Universidad Nacional
SAN LUIS GONZAGA

[Reconocimiento-NoComercial-CompartirIgual 4.0 Internacional](https://creativecommons.org/licenses/by-nc-sa/4.0)

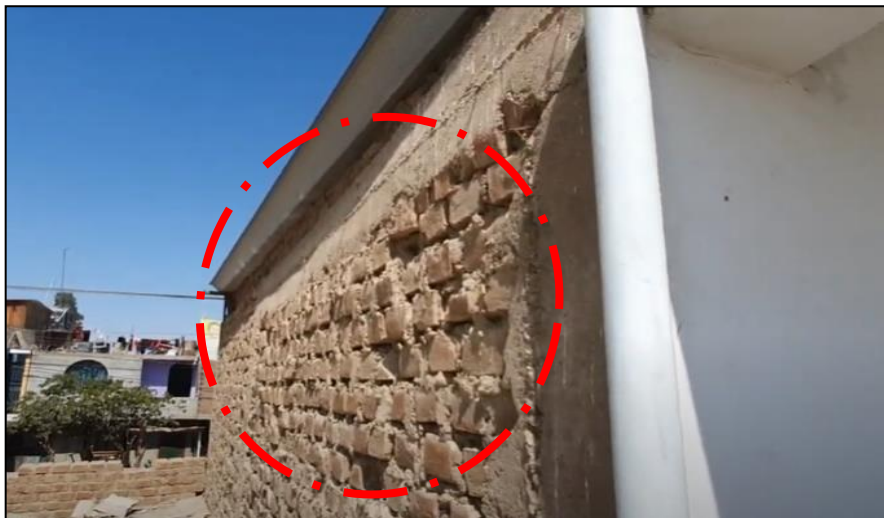
En la Fig. 12 se aprecia que los muros de albañilería no presentan adecuado espesor y falta de continuidad en las juntas, sin recubrimiento (tarrajeo) y en algunos casos presentan leves inclinaciones.

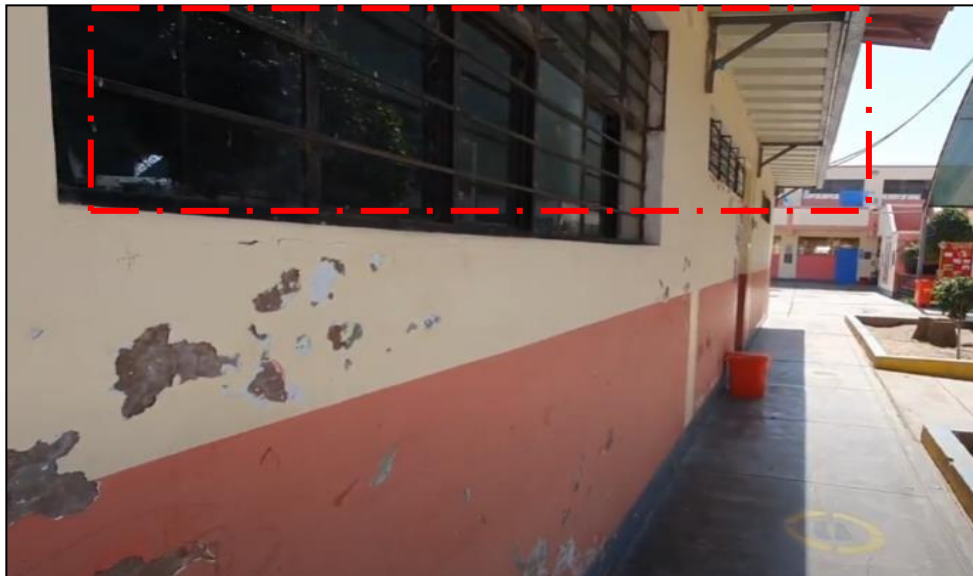
En la Fig. 16 se aprecia al igual que en los anteriores casos falta de continuidad y simetría de aberturas en muros, además que, por tener cobertura con diafragma flexible, podría presentar grandes deformaciones laterales lo que ocasionaría fracturas diagonales en muros en presencia de sismos.

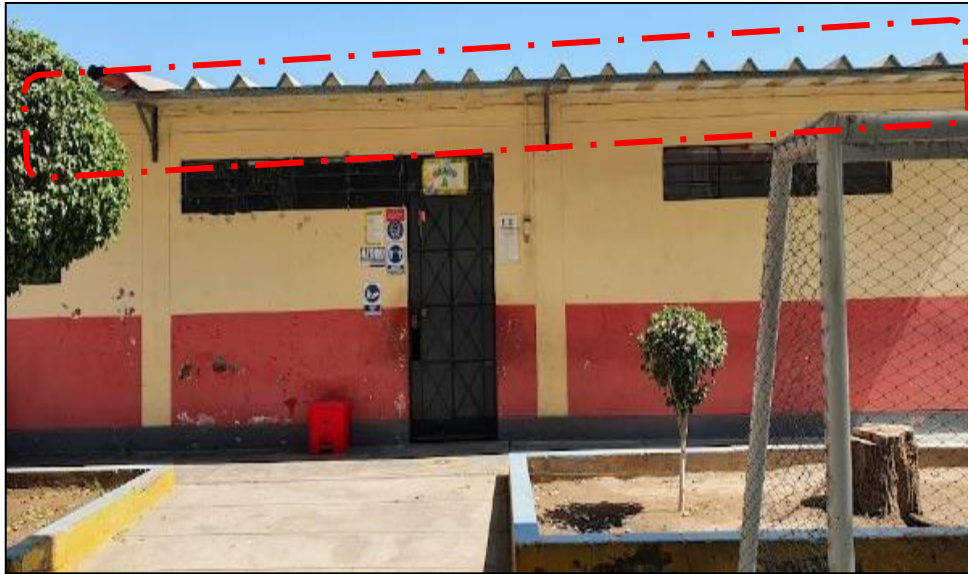
Fig. 17 Cobertura y juntas de pabellón F

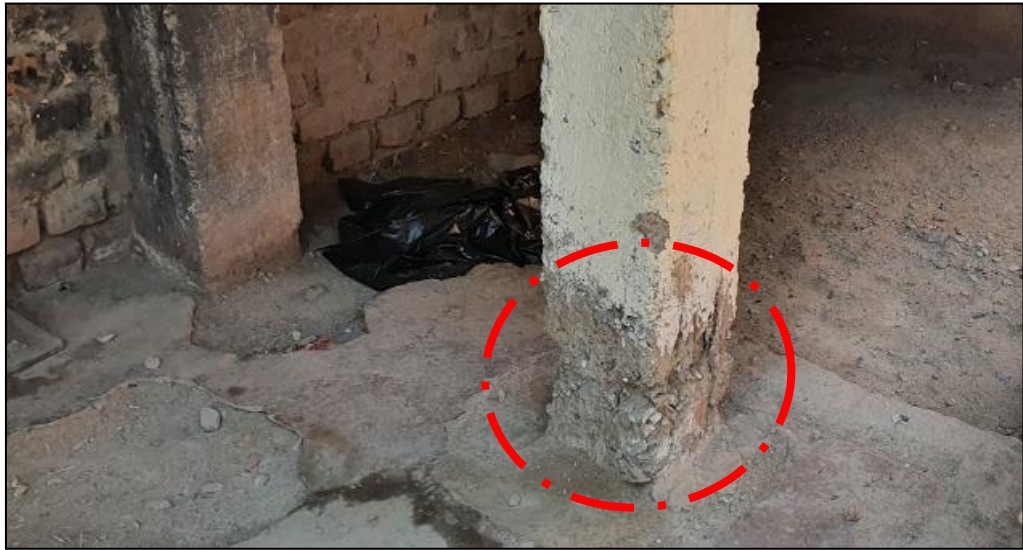
Fig. 26 Desprendimiento del recubrimiento en elementos estructurales de apoyos de escaleras

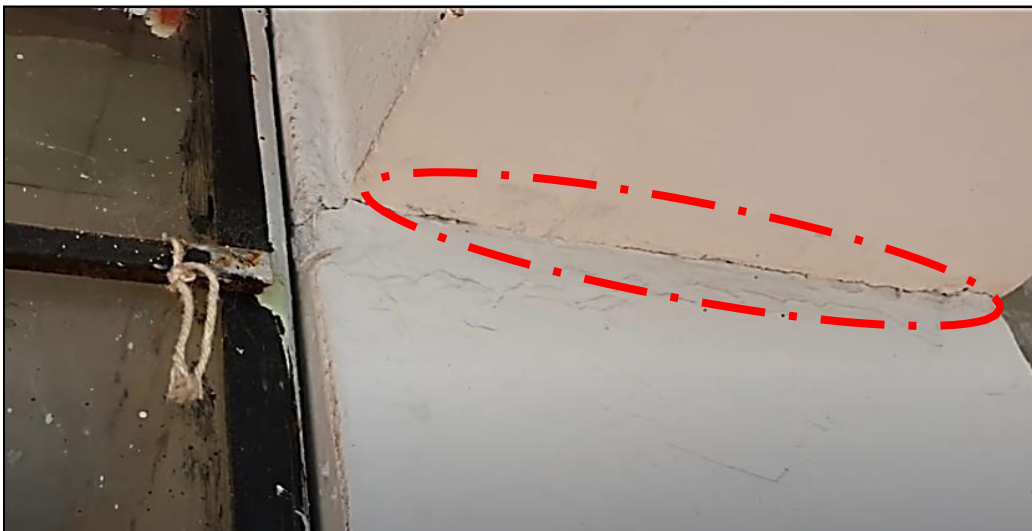
En la Fig. 27 se aprecia agrietamientos en las conexiones de todas las vigas y columnas del segundo nivel del pabellón E.

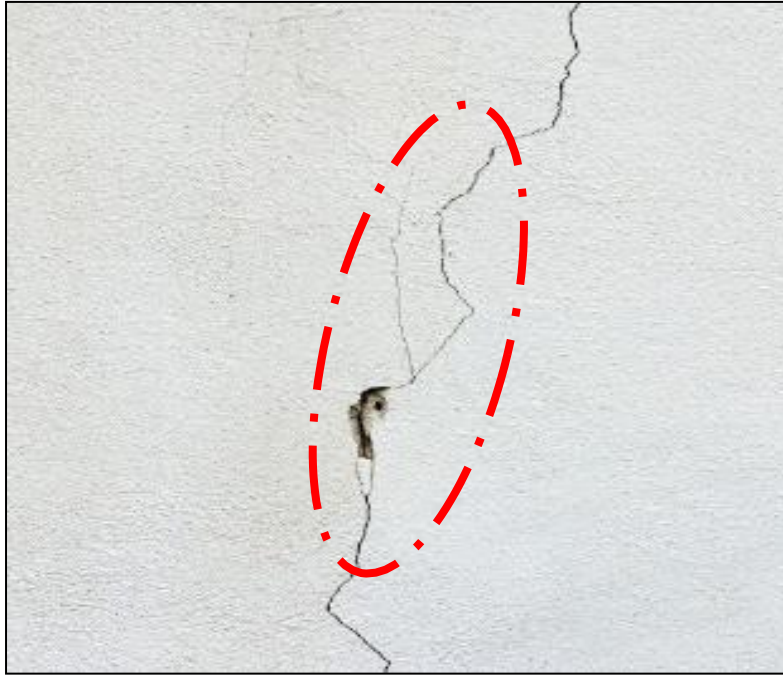
Fig. 28 Fisuras en el tarrajeo de muros

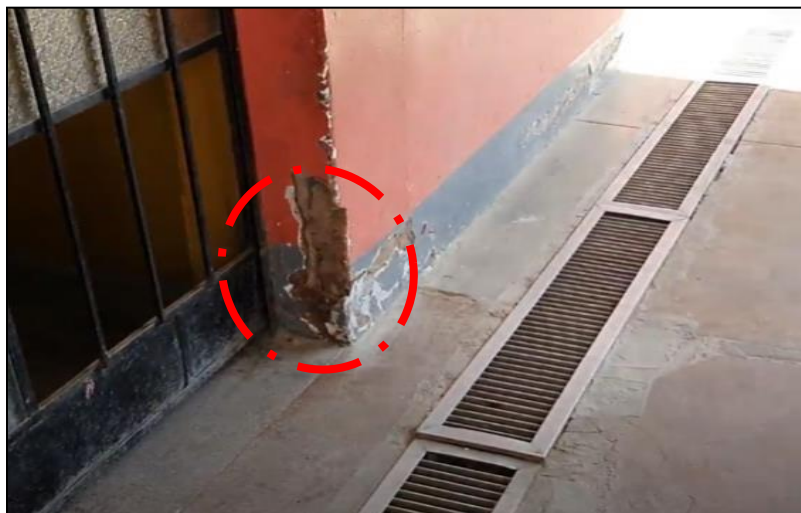
Fig. 29 Desprendimiento de tarrajeo en muros

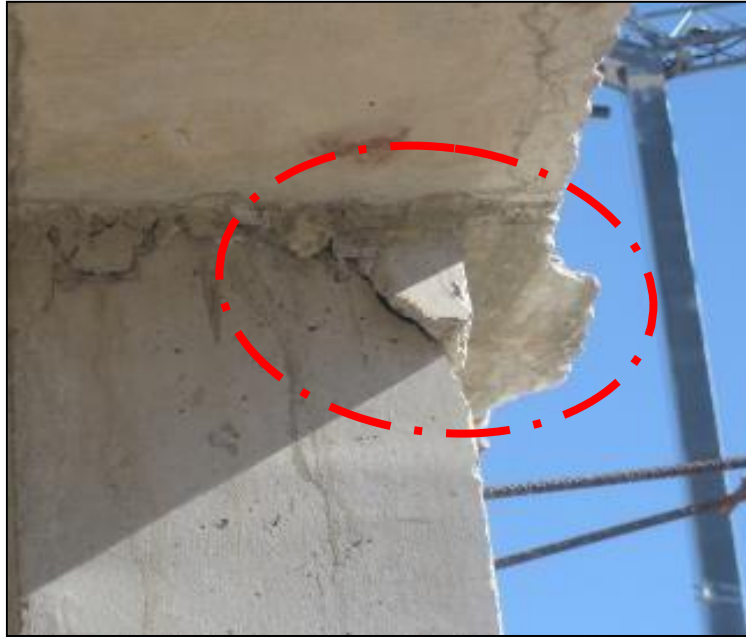
Fig. 30 Desprendimiento de recubrimiento en conexión de viga y columna

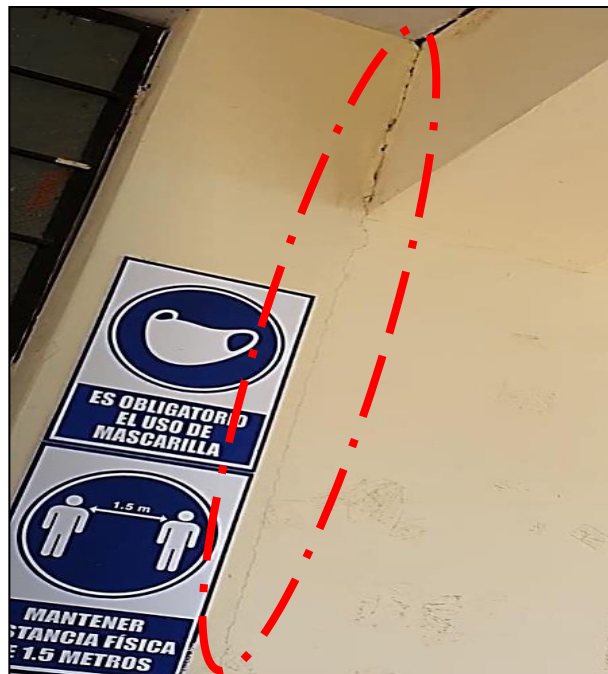
En la Fig. 31. se aprecian fisuras en la unión de la columna y muro por falta de junta de dilatación.

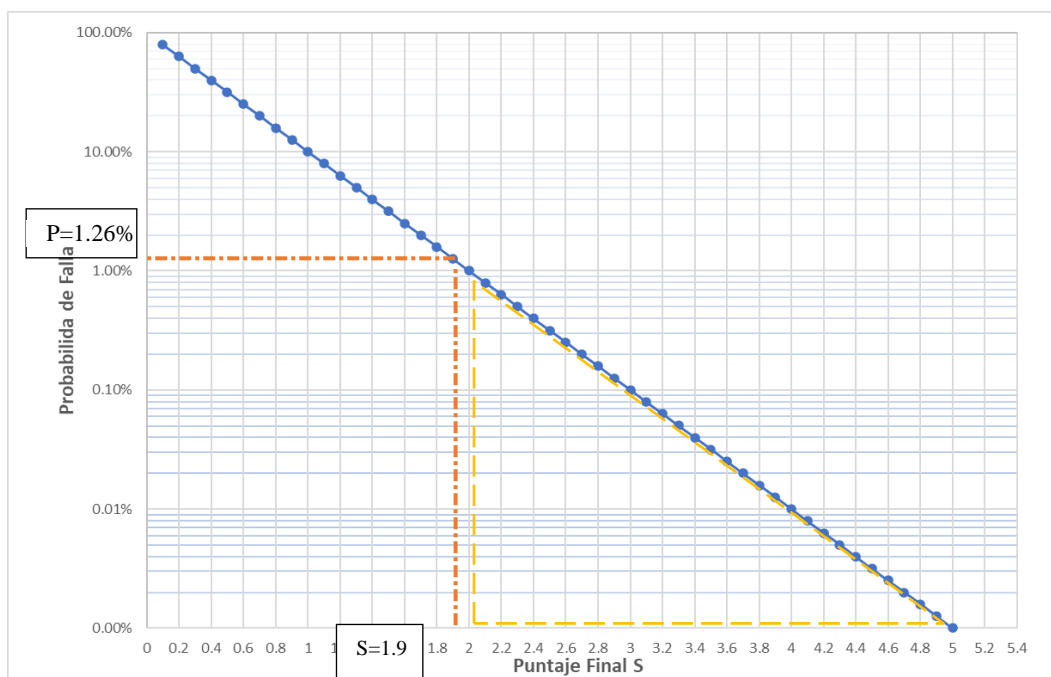
Fig. 32 Probabilidad de falla del pabellón “A” de la I.E. José María Arguedas

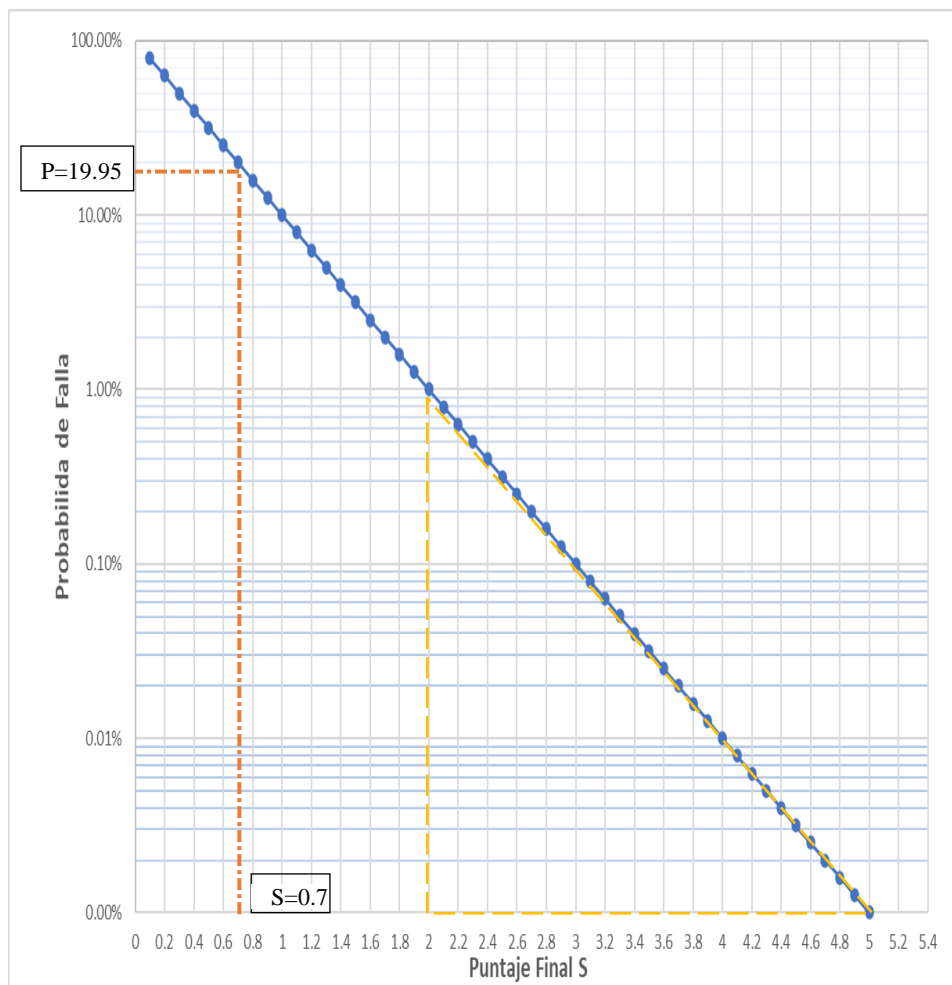
Fig. 33 Probabilidad de falla del pabellón “B” de la I.E. José María Arguedas

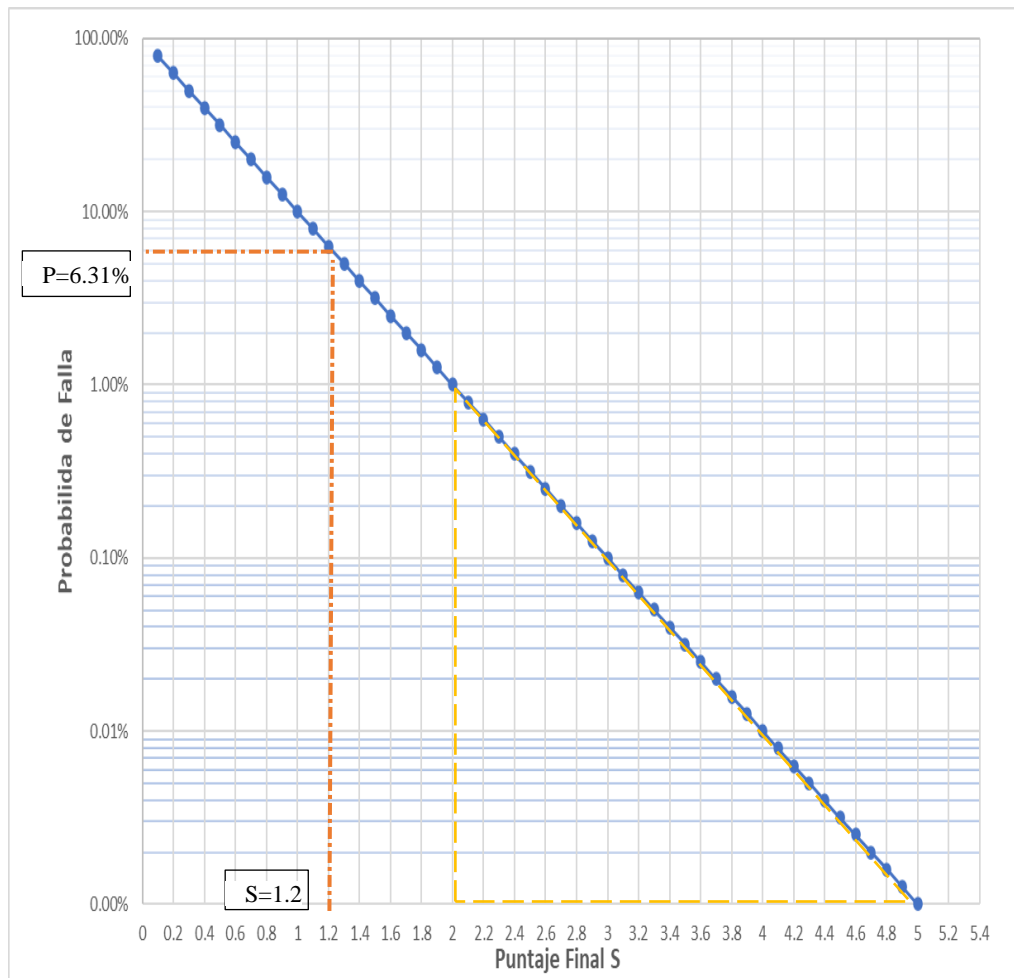
Fig. 34 Probabilidad de falla del pabellón “C” de la I.E. José María Arguedas

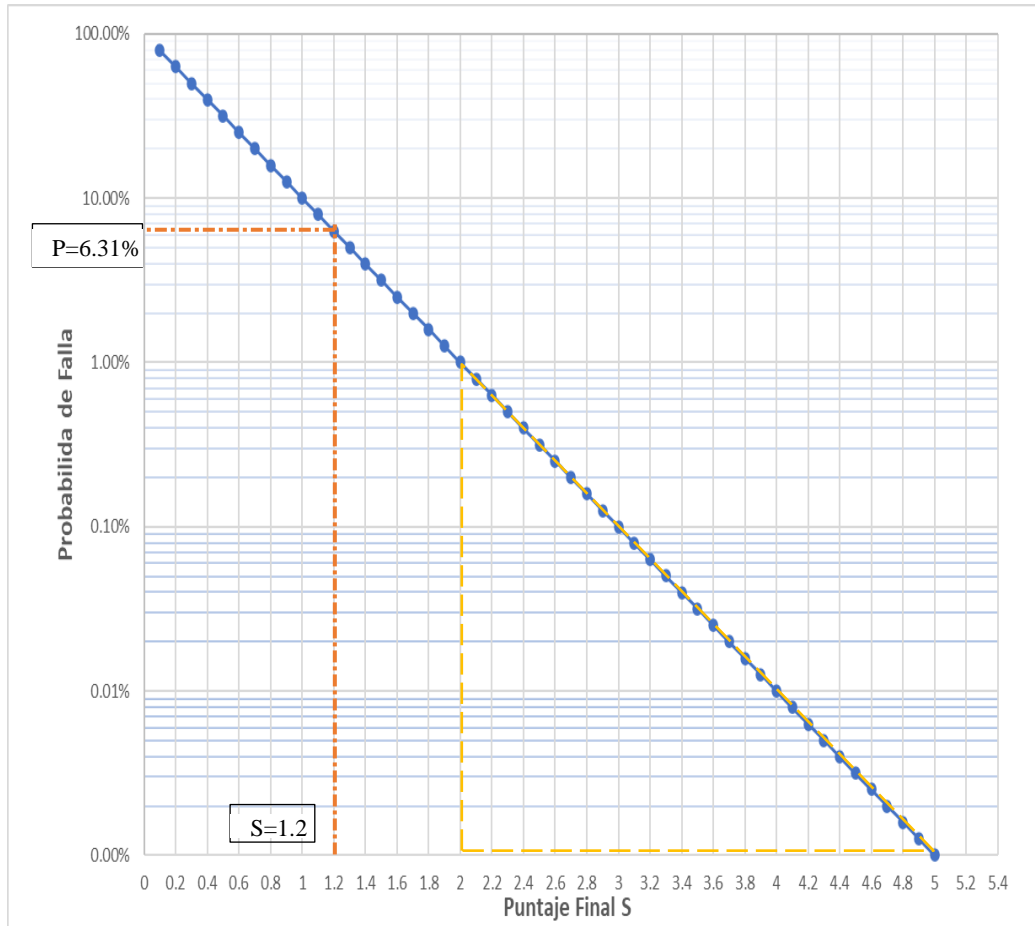
Fig. 35 Probabilidad de falla del pabellón “D” de la I.E. José María Arguedas

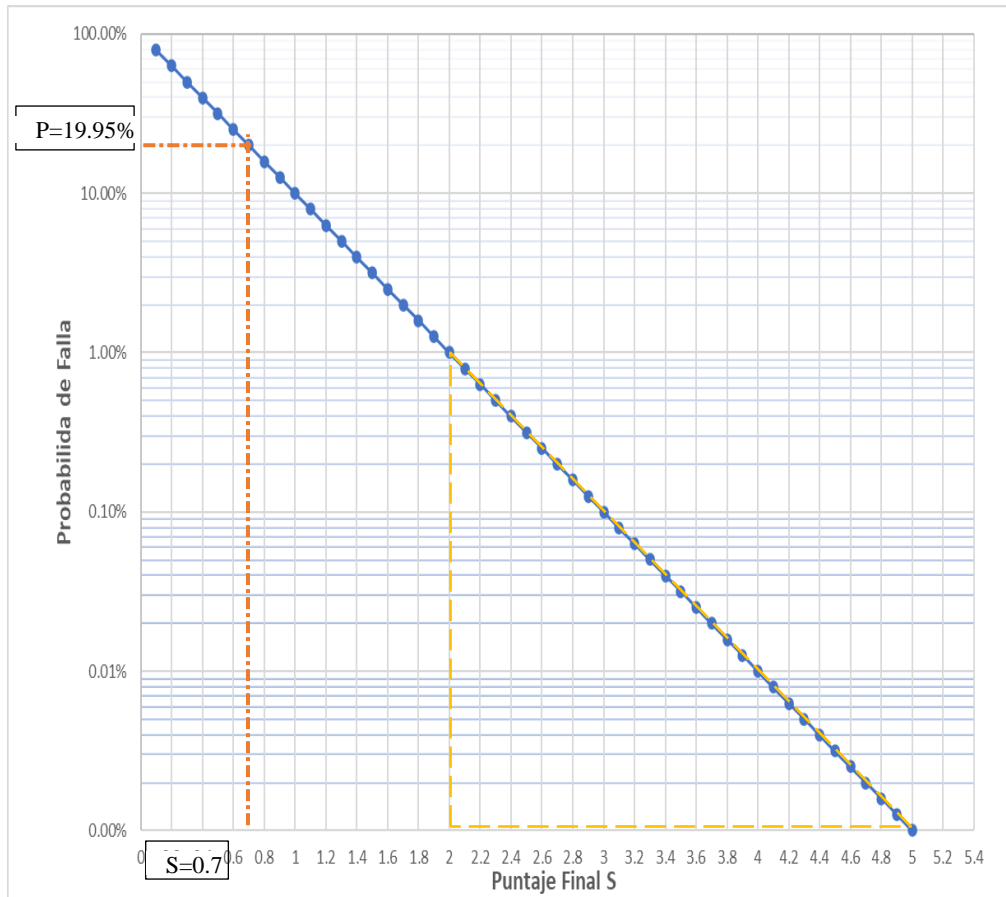
Fig. 36 Probabilidad de falla del pabellón “E” de la I.E. José María Arguedas

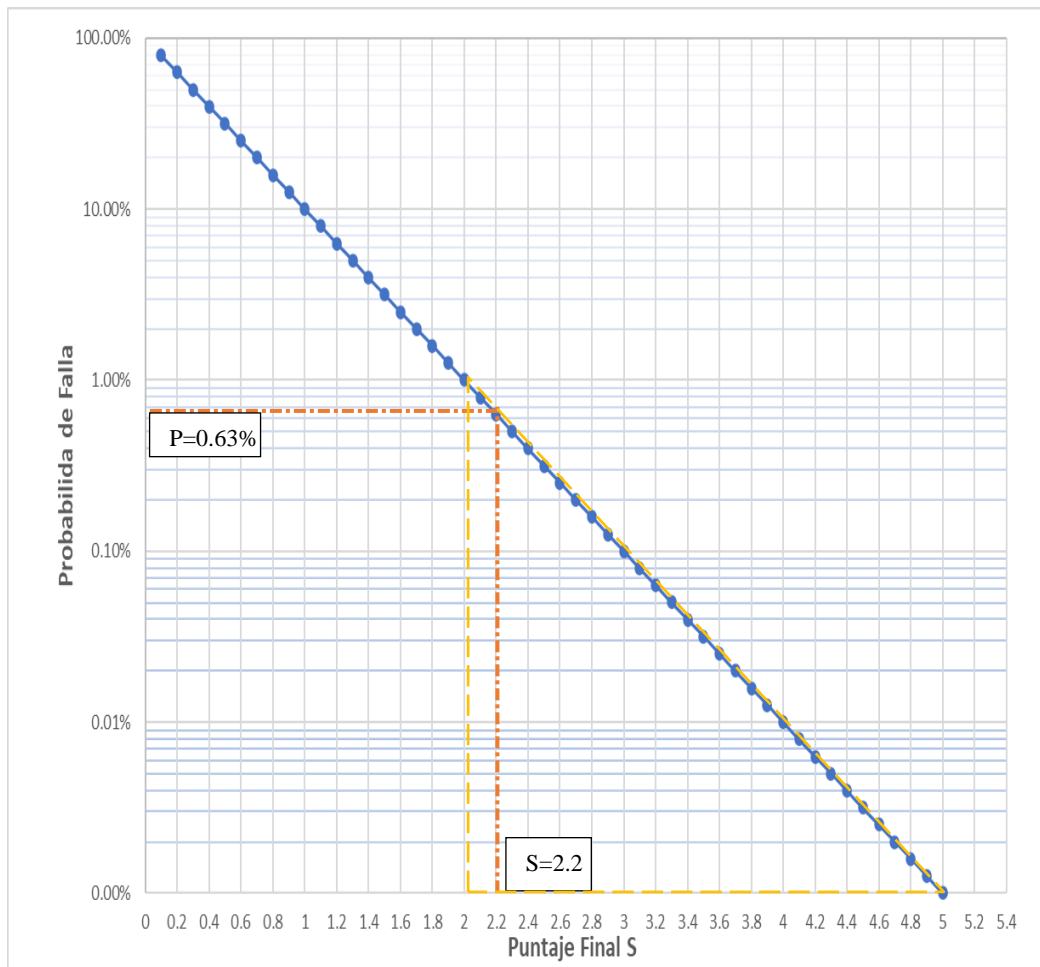
Fig. 37 Probabilidad de falla del pabellón “E” de la I.E. José María Arguedas

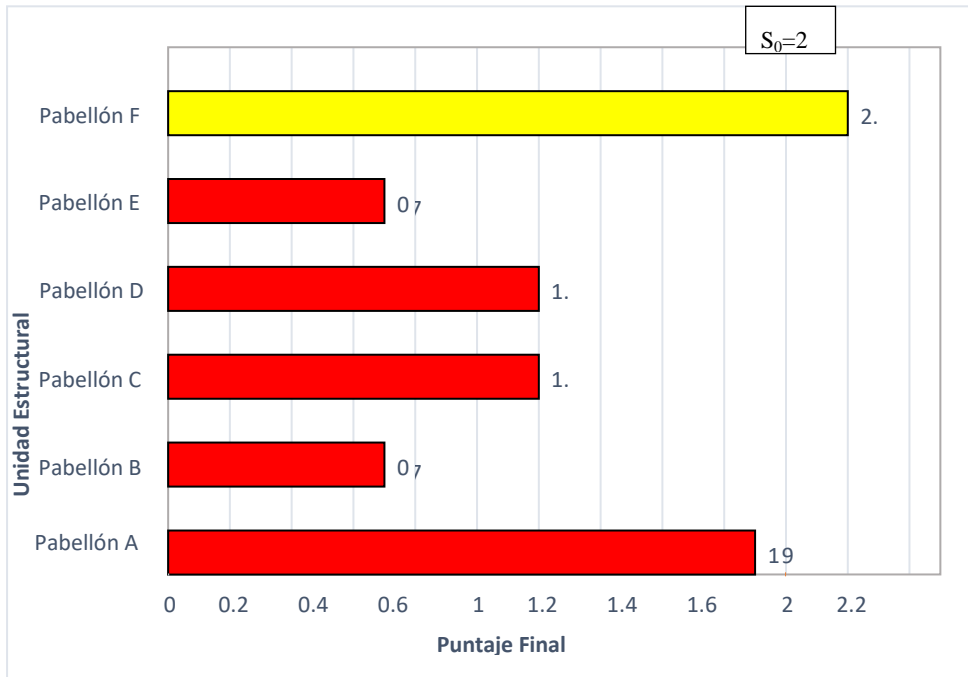
Fig. 38 Resumen de puntajes finales PIVR de las estructuras de la I.E. José María Arguedas

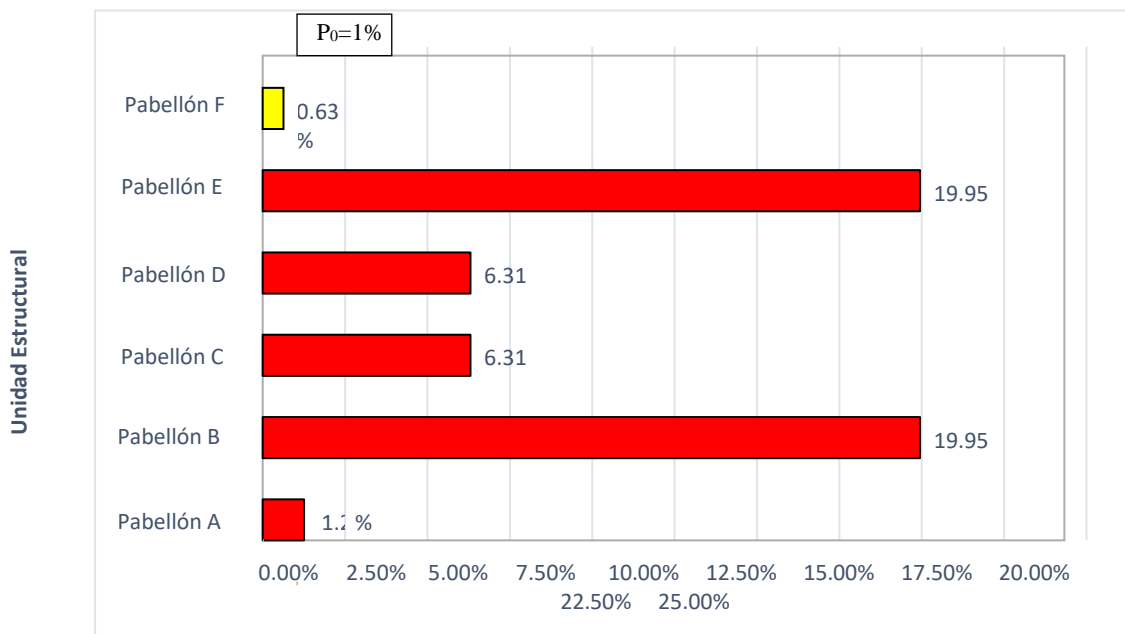
Fig. 39 Resumen de probabilidad de falla de las estructuras de la I.E. José María Arguedas

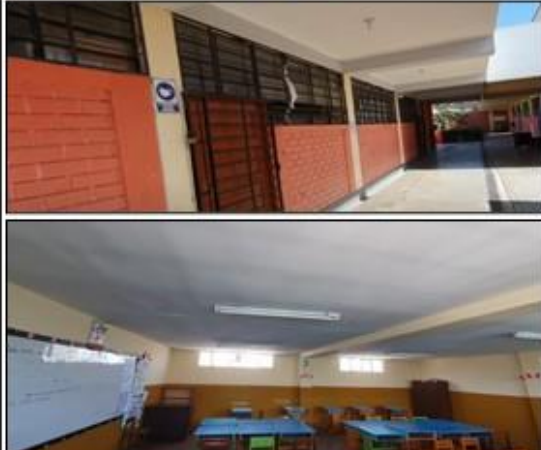
OCUPACIÓN					TIPO DE SUELO					FALLAS NO ESTRUCTURALES					
Asambleas	<input type="checkbox"/>	Industrial	<input type="checkbox"/>	Numero de personas		<input type="checkbox"/>	<input type="checkbox"/>	<input type="checkbox"/>	<input checked="" type="checkbox"/>	<input type="checkbox"/>	<input type="checkbox"/>	Revestimiento	<input type="checkbox"/>

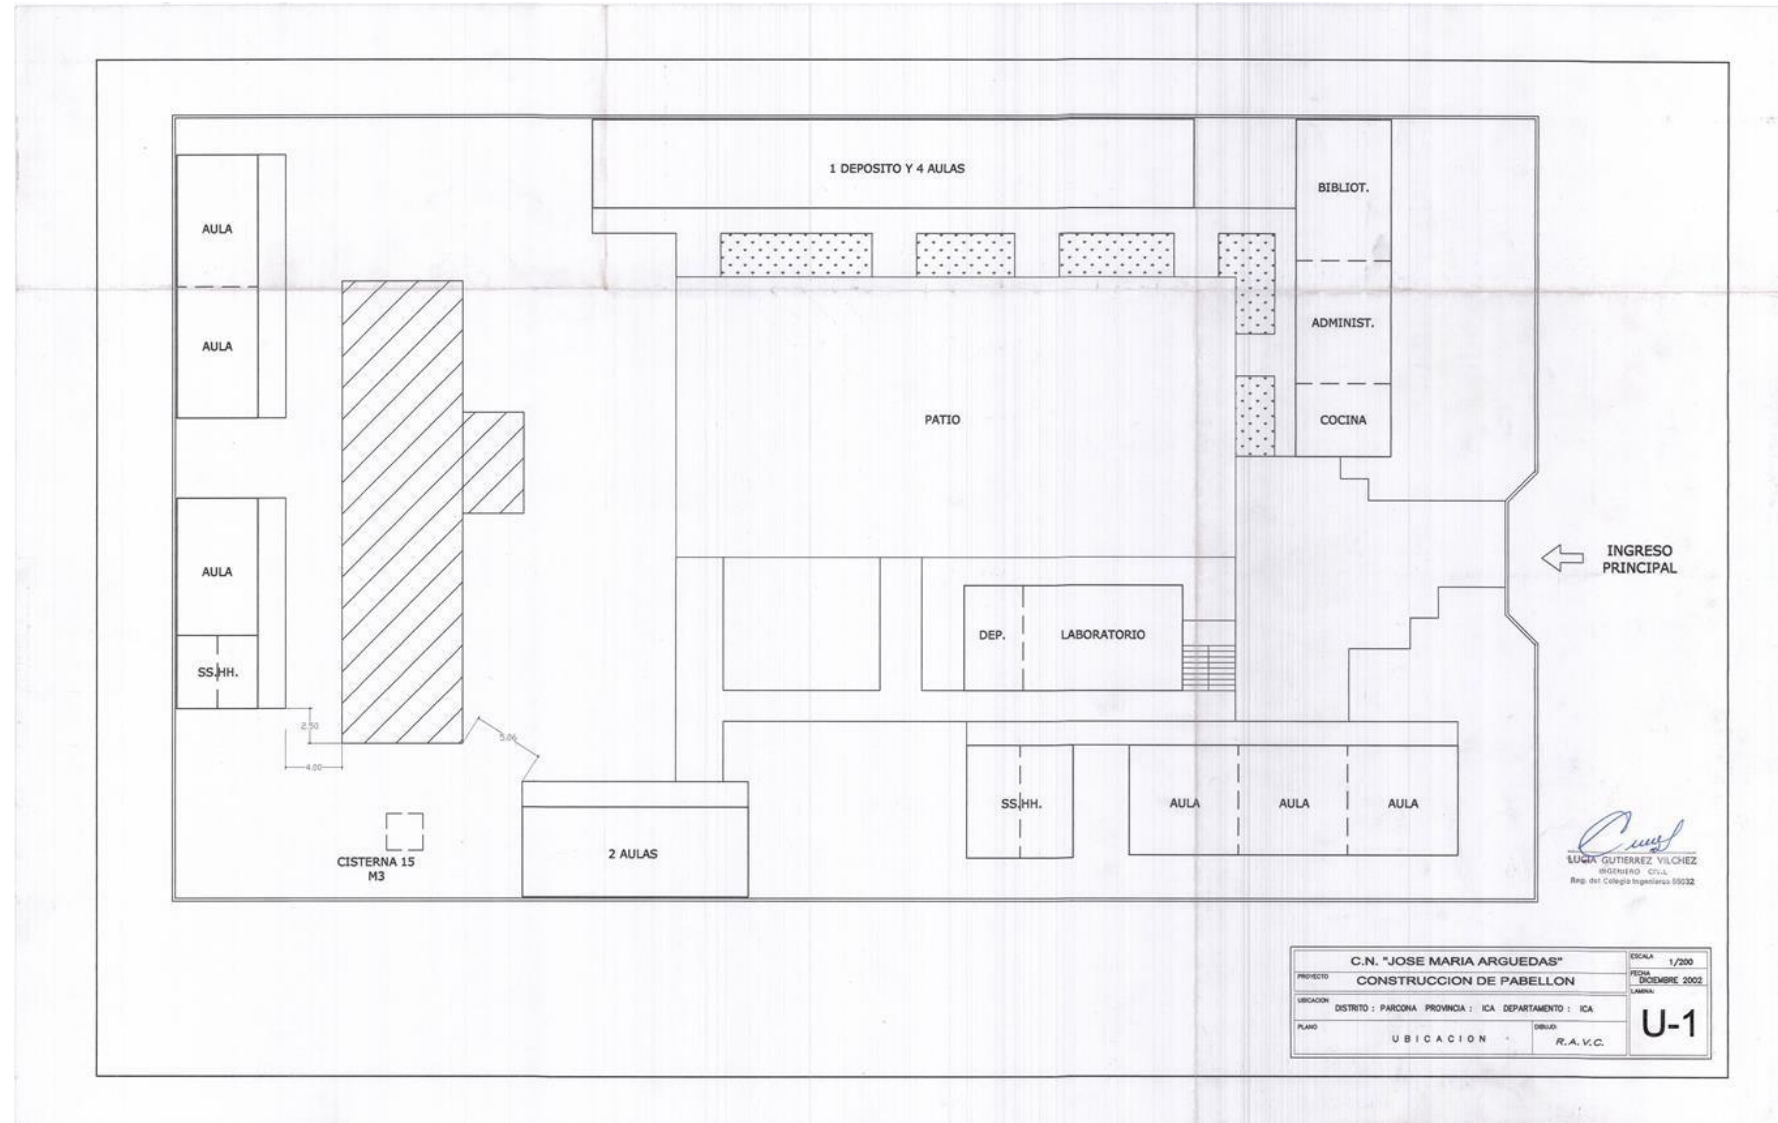
C.N. "JOSE MARIA ARGUEDAS"		ESCALA	1/200
CONSTRUCCION DE PABELLON		FECHA	NOVIEMBRE 2002
UBICACION: DISTRITO : PARCONA PROVINCIA : ICA DEPARTAMENTO : ICA		LAMINA:	
PLANO	UBICACION	DESENHO	R.A.V.C.
			U-1
