**UNIVERSIDAD NACIONAL “SAN LUIS GONZAGA”**

**TRABAJO DE INVESTIGACIÓN**

**ANÁLISIS DEL MANTENIMIENTO Y CONSERVACION DE LOS  
GEOGLIFOS DE LAS PAMPAS DE NASCA POR PARTE DEL  
SISTEMA DE GESTION DE PALPA Y NASCA- AÑO 2016**

**PARA OPTAR EL TÍTULO PROFESIONAL DE:  
LICENCIADO EN ARQUEOLOGÍA**

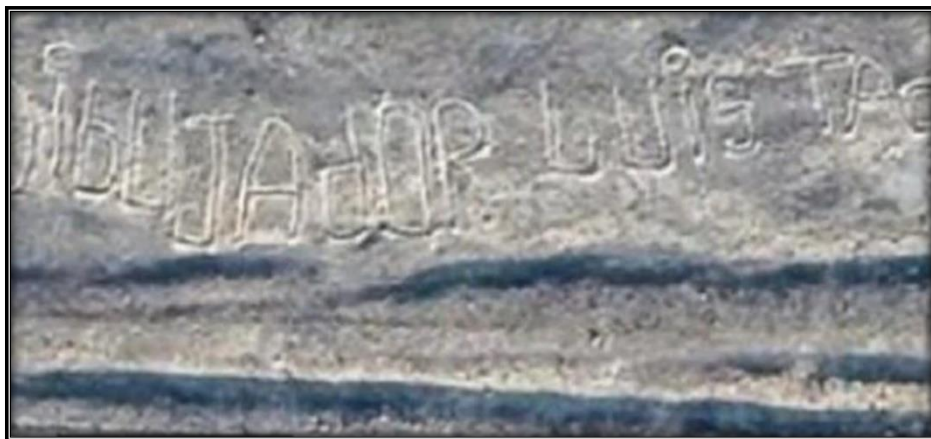
#### **g) Deterioro a geoglifo “el pelícano”**

El daño se hizo evidente cuando un canal de televisión difundió imágenes del geoglifo del pelícano, sobre el desierto sureño del país, que llevaba en la parte superior la frase 'Dibujador Luis Tadeo', escrita en la tierra. La foto fue tomada por un turista desde una avioneta y compartida con la televisión por cable de Perú Canal N.

Se estimó que el daño no era reciente, habiendo sido realizado hacía un año o año y medio por un hombre identificado como Luis Tadeo Cruz, quien había grabado su nombre incluso en otros sitios de la zona y quien ya había sido denunciado seis años atrás.

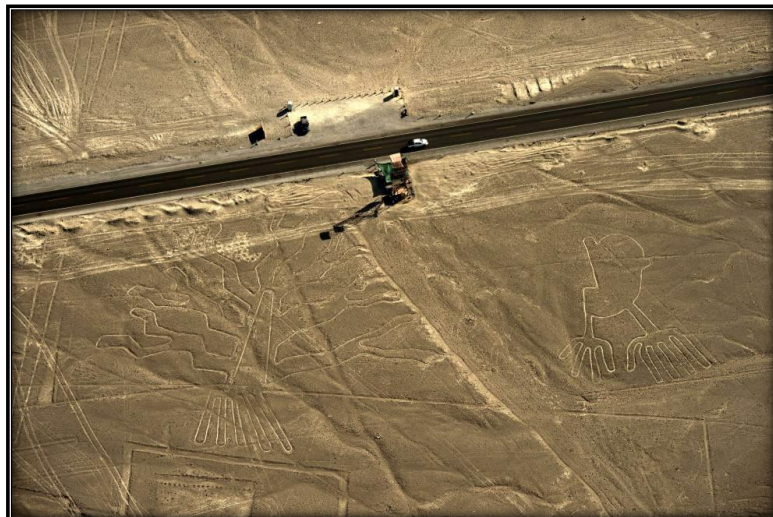
#### **h) Ingreso de un vehículo el 27 de enero de 2018**

El 27 de enero de 2018, el conductor de un camión ha causado daños irreparables en los milenarios geoglifos conocidos como las Líneas de Nazca, situadas en el sur de Perú, después de haber ingresado con un vehículo (camión) en la zona, declarado Patrimonio de la Humanidad, a pesar de las señales de prohibición, con la supuesta intención de evitar el pago del peaje, dañando una superficie de 100 metros de largo por 50 metros y dejado profundas huellas que han afectado tres de los geoglifos milenarios de líneas rectas<sup>18</sup>. Los vigilantes del Ministerio de Cultura, encargados de proteger el sitio arqueológico, se percataron de la infracción y presentaron una denuncia ante la Policía Nacional del Perú de Nasca, el chófer, identificado como Jainer Jesús Flores Vigo, fue detenido y denunciado ante la fiscalía de Perú, siendo acusado por infringir el patrimonio cultural.

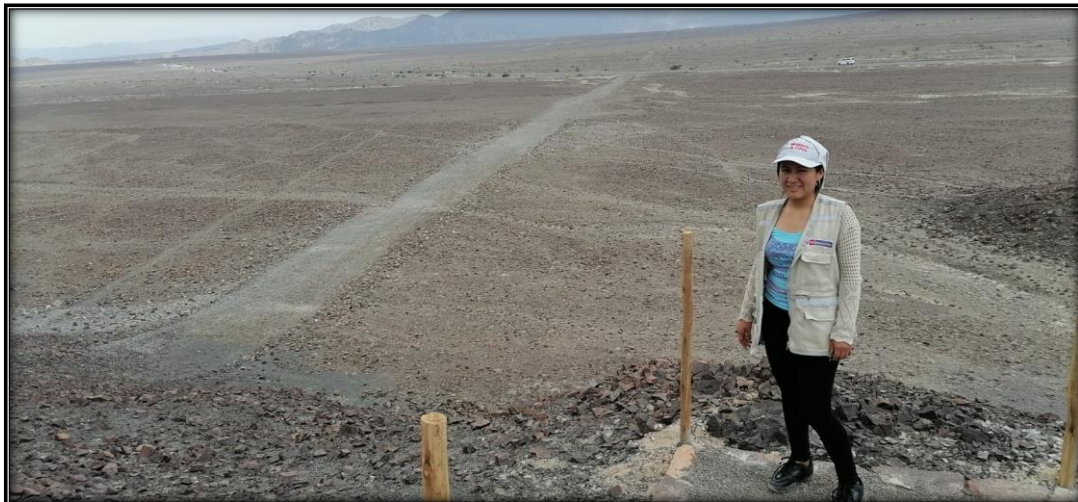
- a) **Camino de acceso:** camino afirmado de unos 3 a 4 m de ancho que, desde la carretera Panamericana Sur (CPS), ingresa en forma diagonal hacia el mirador natural por un tramo de 200 m hasta llegar a una zona de estacionamiento, la cual se localiza a unos 130 m – desde la CPS- dentro de la pampa de Nasca.

En su trayecto, este camino se sobrepone completamente a una línea ancha que se prolonga al otro lado de la CPS, al mismo tiempo que pasa sobre una línea delgada y un campo barrido, todos los cuales han sido seriamente afectados por el paso de visitantes y vehículos.

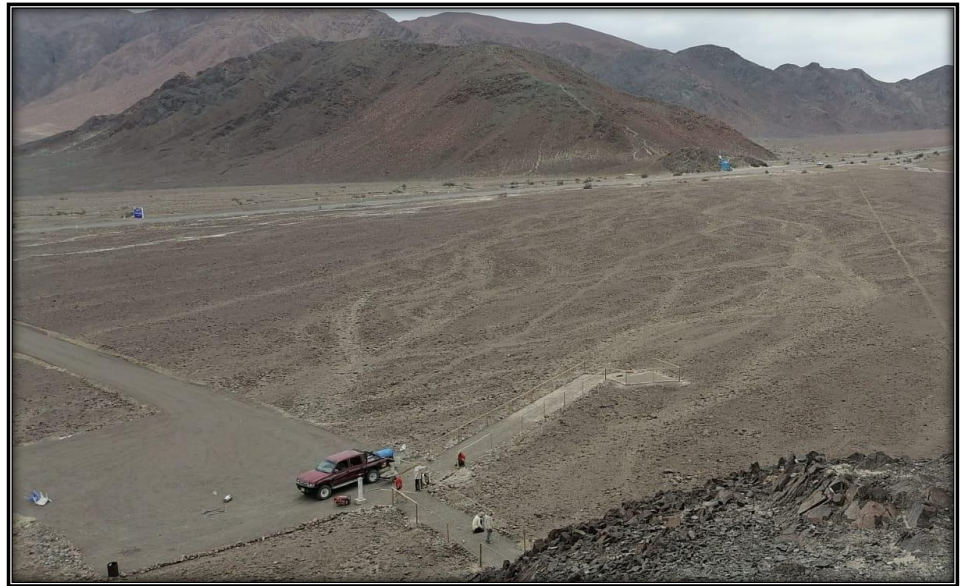
- b) **Área de Estacionamiento:** espacio irregular de forma trapezoidal de unos 15 x 24 m de lado, el cual se ha habilitado sin mayor cuidado al final del camino de acceso y que, sin mayor orden, se encuentra delimitado con piedras medianas. En ese lugar, además, se ha instalado sin mayor orden un mural de concreto y una caseta de vigilancia del Ministerio de Cultura. Cabe indicar que el lugar no cuenta con carteles de señalización ni información.

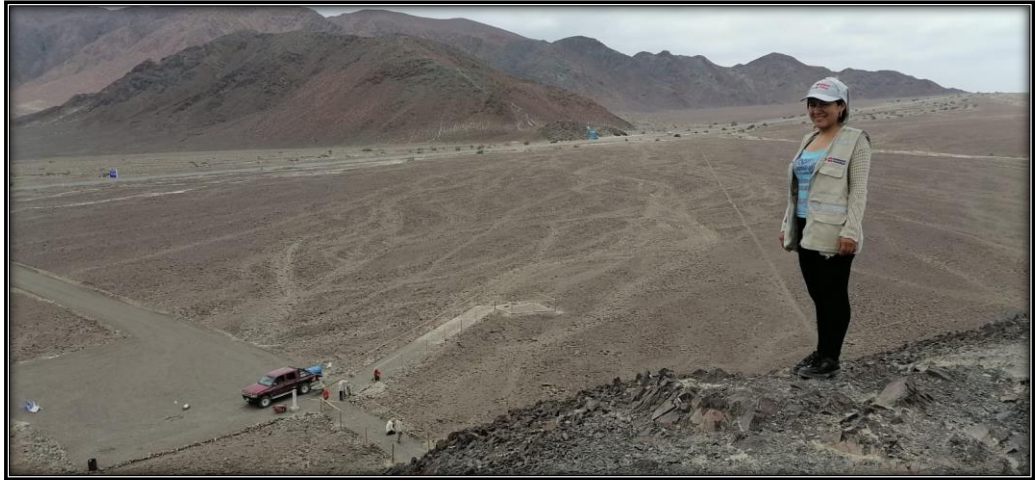
- c) **Camino Peatonal:** se encuentra al final del área de estacionamiento y en un primer tramo llega hasta la base de la colina natural. Este primer tramo del camino ha sido habilitado sobre la misma línea ancha (geoglifo) que sale desde el pie de la colina y se prolonga en dirección Este. Un segundo tramo del camino peatonal comprende los senderos de subida y bajada a los puntos de observación, el cual empieza y termina al pie de la colina. Estos senderos están descuidados, no tienen delimitación, en partes presentan mucha pendiente y tampoco tienen carteles de señalización.
- d) **Zonas de Observación:** se trata de dos espacios más o menos planos de forma irregular que se encuentran en la cima de la colina, a los que se llega por los senderos peatonales. Estos espacios han sido habilitadas solo por la visita de las personas y no tienen ninguna

delimitación ni señalización, presentando en varias partes afloramientos rocosos que pueden causar la caída de las personas.

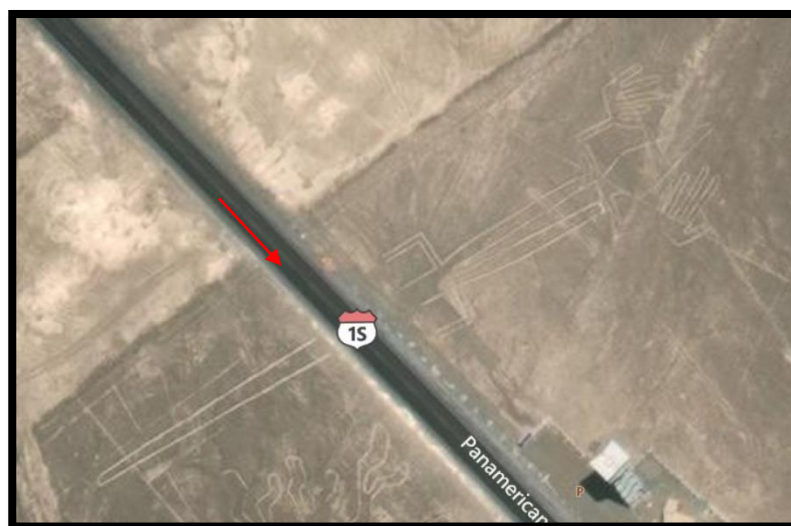
Imagen satelital del geoglifo zoomorfo La Lagartija correspondiente a la muestra de la presente investigación, nótese como ha sido cortado por la Panamericana Sur. (Fuente: Zoom Earth Pro-2020).

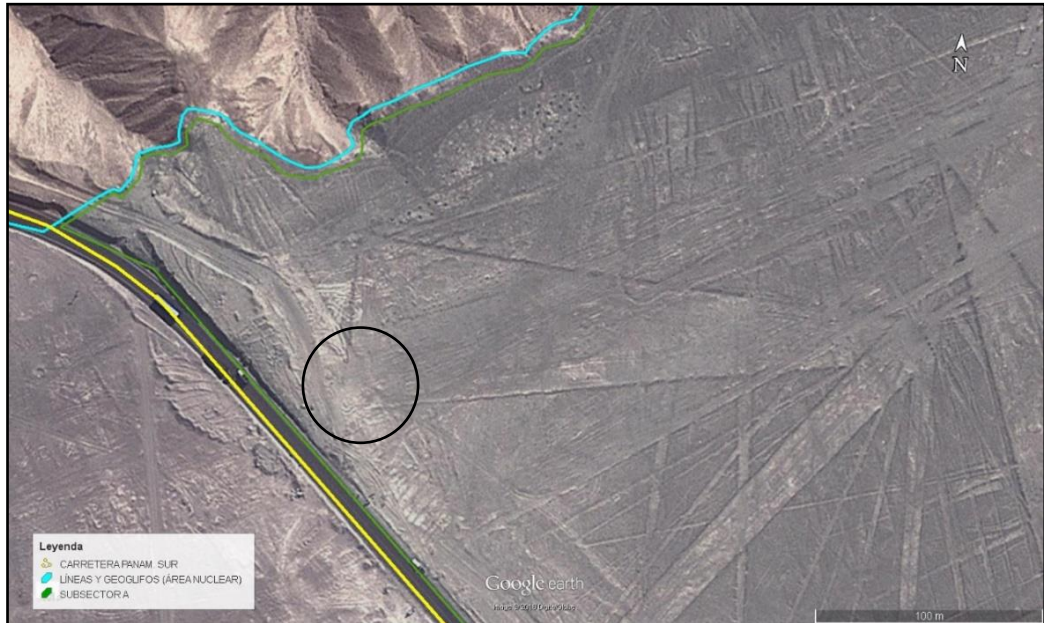
Vista aérea general de Figura PEGN-1-A-001- Trapecio antes de su intervención obtenida de Google Earth 2013, en círculo rojo se observa pérdida del trazo en su vértice suroeste.  
 (Fuente: Sistema de Gestión para el Patrimonio Cultural del Territorio de Nasca y Palpa, 2017:22)

El cuarto momento comprendió la restitución de partes faltantes, el cual consistió primero en rellenar previamente la superficie con la finalidad de obtener una base regular con las mismas características originales de la pampa. Luego se procedió a la reconstrucción del trazo faltante de la figura teniendo siempre presente la altura y el ancho de los bordes originales.

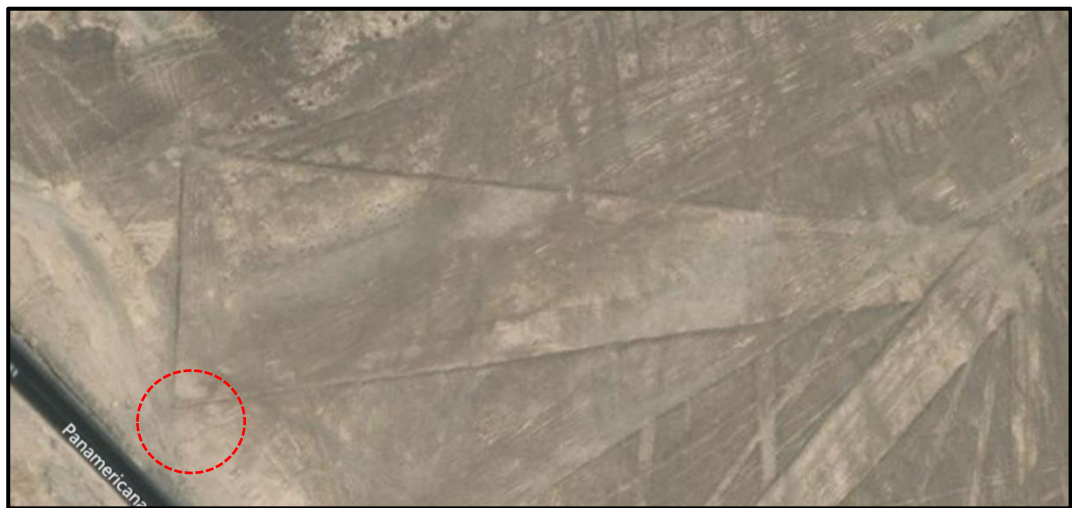
Vista aérea general de la Figura PEGN-1-A-001- Trapecio después de la intervención del SGPCTNP  
 (Fuente: Zoom Earth 2022)

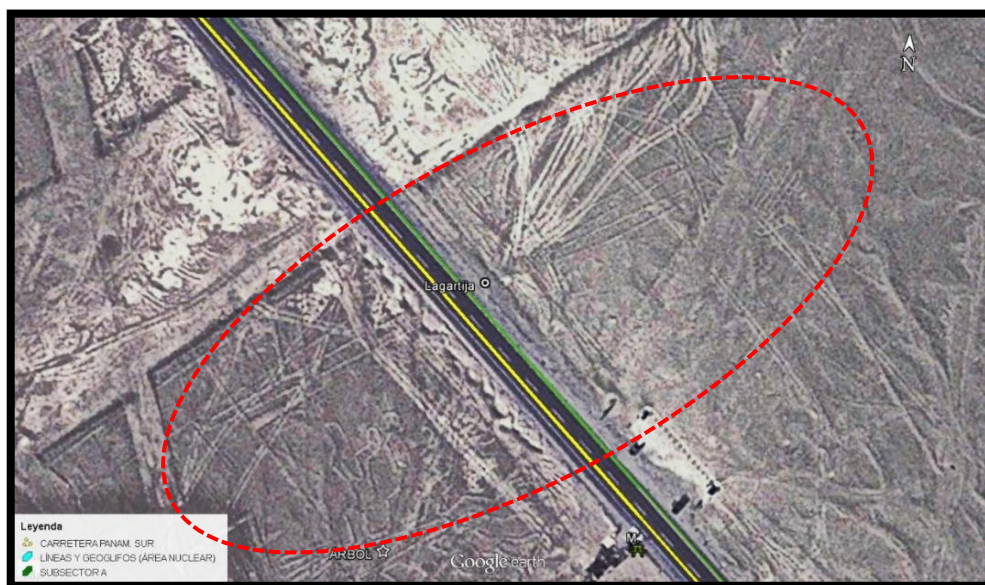
### **Figura PEGN-1-A-002- Lagartija:**

constante habían dejado hendiduras pronunciadas. Por lo cual, los trabajos del SGPCTNP consistieron primero en el tratamiento de la superficie del área afectada con el objetivo de obtener una base con las mismas características del de la pampa. Luego se procedió a la reconstrucción del trazo faltante de la figura teniendo siempre presente la altura y el ancho de los bordes originales.

Vista aérea general de la Figura PEGN-1-A-002- Lagartija, antes de su intervención obtenida de Google Earth 2013, en círculo rojo se observa perdida del trazo en su vértice suroeste. (Fuente: Sistema de Gestión para el Patrimonio Cultural del Territorio de Nasca y Palpa, 2017: 27.

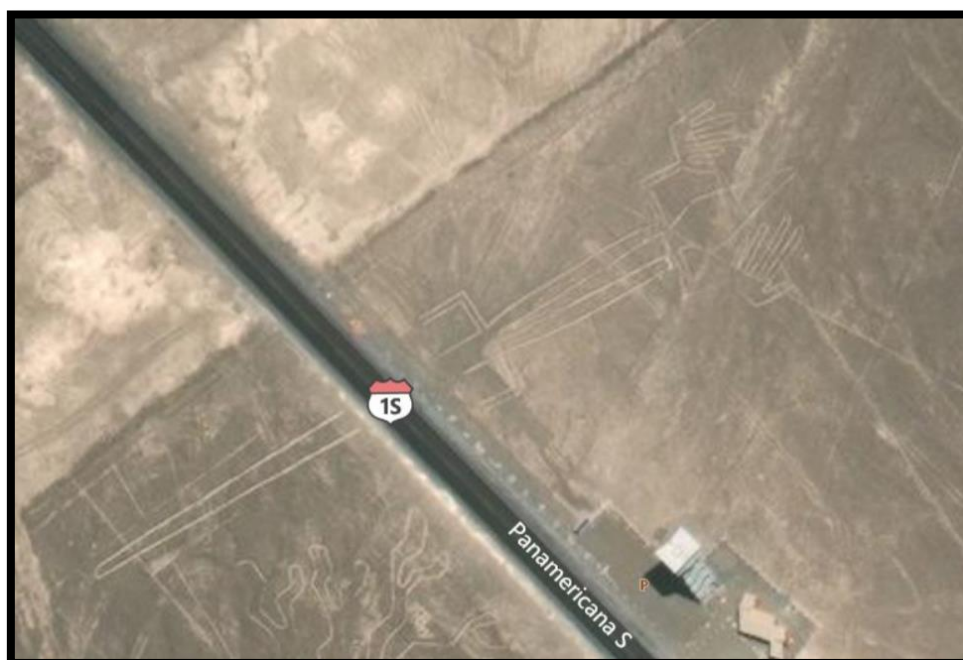
Vista aérea general de la Figura PEGN-1-A-002- Geoglifo Lagartija después de la intervención del SGPCTNP (Fuente: Zoom Earth 2022)

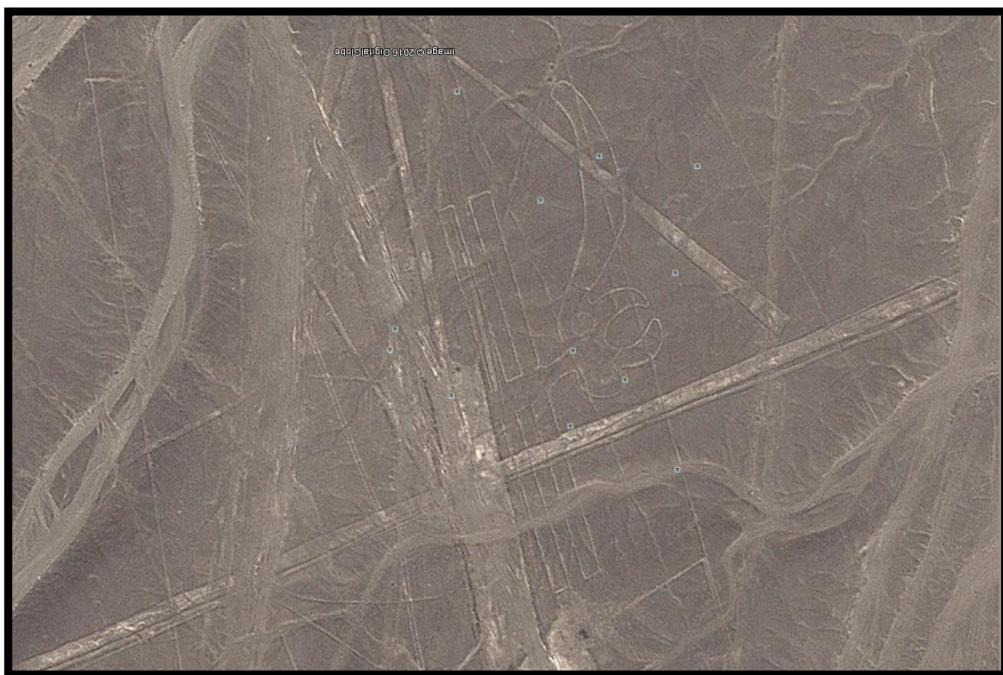
### **Figura PEGN-1-A-003- Papagallo o Loro:**

Vista aérea general de la figura PEGN-1-A-003- Loro o Papagallo antes de su intervención  
*(Fuente: Sistema de Gestión para el Patrimonio Cultural del Territorio de Nasca y Palpa, 2017: 27)*

El cuarto momento comprendió la restitución de partes faltantes, esta figura había sido afectado por una torrentera y arenamiento en algunas de sus partes, por lo cual, los trabajos del SGPCTNP consistieron primero en el tratamiento de la superficie del área afectada con el objetivo de obtener una base con las mismas características al de la pampa. Luego se procedió al consolidado de los surcos y los bordes mediante la aplicación de agua a través de aspersores, toda vez que nos permita tener un acabado final similar al resto de la figura.

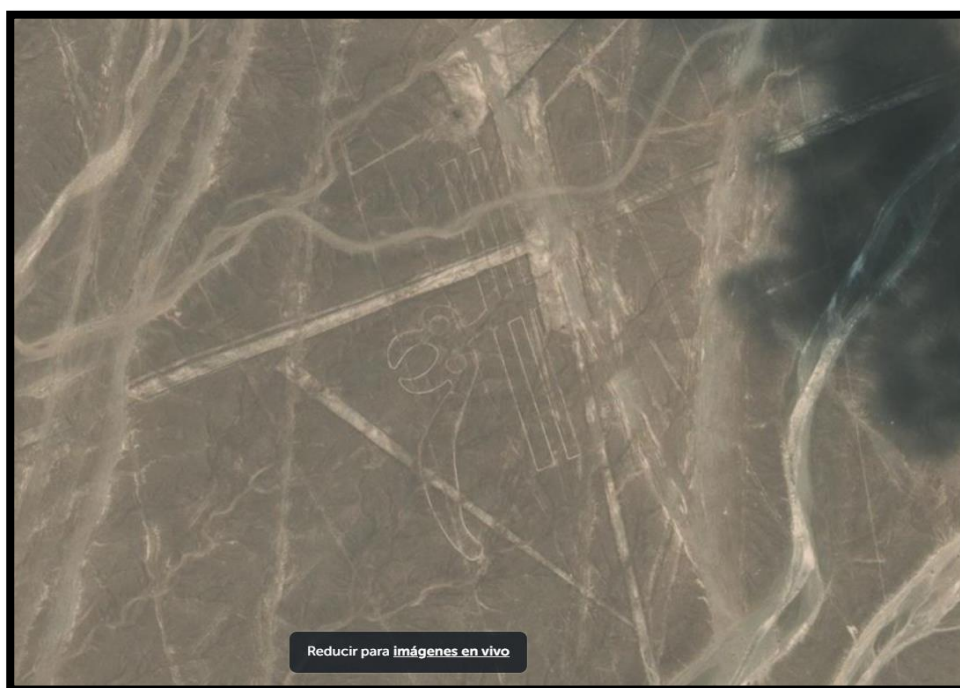
Vista aérea general de la Figura PEGN-1-A-003- Geoglifo Papagallo o Loro después de la intervención del SGPCTNP  
*(Fuente: Zoom Earth 2022)*

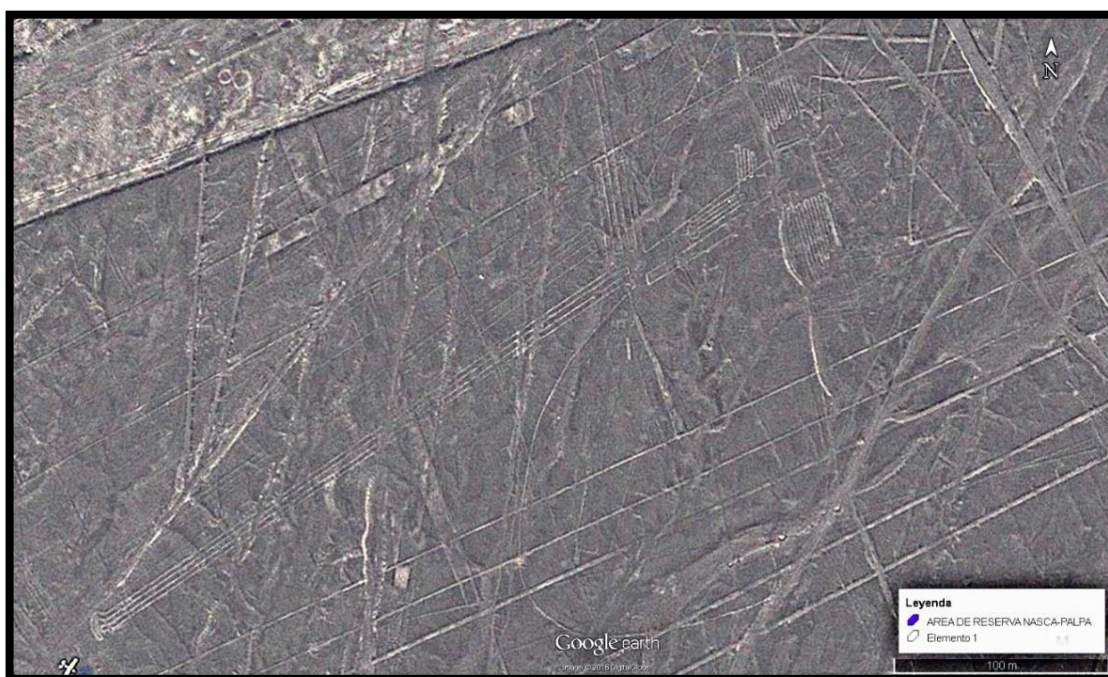
**Figura PEGN-1-A-004- Ave Marina 1:**

Vista aérea general de la figura PEGN-1-A-004 (Ave marina 1), antes de su intervención (*Fuente: Sistema de Gestión para el Patrimonio Cultural del Territorio de Nasca y Palpa, 2017: 36*)

El segundo momento correspondió a los trabajos de limpieza, mantenimiento y conservación de la figura, en el Informe Final se expone que los trabajos de limpieza estuvieron basados en el retiro del material acumulado en los surcos que definen la figura a lo largo de los años recurriendo a la ayuda de brochas, badilejos y rastrillo de jardín; tratando de mantener el trazo original y reforzando los bordes de la figura.

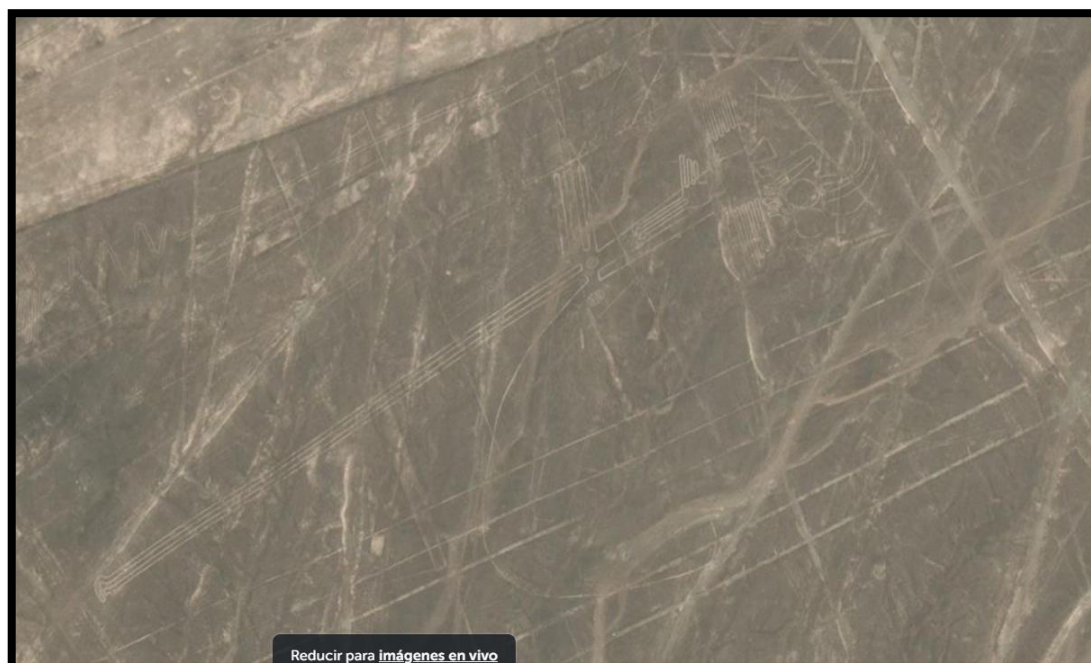
Vista aérea general de la Figura PEGN-1-A-004- Ave Marina 1 después de la intervención del SGPCTNP (*Fuente: Zoom Earth 2022*).

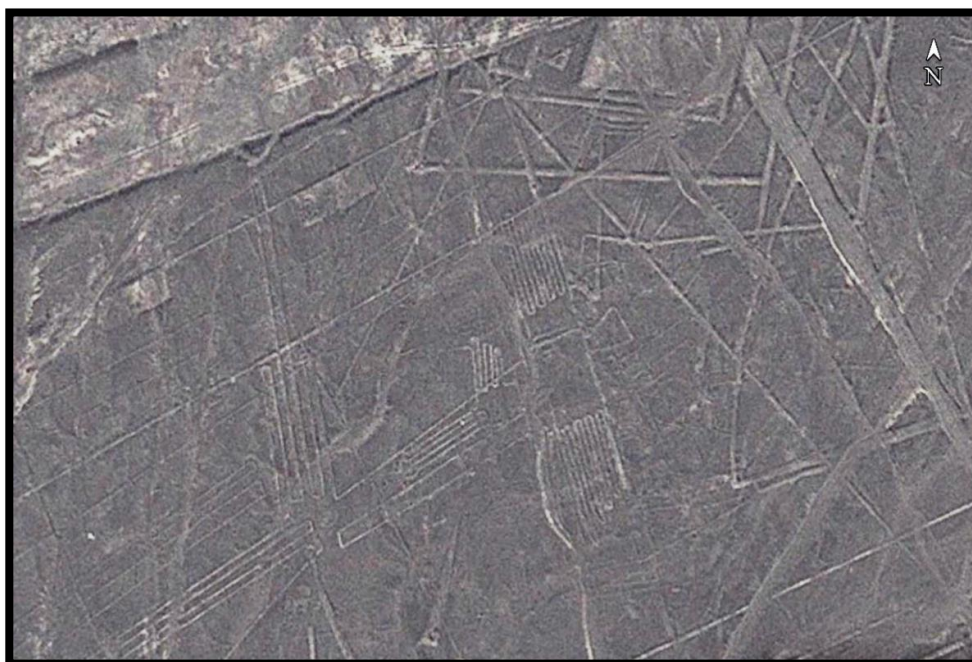
**Figura PEGN-1-A-005 – Ave Marina 2 (Pelicano):**

Vista aérea general de la figura PEGN-1-A-005 (Pelícano) antes de su intervención  
*(Fuente: Sistema de Gestión para el Patrimonio Cultural del Territorio de Nasca y Palpa, 2017: 41)*

El segundo momento correspondió a los trabajos de limpieza, mantenimiento y conservación de la figura, en el informe final se expone que los trabajos de limpieza estuvieron basados en el retiro del material acumulado a lo largo de los años en los surcos que definen la figura, recurriendo a la ayuda de brochas, badilejos y rastrillo de jardín; tratando de mantener el trazo original y reforzando los bordes de la figura.

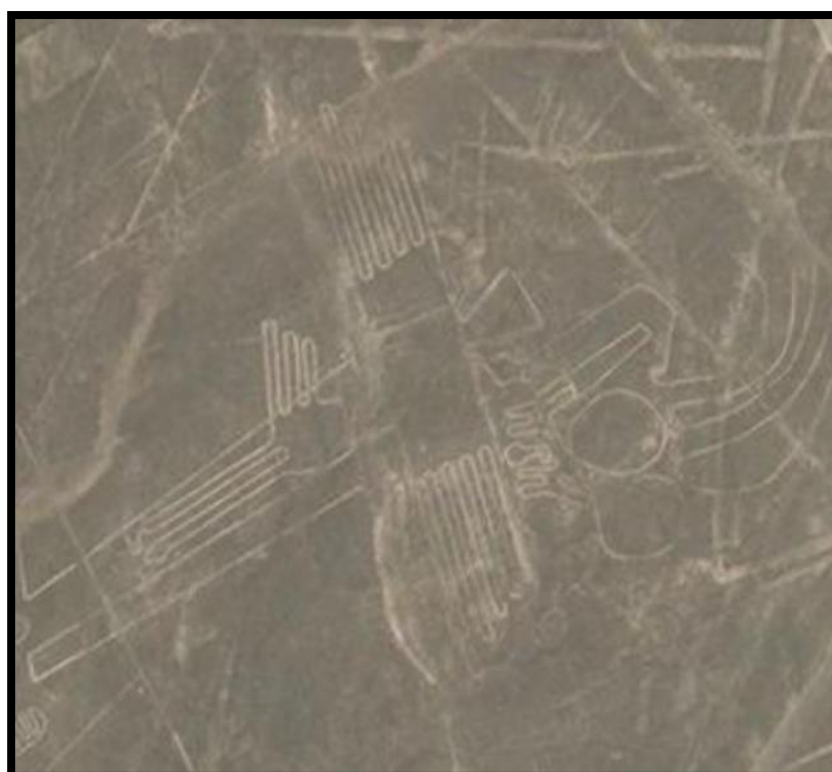
Vista aérea general de la Figura PEGN-1-A-005- Ave Marina 2 (Pelicano) después de la intervención del SGPCTNP  
*(Fuente: Zoom Earth 2022)*

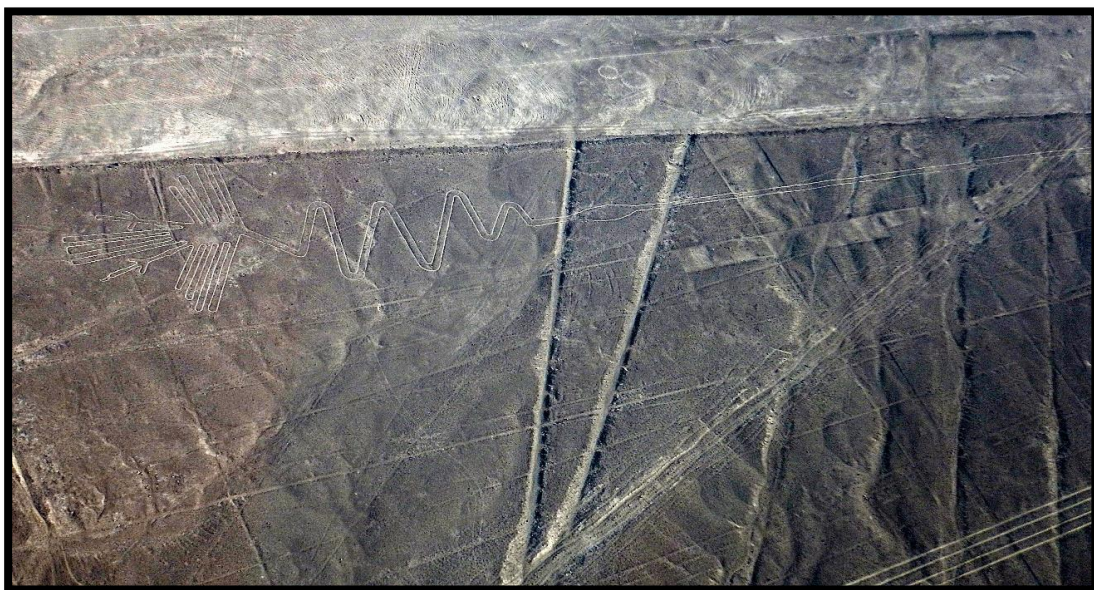
**Figura PEGN-1-A-006 – Alcatraz:**

Vista aérea general de la figura PEGN-1-A-006 (Alcatraz), luego del proceso de intervención. Se observa una figura mejor definida  
*(Fuente: Sistema de Gestión para el Patrimonio Cultural del Territorio de Nasca y Palpa, 2017: 47).*

El segundo momento correspondió a los trabajos de limpieza, mantenimiento y conservación de la figura, en el informe final se expone que, los trabajos de limpieza estuvieron basados en el retiro del material acumulado en los surcos que la definen, con el uso de pequeño rastrillo de jardín, una brocha y un badilejo, tratando en lo posible de mantener el trazo original y reforzando los bordes que delinean la figura.

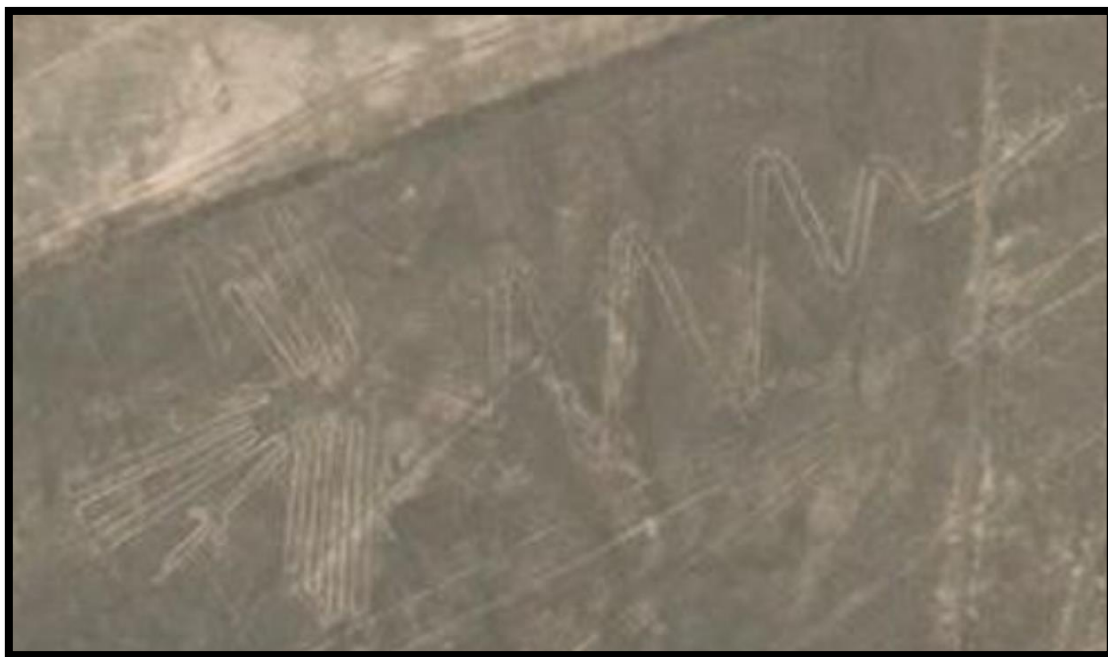
Vista aérea general de la Figura PEGN-1-A-006- Alcatraz después de la intervención del SGPCTNP  
*(Fuente: Zoom Earth 2022)*

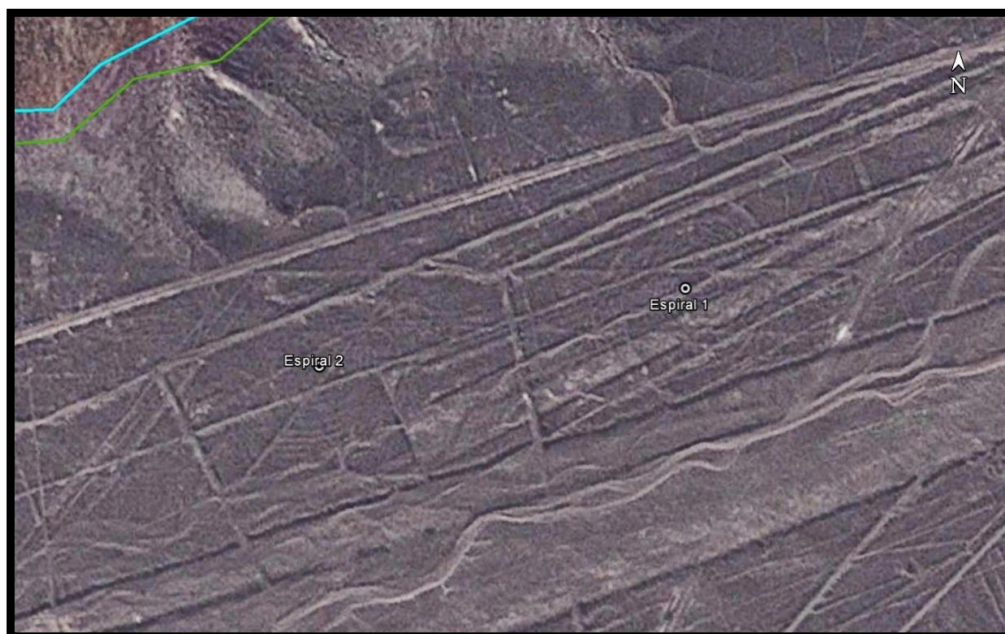
### **Figura PEGN-1-A-007 – Espiral 1:**

Vista aérea general de las figuras PEGN-1-A-007 (Espiral 1) y PEGN-1-A-008 (Espiral 2), antes de su intervención. Se observan trazos poco definidos y casi imperceptibles en las fotografías aéreas (Fuente: *Sistema de Gestión para el Patrimonio Cultural del Territorio de Nasca y Palpa*, 2017: 51).

El segundo momento correspondió a los trabajos de limpieza, mantenimiento y conservación de la figura, en el informe final se expone que, estos trabajos estuvieron basados en el retiro del material acumulado en los surcos que la definen, con el uso de pequeño rastrillo de jardín, una brocha y un badilejo, tratando en lo posible de mantener el trazo original y reforzando los bordes que delinean la figura.

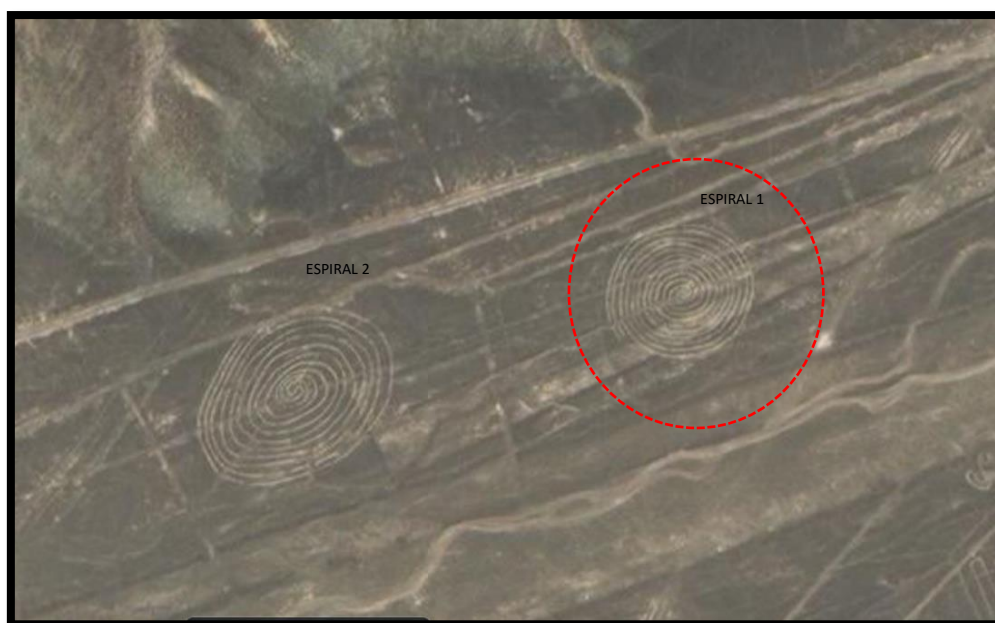
Vista aérea general de la Figura PEGN-1-A-007- Espiral 1 (dentro de círculo rojo) después de la intervención del SGPCTNP (Fuente: *Zoom Earth* 2022).

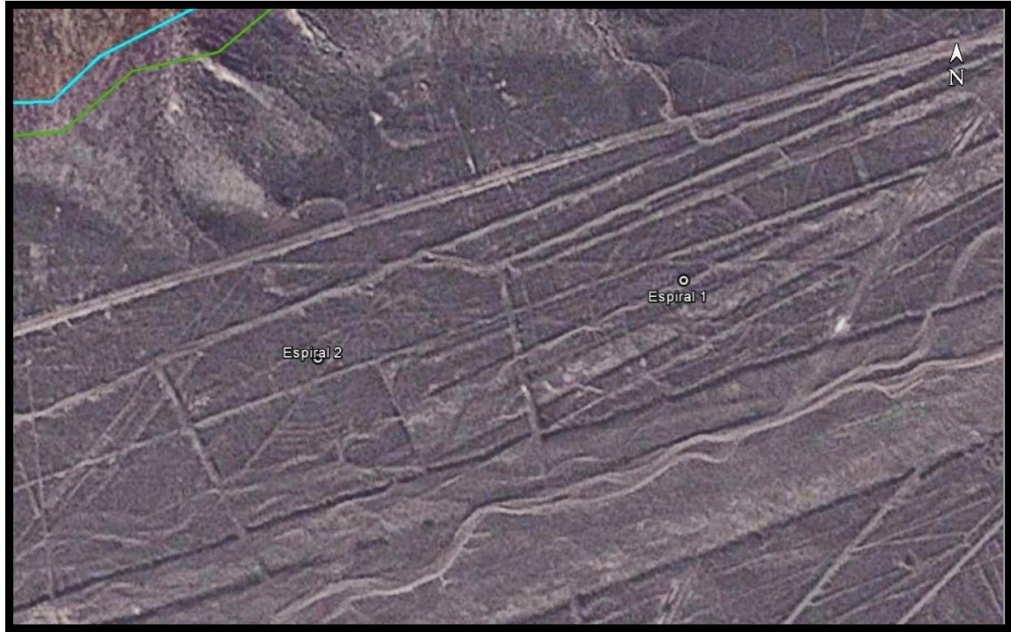
### **Figura PEGN-1-A-008 – Espiral 2:**

Ubicado en las coordenadas WGS-84: 489026E / 88377084N, los trabajos realizados por el SGPCTNP en esta figura correspondieron en un primer momento a recopilar una documentación previa, para luego pasar a las medidas preventivas aplicadas, las cuales correspondieron al uso de sandalias especiales de goma tratando de minimizar el impacto de las pisadas en las áreas aledañas al geoglifo. Luego se realizó el diagnóstico del estado en el que se encontraba en ese momento, llegando a la conclusión de que se encontraba bastante deteriorada con poca visibilidad de los surcos.

Vista aérea general de las figuras PEGN-1-A-007 (Espiral 1) y PEGN-1-A-008 (Espiral 2), antes de su intervención. Se observan trazos poco definidos y casi imperceptibles en las fotografías aéreas (Fuente: *Sistema de Gestión para el Patrimonio Cultural del Territorio de Nasca y Palpa*, 2017: 51).

El segundo momento correspondió a los trabajos de limpieza, mantenimiento y conservación de la figura. En el informe final se expone que estos trabajos estuvieron basados en la limpieza manual y mecánica del material acumulado en los surcos que definen la figura. Este procedimiento se llevó a cabo empleando un pequeño rastrillo de jardín, una brocha y un badilejo, tratando en lo posible de mantener el trazo original y reforzando los bordes que delinean la figura. De igual manera se procedió en el entorno inmediato a la figura, donde fue necesario el agregado de piedra menuda seleccionada, para finalmente rosearla de agua con la ayuda de un pulverizador.

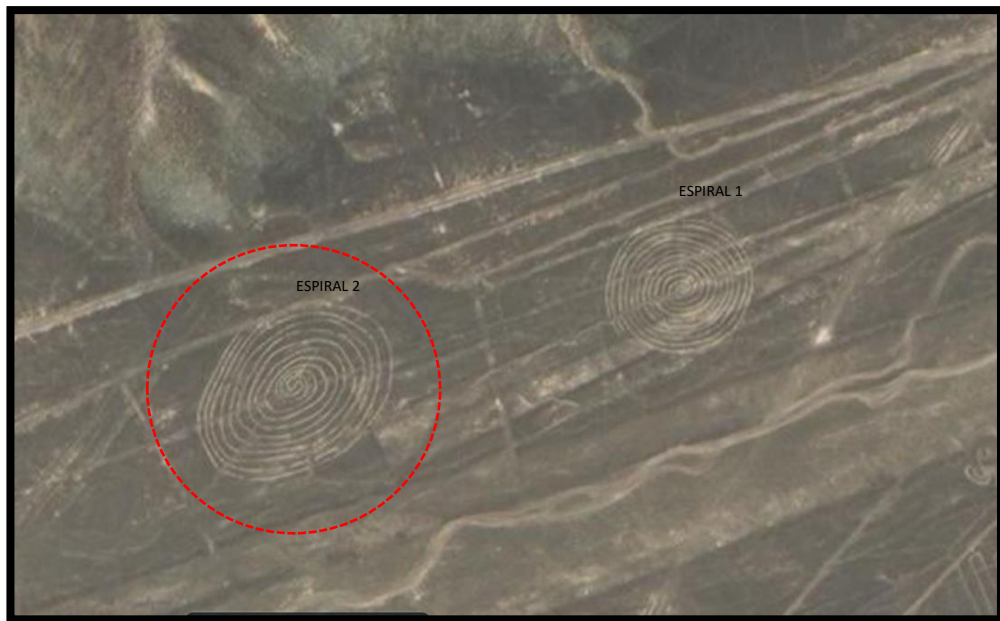
Vista aérea general de la Figura PEGN-1-A-008- Espiral 2 (dentro de círculo rojo) después de la intervención del SGPCTNP (Fuente: *Zoom Earth* 2022)

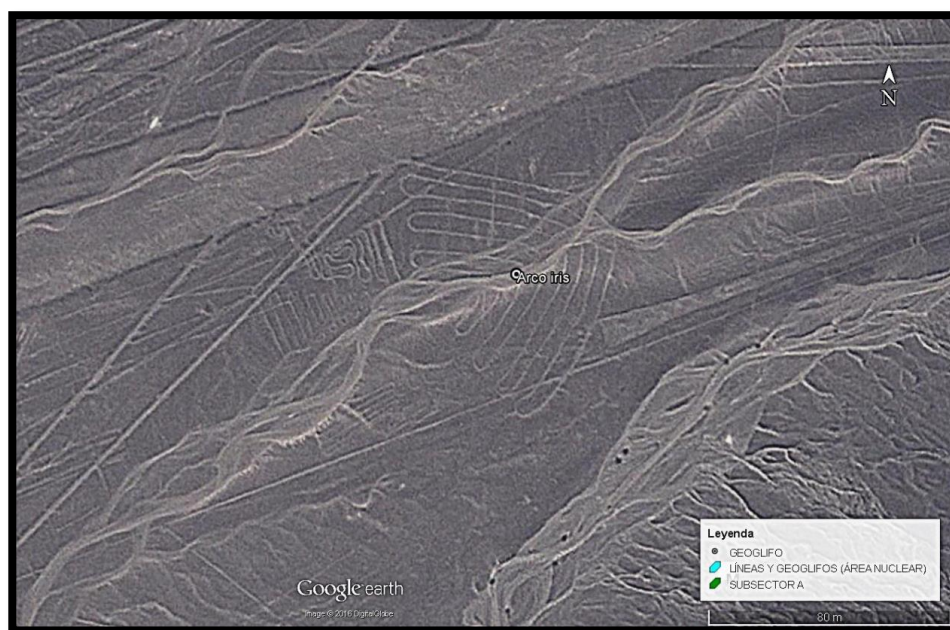
**Figura PEGN-1-A-009 – Arco Iris o Delta:**

Vista aérea general de la figura PEGN-1-A-009 (Arco Iris), antes de su intervención  
(Fuente: *Sistema de Gestión para el Patrimonio Cultural del Territorio de Nasca y Palpa, 2017: 57*).

El segundo momento correspondió a los trabajos de limpieza, mantenimiento y conservación de la figura. En el informe final se expone que estos trabajos estuvieron basados en la limpieza manual y mecánica del material acumulado en los surcos que definen la figura. Este procedimiento se llevó a cabo empleando un pequeño rastrillo de jardín, una brocha y un badilejo, tratando en lo posible de mantener el trazo original y reforzando los bordes que delinean la figura. De igual manera se procedió en el entorno inmediato a la figura.

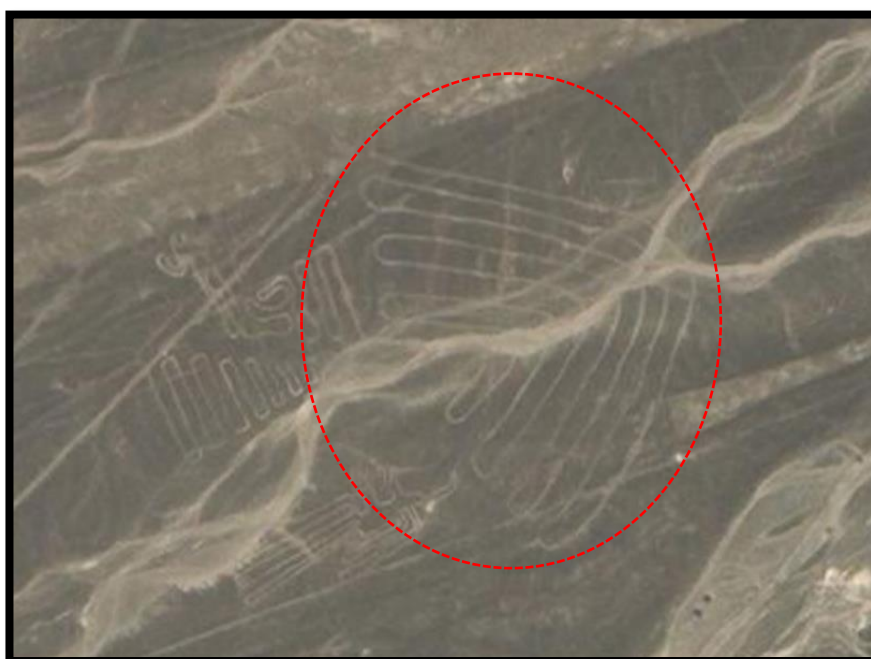
Vista aérea general de la Figura PEGN-1-A-009- Arco Iris o Delta (dentro de círculo rojo) después de la intervención del SGPCTNP  
(Fuente: *Zoom Earth 2022*).
