TESIS

**EVALUACIÓN ESTRUCTURAL Y FUNCIONAL DE LAS
FALCAS DE DESTILACIÓN EXISTENTES DE LAS
BODEGAS VITIVINÍCOLAS DEL VALLE DE ICA**

**PARA OPTAR EL GRADO DE:
MAESTRO EN INGENIERÍA CIVIL
CON MENCIÓN EN GESTIÓN Y GERENCIA DE LA CONSTRUCCIÓN**

**AUTOR: ING° DAMIÁN DAVID ALVAREZ MONTES
ASESOR: MAG° HUBERT EDUARDO INJANTE LIMA**

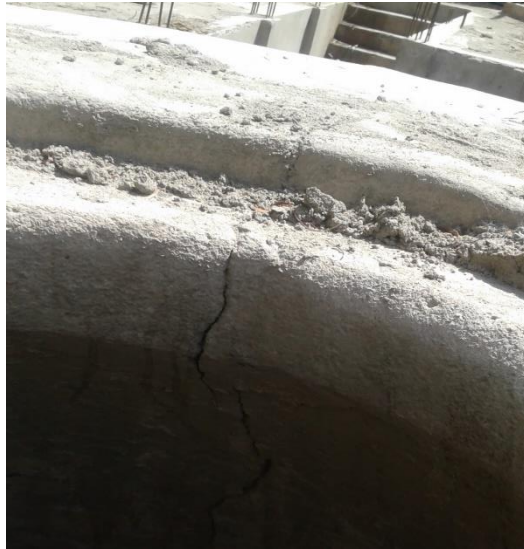
- Más del 50% de falcas presentaban fisuras y grietas, sobre todo las que tienen más de 45 años de antigüedad. Esto puede apreciarse en las figuras del 5.7 al 5.13.

Figura 5.7 Grieta en la boca de la falca.

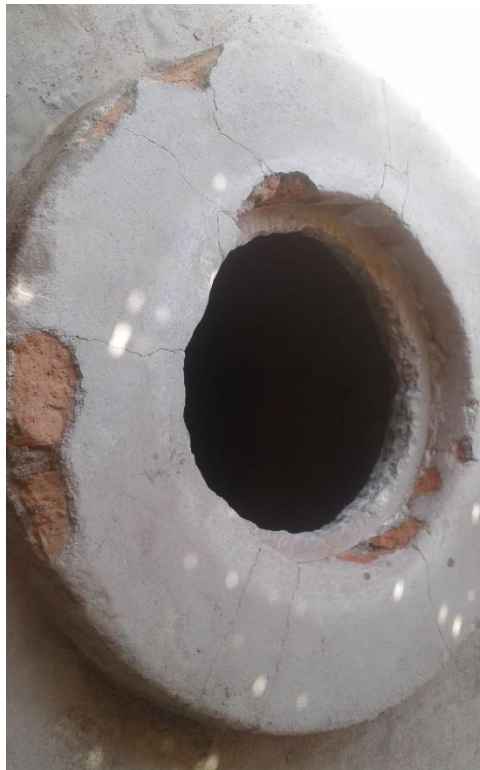
Figura 5.8 Fisuras moderadas.

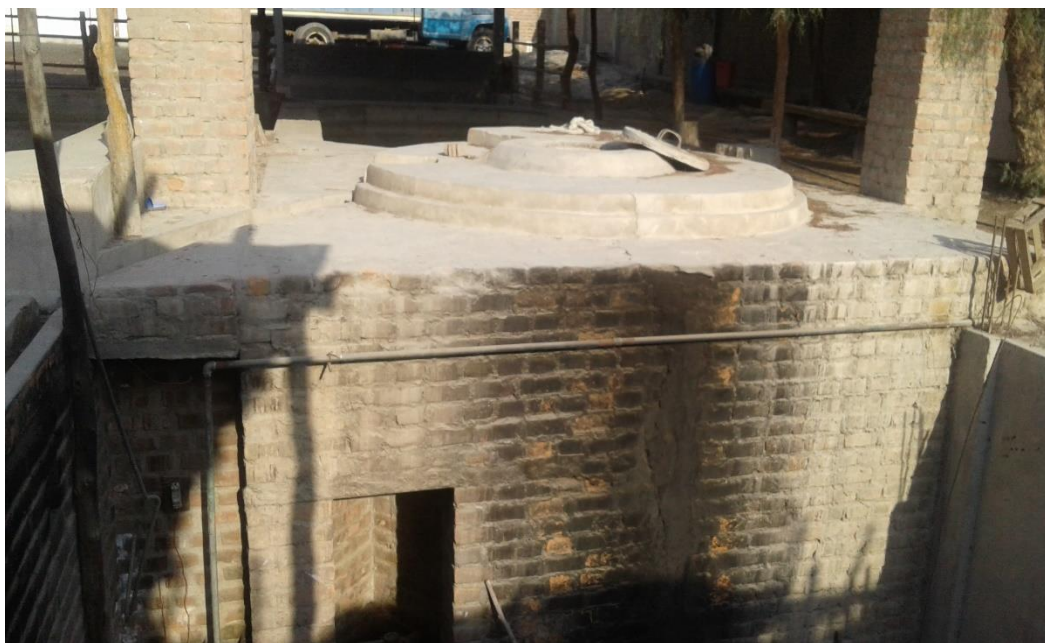
Figura 5.9 Grieta que atraviesa la paila y el muro de protección frontal.

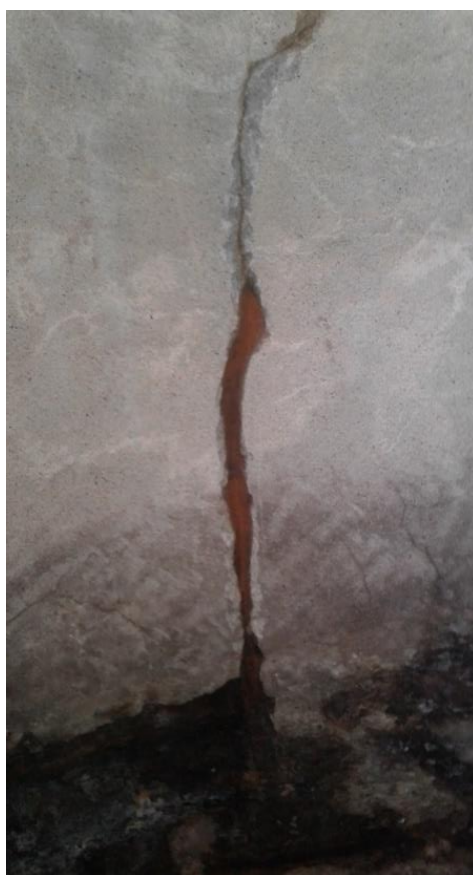
Figuras 5.10 Fisura en interior de la paila.

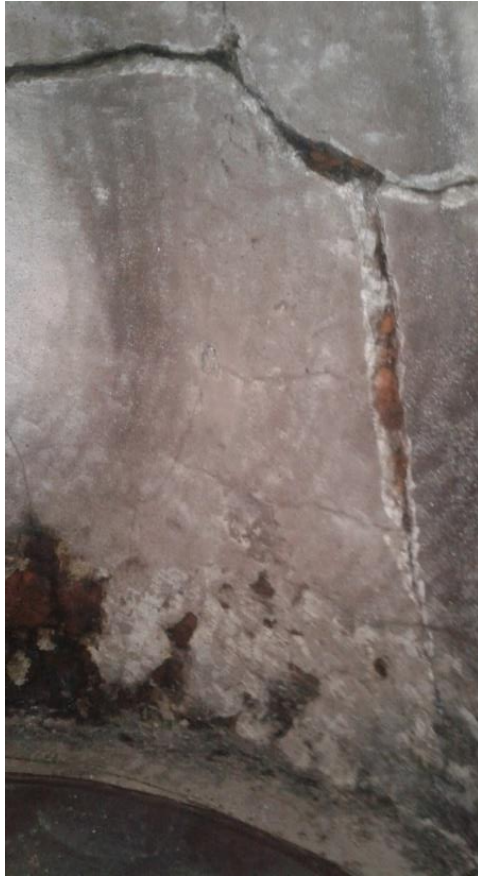
Figuras 5.11 Fisura en interior de la paila.

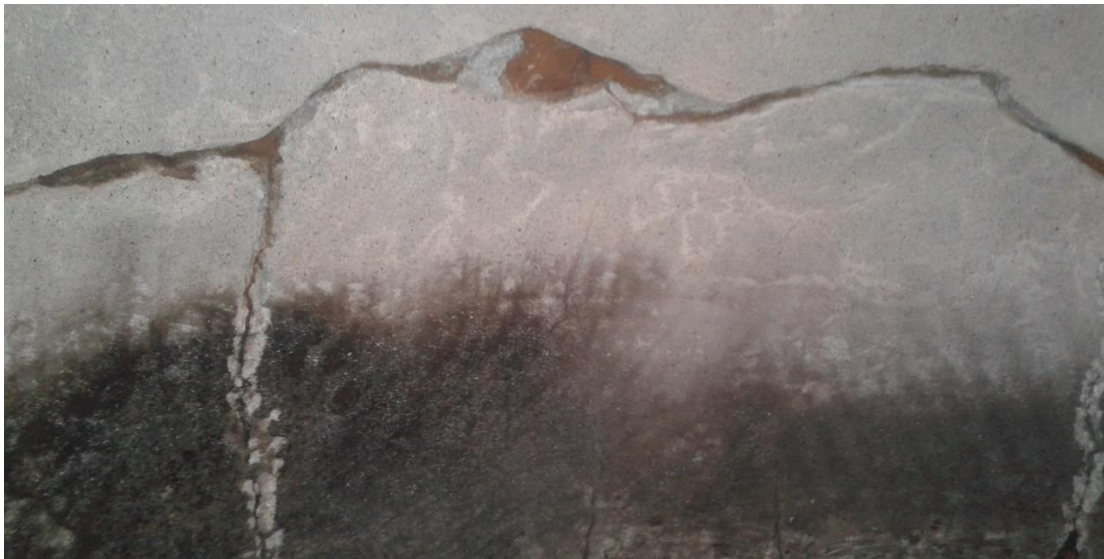
Figura 5.12 Fisuras en interior de la paila.

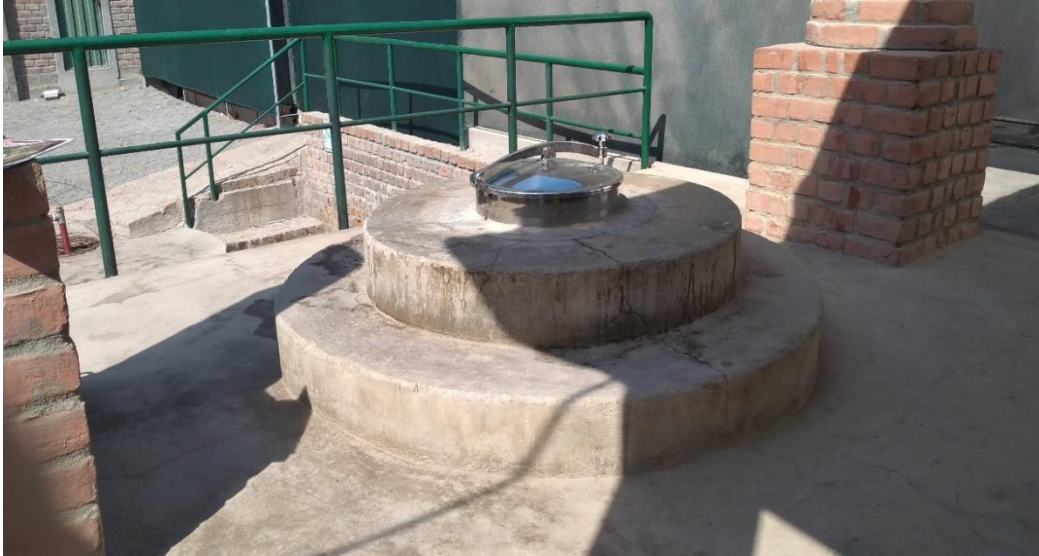
Figura 5.13 Fisura desde el exterior de una paila en funcionamiento.

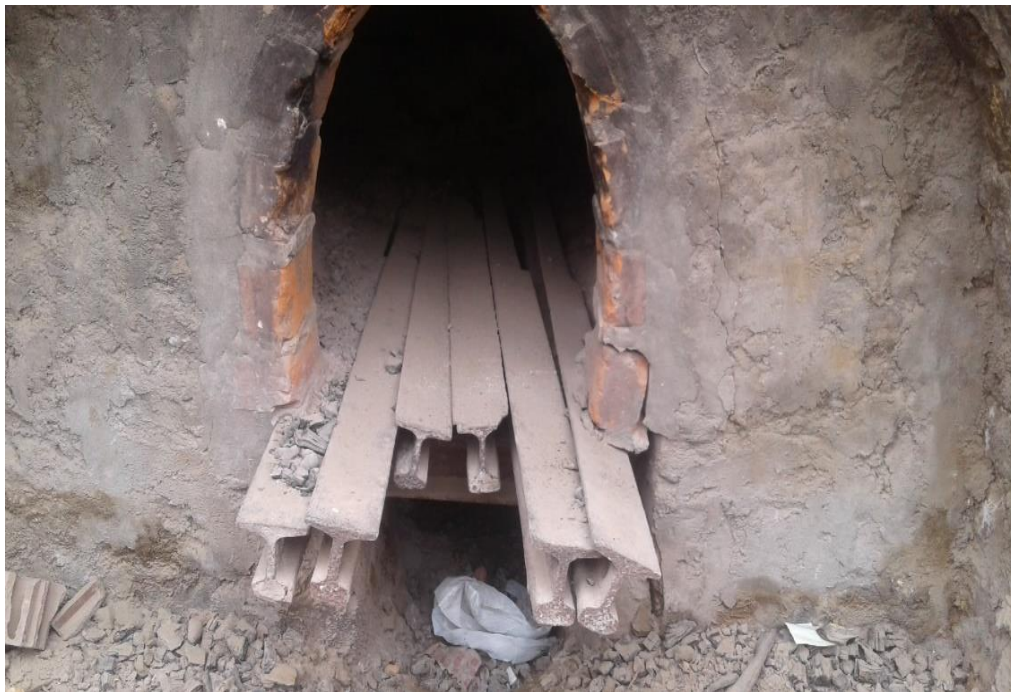
- El 50% de las falcas presentaban problemas en el horno: boca de ingreso con ladrillos mal colocados o despegados; en la hornilla la plataforma y los rieles estaban en mal estado. Pueden verse en las figuras 5.14 al 5.16.

Figura 5.14 Boca del horno con ladrillos y rieles mal colocados.

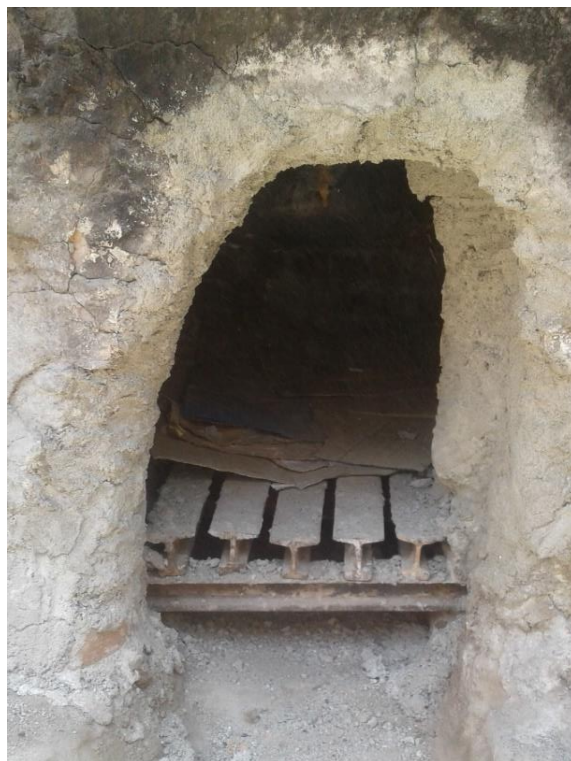
Figura 5.15 Boca del horno sin respiradero

- Solo el 18% de falcas tenían su boca de horno con media luna o arco en la parte superior formada con el mismo ladrillo, pero estaban en mal estado; éstas son generalmente las más antiguas. El resto tenía rieles o losa de concreto armado, algunos en mal estado también por efecto de la temperatura que dobla los rieles y revienta el concreto. Puede verse en las figuras 5.15 y 5.16.

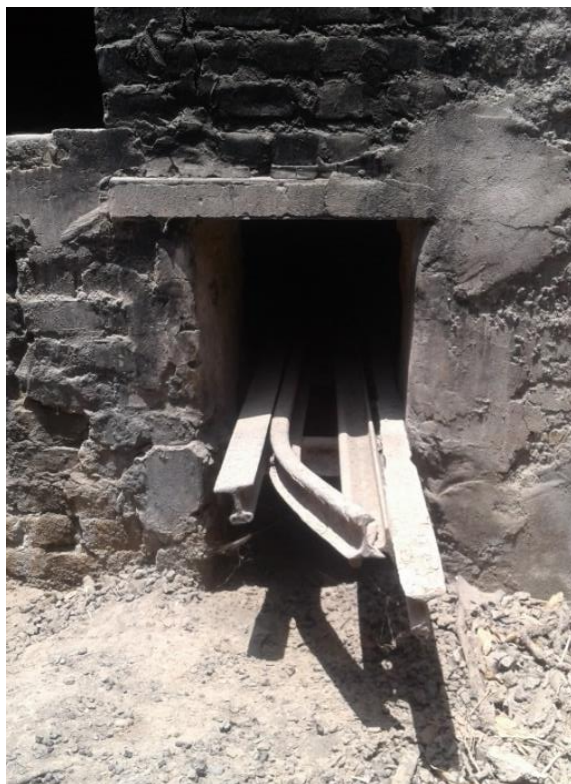
Figura 5.16 Boca de horno inadecuada.

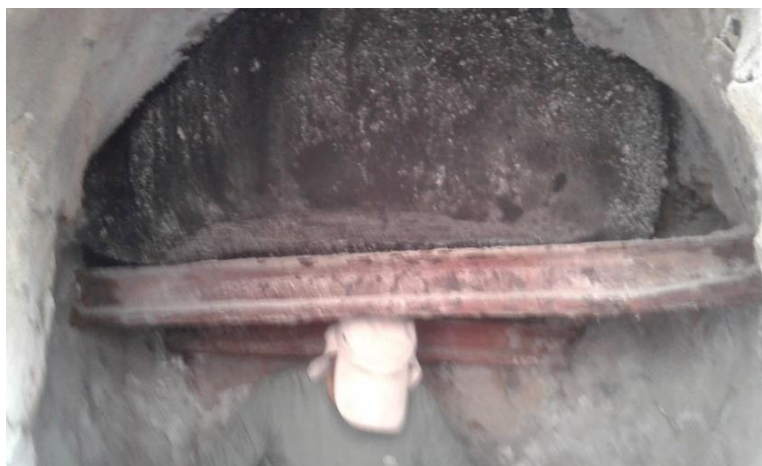
- El 18% de las falcas tenían sus fondos de cobre sentados o apoyados sobre rieles o muretes de ladrillos; como puede verse en la figura 5.17.

Figura 5.17 Fondo de cobre apoyado o sentado sobre dos rieles.

- e) Cuando al fondo metálico se le apoya o “sienta” sobre rieles, muretes y pilares; éstos no permiten que el fondo con su propio peso, más el del mosto ayude a ajustar con la albañilería; además que, si por un momento se queda sin mosto la falca en las operaciones de descarga y carga, estos elementos provocarían un empuje al fondo, por el fenómeno de la dilatación de los cuerpos por la temperatura; que podría despegar el fondo. Finalmente, los rieles se doblan y carcomen con el fuego y los muretes se deterioran y fallan provocando un movimiento al fondo que lo podría despegar.

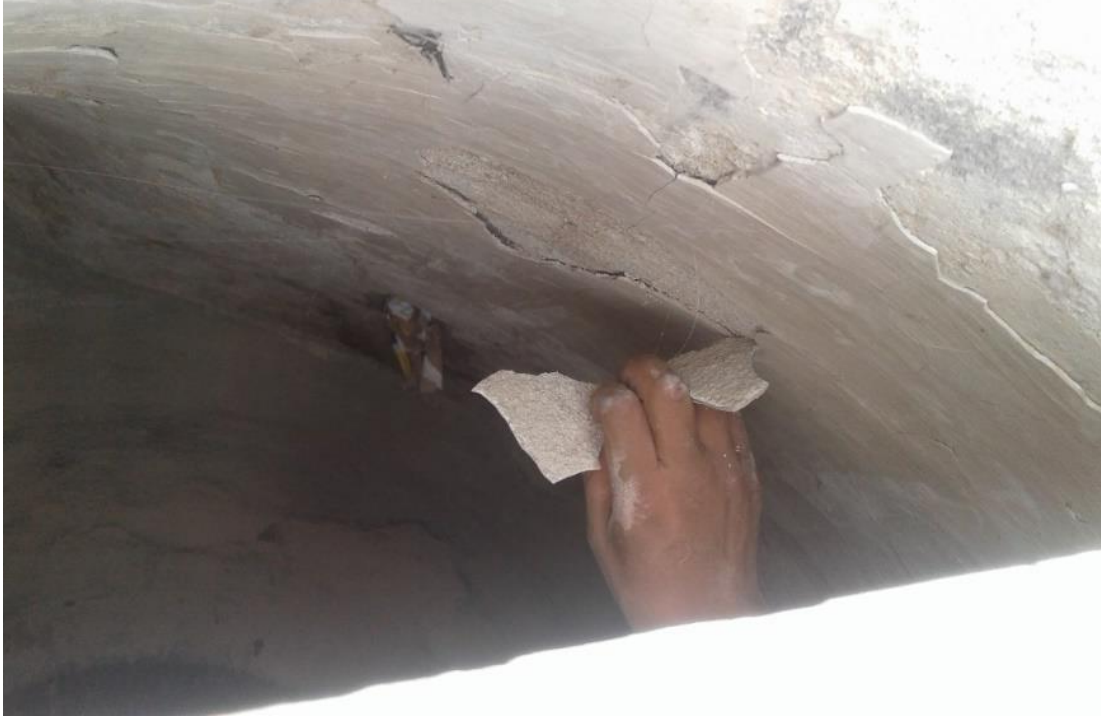
- En el tarrajeo interior de las falcas, un 27% tenían un acabado muy liso, observándose que se despegaba una capa de cemento puro; como puede apreciarse en la figura 5.18. Un 9% de falcas tenían el tarrajeo interior cajoneado.

Figura 5.18 Capa de cemento despegándose en el tarrajeo interior.

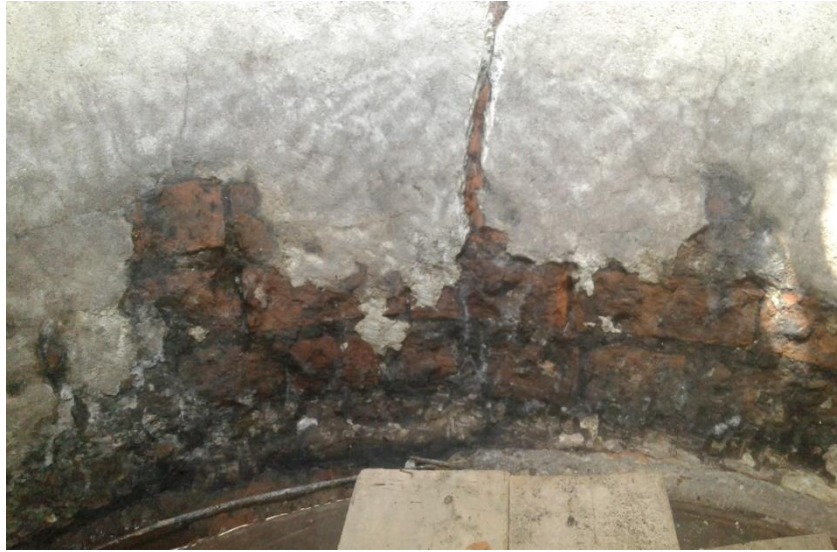
- Se observó que el 82% de las falcas tenían el tarrajeo interno en mal estado, algunas en mayor grado que otras; como puede verse en las figuras del 5.19 al 5.23. A algunas se les hizo mantenimiento recientemente, antes de empezar la campaña 2020.

Figura 5.19 Tarrajeo interior deteriorado.

- En el 18% de las falcas se observó durante el mantenimiento de su tarrajeo interior, que tenían colocado dos varillas de fierro corrugado de 3/8" en forma de circunferencia, en la zona de la pestaña; como puede apreciarse en las figuras 5.19 y 5.20.

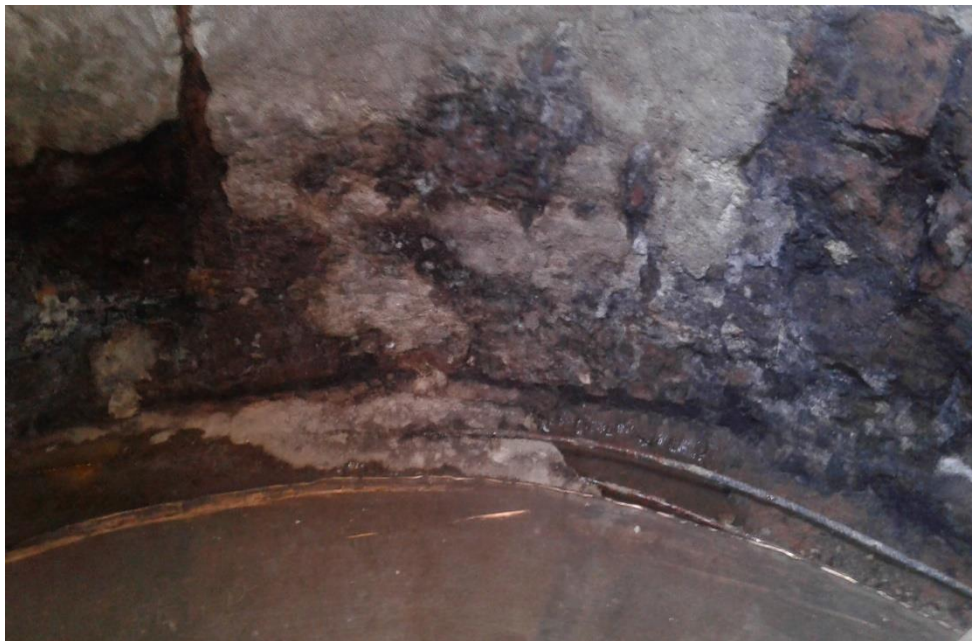
Figura 5.20 Tarrajeo interior deteriorado.

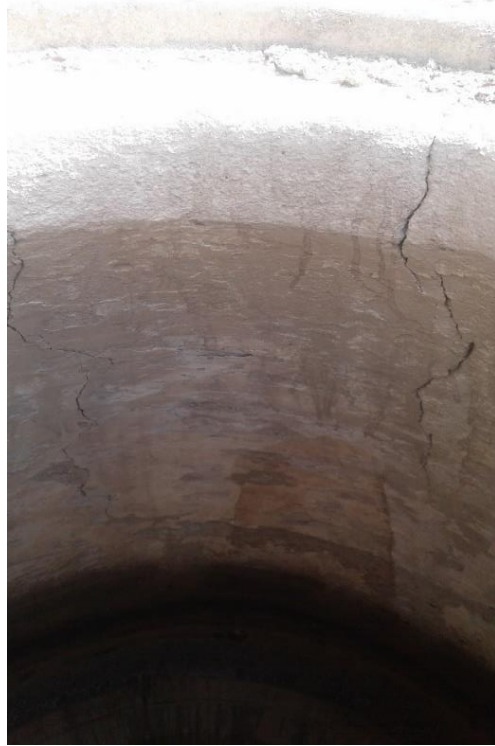
Figuras 5.21 Tarrajeo interior deteriorado.

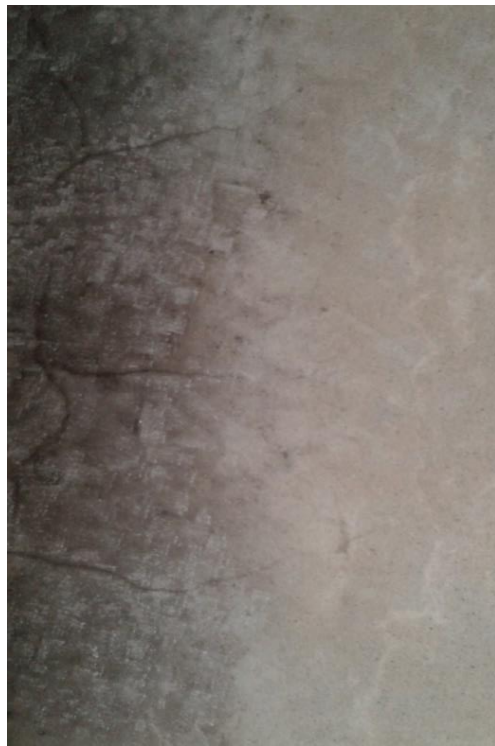
Figuras 5.22 Tarrajeo interior deteriorado.

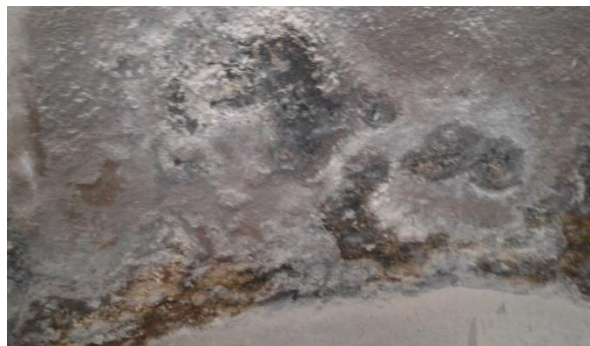
Figuras 5.23 Tarrajeo interior deteriorado.
