**TESIS**

PARA OPTAR EL TÍTULO DE LICENCIADA EN ARQUEOLOGÍA.

**Características Arquitectónicas y Función del Sitio Arqueológico Gloria Grande,  
valle medio de Rímac, distrito de Ate Vitarte provincia y departamento de Lima.**

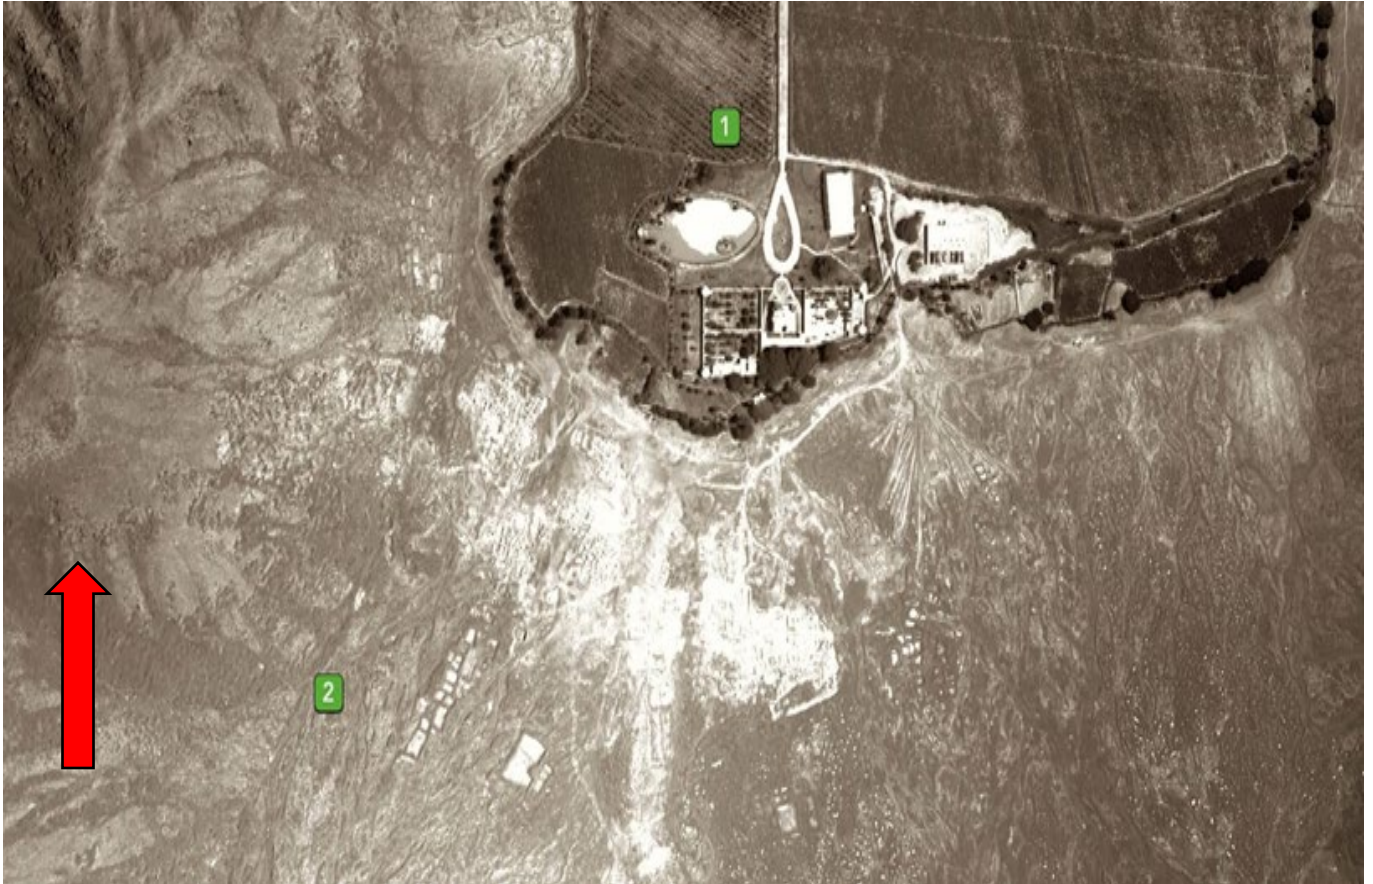
Figura 1. Foto tomada por Aero fotográfico nacional (1945), Fuente (página de Museo de Cálida), del Sitio arqueológico Gloria Grande y la hacienda la Gloria.

Se precisa, que la fotografía corresponde al sector B del sitio arqueológico Gloria Grande, y el sector A se ubica hacia al Sur del sector B.

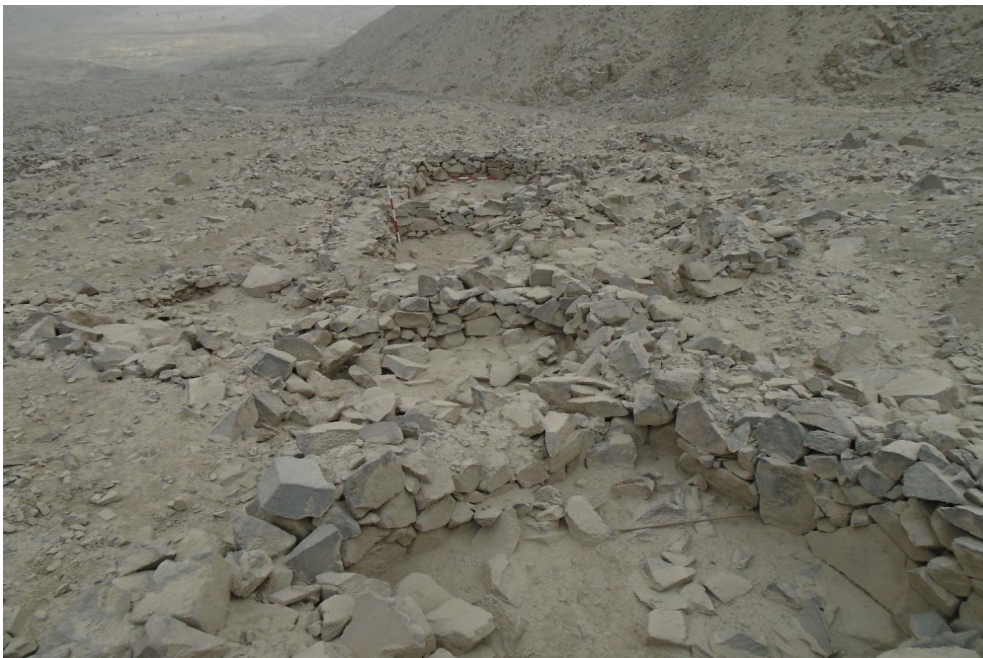
Se observa la mampostería ordinaria con relleno de piedras pequeñas y tierra limosa de textura mediana, las piedras están colocadas de caras planas hacia el interior de la estructura, cabe mencionar dichas piedras son rocas ígneas o magmáticas (rocas angulosas) además de presentar banquetas, también presentan un pequeño espacio hecha a base de piedra de una sola hilera, en forma cuadrangular.

Figura 6. Vista Sur a Norte de las estructuras 01, 02, 03, 04, sector A (SAGG).

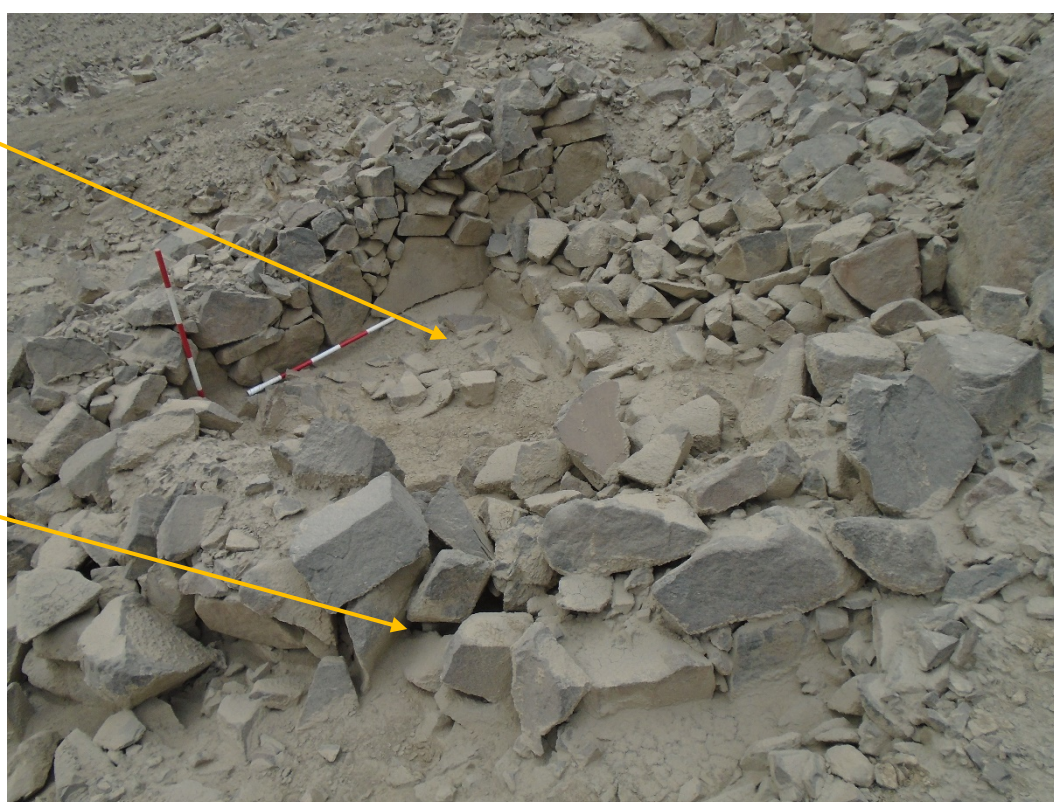
- **Estructura 04, sector A. (SAGG)** Estructura de forma cuadrangular tiene 2.30 de ancho y 2.69 m. de largo, presenta una banqueta en el lado sur de la esquina, dicho elemento tiene un ancho de 1.20 m. aproximadamente, además presenta una división interna que tiene 0.80 m. de área.

La base del muro presenta piedras grandes colocadas de cara plana hacia el interior, y para seguir levantando el muro se fue colocando piedras de tamaños medianos en doble hilera, el acceso es una salida hacia al norte y se conecta con la estructura 03.

Figura 7. Vista en detalle Oeste a Este, estructura 04, sector A (SAGG)

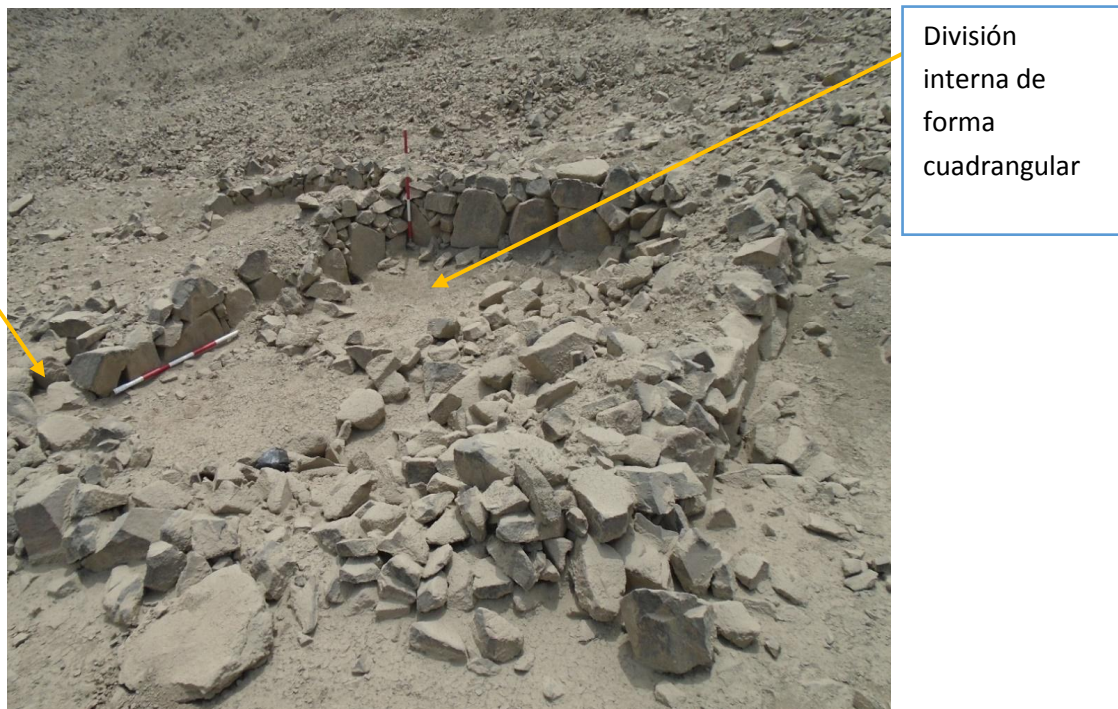
Al exterior por el lado norte se encuentra adosado un muro, formando un espacio semicircular o posible patio de una dimensión de 2.90 m. con una orientación hacia el oeste. Su estado de conservación es regular, se puede definir la forma de la estructura.

Figura 8. Vista Oeste a Esta estructura 5, sector A. (SAGG).

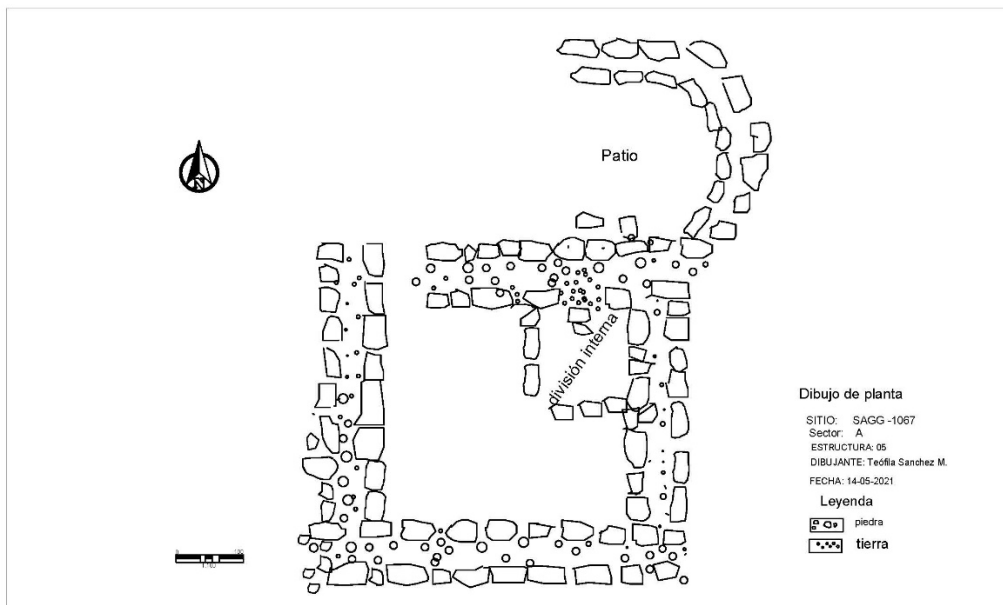
Figura 9. Estructura 5 de planta cuadrangular.

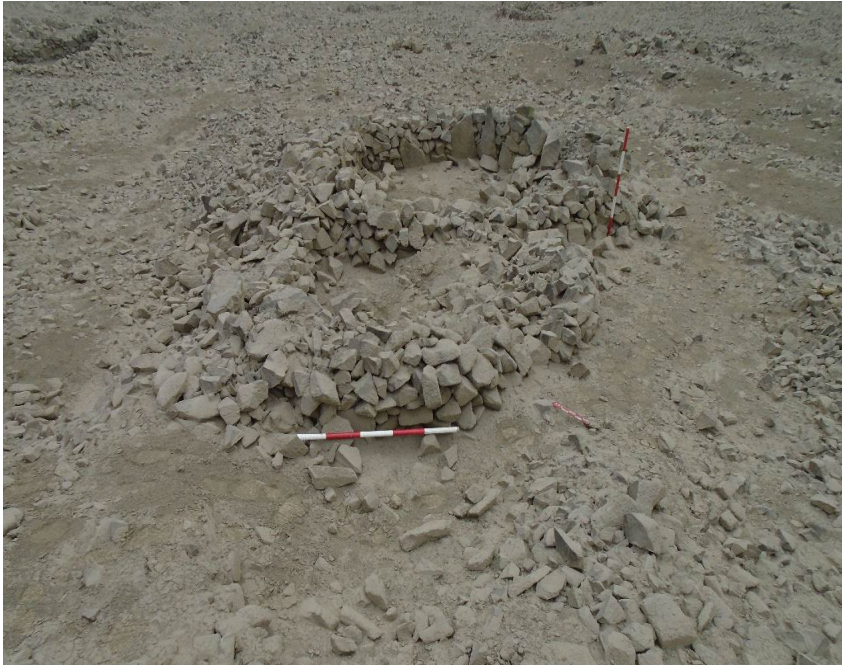
Estructura semi cuadrangular ubicado en la parte Noreste de la estructura 07, presenta ángulos internos obtusos, mide 2.10 m. de ancho y 1.60 m. de largo, el muro tiene 0.60 m. de altura y 0.80 m. de ancho. de igual forma presenta piedras grandes para la base de la construcción, de mampostería ordinaria muro de doble hilera relleno con piedras diminutivas y arena de tamaños medianos, presenta un acceso de escaleras orientado hacia el este tiene 0.40 m. de ancho. Al interior de la estructura presenta un espacio pequeño de 0.60 m. con piedras pequeñas de una sola hilera, en la parte exterior presenta un depósito de forma cuadrangular de 1.90 m de ancho y 2.00 m. largo, por el estado de conservación no se puede visualizar correctamente, ya que el muro ha colapsado.

Figura 10. Vista Sur a Norte, estructura 06, sector A.

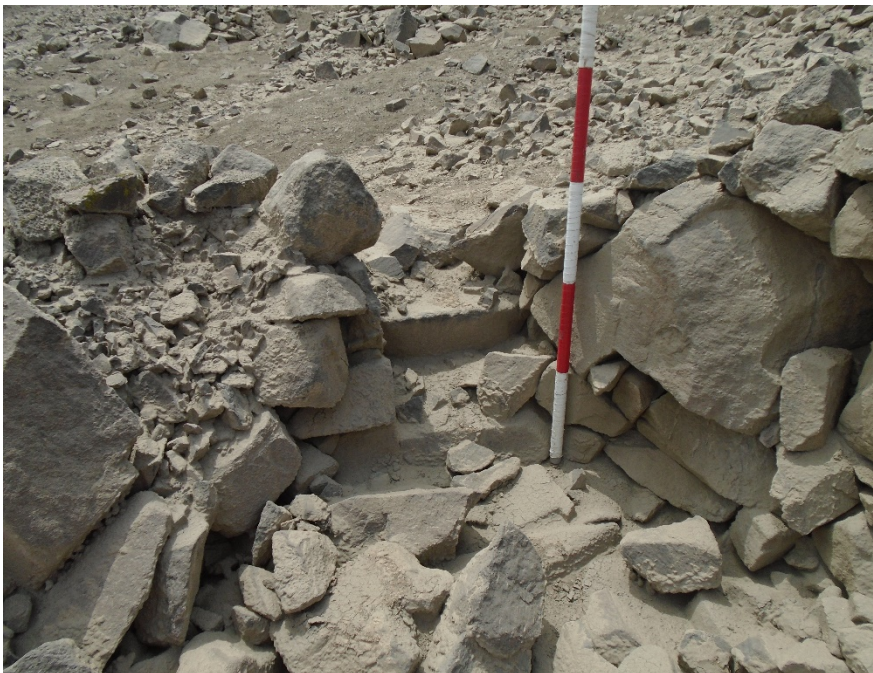
Figura 11. Vista en detalle del acceso con escaleras (estr. 6).

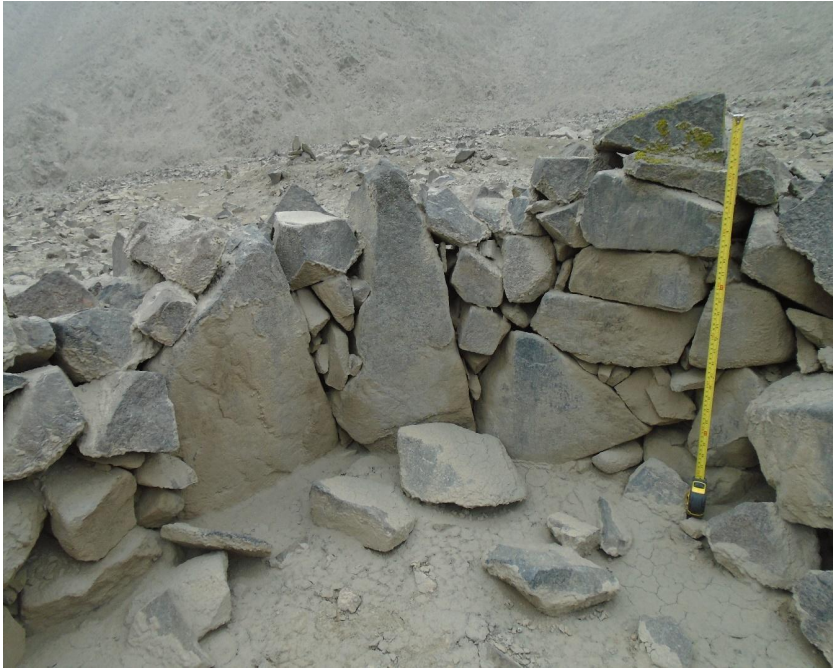
Figura 12. Vista en detalle del perfil Este, (estr. 06)

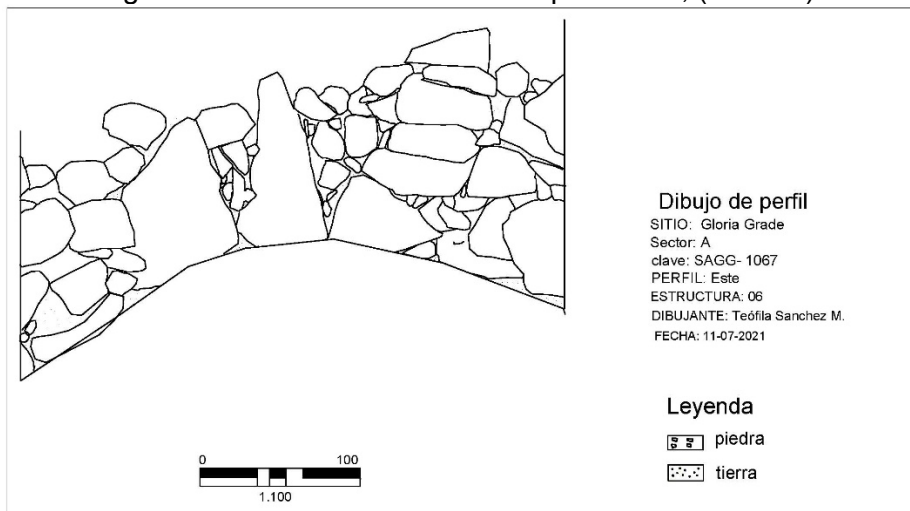
Figura 13. Dibujo de perfil, (estructura 6) sector A.

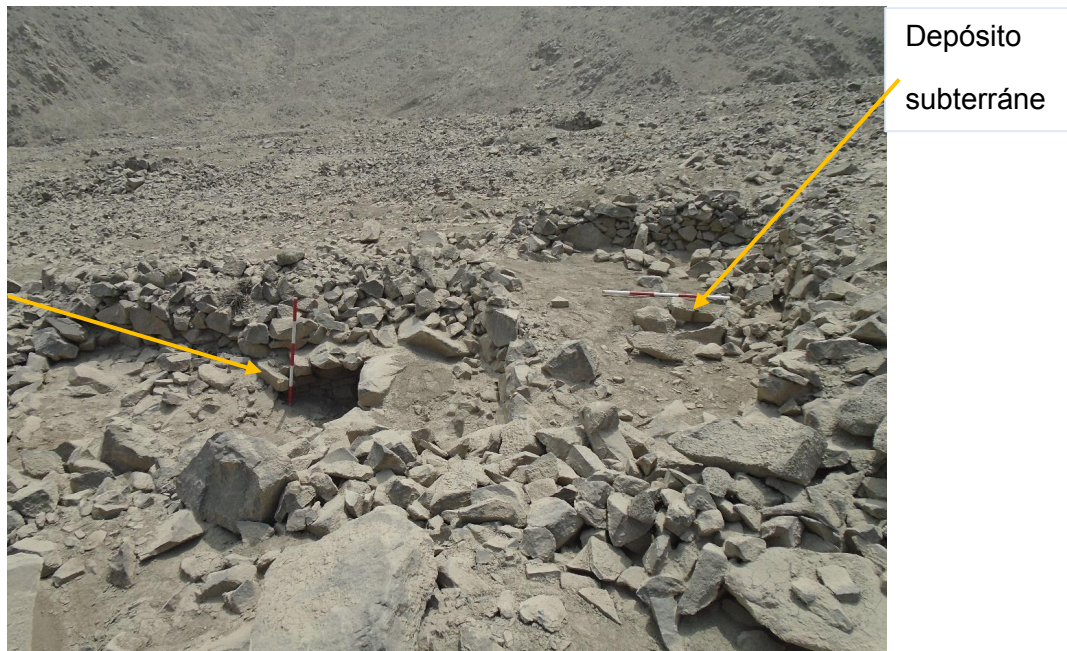
banqueta de 1.80 m. de largo y dos depósitos subterráneos de forma cuadrangular de 0.60 m de largo y 0.50 m. de ancho.

Figura 14. Vista Oeste a Este, estructura 07, sector A (SAGG).

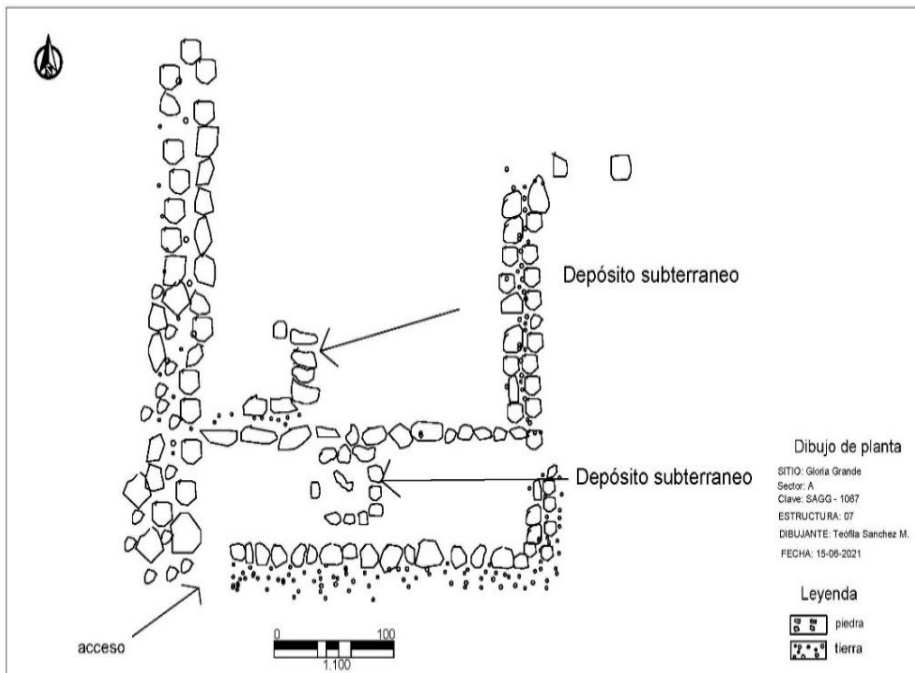
Figura 15. Estructura con banqueta y depósitos subterráneos (estr.7).

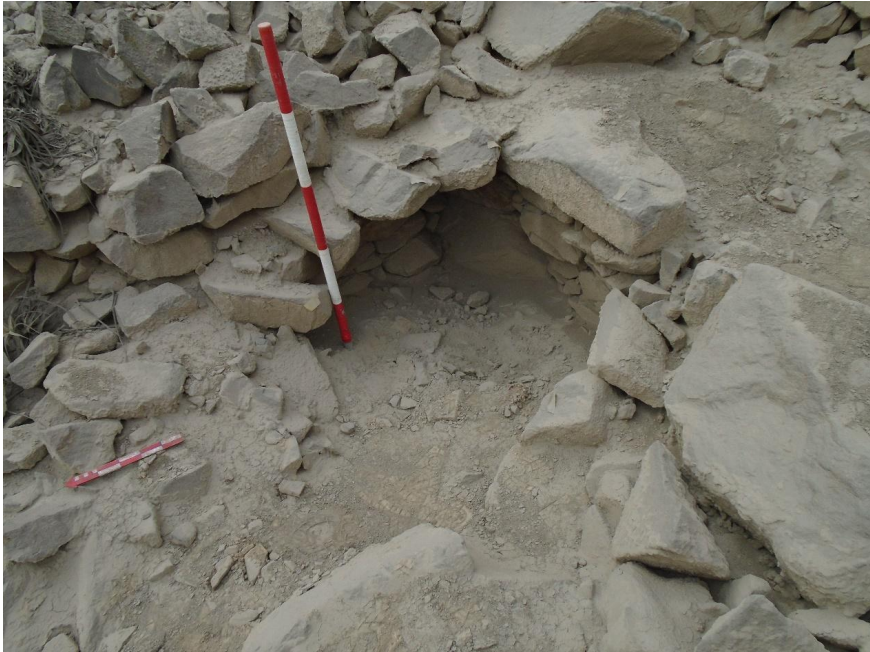
Figura 16. Vista en detalle del depósito abierto (estr. 7).

Deposito alterado (abierto), de 0.50 m ancho y 0.60 m. largo, tiene una forma cuadrangular de ángulos internos obtusos, las piedras están colocadas de la cara plana hacia interior del depósito y presenta mampostería ordinaria, se observa para el techo se utilizó piedras planas alargados de tamaños medianos, uno de los depósitos subterráneos se encuentra al interior de la banqueta.

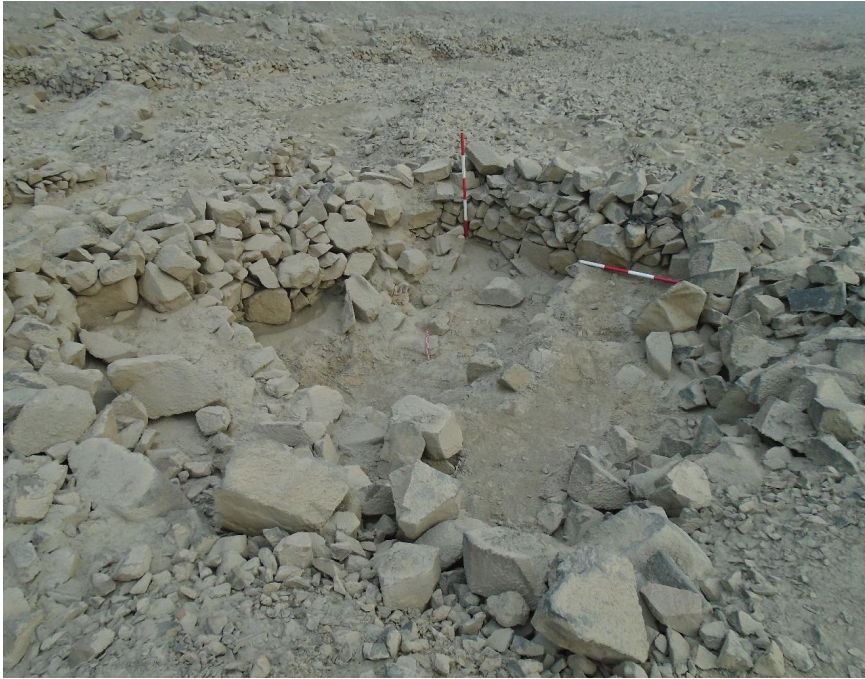
Estructura de forma cuadrangular de 3.50 m de ancho y 3.60 de largo, con muros de doble hilera cuyo ancho tiene 0.62 m. altura de 0.45.m. presenta ángulos internos rectos, en las esquinas sur y este presenta banqueta de 0.60 m. de ancho y altura de 0.60 m. construida a base de piedra pequeñas de una sola hilera, al lado norte de la esquina interior presenta un depósito subterráneo; no se define el acceso ya que las piedras del muro han colapsado.

Figura 17. Vista Sur a Norte, estructura 08, sector A (SAGG)

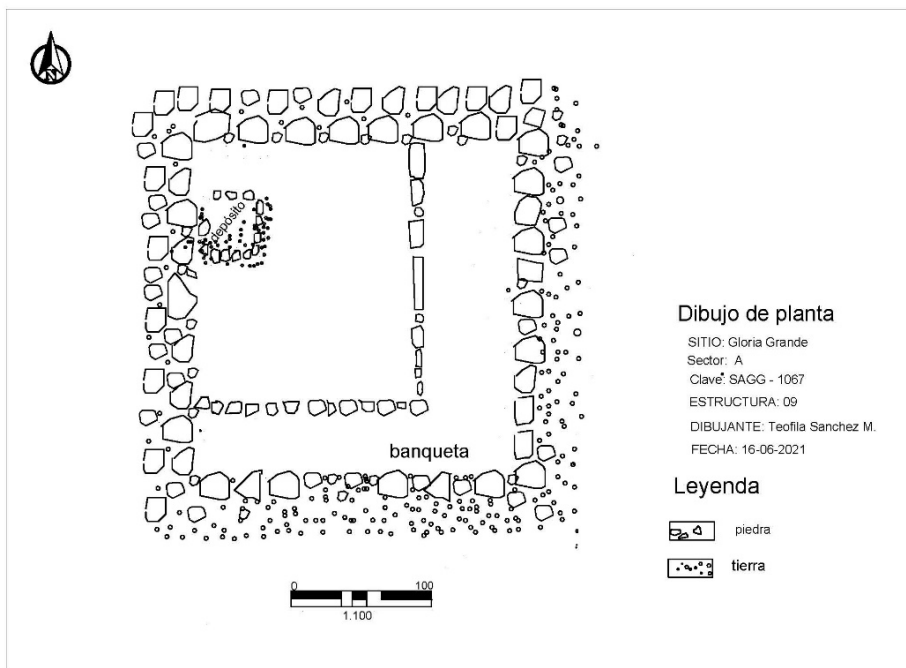
Figura 18. Estructura cuadrangular con banqueta y depósito estr 7.

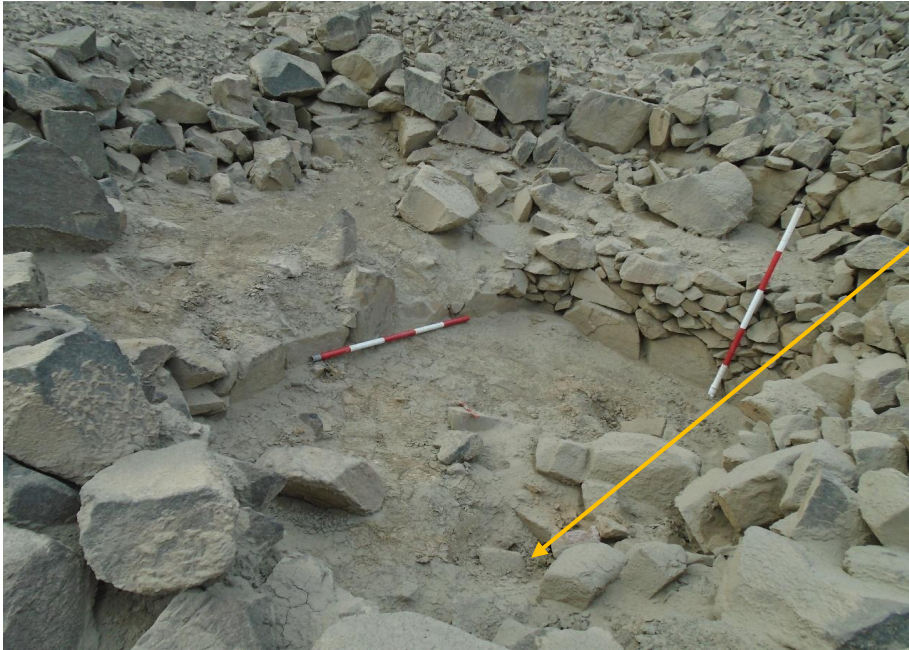
Depósito  
subterráneo

Figura 19. Vista en detalle del perfil Sur de banqueta (estr 8).

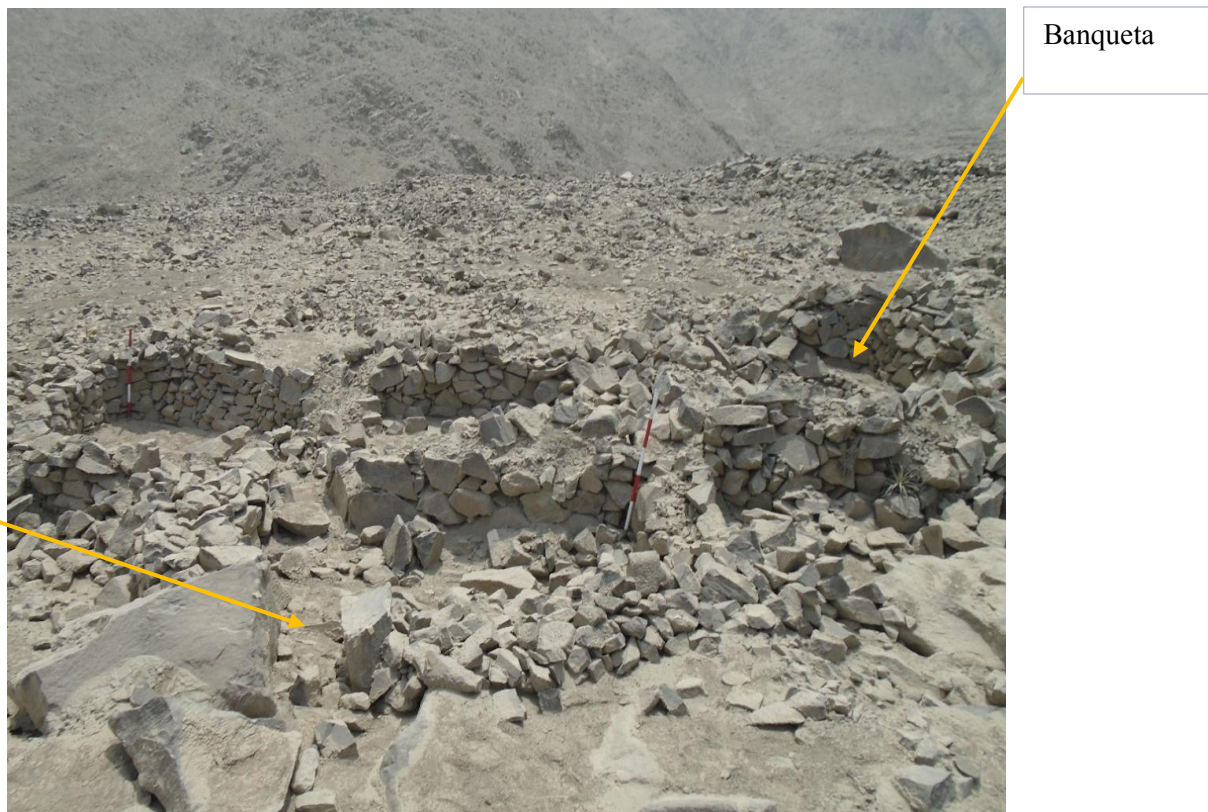
mientras estructura 11 y 12 varia en la altura del muro que es 0.60 m. a 1.00 m. Dichas estructuras se encuentran unidas entre sí, construido a base de piedras de tamaños medianos con mampostería ordinaria, para el fino acabado de la fachada interna las piedras están colocadas de cara plana y se ha utilizado piedras pequeñas o diminutivas como cuñas. Presenta acceso interno que conecta de Oeste a Este con los de más espacios o habitaciones.

Figura 21. Vista Oeste a Esta estructura 09, 10,11,12, sector A (SAGG).

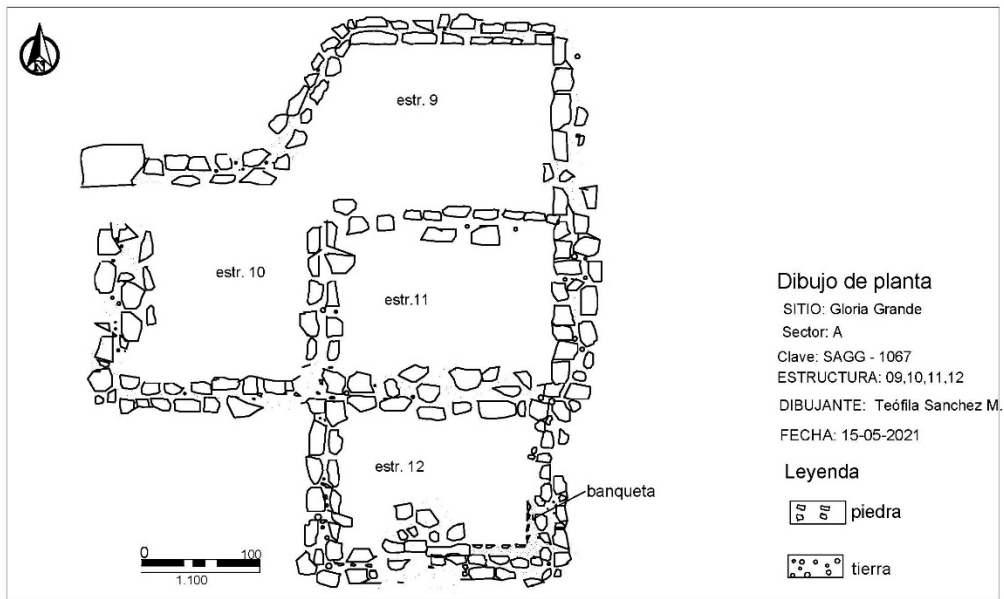
Figura 22. Estructura con pequeña banqueta, sector A.

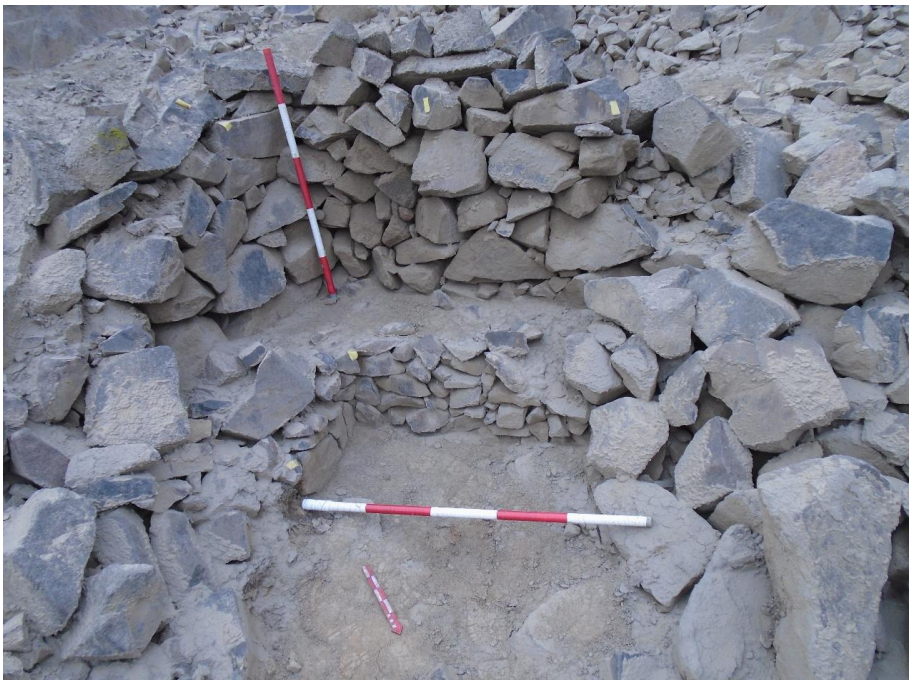
Figura 23. Vista en detalle de la banqueta, (estr. 12).

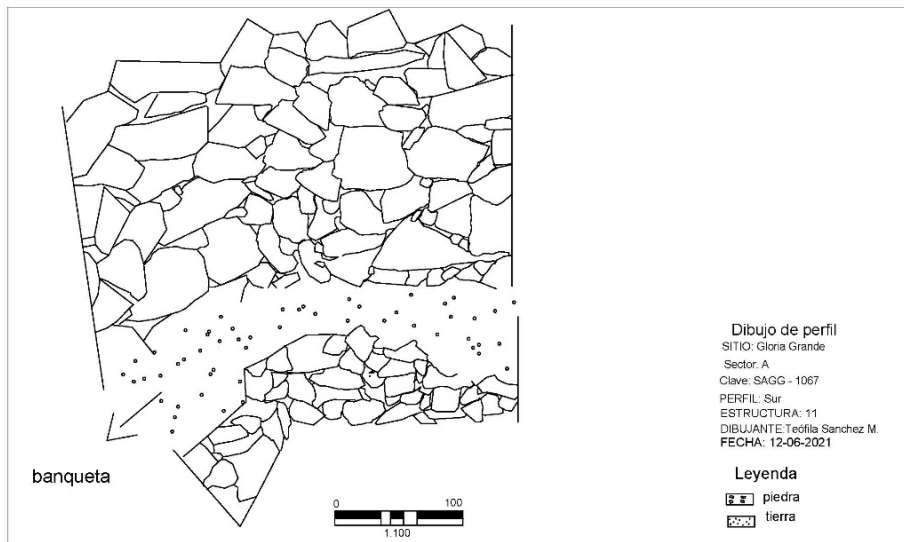
Figura 24. del perfil de la banqueta (estr.12).

Perfil del muro lado Sur incompleto tiene 1.00 m de altura. Se observa el colapso del muro, de igual forma se observa la banqueta en detalle, construida a base de piedra de tamaños muy pequeñas se proyecta hacia lados Norte y Oeste, tiene una altura de 0.40 m. y un ancho 0.44 m.

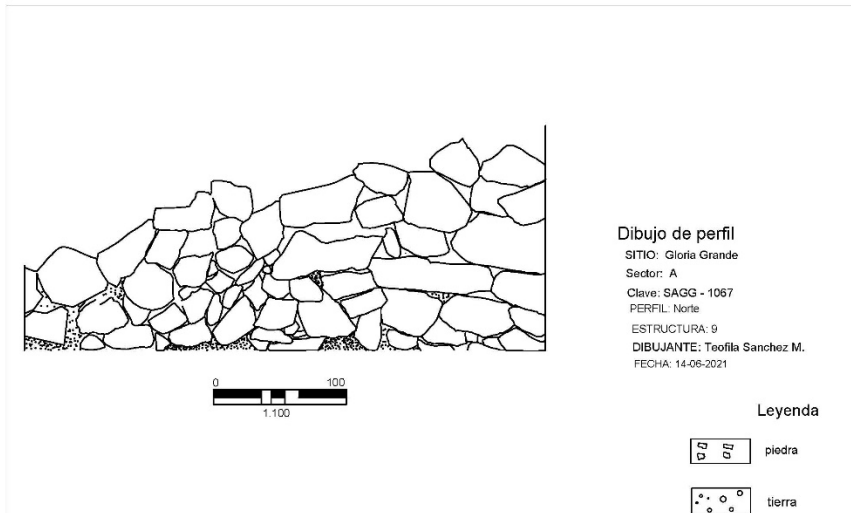
Figura 26. del perfil Norte de la (estr. 09).

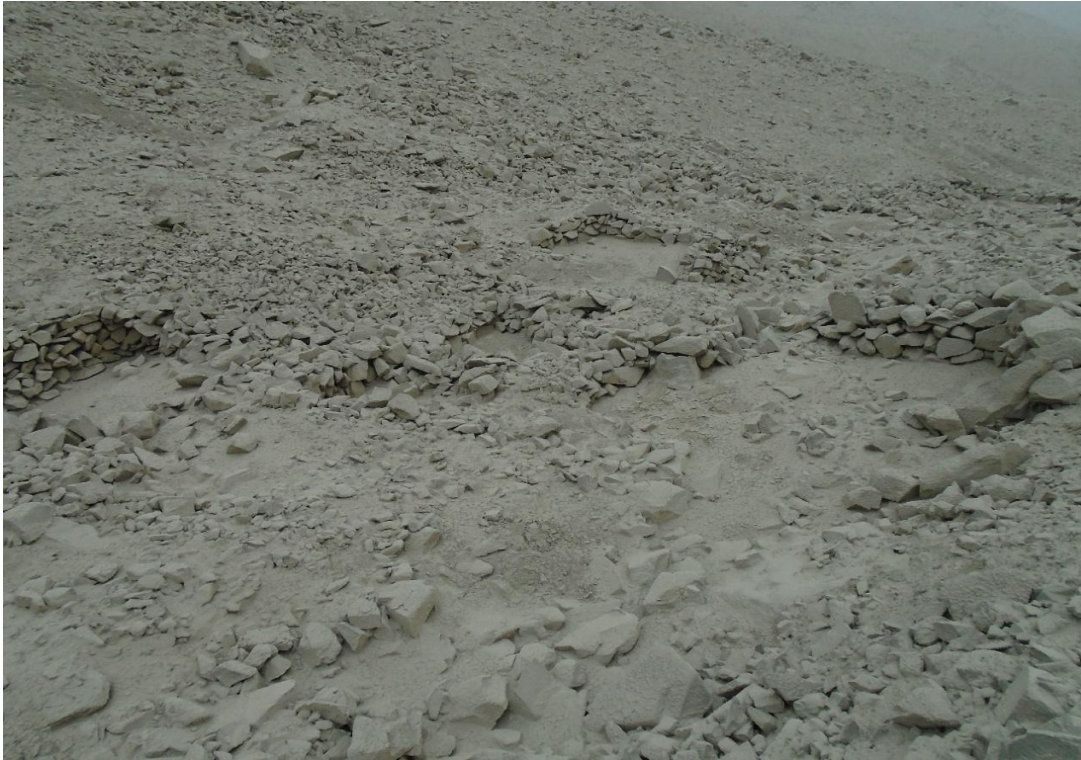
Dichas estructuras asociados uno con el otro sin dejar mucho espacio, por su estado de conservación no se puede definir muy bien, ya que solamente una parte de sus muros se encuentra visible.

Figura 27. Vista Sur a Norte de las estructuras 13 ,14, 15, 16. Sector A(SAGG).

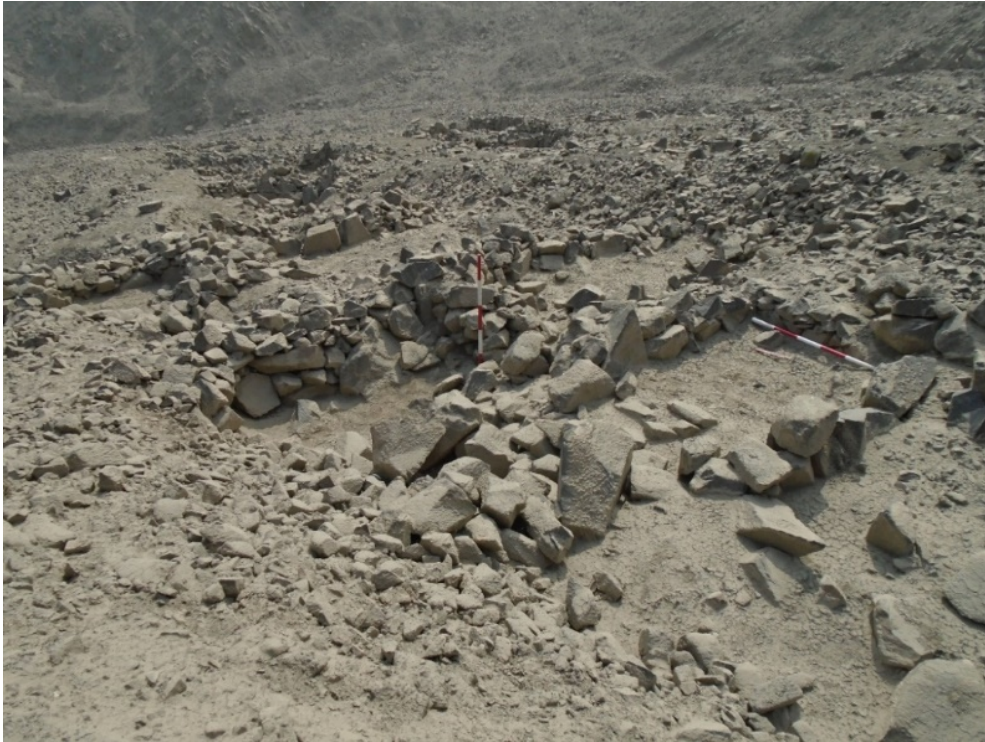
el más conservado tiene 0.65 m. no se define los accesos por el colapso de los muros. Todos cumplen mampostería ordinaria relleno de piedras diminutivas y tierra de textura fina.

Figura 28. Vista Sur a Norte de las estructuras 17,18,19. sector A.

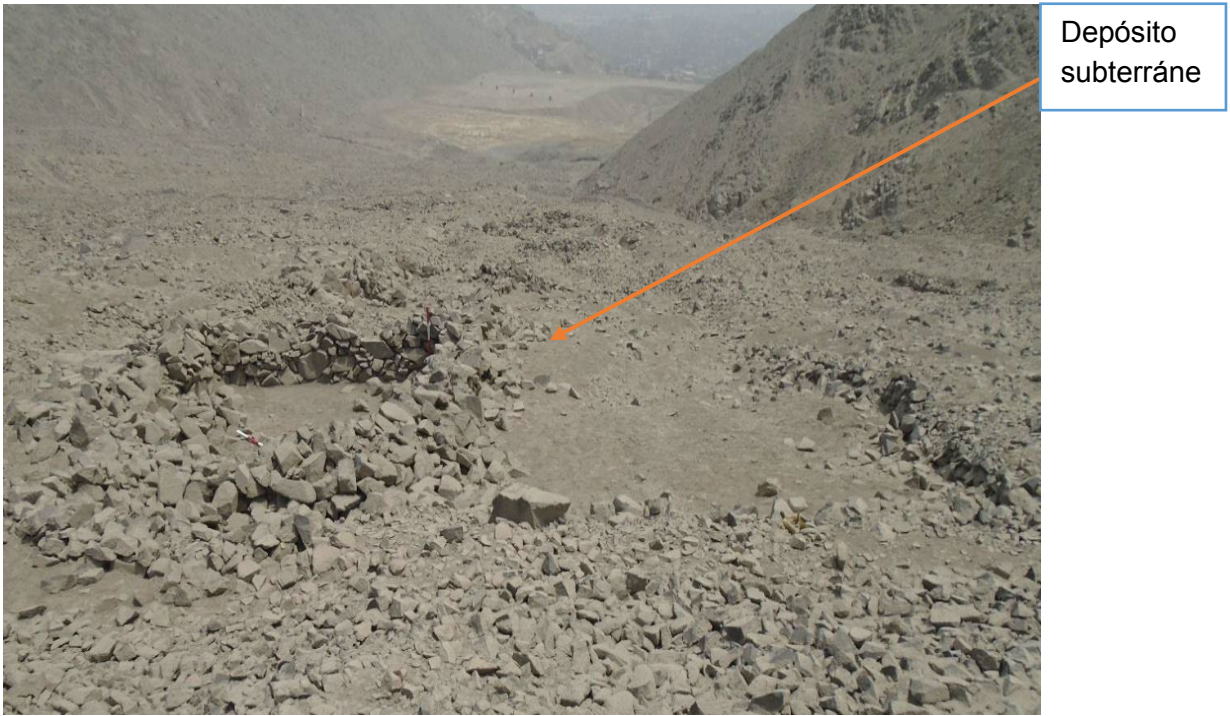
Patio 01, ubicado al Sur de la estructura 07 y 08, tiene una forma rectangular con ángulos internos rectos, tiene 10.00 de largo y 5.00 de ancho, y el ancho del muro tiene 1.30 m. las piedras miden de 0.20 m. de largo y 0.08 de ancho, como se observa en el dibujo al interior del patio se encuentra un deposito superficial, de forma circular tiene 1.00 m de diámetro y el acceso de ingreso del patio está orientado hacia el lado Este, así mismo el patio está adosado a dos estructuras cuadrangulares (estructura 20 y 21) estructura 20 tiene 1.47 m. de ancho y 2.00 de largo, y presenta una división interna de semicircular en la esquina Suroeste, estructura 21 tiene 1,47 m. de largo y 1.50 m. de ancho con acceso orientado al lado Este, a la vez esta presenta una división interna de forma semicircular con piedras medianas de una sola hilera, al lado Sur también se encuentra un deposito superficial de forma cuadrangular de 1.00 m. por 1.00 m.

Figura 29. Vista Sur a Norte, estructura 20, 21, y patio 01, sector A(SAGG).

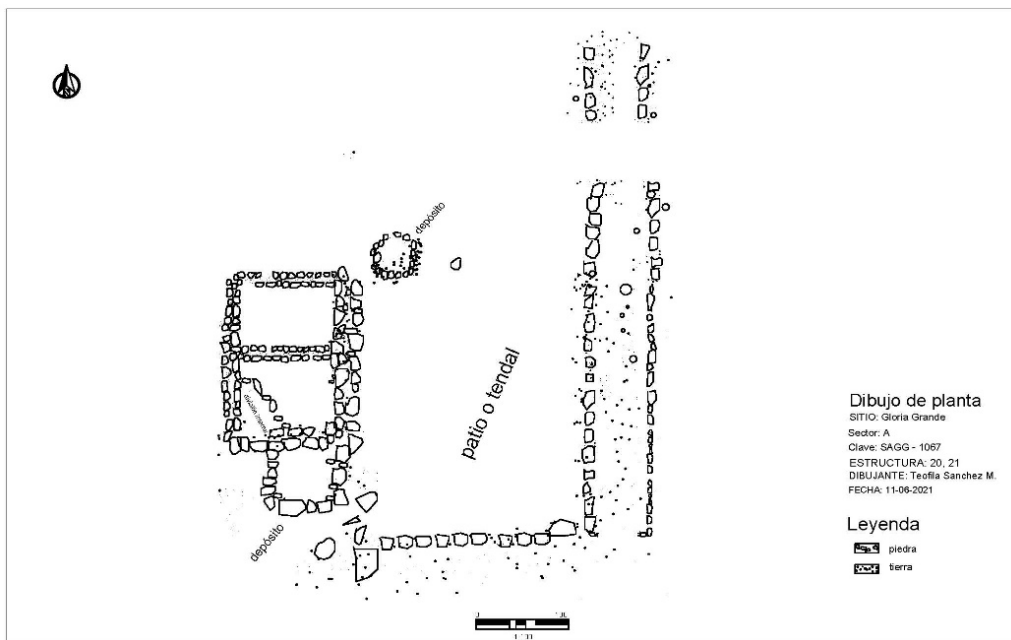
Figura 30. Dibujo De planta del patio, de la estructura 20,21 y patio 1.

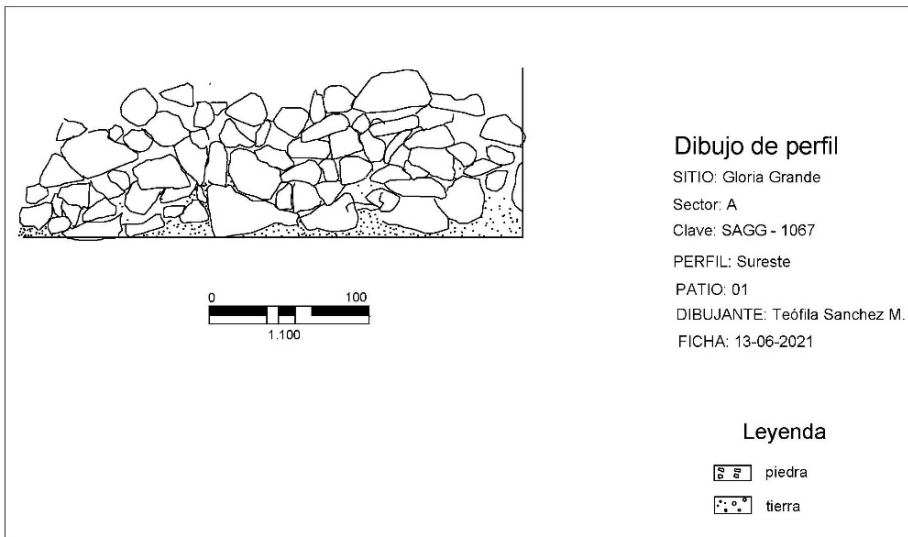
Figura 32. Perfil Este del patio 1.

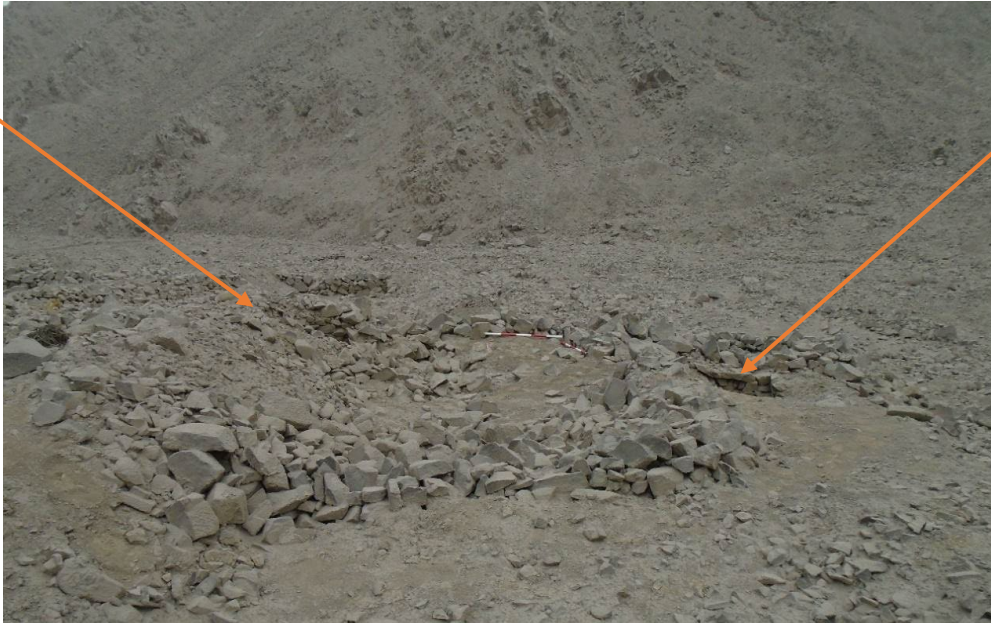
Depósito  
subterráneo

Figura 33. Vista Sur a Norte, estructura 22, patio 02 sector A (SAGG).

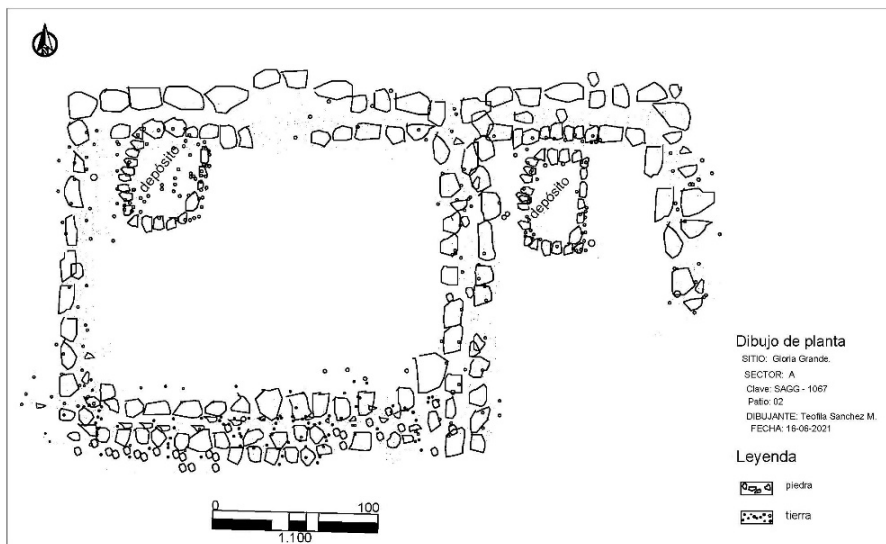
Figura 34. de planta estructura 19. Sector A.

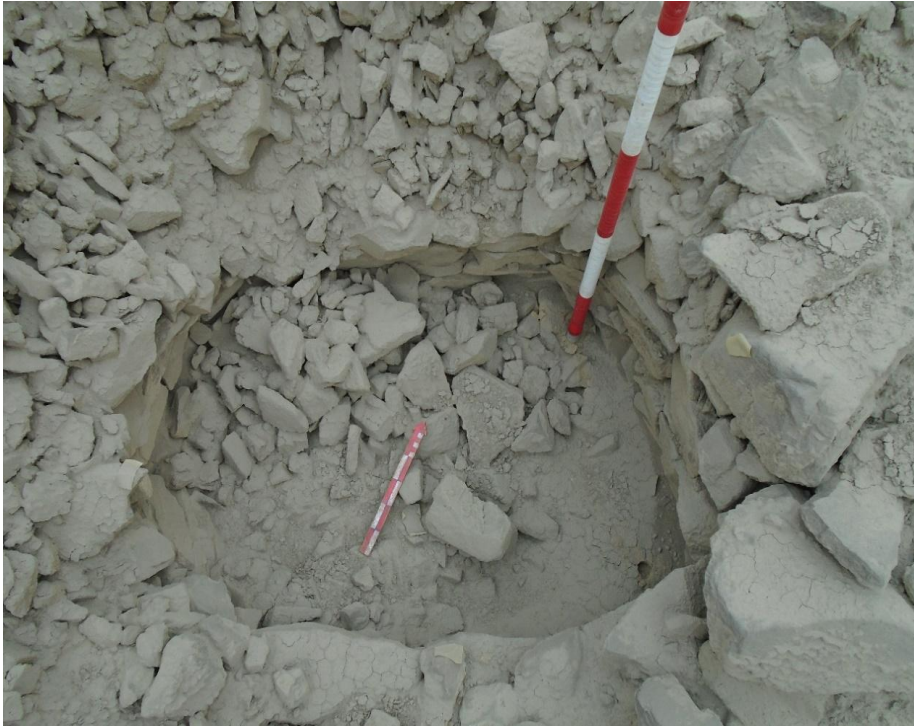
Figura 35. Vista en detalle del depósito asociado al patio 02.

Los depósitos se encuentran al interior del patio en la esquina Oeste, Como se puede observar es un depósito (silo), hecho a base de piedra de tamaños pequeños, de ángulos internos obtusos, el acabado interno del depósito, no presenta mampostería de argamasa, sino más bien se han utilizado piedras pequeñas como cuñas para unión de las piedras con tierra de textura fina, el segundo depósito se encuentra en muy mal estado de conservación.

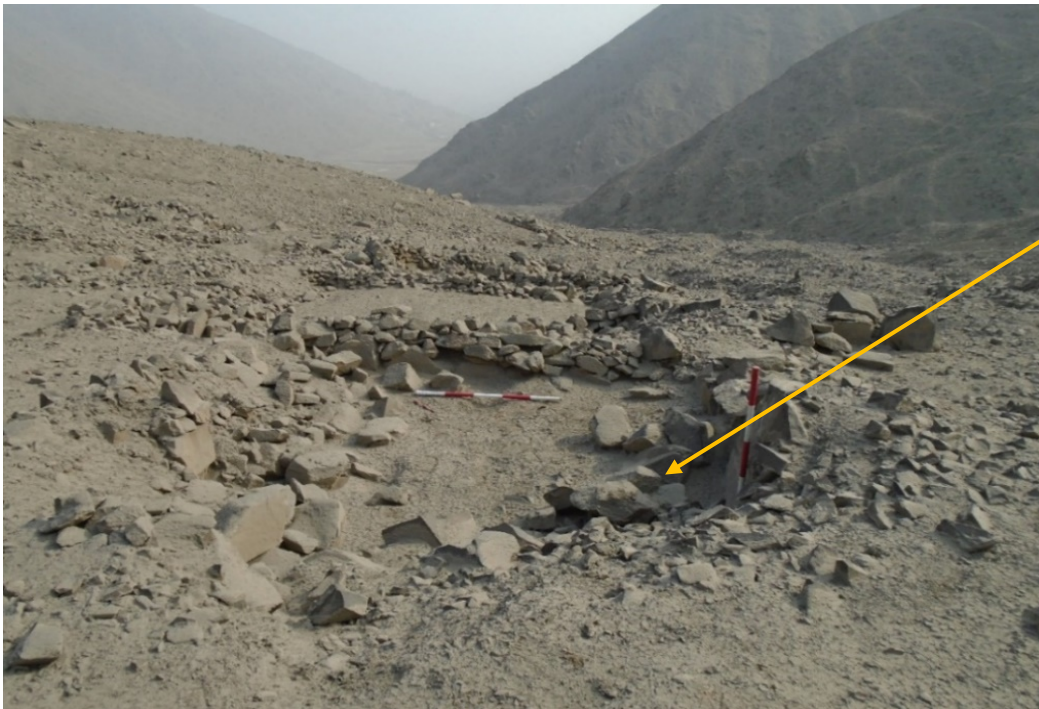
División interna

Figura 36. Vista Sur a Norte, estructura 23, 24 y patio 03 sector A (SAGG)

Estructura 23 se ubica al lado Sur del sitio, de 3.70 m. de largo y 2.90 m. de ancho, se encuentra asociado al patio 03, de medidas 5.00 m. de largo y 4.50 m. de ancho, con muros de doble hilera y el ancho del muro tiene 0.76 m. al interior del patio por el lado Sur se encuentra una pequeña división espacio adosado al mismo muro con dimensiones de 0.50. de ancho y tiene forma semicircular. A la vez este patio 03 está asociado a una posible calle de 2.30 m. ancho esta a su vez se encuentra asociado a una estructura semi cuadrangular de 1.80 m de ancho y 2.30 m. de largo.

Dichas estructuras están construidos a base de piedra de tamaños medianos y de muros de doble hilera, con ángulos internos rectos y ángulos externos obtusos. No presenta argamasa, más bien una mampostería ordinaria que es relleno de piedras pequeñas y tierra de textura fina.

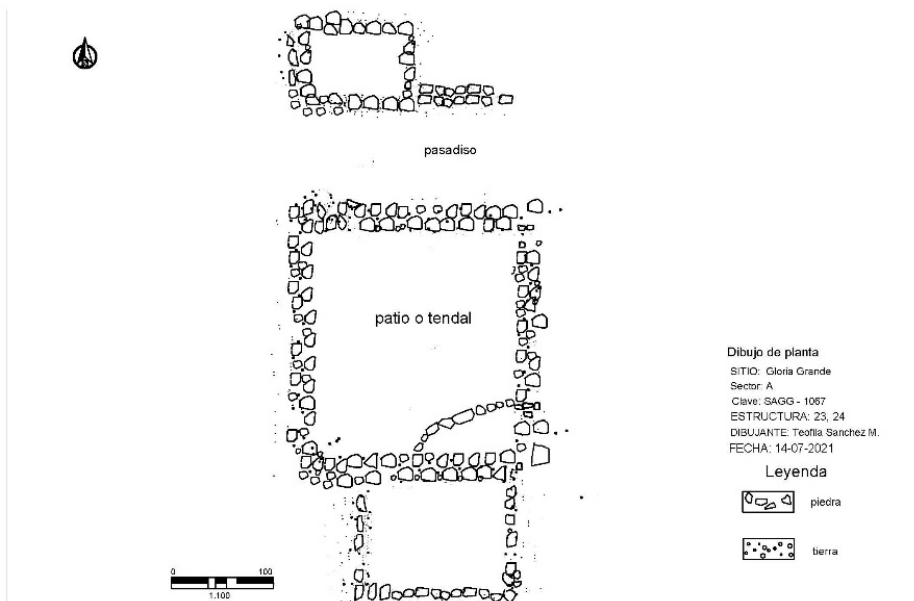
Figura 37. Dibujo de planta de la estructura 23, 24 y el patio 03.

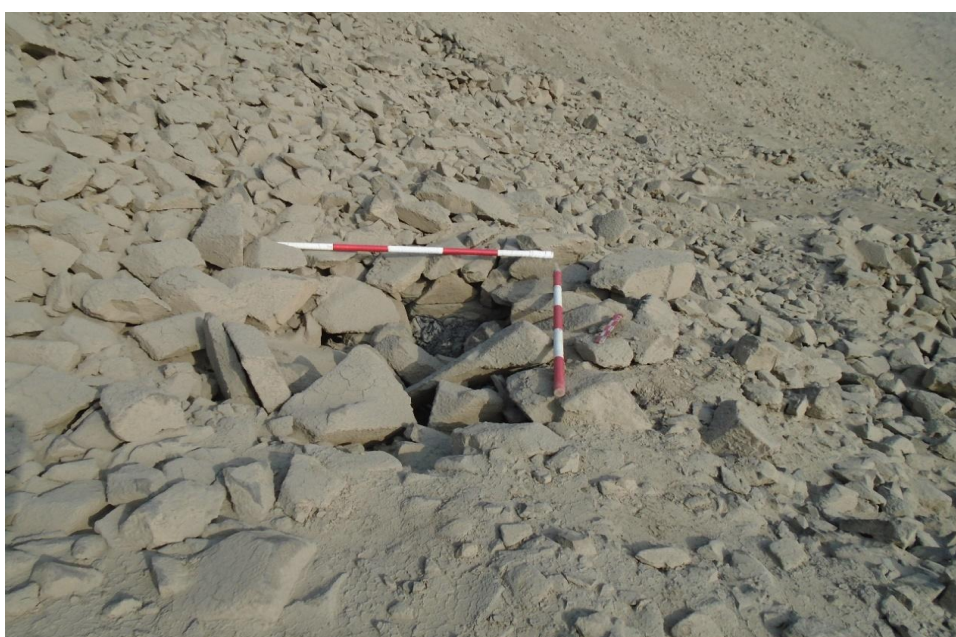
Depósito subterráneo de forma cuadrangular ubicado en la parte sur del sitio, de 0.70 m. de ancho y 1.00 de largo. en esta parte del sitio, es la única estructura que se encuentra visible y que se puede definir, algunas estructuras no se definen muy bien, por lo que se encuentra colapsado por el deslizamiento de las piedras del cerro como se puede observar en la fotografía.

Figura 38. Vista en detalle de depósito subterráneo sector A (SAGG).
