**TESIS**

PARA OPTAR EL TÍTULO DE LICENCIADA EN ARQUEOLOGÍA.

**Características Arquitectónicas y Función del Sitio Arqueológico Gloria Grande,  
valle medio de Rímac, distrito de Ate Vitarte provincia y departamento de Lima.**

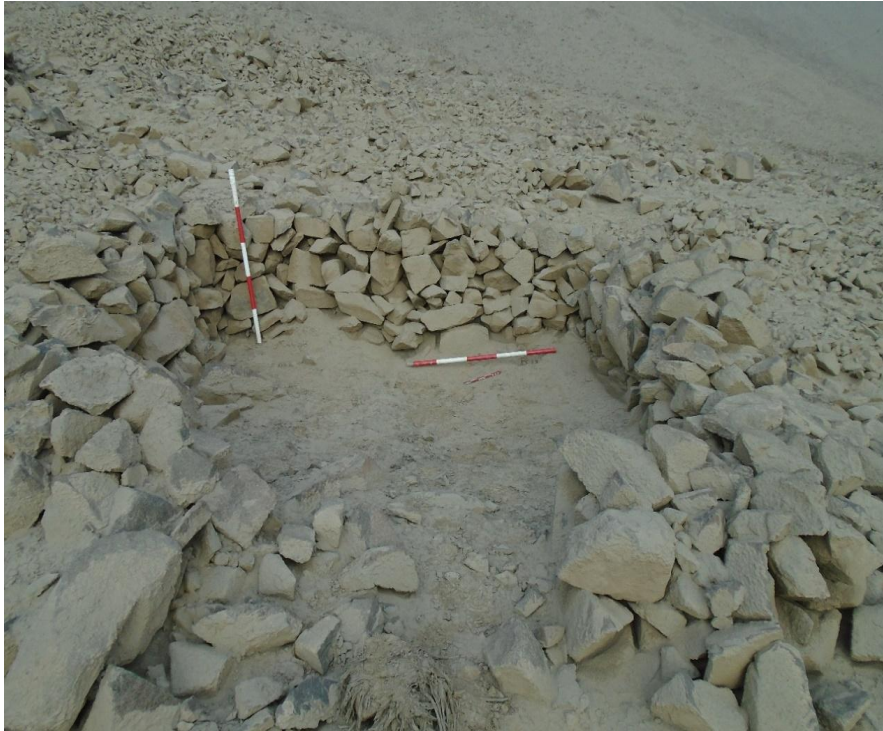
Corral de forma semi cuadrangular se ubica en la parte oeste de sitio, tiene 2.30 m. de largo y 1.10 m. el ancho, el muro tiene 0.62 m. de ancho y la altura es de 0.80 m. y el acceso tiene un espacio 0.60 m. con dirección hacia el este, presenta mampostería ordinaria y no presenta detalles como baquetas o depósitos al interior, (posible corral).

Figura 39. Vista Este a Oeste del corral 01, sector A (SAGG).

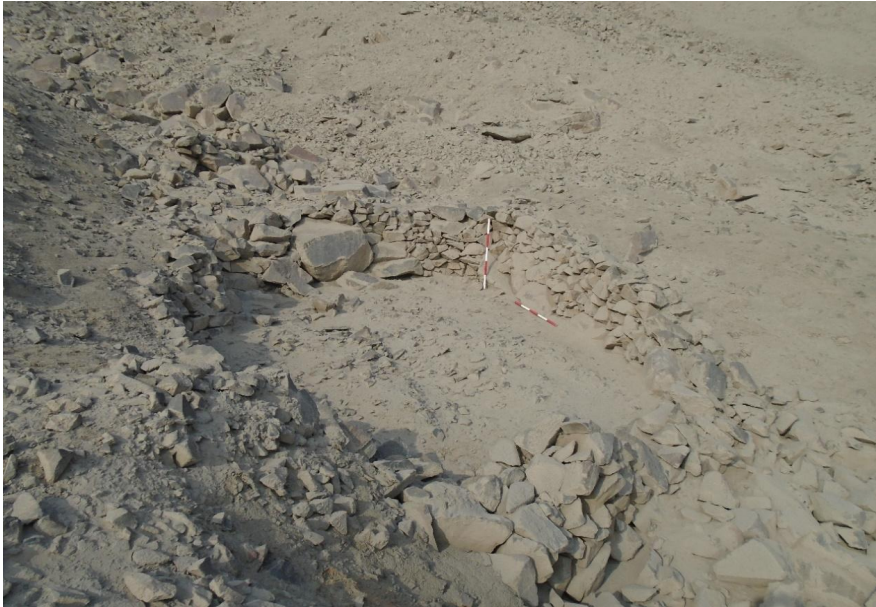
El corral 02 se ubica en la parte oeste del sitio, hecho a base de piedras de tamaños grandes y medianas muros de doble hilera, tiene 5.00 m. de ancho, y 10.00 de largo. No se puede definir el acceso, no presenta detalles como depósitos, baquetas, posiblemente es un patio donde se hacían secado de alimentos, cabe mencionar alrededor de dicha estructura no se visualiza más estructuras por el deslizamiento de las piedras. También se puede definir como un corral.

Figura 40. Vista de Este a Oeste, corral 02, sector A (SAGG).

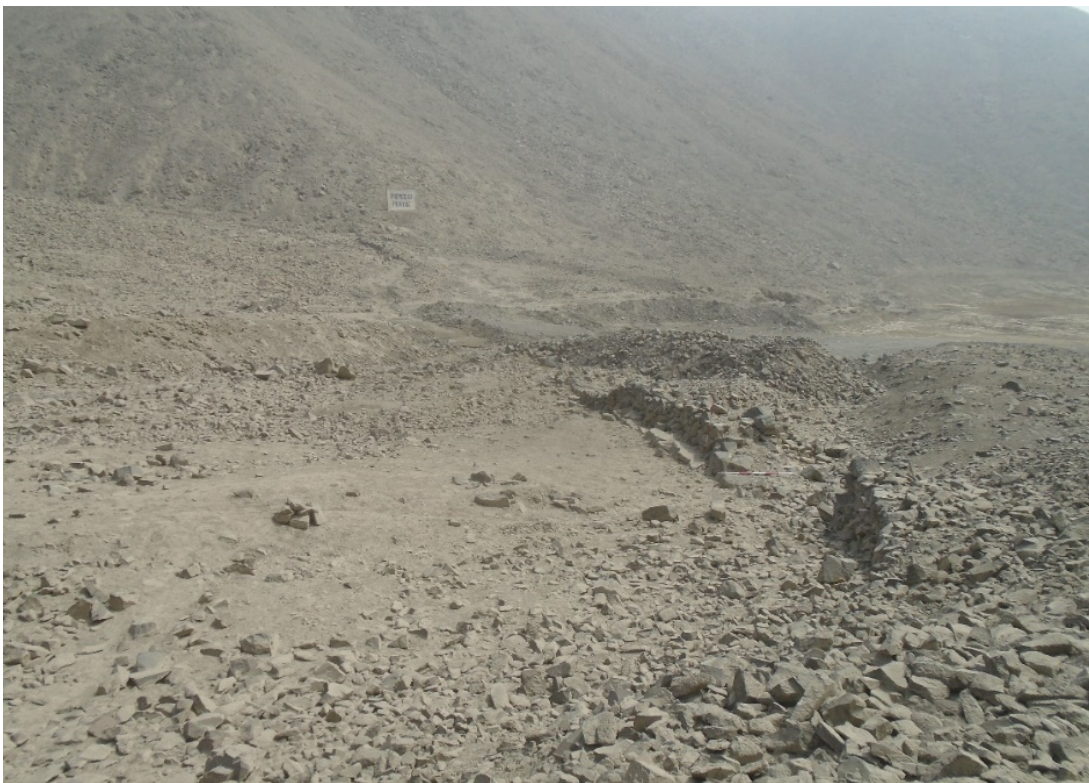
El muro perimétrico, se ubica en la parte norte del sitio, está construida a base de piedras con muro de doble hilera con relleno de piedras pequeñas y tierra de textura fina, el ancho del muro varía 0.95 a 1.04 m. y la altura varía de 0.60 m a 1.00 m. el largo del muro que se conserva tiene 16.86 m. Para la construcción del muro se han utilizado piedras de tamaños grandes. Como se observa en la fotografía el muro presenta asientos de piedras planas colocadas en forma ordenada y planificada.

Figura 42. Vista Este a Oeste del muro perímtero (destruida la gran la gran parte).

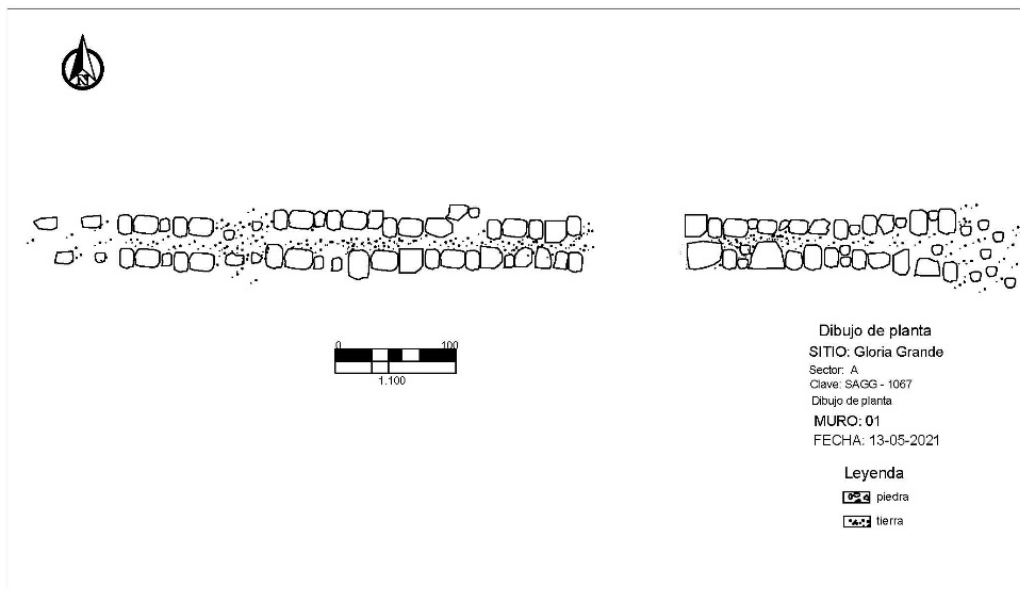
Figura 44. Dibujo de planta de muro perimétrico 1. Sector A.

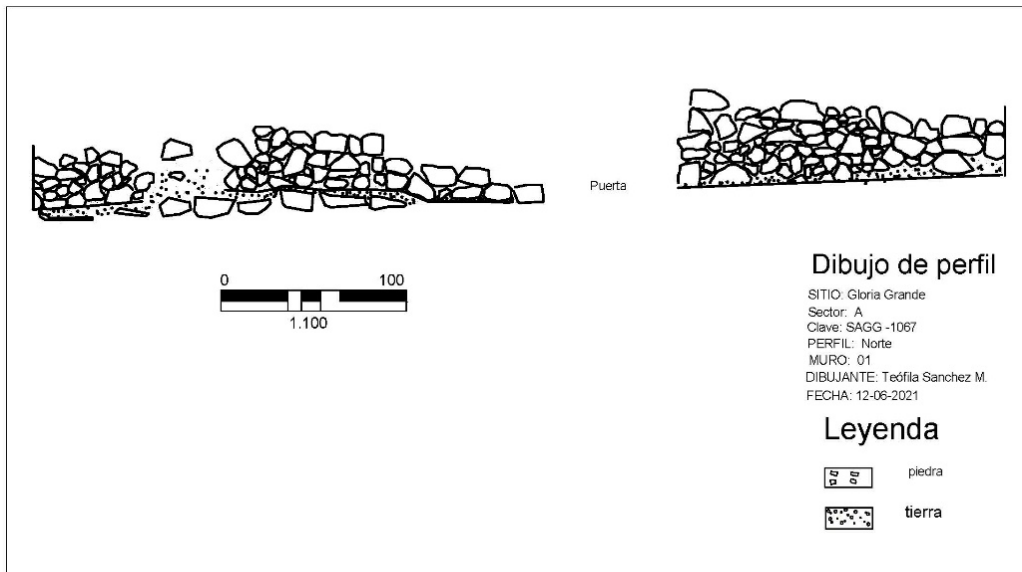
Figura 45. Dibujo del perfil del muro 1.

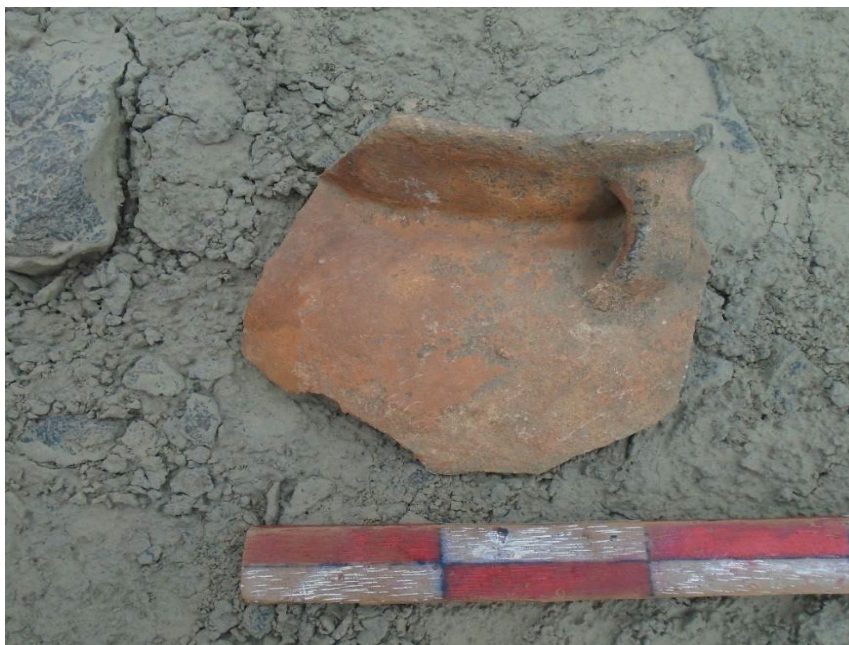
Figura 46. Fragmento de borde y Asa, Sector A. (SAGG)

**Fragmento 1.** Dicho Fragmento se encontró asociado a la estructura 23 (ver foto 21).

Cerámica diagnóstica		Descripción
Borde	2	Pasta naranja, con engobe rojo con temperantes de gravilla mica, presenta porosidad en la pasta. El grosor varia de 54.mm a 52 mm.
Asa	2	Pasta naranja con engobe rojo ocre, con temperante de gravilla, mica.
Cuerpo decorado	1	Fragmento de cuerpo de pasta naranja decoración de posible serpiente, tiene engobe rojo oscuro, temperantes gravilla mica.
CND	4	Fragmentos de pasta naranja, superficie naranja, con temperantes gravilla y mica.

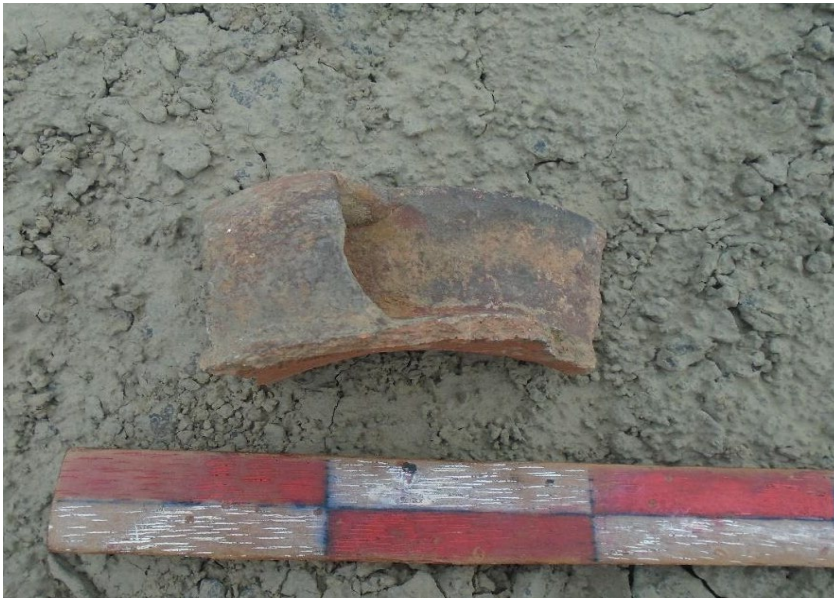
Figura 48. Fragmento 2, sector A (SAGG).

**Fragmento 2:** Dicho fragmento se encontró asociado a la estructura 5 (ver foto 4).

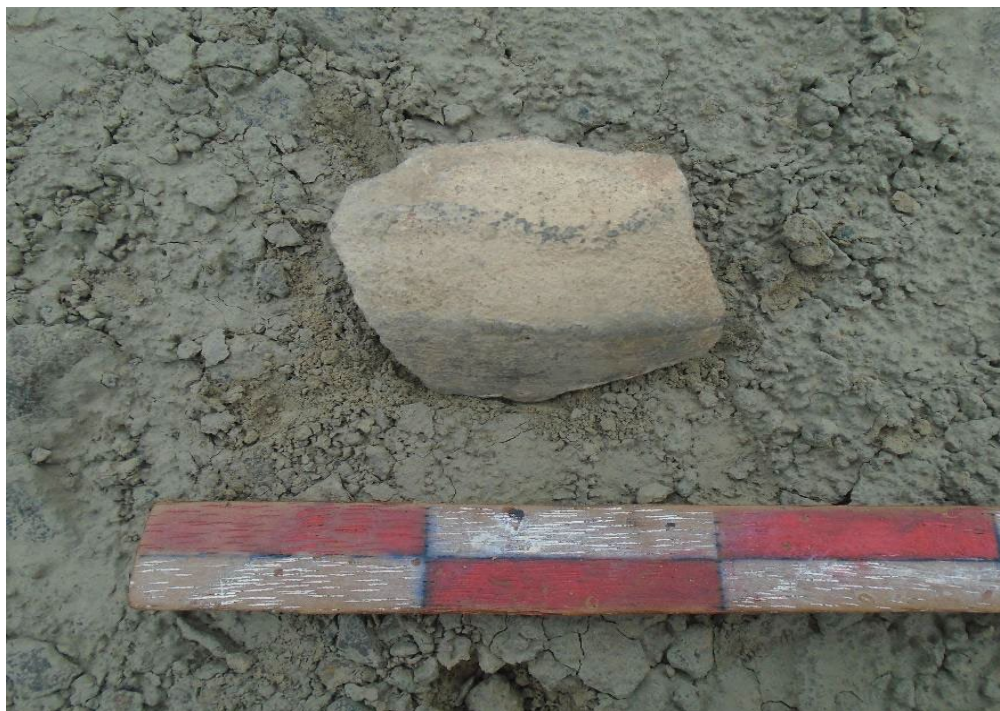
Figura 50. fragmento 3 de cuerpo con aplicación de serpiente. sector A (SAGG).

**Fragmento 3:** Dicho Fragmento se encontró asociado a la estructura 8 (ver foto 10)

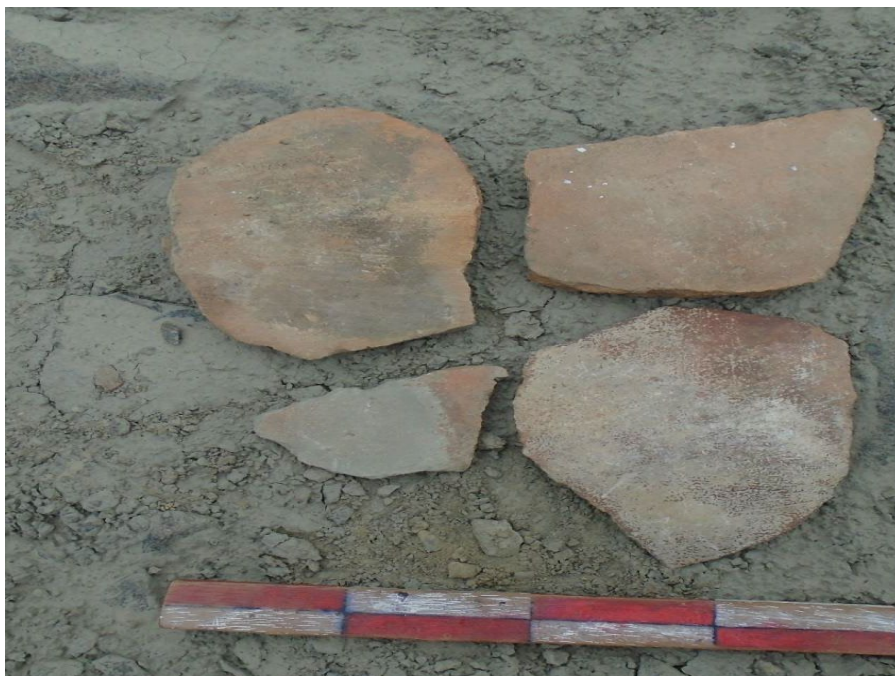
Figura 52. Fragmentos 4, 5, 6, 7, CND. sector A (SAGG).

**Fragmento 4, 5, 6, 7 (SAGG).** Dichos fragmentos se encontraron asociados a las estructuras 6 7, (ver foto 7 y 8).

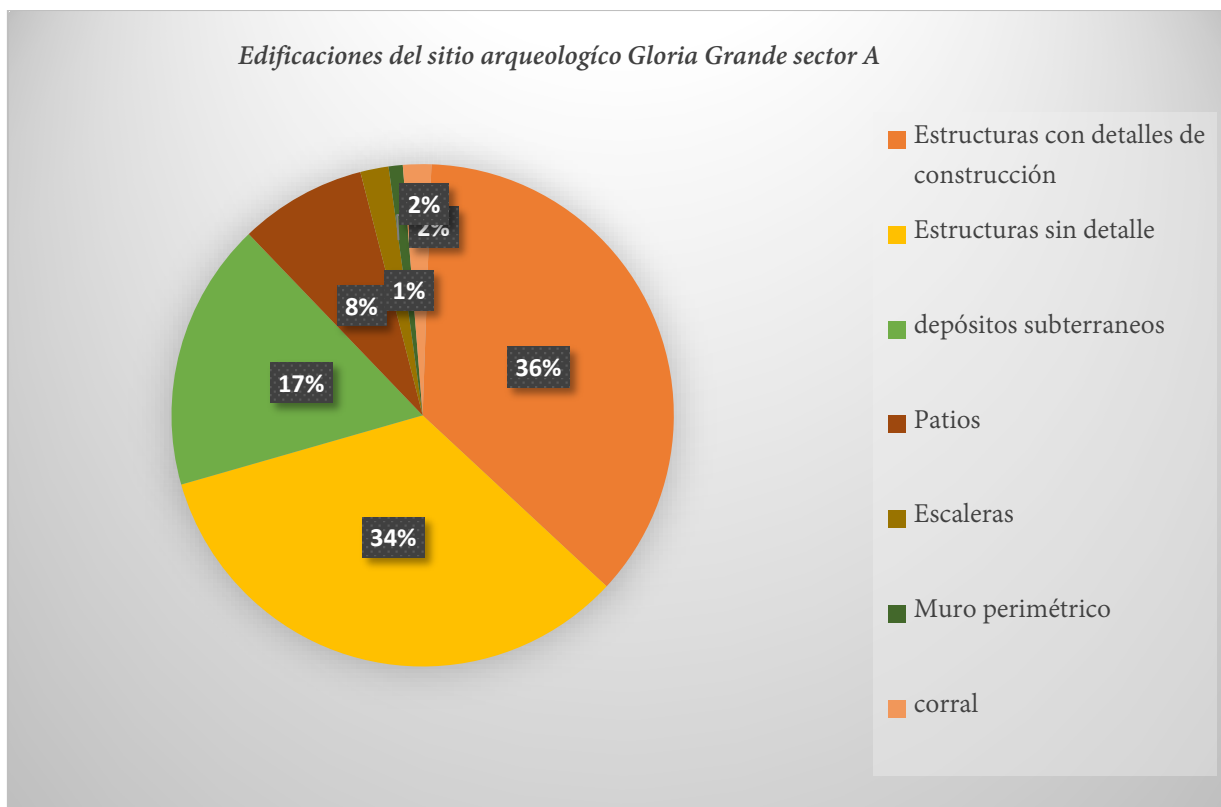
Cuadro 2: Análisis estadístico de las edificaciones arquitectónicas general.

En el gráfico se observa todas las edificaciones del sitio arqueológico gloria grande, el 36% (40 u.) son las estructuras que presentan banquetas depósitos subterráneos y divisiones internas; El 34% (37) son estructuras de forma cuadrangular que no presentan ningún otro elemento constructivo; El 17% (19) son depósitos subterráneos, El 10% (09) son los patios, El 2% (2) son los corrales, El 2% (2) son las escaleras y por último el 1% es el muro perimétrico.

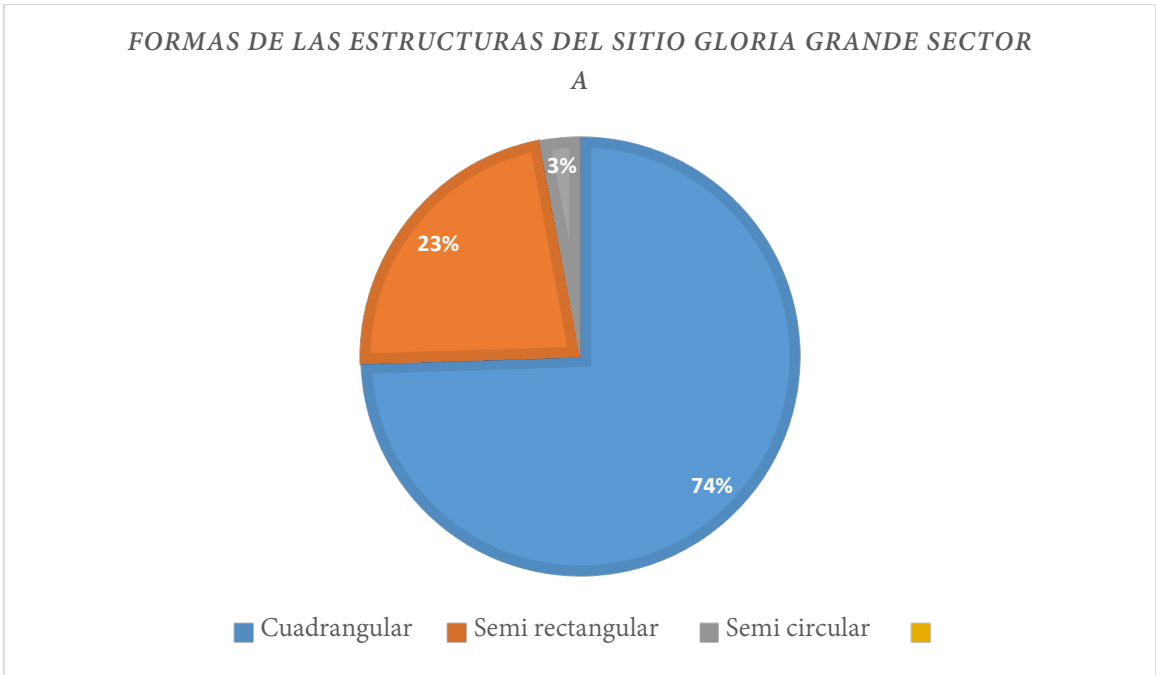
Cuadro 3: Análisis estadístico de las formas de estructura.

Según el gráfico, las formas de las estructuras que presenta el sitio arqueológico gloria grande, el 74% (62) son formas cuadrangulares, el 23% (23) son semi rectangulares y el 3% (3) son estructuras semi circulares.

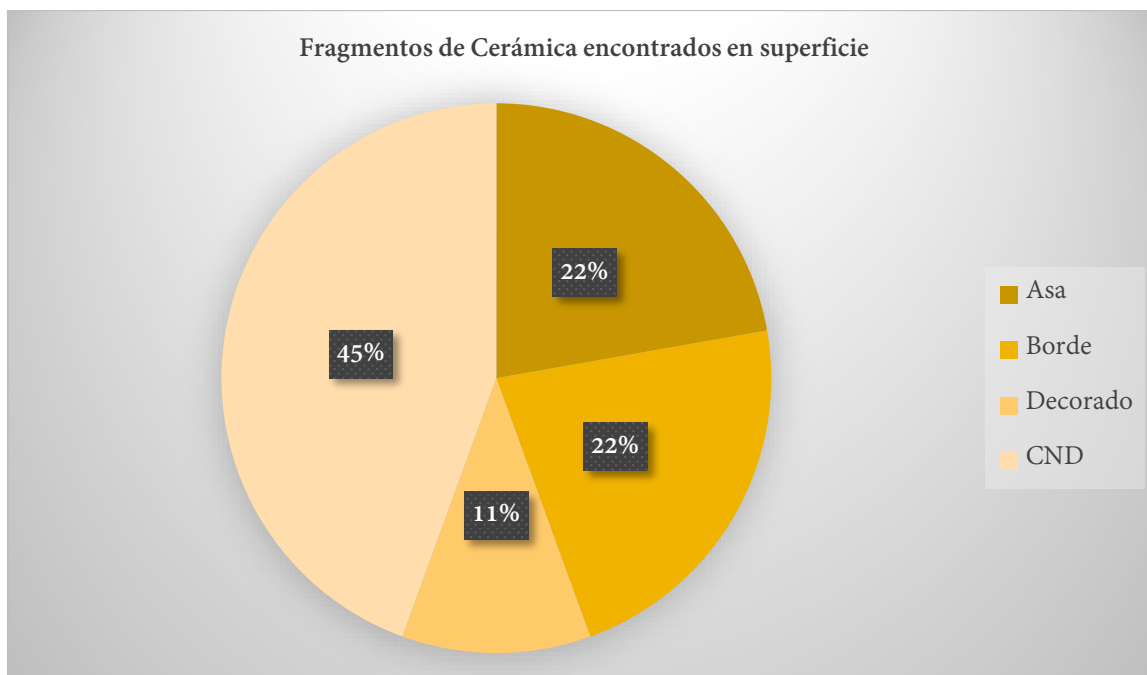
Cuadro 5: Análisis estadísticos de los fragmentos de cerámica.

El fragmento de cerámica no se encontró en gran cantidad; por el tipo de terreno que presenta el sitio, que es la presencia del deslizamiento de piedras de la parte alta del cerro. En el gráfico se observa que el 45% corresponde a CND, mientras los menores porcentajes representan CD, 2 Bordes 2 Asas, decorado 1.

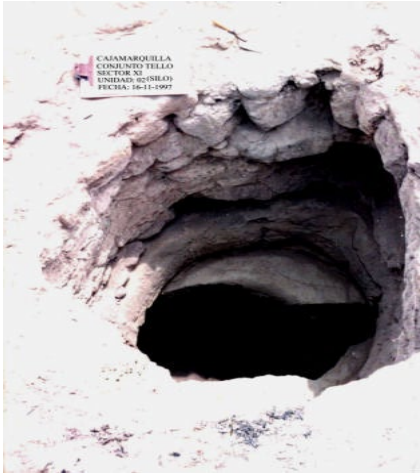
Figura 53. Depósito excavado por Narváez en Cajamarquilla (tesis pag. 52).

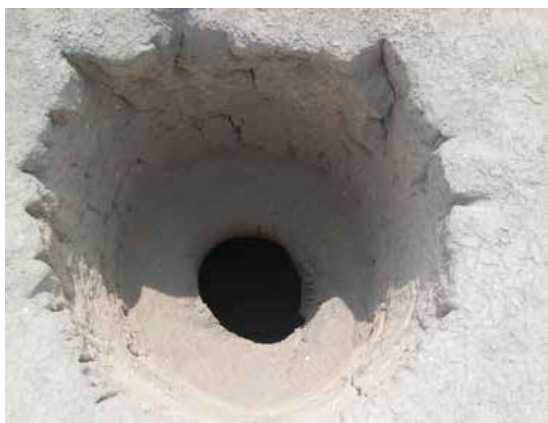
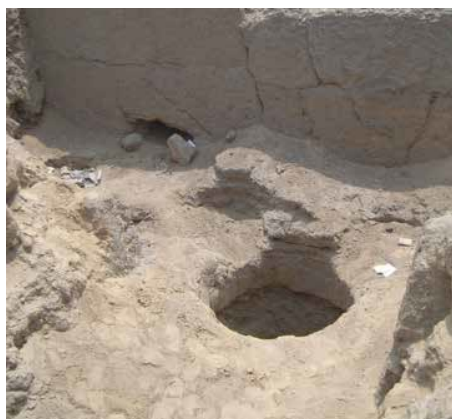
Figura 54. Silo de doble boca y Silo subterráneo encontrado en el grupo Tello, sitio arqueológico de Cajamarquilla. (fuente: art. Río Hablador).

En los estudios de la autoridad del agua (ANA: Rio Hablador), mencionan los depósitos encontrados por grupo Sostieri en el sitio arqueológico de Cajamarquilla.

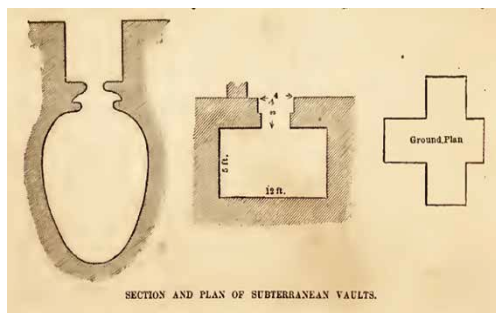
Figura 55. Depósitos subterráneos según Squier 1974.

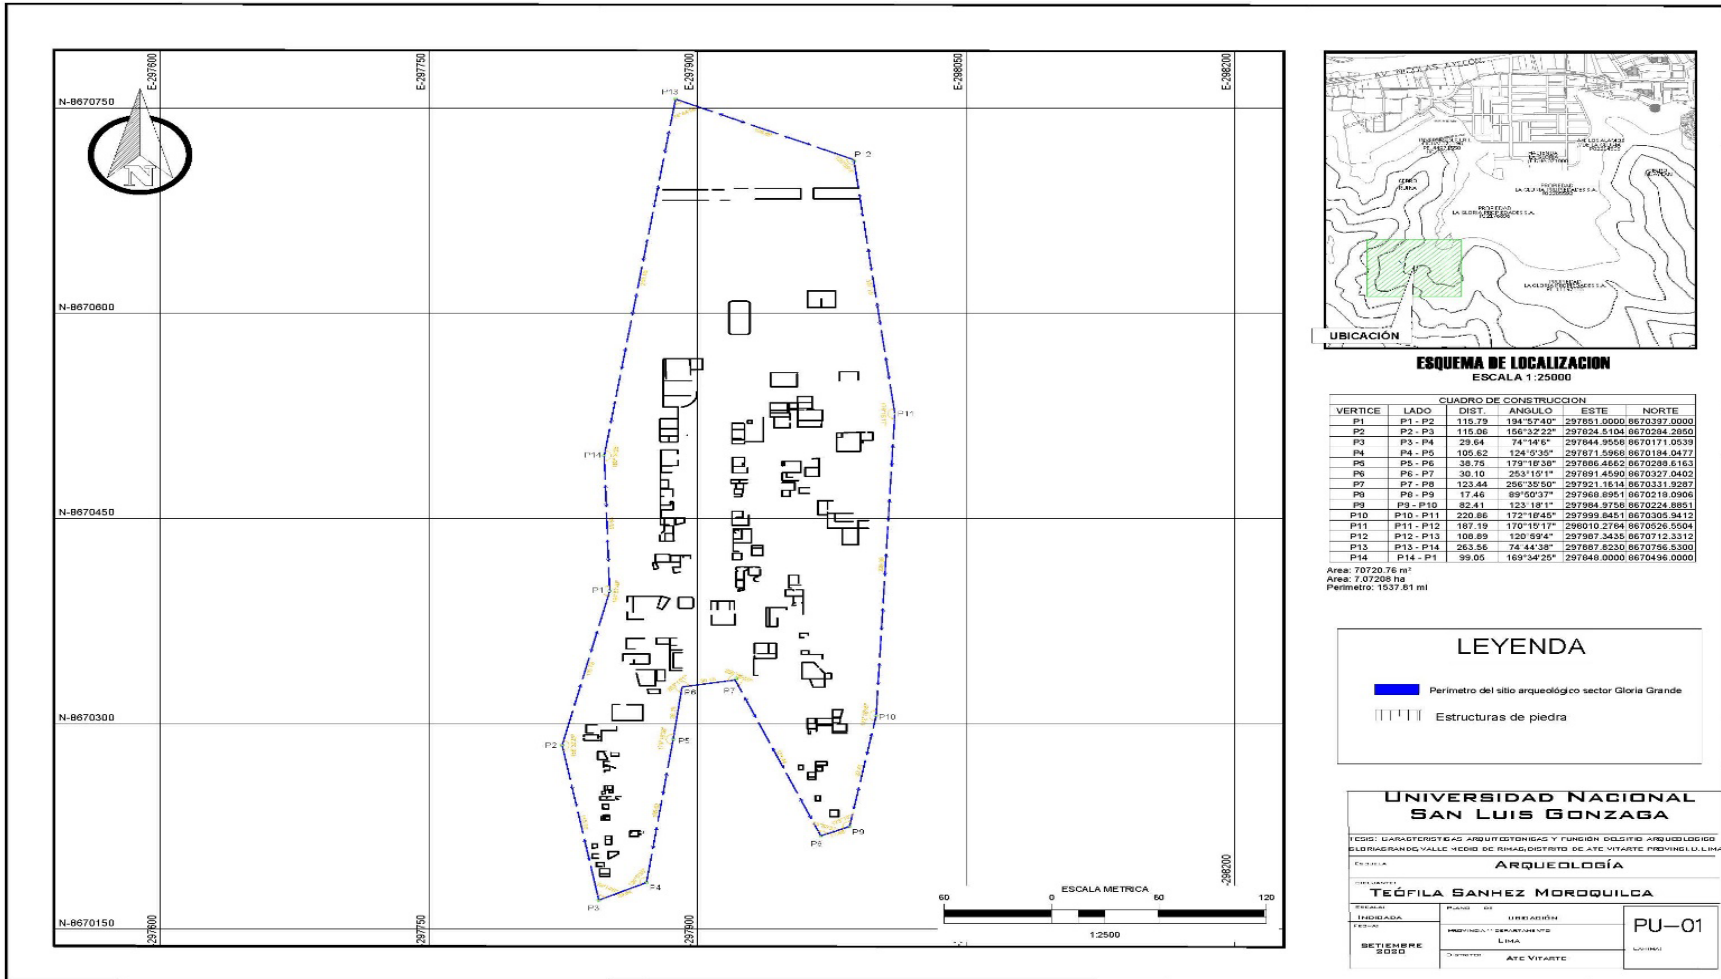
Figura 57. Polígono del sitio arqueológico Gloria Grande sector A.

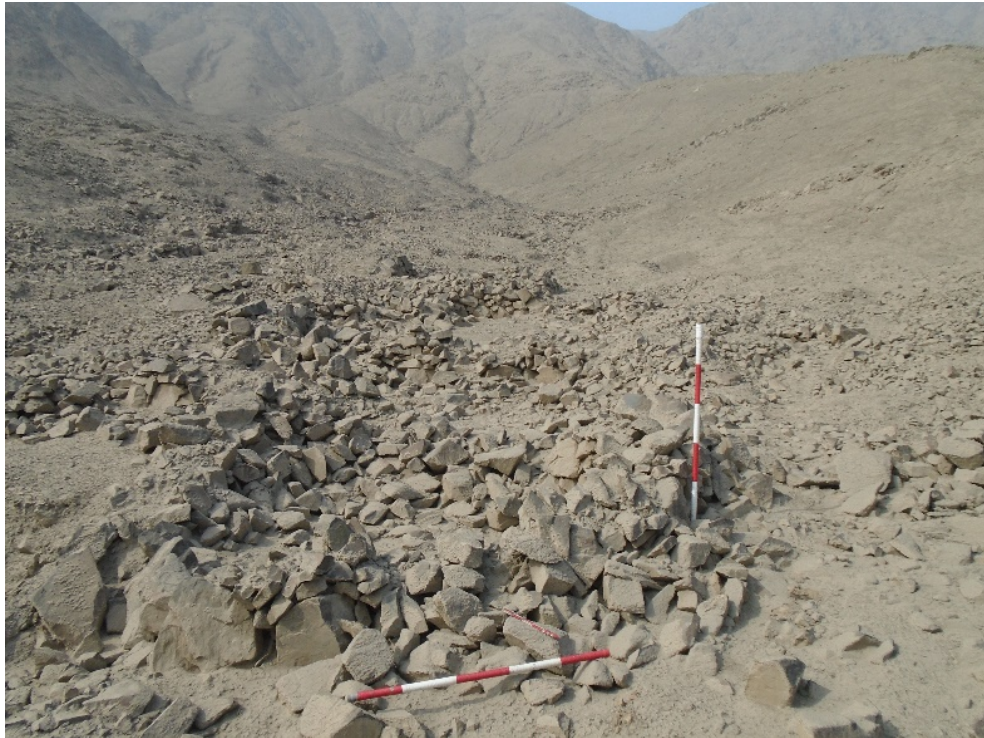
Figura 59. Vista de Sur a Norte del estado de conservación de las estructuras, Gloria Grande.

Sin duda la zona arqueológica Gloria Grande ha sufrido daños por acciones geológicas como el deslizamiento de piedras y barro (avalancha huayco), que arrasó y tapó la gran parte del sitio, también su deterioro fue por causas naturales como el paso del tiempo, que los muros se fueron cayendo poco a poco.
