**RESTAURACIÓN DE RIBERAS APLICANDO MÉTODOS DE EQUILIBRIO LÍMITE PARA EL CONTROL DE DESBORDES EN EL ASENTAMIENTO HUMANO NICOLAS DE PIÉROLA, LURIGANCHO CHOSICA - LIMA, 2021**

Restauración de riberas aplicando métodos de equilibrio límite  
para el control de desbordes en el Asentamiento Humano Nicolas  
de Piérola, Lurigancho Chosica - Lima, 2021

INFORME DE TESIS FINAL

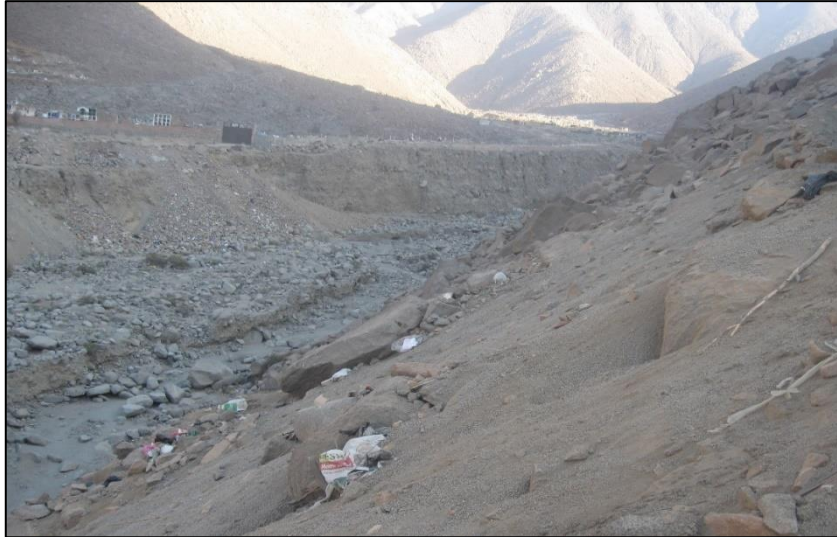
Fig. 5 Quebrada del AA. HH. Nicolas de Piérola en Lurigancho– Chosica.

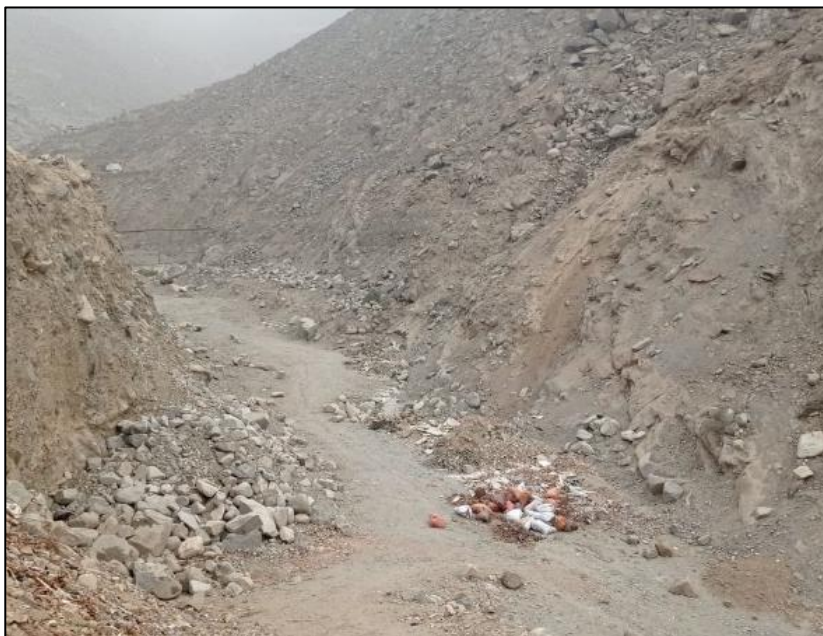
**Fig. 7 Punto de inicio del tramo a investigar en la quebrada y la ribera izquierda.**

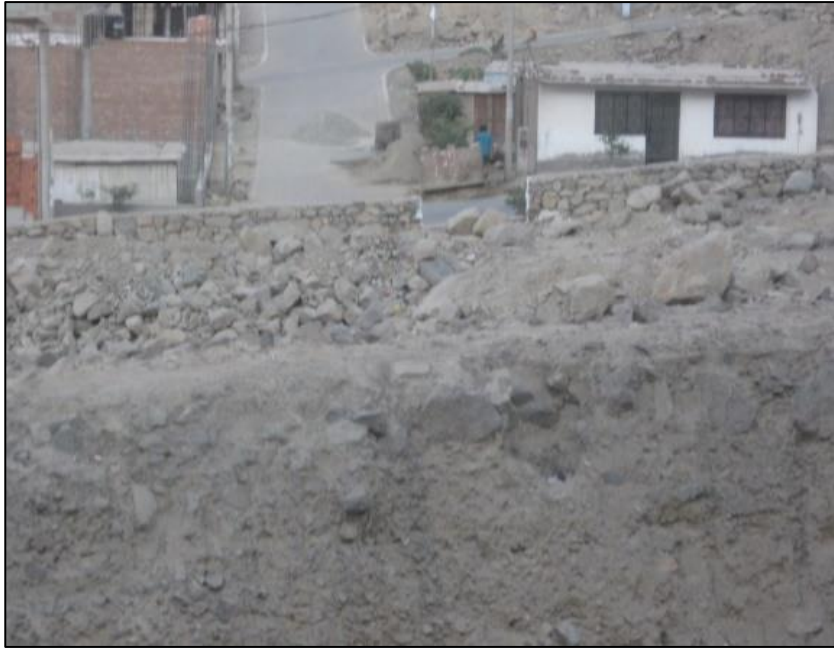
Fig. 8 Vista de la margen derecha de la quebrada se observan las viviendas.

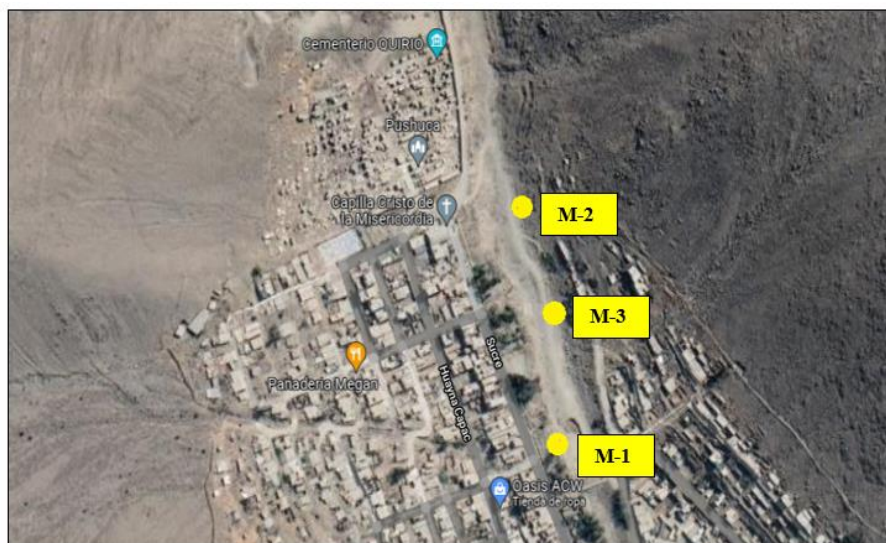
Fig. 9 Vista satelital de las tres (3) calicatas donde se extrajo el material.

Para la determinación de los parámetros geotécnicos necesarios para la aplicación del método de equilibrio límite en la evaluación de las riberas, se procedió a la excavación de tres (3) calicatas ubicadas en la margen izquierda que es el talud más desfavorable a ser investigado. La primera se ubicó a 105 metros del punto de inicio del tramo de quebrada elegido para la investigación y se denominó M-2, luego se excavó la calicata ubicada a 40m aguas debajo de la anterior y se denominó M-3 y finalmente se excavó la tercera calicata a 65 m aguas debajo de la anterior denominada M-1.

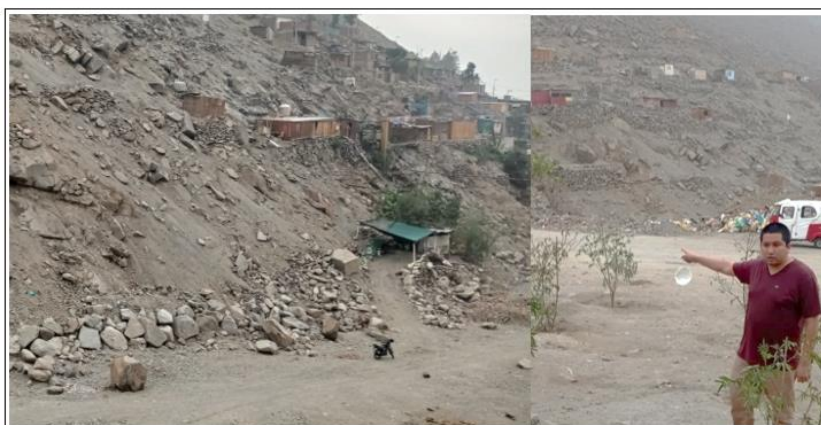
Fig. 14 Sección crítica a ser evaluada con la modelación.

En esa medida, la investigación se realiza en las riberas de una quebrada seca, lo cual corresponde al tramo de quebrada elegido en Nicolas de Piérola. Esta quebrada seca, se activa por eventos hidrológicos extraordinarios que se han presentado en años antecedentes y que han generado huaycos de regular importancia, estos han provocado derrumbes y deslizamientos en las riberas de la quebrada, principalmente en la ribera de la quebrada de la margen izquierda, que es la de mayor altura y talud.

Esta ribera entonces, esta propensa al lavado superficial con el consiguiente arrastre de material y suelto y piedra que incrementa el volumen de la riada en la quebrada, poniendo a la población que esta asentada en zonas cercanas y aguas abajo en extremo peligro.

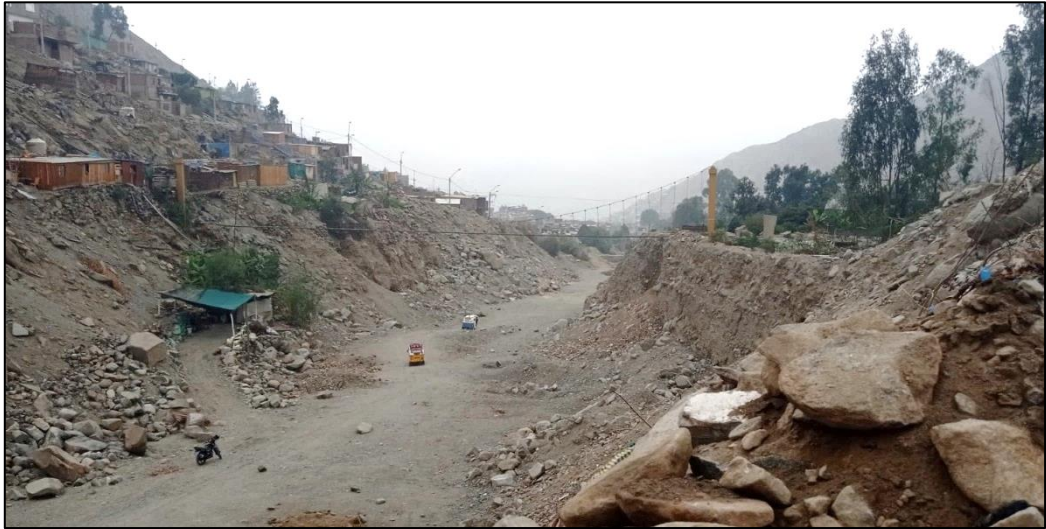
Fig. 15 Zonas características de la margen izquierda de la quebrada.

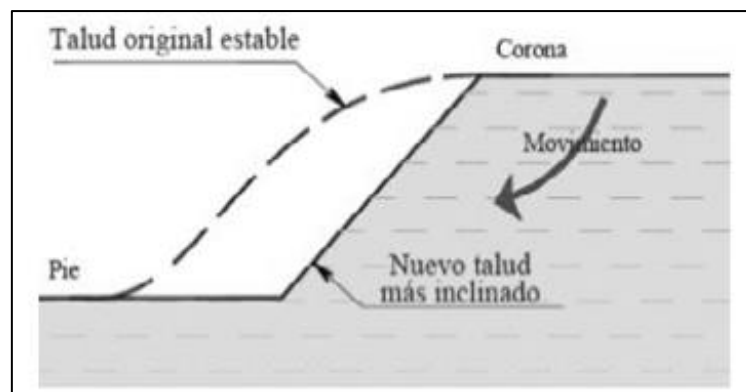
Fig. 16 Efecto de la erosión en el talud.

“La erosión, tanto por el agua como por el viento, es un factor constante que afecta los taludes, provocando su desgaste. Este proceso erosivo altera la geometría del talud y, en consecuencia, los esfuerzos a los que está sometido, lo que resulta en un talud modificado en comparación con su estado inicialmente analizado y en una alteración de las condiciones en las que se encontraba.

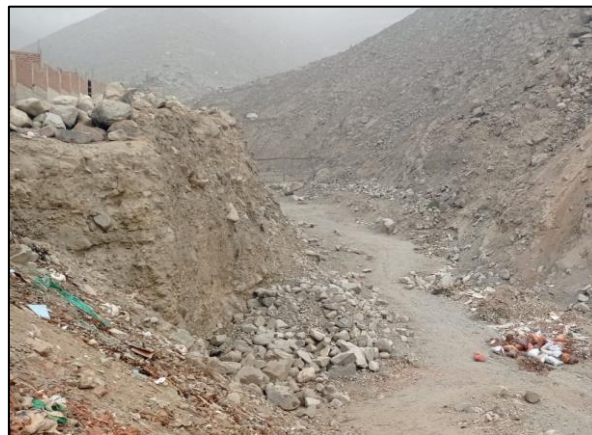
Ubicado a 10 metros aguas arriba de la pared de ingreso al cementerio en la progresiva 0+058 (a 58m del punto inicial de la investigación) en la cota 995 msnm.

Considerado en la evaluación de suelos como la parte alta, corresponde a la muestra M-2, con suelos SC-SM areno arcillosos y areno limosos, con desprendimientos de pequeñas piedras fragmentadas. En la margen derecha de la quebrada se observa la pared del cementerio.

Fig. 25 Vista de la zona correspondiente a la sección 1-1.

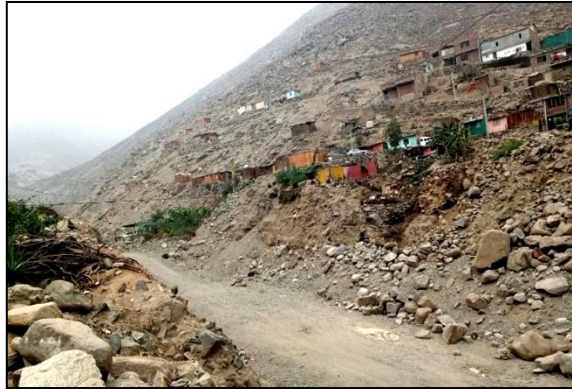
Ubicado a 43 metros aguas abajo del puente colgante del sistema de agua potable en la progresiva 0+178 (a 178m del punto inicial de la investigación) en la cota 985 msnm.

Considerado en la evaluación de suelos como la parte media, corresponde a la muestra M-3, con suelos SM areno limosos, algunas áreas ocupadas por viviendas en forma dispersa y precaria, lo que definió esta sesión como la sección crítica a modelar. En la margen izquierda de la quebrada se observa las viviendas

Fig. 26 Vista de la zona correspondiente a la sección 4-4.

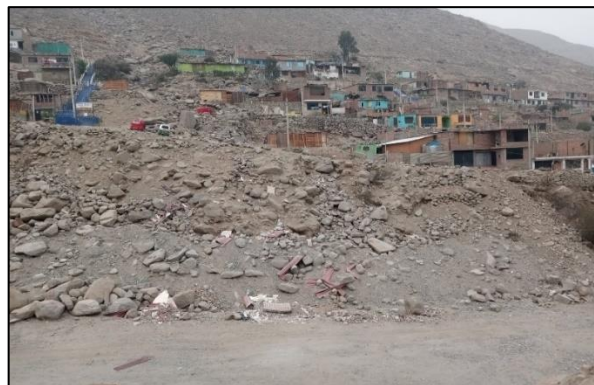
Ubicado a 33 metros aguas debajo de la cota 985 msnm en la progresiva 0+211 (a 211m del punto inicial de la investigación) en la cota 980 msnm.

Considerado en la evaluación de suelos como la parte baja, corresponde a la muestra M-1, con suelos SW-SM arena bien graduada y arena limosos, cuenta con mayores áreas ocupadas por viviendas, que tienen algunos muros precarios de sostenimientos. En la margen izquierda de la quebrada se observa las viviendas.

Fig. 27 Vista de la zona correspondiente a la sección 5-5.

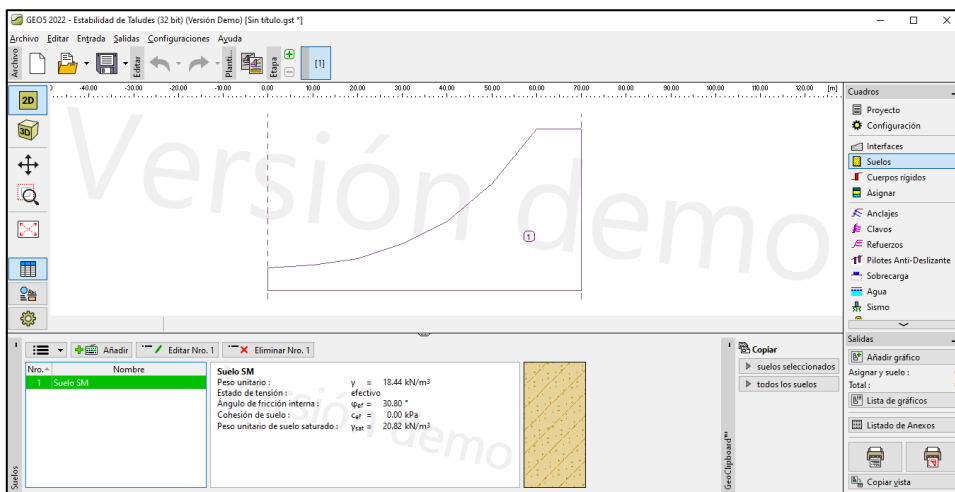
Fig. 34 Ventana de Suelos de GEO5 - Análisis de verificación.

A continuación, se trabajaron los datos de *suelos*, de acuerdo a los resultados del estudio realizado, ingresando los valores de tipo de suelo, peso específico, cohesión, ángulo de fricción y otros. El programa también tiene un conjunto de tipos de suelos conocidos en su base de datos que pueden ser utilizados como soporte preliminar. Luego de añadir, se puede observar en la pantalla los valores ingresados para su comprobación.

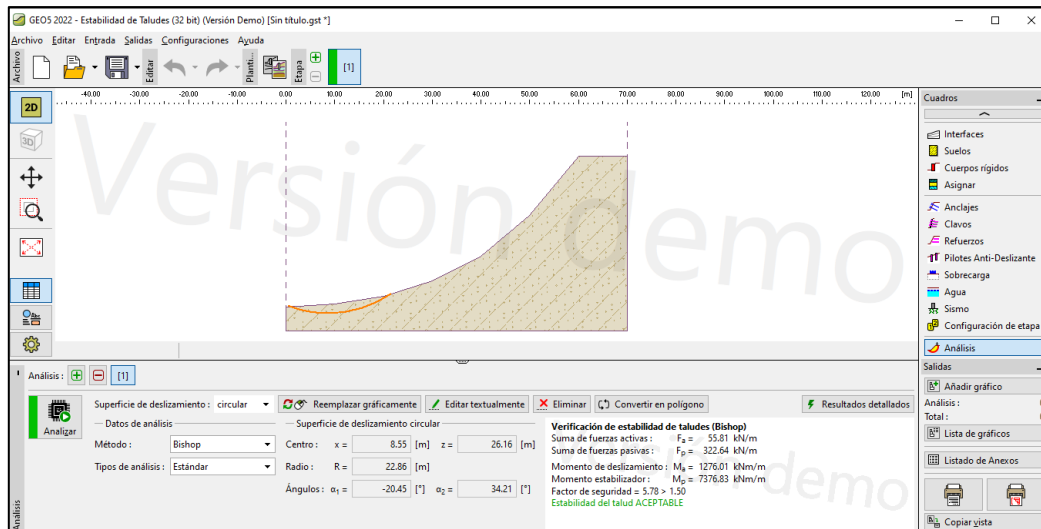
Primeramente, aplicación el método de Bishop simplificado para una superficie de deslizamiento circular ingresada gráficamente y tenemos un factor de seguridad  $F.S. = 5.78 > 1.50$  lo cual significa que el tramo es estable. Además, en los resultados se muestran los valores de las fuerzas activas y pasivas, así como los valores del momento de deslizamiento y estabilizador.

Fig. 38 Ventana de Análisis de GEO5- Método Bishop – Primera etapa.

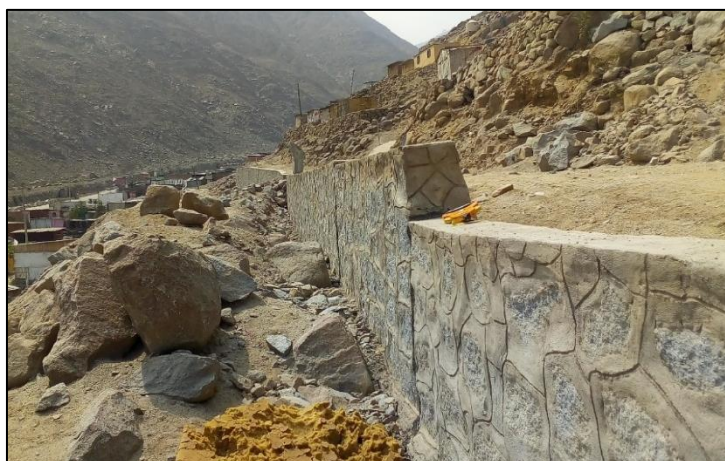
Fig. 74 Muros de contención de piedra - Distrito de Ricardo Palma en Lima

Por ello, proponemos el corte del terreno y la construcción muros de contención longitudinales de material pétreo, como mínimo de una altura de 3 metros en las cotas indicada en los planos para la tercera etapa. Además, en la etapa 2 recomendamos colocar muros de contención longitudinales en la cota baja de esta etapa, pero con muros de 1.5 metros como mínimo como medida de seguridad.

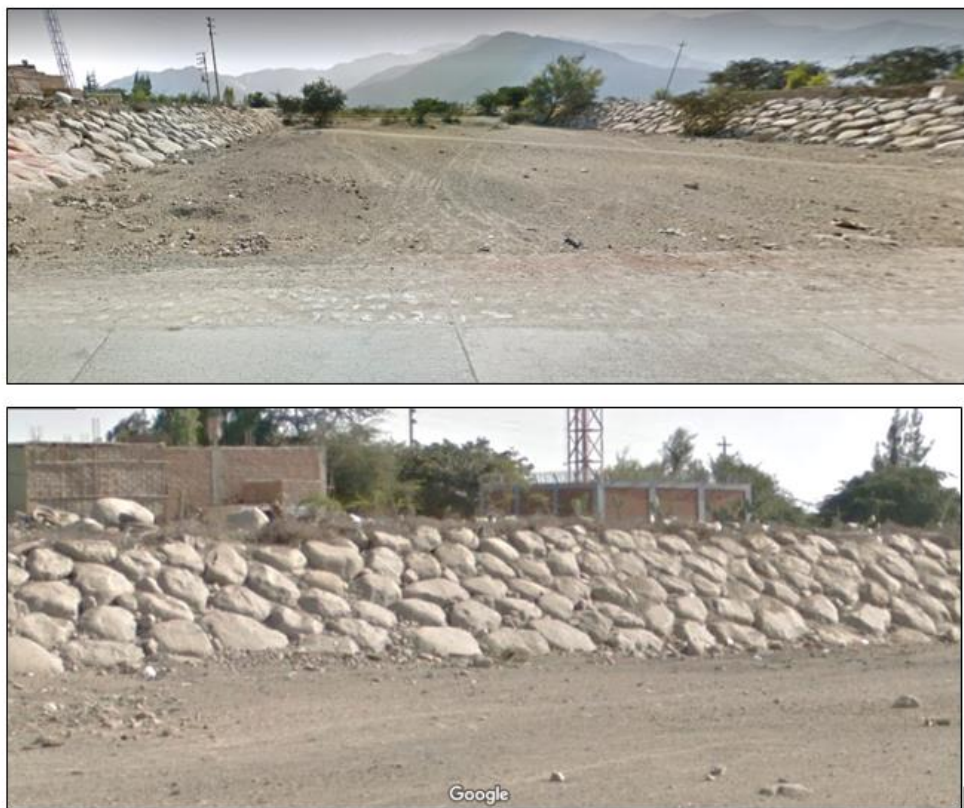
Fig. 75 Enrocados en la quebrada - Distrito de Los Molinos en Ica.

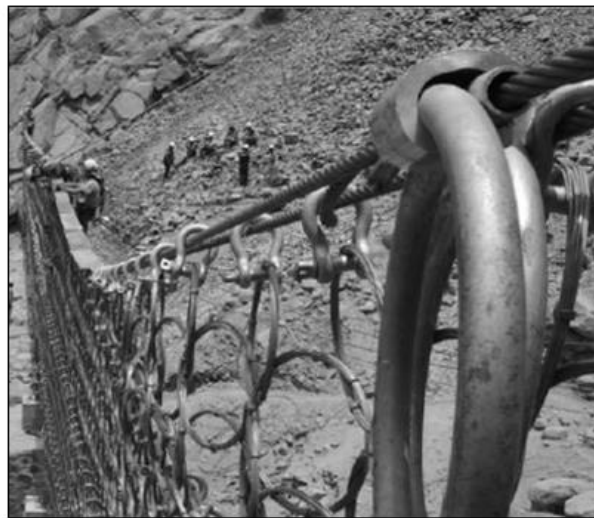
Son protecciones transversales a las pequeñas quebradas que se conectan a la quebrada principal, compuesta por estructuras metálicas flexibles con el fin de protección contra el flujo de detritos, esto se logra con un sistema de anillos metálicos de alta resistencia que forman una malla, cables de soporte en el contorno y anclajes flexibles de cable espiroidal.

Fig. 77 Arriba, foto frontal de mallas metálicas.-Abajo, foto lateral
