TRABAJO DE INVESTIGACION
“PATRÓN ARQUITECTÓNICO DEL SITIO ARQUEOLÓGICO TIRACSI,
DISTRITO DE SANTIAGO DE CHOCORVOS, PROVINCIA DE HUAYTARA,
DEPARTAMENTO DE HUANCAMELICA”.

PARA OPTAR EL TÍTULO PROFESIONAL DE: LICENCIADO EN

SANDRO JESUS HUAMANI SALAZAR

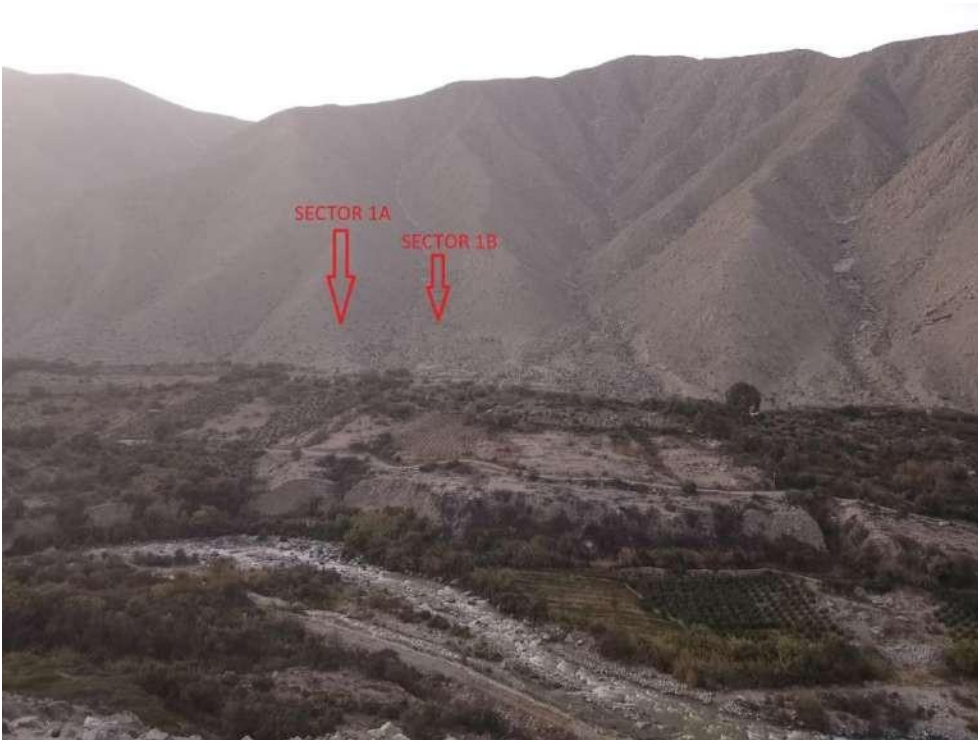
Figura 01: Vista panorámica del área de estudio, con los dos sectores 1 "A" Y 1 "B" (foto Sandro Huamani Salazar).

Vimos por conveniente dividir el área en dos sectores con la nomenclatura 1" A" Y 1" B", teniendo en cuenta la topografía de la zona, material en superficie y la distribución espacial de la unidad arquitectónica.

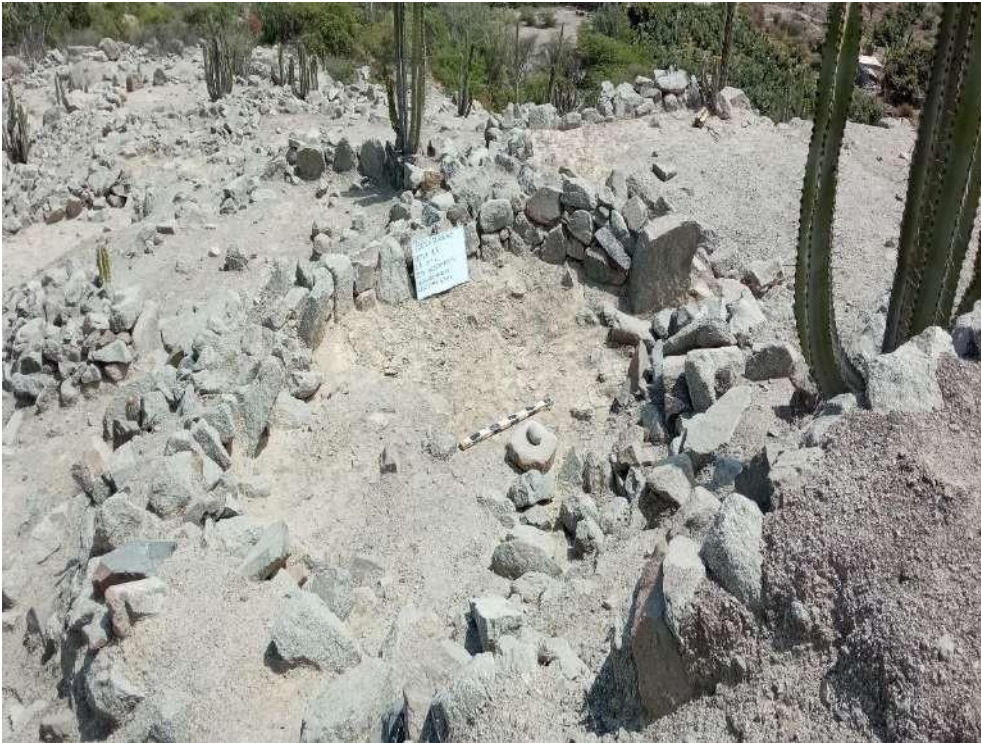
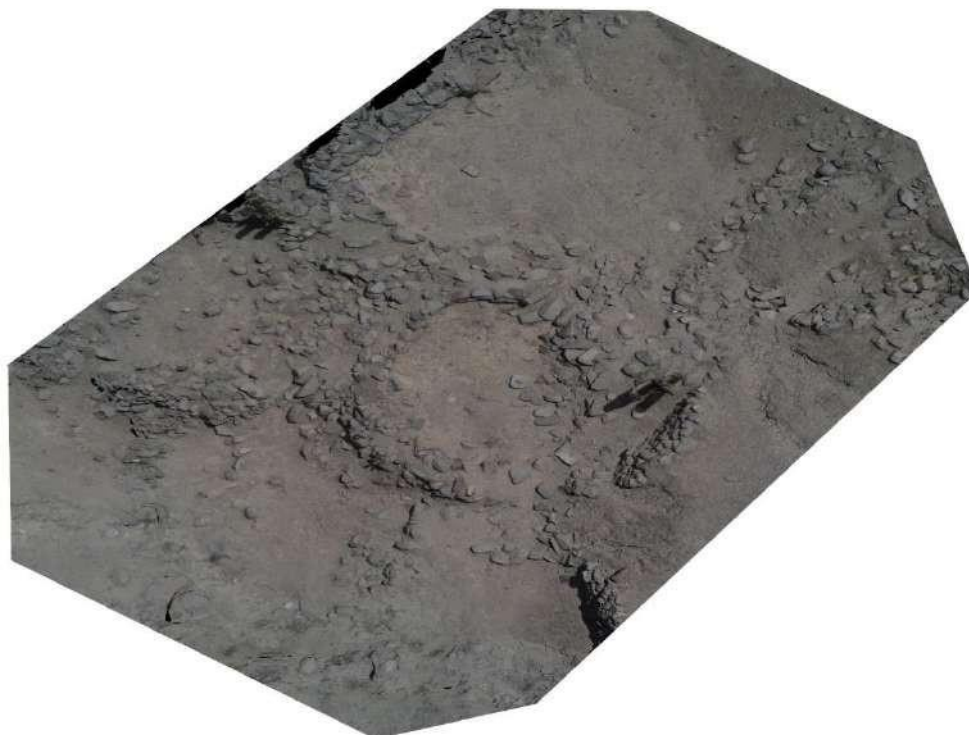
Figura 02: Vista de panorámica del recinto de planta de patrón arquitectónico circular (Sandro Huamani Salazar).

Figura 03: Vista de la ortofoto del recinto N°2 de planta de patrón arquitectónico circular (Sandro Huamani Salazar).

Esta E.A. (N^o2) se encuentra ubicada en la coordenada 18L 440508 E- 8469973 N a una altura de 1104 m.s.n.m, esta unidad está emplazado hacia el este del sector 1" A" y se adosa al muro de contención, presenta planta de forma circular a doble hilera con aparejo rustico con dimensiones 5.02 m de largo por 4.36 m de ancho la cabecera de muro presenta una altura de 0.60 m y un grosor de 0.80 m, su estado es malo y su vano de acceso se orienta al noreste. Se hayo material asociado como fragmento de cerámica burda en el recinto y, un mortero y su respectiva molienda, su función es de carácter habitacional.

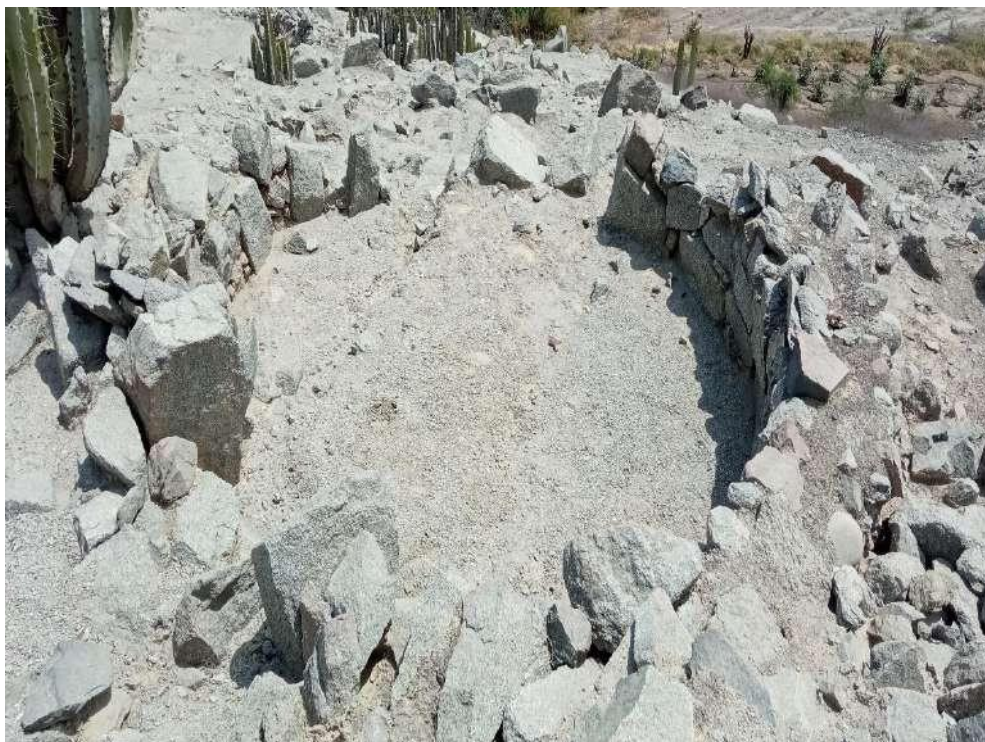
Figura 04: Vista de detalle del recinto de planta de patrón arquitectónico circular (Sandro Huamani Salazar).

Esta E.A. (N°4) se encuentra ubicada en la coordenada 18L 440520 E- 8469788 N a una altura de 1085 m.s.n.m, esta estructura está emplazada hacia el este del sector 1” A” y se erige sobre una terraza o muro de contención presenta planta de forma circular a doble hilera con aparejo rústico con dimensiones 4.36 m de largo por 4.20 m de ancho la cabecera de muro presenta una altura de 0.80 m y un grosor de 0.50 m, su estado es malo y su vano de acceso se orienta al suroeste. Se hayo material cerámica asociado de cerámica burda en el recinto, su función es de carácter habitacional.

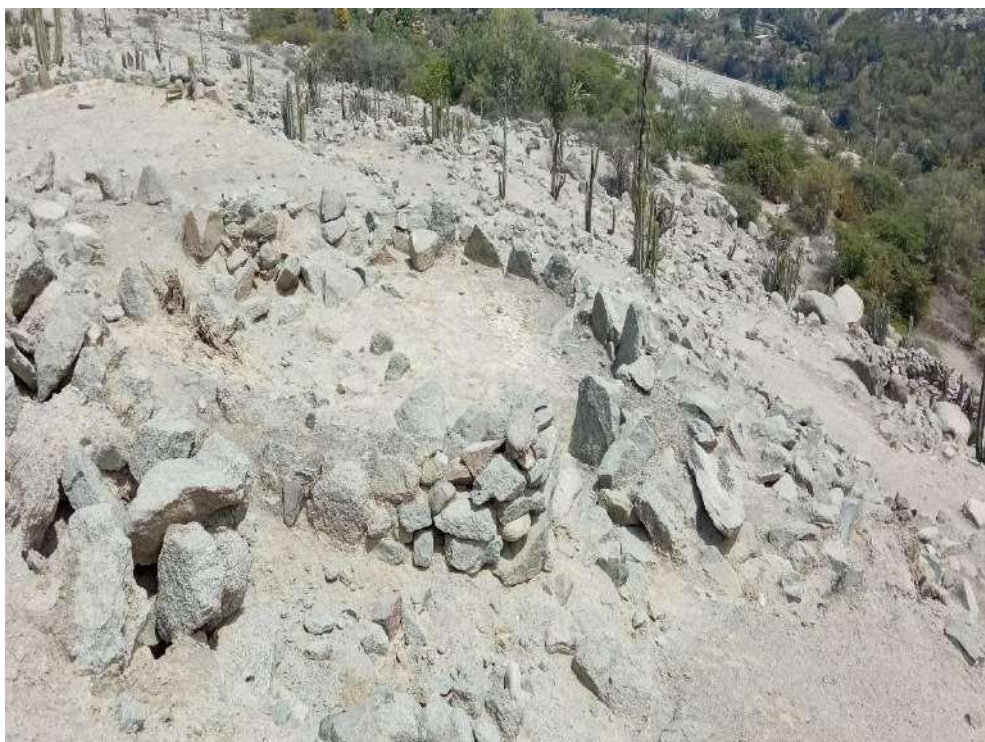
Figura 05: Vista de detalle del recinto de planta de patrón arquitectónico circular (Sandro Huamani Salazar).

Esta E.A. (N^o5) se encuentra ubicada en la coordenada 18L 440556 E- 8469791 N a una altura de 1093 m.s.n.m, esta estructura está emplazada hacia el este del sector 1” A” y se erige sobre una terraza o muro de contención presenta planta de forma circular a doble hilera con aparejorustico con dimensiones 4.50 m de largo por 4.20 m de ancho la cabecera de muro presenta una altura de 0.40 m y un grosor de 0.60 m, su estado es malo y su vano de acceso se orienta al este, su función es de carácter habitacional.

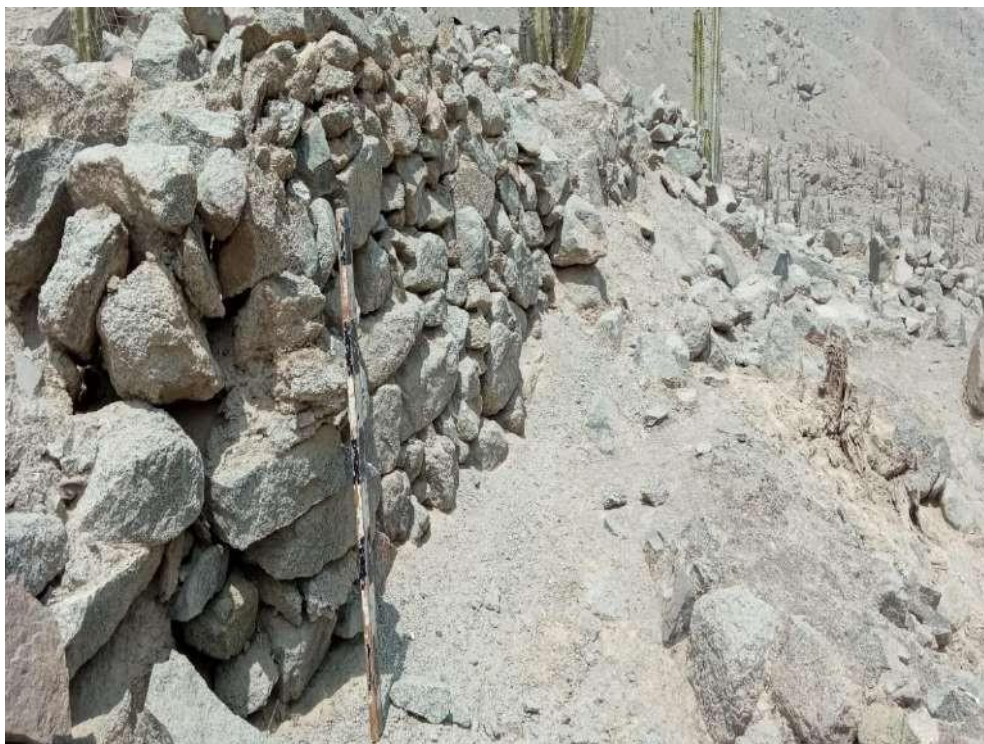
Figura 06: Vista de detalle del muro de contención emplazado en el sector 1” A” (Sandro Huamani Salazar).

Esta E.A. (Nº19) se encuentra ubicada en la coordenada 18L 440575 E- 8469775 N a una altura de 1091 m.s.n.m, este elemento arquitectónico tiene una proyección de este-oeste del sector 1” A” se trata de muros de contención que sirven como una adaptación de aprovechamiento al medio geomorfológico está compuesto a doble hilera con aparejo rustico con dimensiones 9. m de largo aproximadamente, la cabecera de muro presenta una altura de 1.30 m y un grosor de 0.60 m, su función fue como soporte y nivelación para las viviendas.

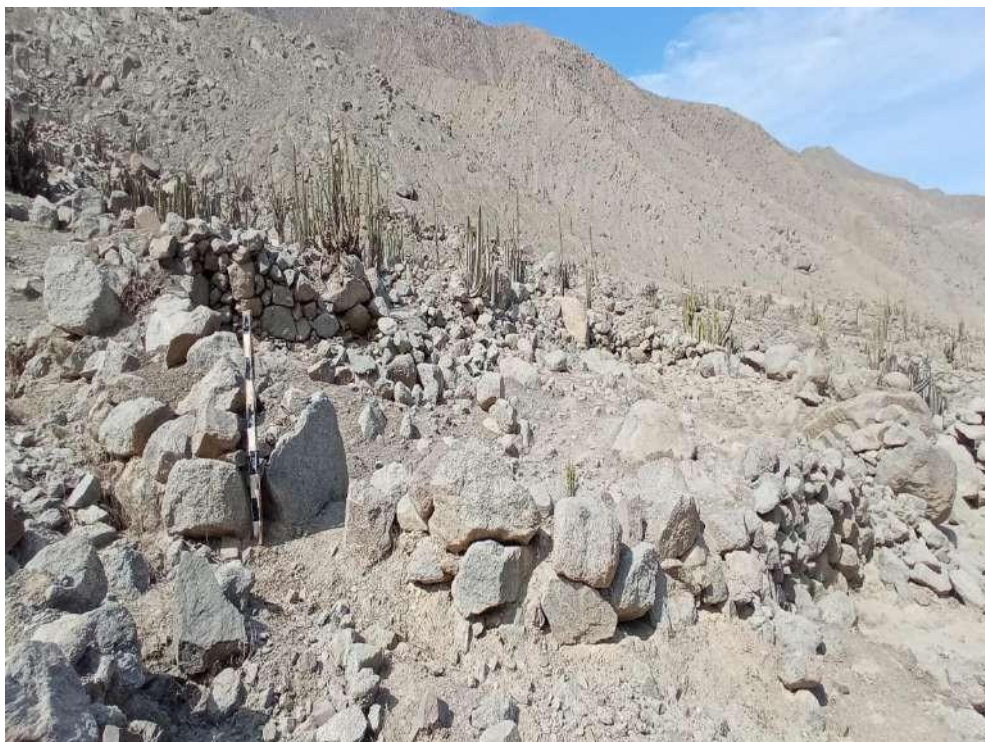
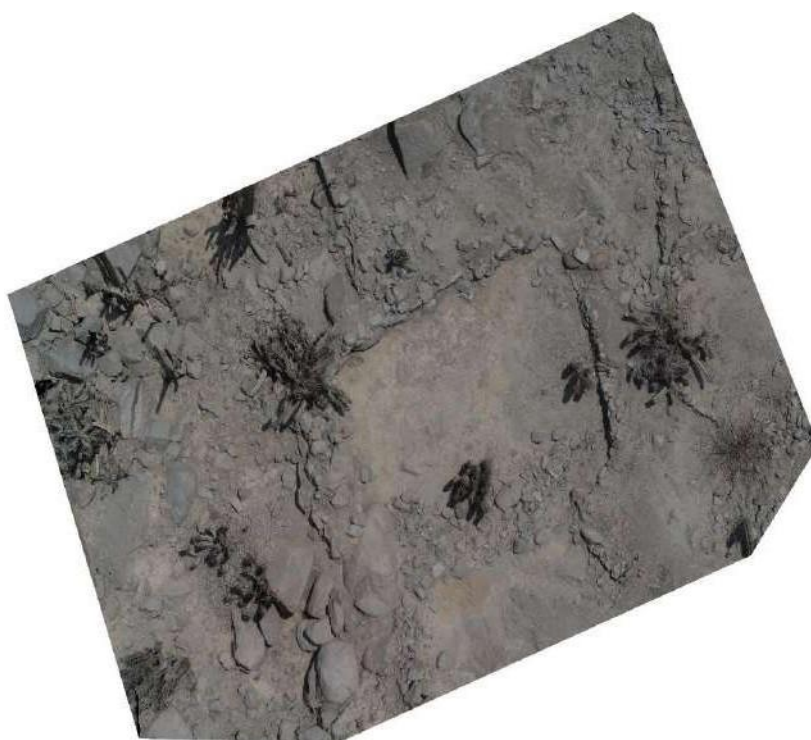
Figura 07: Vista de detalle del recinto de patrón arquitectónico semicircular emplazado en el sector 1" A" (Sandro Huamani Salazar).

Figura 08: Vista de la ortofoto del recinto de patrón arquitectónico semicircular emplazado en el sector 1" A" (Sandro Huamani Salazar).

Esta E.A. (N^a13) se encuentra ubicada en la coordenada 18L 440489 E- 8469754 N a una altura de 1088 m.s.n.m, esta estructura está emplazado hacia el noreste del sector 1” A” y se asentó en la parte media del cerro, presenta planta de forma semicircular a doble hilera con aparejo rustico con dimensiones 11.2 m de largo por 9.05 m de ancho la cabecera de muro presenta una altura de 1.10 m y un grosor de 0.90 m, su estado es regular y su vano de acceso se orienta al norte. Se hayo material cerámica asociado de cerámica burda en el recinto, función por las características no dudamos que pudo haber sido un recinto multifuncional, como área de productividad (corrales, viviendas).

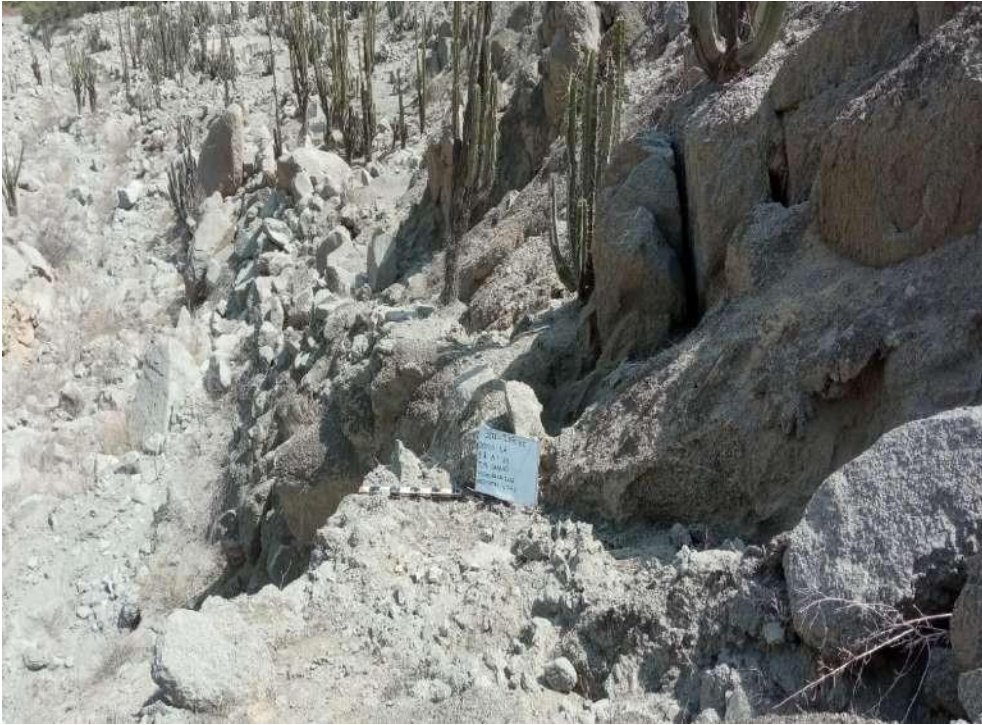
Figura 09: Vista de detalle del camino que se proyecta de sur a norte emplazado en el sector 1” A” (Sandro Huamani Salazar).

Este elemento arquitectónico se encuentra ubicada en la coordenada 18L 440551 E- 8469641N a una altura de 1071 m.s.n.m, esta estructura arquitectónica tiene una proyección con orientación de sur-norte del sector 1” A” con dimensiones 215 m de largo aproximadamente por 1.10 m de ancho.

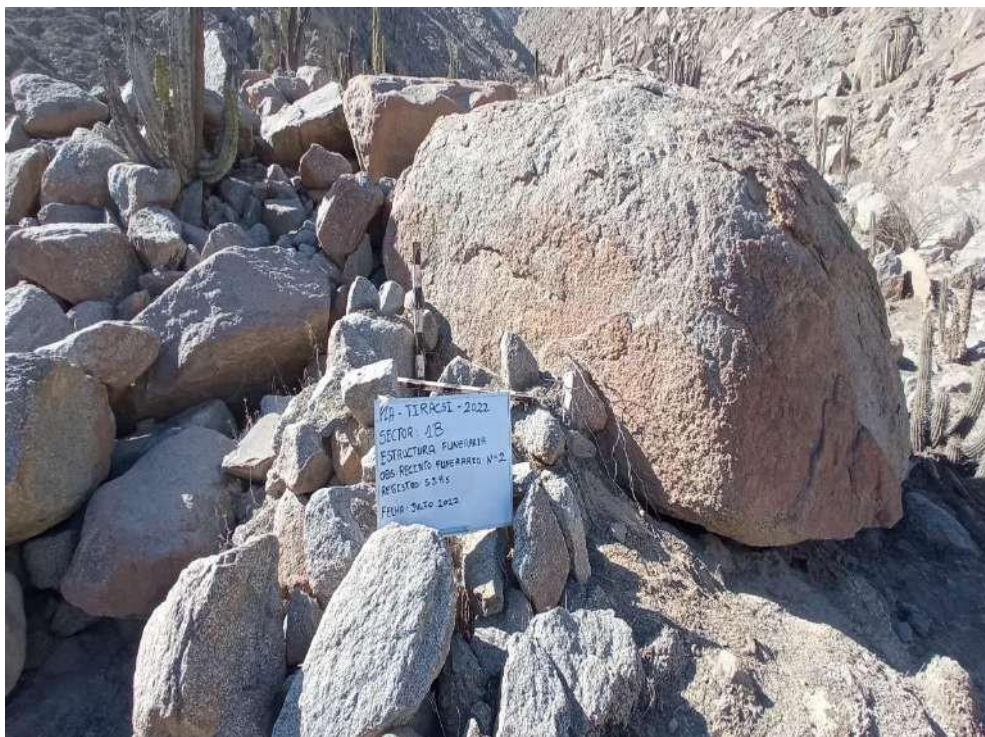
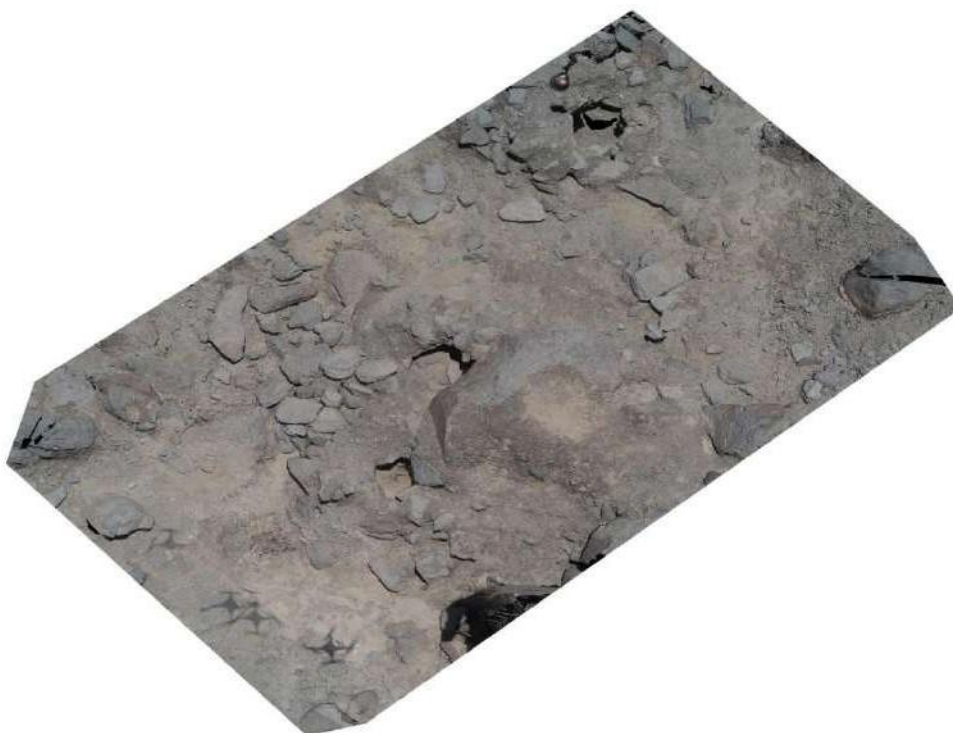
Figura 10: Vista de detalle de una cista funeraria emplazado en el sector 1" B" (Sandro Huamani Salazar).

Figura 11: Vista de detalle de una cista funeraria emplazado en el sector 1" B" (Sandro Huamani Salazar).

Esta E.A. (Nª2) se encuentra ubicada en la coordenada 18L 440534 E- 8469629 N a una altura de 1084 m.s.n.m, esta estructura está emplazado hacia el suroeste del sector 1" B" y se asentó en la parte media del cerro, con dimensiones 1.60 m de largo por 0.60 m de ancho y una profundidad de 0.50 m su estado es malo, por la intervención de los huaqueros.

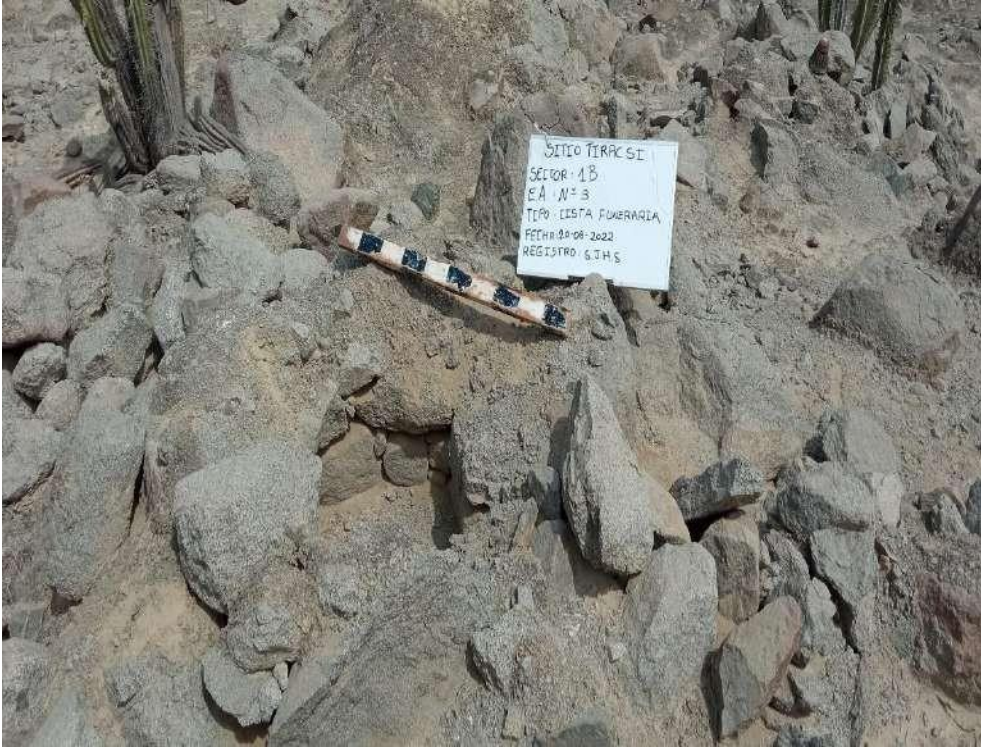
Figura 12: Vista de detalle de una cista funeraria emplazado en el sector 1" B" (Sandro Huamani Salazar).

Esta E.A. (N°3) se encuentra ubicada en la coordenada 18L 440533 E- 8469639 N a una altura de 1076 m.s.n.m, esta estructura está emplazado hacia el suroeste del sector 1" B" y se asentó en la parte media del cerro, con dimensiones 0.80 m de largo por 0.50m de ancho y una profundidad de 0.50 m, su estado es regular, por la intervención de los huaqueros no podemos interpretar el contexto completo.

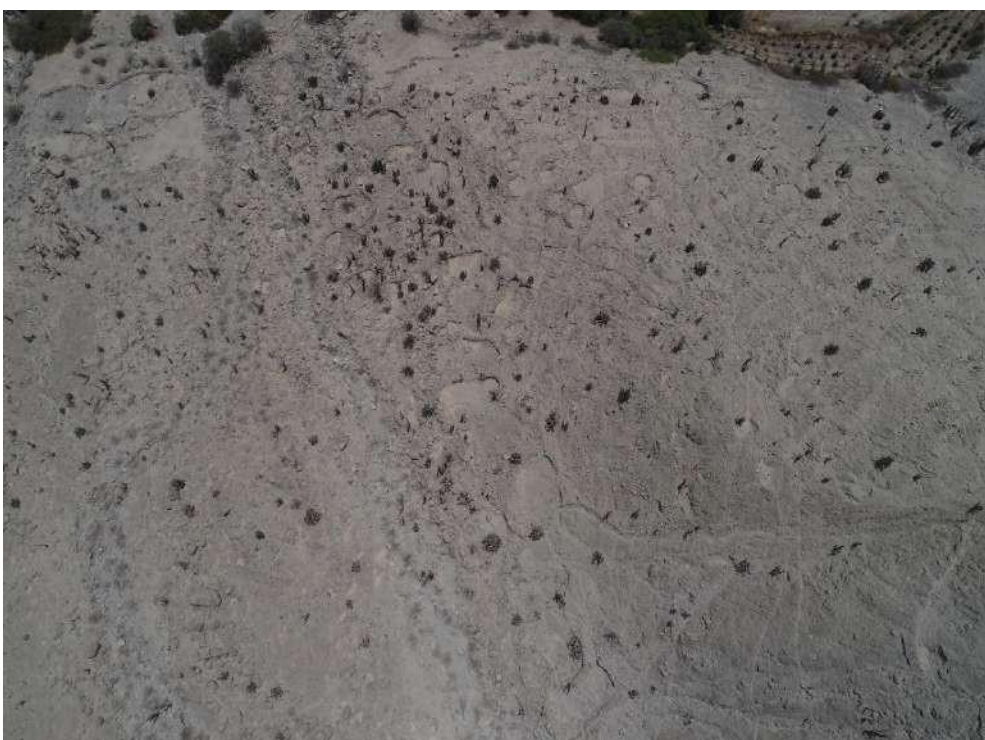
Figura 14: Vista aérea del sitio arqueológico Tiracsi donde se pueden apreciar E.A. de forma aglutinadas (Sandro Huamani Salazar).

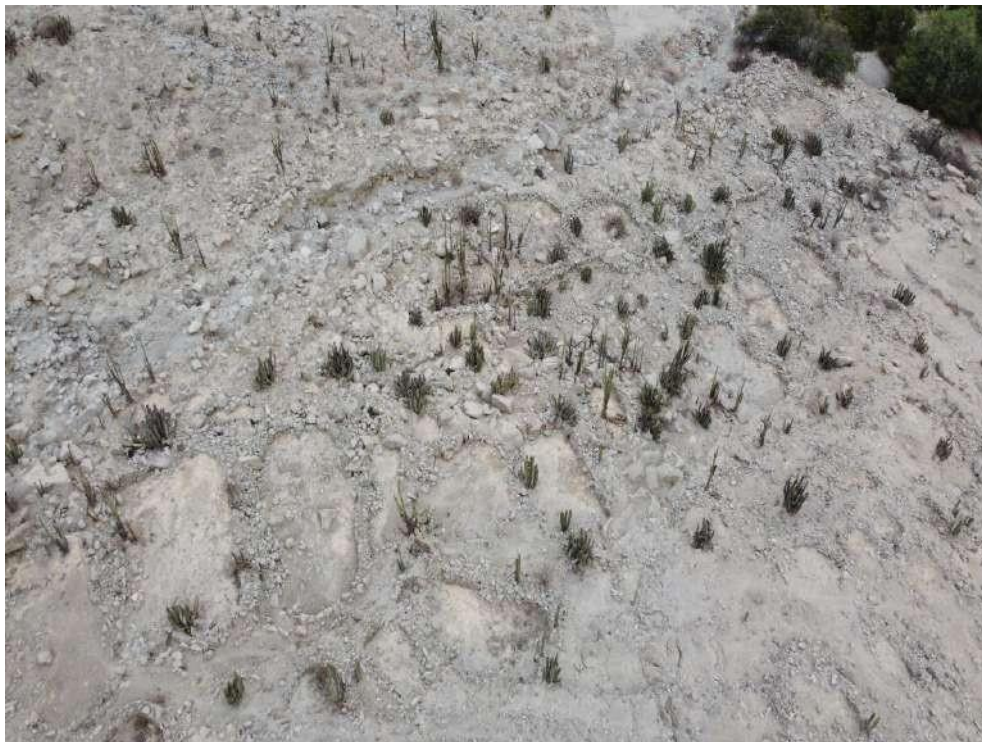
Figura 17: Vista aérea del sitio arqueológico Tiracsi patrón circular y semicircular (Sandro Huamani Salazar).

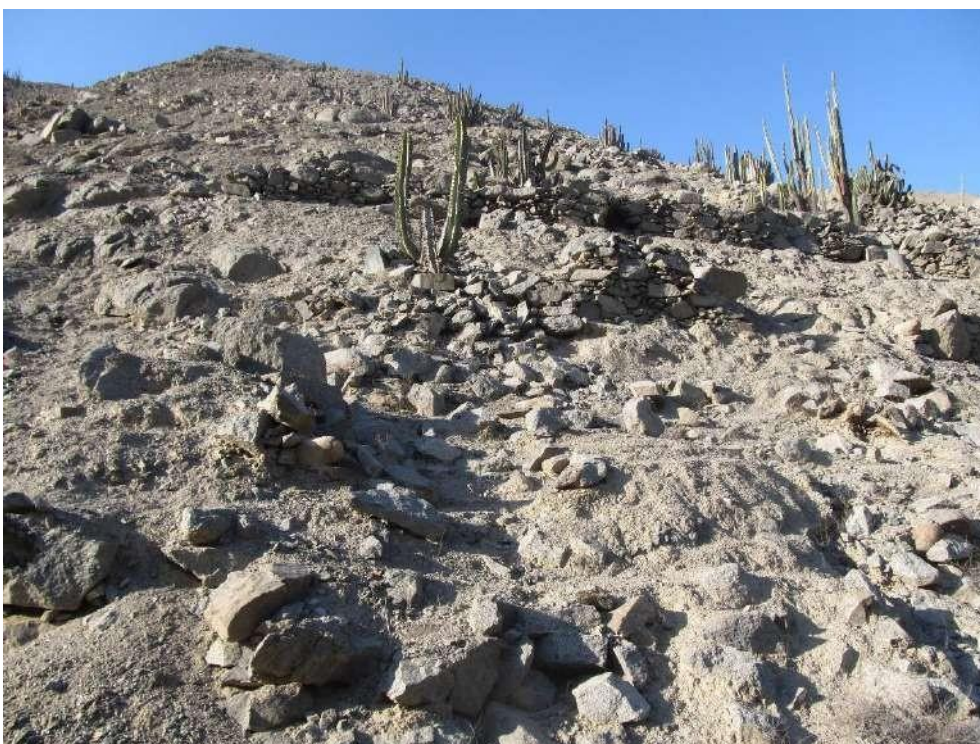
Figura 18: Vista del sector 1' A' donde se emplazan las terrazas o muro de contención (Sandro Huamani Salazar).

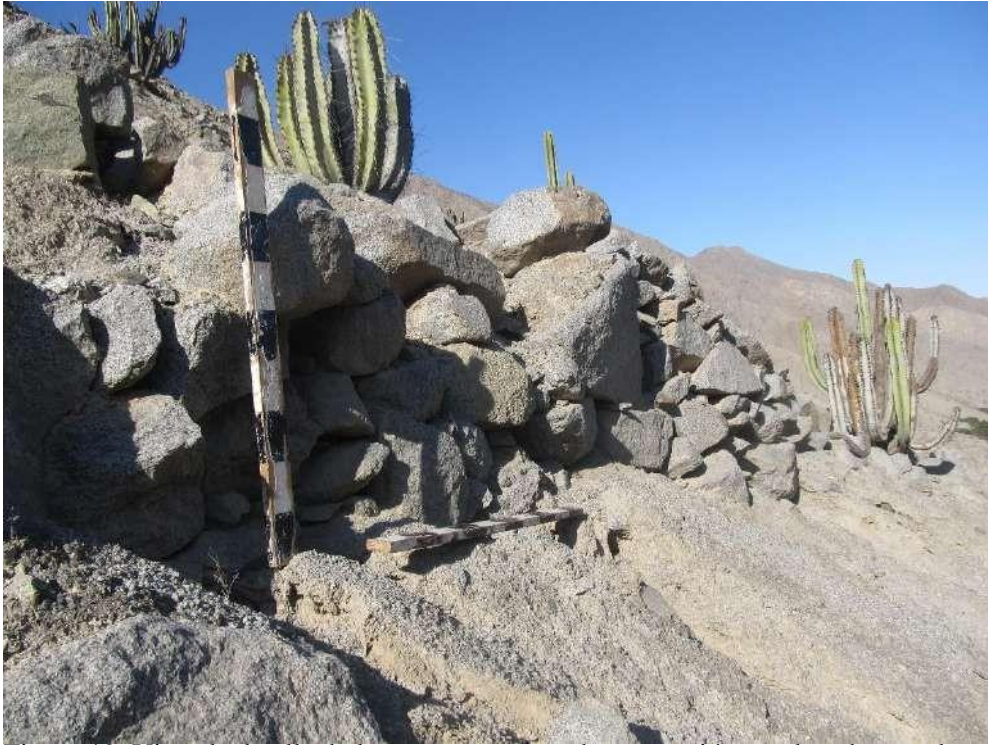
Figura 19: Vista de detalle de la terrazas o muro de contención emplazados en el sector 1" A" (Sandro Huamani Salazar).

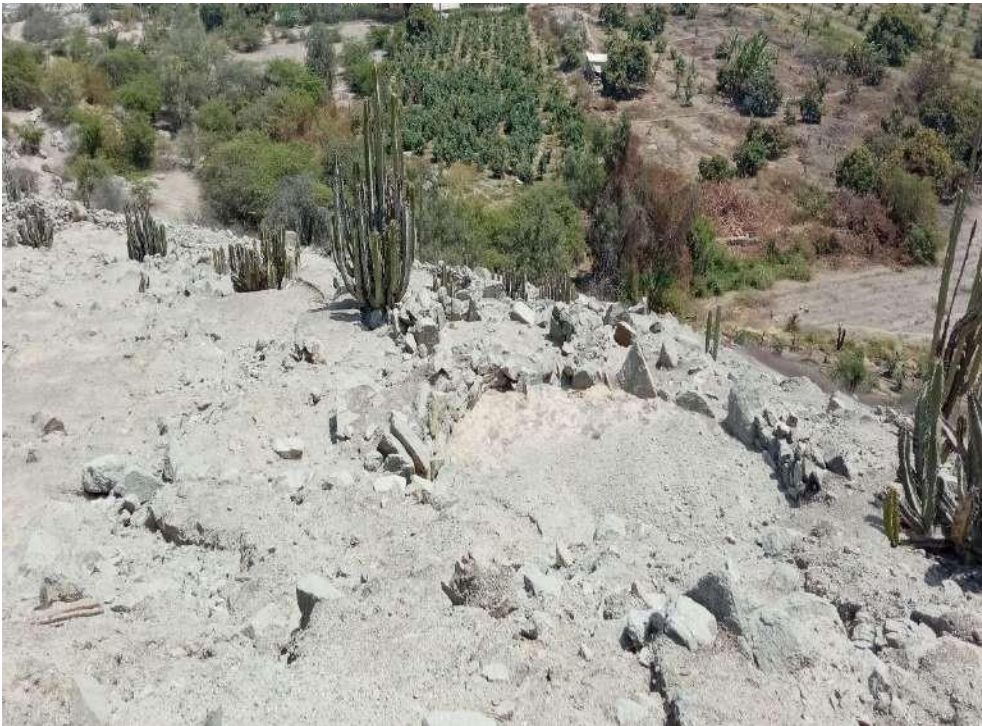
Figura 20: Vista panorámica de la E.A. de forma circular emplazados en el sector 1" A" (Sandro Huamani Salazar).

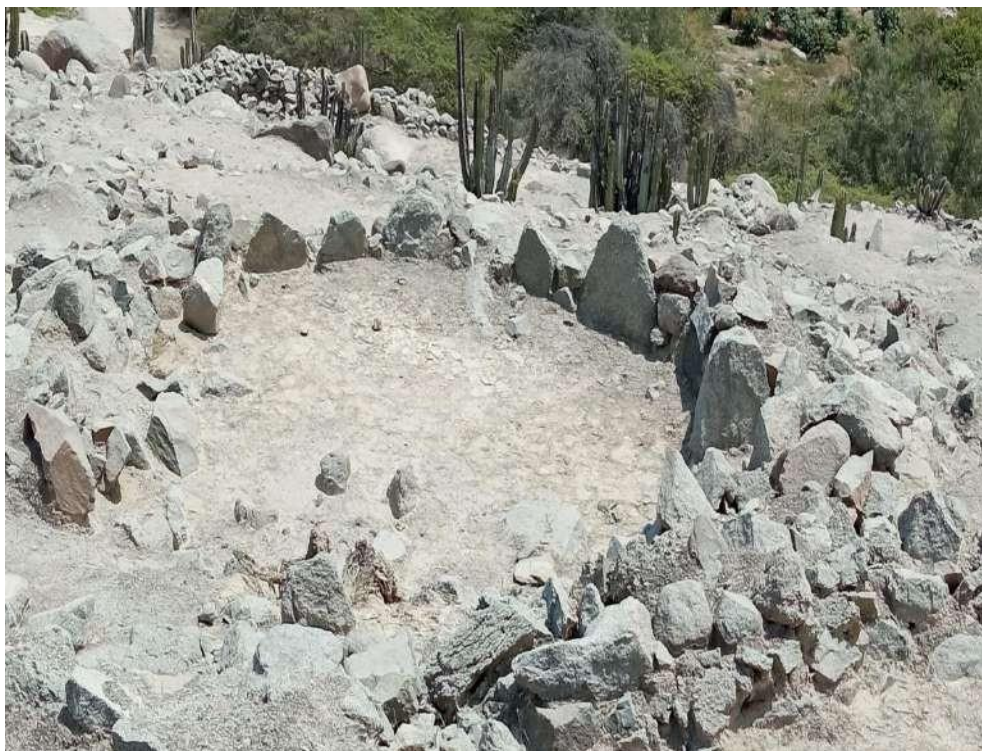
Figura 21: Vista de la E.A. de forma circular emplazados en el sector 1" A" (Sandro Huamani Salazar).

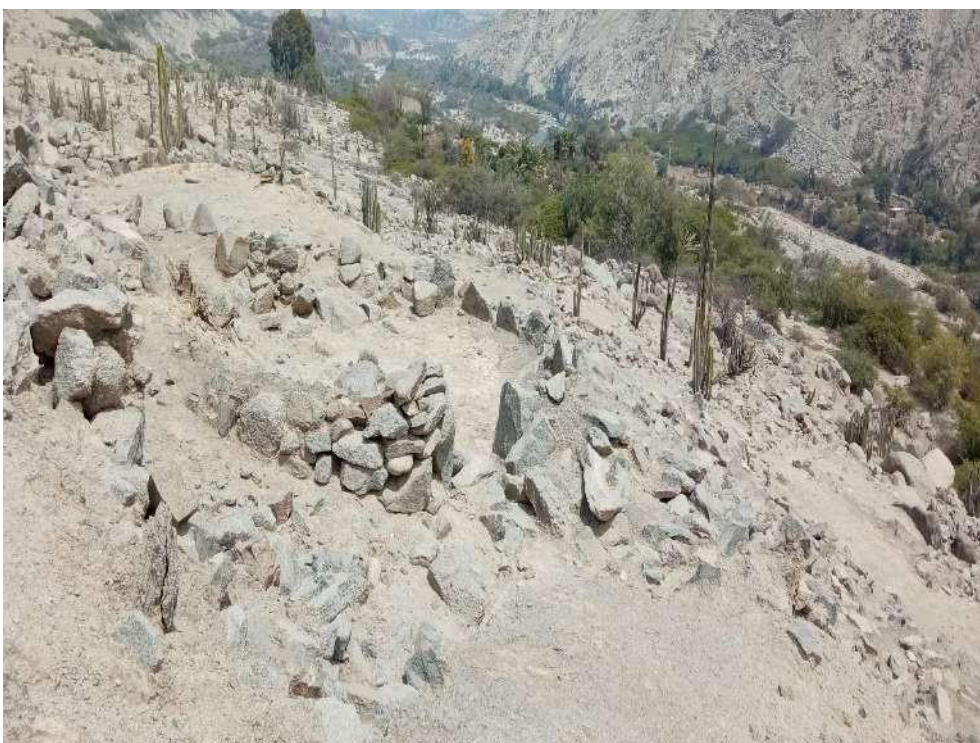
Figura 22: Vista de la E.A. de forma circular con acceso hacia el este emplazados en el sector 1" A" (Sandro Huamani Salazar).

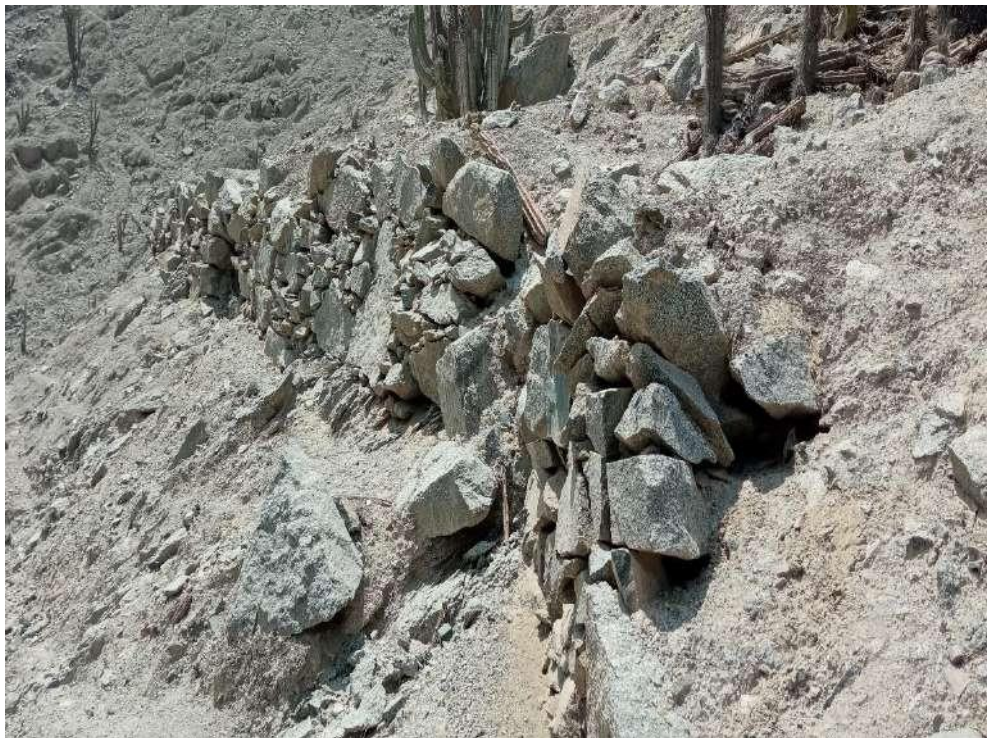
Figura 23: Vista del muro de contención, orientación de la foto de oeste - este emplazado en el sector 1" A" (Sandro Huamani Salazar).

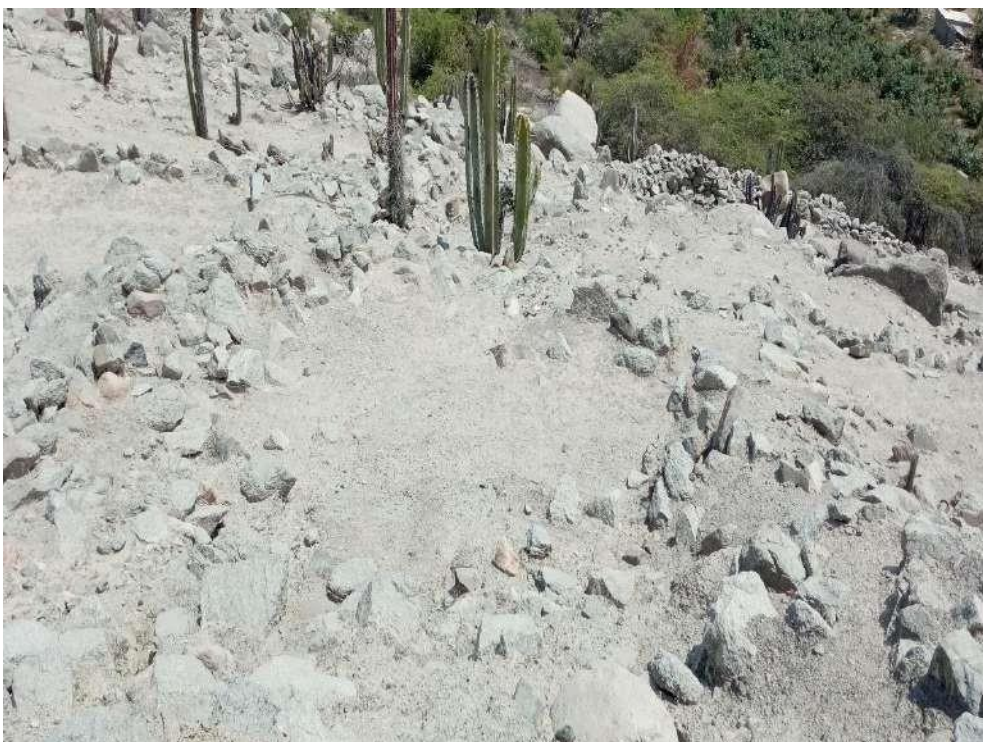
Figura 24: Vista de detalle de planta del recinto de forma circular emplazado en el sector 1" A" (Sandro Huamani Salazar).

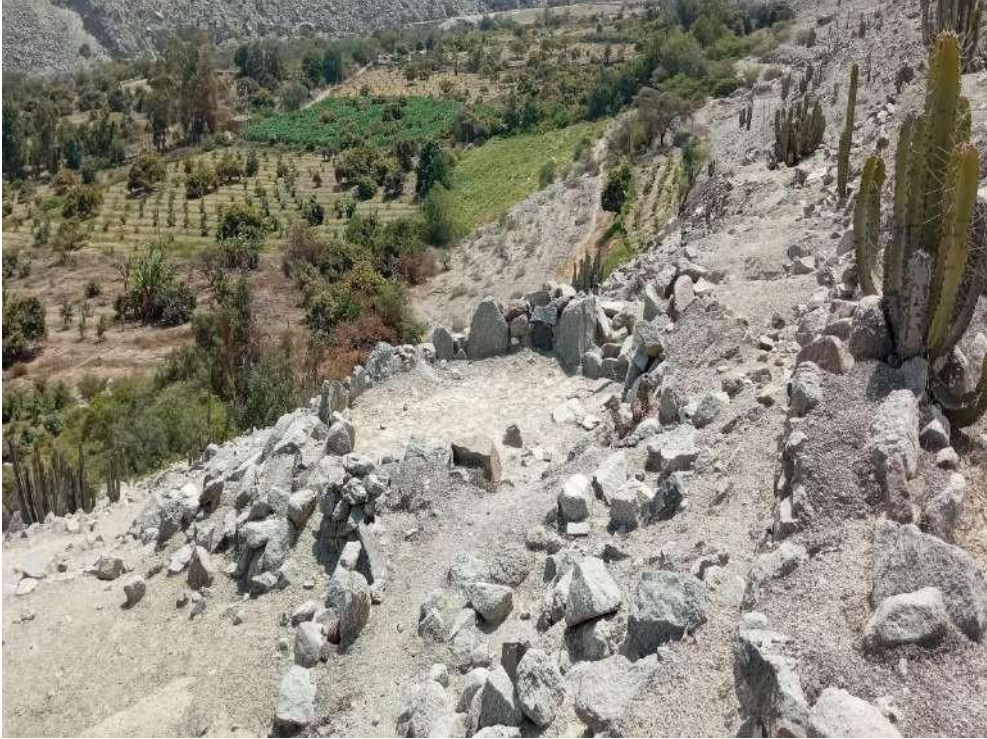
Figura 25: Vista de detalle de planta del recinto de forma circular emplazado en el sector 1" A" (Sandro Huamani Salazar).

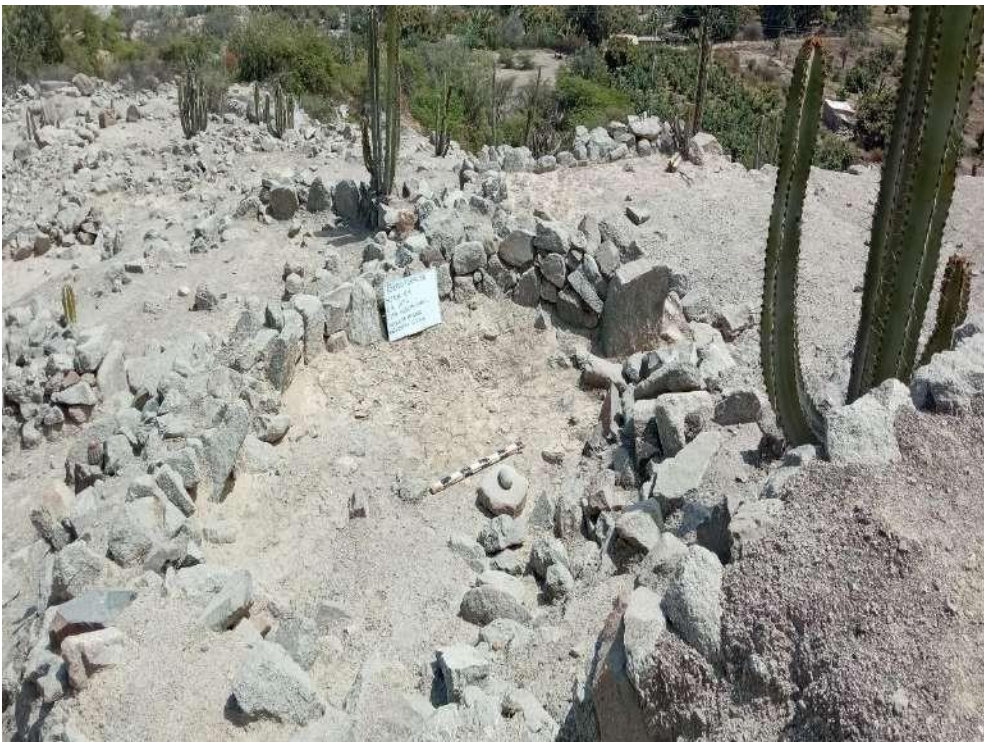
Figura 26: Vista de detalle de recinto asociado a material doméstico (mortero y molienda) circular emplazado en el sector 1" A" (Sandro Huamani Salazar).

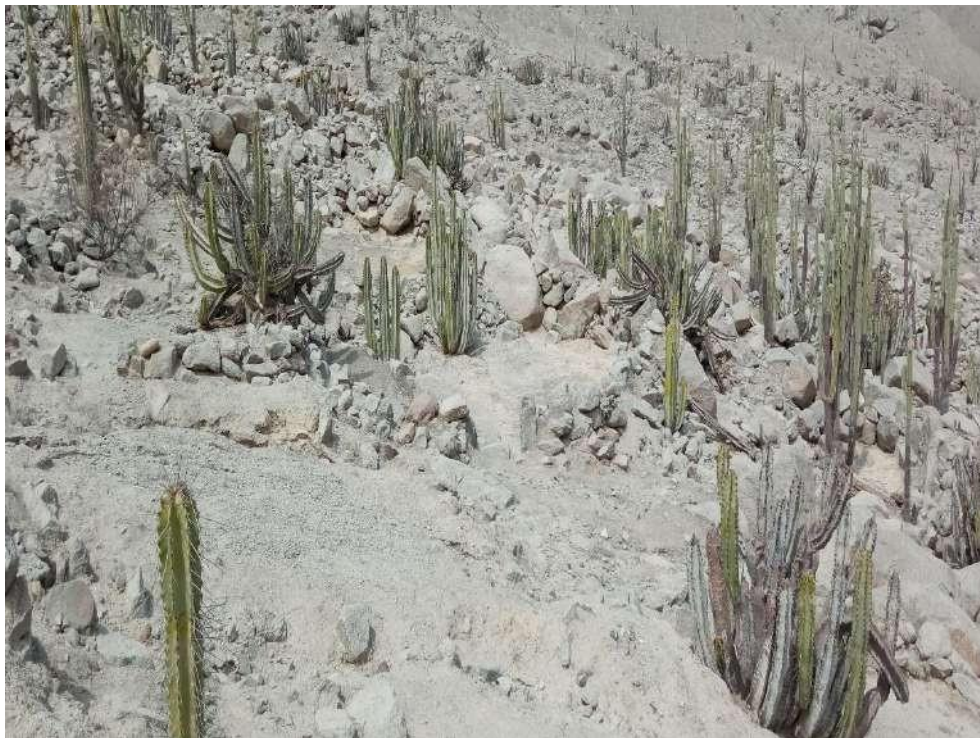
Figura 27: Vista panorámica de la E.A. de forma circular emplazado en el sector 1" A" (Sandro Huamani Salazar).

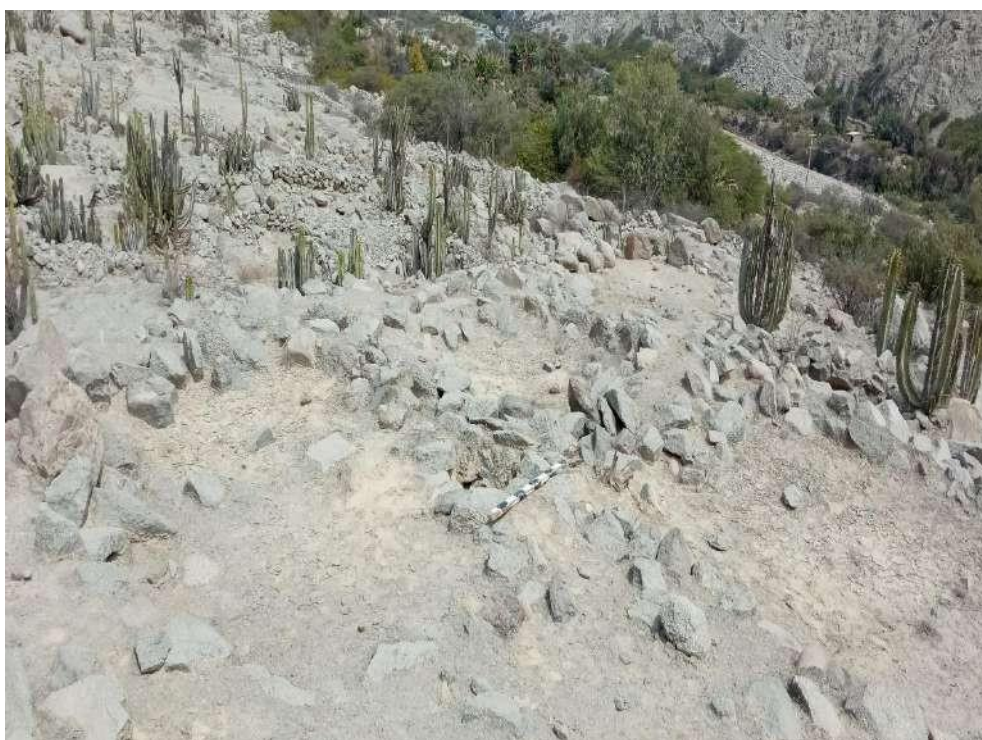
Figura 28: Vista panorámica de la E.A. de forma circular asociado a un pequeño depósito emplazado en el sector 1" A" (Sandro Huamani Salazar).

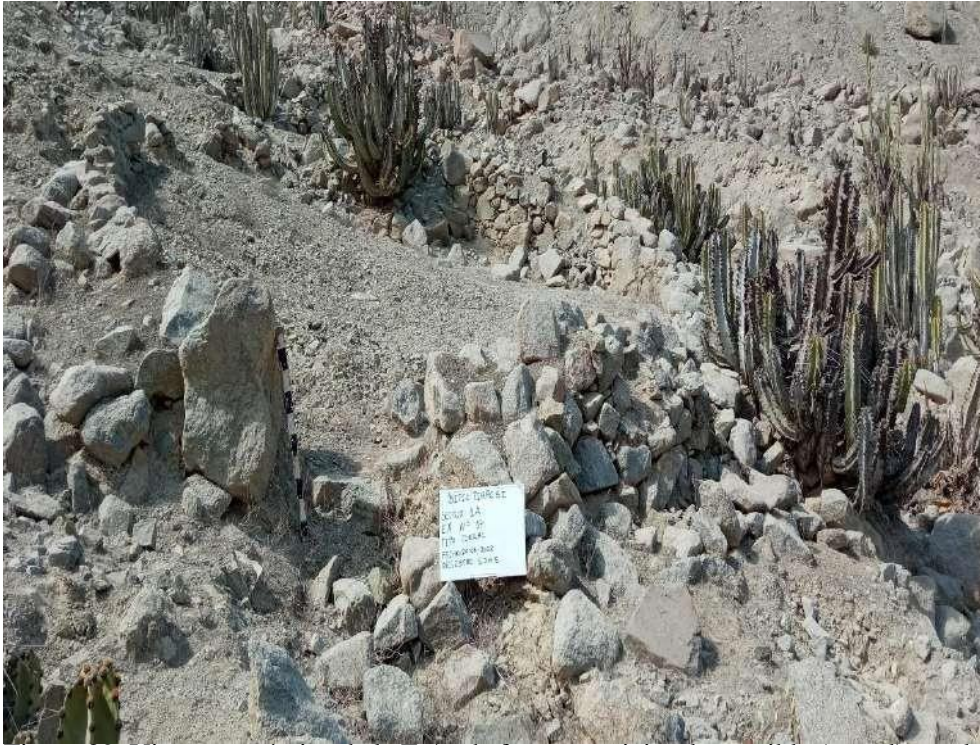
Figura 29: Vista panorámica de la E.A. de forma semicircular posible (corral) emplazado en el sector 1" A" (Sandro Huamani Salazar).

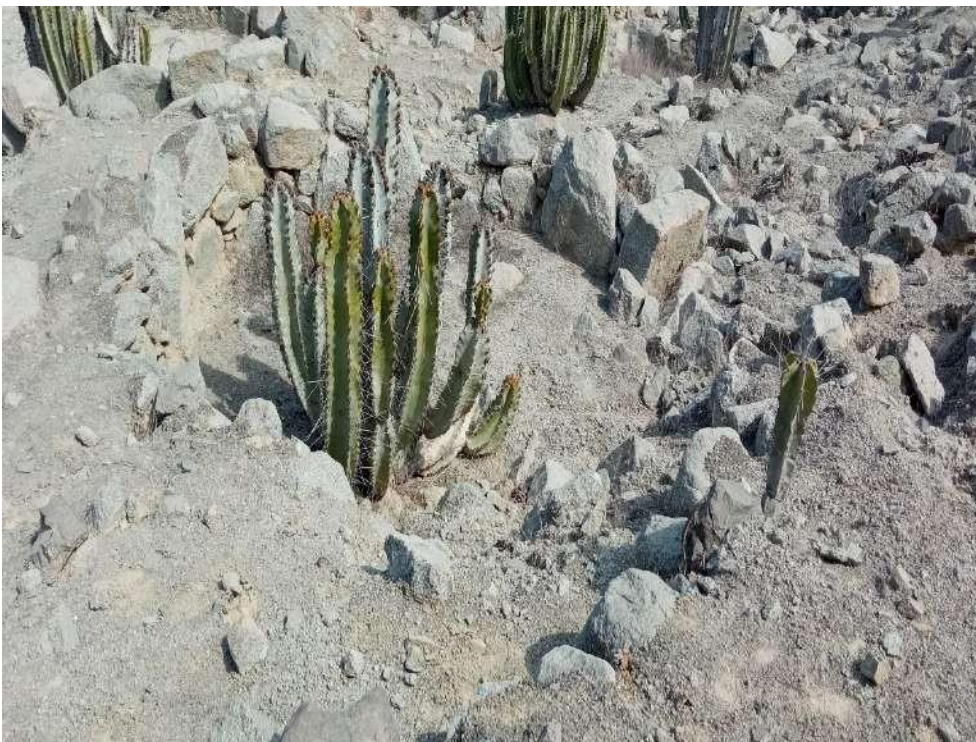
Figura 30: Vista panorámica de la E.A. de forma circular emplazado en el sector 1" A" (Sandro Huamani Salazar).

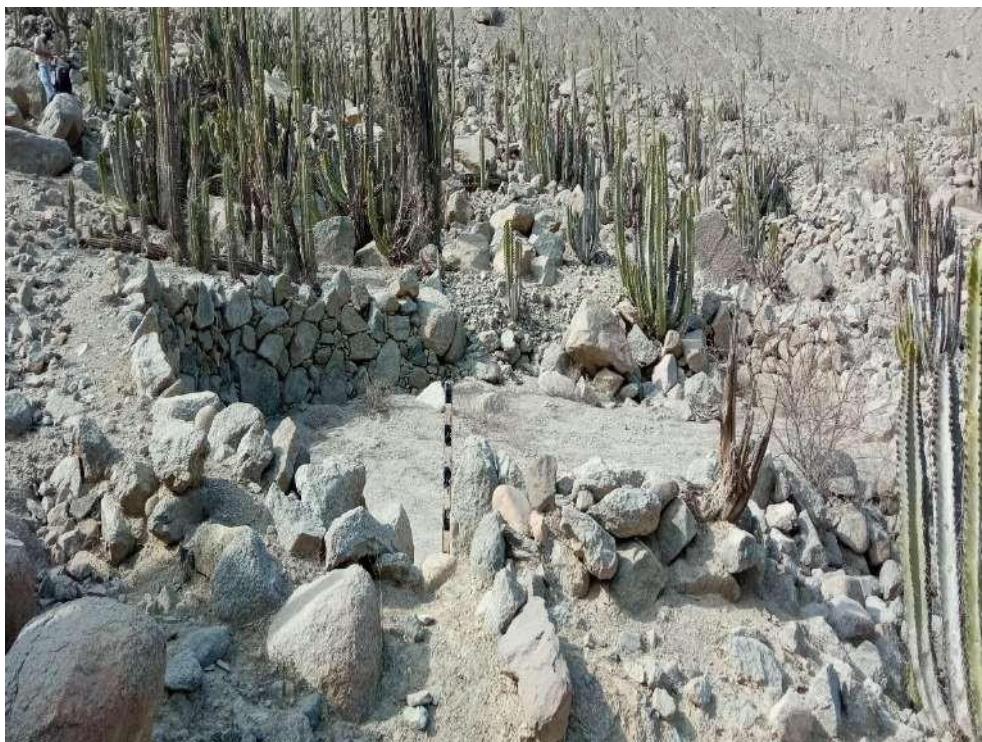
Figura 31: Vista de detalle de la E.A. con posible función de corral emplazado en el sector 1' A' (Sandro Huamani Salazar).

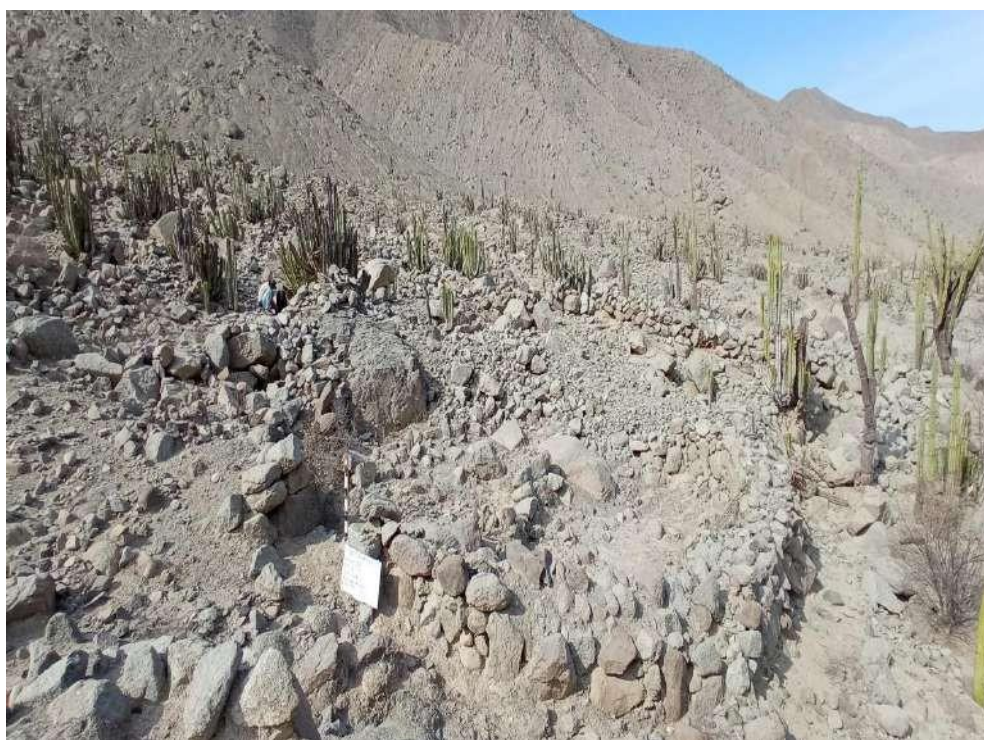
Figura 32: Vista de detalle de la E.A. con posible función de corral emplazado en el sector 1' A' (Sandro Huamani Salazar).
