TRABAJO DE INVESTIGACION
“PATRÓN ARQUITECTÓNICO DEL SITIO ARQUEOLÓGICO TIRACSI,
DISTRITO DE SANTIAGO DE CHOCORVOS, PROVINCIA DE HUAYTARA,
DEPARTAMENTO DE HUANCAMELICA”.

PARA OPTAR EL TÍTULO PROFESIONAL DE: LICENCIADO EN

SANDRO JESUS HUAMANI SALAZAR

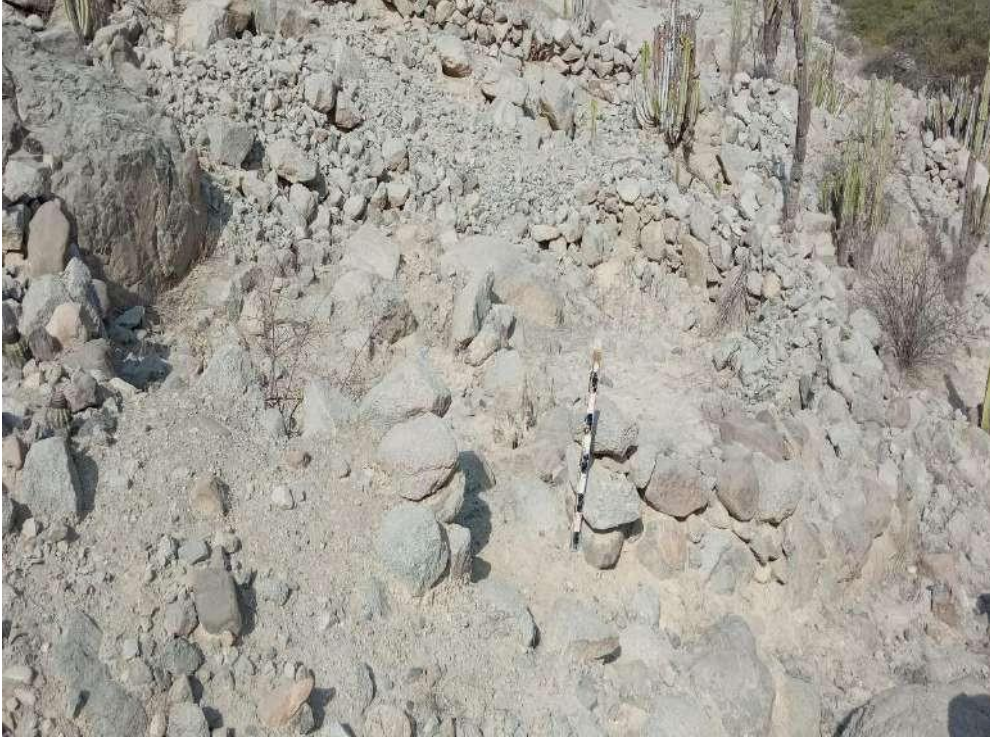
Figura 33: Vista de detalle de la E.A. con vano de acceso con dimensión de 1 m de ancho y orientado hacia el este emplazado en el sector 1' A' (Sandro Huamani Salazar).

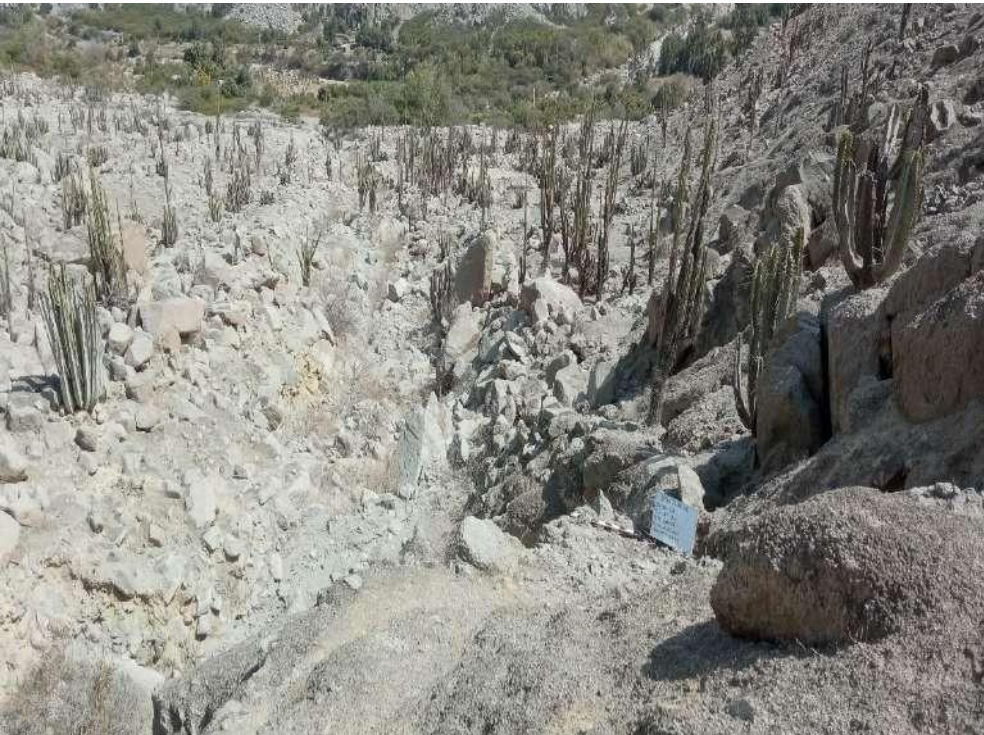
Figura 34: Vista del camino que se proyecta de sur-norte emplazado en el sector 1' A' (Sandro Huamani Salazar).

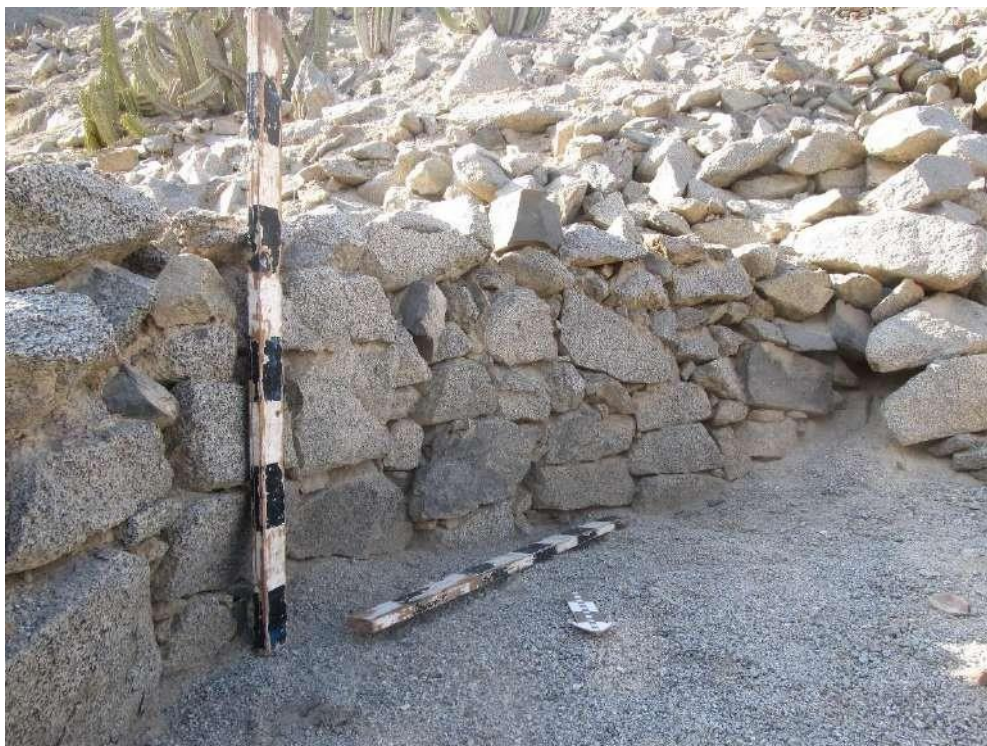
Figura 35: Vista de detalle de la mampostería ordinaria emplazado en el sector 1' A' (Sandro Huamani Salazar).

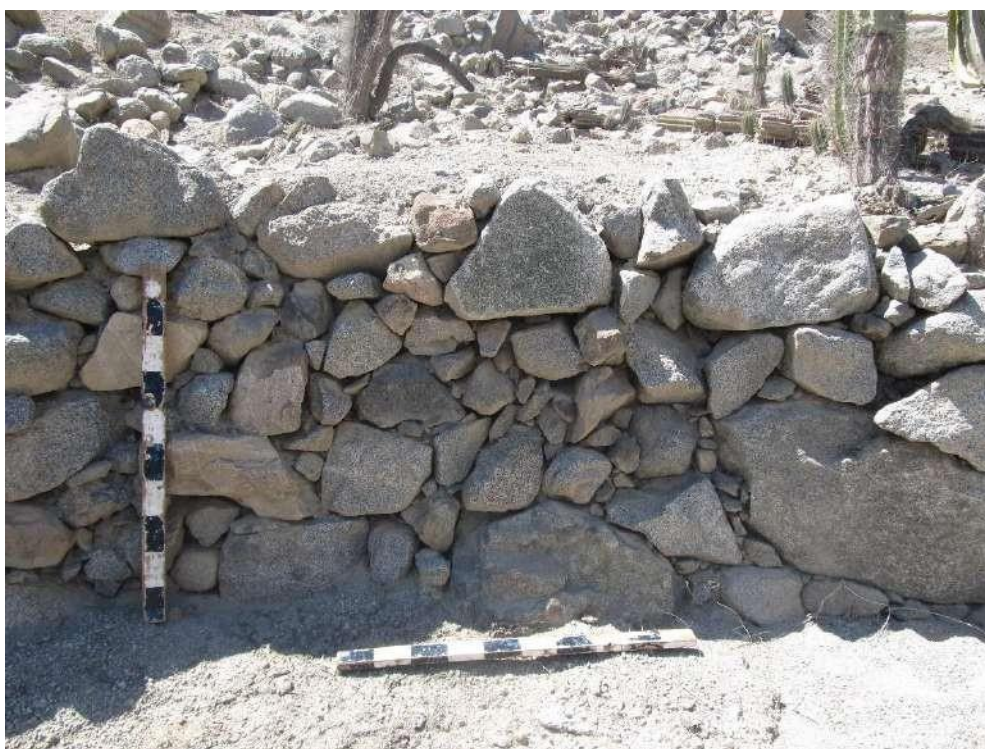
Figura 36: Vista de detalle de la mampostería ordinaria emplazado en el sector 1' A' (Sandro Huamani Salazar).

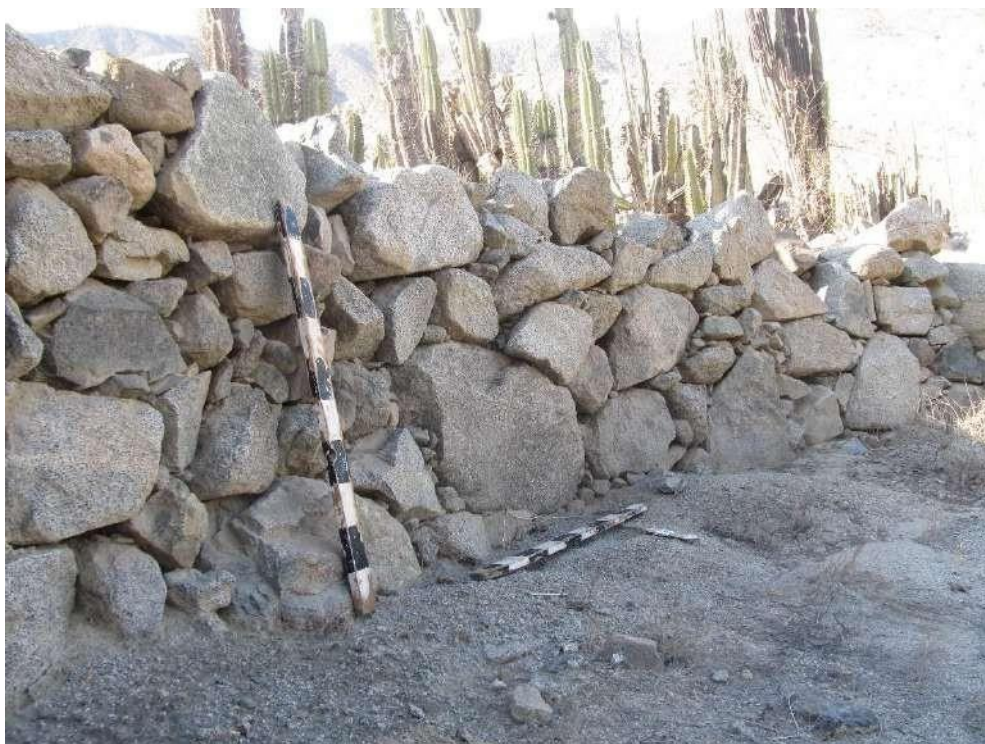
Figura 37: Vista de detalle del muro con técnica aparejo rustico emplazado en el sector 1" A" (Sandro Huamani Salazar).

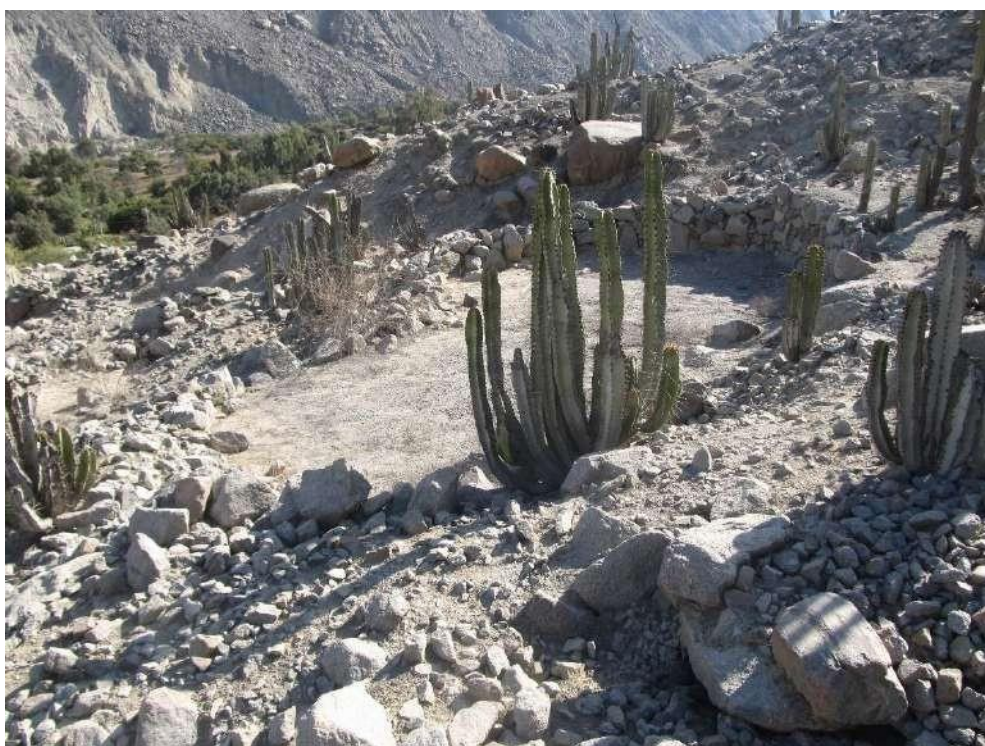
Figura 38: Vista de panorámica del recinto con patrón irregular emplazado en el sector 1" A" (Sandro Huamani Salazar).

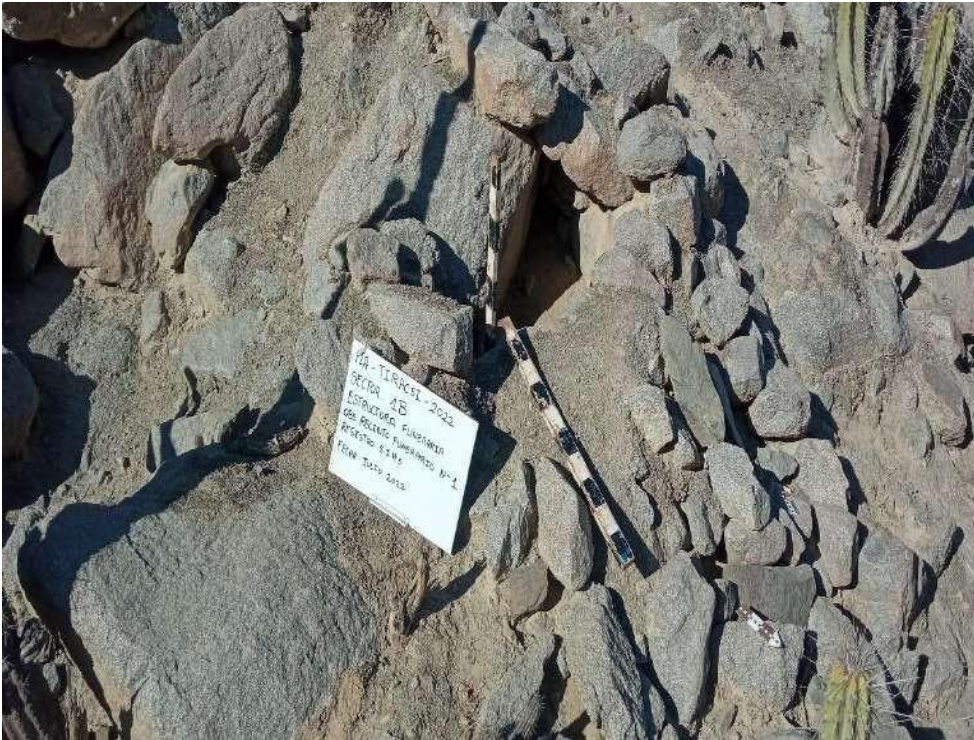
Figura 51: Vista de detalle de cista funeraria emplazado en el sector 1" B" (Sandro Huamani Salazar).

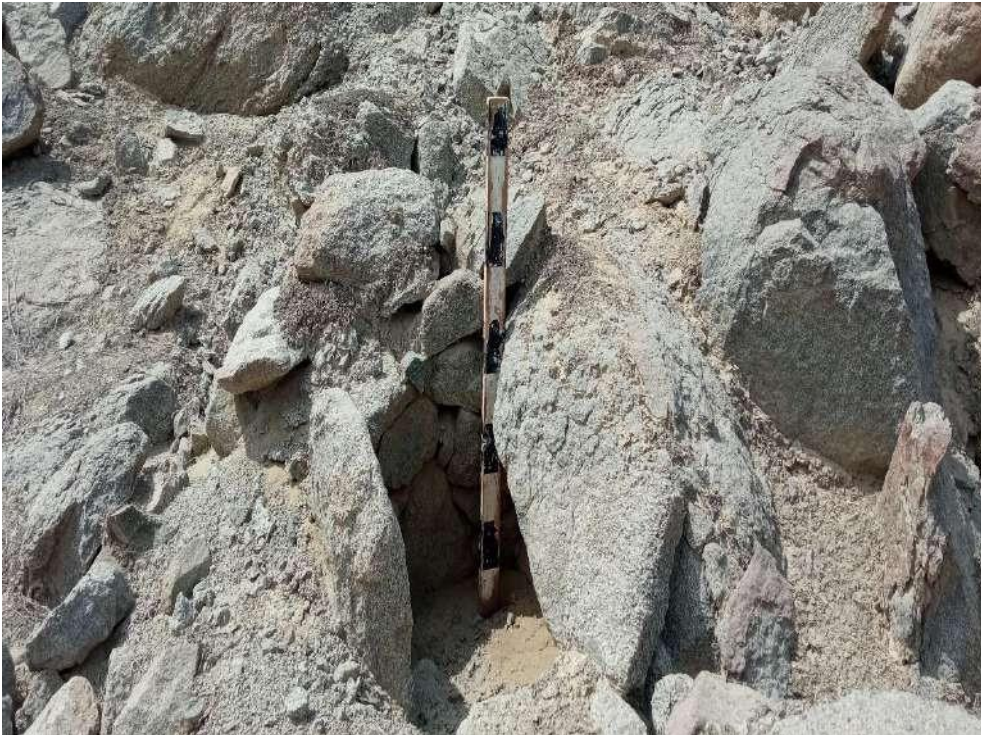
Figura 52: Vista de detalle de cista funeraria emplazado en el sector 1" B" (Sandro Huamani Salazar).

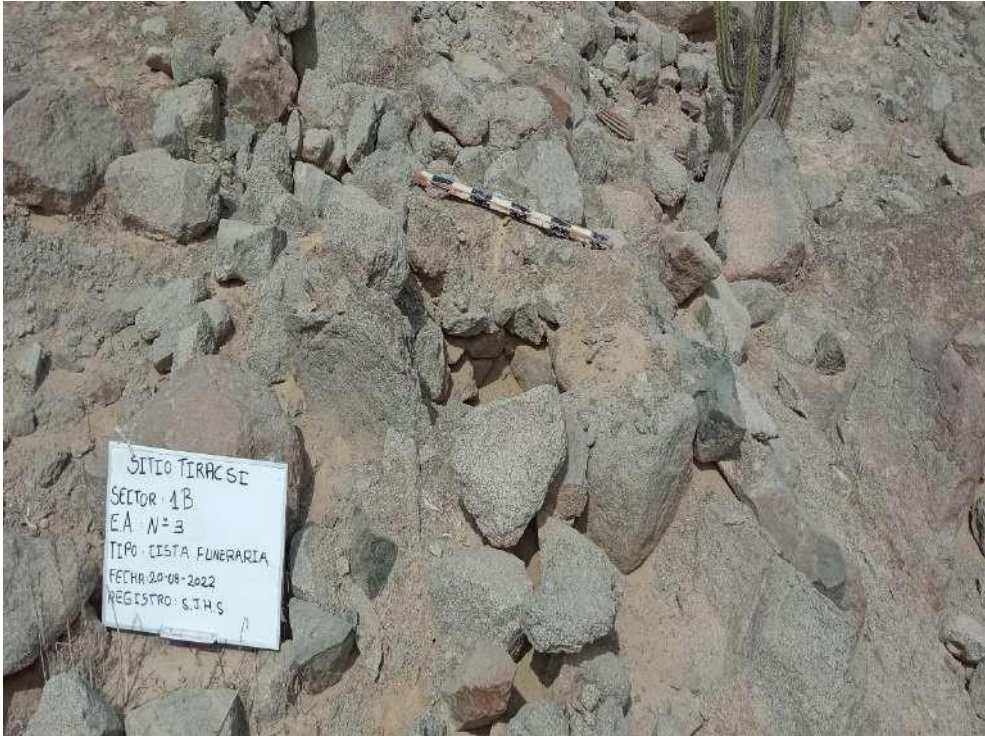
Figura 53: Vista de detalle de cista funeraria emplazado en el sector 1" B" (Sandro Huamani Salazar).

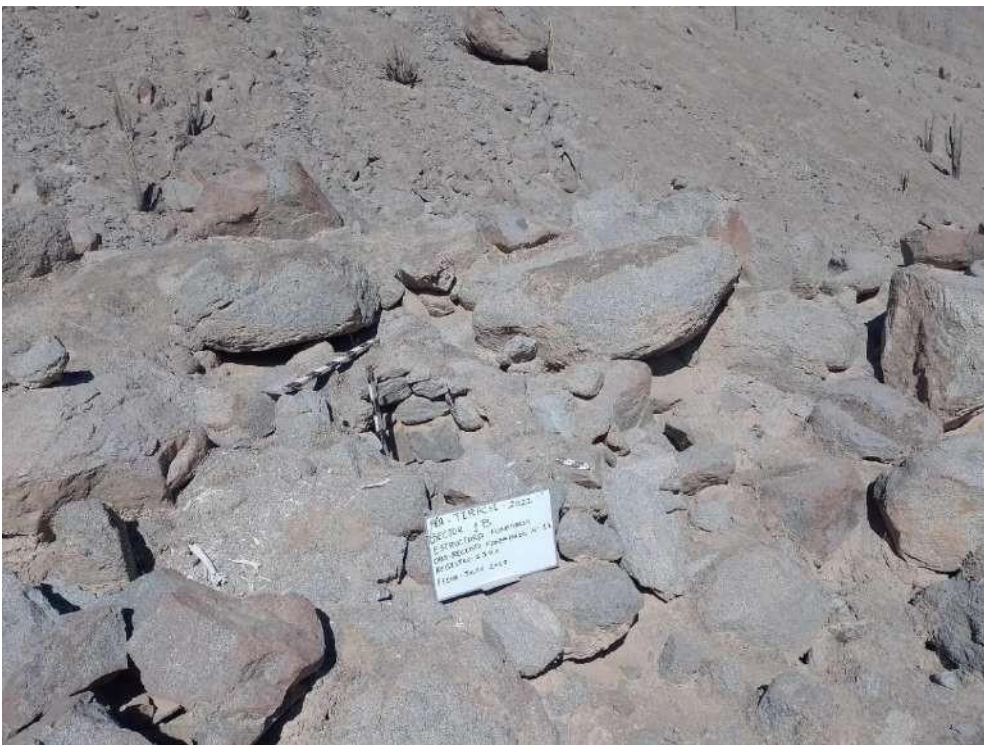
Figura 54: Vista panorámica de cista funeraria asociado a material (óseo) emplazado en el sector 1" B" (Sandro Huamani Salazar).

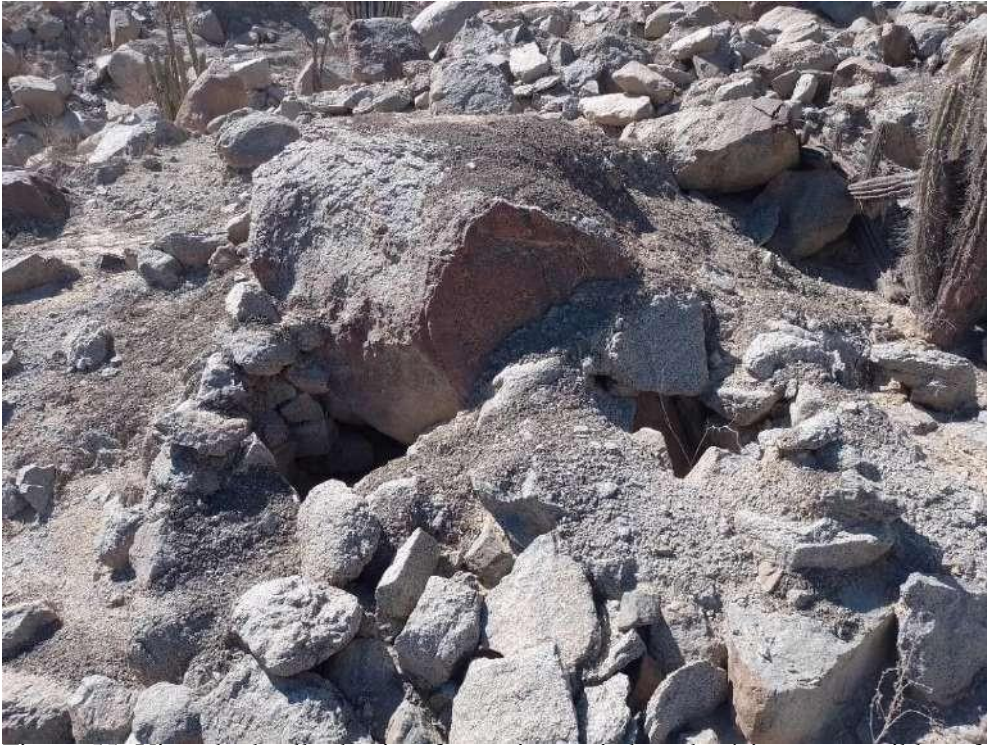
Figura 55: Vista de detalle de cista funeraria asociado a depósito para posibles ofrendas emplazado en el sector 1' B' (Sandro Huamani Salazar).

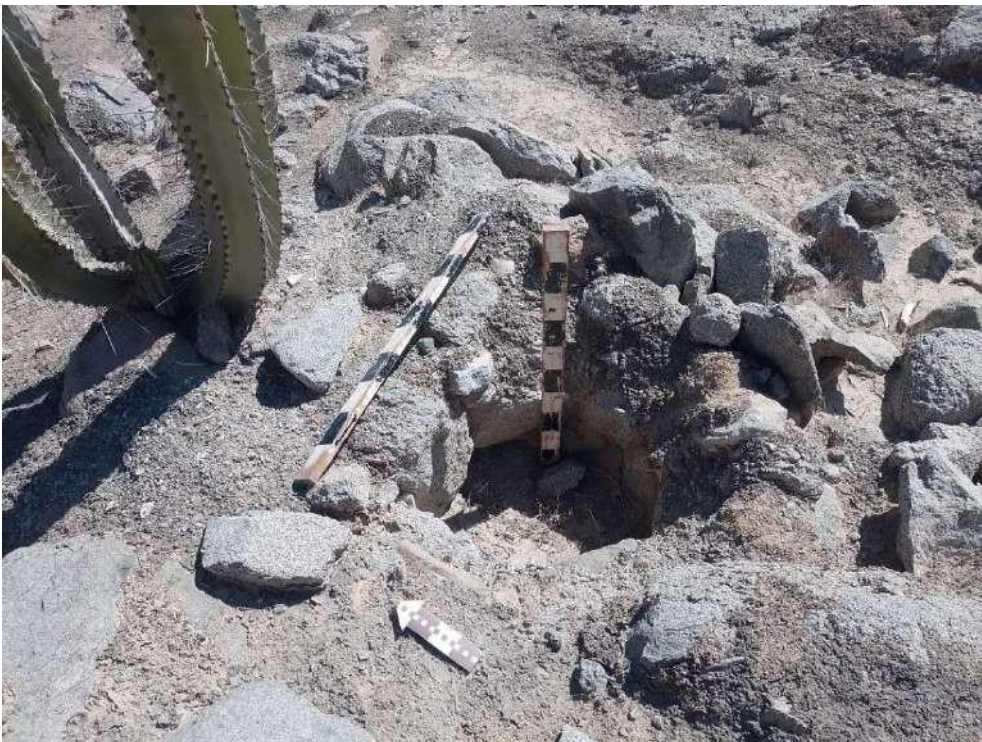
Figura 56: Vista de detalle de cista funeraria emplazado en el sector 1' B' (Sandro Huamani Salazar).

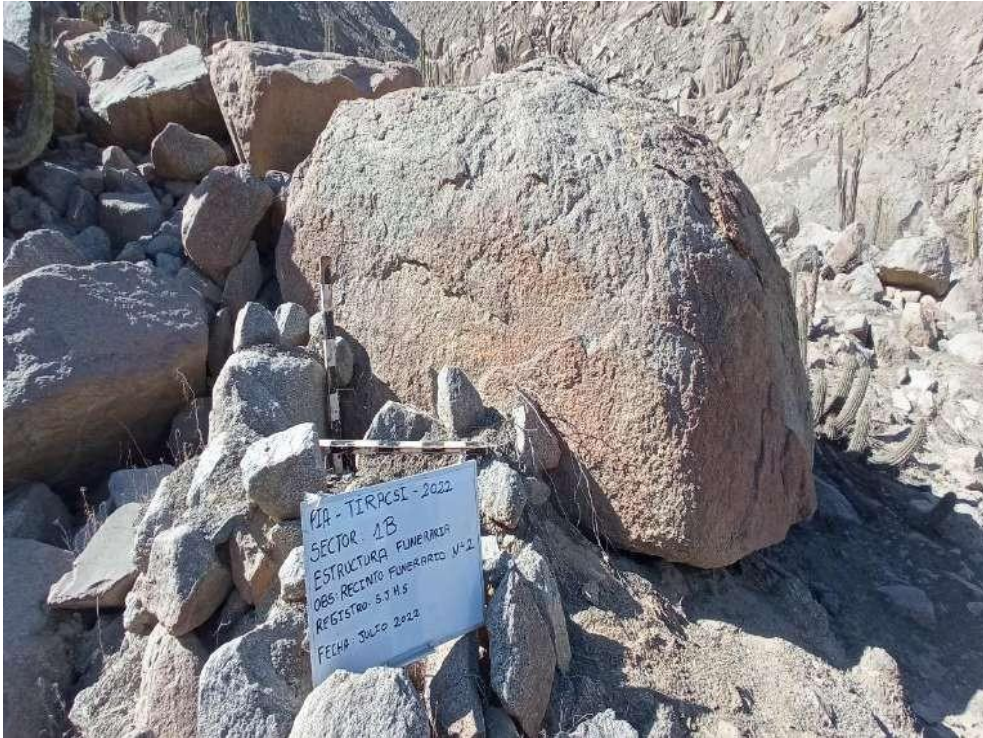
Figura 57: Vista de detalle de cista funeraria adosada a un afloramiento rocoso emplazado en el sector 1" B" (Sandro Huamani Salazar).

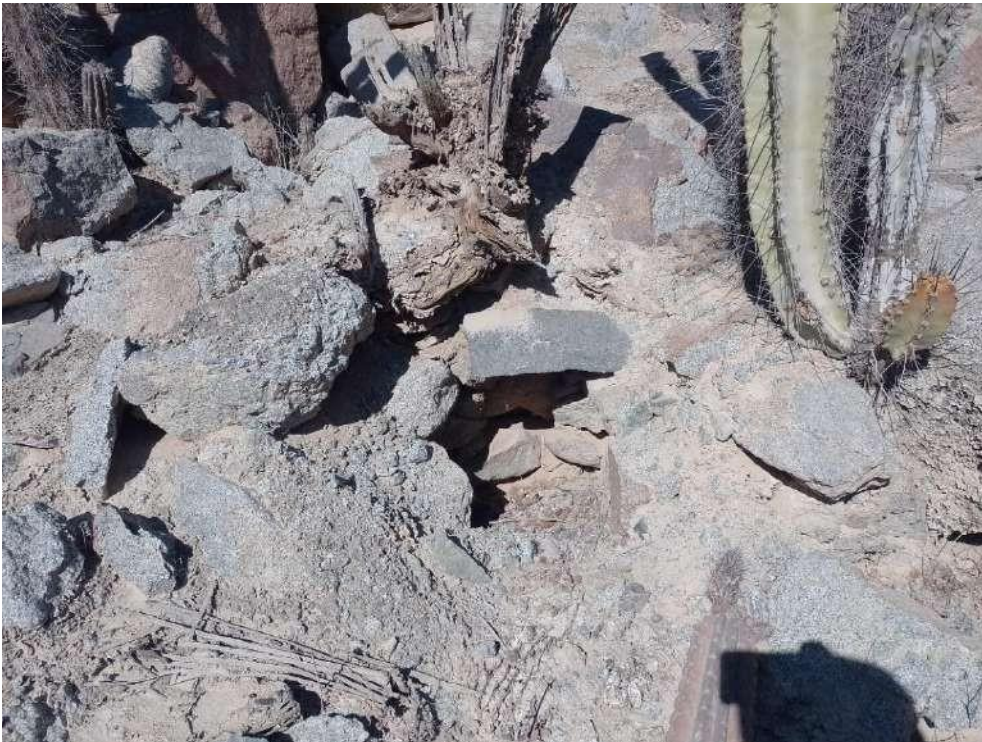
Figura 58: Vista de detalle de cista funeraria emplazado en el sector 1" B" (Sandro Huamani Salazar).

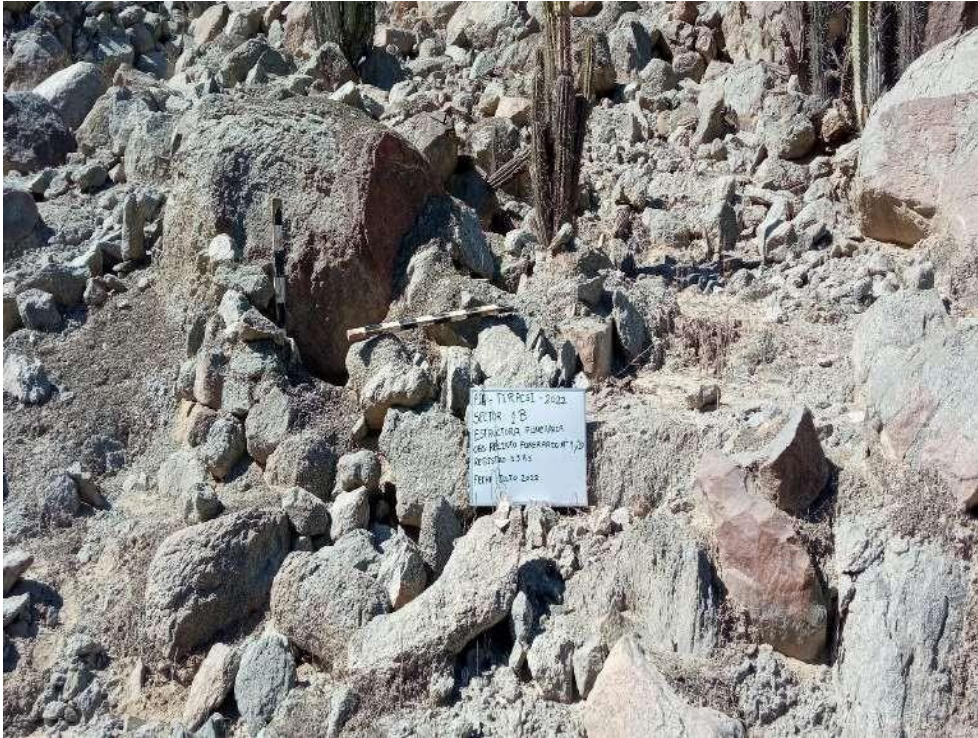
Figura 59: Vista de detalle de cista funeraria adosada a un afloramiento rocoso emplazado en el sector 1" B" (Sandro Huamani Salazar).

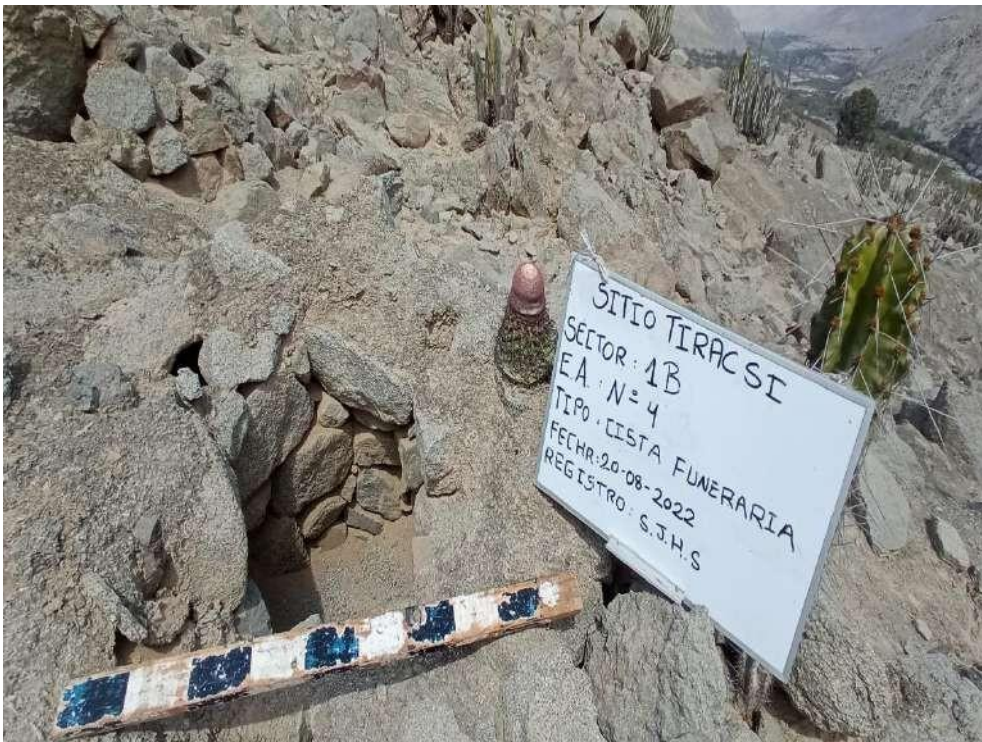
Figura 60: Vista de detalle de cista funeraria emplazado en el sector 1" B" (Sandro Huamani Salazar).

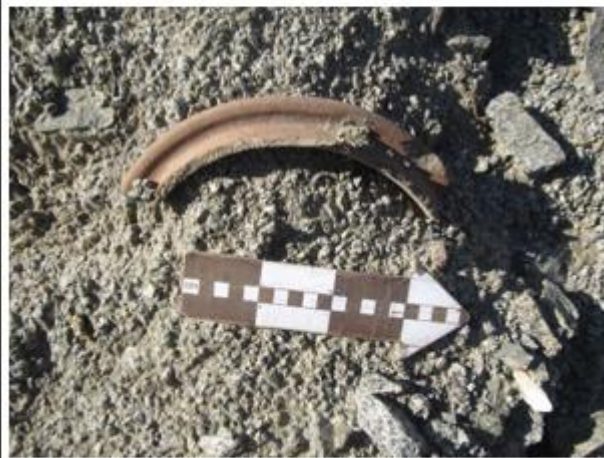
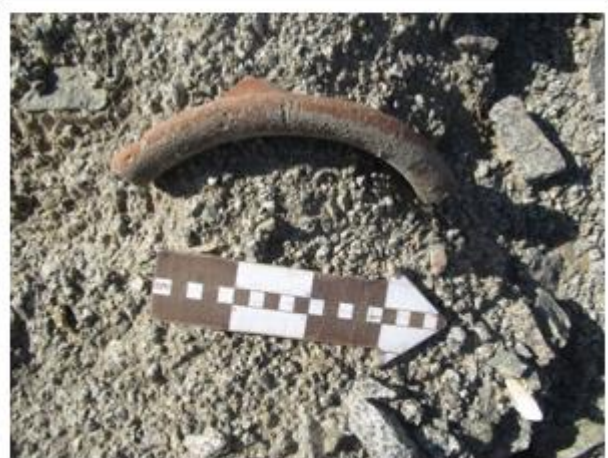
FICHA DE REGISTRO DE MATERIAL CERÁMICO					
Sitio: TIRACSI (HHuT-2022)			Arq. Responsable		
hallazgo: fragmento de cerámica		Rasgo:		SANDRO JESUS HUAMANI SALAZAR	
Sector: 1 "A"		EA: RECINTO CIRCULAR		Fecha: Agosto 2022	
Unidad: 02		Nivel: SUPERFICE		Dibujo: Foto:	
Coordenadas UTM:		N: 8469971	E: 440506	Altitud: 1102 m.s.n.m

Su estado es malo solo se encontró un fragmento .

Es un labio de cuello de una vasija que se encuentra asociado al recinto circular N°2 de uso doméstico, su funcionalidad está situada a su uso cotidiano para cocción de alimentos de consumo humano. (vasija abierta)

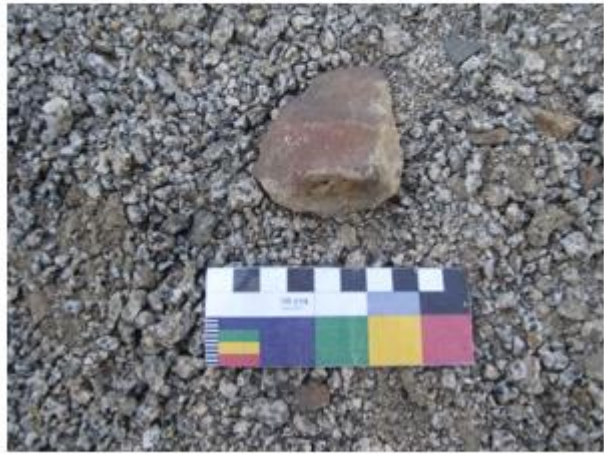
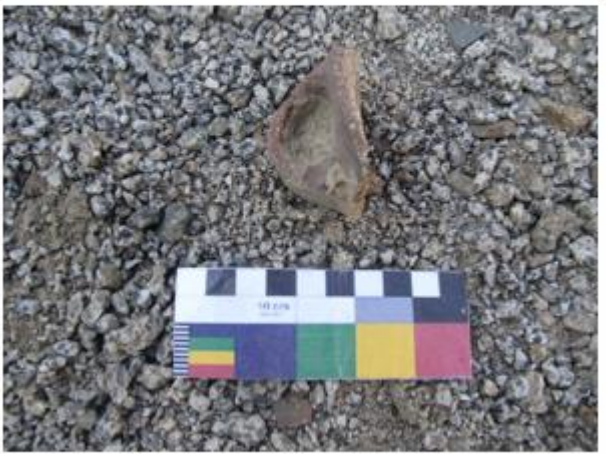
Sitio: <i>Tiracsi (HHuT-2022)</i>		Arq. Responsable	
Hallazgo: fragmento de cerámica	Rasgo:	SANDRO JESUS HUAMANI SALAZAR	
Sector: 1 "A"	EA: RECINTO CIRCULAR	Fecha: Agosto 2022	
Unidad: 04	Nivel: SUPERFICE	Dibujo:	Foto:
Coordenadas UTM:	N: 8469786	E: 440522	Altitud: 1083 m.s.n.m

VASIJA	MANUFACTURA		PASTA			ACABADO			DECORACION				FORMA	DIMENSION EN CENTIMETROS						CANTIDAD				
	Moldizado	Modelado	Color	Anti plásticos	Textura	Alisado	Pulido	brunido	SIN Dec	Con decoración				Lar Go	An Cho	grosor	min.	max.						
										Técnica									min.		max.	min.	max.	
										Color	Inci sión	reli eve												Pig mento
INTEGRA																								
BASE																								
CUERPO																								
ASA		X	Rojizo		Burda tosca	X		X					Forma de asa	0.05	0.07	0.04	0.06	0.01	0.02	1				
CUELLO																								
BORDE																								
LABIO																								
OTRO (artefacto, figurina)																								
TOTAL																			1

CONSERVACION: (íntegro, fragmento, etc.)	
Su estado es malo solo se encontró un fragmento .	
OBSERVACION (asociación, función, recurrencia, vasija abierta o cerrada, etc.)	
Es una de asa de vasija que se encuentra asociado al recinto circular N°4 de uso doméstico, su funcionalidad está situada a su uso cotidiano para cocción de alimentos de consumo humano. (vasija abierta)	
REG FOGRAFICO	REG FOTOGRAFICO

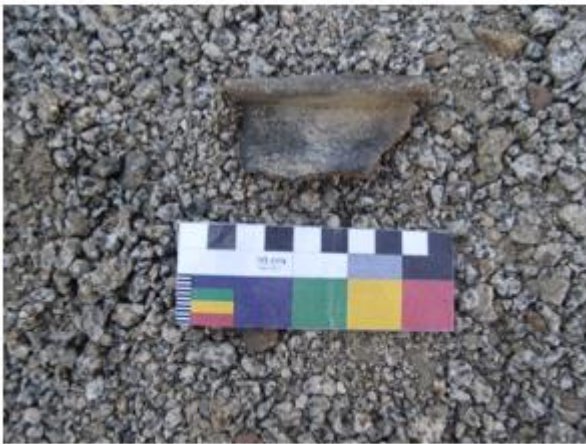
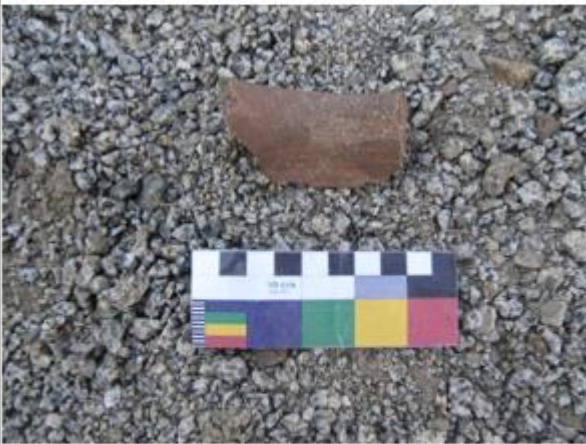
FICHA DE REGISTRO DE MATERIAL CERÁMICO					
Sitio: <i>Tiracsi (HHuT-2022)</i>			Arq. Responsable		
Hallazgo: Fragmento de cerámica		Rasgo:		SANDRO JESUS HUAMANI SALAZAR	
Sector: 1ªA		EA: RECINTO SEMICIRCULAR		Fecha: Agosto 2022	
Unidad: N°13		Nivel: SUPERFICE		Dibujo: Foto:	
Coordenadas UTM:		N: 8469752		E: 440487	
				Altitud: 1086 m.s.n.m

VASIJA	MANUFACTURA		PASTA			ACABADO			DECORACION				FORMA	DIMENSION EN CENTIMETROS						CANTIDAD
	Modelado	Modelado	Color	Anti plásticos	Textura	Alisado	pulido	brunido	SIN Dec	Con decoración				Largo	Ancho	grosor		CANTIDAD		
										Técnica						min.	max.			
										Color	Inci sión	reli eve							Pig mento	
INTEGRA																				
BASE																				
CUERPO																				
ASA																				
CUELLO																				
BORDE		X			Burda Tosca	X		X					Forma de borde	0.05	0.07	0.04	0.05	0.01	0.01	1
LABIO																				
OTRO (artefacto, figurina)																				
TOTAL																			1

CONSERVACION: (íntegro, fragmento, etc.)	
Su estado es malo solo se encontro un fragmento .	
OBSERVACION (asociación, función, recurrencia, vasija abierta o cerrada, etc.)	
Es un borde de una vasija que se encuentra asociado al recinto circular N°13 de uso doméstico, su funcionalidad está situada a su uso cotidiano para cocción de alimentos de consumo humano. (vasija abierta)	
REG FOGRAFICO	
REG FOTOGRAFICO

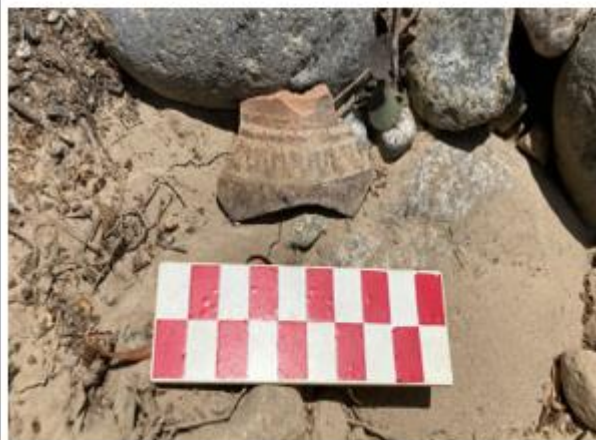
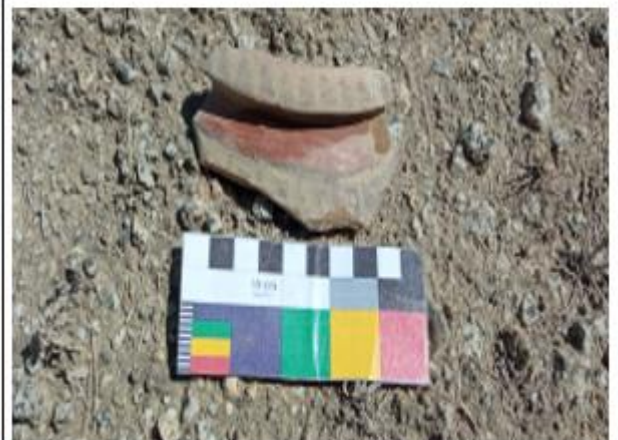
FICHA DE REGISTRO DE MATERIAL CERÁMICO					
Sitio: Tiracsi (HHuT-2022)			Arq. Responsable		
hallazgo: fragmentó de cerámica		Rasgo:		SANDRO JESUS HUAMANI SALAZAR	
Sector: 1°A°		EA: RECINTO CIRCULAR		Fecha: Agosto 2022	
Unidad: próximo a la estructura N°7		Nivel: SUPERFICE		Dibujo:	
Coordenadas UTM:		N: 440495		E: 8469784	
				Altitud: 1076msnm

Su estado es malo solo se encontró un fragmento.

Se trata de dos bordes de una vasija que se encuentra próximo al recinto circular N°07 de uso doméstico, su funcionalidad está situada a su uso cotidiano, como también como ofrenda por su decoración (vasija abierta)

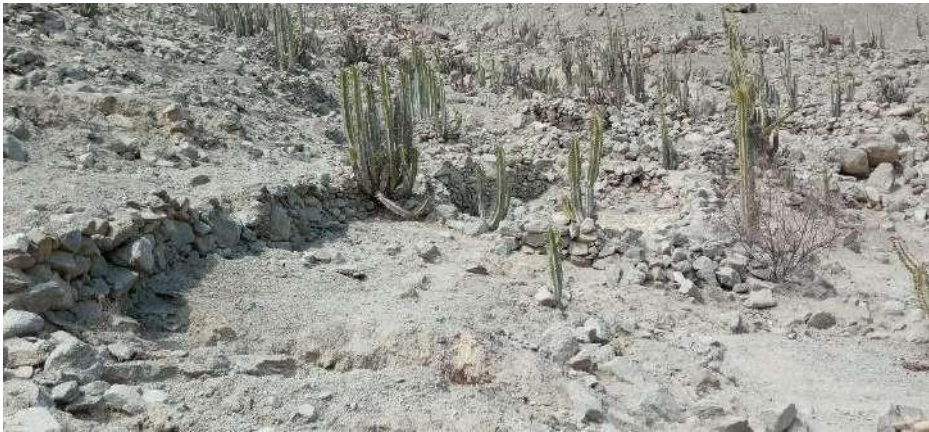
N° Dibujo/Corte/Plano		
N° Foto detalle

Categoría arquitectónica: Habitacional	
Tipo de arquitectura: Vivienda	
Tipo de muro: circular	
Técnica constructiva: Pirca de aparejo rustico a doble hilera

Altura de la cabecera:0.80 m	grosor:0.60 m	diámetro:2.45 m x 2.25 m
Ubicación: Ladera media del sector 1 "A"		
Otros:		
Asociado: Adosado al muro de contención o terraza		
Probable función: Vivienda o habitacional		
Observaciones: El estado de conservación es malo

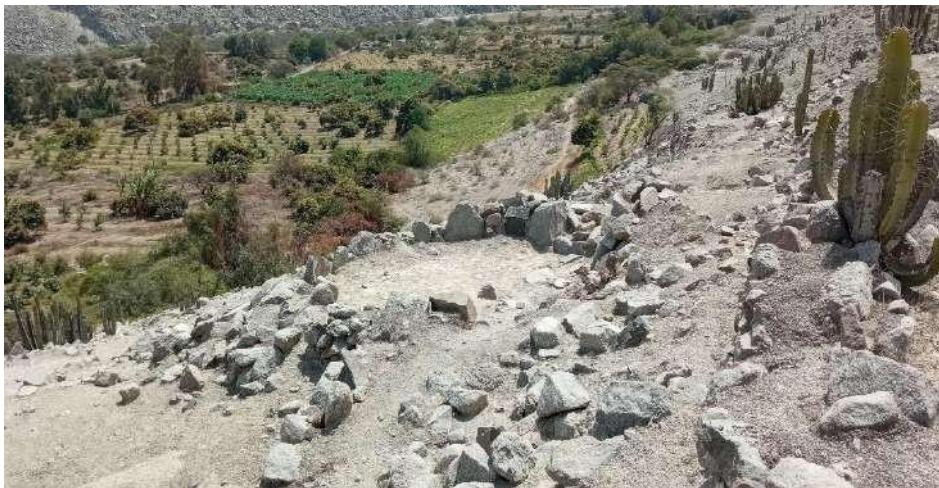
N° Dibujo/Corte/Plano		
N° Foto detalle

Altura de la cabecera:0.50 m	grosor:0.60 m	diámetro:4.50 m x 4.22 m
Ubicación: Ladera media del sector 1 "A"		
Otros:		
Asociado: Adosado al muro de contención o terraza		
Probable función: Vivienda o habitacional		
Observaciones: El estado de conservación es malo

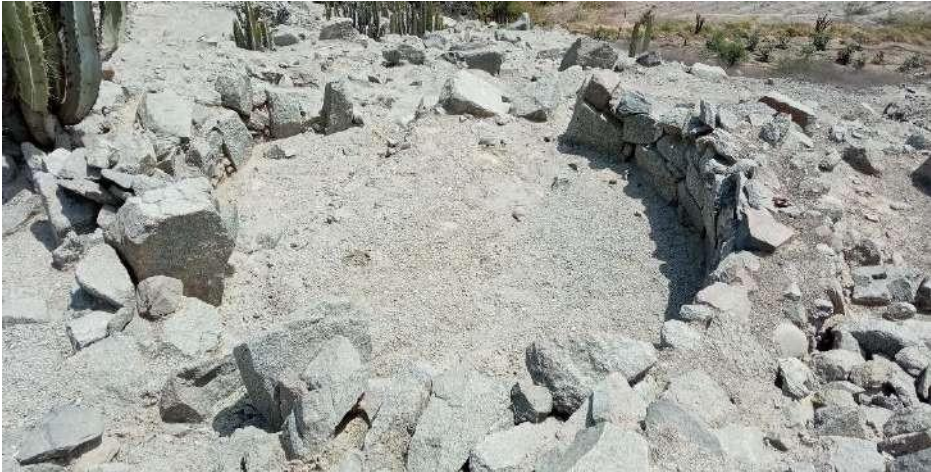
N° Dibujo/Corte/Plano		
N° Foto detalle

Categoría arquitectónica: Habitacional	
Tipo de arquitectura: Vivienda	
Tipo de muro: circular	
Técnica constructiva: Pirca de aparejo rustico a doble hilera

Altura de la cabecera:0.80 m	grosor:0.60 m	diámetro:4.36 m x 4.20 m
Ubicación: Ladera media del sector 1 "A"		
Otros:		
Asociado: Al conjunto habitacional del sector 1 "A"		
Probable función: Vivienda o habitacional		
Observaciones: El estado de conservación es malo

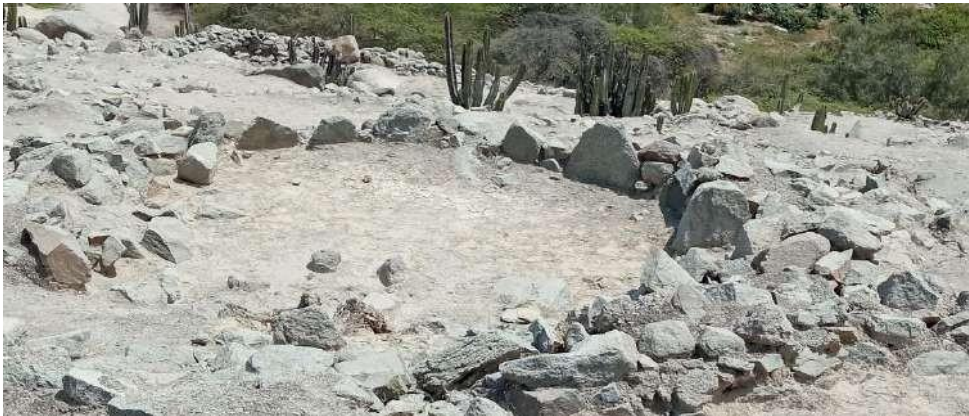
N° Dibujo/Corte/Plano		
N° Foto detalle

Categoría arquitectónica: Habitacional	
Tipo de arquitectura: Vivienda	
Tipo de muro: circular	
Técnica constructiva: Pirca de aparejo rustico a doble hilera

Altura de la cabecera:0.80 m	grosor:0.50 m	diámetro:4.70 m x 4.35 m
Ubicación: Ladera media del sector 1 "A"		
Otros:		
Asociado: Al conjunto habitacional del sector 1 "A"		
Probable función: Vivienda o habitacional		
Observaciones: El estado de conservación es malo

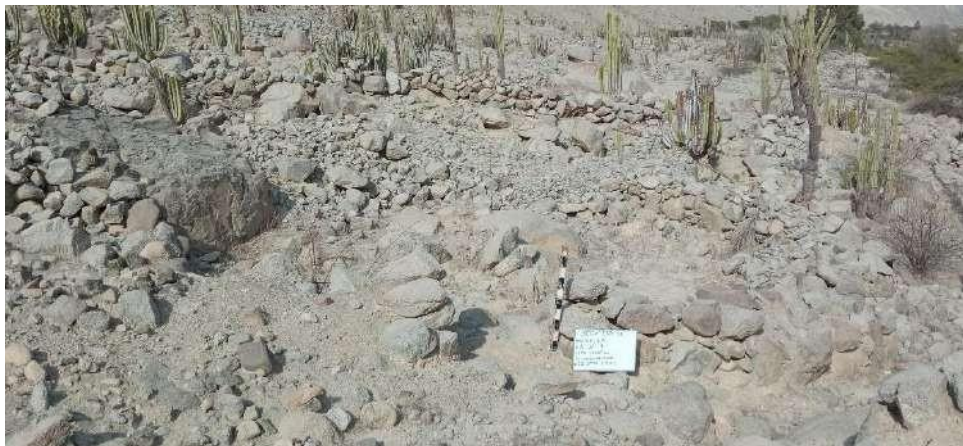
N° Dibujo/Corte/Plano		
N° Foto detalle

Categoría arquitectónica: Habitacional	
Tipo de arquitectura: Corral	
Tipo de muro: Semicircular	
Técnica constructiva: Pirca de aparejo rustico a doble hilera

Altura de la cabecera: 1 m	grosor:0.65 m	diámetro:13.10 m x 9.20 m
Ubicación: Ladera media del sector 1 "A"		
Otros:		
Asociado: Al conjunto habitacional del sector 1 "A"		
Probable función: Vivienda o habitacional		
Observaciones: El estado de conservación es malo

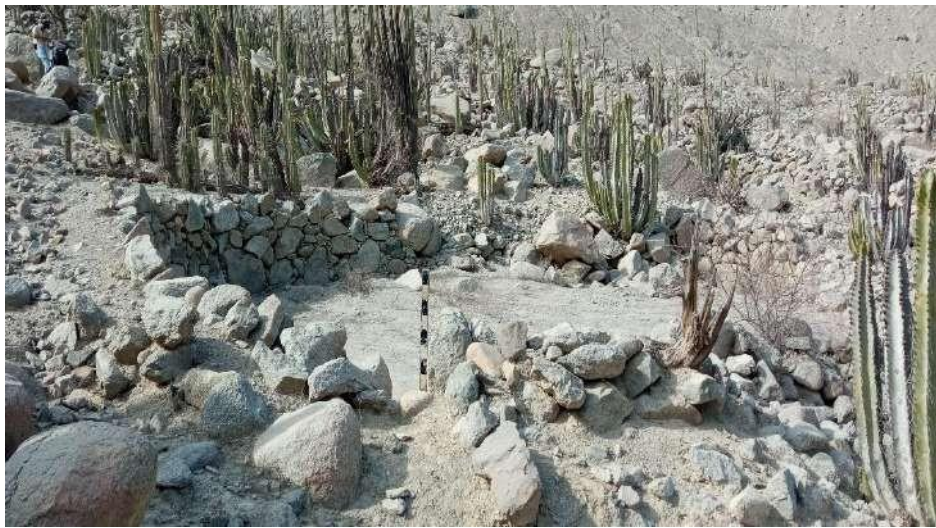
N° Dibujo/Corte/Plano		
N° Foto detalle

Altura de la cabecera: 1.20 m	grosor:0.80 m	diámetro:15.5 m x 8.10 m
Ubicación: Ladera media del sector 1 "A"		
Otros:		
Asociado: Al conjunto habitacional del sector 1 "A"		
Probable función: Vivienda o habitacional		
Observaciones: El estado de conservación es malo

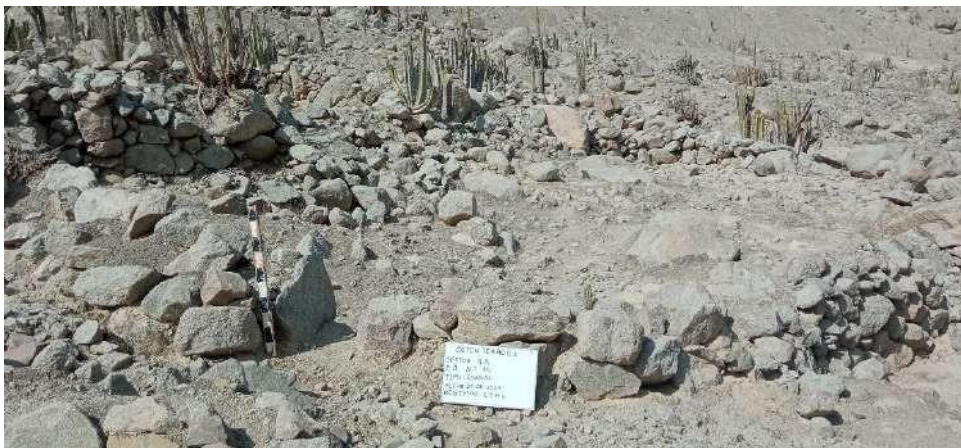
N° Dibujo/Corte/Plano		
N° Foto detalle

Categoría arquitectónica: Habitacional	
Tipo de arquitectura: Corral	
Tipo de muro: Semicircular	
Técnica constructiva: Pirca de aparejo rustico a doble hilera

Altura de la cabecera: 1.10 m	grosor:0.80 m	diámetro:17 aprox. mx 10.22 m
Ubicación: Ladera media del sector 1 "A"		
Otros:		
Asociado: Al conjunto habitacional del sector 1 "A"		
Probable función: Vivienda o habitacional		
Observaciones: El estado de conservación es malo

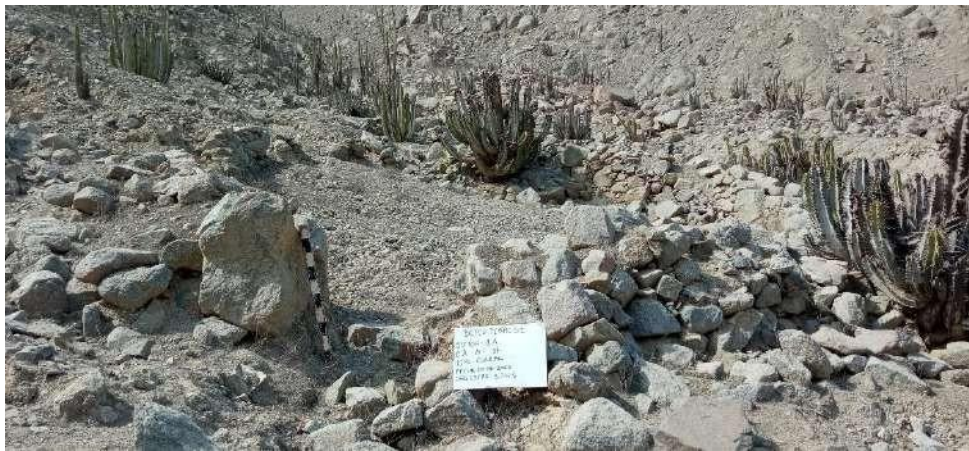
N° Dibujo/Corte/Plano		
N° Foto detalle

Categoría arquitectónica: Habitacional	
Tipo de arquitectura: Corral	
Tipo de muro: Semicircular	
Técnica constructiva: Pirca de aparejo rustico a doble hilera

Altura de la cabecera: 1 m	grosor:0.80 m	diámetro:17 aprox. mx 10.22 m
Ubicación: Ladera media del sector 1 "A"		
Otros:		
Asociado: Al conjunto habitacional del sector 1 "A"		
Probable función: Vivienda o habitacional		
Observaciones: El estado de conservación es malo

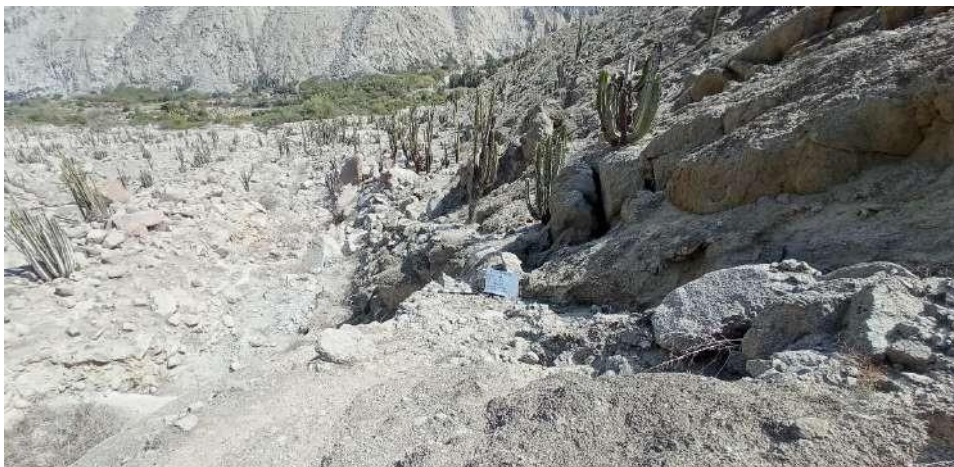
N° Dibujo/Corte/Plano		
N° Foto detalle

Altura de la cabecera: 1 m	grosor:0.80 m	diámetro:2.15 m x 1.04 m
Ubicación: Ladera media del sector 1 "A"		
Otros:		
Asociado: Al conjunto habitacional del sector 1 "A"		
Probable función: Camino		
Observaciones: El estado de conservación es malo

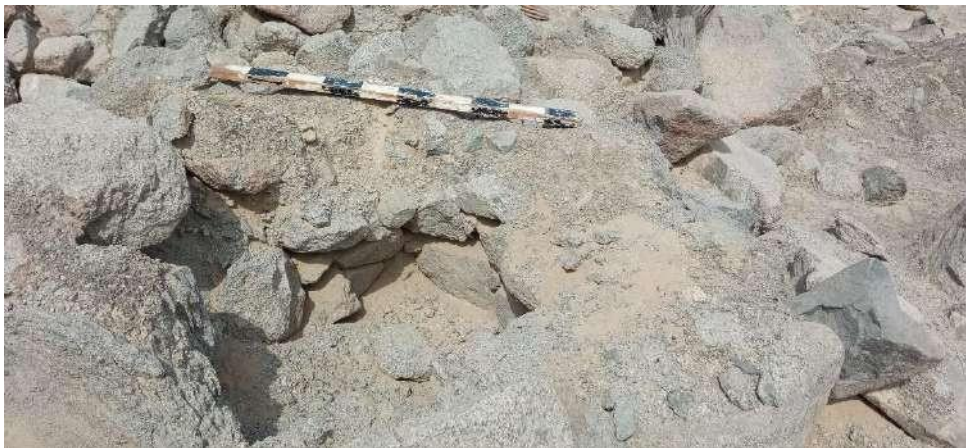
N° Dibujo/Corte/Plano		
N° Foto detalle

Profundidad: 0.55 m	grosor:0.14 m	diámetro: 0.50 m x 0.24 m
Ubicación: Ladera media del sector 1 "B"		
Otros:		
Asociado: A material óseo y orgánico.		
Probable función: Cista funeraria		
Observaciones: El estado de conservación es malo
