Universidad Nacional
SAN LUIS GONZAGA

[Reconocimiento-NoComercial-CompartirIgual 4.0 Internacional](https://creativecommons.org/licenses/by-nc-sa/4.0/)

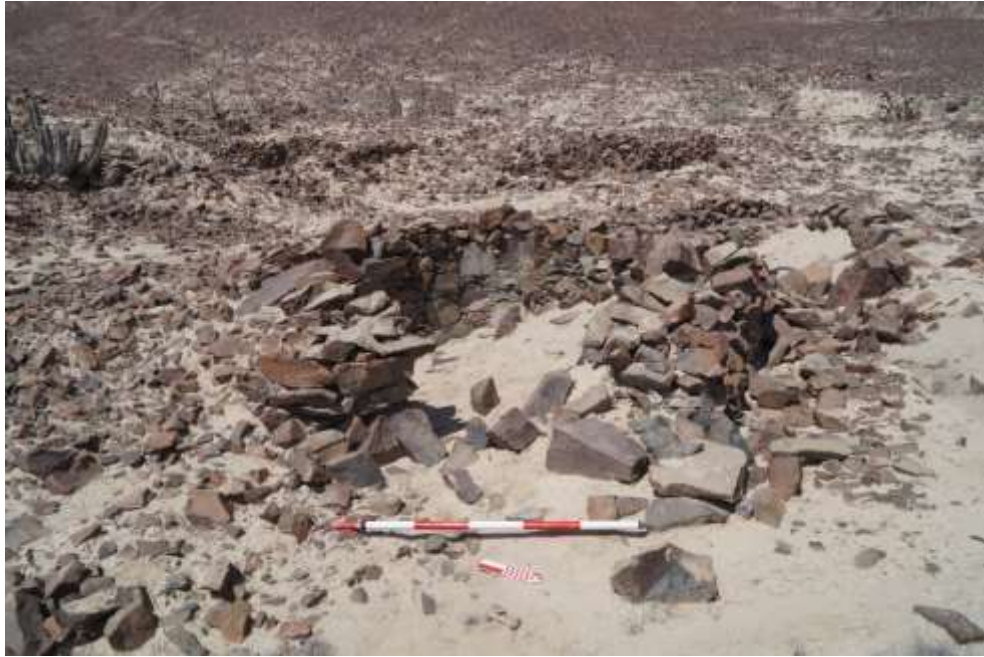
Figura 16: Vista general de E – W de la unidad arquitectónica N° 02.
Fuente: Gaby Pardo Taquiri.

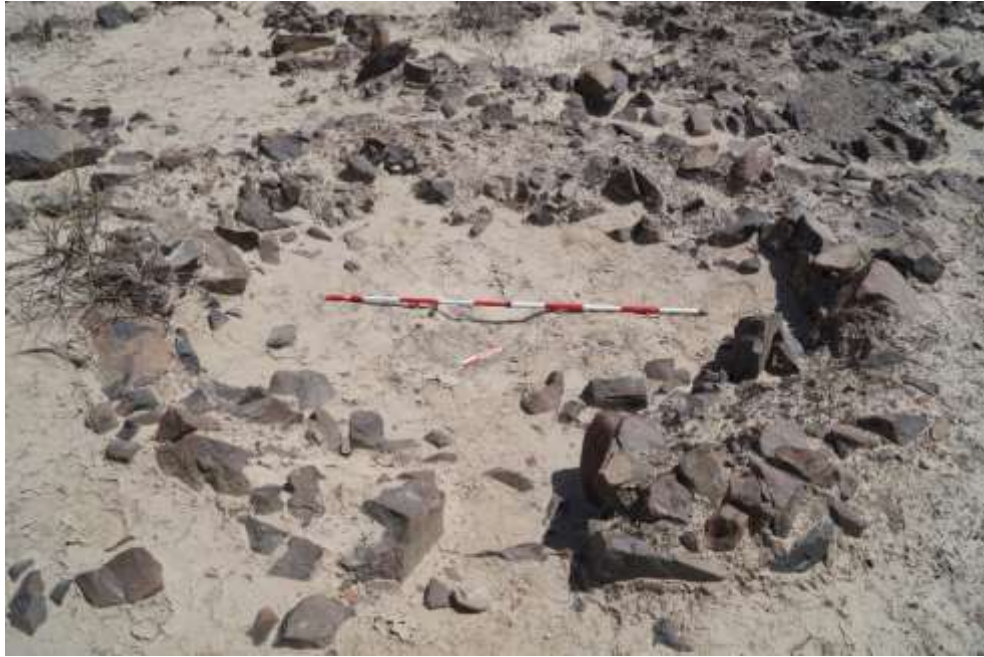
Figura 17: Vista general de la unidad arquitectónica N° 03.
Fuente: Gaby Pardo Taquiri.

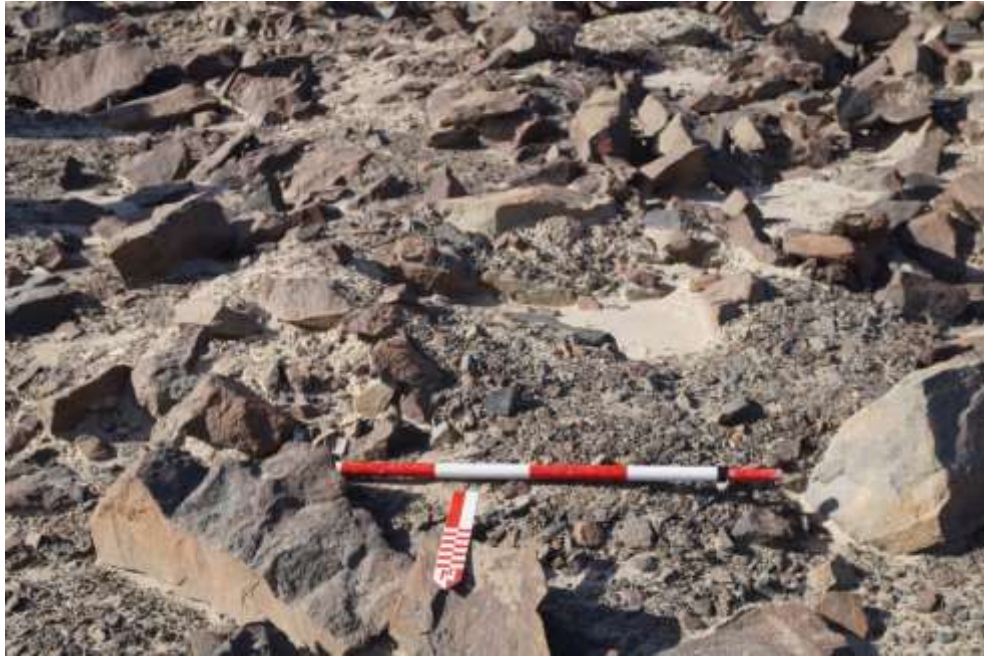
Figura 24: Vista general de la unidad arquitectónica N° 10, cista en forma ovoide.
Fuente: Gaby Pardo Taquiri.

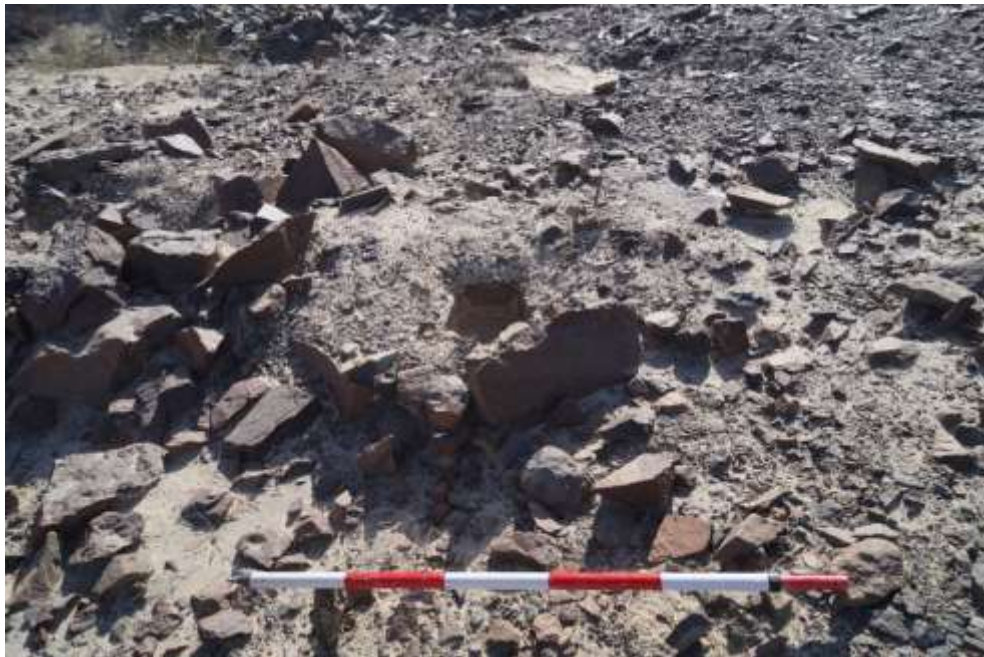
Figura 25: Vista general de la unidad arquitectónica N° 11, cista en forma semicuadrangular.
Fuente: Gaby Pardo Taquiri.

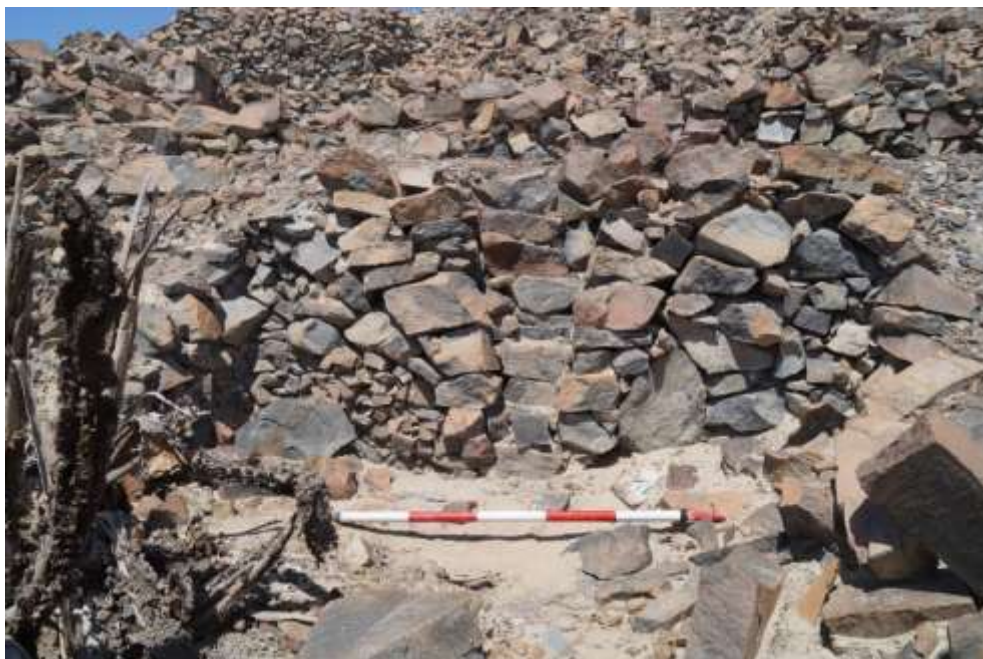
Figura 69: Vista general del acceso de la estructura 1 de la unidad arquitectónica N° 02.

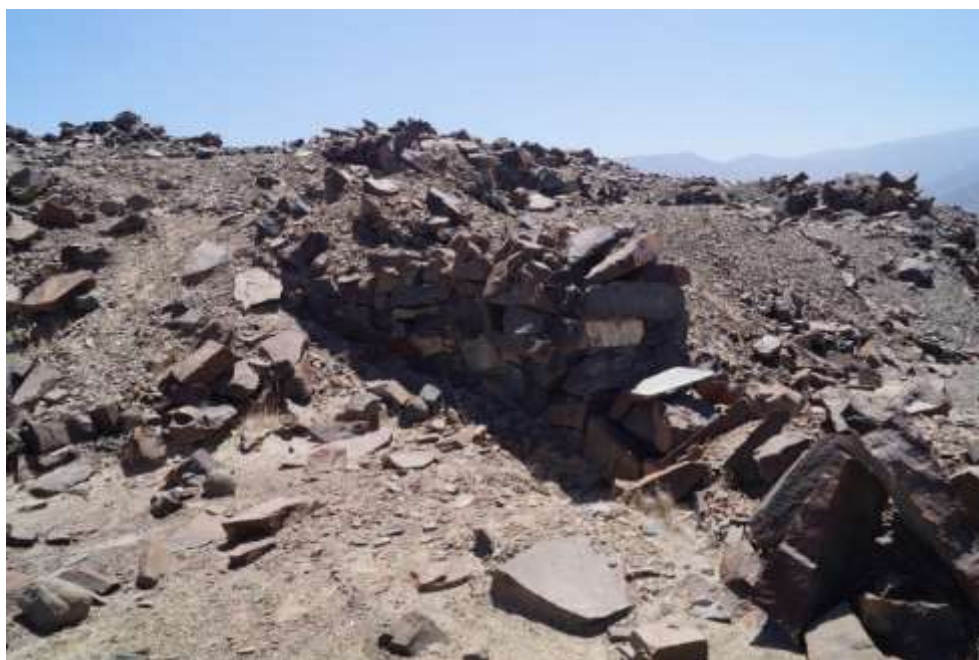
Figura 70: Vista general de la estructura 1 de la unidad arquitectónica N° 03.
Fuente: Gaby Pardo Taquiri.
