De la **MAESTRÍA EN INGENIERÍA CIVIL**

**MENCIÓN: GESTIÓN Y GERENCIA DE LA CONSTRUCCIÓN.**

**GESTIÓN DEL PROYECTO Y FACTORES QUE PERJUDICAN  
LOS CAMINOS PAVIMENTADOS DEL CERCADO DE ICA 2024**

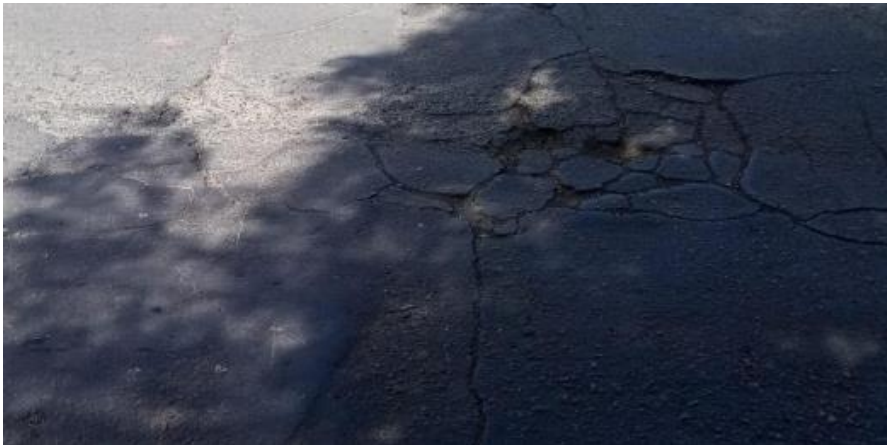
### **Figura 3**

*Huecos en la avenida Cutervo 2022*

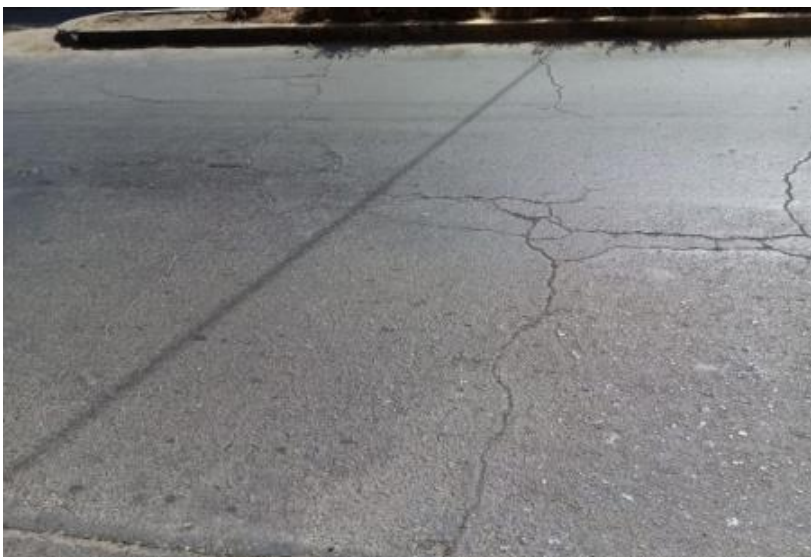
### **Figura 4**

*Piel de cocodrilo en la avenida Cutervo 2022*

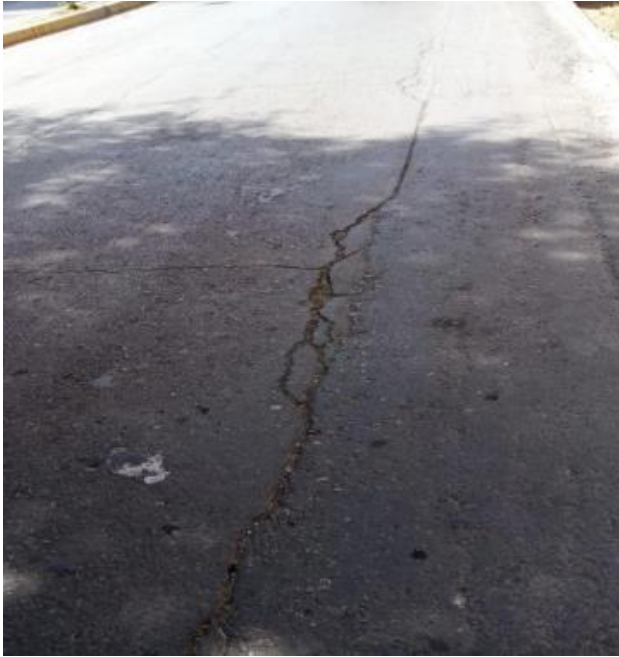
**Figura 5**

*Grietas longitudinales y transversales en la avenida Cutervo 2022*

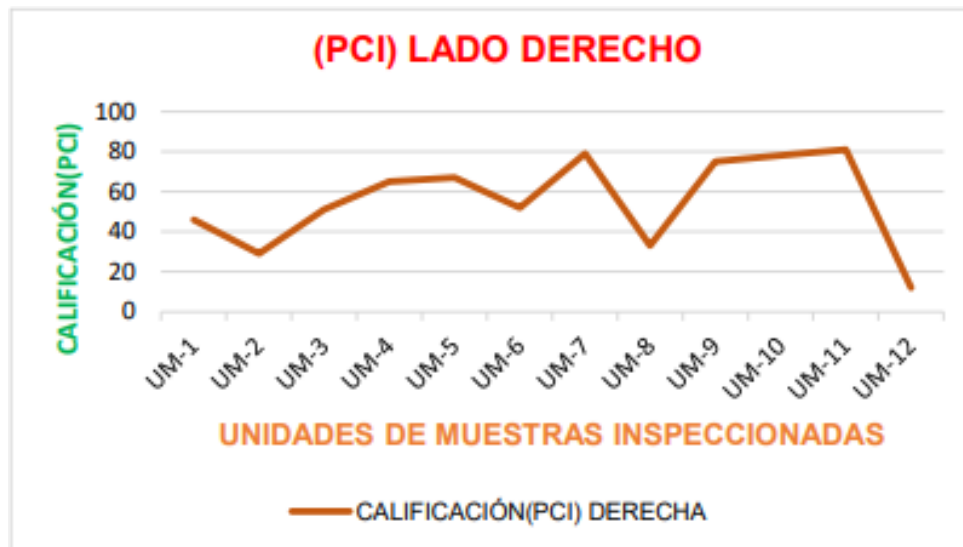
**Figura 9**

*Diagrama del método PCI del primer tramo (lado derecho)*

En la investigación se concluye que el pavimento flexible presenta diversos tipos de deterioro; según el análisis realizado mediante el método PCI, las fallas más predominantes son los huecos, los parcheos por intervenciones de servicios públicos, el agrietamiento en bloque y las grietas tanto longitudinales como transversales, debido a que son las que se presentan con mayor frecuencia (Martínez, 2022).
