**INFORME FINAL DEL PROYECTO DE INVESTIGACIÓN**

**ANALISIS ESTRUCTURAL Y DE SISMORRESISTENCIA DE LOS SITIOS  
ARQUEOLÓGICOS DE LA PROVINCIA DE ICA (EXCAVACIONES  
RESTRINGIDAS: PIRÁMIDE EI RINCÓN - GUADALUPE, HUACA TACARACA B,  
HUACA TACARACA - CENTRO POBLADO)**

**INVESTIGADORA: DRA/ ARQUEOL. LILIANA MARÍA HUACO DURAND**

**ICA, OCTUBRE DE 2018**

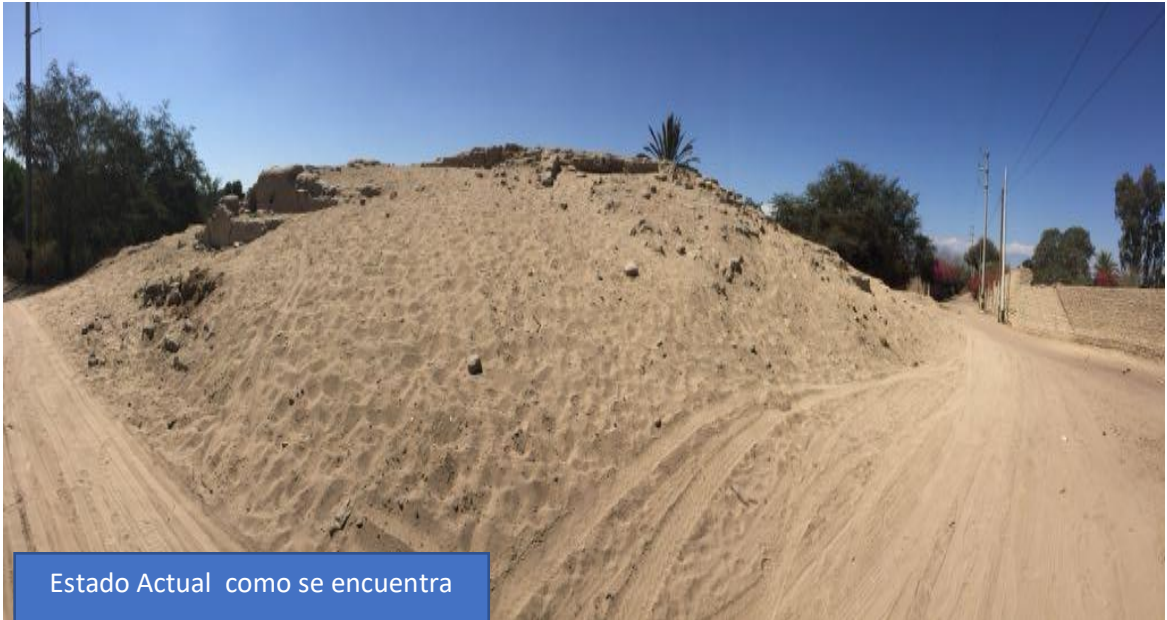
Estado Actual como se encuentra  
Vista desde el lado suroeste

Las características arquitectónicas muestra que se trató de un edificio de mayor magnitud y altura que la de hoy, de **gran volumen y solidez** por las características de sus muros que hay superficie, además de haber sido importante por las huellas del acabado que se observa con pintura rojo ocre y blanca respectivamente en sus paredes

Es notoria la **direccionalidad de sus muros perpendiculares y transversales que se yerguen desde la base y son pocos** los que se mantienen en pie, se puede observar lo macizo y ancho que son a pesar de haber perdido en algunos casos el eje o direccionalidad de origen.

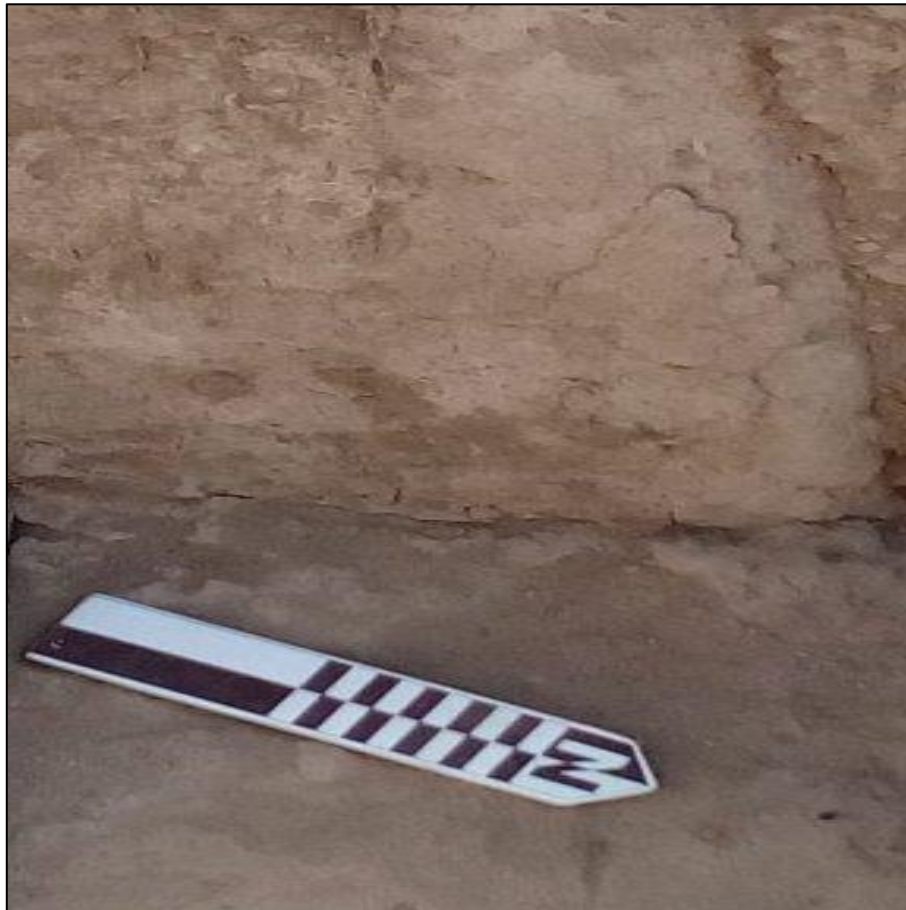
Detalle de la unión del muro con revestimiento y el piso cultural asociado ,un indicador de finalización del proceso constructivo

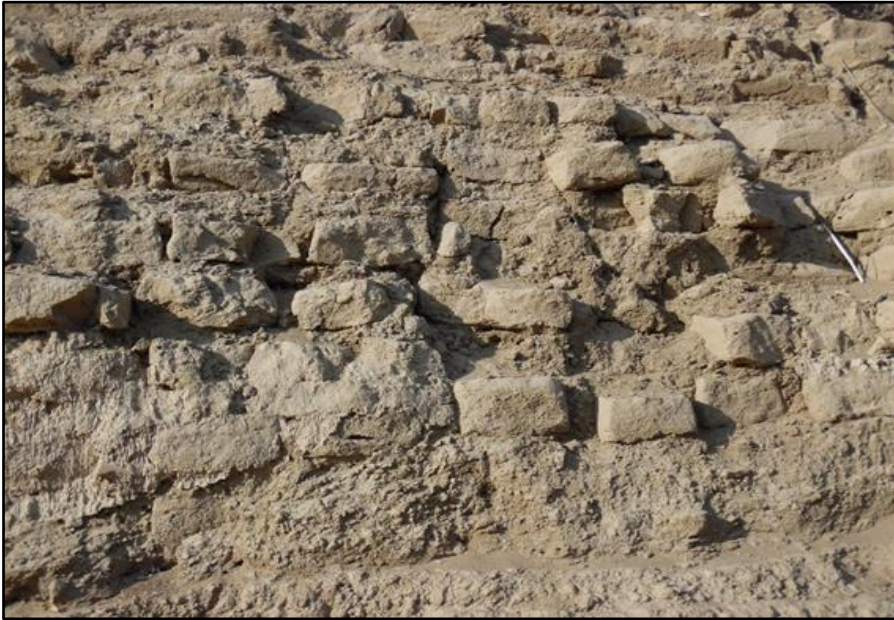
Secuencia Constructiva (Parte superior de la Pirámide)

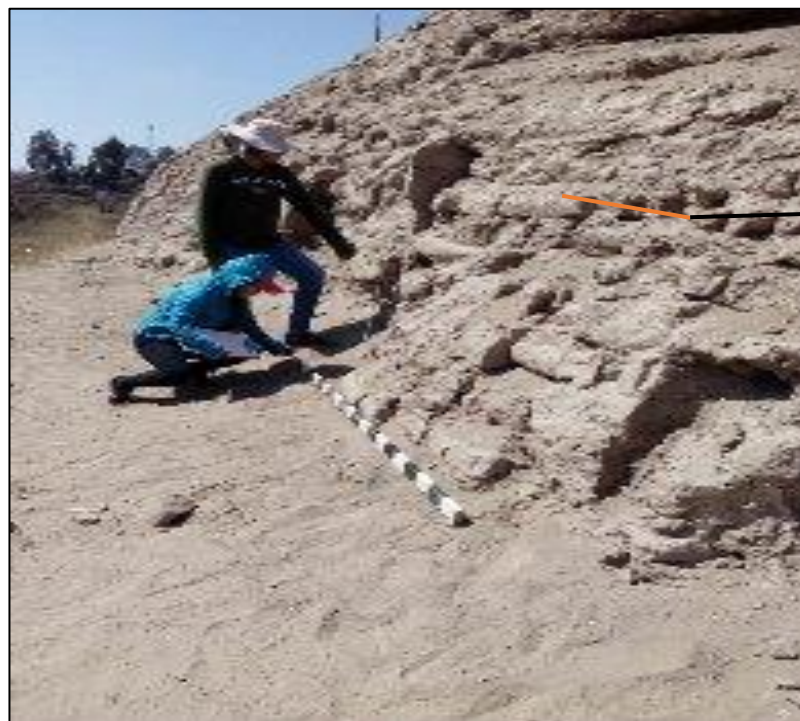
Sellado de puerta

Es visible la cara externa del muro de la piràmide de este sector norte donde se puede comprobar la secuencia constructiva del edificio, un sellado de una puerta posterior y paredes internas con enlucido y la afectaciòn expofesa, asi como la reocupaciòn posterior.

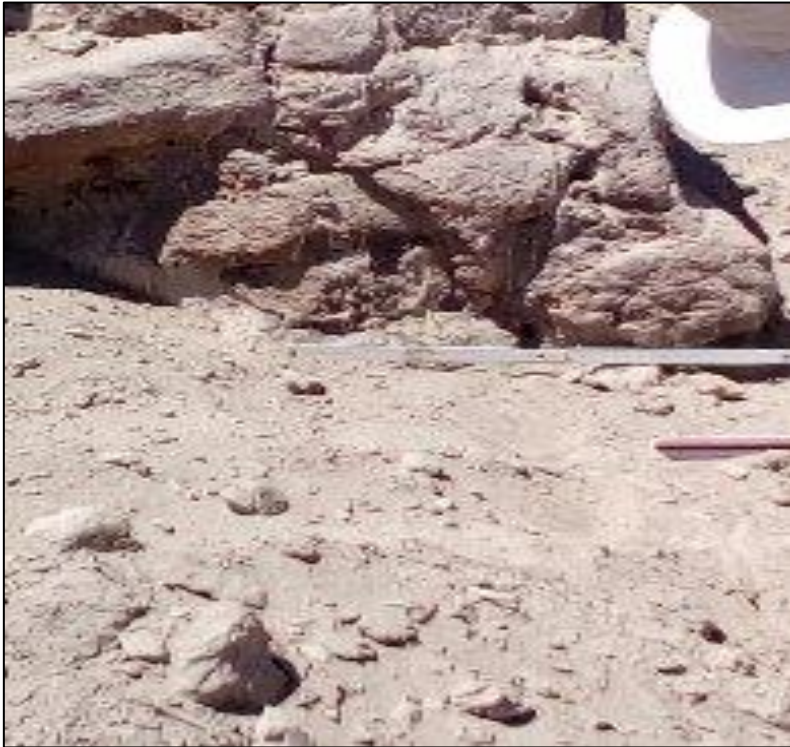
Trinchera/  
Pz C  
Sector W-S  
Detalle del  
muro externo

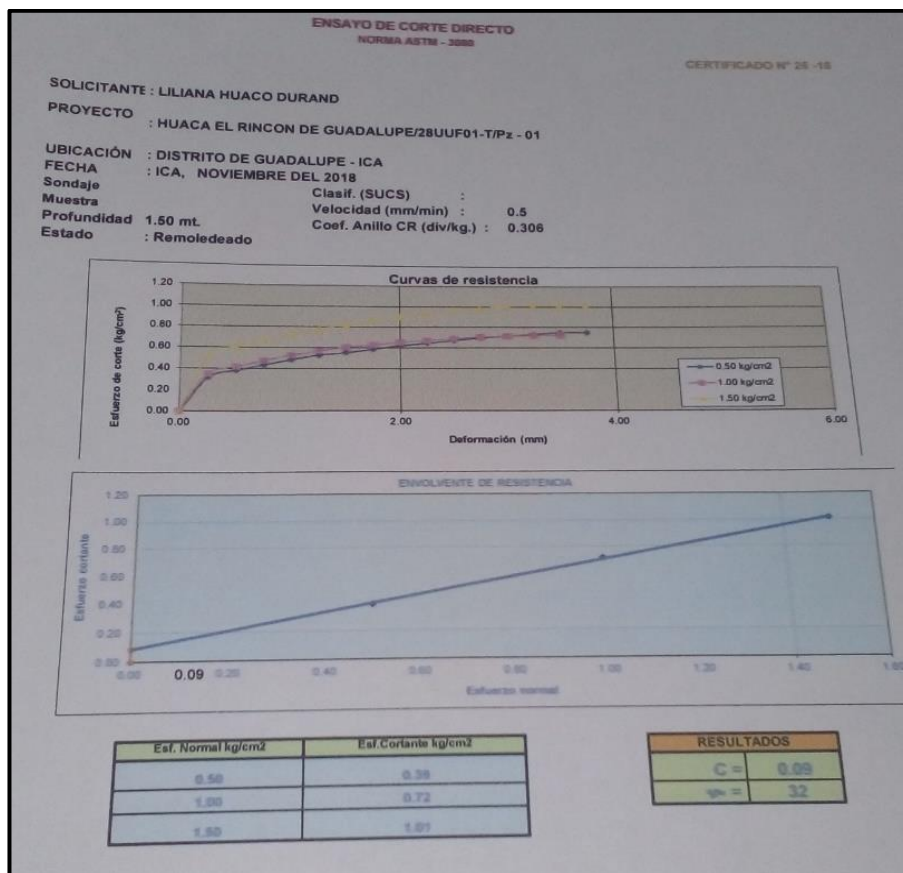
Los resultados arrojan un rango de  $C=0.09$ . con un ángulo de fricción de  $32^\circ$ .
