**INFORME FINAL DE TESIS.**

Análisis espacial del sitio arqueológico de Taruga y su relación con  
la identificación de su espacio arquitectónico durante el intermedio  
tardío-Nasca.

VANESSA QUISPE GARCÍA (ORCID .ORG/0009-0005-0602-987X)

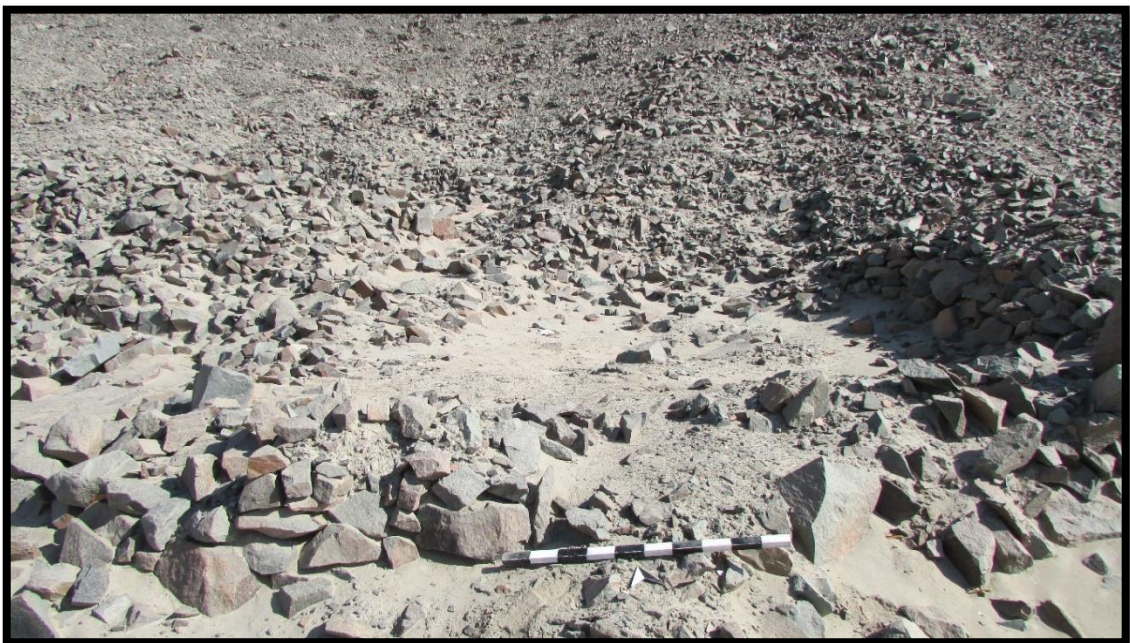
*Figura 06. Estructura elaborada sobre una ladera de cerro. Se observa el paso de avenidas de flujo de aguas (Huaycos), que han hecho efecto en las estructuras. Fuente: Elaboración propia.*

El sitio de estudio mayormente se encuentra sobre laderas de cerros por el lado Nor-Este, producto de ello en la superficie se observa muchas rocas ígneas extrusivas angulosas de regular tamaño en su mayoría andesitas, acarreadas por factores naturales como procesos de sucesivas precipitaciones, formando así la topografía de zonas aluviales, así mismos se observa también varios abanicos aluviales. Por otro lado, también se tiene presencia de arenas eólicas depositadas con una ligera capa que cubre el interior de algunas estructuras (Figura 05 y 06).

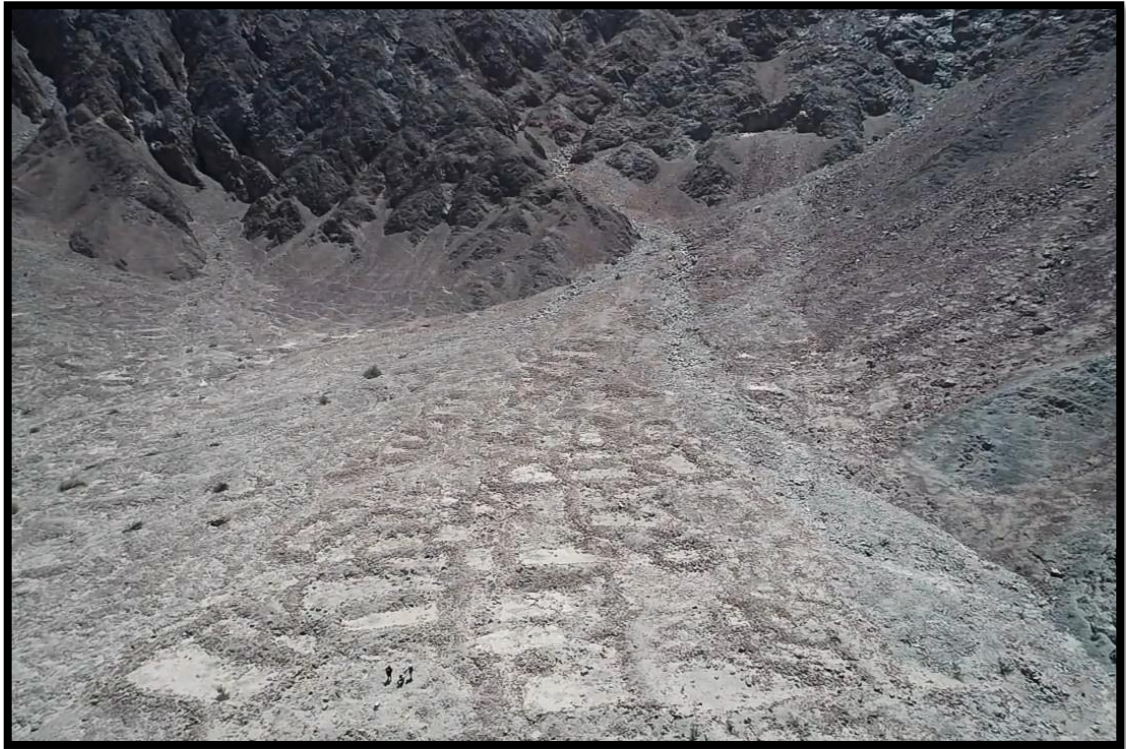
Figura 07. Arquitectura construida en medio de un abanico aluvial. Fuente: Elaboración propia.

Es de nombrar también, que muchas de las estructuras asentadas en el lugar, se encuentra en la parte media de abanicos aluviales (Figura 07).

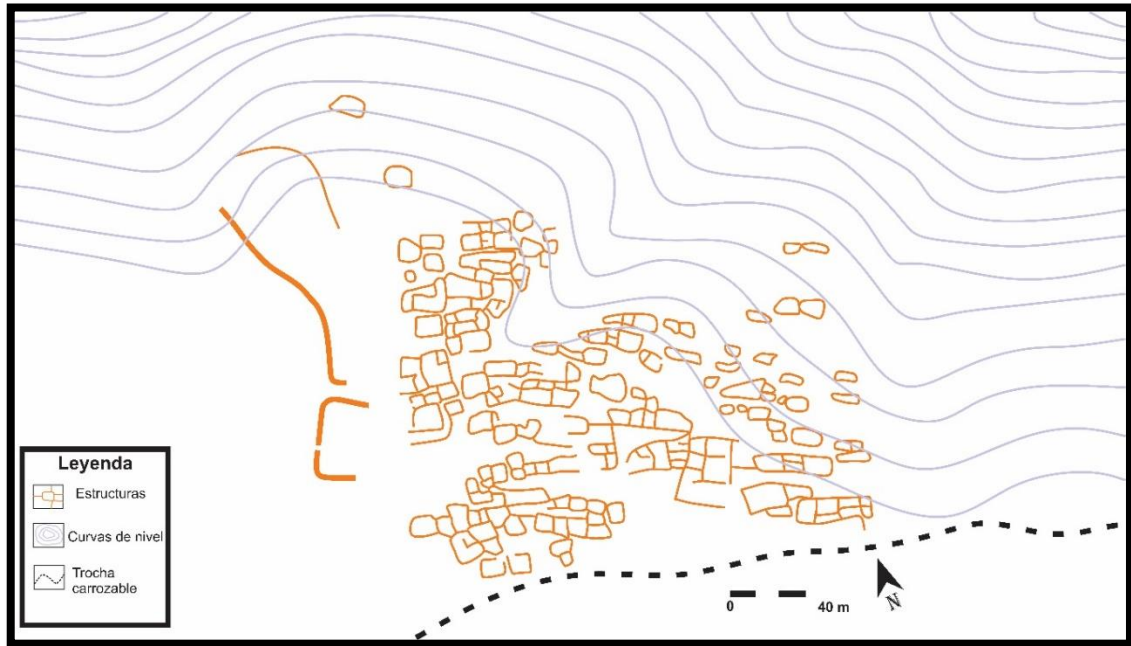
Figura 12. Sector I, croquis representando las estructuras y sus dimensiones. Fuente: Elaboración propia.

estructuras presentes en el sector I (Figura 12). Así mismo, se observó material cultural mueble como fragmentos de cerámica, malacológico, óseo y botánico. Su estado de conservación es regular debido a que se verificó la presencia de pozos de huaqueo en mayor parte del sitio, como también la remoción del terreno actualmente.

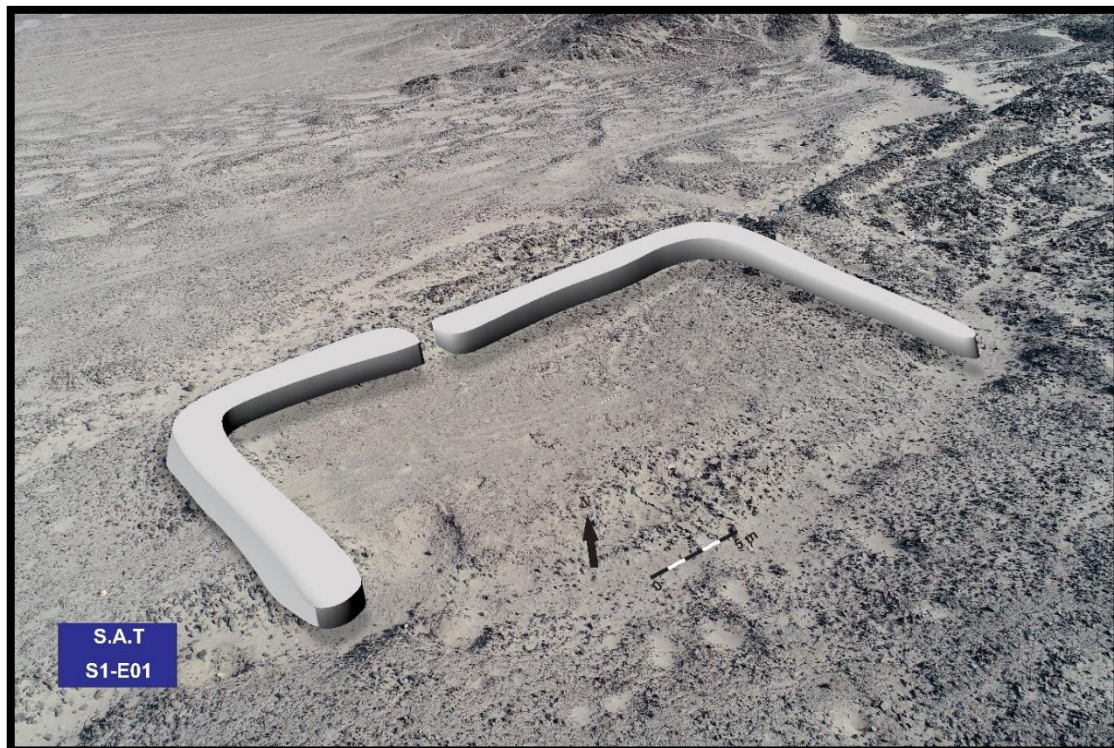
Figura 16. Dibujo de tres dimensiones de la S1-E01. Es una representación relativa de acuerdo al espesor, forma y de la altura de los muros, que se observan en campo actualmente. No se determina con exactitud las verdaderas dimensiones y acabados que pudo tener en el tiempo que estaba activo.

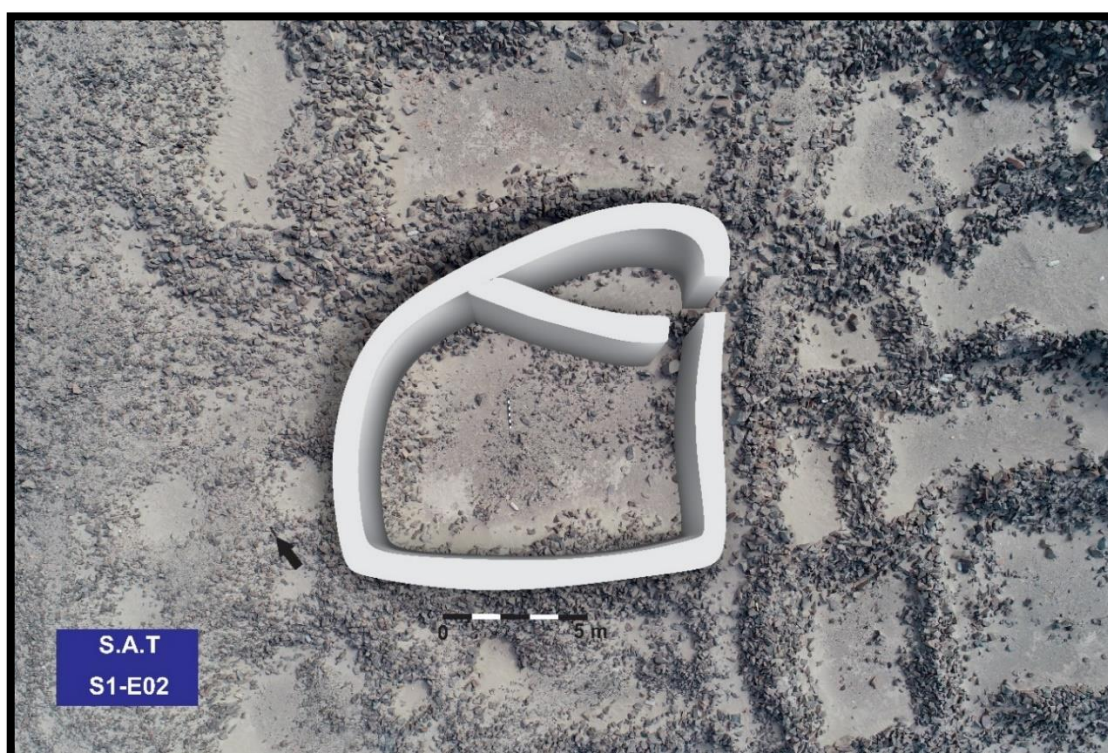
Figura 31. Dibujo de tres dimensiones de la S1-E02. Es una representación relativa de acuerdo al espesor, la forma y la altura de los muros que se observan en campo actualmente. No se determina con exactitud las verdaderas dimensiones y acabados que tuvo en su tiempo de actividad.

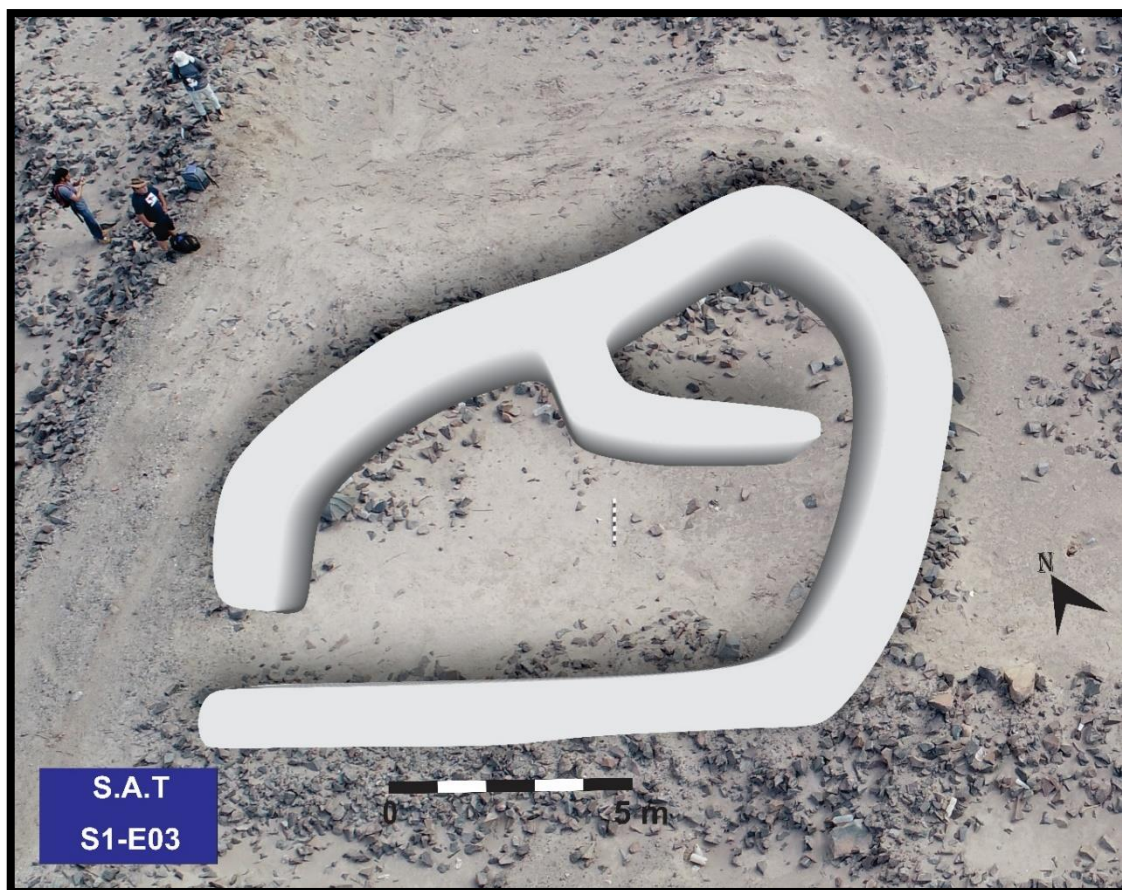
Figura 39. Dibujo de tres dimensiones del S1-E03. Es una representación relativa de acuerdo al espesor de los muros y de la altura que se observan en campo actualmente. No se determina con exactitud las verdaderas dimensiones, formas y acabados, que tuvo en su tiempo de funcionamiento. Fuente: Elaboración propia.

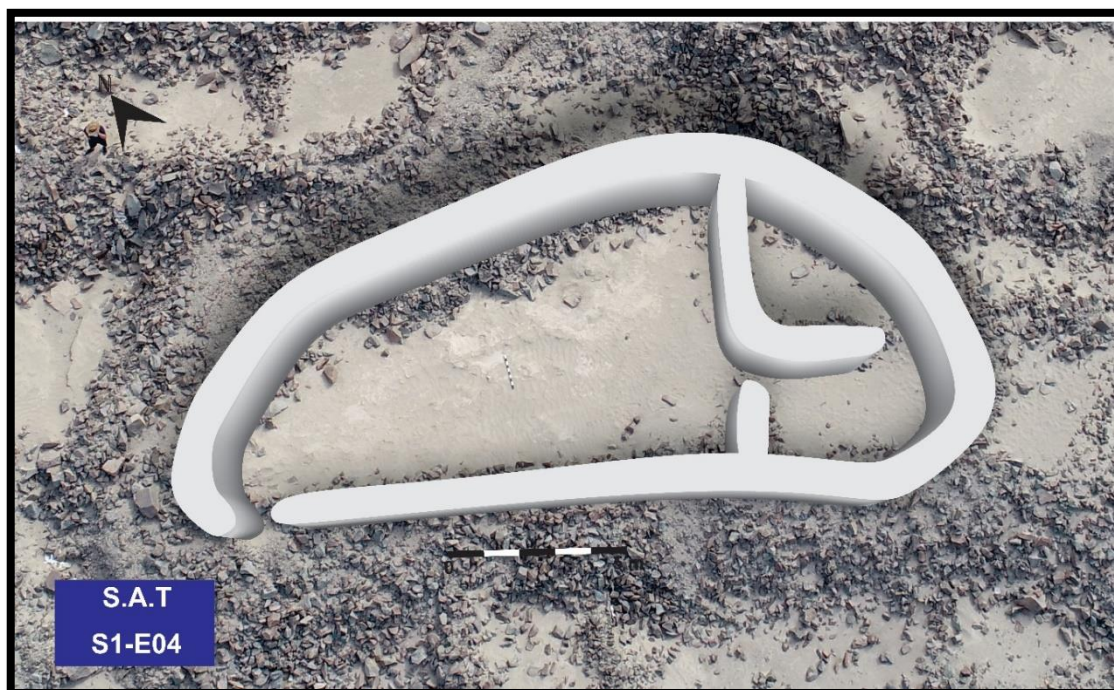
Figura 47. Dibujo de tres dimensiones del S1-E04. Es una representación relativa de acuerdo al espesor y la altura de los muros que se observan en campo actualmente. No se determina con exactitud las verdaderas dimensiones, forma y acabado que tuvo en su tiempo de funcionamiento. Fuente: Elaboración propia.

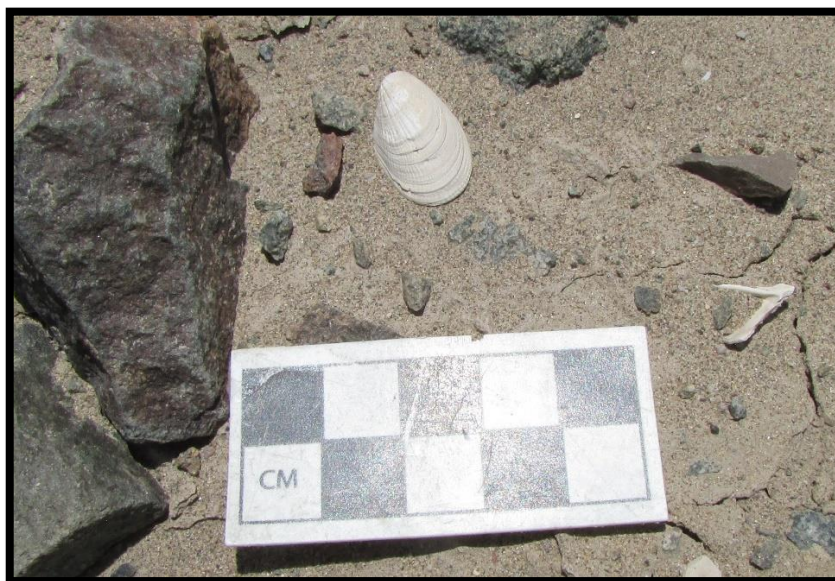
*Figura 49. Fotografía del S1, E4-MA01, molusco bivalvo. Fuente: Elaboración propia.*

E04-MA01, se encuentra ubicado en las coordenadas UTM 18L E: 506548 N: 8352158, se trata del resto de una valva de un molusco bivalvo, al parecer se trataría de una variedad mejillón, el tipo de terreno donde se ubicó está compuesto por arena eólica y piedras de mediano tamaño. Su estado de conservación es regular (Figura 49).

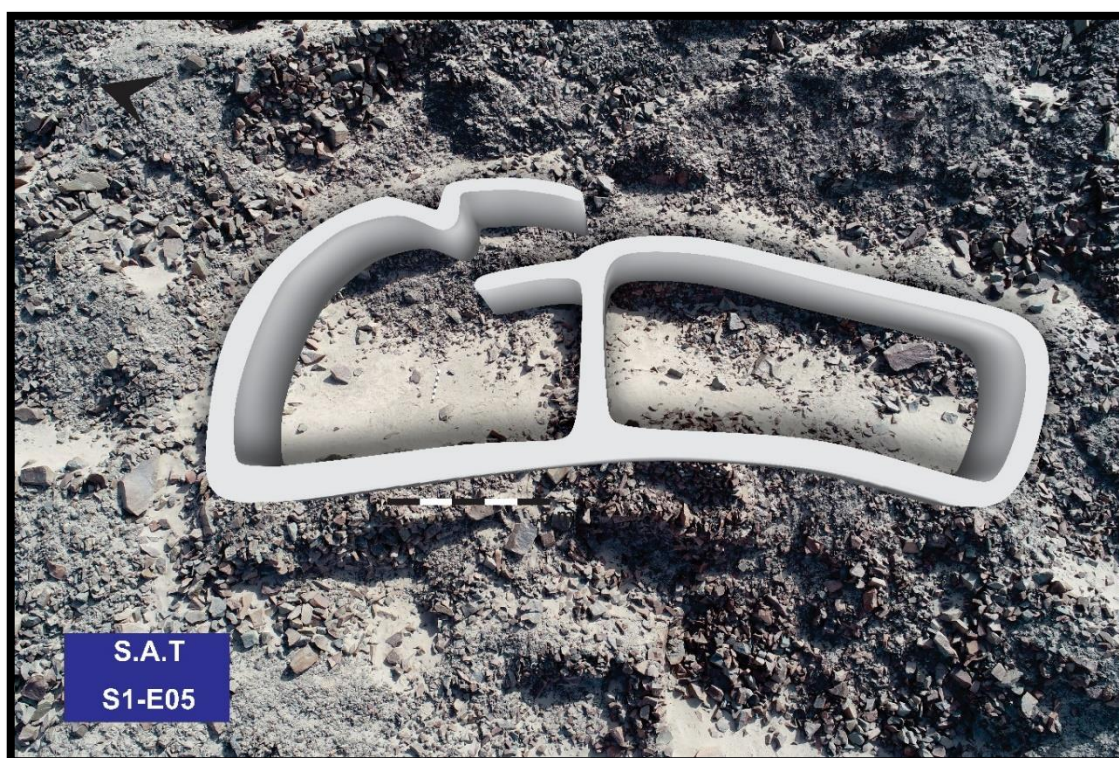
Figura 53. Dibujo de tres dimensiones del S1-E05. Es una representación relativa de acuerdo al grosor de los muros y de la altura que se observan en campo actualmente. No se determina con exactitud las verdaderas dimensiones y acabados que tuvo en su tiempo de funcionamiento. Fuente: Elaboración propia.

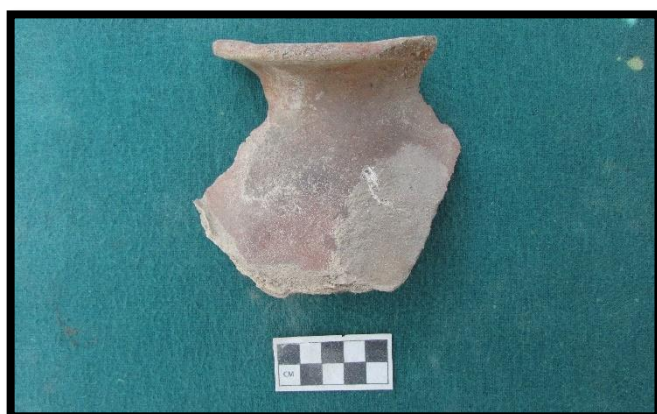
Figura 54. Sector 1, E05-CE01. No presenta decoración alguna, la textura de la paste es gruesa. Fuente: Elaboración propia.

E05-CE01, se trata de un fragmento de la parte del borde, cuello y cuerpo de una vasija, que correspondería el tipo de vasija de una olla, tendría filiación cronológica Intermedio tardío (Ica) (Figura 54).

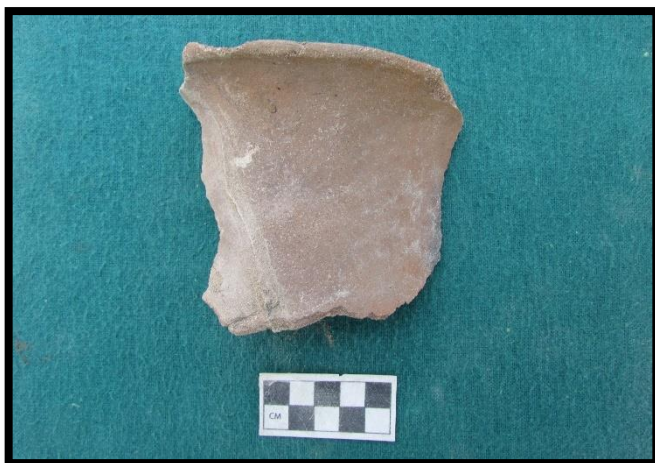
*Figura 55. Sector 1, E05-CE02. No presenta decoración alguna. La textura de la pasta es gruesa. Fuente: Elaboración propia.*

E05-CE02, se trata de un fragmento de la parte del borde de una vasija, que correspondería el tipo de vasija de una olla, tendría filiación cronológica Intermedio tardío (Ica) (Figura 55).

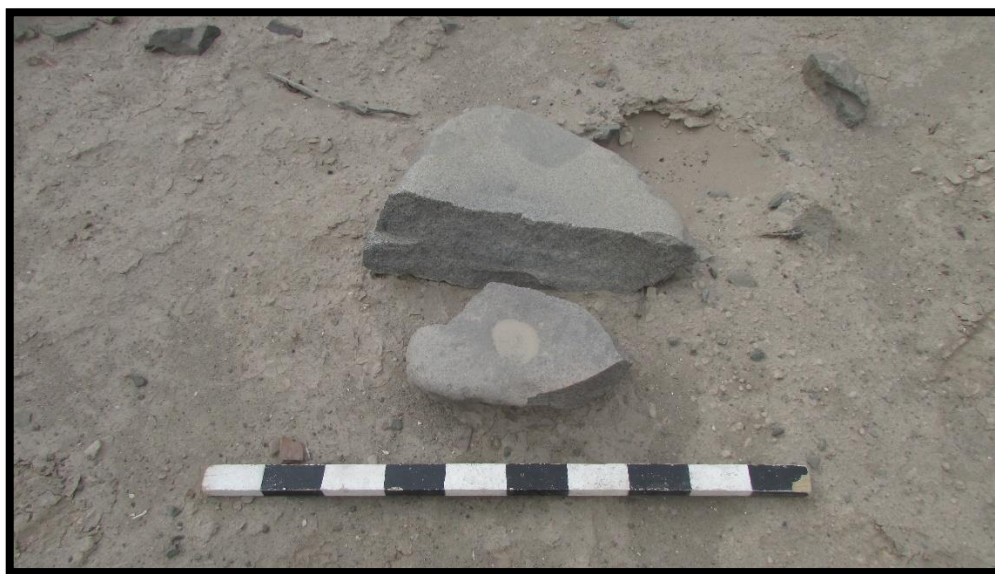
*Figura 56. Fotografía del S1, E05-A01. Fuente: Elaboración propia.*

E05-A01, se encuentra en las coordenadas UTM 18L Este: 506589 Norte: 8352201, en el interior de la estructura en mención. Se encontró un artefacto lítico, se trata de un batán, el cual se observó en su plataforma de la parte superior una superficie alisada debido a las actividades de molienda que se realizó con ella, presenta una forma sud-redondeado, aplanado en uno de sus lados, su materia prima posiblemente se trate de una roca andesítica, se encuentra dividida en dos partes, sus medidas de la más grande en tamaño es de largo 0.55 m de largo x 0.35 m y una altura de 0.13 m y la parte más pequeña mide 0.36 m de largo x 0.19 m de ancho y una altura de 0.10 m . Se halló en un terreno compuestas por arena eólica y piedras pequeñas. Su estado de conservación es regular (Figura 56).

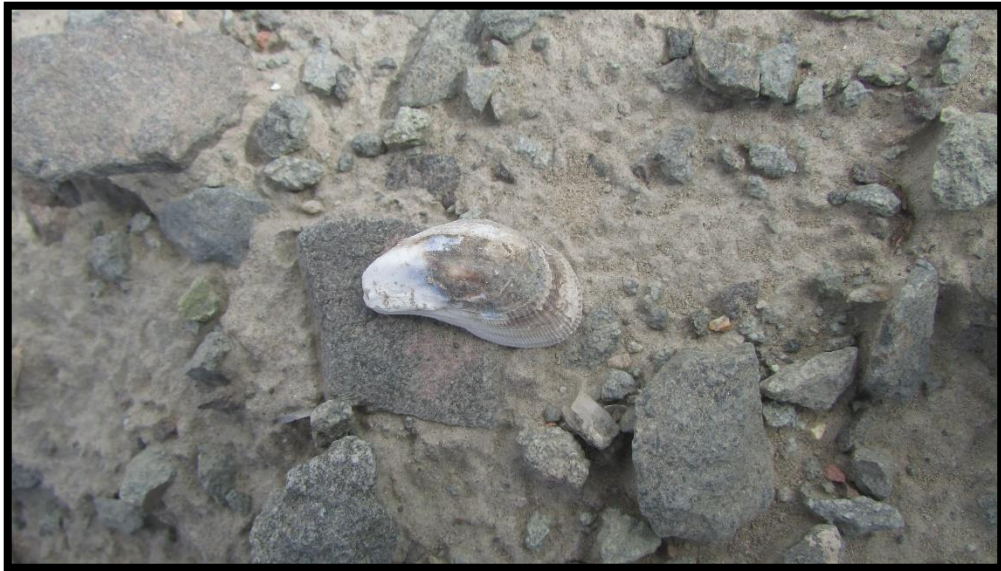
Figura 57. Fotografía del S1, E05-MA01, molusco bivalvo. Fuente: Elaboración propia.

E05-MA01, se encuentra ubicado en las coordenadas UTM 18L E: 506582 N: 8352203, se trata del resto de una valva de un molusco bivalvo, al parecer se trataría de una variedad mejillón, el tipo de terreno donde se ubicó está compuesto por arena eólica y piedras de mediano tamaño. Estado de conservación es regular (Figura 57).

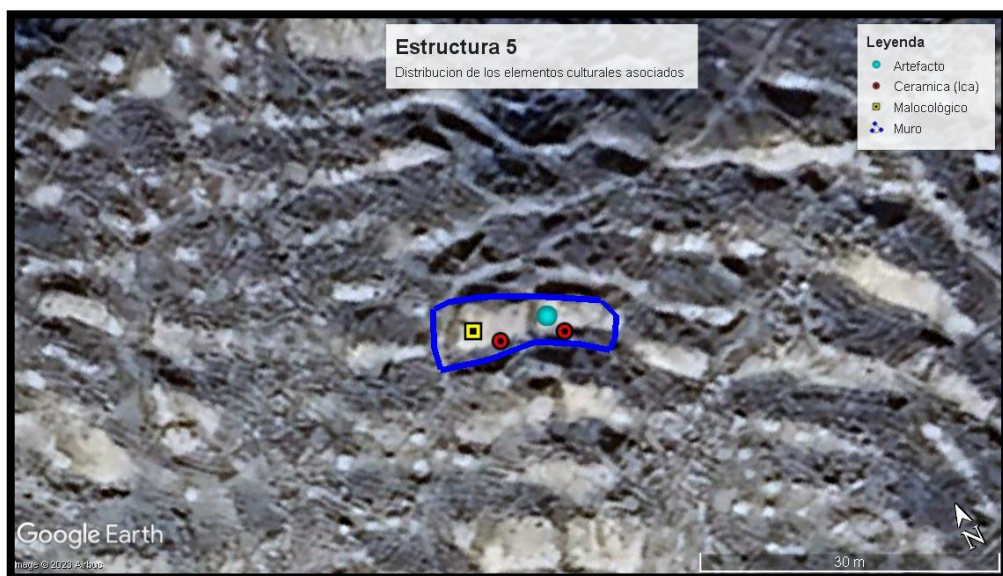
Figura 58. Mapa de distribución del S1-E05, representando elementos culturales muebles. Fuente: Google Earth 2023.

Los elementos culturales muebles quedaron distribuidos en el espacio por medio de los puntos de coordenada tomados al momento de su registro siendo un total de 4 elementos, ubicados en el interior de la E05, quedando representados en el mapa (Figura 58)

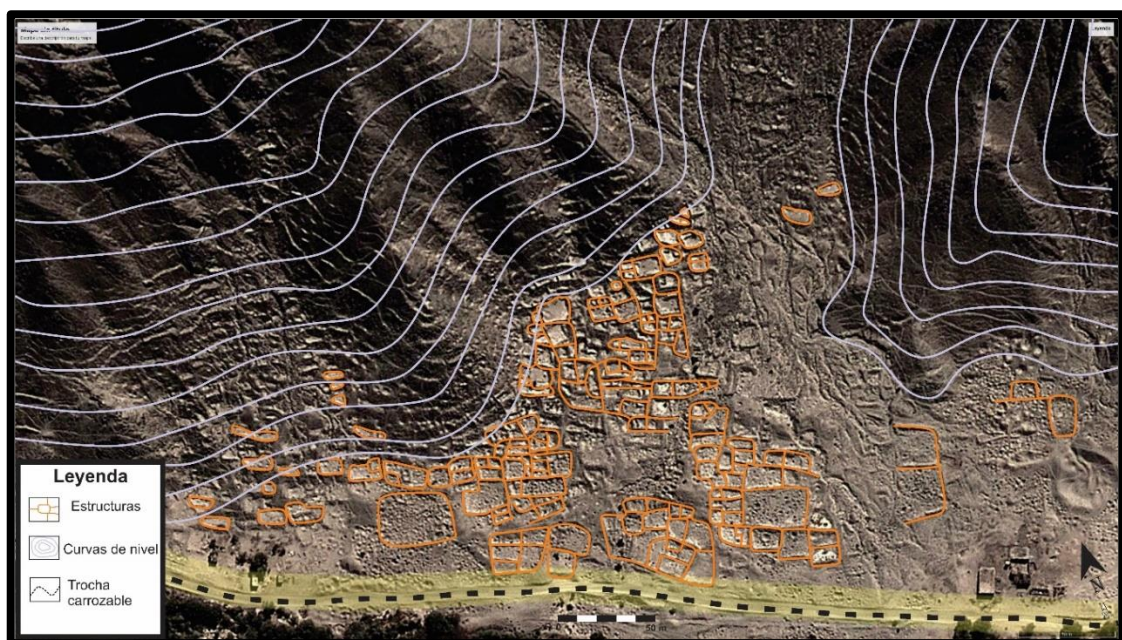
Figura 61. Mapa del sector II del sitio arqueológico de Taruga. Sobre las imágenes satelitales extraídas Google Earth Pro, se representa las estructuras y con ellas la elevación del cerro, muy cercano al sector representado en las curvas de nivel. Fuente: Google Earth 2023.

El sector en mención tiene como referencia las coordenadas UTM 18L E: 506962 N:8352042, a unos 595 m.s.n.m, se encuentra ubicado a 40 m de una ladera, al pie de un cerro por el lado Nor-

Este (Figura 61), el cual se encuentra dentro de la zona de eyección de los abanicos aluviales formados previo al asentamiento del sitio prehispánico; por el lado Este a unos 30 m colinda con una zona urbana con estructuras de diversas dimensiones y a unos 141 m, se ubican una plaza de grandes dimensiones, como también de algunos asentamiento de viviendas actualmente; por el Sur a unos 65 m colinda con campos de cultivos y una trocha carrozable que se dirige al centro poblado del lugar; finalmente por el Oeste a unos 500 m colinda con el sector I del sitio arqueológico de Taruga. El tipo de terreno por el cual se compone en mayor parte el Sector II, es la presencia de rocas de mediano tamaño de forma angulosa, arrastrados por factores climáticos como las avenidas de agua (huaycos), utilizadas a su vez como materia prima para la construcción de las estructuras presentes en el lugar, también se visualizó arena eólica que cubre ligeramente las estructuras en el lugar; la vegetación mayormente se compone por plantas arbustivas como el llamado “Calato” (*Bulnesia retama*).

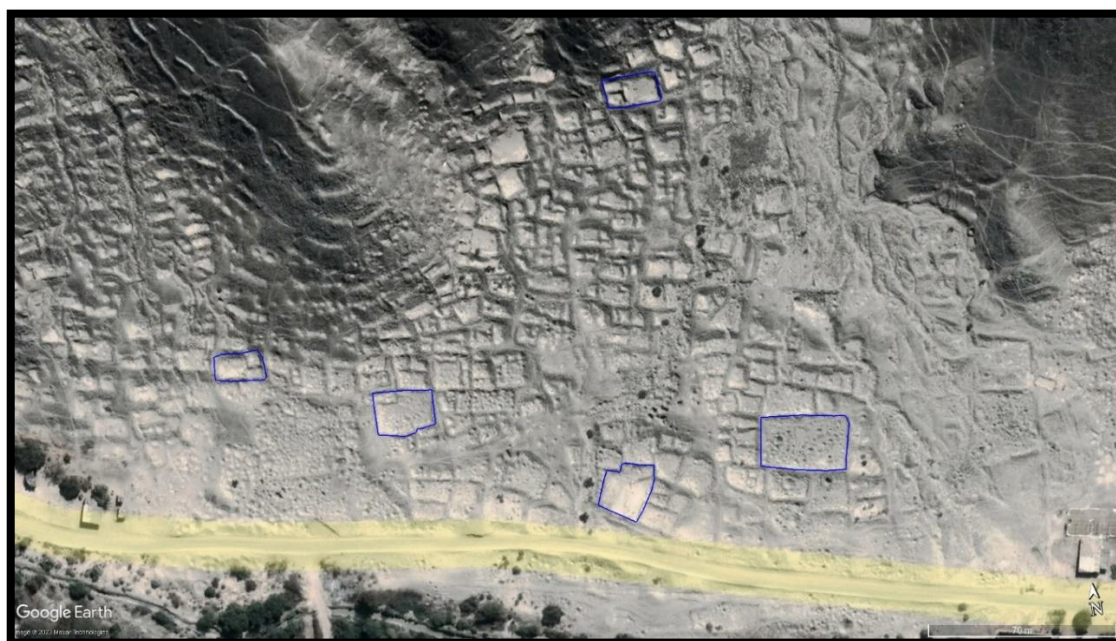
*Figura 63. Estructuras muestreadas en el sector II. Se observa que las estructuras mantienen una forma cuadrangular y rectangular, ocupando diferente volumen entre ellas. Fuente: Google Earth Pro.*

Las estructuras muestreadas en este sector fueron 5, los cuales cumplían con las características apropiadas para tomarlas como estructuras claves en cuanto al funcionamiento que pudiera tener el sector II (Figura 63).

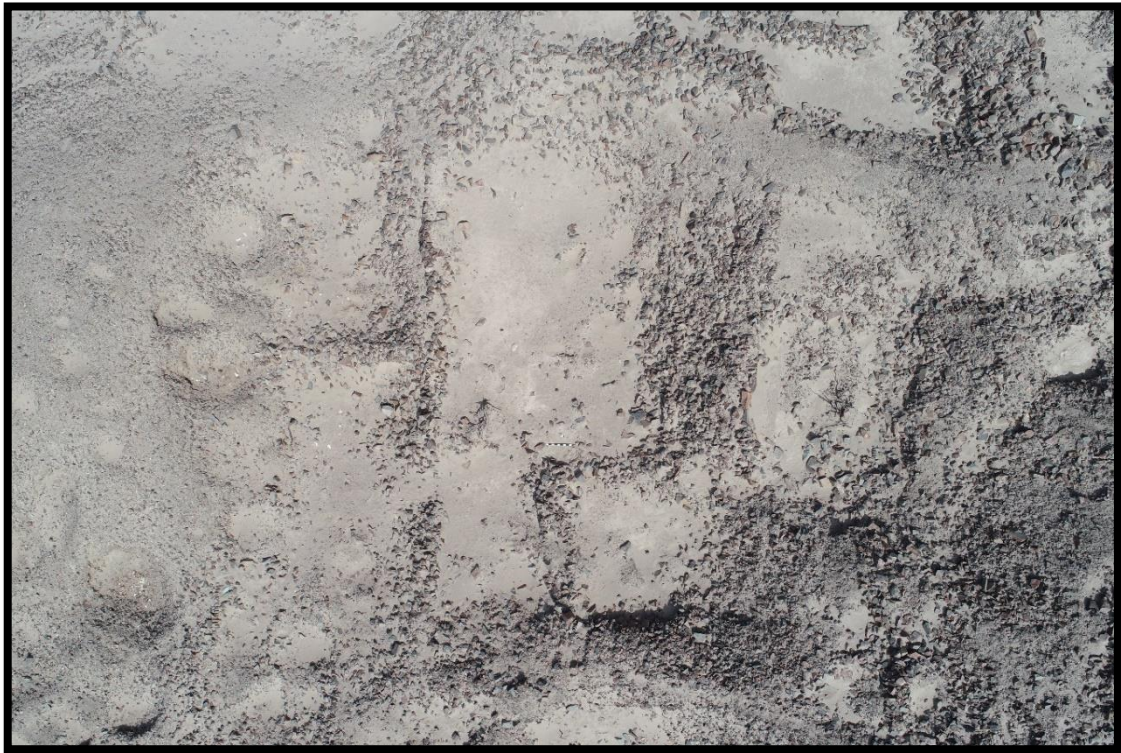
*Figura 64. Fotografía de planta del S2-E01. Se observa que los muros presentan un espesor de 0.70 m aproximadamente, con una altura de 0.42 m. Fuente: Elaboración propia.*

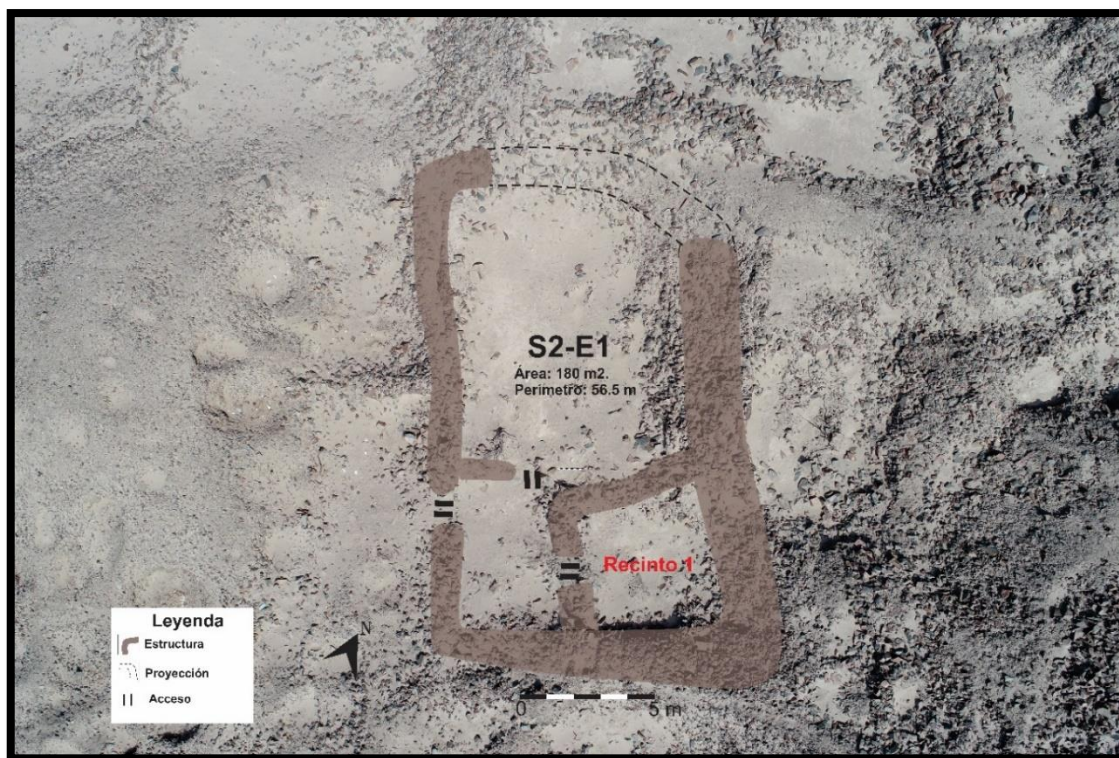
Figura 65. Dibujo de planta del S2-E01. Se observa en la estructura un acceso en su lado exterior y otros dos en su interior, dando ingreso a dos espacios conectados entre sí, uno de ellos accediendo a un recinto. Fuente: Elaboración propia.

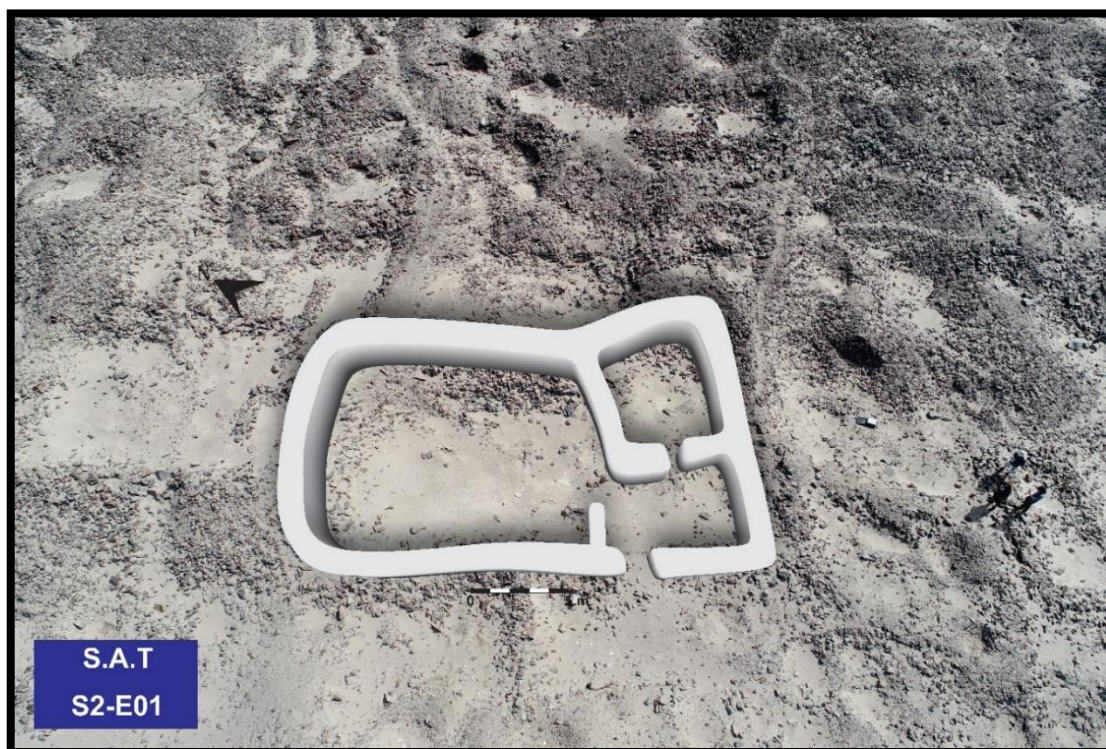
Figura 66. Dibujo de tres dimensiones del S2-E01. Es una representación relativa de acuerdo al espesor de los muros y de la altura que se observan en campo actualmente. No se determina con exactitud las verdaderas dimensiones, formas y acabados que tuvo en su tiempo de funcionamiento. Fuente: Elaboración propia.

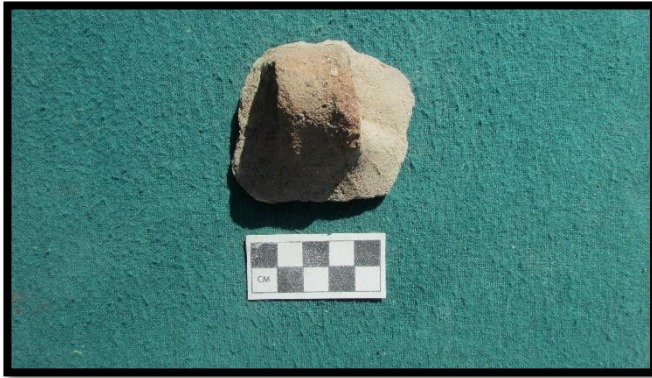
*Figura 67. Sector 2, E01-CE01. No presenta diseño alguno. Fuente: Elaboración propia.*

E01-CE01, se trata de un fragmento de la parte del asa de una vasija, que correspondería al tipo de vasija de una olla, tendría filiación cronológica Intermedio tardío (Ica) (Figura 67).

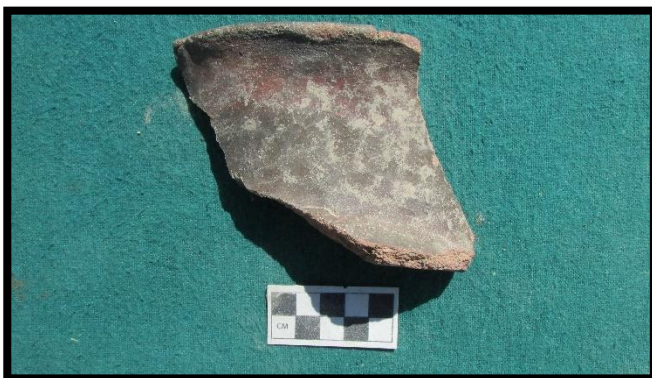
*Figura 68. Sector 2, E01-CE02. En el exterior: Engobe de color negro. Fuente: Elaboración propia.*

E01-CE02, se trata de un fragmento de la parte del borde y cuello de una vasija, que correspondería el tipo de vasija de una olla, tendría filiación cronológica Intermedio tardío (Ica) (Figura 68).

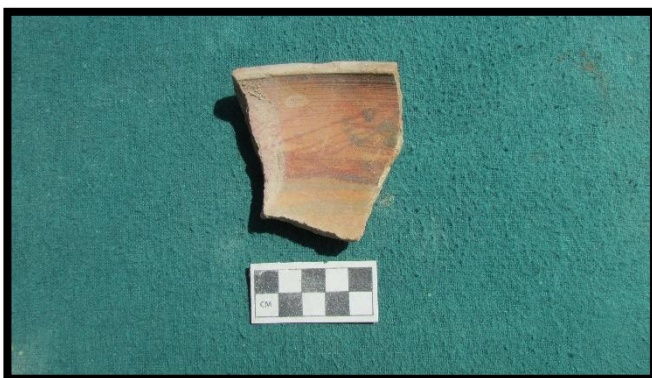
*Figura 69. Sector 2, E01-CE03. En el Interior: Diseño no identificado de color negro y rojo. Fuente: Elaboración propia*

S2-CE03, se trata de un fragmento de la parte del borde y cuerpo de una vasija, que correspondería el tipo de vasija de un cuenco, tendría filiación cronológica Intermedio tardío (Ica) (Figura 69).

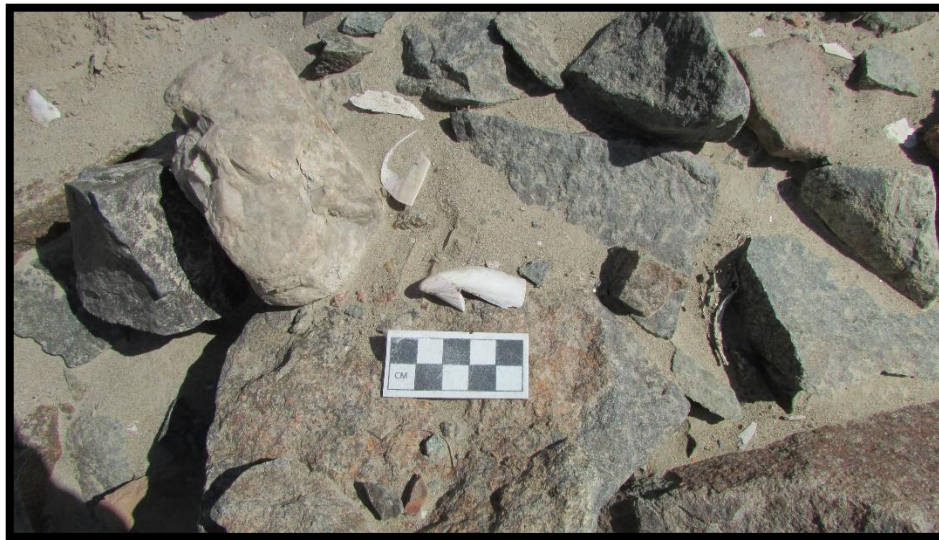
Figura 70. Fotografía del S2, E01-MA01. Molusco bivalvo, posiblemente correspondiera a la especie de *Choromytilus chorus*. Fuente: Elaboración propia.

E01-MA01, se encuentra ubicado en las coordenadas UTM 18L E: 506896 N: 8352047, se trata del resto de una valva de un molusco bivalvo, conocido como choro o mejillón, posiblemente se trate de la especie *Choromytilus chorus*, el terreno donde se ubica está compuesto por arena eólica y de rocas de mediano tamaño. Estado de conservación es regular (Figura 70).

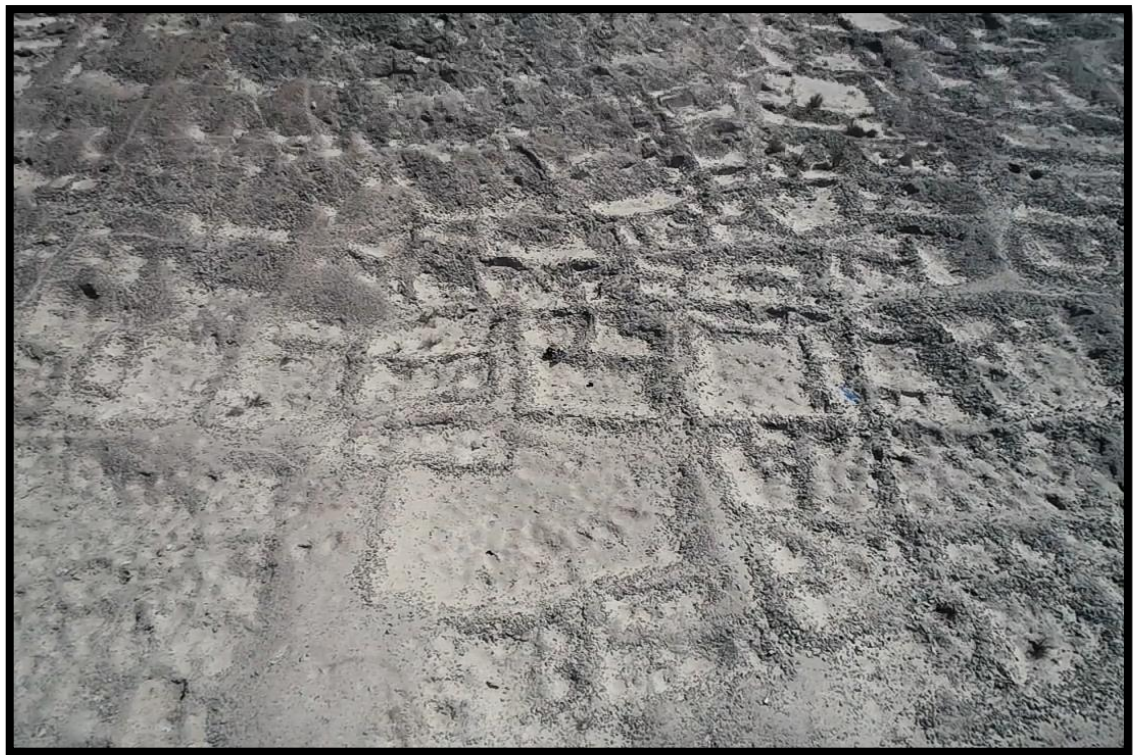
*Figura 72. Fotografía de detalle del S2-E02. Los muros tienen un espesor de 0.72 m aproximadamente. Fuente: Elaboración propia.*

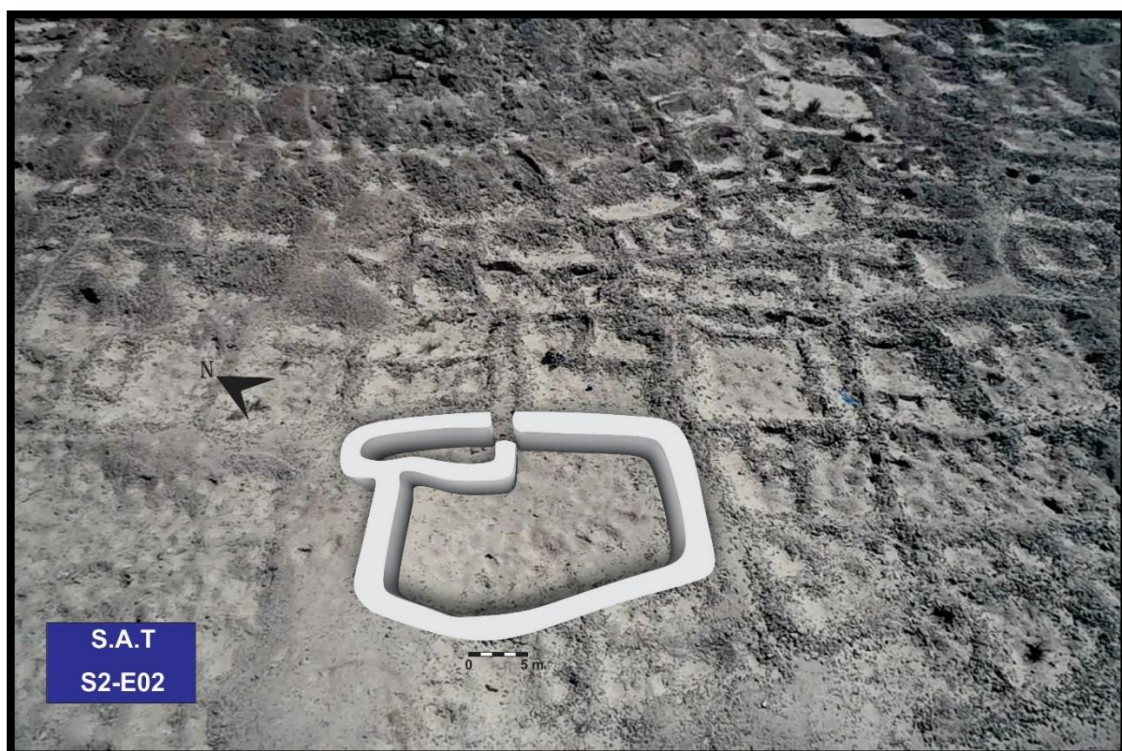
Figura 74. Dibujo de tres dimensiones del S2-E02. Es una representación relativa de acuerdo al grosor de los muros y de la altura que se observan en campo actualmente. No se determina con exactitud las verdaderas dimensiones y acabados que tuvo en su tiempo de funcionamiento. Fuente: Elaboración propia.

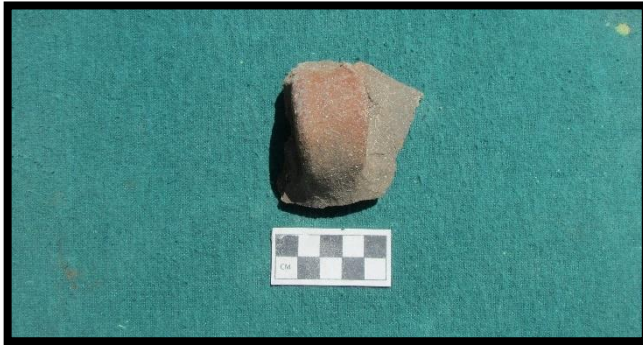
*Figura 75. Sector 2, E02-CE01. No presenta diseño alguno. Fuente: Elaboración propia.*

E02-CE01, se trata de un fragmento de la parte del asa de una vasija, que correspondería al tipo de vasija de una olla, tendría filiación cronológica Intermedio tardío ( Ica) (Figura 75).

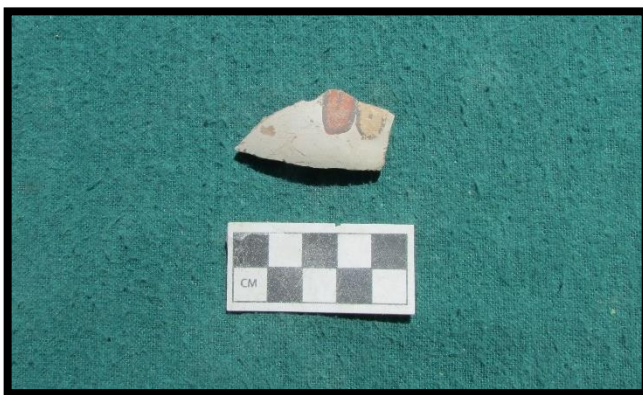
*Figura 76. Sector 2, E02-CE02. En la parte Exterior: Diseño no identificado de color rojo y crema, delineado en negro sobre fondo blanco. Fuente: Elaboración propia.*

E02-CE02, se trata de un fragmento de la parte del cuerpo de una vasija, que correspondería al tipo de vasija de un cuenco, tendría filiación cronológica Nasca medio (Figura 76).

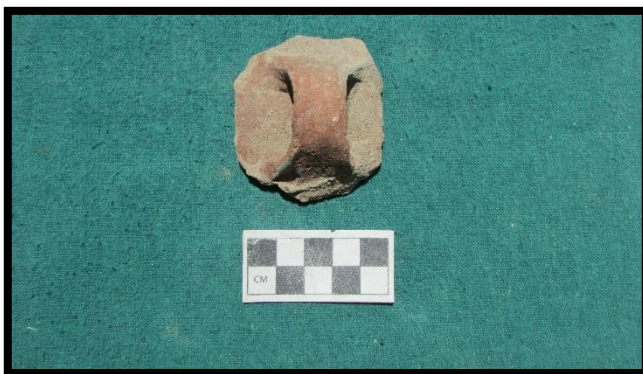
*Figura 77. Sector 2, E02-CE03. No presenta diseño alguno. Fuente: Elaboración propia.*

E02-CE03, se trata de un fragmento de la parte del asa de una vasija, que correspondería el tipo de vasija de una olla, no se identificó la filiación cronológica (Figura 77).

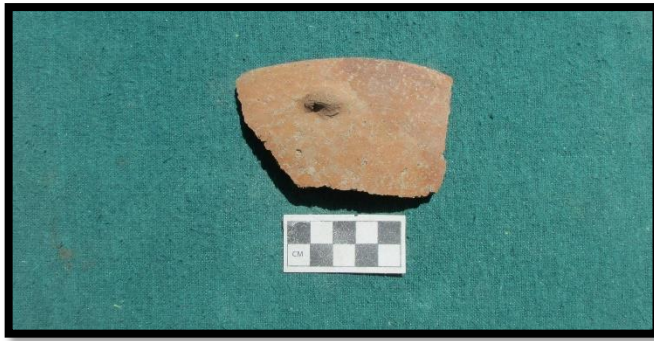
Figura 78. Sector 2, E02-CE04. En la parte exterior: Presenta un diseño en alto relieve cerca al borde. Fuente: Elaboración propia.

E02-CE04, se trata de un fragmento de la parte del borde de una vasija, que correspondería el tipo de vasija de un cuenco, tendría filiación cronológica Intermedio tardío ( Ica) (Figura 78).

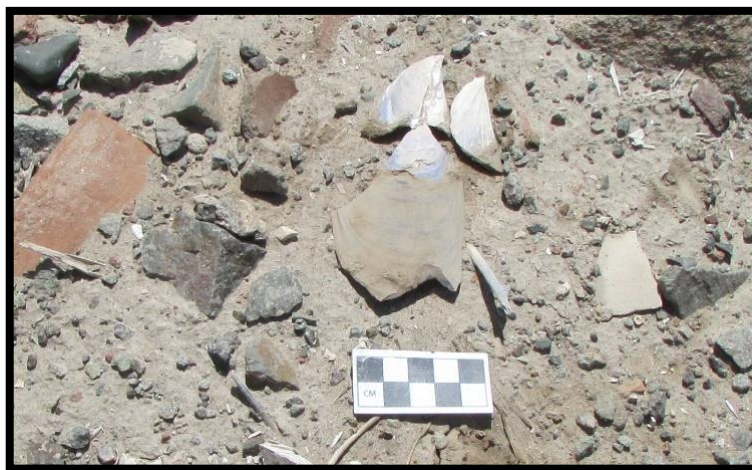
Figura 79. Fotografía del S2, E2-MA01, Molusco bivalvo, posiblemente correspondería a la especie de *Choromytilus chorus*. Fuente: Elaboración propia.

E02-MA01, se encuentra ubicado en las coordenadas UTM 18L E: 506962 N: 8352021 , se trata del resto de una valva de un molusco bivalvo, conocido como choro o mejillón, posiblemente se trate de la especie *Choromytilus chorus*, el terreno donde se halla está compuesto por arena eólica y de piedras de mediano tamaño. Se encuentra asociado a fragmentos de cerámica no diagnóstica. Estado de conservación es regular (Figura 79).

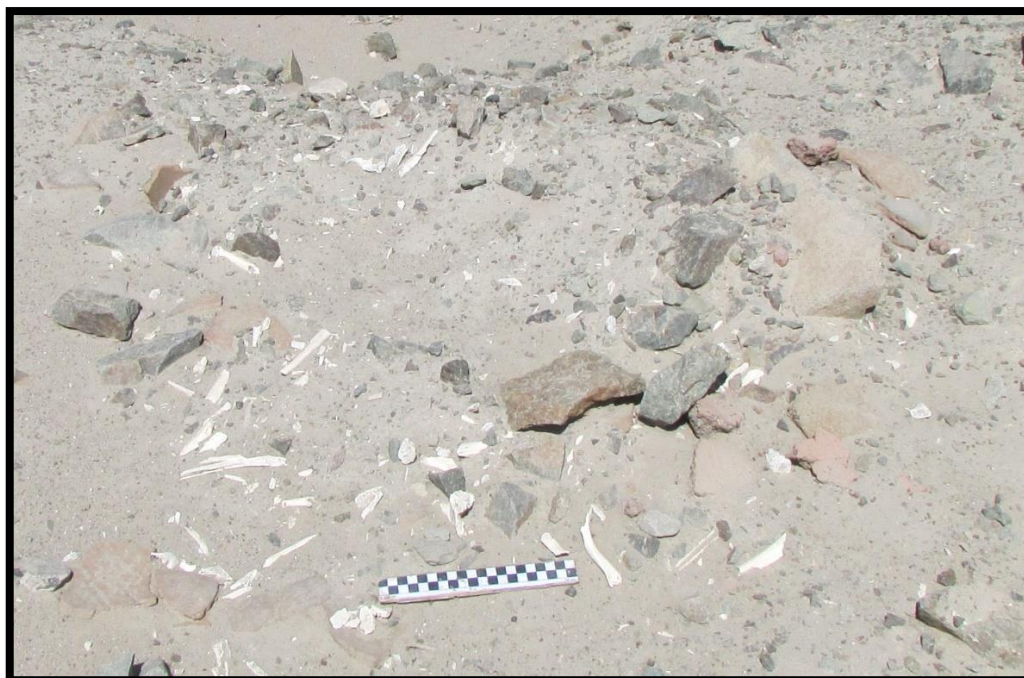
Figura 80. Óseo animal del S2, E02-O01. no identificado. Fuente: Elaboración propia.

Se identificaron retos **Óseos (O)**, asociada a la estructura 02. Se registró una concentración de fragmentos de óseo animal, la cual se describe de la siguiente manera (Figura 80).

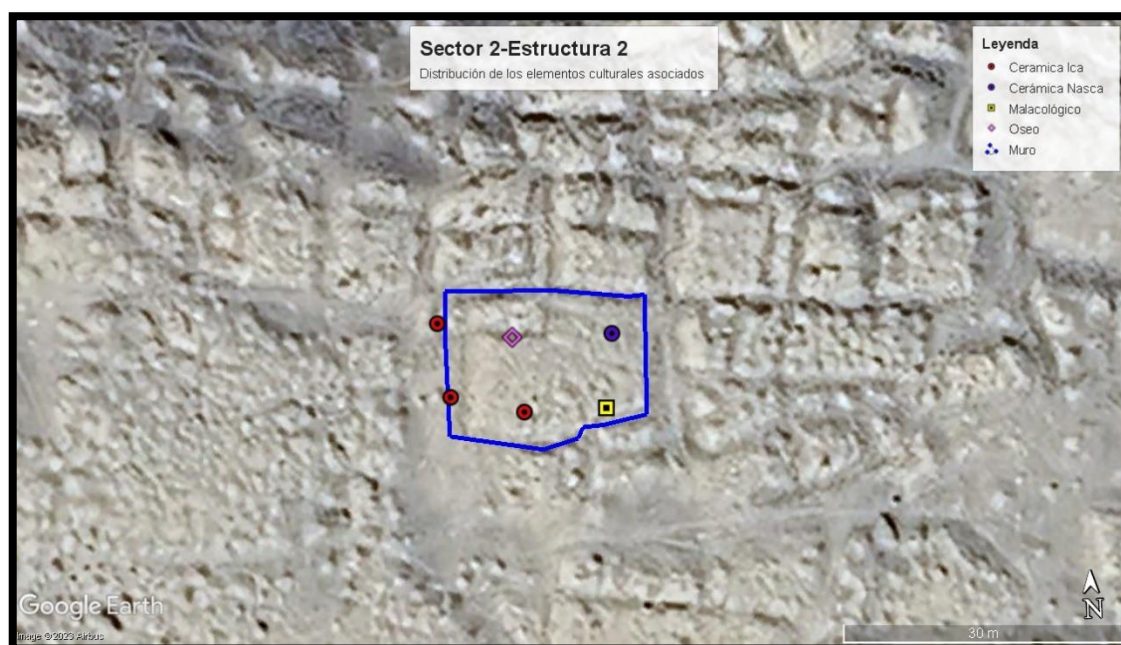
Figura 81. Mapa de distribución del S2-E02, representando elementos culturales muebles. Fuente: Google Earth 2023.

Los elementos culturales muebles quedaron distribuidos en el espacio por medio de los puntos de coordenada tomados al momento de su registro siendo un total de 4 elementos, ubicados en el interior y el exterior del S2-E02, quedando representados en el mapa (Figura 81).
