**INFORME FINAL DE TESIS.**

Análisis espacial del sitio arqueológico de Taruga y su relación con  
la identificación de su espacio arquitectónico durante el intermedio  
tardío-Nasca.

VANESSA QUISPE GARCÍA (ORCID .ORG/0009-0005-0602-987X)

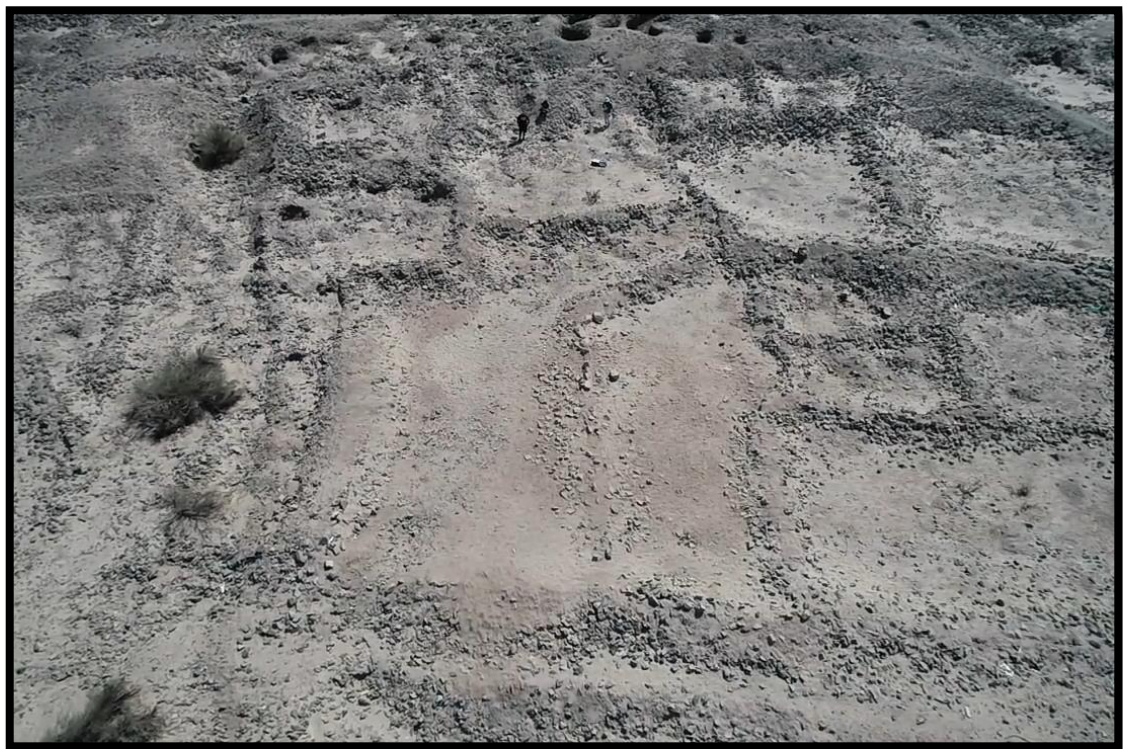
*Figura 82. Fotografía de detalle del S2-E03. Fuente: Elaboración propia.*

**Sector 2 Estructura 03 (S2-E03)**, se encuentra en las coordenadas Este: 507040 Norte: 8351986 a unos 590 msnm, por el Norte colinda con estructuras de menores dimensiones,

afectadas por huaycos, por el Sur se encuentra Cercano a la carretera que se dirige a taruga actualmente, cortando varias estructuras en su trayecto, por el Este se observa una zona central del sector 2, se observa una plaza que a su vez está conformada por varias estructuras que lo rodea, y por el Oeste se visualiza una concentración de estructuras de menor tamaño que comparte un mismo espacio. La estructura es de forma rectangular con presencia de compartimientos en su interior, sus dimensiones son de lado Norte con 19.50 m, lado Sur con 19.30 m, lado Este con 13.60 m, y lado Oeste con 18.70 m, de altura tiene 0.29 m. Se asocia con un montículo muy cercano a la estructura donde destaca su gran concentración de material cultural de relleno, así también dentro de la estructura se puede identificar fácilmente varios compartimientos, se asocia a material cultural malacológico. Sus estructuras en parte no están bien definidas y contiene mucho material acumulado de manera antrópica moderna, su estado de conservación es mala (Figura 82, 83 y 84).

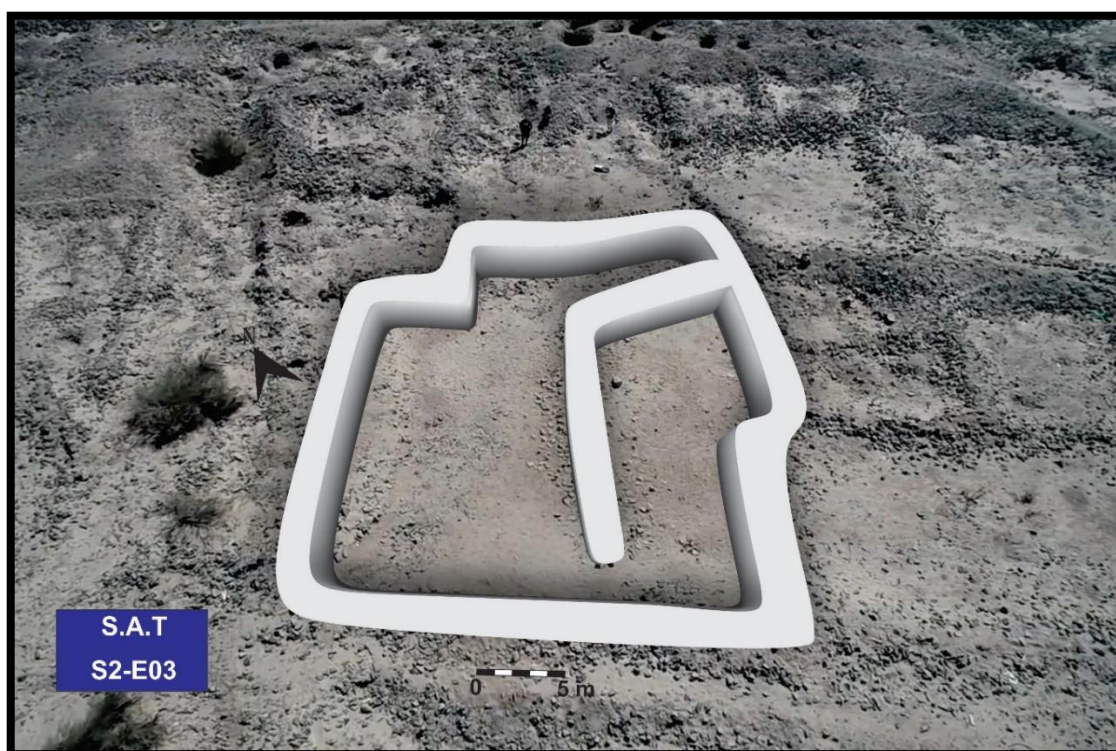
Figura 84. Dibujo de tres dimensiones del S2-E03. Es una representación relativa de acuerdo al grosor de los muros y de la altura que se observan en campo actualmente. No se determina con exactitud las verdaderas dimensiones y acabados que tuvo en su tiempo de funcionamiento. Fuente: Elaboración propia.

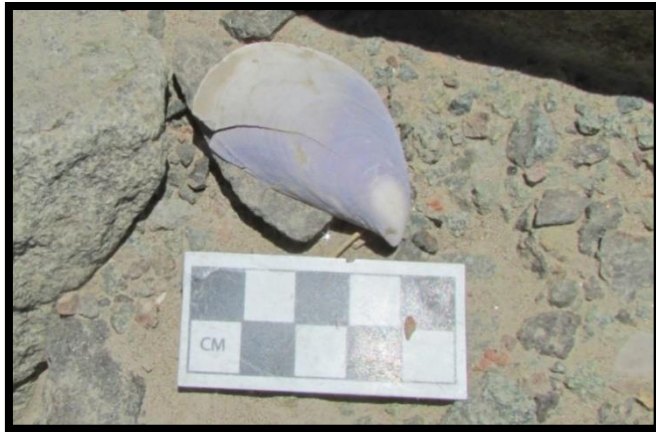
*Figura 85. Fotografía del S2, E03-MA01. Molusco bivalvo posiblemente se trate de la especie Choromytilus chorus. Fuente: Elaboración propia.*

E03-MA01, se encuentra ubicado en las coordenadas UTM 18L E: 507037 N: 8351983, se trata del resto de una valva de un molusco bivalvo, conocido comúnmente como choro o mejillón, posiblemente se trate de la especie de *Choromytilus chorus*, el terreno donde se ubica está compuesto por arena eólica y de rocas de mediano tamaño. Estado de conservación es bueno (Figura 85).

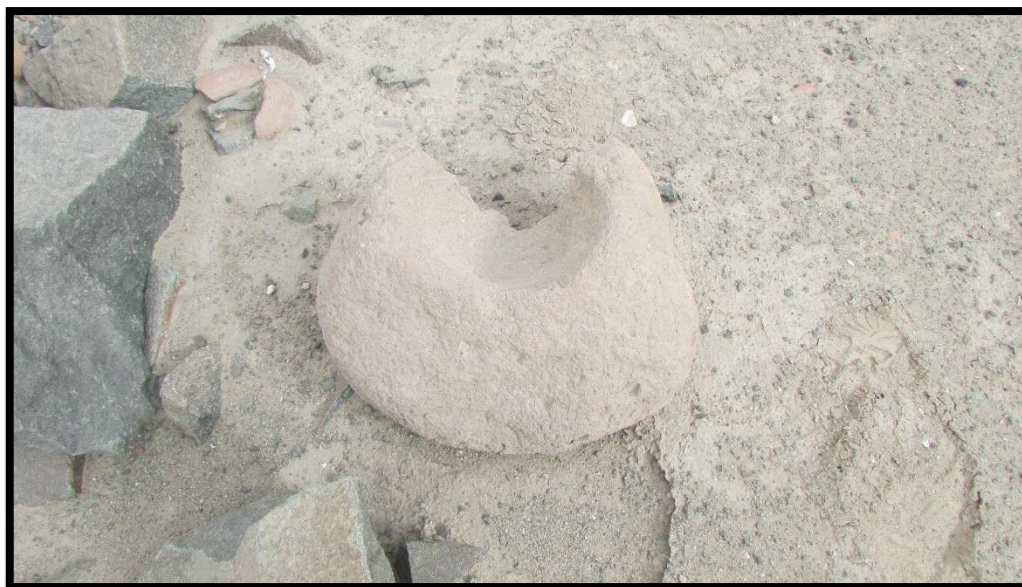
Figura 86. Fotografía de detalle del S2-E03-A03. Fuente: Elaboración propia.

E03-A01, se encuentra en las coordenadas UTM 18L Este: 507026 Norte: 8351983, ubicado en el interior de la estructura en mención. Se encontró un artefacto lítico, se trata de un batán, el cual se observó en su plataforma de la parte superior, una superficie alisada de forma ovoide debido a las actividades de molienda que se realizó con ella, presenta una forma sud-redondeado, su materia prima posiblemente se trate de una roca basáltica, sus dimensiones son 0.23 m de largo x 0.18 m de ancho. Se halló en un terreno compuestas por arena eólica y piedras pequeñas. Su estado de conservación es regular, por el motivo que no se encuentra completa (Figura 86).

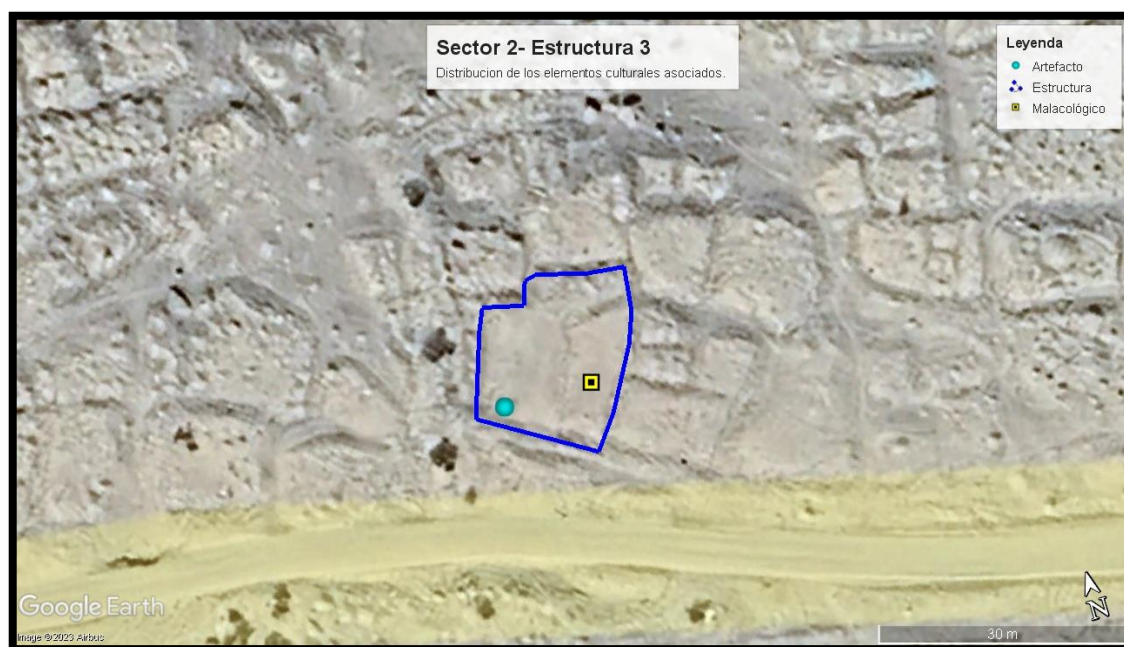
Figura 87. Mapa de distribución del S2-E03, representando elementos culturales muebles. Fuente: Google Earth 2023.

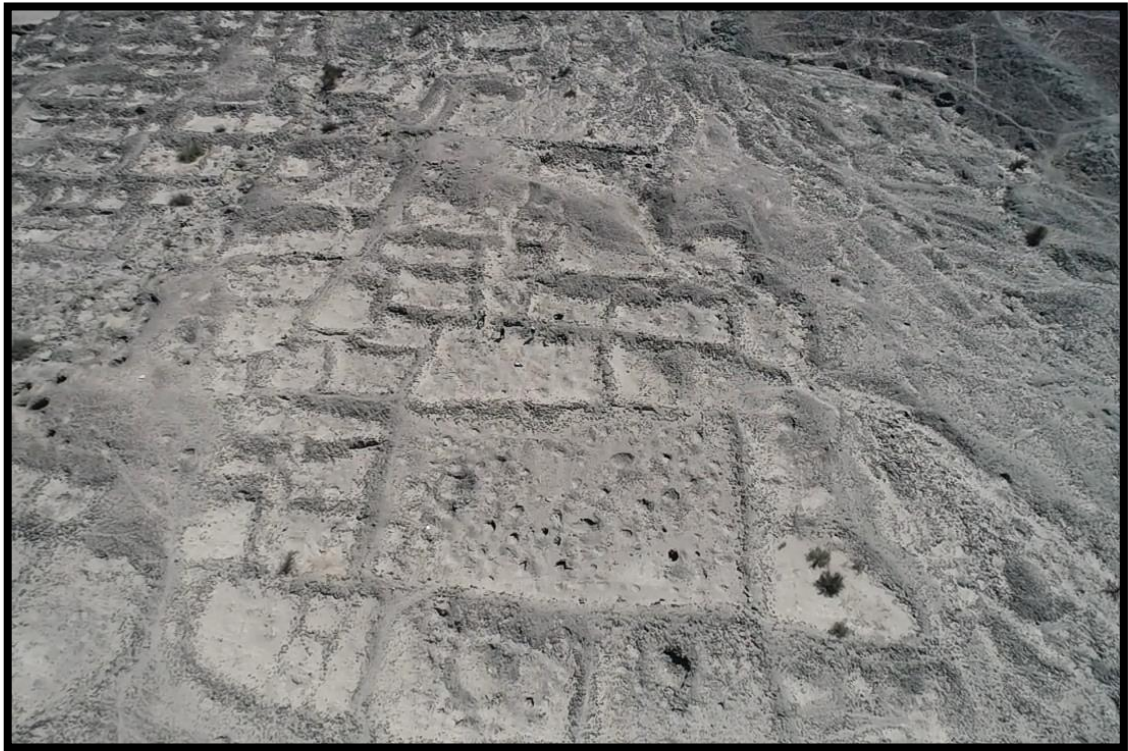
*Figura 88. Fotografía de detalle del S2-E04. Fuente: Elaboración propia.*

**Sector 2, Estructura 4 (S2-E04)**, se encuentra en las coordenadas Este: 507097 Norte: 8351994 a unos 594 m.s.n.m, por el Norte se encuentra colindante con un conjunto de estructuras de menores dimensiones que comparten un solo espacio unidos por pasadizos y accesos, por el Sur se observan estructuras de menor tamaño, en parte afectados por factores antrópicos modernos, por el Este se logra visualizar una zona afectada por huaycos que en su

trayecto afectaron algunas estructuras, y por el Oeste colinda con la E03 y sus estructuras que lo rodean. La estructura tiene forma rectangular, dentro de ella se encontró varios pozos de huaqueo que evidencian capas culturales debajo de la estructura, sus dimensiones son de lado Norte con 33.10 m, lado Sur con 33 m, lado Este con 20.50 m, y lado Oeste con 18.50 m, de altura tiene 40 cm. Se asocia con estructuras que lo rodean compartiendo pasadizos y accesos en un espacio, en su interior se halló fragmentos de cerámica diagnósticas y malacológico; su forma puede ser identificada fácilmente desde la superficie, lo muros mantienen el ancho, pero no la altura original. Su estado de conservación es regular, actualmente se encuentra altamente huaqueada (Figura 88, 89, 90).

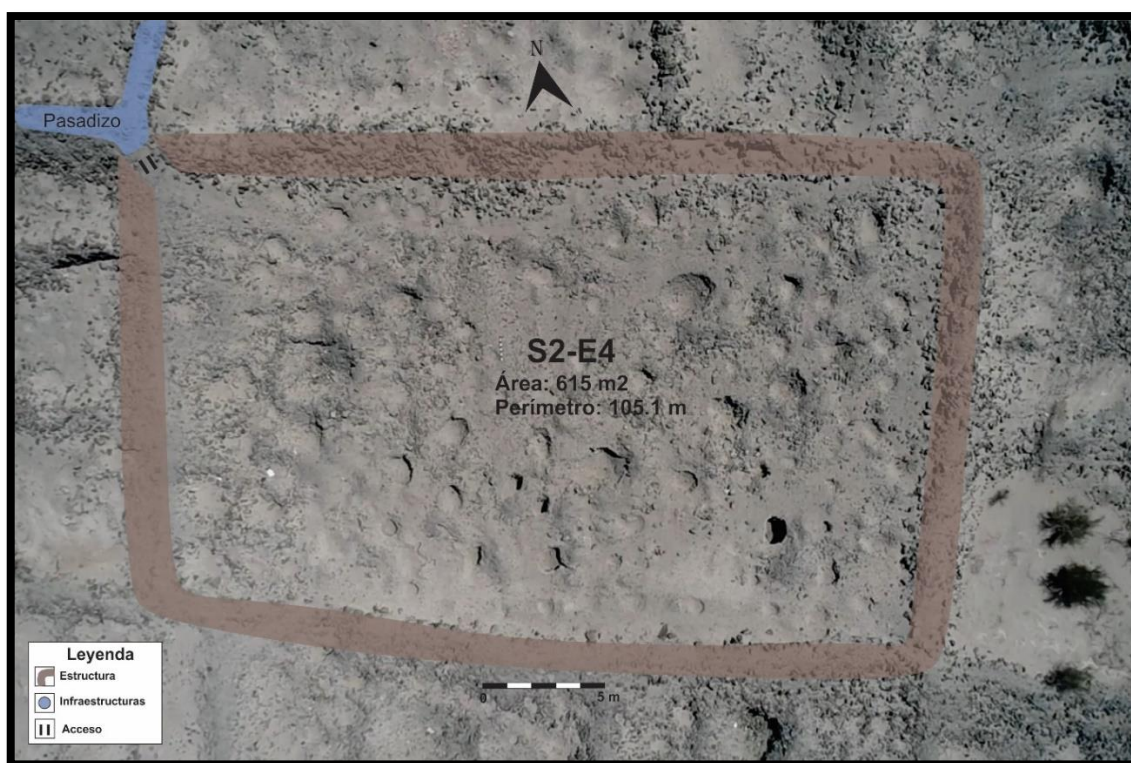
Figura 89. Dibujo Técnico de planta del S2-E04. Se aprecia en el lado Nor-oeste un pasadizo que da el ingreso al interior de la estructura, en el interior de la estructura se observa un espacio cuadrangular, posiblemente se trate de una plazoleta. Fuente: Elaboración propia.

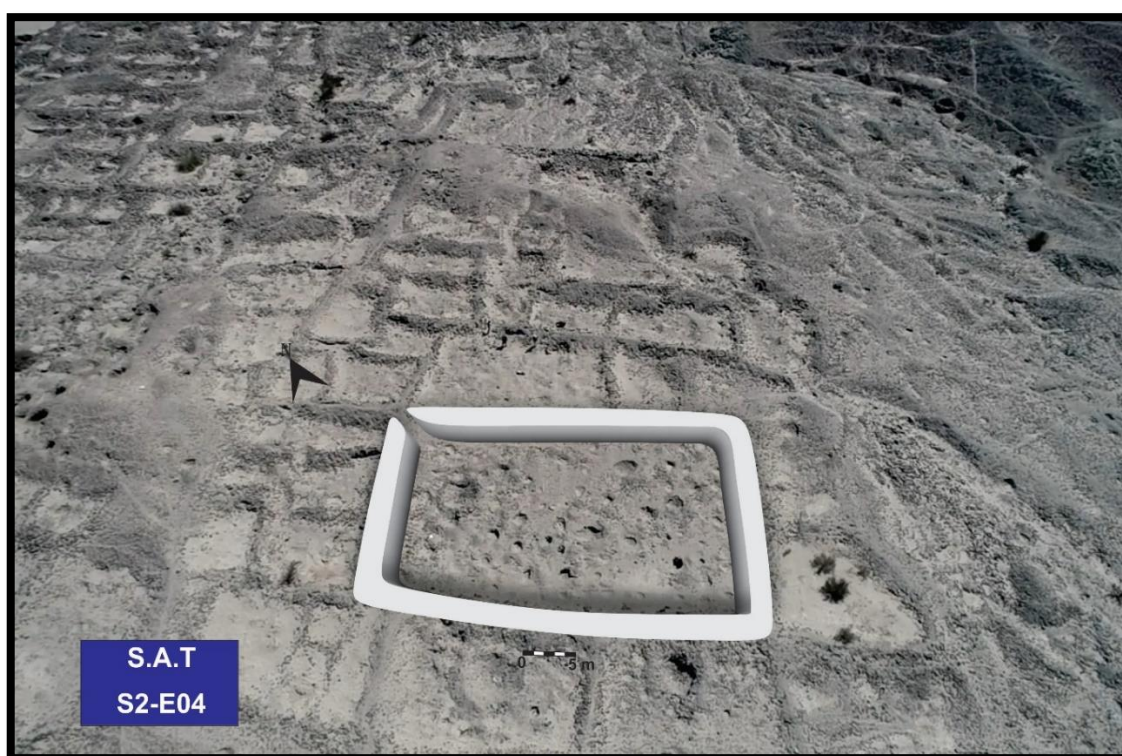
Figura 90. Dibujo de tres dimensiones del S2-E04. Es una representación relativa de acuerdo al espesor de los muros y de la altura que se observa en campo actualmente. No se determina con exactitud las verdaderas dimensiones, formas y acabados que tuvo en su tiempo de funcionamiento. Fuente: Elaboración propia.

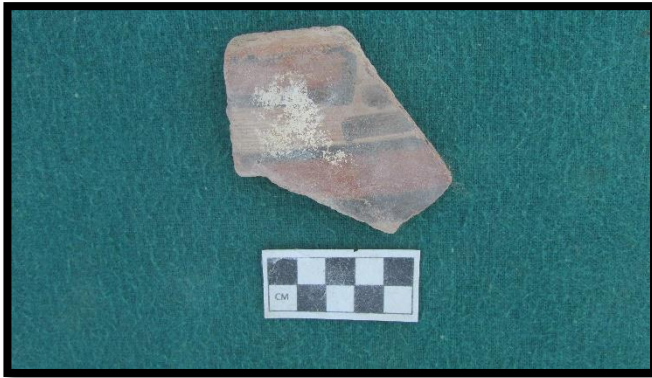
E04-CE01, se trata de un fragmento de la parte del borde de una vasija, que correspondería al tipo de vasija de una olla, tendría filiación cronológica Intermedio tardío (Ica) (Figura 91).

*Figura 91. Sector 2, E02-CE01. En el exterior: Diseño geométrico de color negro, blanco y rojo. Fuente: Elaboración propia.*

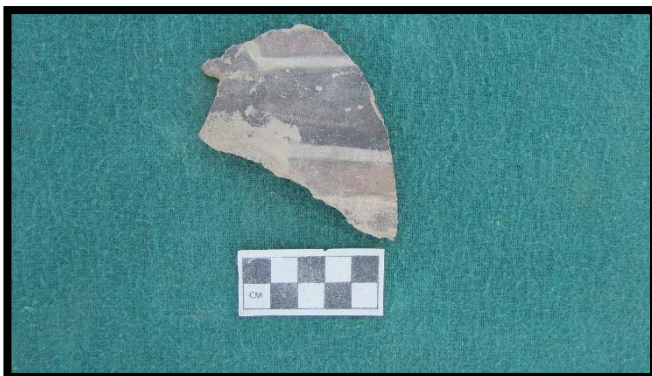
E04-CE02, se trata de un fragmento de la parte del cuerpo de una vasija, no se pudo identificar al tipo de vasija al que pertenece, tendría filiación cronológica Intermedio tardío (Ica) (Figura 92).

*Figura 92. Sector 2, E02-CE02. En el exterior: Diseño no identificado de color blanco, negro y marrón, se encuentra erosionado. Fuente: Elaboración propia.*

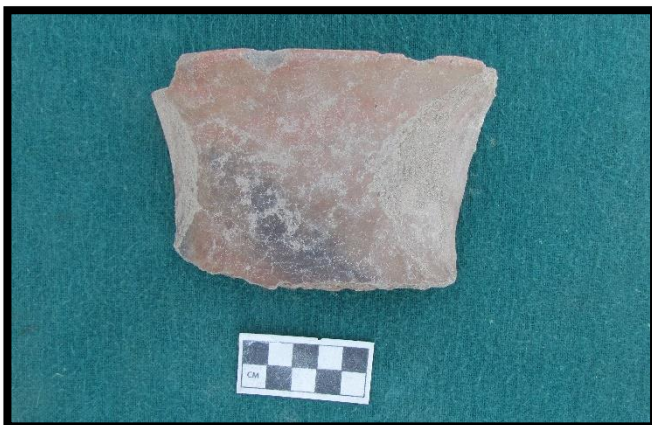
E04-CE03, se trata de un fragmento de la parte del borde de una vasija, que correspondería el tipo de vasija de una olla, tendría filiación cronológica Intermedio tardío (Ica) (Figura 93).

*Figura 93. Sector 2, E02-CE03. No presenta diseño alguno. Fuente: Elaboración propia.*

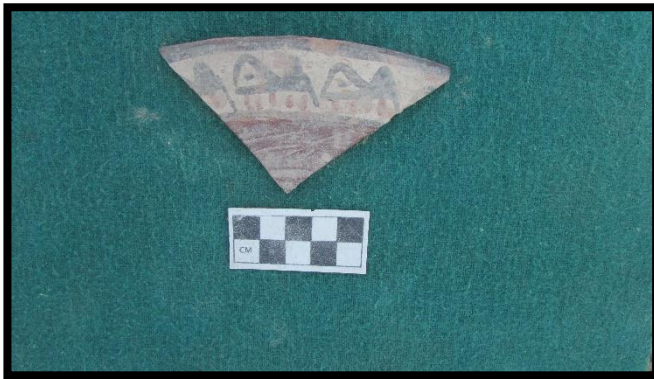
E04-CE04, se trata de un fragmento de la parte del borde de una vasija, que correspondería al tipo de vasija de un cuenco, tendría filiación cronológica Nasca tardío (Figura 94).

*Figura 94. Sector 2, E02-CE04. En la parte exterior: Línea horizontal de color negro cerca al borde, diseño de posible roedor de color negro y rojo, en fondo blanco, seguido de franja y línea de color rojo violáceo y blanco. Fuente: Elaboración propia.*

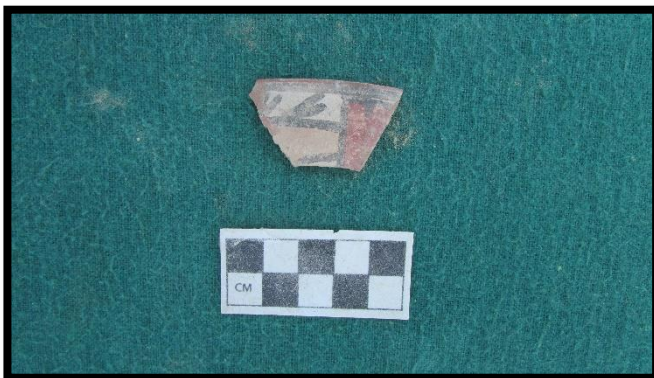
E04-CE05, se trata de un fragmento de la parte del borde de una vasija, que correspondería al tipo de vasija de un cuenco, tendría filiación cronológica Nasca tardío (Figura 95).

*Figura 95. Sector 2, E02-CE05. En la parte exterior: Línea horizontal de color negro cerca al borde, diseño no identificado de color crema y rojo, delineado en negro, todo en fondo blanco. Fuente: Elaboración propia.*

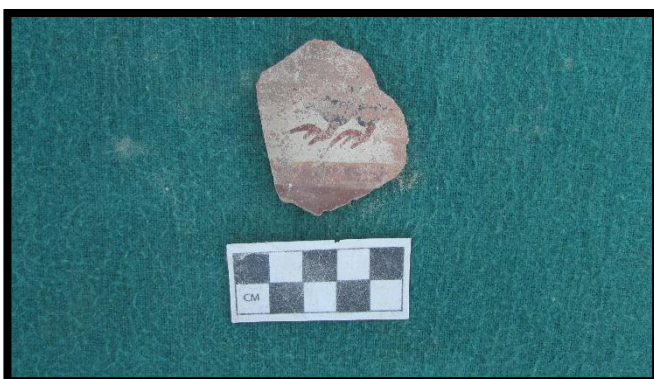
E04-CE06, se trata de un fragmento de la parte del cuerpo de una vasija, que correspondería el tipo de vasija de un cuenco, tendría filiación cronológica Nasca tardío (Figura 96).

*Figura 96. Sector 2, E02-CE06. En la parte exterior: Diseño ornitomorfo de color negro y rojo, en fondo blanco, seguido de franja horizontal de color rojo violáceo, se encuentra erosionado. Fuente: Elaboración propia.*

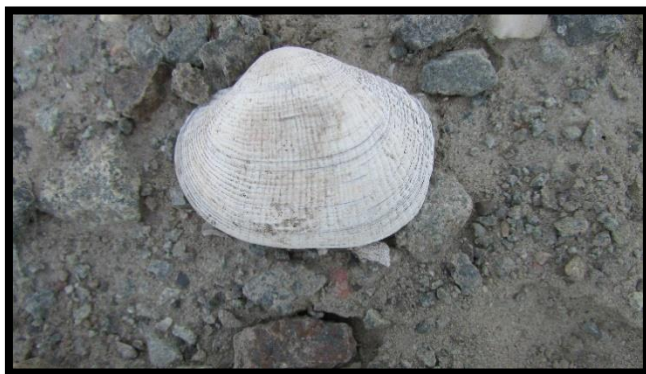
E04-MA01, se encuentra ubicado en las coordenadas UTM 18L E: 507099 N: 8351998 , se trata del resto de una valva de un molusco bivalvo, conocido como almeja, posiblemente se trate de

la especie *Ruditapes decussatus*, el terreno donde se encontró está compuesto por arena eólica y de piedras de mediano tamaño. Estado de conservación es bueno (Figura 97).

Figura 97. Fotografía del S1, E04-MA01. Molusco bivalvo posiblemente se trate de la especie *Ruditapes decussatus*. Fuente: Elaboración propia.

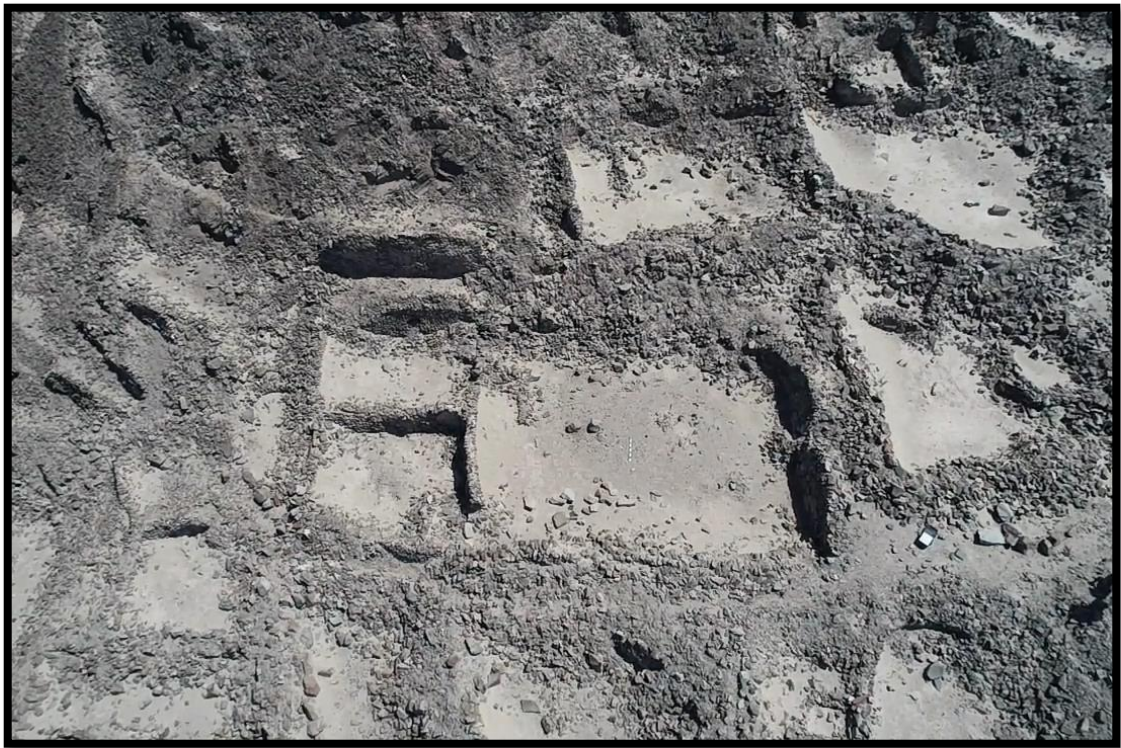
*Figura 99. Fotografía de detalle del S2-E05. Fuente: Elaboración propia.*

**Sector 2, estructura 5 (S2-E05)**, se encuentra en las coordenadas Este: 507059 Norte: 8352125 a unos 615 m.s.n.m, por el Norte se encuentra colindante con estructuras muy cercanas a una pendiente del cerro, por el Sur se observan estructuras de menores dimensiones muy bien definidas, por el Este se visualiza una zona de caídas de huaycos, debido a su paso muchas estructuras han sido afectadas, y por el Oeste se halla un conjunto de estructuras muy pegadas al cerro, se encuentran muy bien definidas. La estructura es de forma rectangular dentro de ella en su lado Oeste se hallan dos recintos, en el lado Norte conserva sus muros y pasadizos, como

también en el lado Este, parte de un muro aún contiene su enlucido, sus dimensiones son de lado Norte con 18.30 m, lado Sur con 19.20 m, lado Este con 8.60 m y lado Oeste con 8.50 m, de altura tiene 1.50 m. Se asocia con varias estructuras a su alrededor, al parecer comparten un mismo espacio, en su interior se halló fragmentos de cerámicas diagnósticas y malacológicos, los muros aún se mantienen en su estado original de igual manera su forma. Su estado de conservación es bueno (Figura 99, 100 y 101).

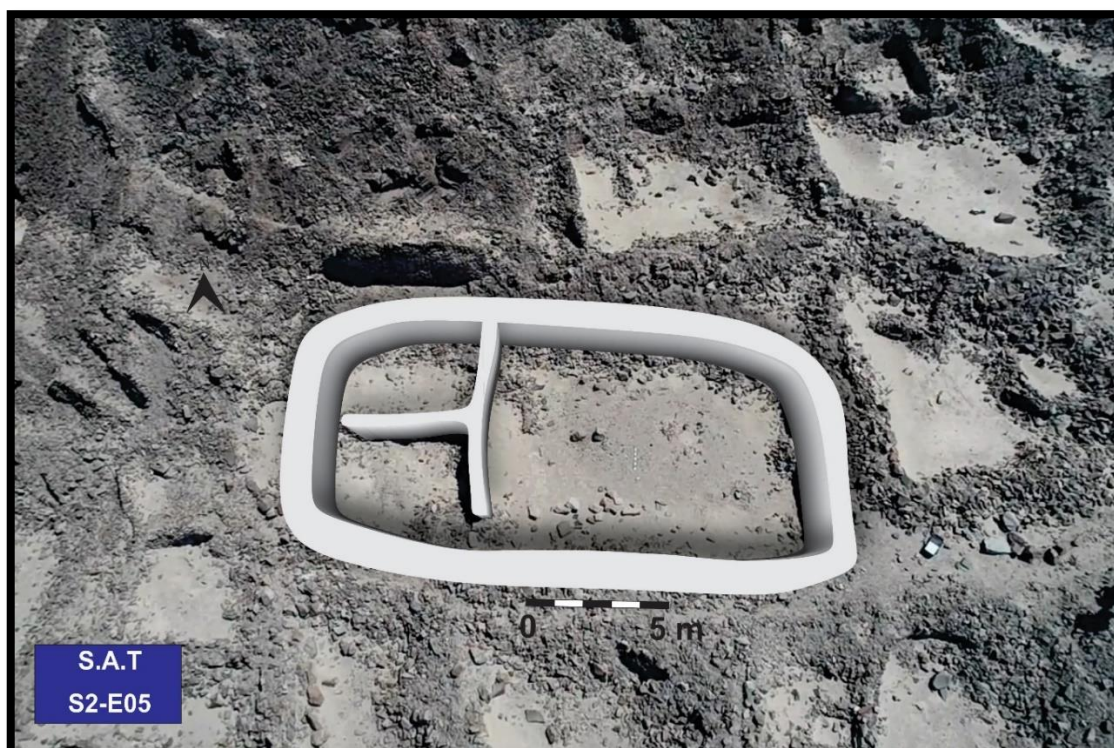
Figura 101. Dibujo de tres dimensiones del S2-E05. Es una representación relativa de acuerdo al espesor de los muros y de la altura que se observan en campo actualmente. No se determina con exactitud las verdaderas dimensiones y acabados que tuvo en su tiempo de funcionamiento. Fuente: Elaboración propia.

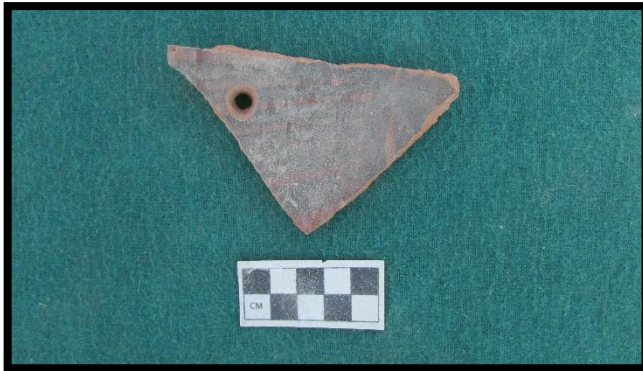
E05-CE01, se trata de un fragmento de la parte del cuerpo de una vasija, no se ha identificado el tipo de vasija al que pertenece, tendría filiación cronológica Intermedio tardío (Ica) (Figura 102).

*Figura 102 . Sector 2, E05-CE01. En la parte exterior: Presenta engobe de color negro y orificio de reparación . Fuente: Elaboración propia.*

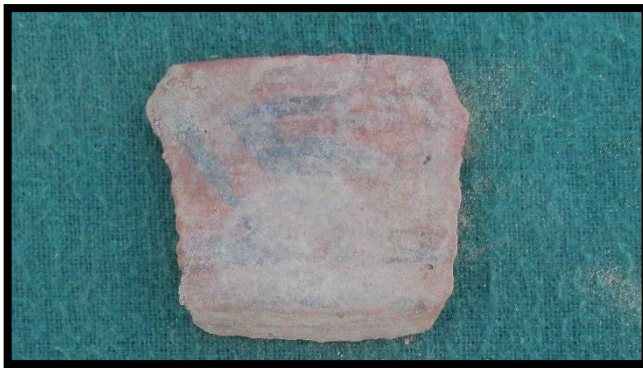
E05-CE02, se trata de un fragmento de la parte del borde de una vasija, que correspondería al tipo de vasija de un cuenco, tendría filiación cronológica Intermedio tardío (Ica) (Figura 103).

*Figura 103. Sector 2, E05-CE02 Ext: Diseño no identificado de color negro. Presenta erosión.. Fuente: Elaboración propia.*

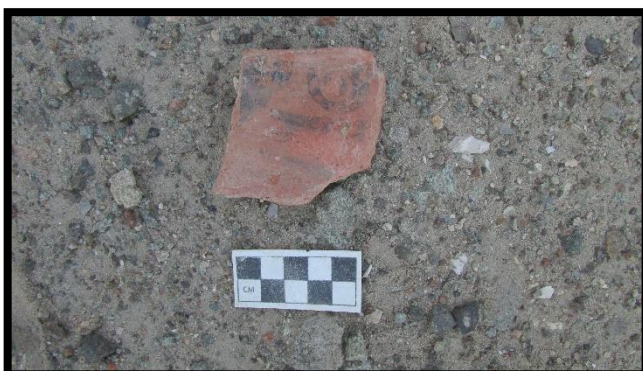
E05-CE03, se trata de un fragmento de la parte del borde de una vasija, que correspondería al tipo de vasija de un cuenco, tendría filiación cronológica Intermedio tardío (Ica) (Figura 104).

*Figura 104. Sector 2, E05-CE03. Ext: Diseño no identificado de color negro. Se encuentra muy erosionado.. Fuente: Elaboración propia.*

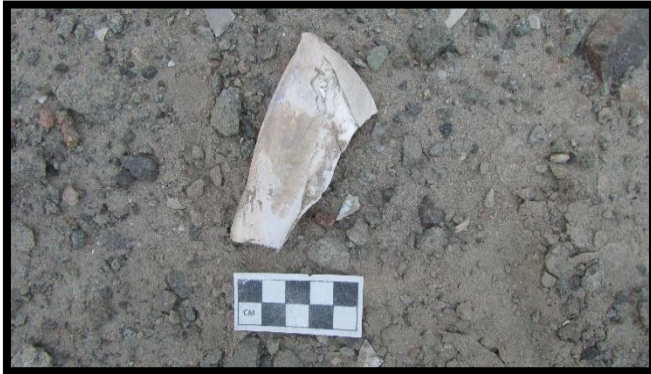
E05-MA01, se encuentra ubicado en las coordenadas UTM 18L E: 507057 N: 8352124 , se trata del resto de una valva de un molusco bivalvo, conocido como choro o mejillón, posiblemente se trate de la especie *Choromytilus chorus*, el terreno donde se halló el malacológico está compuesto por arena eólica y piedras de mediano tamaño. Su estado de conservación es bueno (Figura 105).

*Figura 105. Fotografía del S2, E05-MA01. Molusco bivalvo posiblemente se trate de la especie *Choromytilus chorus*. Fuente: Elaboración propia.*

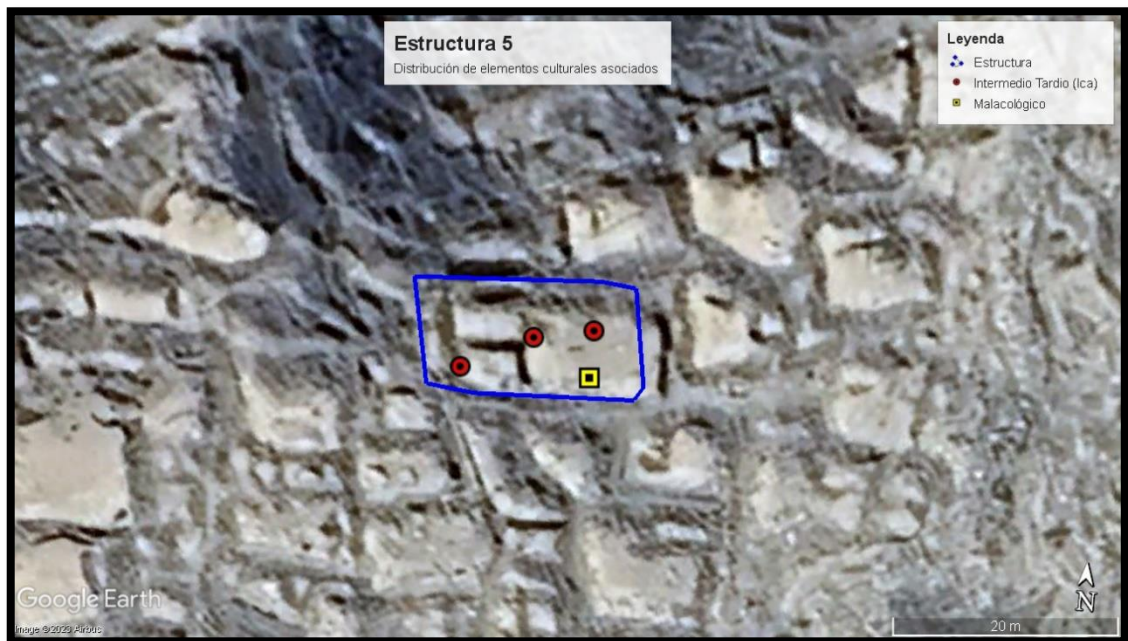
Los elementos culturales muebles quedaron distribuidos en el espacio por medio de los puntos de coordenada tomados al momento de su registro, siendo un total de 4 elementos, ubicados en el interior S2-E05, quedando representados en el mapa (Figura 106).

*Figura 106. Mapa de distribución del S2-E05, representando elementos culturales muebles. Fuente: Google Earth 2023.*

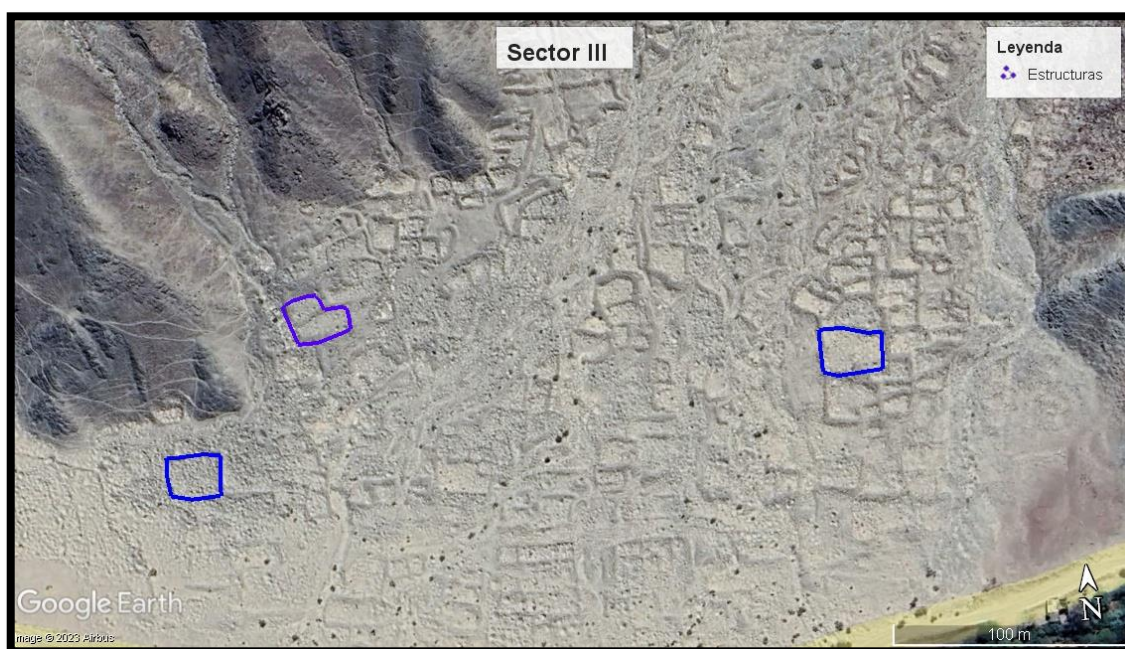
Figura 111. Estructuras muestreadas en el sector III. Se observa que las estructuras mantienen una forma cuadrangular y rectangular, ocupando diferente volumen entre ellas. Fuente: Google Earth 2023.

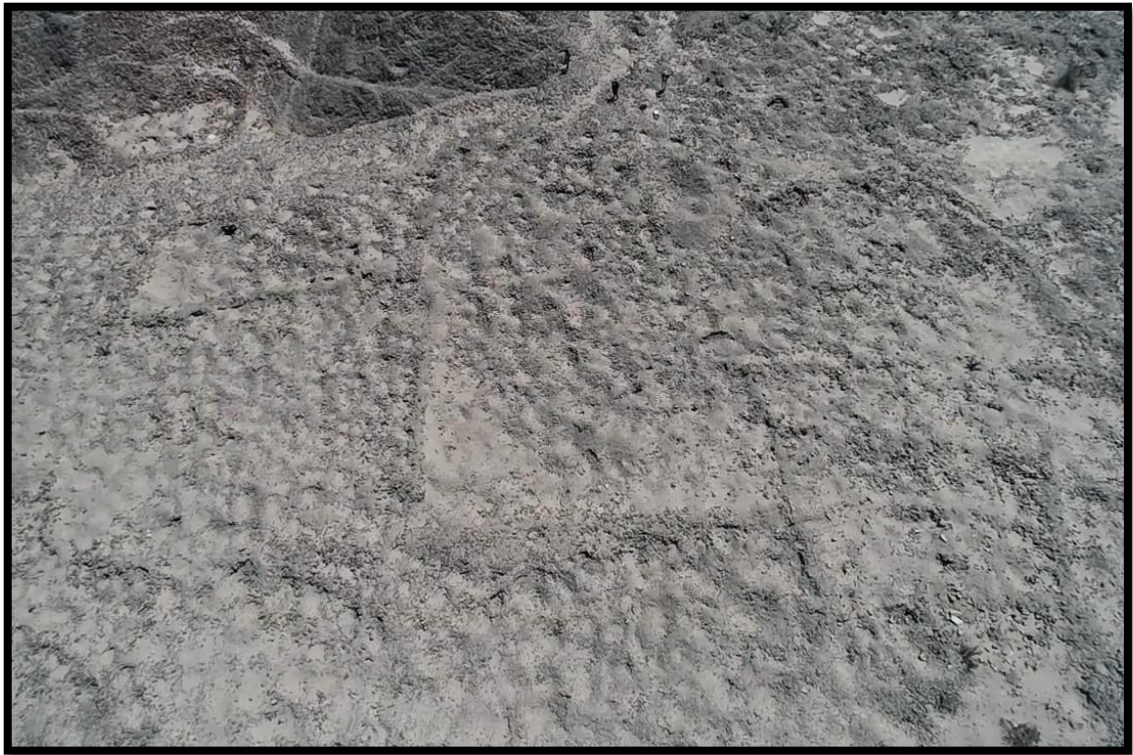
*Figura 112. Fotografía de detalle del S3-E01. Fuente: Elaboración propia.*

**Sector 3, estructura 1 (S3-E01)**, se encuentra en las coordenadas Este: 507394 Norte: 8351959 a unos 596 m.s.n.m, por el Norte se encuentra colindante con estructuras altamente saqueadas y

se sitúa cerca a la pendiente de un cerro, por el Sur se observan estructuras poco definidas, en gran parte presenta saqueos, por el Este se visualiza un conjunto de estructuras no tan definidas, afectadas por el saqueo, y por el Oeste se halla estructuras poco definidas, la cual también se encuentran afectadas por el saqueo. La estructura es de forma rectangular, en su interior se encontró muchos pozos de huaqueo, sus medidas son de lado Norte con 24.80 m, lado Sur con 22.10 m, lado Este con 17.70 m y lado Oeste con 18 m, de altura tiene 0.45 m. Se asocia con otras estructuras no muy definidas, encontrándose muy saqueadas, también en su interior se asocia con cerámica diagnóstica y restos malacológicos, los muros se encuentran muy derruidos, no se puede estimar con certeza el ancho de los muros. Se encuentra en mal estado de conservación, debido a los pozos de huaqueo que se encuentran en el interior y el exterior de la estructura (Figura 112, 113 y 114).

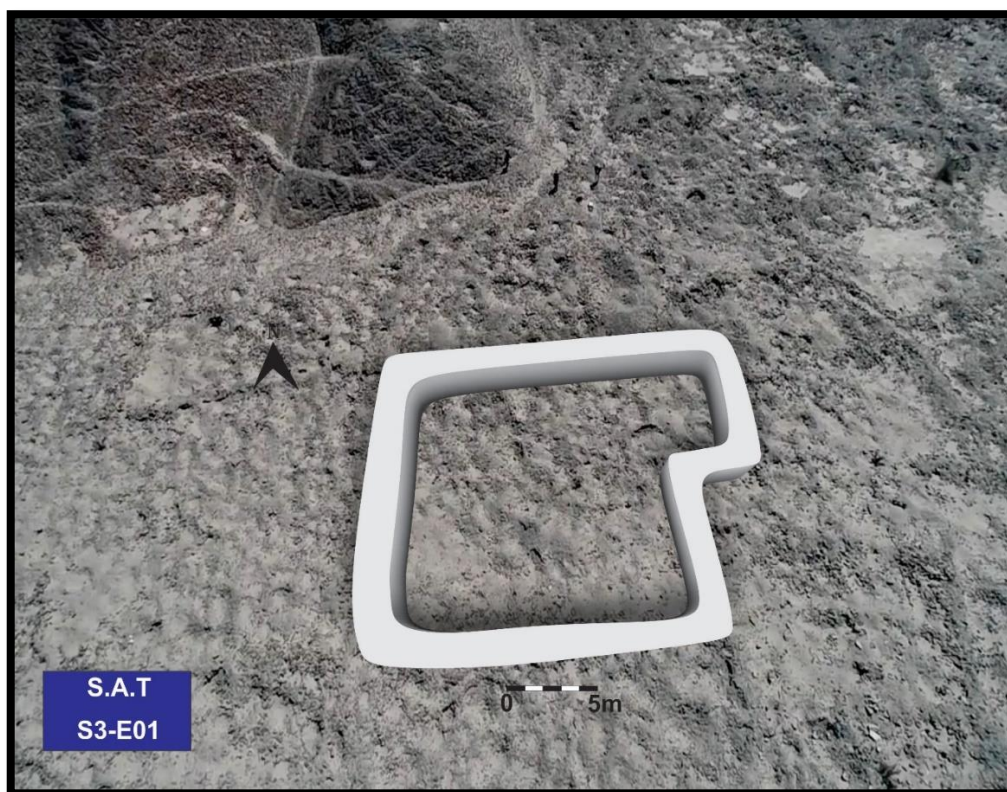
Figura 114. Dibujo en tres dimensiones del S3-E01. Es una representación relativa de acuerdo al espesor de los muros y de la altura que se observan en campo actualmente. No se determina con exactitud las verdaderas dimensiones, formas y acabados, que tuvo en su tiempo de funcionamiento. Fuente: Elaboración propia.

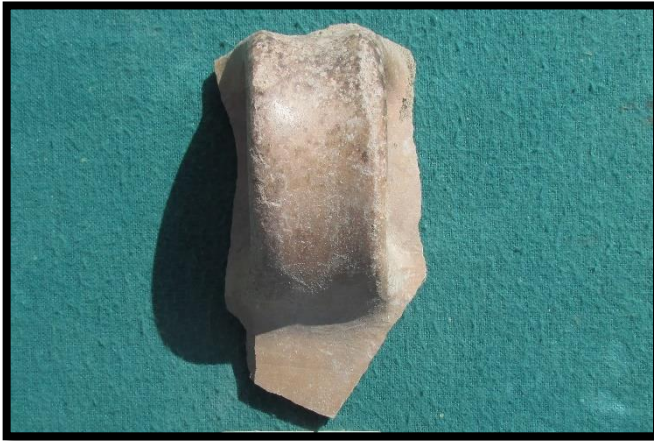
E01-CE01, se trata de un fragmento de la parte de un asa, no se ha identificado al tipo de vasija, posiblemente tenga filiación cultural intermedio tardo (Figura 115).

*Figura 115. Sector 3, E01-CE01. Presenta enlucido en la parte exterior de la cerámica de color natural, no muestra ningún tipo de decoración. Fuente: Elaboración propia.*

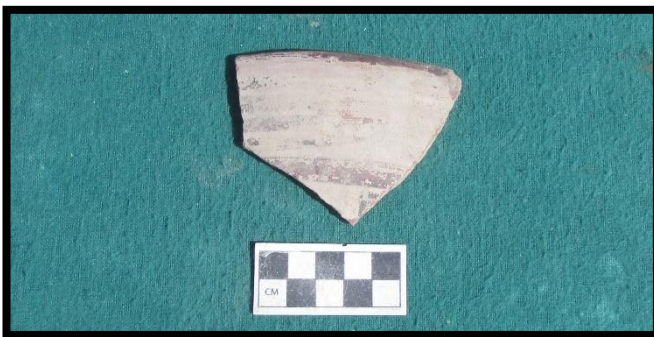
E01-CE02, se trata de un fragmento de la parte del borde de una vasija, pertenecería al tipo de vasija de un cuenco, tendría filiación cronológica Nasca tardo (Figura 116).

*Figura 116. Sector 3, E01-CE02. En la parte exterior: Línea horizontal de color negro, seguido de diseño no identificado de color negro y rojo en fondo blanco, línea horizontal de color rojo violáceo. Fuente: Elaboración propia.*

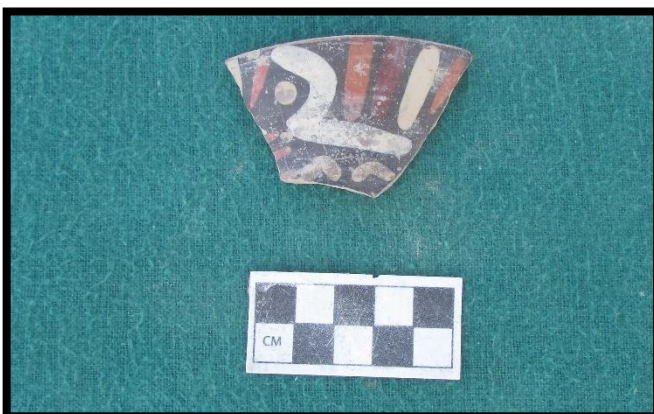
E01-CE03, se trata de un fragmento de la parte del borde de una vasija, correspondería al tipo de vasija de un cuenco, tendría filiación cronológica Nasca tardo (Figura 117).

*Figura 117. Sector 3, E01-CE03. En la parte exterior: Diseño de franjas verticales que salen del borde de color melón, rojo violáceo y crema, diseño no identificado de color crema, blanco y melón, todo en fondo negro. Fuente: Elaboración propia.*

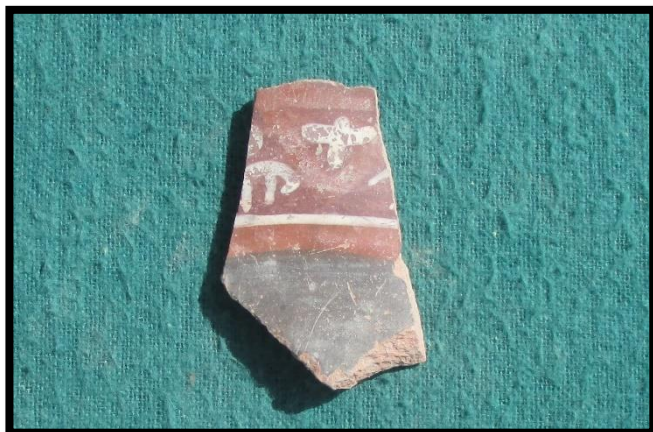
E01-CE04, se trata de un fragmento de la parte del cuerpo de una vasija, correspondería al tipo de vasija de un cuenco, tendría filiación cronológica Nasca tardío (Figura 118).

*Figura 118. Sector 3, E01-CE04. En la parte exterior: Diseño no identificado de color blanco en fondo de color rojo violáceo, seguido de línea horizontal de color blanco, banda horizontal de color negro en el cuerpo. Fuente: Elaboración propia.*

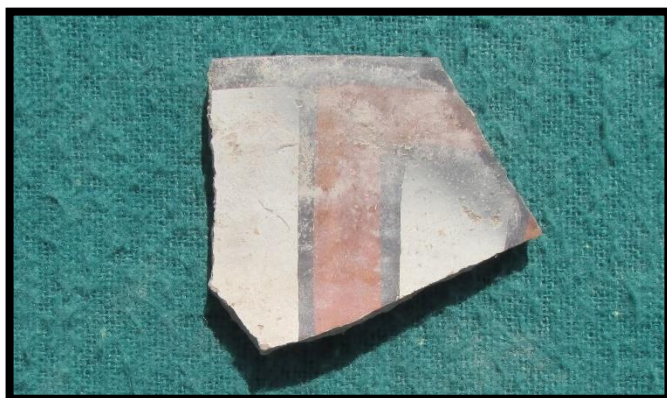
E01-CE05, se trata de un fragmento de la parte del borde de una vasija, correspondería al tipo de vasija de un cuenco, tendría filiación cronológica Nasca tardío (Figura 119).

*Figura 119. Sector 3, E01-CE05. En la parte exterior: Línea horizontal de color negro en el borde, diseño no identificado de color rojo y negro, sobre fondo blanco. Fuente: Elaboración propia.*

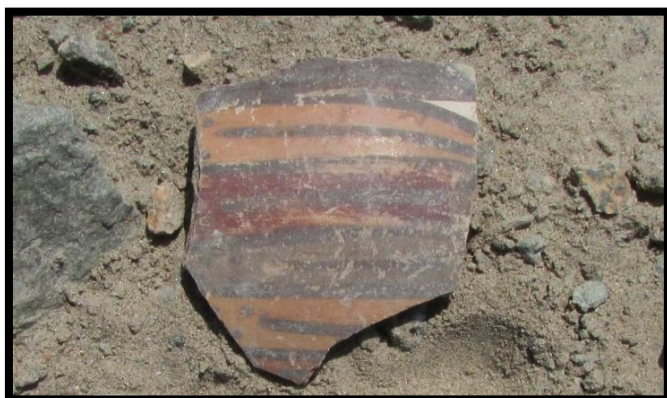
E01-CE06, se trata de un fragmento de la parte del cuerpo de una vasija, no se identificó a que tipo de vasija pertenece, tendría filiación cronológica Nasca tardío (Figura 120).

*Figura 120. Sector 3, E01-CE06. En la parte exterior: Diseño no identificado de color melón, rojo violáceo y marrón delineado de color negro. Fuente: Elaboración propia.*

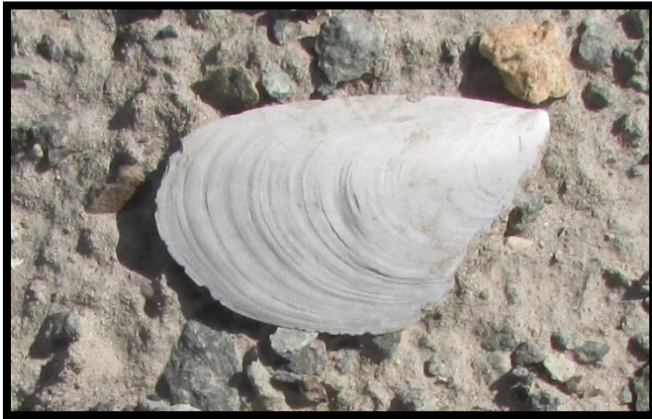
E01-MA01, se encuentra ubicado en las coordenadas UTM 18L E: 507382 N: 8351971 , se trata del resto de una valva de un molusco bivalvo, conocido como choro o mejillón, posiblemente se trate de la especie *Choromytilus chorus*, el terreno donde se halló está compuesto por arena eólica y de piedras de mediano tamaño. Estado de conservación es bueno (Figura 121).

Figura 121. Fotografía del S3, E01-MA01. Molusco bivalvo posiblemente se trate de la especie *Choromytilus chorus*. Fuente: Elaboración propia.

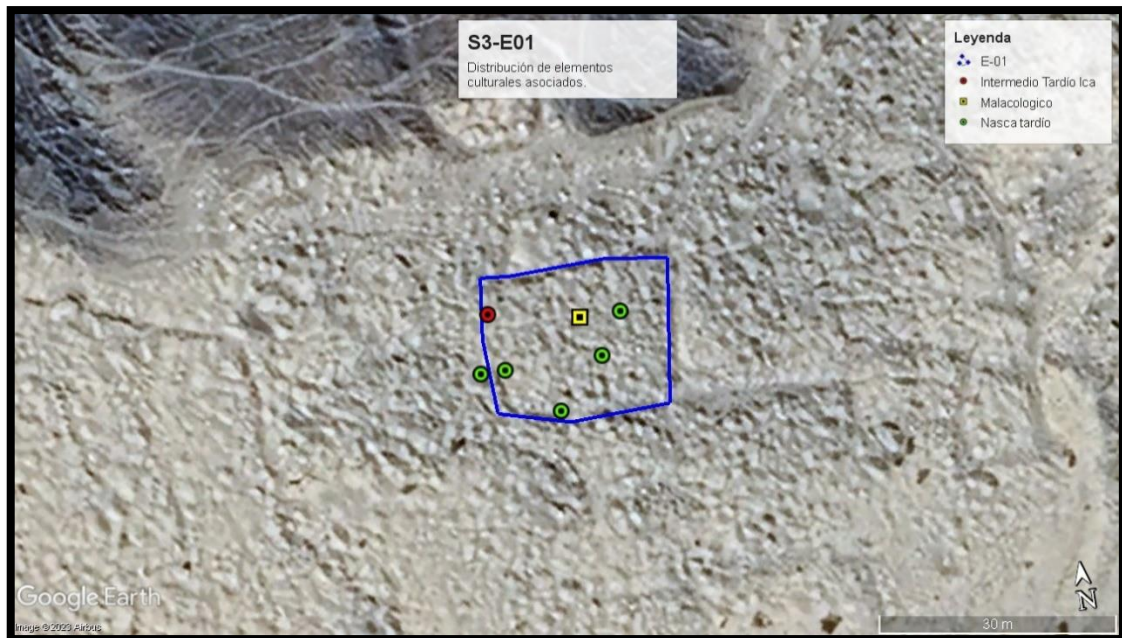
Los elementos culturales muebles quedaron distribuidos en el espacio por medio de los puntos de coordenada, tomados al momento de su registro, siendo un total de 7 elementos, ubicados en el interior S3-E01, quedando representados en el mapa (Figura 122).

Figura 122. Mapa de distribución del S3-E01, representando elementos culturales muebles. Fuente: Google Earth 2023.

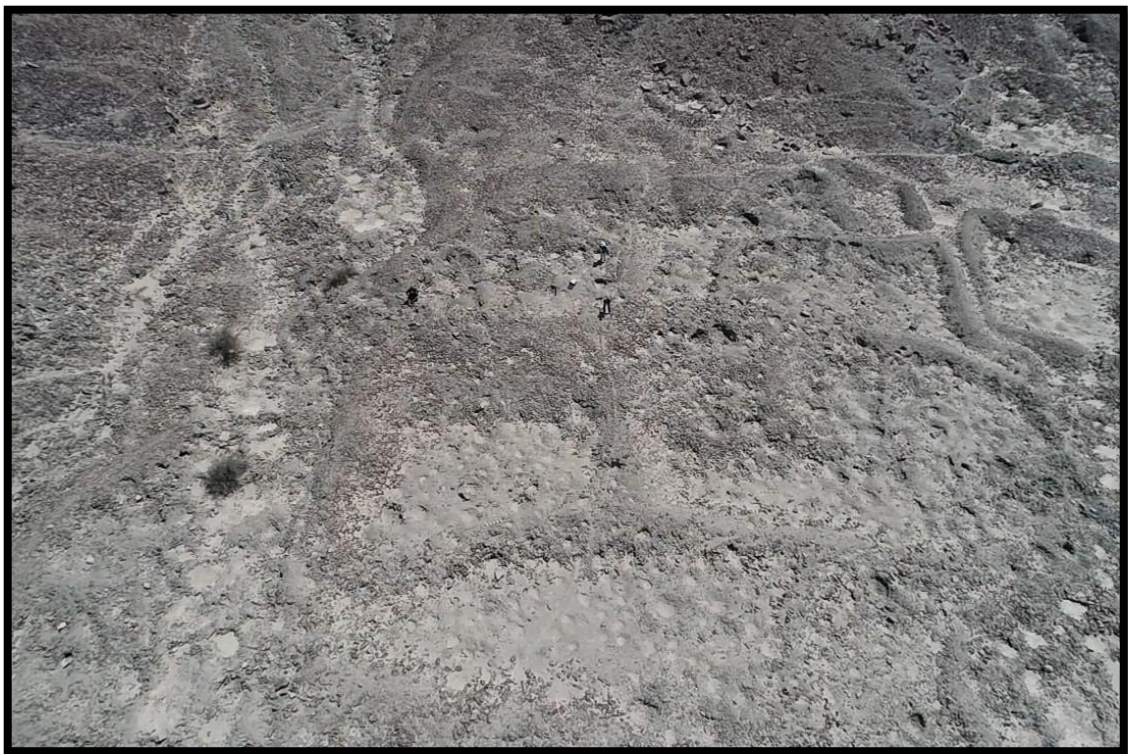
*Figura 123. Fotografía aérea del S3-E02. Fuente: Elaboración propia.*

**Sector 3, estructura 2 (S3-E02)**, se encuentra en las coordenadas Este: 507465 Norte: 8352049 a unos 608 m.s.n.m, por el Norte se encuentra colindante con estructuras que presentan similitud en las dimensiones, se ubican muy próximo al cerro, por el Sur se observan estructuras de mayor tamaño, algunas de ellas cortadas por el paso de los huaycos, por el Este se visualiza un

conjunto de estructuras de menores dimensiones, más al Este presenta huellas de caídas de huaycos en el pasado, y por el Oeste se hallan algunas estructuras cercanas al pie del cerro. La estructura tiene forma rectangular irregular, en su interior está conformada por dos compartimientos divididas por un muro, ambas poseen diferentes alturas con respecto a su lado más bajo, sus medidas son de lado Norte con 16.50 m, lado Sur con 23.70 m, lado Este con 21.40 m y lado Oeste con 21.90 m, de altura tiene 0.60 m. Se asocia con otras estructuras que lo rodean de la cual comparten un mismo espacio, entre esos espacios hay pasadizos y accesos, a su vez se encontró en su interior y exterior fragmentos de cerámicas diagnósticas y restos malacológicos. Los muros se encuentran derruidos, pero a un mantienen su dirección original, en su interior se halló varios pozos de huaqueo. Por lo expresado esta estructura se encuentra en estado de conservación regular (Figura 123, 124 y 125).

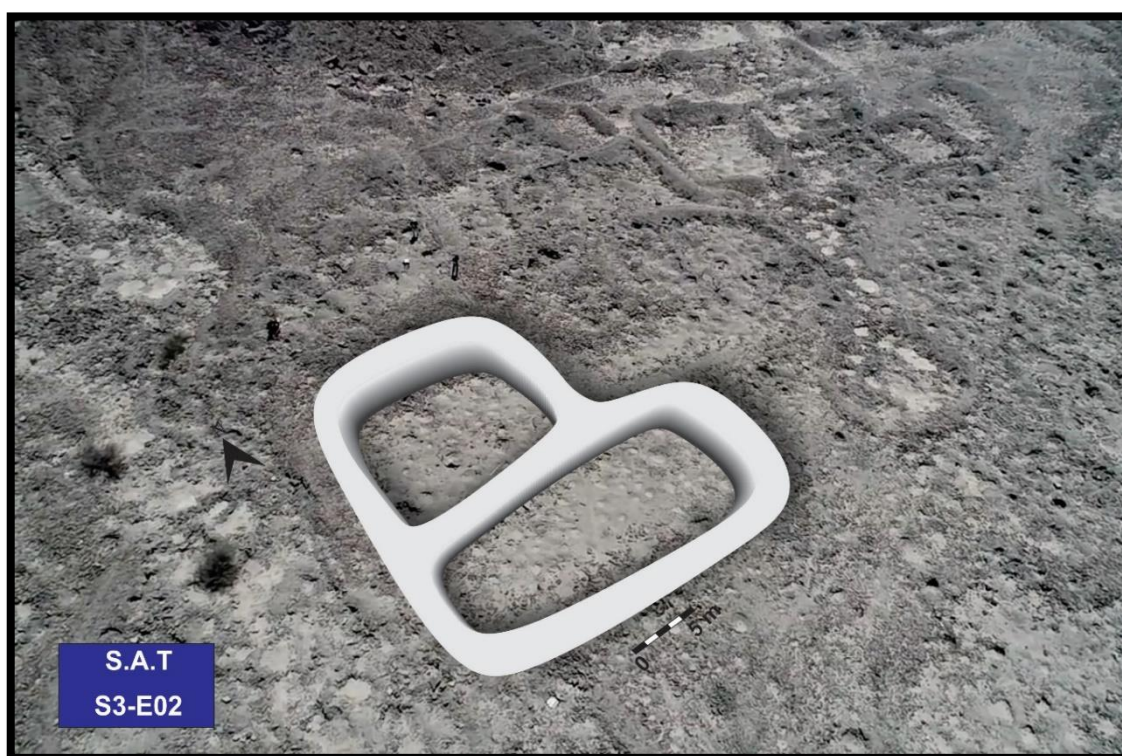
Figura 125. Dibujo en tres dimensiones del S3-E02. Es una representación relativa de acuerdo al espesor de los muros y de la altura que se observan en campo actualmente. No se determina con exactitud las verdaderas dimensiones, formas y acabados que tuvo en su tiempo de funcionamiento. Fuente: Elaboración propia.
