**INFORME FINAL DE TESIS.**

Análisis espacial del sitio arqueológico de Taruga y su relación con  
la identificación de su espacio arquitectónico durante el intermedio  
tardío-Nasca.

VANESSA QUISPE GARCÍA (ORCID .ORG/0009-0005-0602-987X)

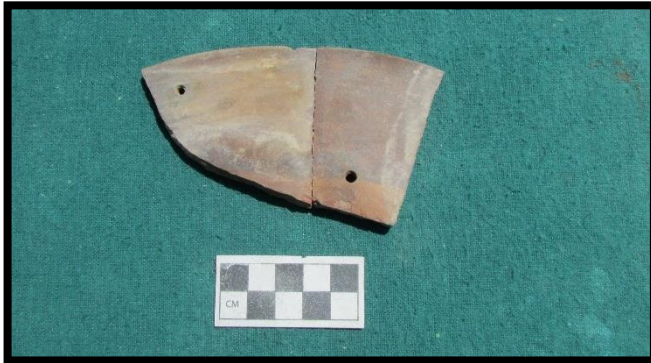
E02-CE01, se trata de un fragmento de la parte del borde y cuerpo de una vasija, pertenecería al tipo de vasija de un plato, tendría filiación cronológica Nasca tardío (Figura 126).

*Figura 126. Sector 3, E02-CE01. En el lado exterior: Banda horizontal de color rojo violáceo cercano al borde, presenta orificios de reparación. En el interior: Líneas verticales paralelas de color negro. Fuente: Elaboración propia.*

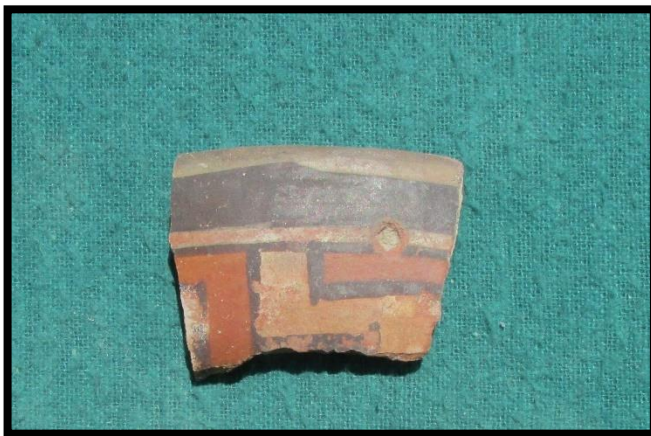
E02-CE02, se trata de un fragmento de la parte del borde de una vasija, pertenecería al tipo de vasija de un cuenco, tendría filiación cronológica Nasca tardío (Figura 127).

*Figura 127. Sector 3, E02-CE02. En el exterior: Franja horizontal de color negro, seguido de línea horizontal de color blanco. Diseño de posible escalonado de color rojo y melón delineado en negro. Fuente: Elaboración propia.*

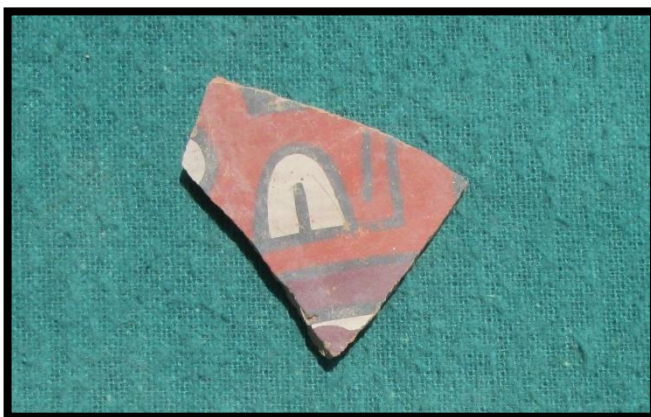
E02-CE03, se trata de un fragmento de la parte del cuerpo de una vasija, posiblemente pertenecería al tipo de vasija de un vaso, tendría filiación cronológica Nasca medio (Figura 128).

*Figura 128. Sector 3, E02-CE03. En el exterior: Diseño no identificado de color rojo, rojo violáceo y blanco, delineado en negro. Fuente: Elaboración propia.*

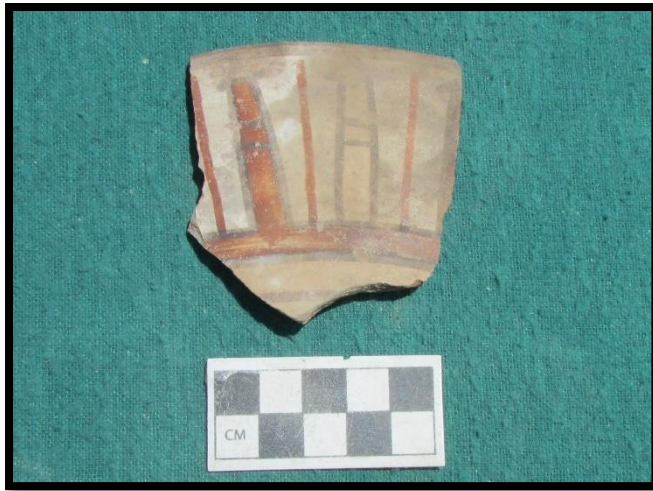
E02-CE04, se trata de un fragmento de la parte del borde y cuerpo de una vasija, pertenecería al tipo de vasija de un cuenco, tendría filiación cronológica Nasca tardío (Figura 129).

*Figura 129. Sector 3, E02-CE04. En el exterior: Línea horizontal de color negro en el borde, diseño de flechas de color rojo, crema, separadas por líneas verticales de color rojo, todo sobre fondo blanco, seguido de franjas horizontales de color rojo y crema. Fuente: Elaboración propia.*

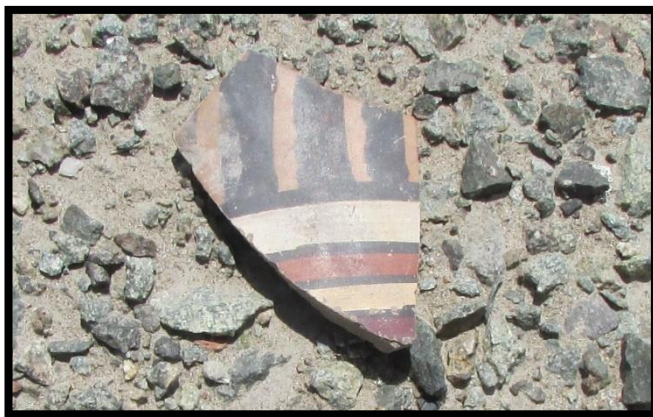
E02-CE05, se trata de un fragmento de la parte del cuerpo de una vasija, posiblemente pertenecería al tipo de vasija de un vaso, tendría filiación cronológica Nasca medio (Figura 130).

*Figura 130. Sector 3, E02-CE05. En el exterior: Diseño de franjas verticales de color melón sobre fondo negro, líneas y franjas horizontales paralelas de color negro, blanco, rojo, crema y rojo violáceo. Fuente: Elaboración propia.*

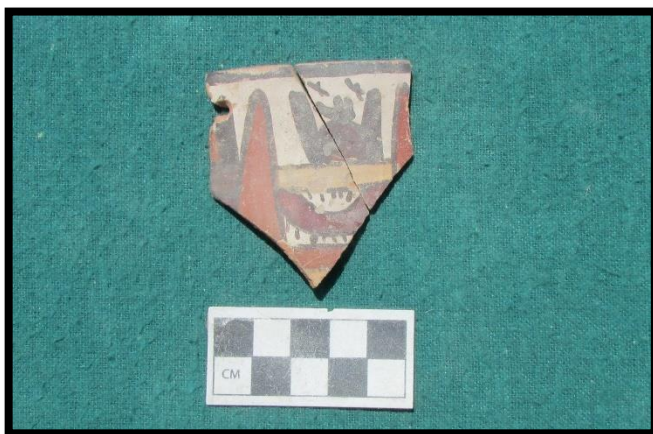
E02-CE06, se trata de un fragmento de la parte del borde de una vasija, pertenecería al tipo de vasija de un vaso, tendría filiación cronológica Nasca medio (Figura 131).

*Figura 131. Sector 3, E02-CE06. En el exterior: línea horizontal de color negro en el borde, diseño ornitomorfo de color rojo violáceo, negro, rojo y melón, todo sobre fondo blanco. Fuente: Elaboración propia.*

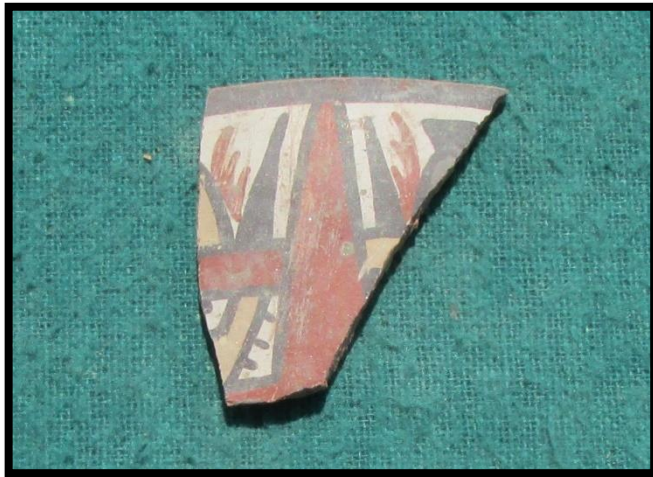
E02-CE07, se trata de un fragmento de la parte del borde de una vasija, pertenecería al tipo de vasija de un cuenco, tendría filiación cronológica Nasca medio (Figura 132).

*Figura 132. Sector 3, E02-CE07. En el exterior: Línea horizontal de color negro en el borde, diseño ornitomorfo de color negro, melón, naranja, delineado en negro. Fuente: Elaboración propia.*

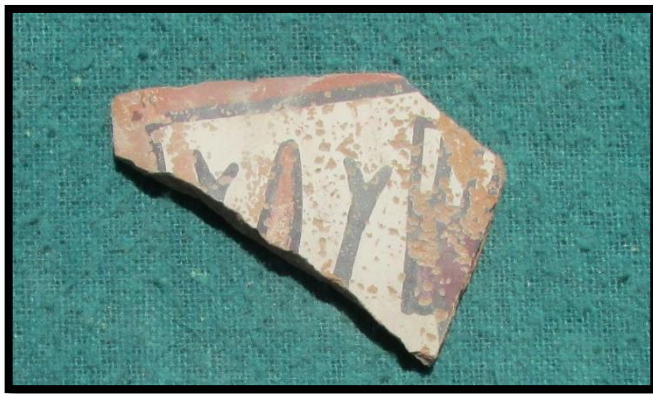
E02-CE08, se trata de un fragmento de la parte del cuerpo de una vasija, no se ha podido identificar al tipo de vasija a la cual pertenecería, tendría filiación cronológica Nasca medio (Figura 133).

*Figura 133. Sector 3, E02-CE08. En el exterior: Diseño no identificado de color melón, negro y rojo violáceo, todo sobre fondo blanco. Fuente: Elaboración propia.*

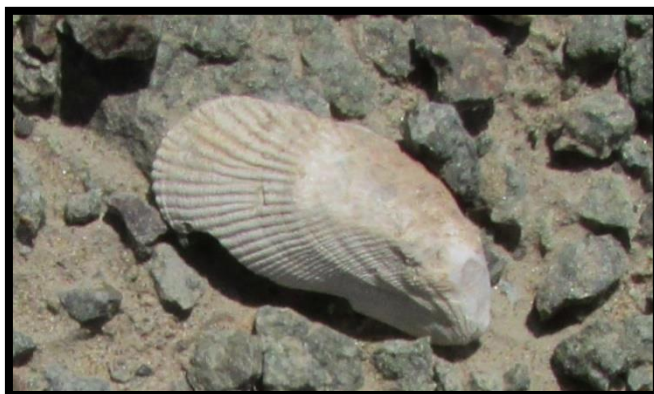
E02-MA01, se encuentra ubicado en las coordenadas UTM 18L E: 507452 N: 8352030, se trata del resto de una valva de un molusco bivalvo, conocido como chorito, el terreno donde se halló está compuesto por arena eólica y de piedras de mediano tamaño. Estado de conservación es bueno (Figura 135).

*Figura 135. Fotografía del S3, E02-MA01. Molusco bivalvo, conocido como chorito. Fuente: Elaboración propia.*

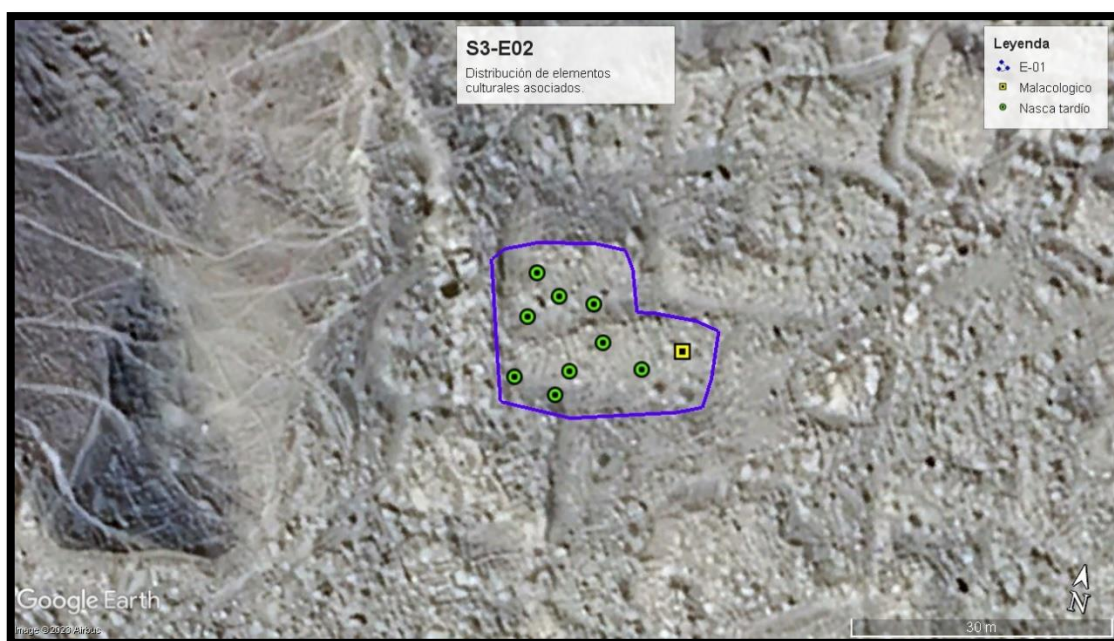
Los elementos culturales muebles quedaron distribuidos en el espacio por medio de los puntos de coordenada, tomados al momento de su registro, siendo un total de 10 elementos, ubicados en el interior S3-E02, quedando representados en el mapa (Figura 136).

Figura 136. Mapa de distribución del S3-E02, representando elementos culturales muebles. Fuente: Google earth 2023.

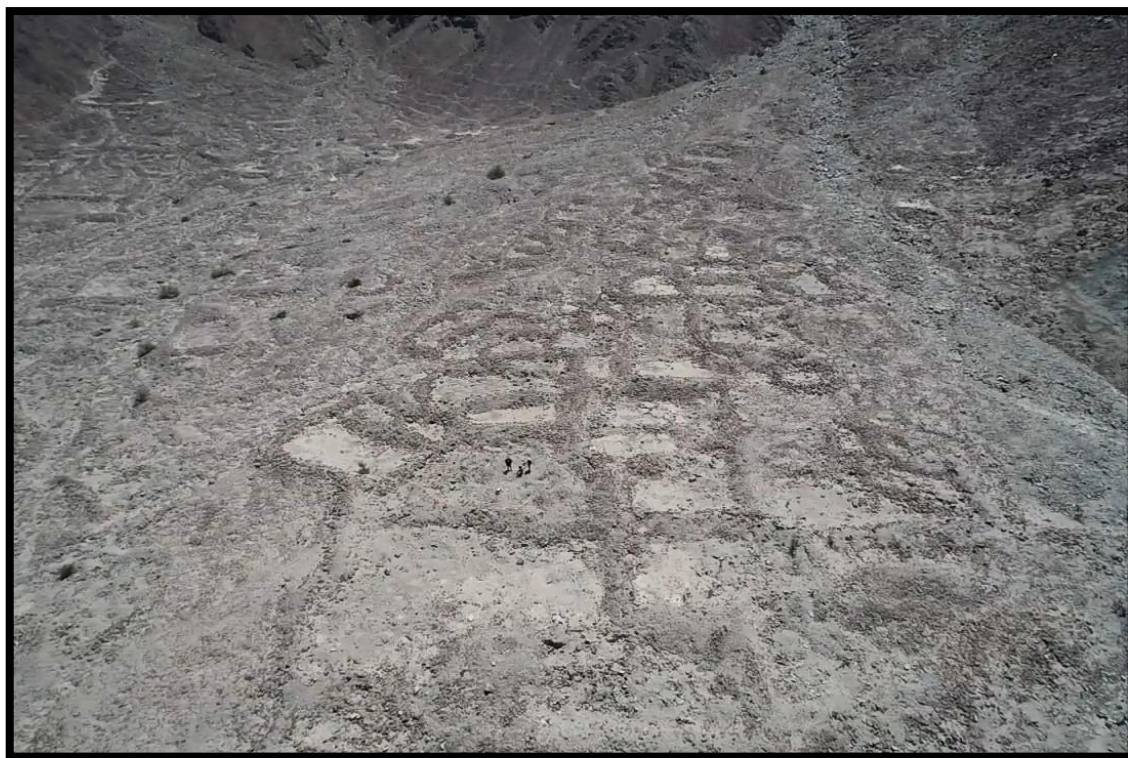
Figura 137. Fotografía de detalle del S3-E03. Se observa los muros con un espesor aproximado de 1.20 m aproximadamente y con una altura de 0.65 m Fuente: Elaboración propia.

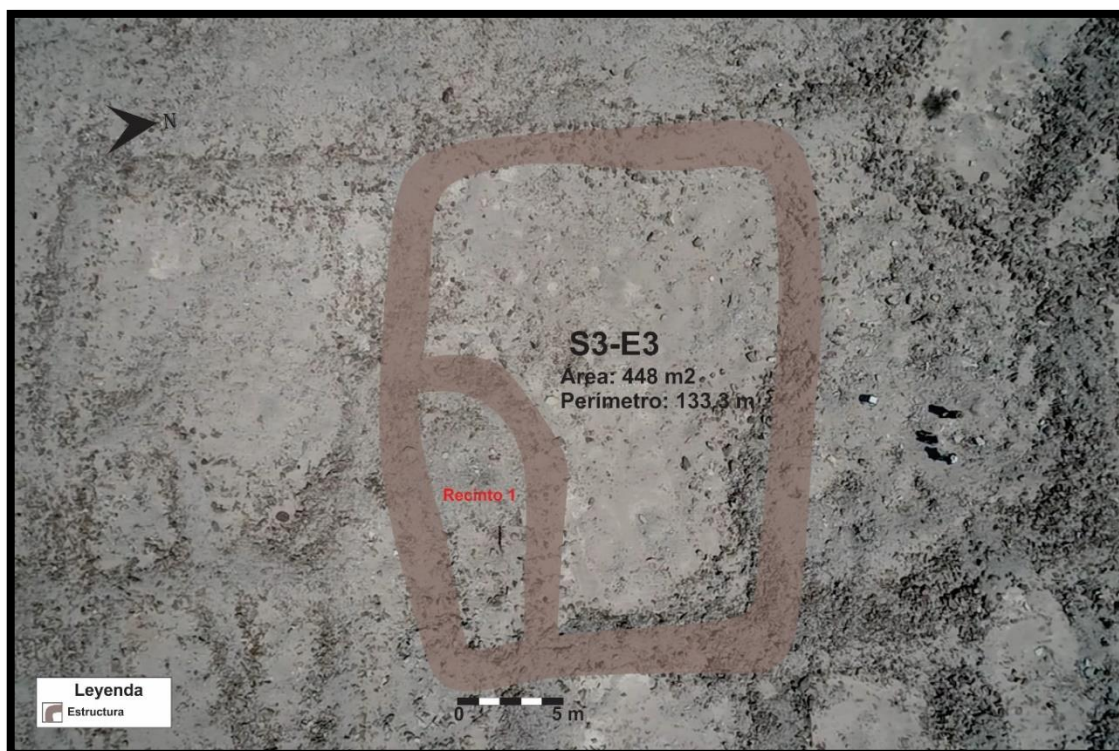
Figura 138. Dibujo Técnico de planta del S3-E3. Se observa la forma del muro de la estructura, presenta un recinto en el interior. Fuente: Elaboración propia.

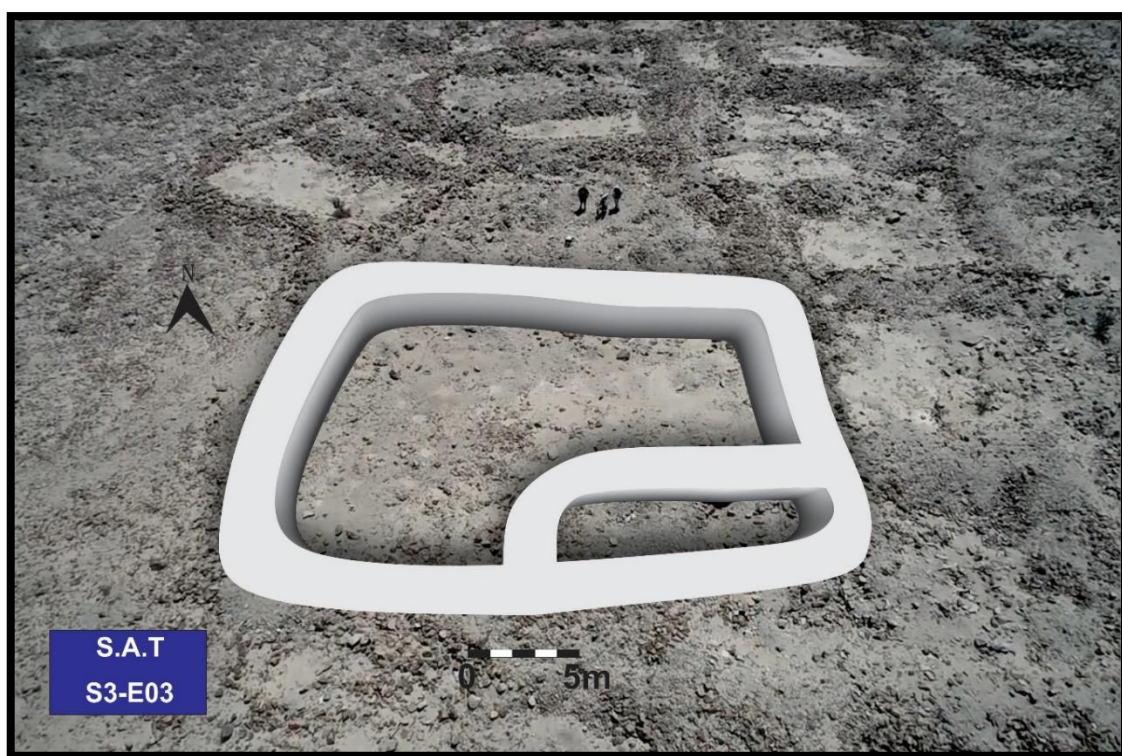
Figura 139. Dibujo en tres dimensiones del S3-E03. Es una representación relativa de acuerdo al espesor de los muros y de la altura que se observan en campo actualmente. No se determina con exactitud las verdaderas dimensiones, forma y acabados que tuvo en su tiempo de funcionamiento. Fuente: Elaboración propia.

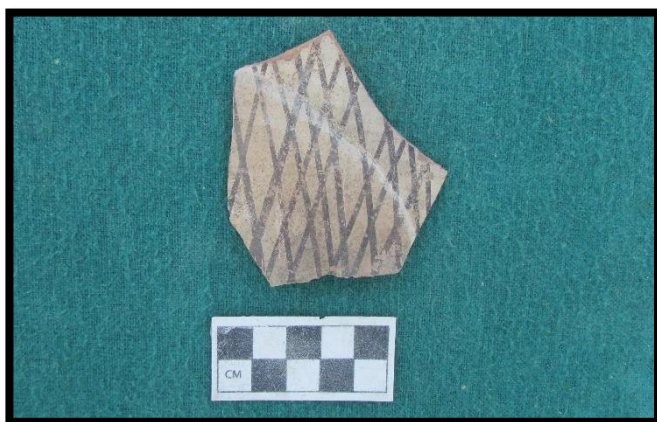
E03-CE01, se trata de un fragmento de la parte del cuerpo de una vasija, no se pudo identificar el tipo de vasija a la cual pertenecería, tendría filiación cronológica Nasca medio (Figura 140).

Figura 140. Sector 3, E03-CE01. En el exterior: Diseño de líneas oblicuas de color negro entrecruzadas entre sí, todo sobre fondo crema. Fuente: Elaboración propia.

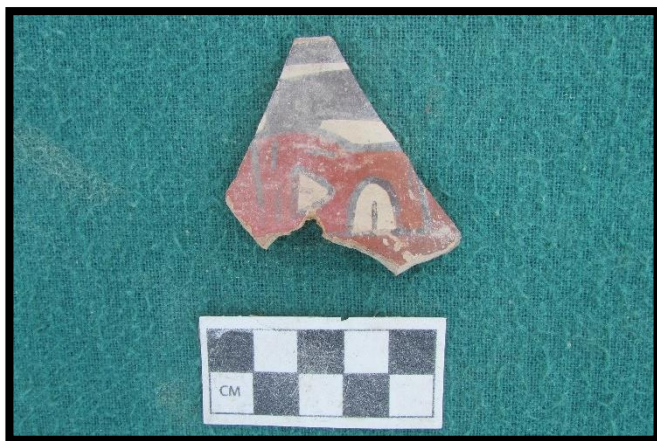
E03-CE02, se trata de un fragmento de la parte del borde de una vasija, que correspondería al tipo de vasija de un cuenco, tendría filiación cronológica Nasca tardío (Figura 141).

*Figura 141. Sector 3, E03-CE02. En el exterior: Franja horizontal de color negro cercano al borde, diseño no identificado de color negro y rojo, sobre fondo blanco. Fuente: Elaboración propia.*

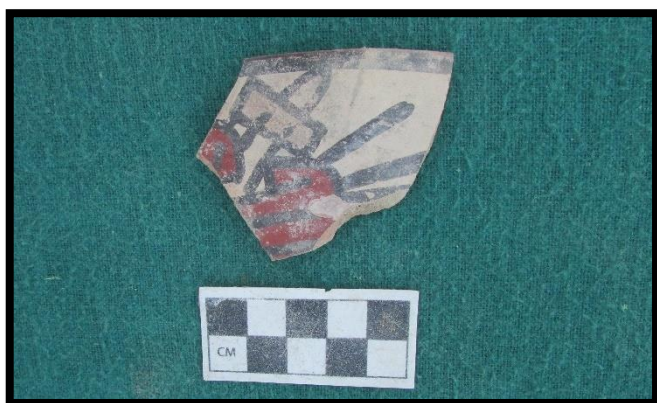
E03-CE03, se trata de un fragmento de la parte del borde de una vasija, que correspondería al tipo de vasija de un cuenco, tendría filiación cronológica Nasca tardío (Figura 142).

*Figura 142. Sector 3, E03-CE03. En el exterior: Franja horizontal de color negro cercano al borde, diseño de posible ser mítico de color negro, rojo, melon, sobre fondo blanco. Fuente: Elaboración propia.*

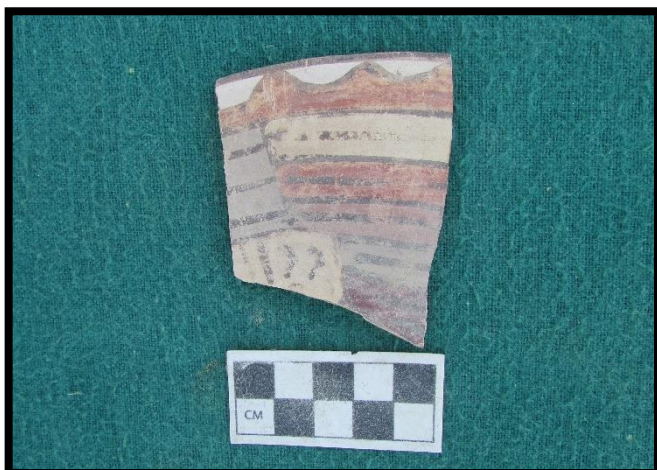
E03-CE04, se trata de un fragmento de la parte del borde y cuerpo de una vasija, que correspondería el tipo de vasija de un tazón, tendría filiación cronológica Nasca medio (Figura 143).

*Figura 143. Sector 3, E03-CE04. En el exterior: Línea horizontal de color negro en el borde, posible diseño de la parte dorsal de un ser mítico de color rojo, crema, rojo violáceo, plomo, morado, todo sobre fondo blanco. Fuente: Elaboración propia.*

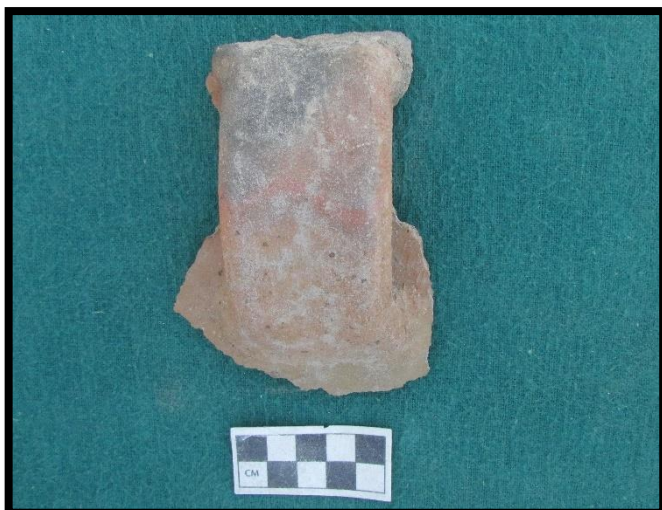
E03-CE05, se trata de un fragmento de la parte del asa de una vasija, que correspondería al tipo de vasija de una olla, tiene filiación cronológica Intermedio tardío (Ica) (Figura 144).

*Figura 144. Sector 3, E03-CE05. No presenta decoración alguna, fragmento de cerámica posiblemente de uso doméstico. Fuente: Elaboración propia.*

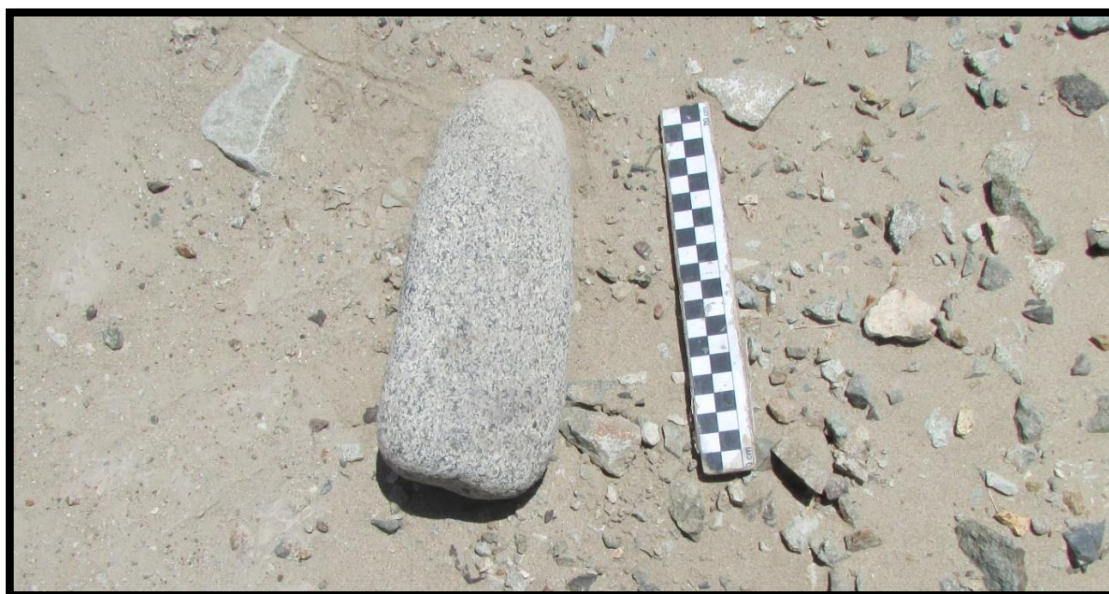
*Figura 145. Fotografía del S3, E03-A01. Fuente: Elaboración propia.*

E03-A01, se encuentra en las coordenadas Este: 507657 Norte: 8351992, se encontró un artefacto lítico, se trata de una mano de un batán, sirve para moler en la plataforma de un batán está elaborado piedra, presenta una forma ovoide, presenta desgaste en la parte inferior del artefacto, sus medidas son de largo 24 cm x 7 cm. Se halló en un terreno compuestas por arena eólica y piedras, se ubicó cercano al S3-E03, por lo que estaría asociado. Su estado de conservación es bueno (Figura 145).

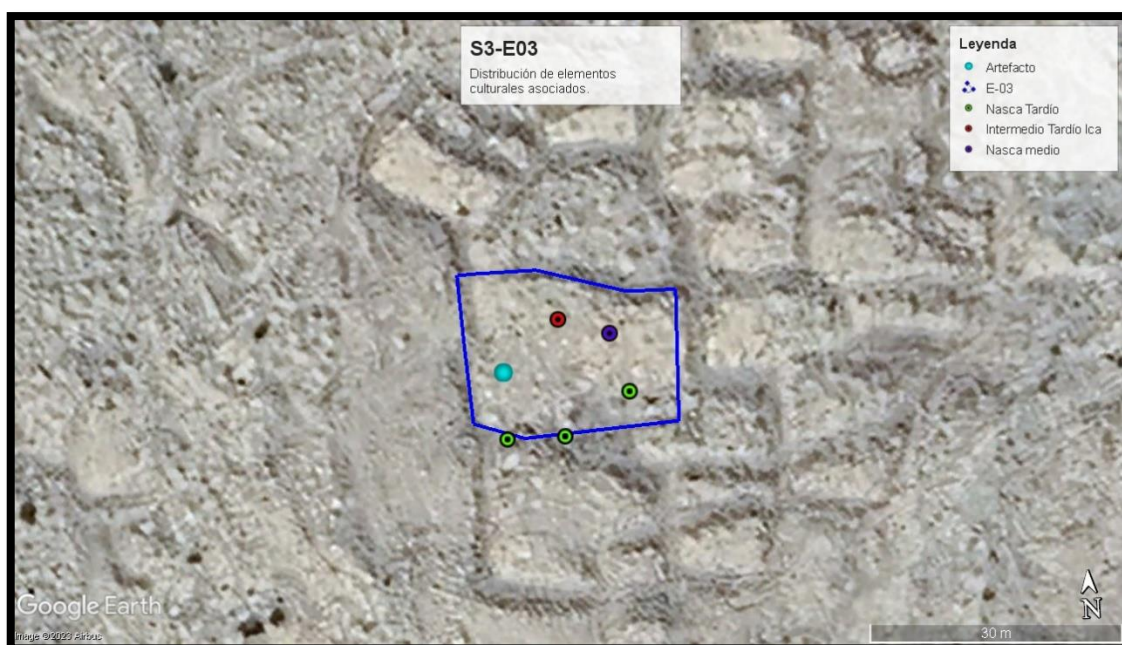
Los elementos culturales muebles quedaron distribuidos en el espacio por medio de los puntos de coordenada, tomados al momento de su registro, siendo un total de 6 elementos, ubicados en el interior S3-E03, quedando representados en el mapa (Figura 146).

Figura 146. Mapa de distribución del S3-E03, representando elementos culturales muebles. Fuente: Google Earth 2023.

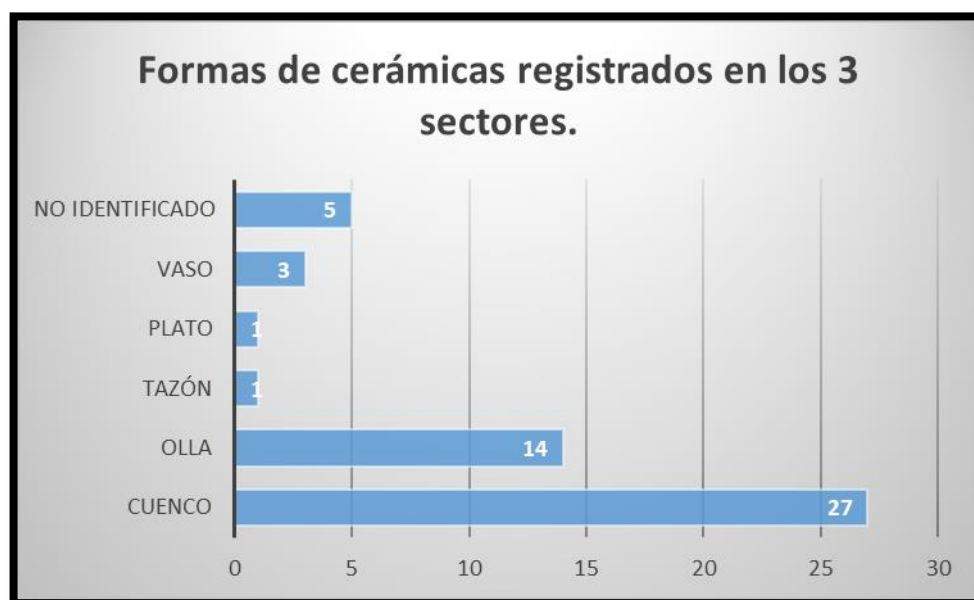
De forma general se cuantificó los fragmentos de cerámicas en cuanto a su morfología, tal como se puede apreciar en el cuadro estadístico (Figura 149).

Figura 149. Tabla estadística de la morfología de la cerámica del sector 1, 2 y 3. Fuente: Elaboración propia

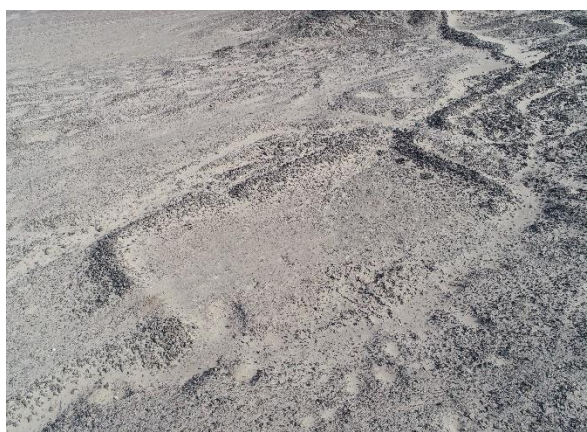
**Estado de conservación:** Si bien presenta la forma original que tuvo vista desde un plano, los muros se encuentran muy derruidos, por lo cual la estructura está en regular estado de conservación.

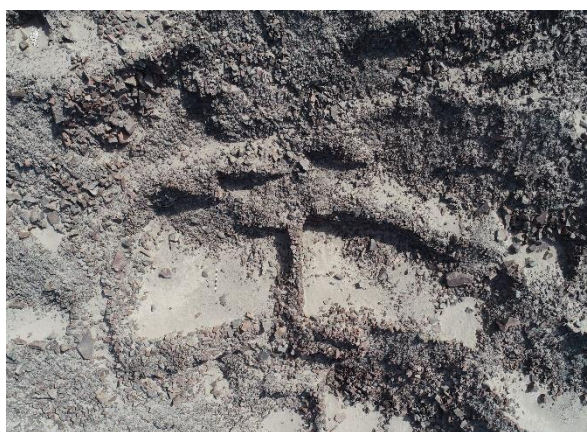
**Descripción de la estructura:** La estructura se encuentra dividida en dos compartimientos, tiene una forma rectangular compuesto por pasadizos en su parte exterior compartiendo en conjunto varios espacios con otras estructuras.

**Estado de conservación:** Algunos muros conservan su altura y forma original, por lo cual hace que esté en un estado de conservación buena.

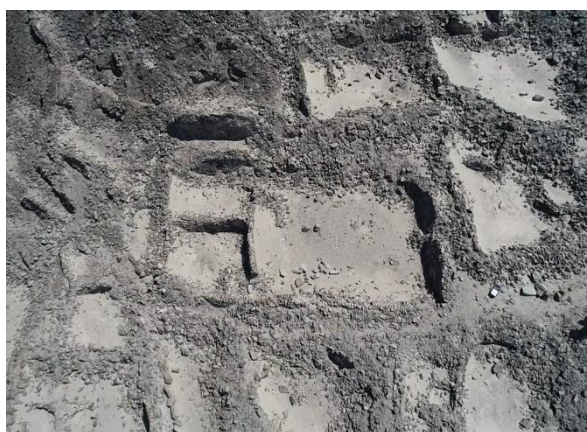
**Descripción de la estructura:** Es de forma rectangular, dentro de ella en su lado oeste se hallan dos recintos, en lado norte conserva sus muros y pasadizos, como también en el lado este, parte de un muro aún contiene su enlucido.

**Estado de conservación:** Los muros aún se mantienen en su estado original de igual manera su forma. Su estado de conservación es bueno.

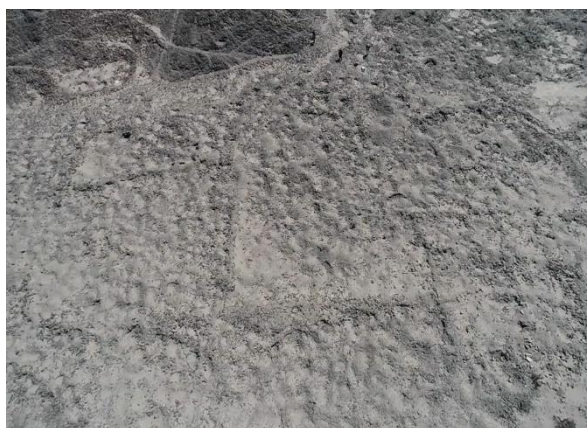
**Descripción de la estructura:** La estructura es de forma rectangular, en su interior se encontró muchos pozos de huaqueo.

**Estado de conservación:** Los muros se encuentran muy derruidos, no se puede estimar con certeza el ancho de los muros. Su estado de conservación es malo.

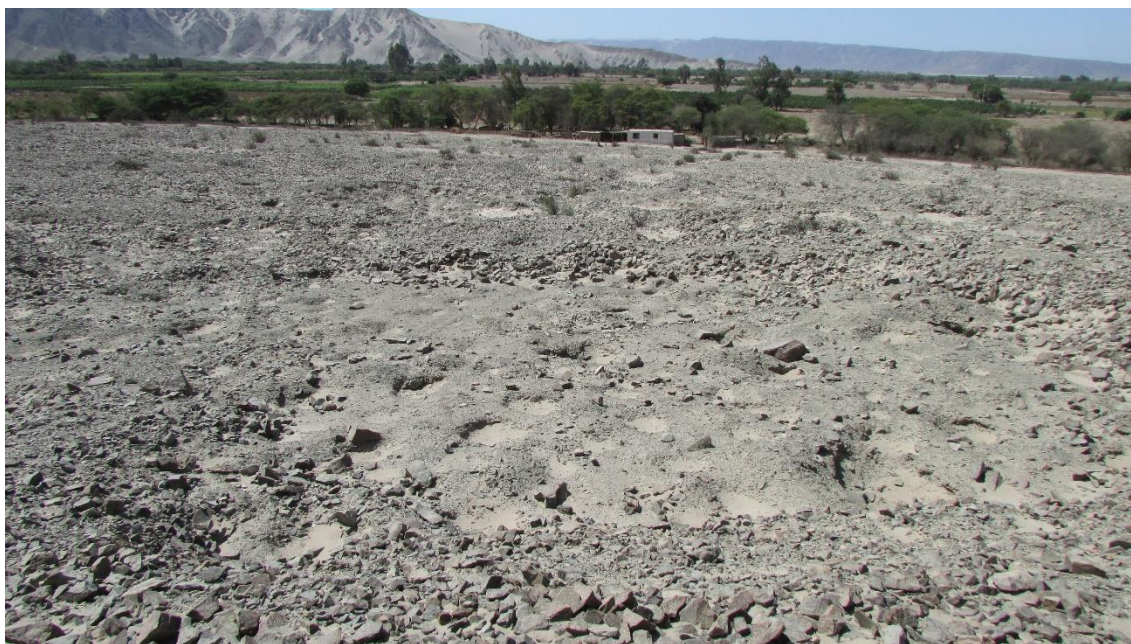
Foto 14. Zona de huaqueo.

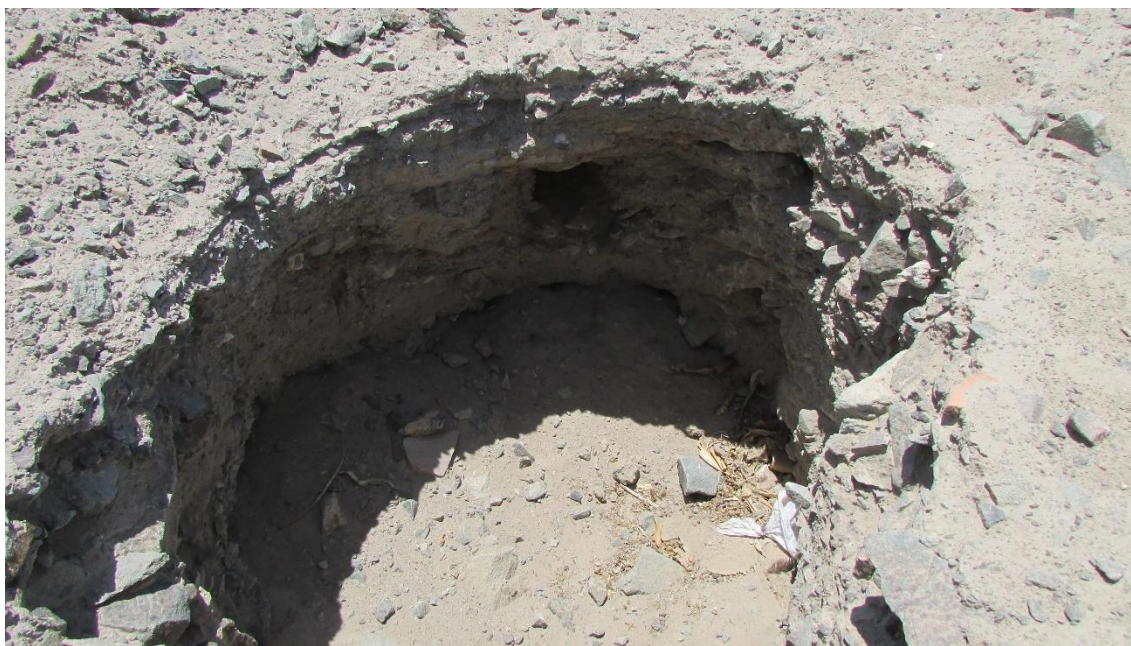
Foto 15. Pozo de huaqueo.

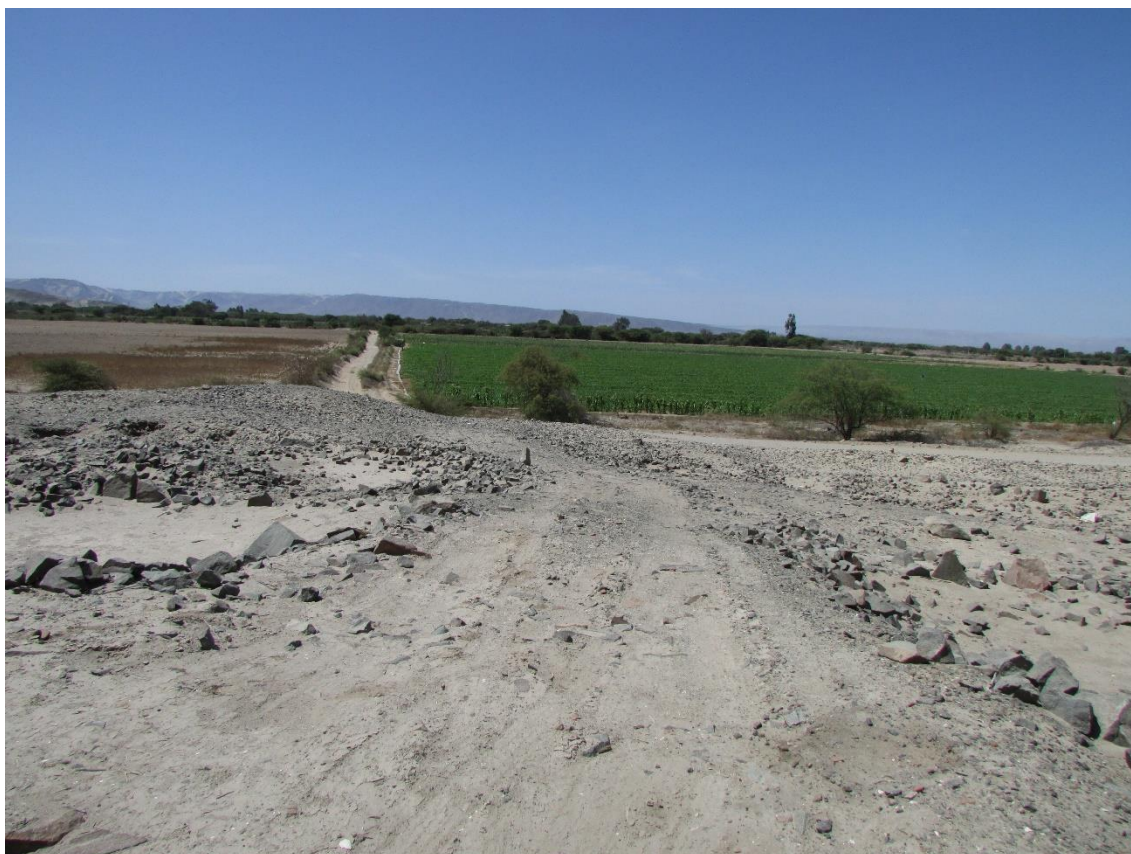
Foto 16. Trocha carrozable, que pasa por una zona de concentración de estructuras del sitio arqueológico Taruga.

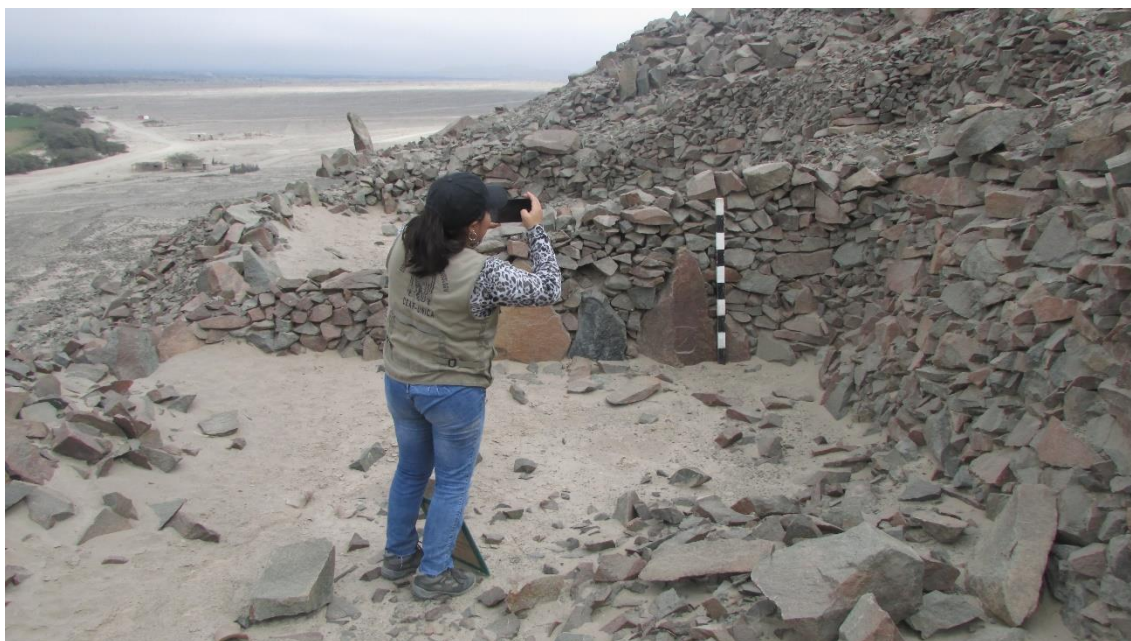
Foto 19. Registro a unos de los perfiles de los muros.

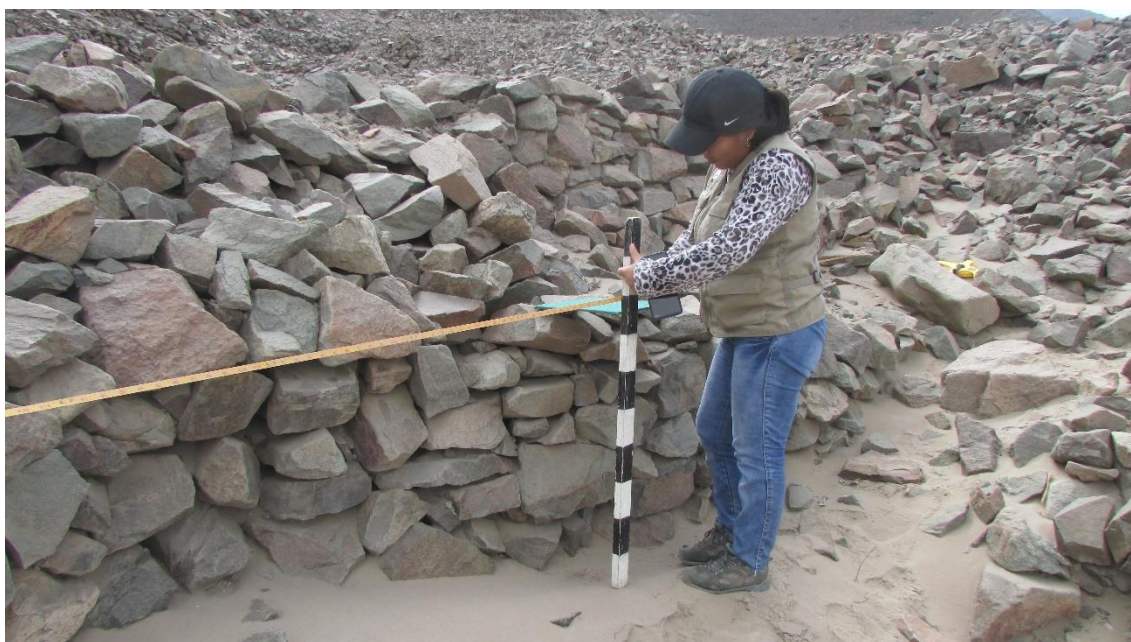
Foto 21. Tomando medidas para la digitalización en gabinete de la estructura.
