APLICACIÓN DEL MÉTODO DEL ÍNDICE DE VULNERABILIDAD DE BENEDETTI – PETRINI PARA LA EVALUACIÓN DE LA VULNERABILIDAD SÍSMICA DE LA I.E. FRAY RAMÓN ROJAS, DISTRITO DE SANTIAGO, PROVINCIA DE ICA - 2021

Aplicación del método del índice de vulnerabilidad de Benedetti –
Petrini para la evaluación de la vulnerabilidad sísmica de la I.E. Fray
Ramón Rojas, distrito de Santiago, provincia de Ica - 2021

INFORME FINAL DE TESIS

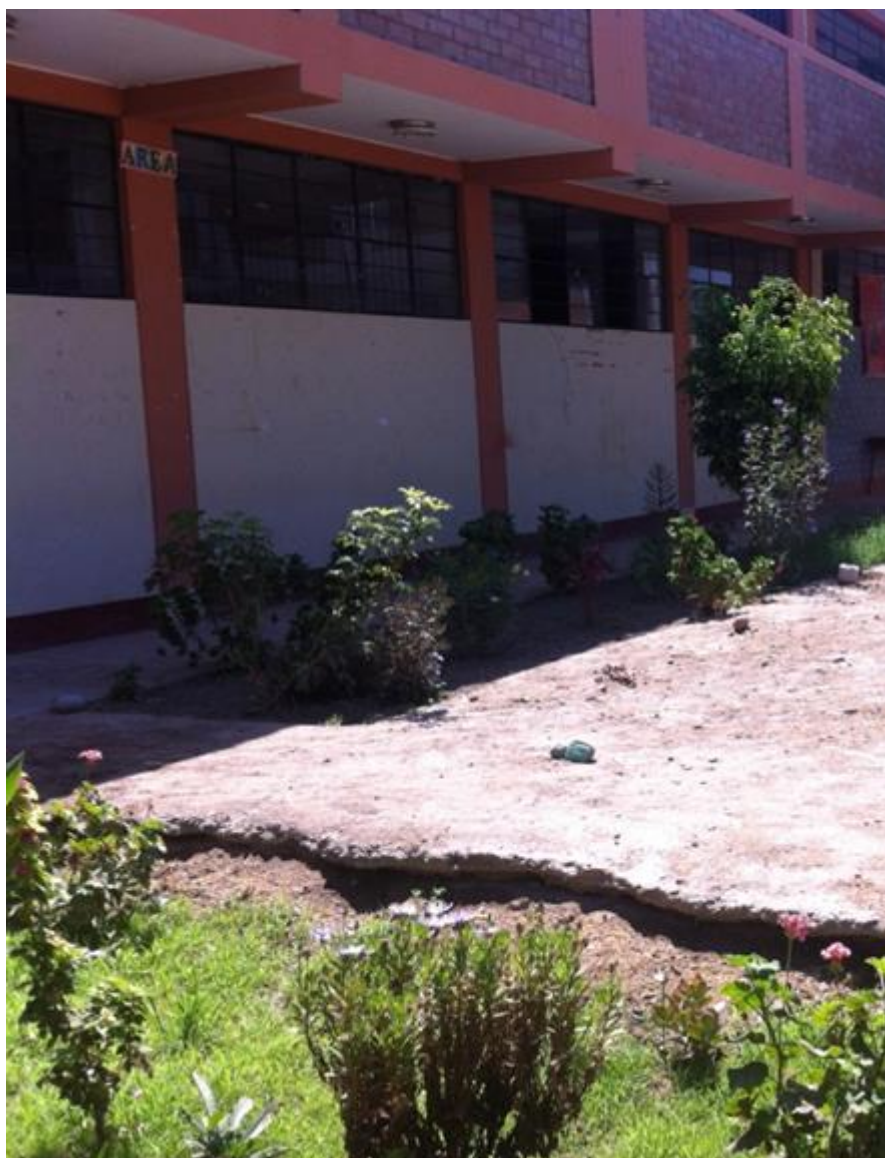
Fig.9 Pabellón de aulas 01 al 09 de la I.E. Fray Ramón Rojas

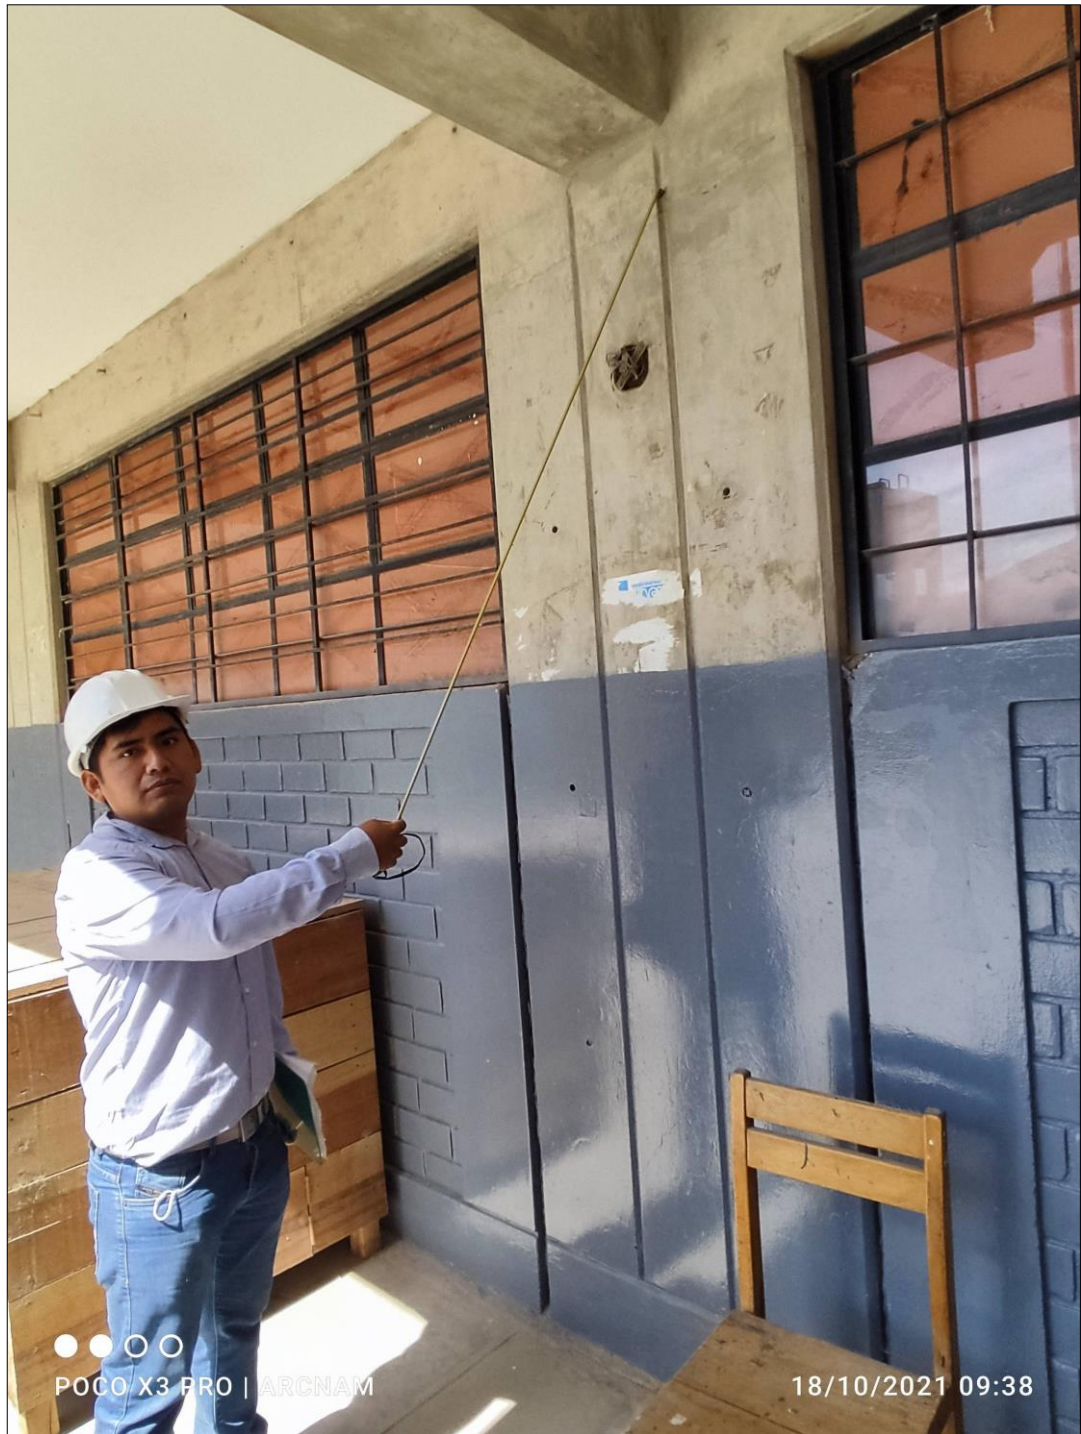
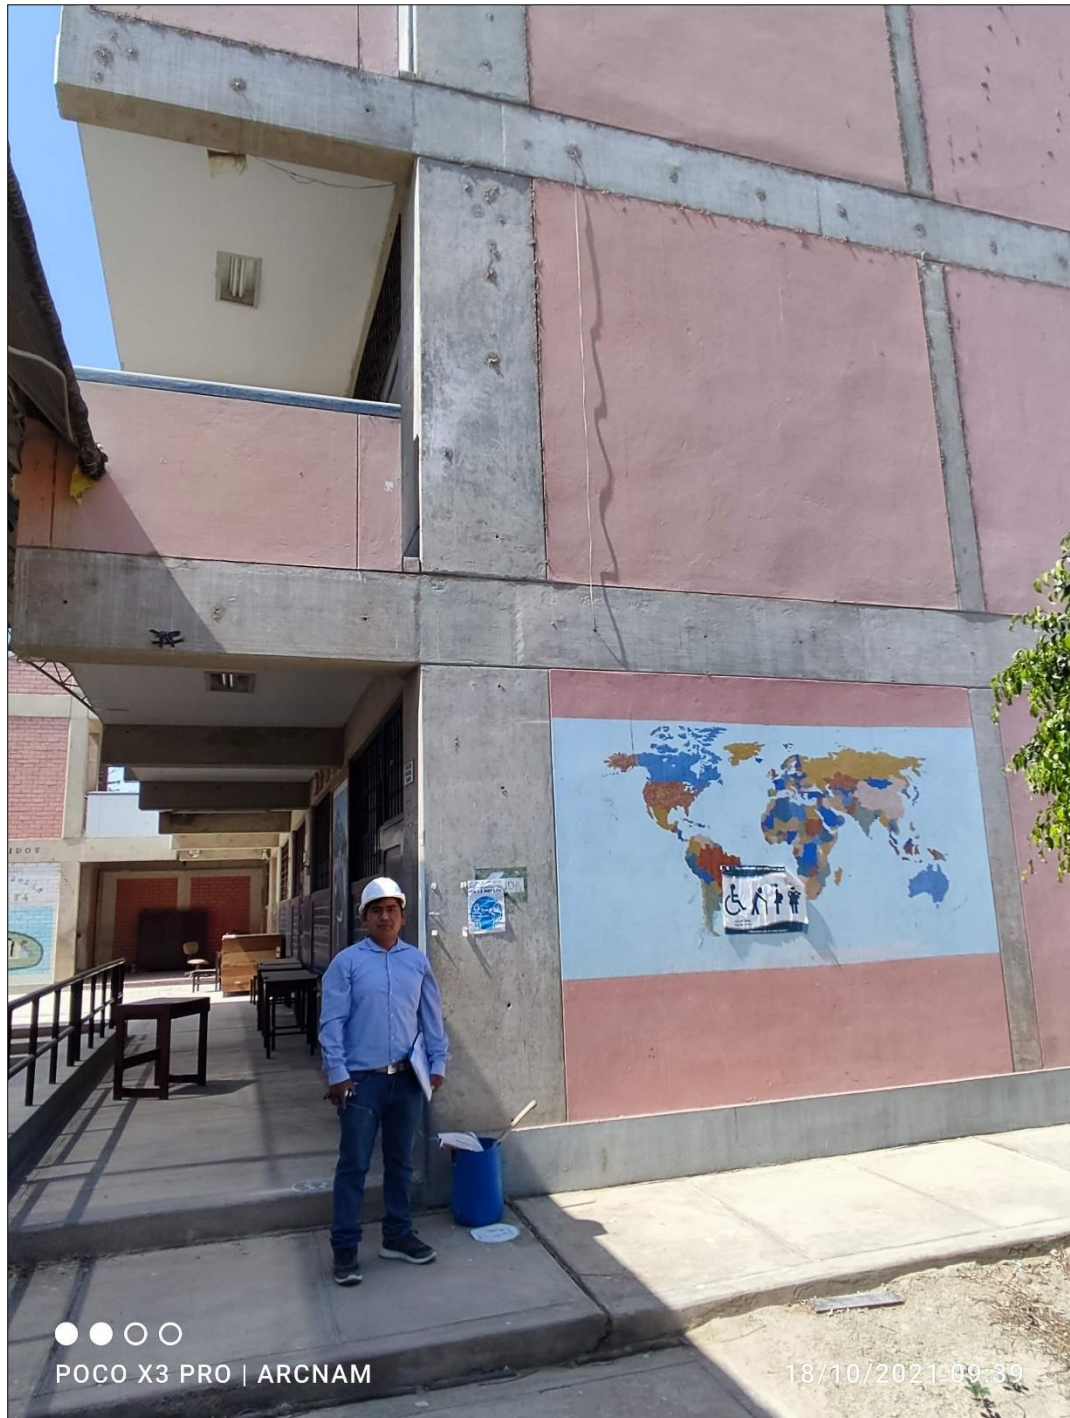
Fig.15 Se aprecia correcto proceso constructivo de elementos estructurales.

Fig.16 Se aprecia correcto confinamiento de muro portante

Comentario: Esta edificación es de concreto armado y cuenta con una antigüedad de 15 años. Construida bajo una asesoría técnica, dando una clasificación “A”.

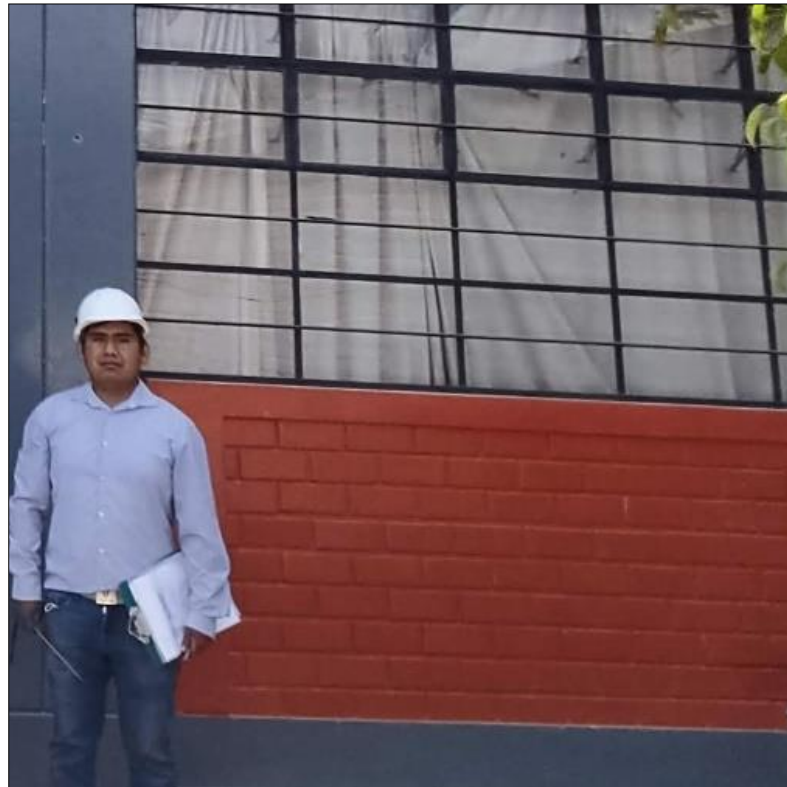
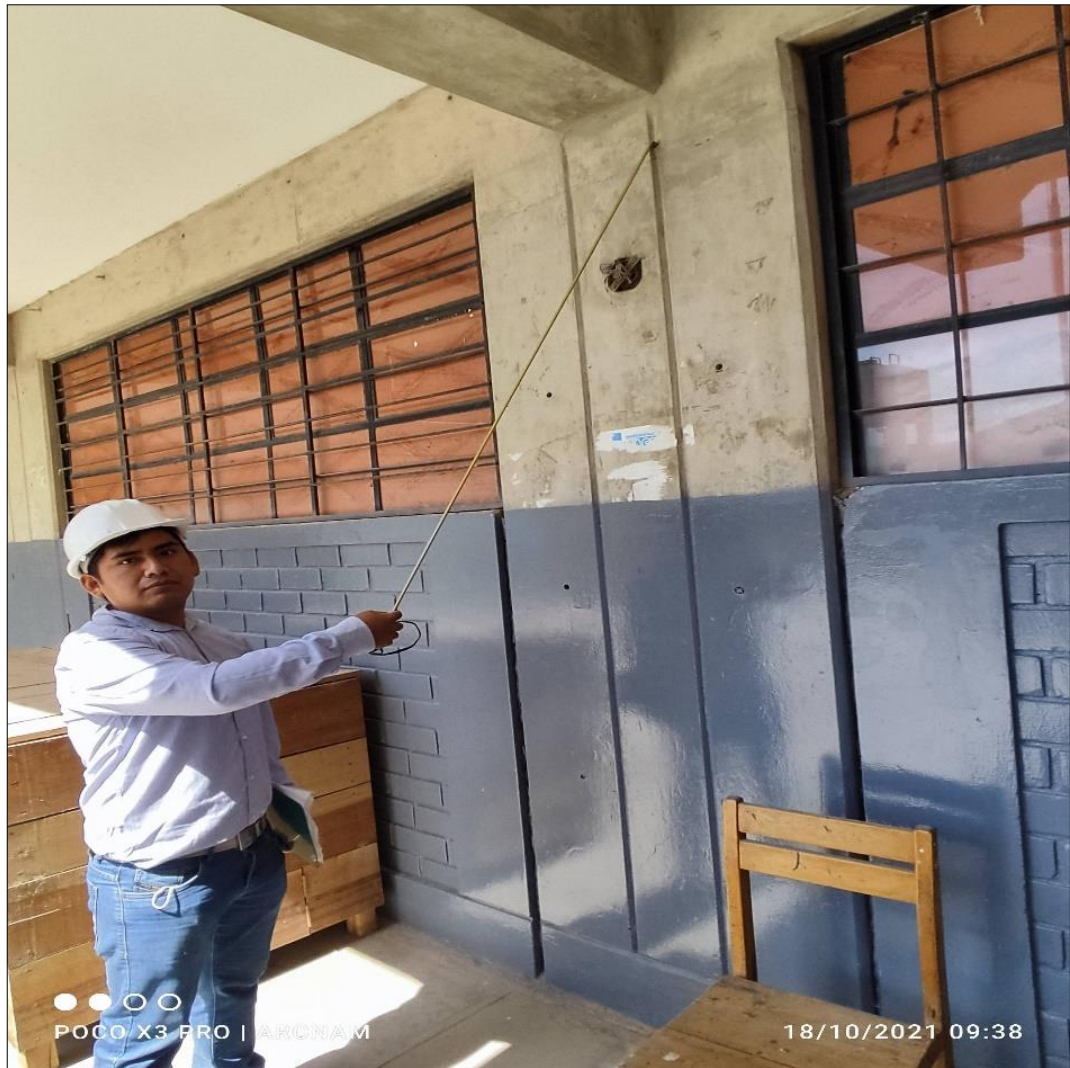
Fig.18 Muros en buen estado

Fig.19 Correcto proceso constructivo de muros.

Comentario: Como esta edificación fue construida luego de 1997 y como se aprecia con un correcto proceso constructivo de sus muros, se le dará una clasificación “A”.

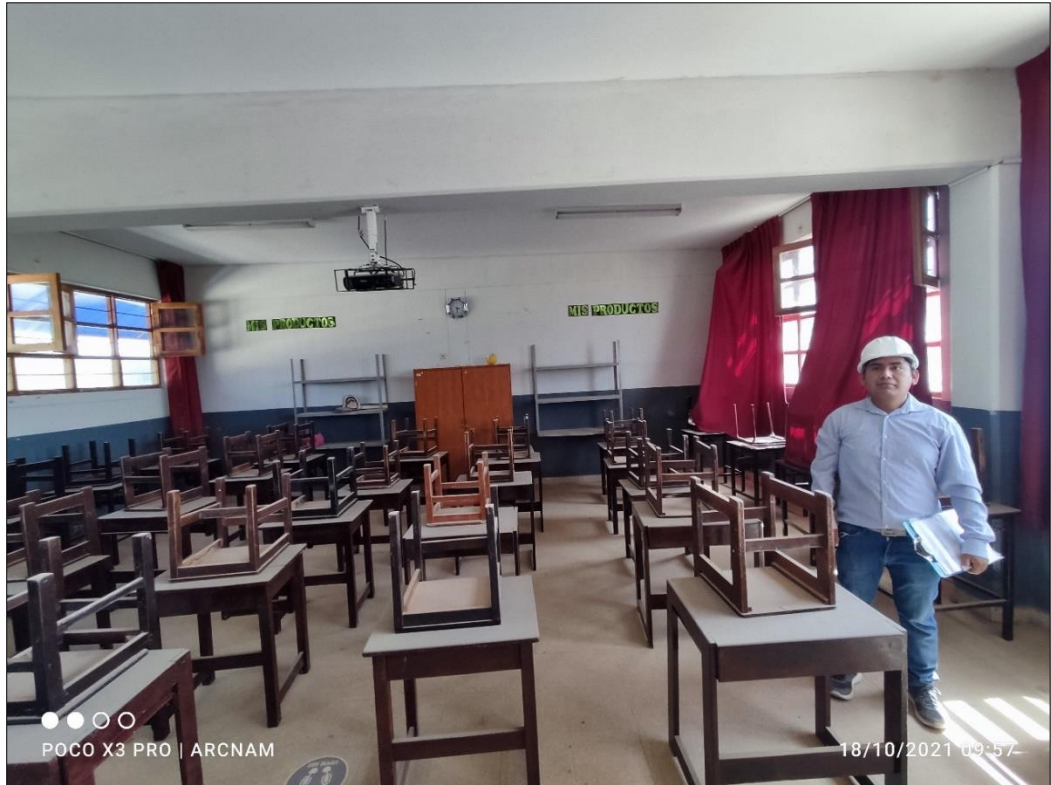
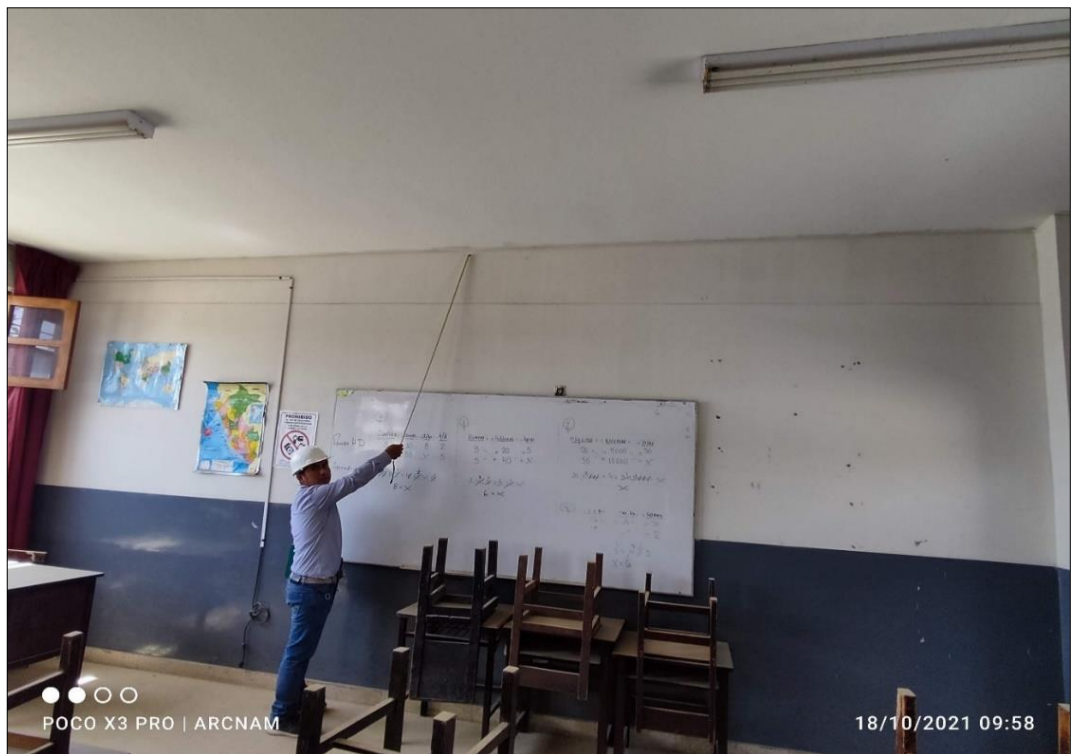
Fig.25 Buena conexión de diafragma con elementos verticales.

Fig.26 Buena conexión de diafragma con muro portante en aula 02.

Comentario: Se aprecia una correcta conexión de diafragmas con muros portantes, columnas y vigas, este no presenta deformidad; cuenta con losa aligerada y carece de desniveles, por lo que se le dará una clasificación “A” para este parámetro.

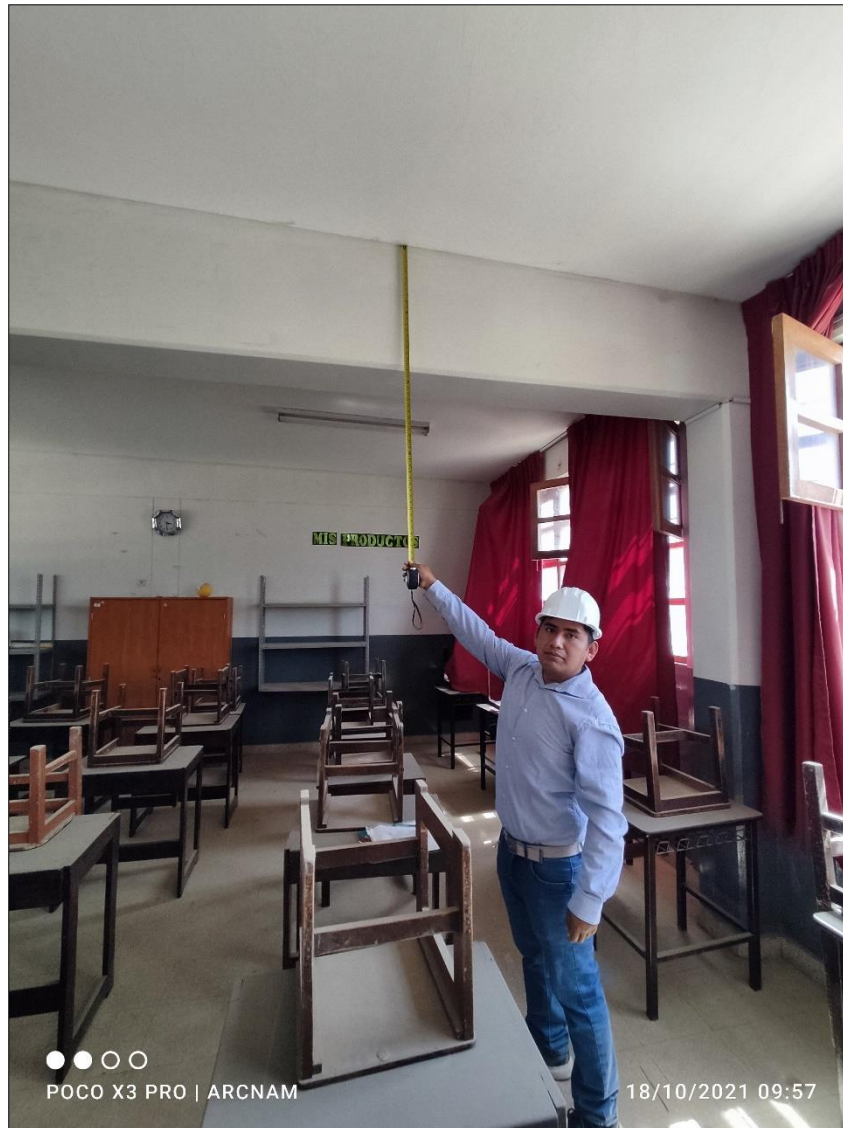
Fig.31 Se aprecia correcta unión entre la losa y vigas.

Comentario: Para este parámetro, estableceremos una clasificación “A”, debido a que nuestra cubierta, se encuentra de manera correcta unida con las vigas, sin presentar deformaciones.

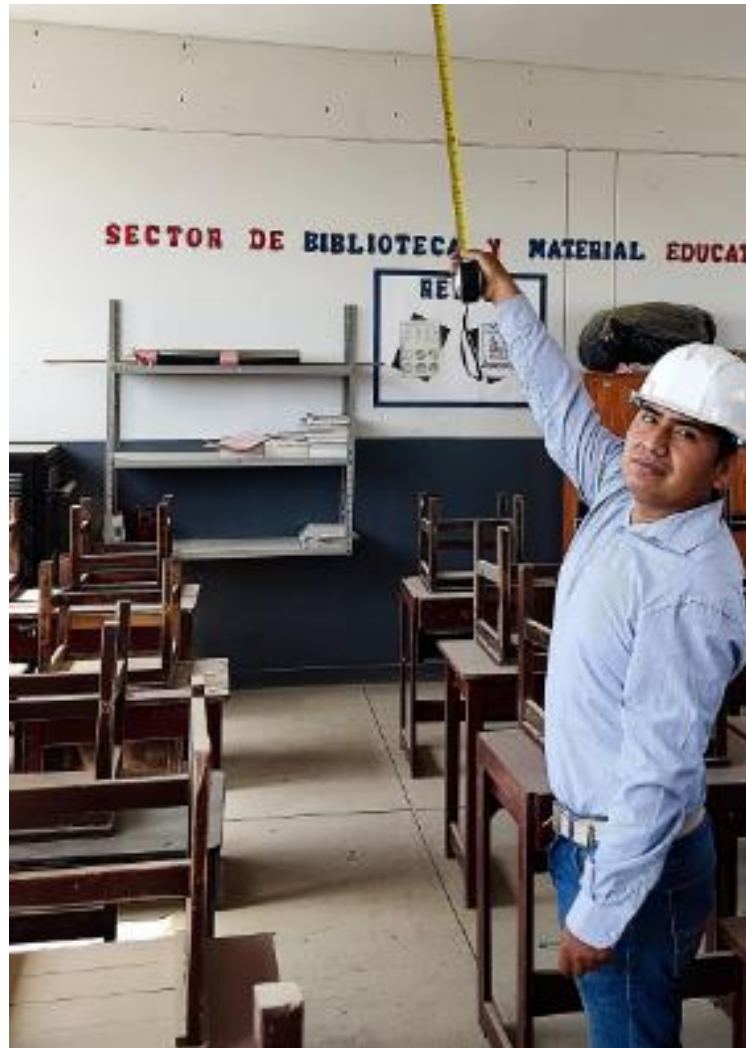
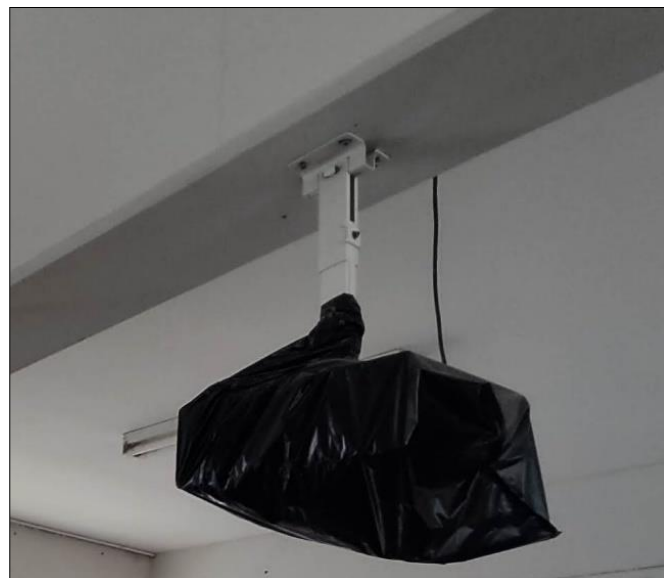
Fig.32 Parte interna de aulas, en buen estado

Fig.33 Elementos no estructurales empotrados.

Comentario: como se observa en las figuras presentadas previamente, podemos determinar que los elementos no estructurales se encuentran correctamente anclados o empotrados por lo que este parámetro será asignado con una clasificación “A”:

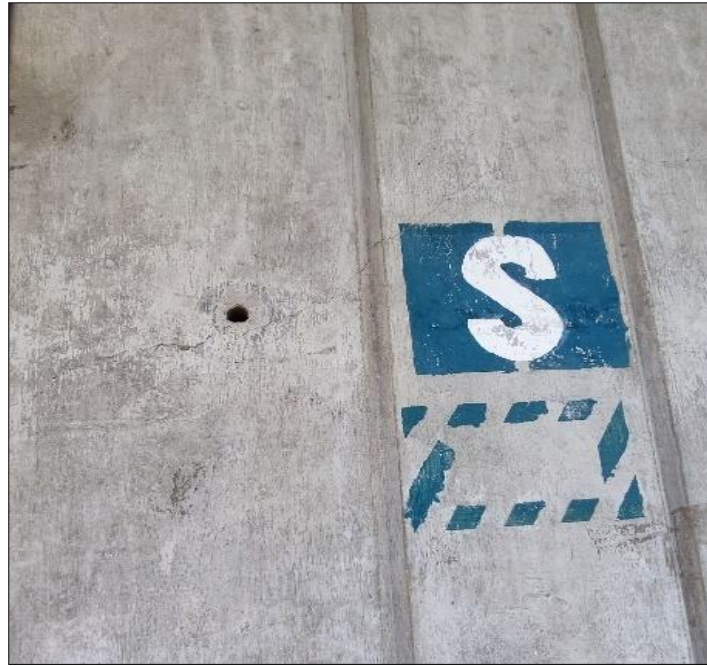
Fig.36 Fallas en tarrageo del primer nivel.

Comentario: En este parametro le asignaremos una clasificacion “B” ya que a pesar que no es una edificacion con mucha antigüedad, esta presenta algunas fallas con respecto al proceso constructivo.

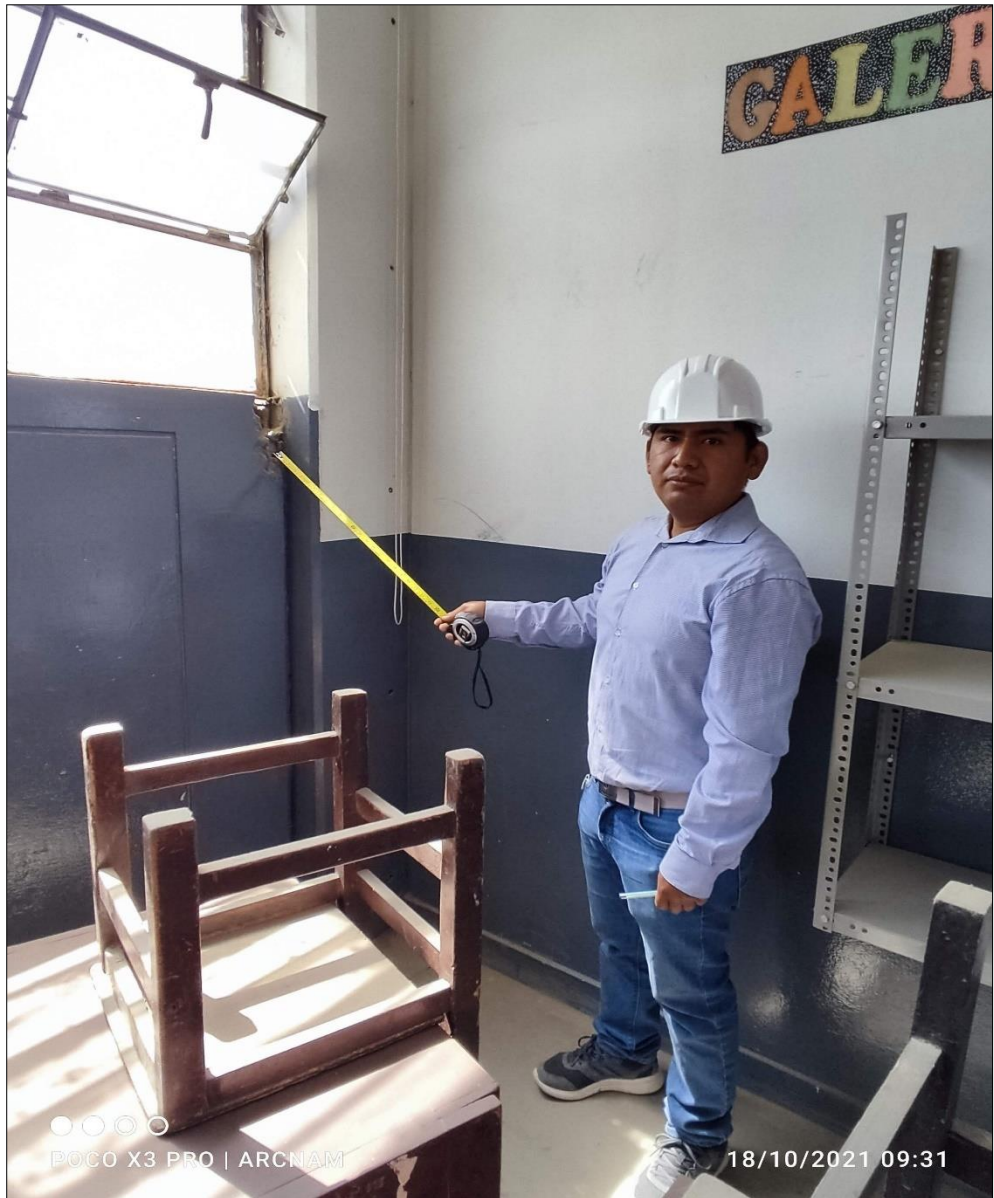
Fig.37 Se aprecia correcta unión entre columnas vigas y muros del segundo nivel.

Comentario: Por ser una edificación con un año de construcción mayor a 1997 y un correcto proceso constructivo, se le atribuirá una clase “A” para este parámetro.

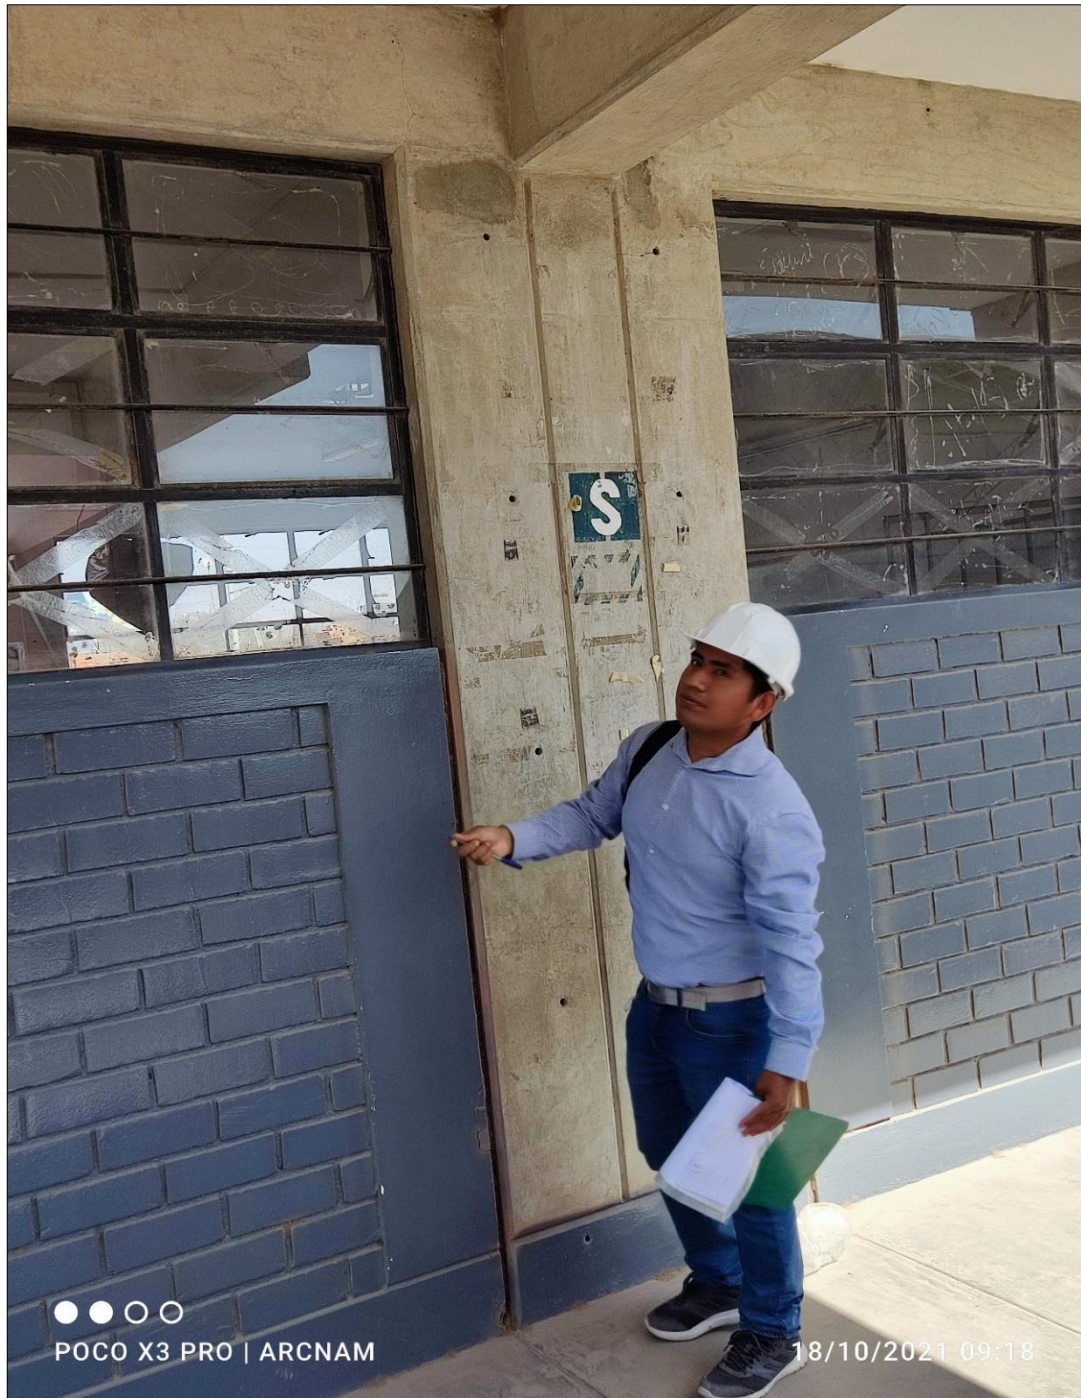
Fig.38 Correcto proceso constructivo del segundo nivel.

Comentario: De la misma manera para el segundo nivel le asignaremos una clasificación “A” para este parámetro, debido a su año de construcción y correcto proceso constructivo.

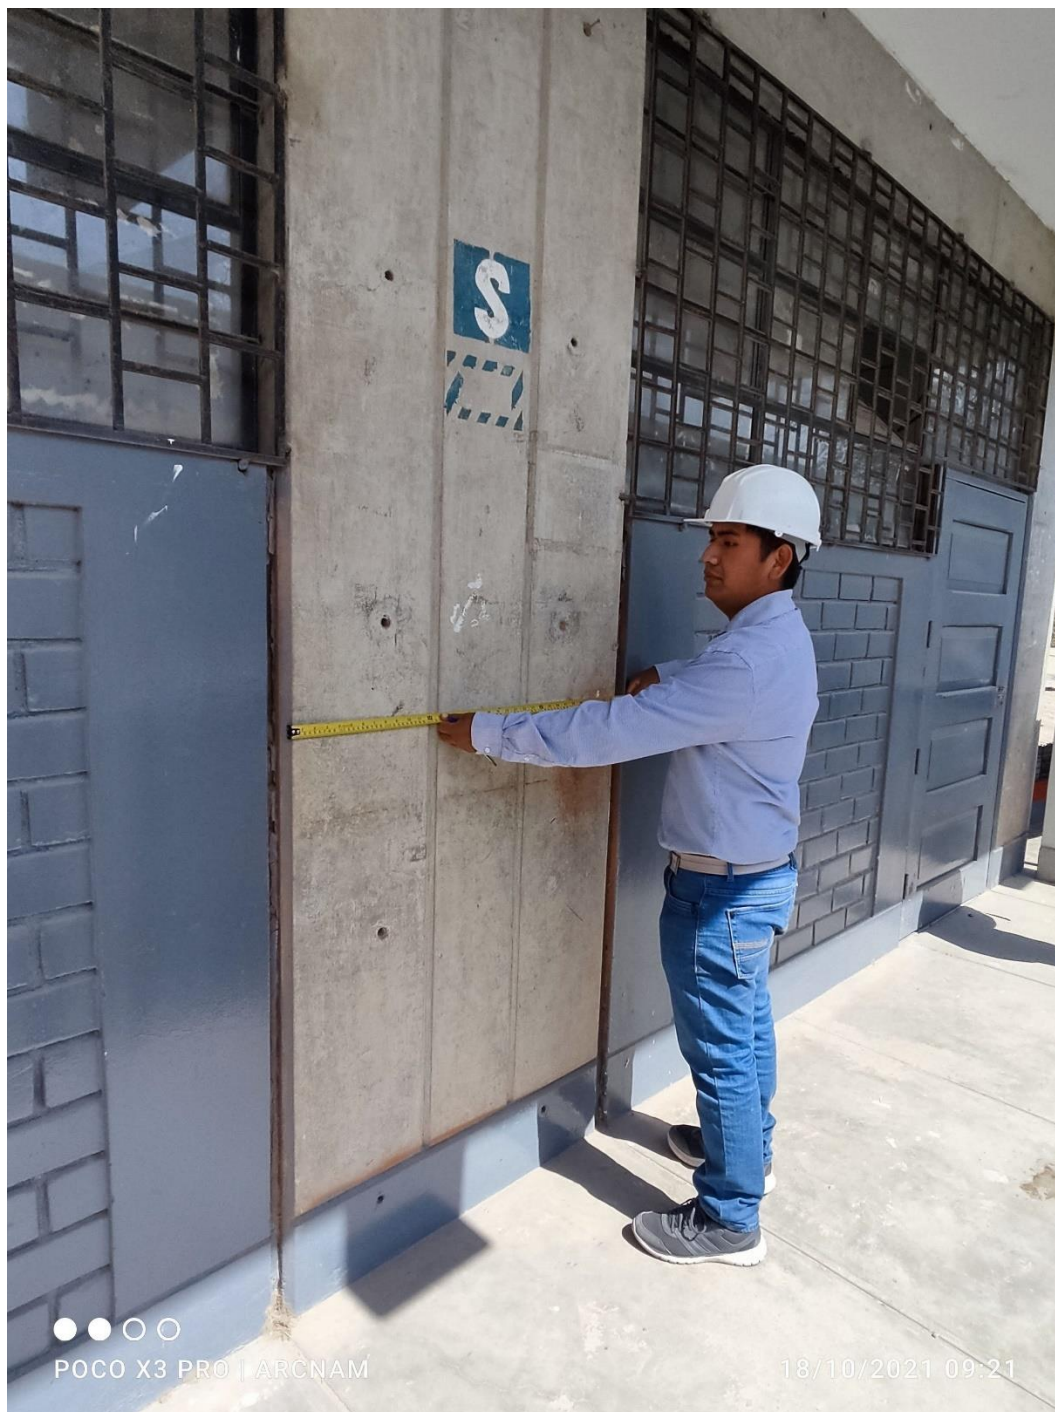
Fig.40 Se observa buen estado del segundo nivel.

Comentario: Debido a sus condiciones de cimentación y años de construcción se le asignara una clasificación “A” para este parámetro.

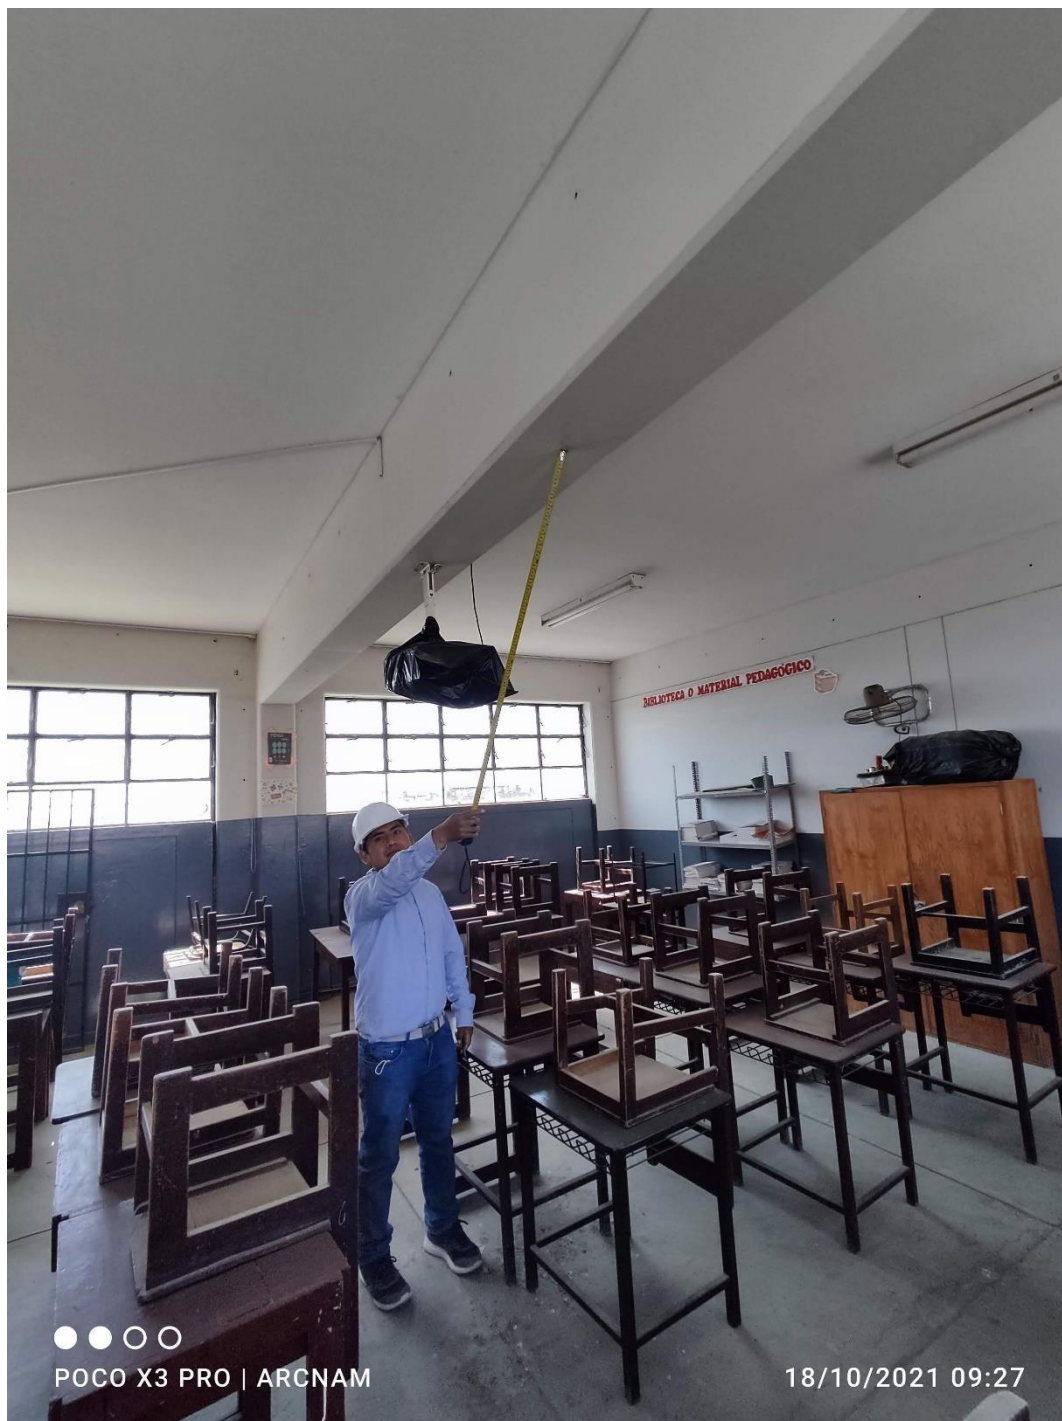
Fig.41 Unión de diafragmas con elementos estructurales.

Comentario: Para este parámetro se le asignara una clasificación “A”, gracias a que su diafragma del segundo nivel no presenta deformidades.

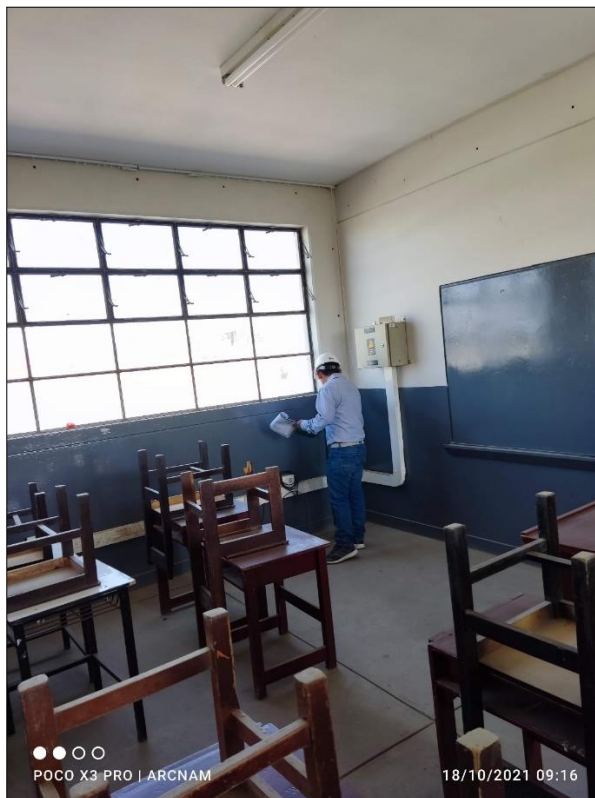
Fig.44 Se observa correcta unión entre losas vigas y columnas.

Comentario: Se le asignara una clasificación “A” para este parámetro, ya que su cubierta se encuentra correctamente unida con las vigas, sin presencia de deformaciones o pandeo.

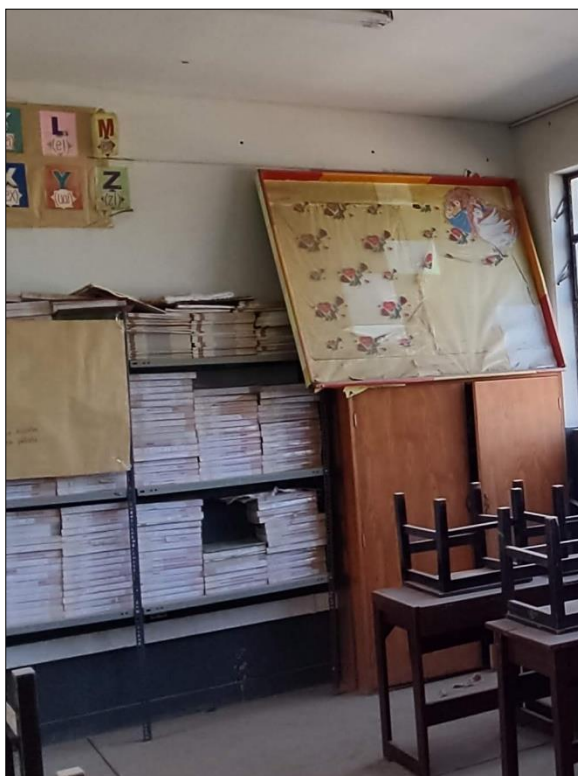
Fig.45 Presencia de elementos no estructurales-equipamiento de aulas

Fig.46 Elementos no estructurales del segundo nivel.

Comentario: Ya que nuestros elementos no estructurales del segundo nivel se encuentran distribuidos con cuidado y empotrados correctamente, le daremos una clasificación “A” para este parámetro.

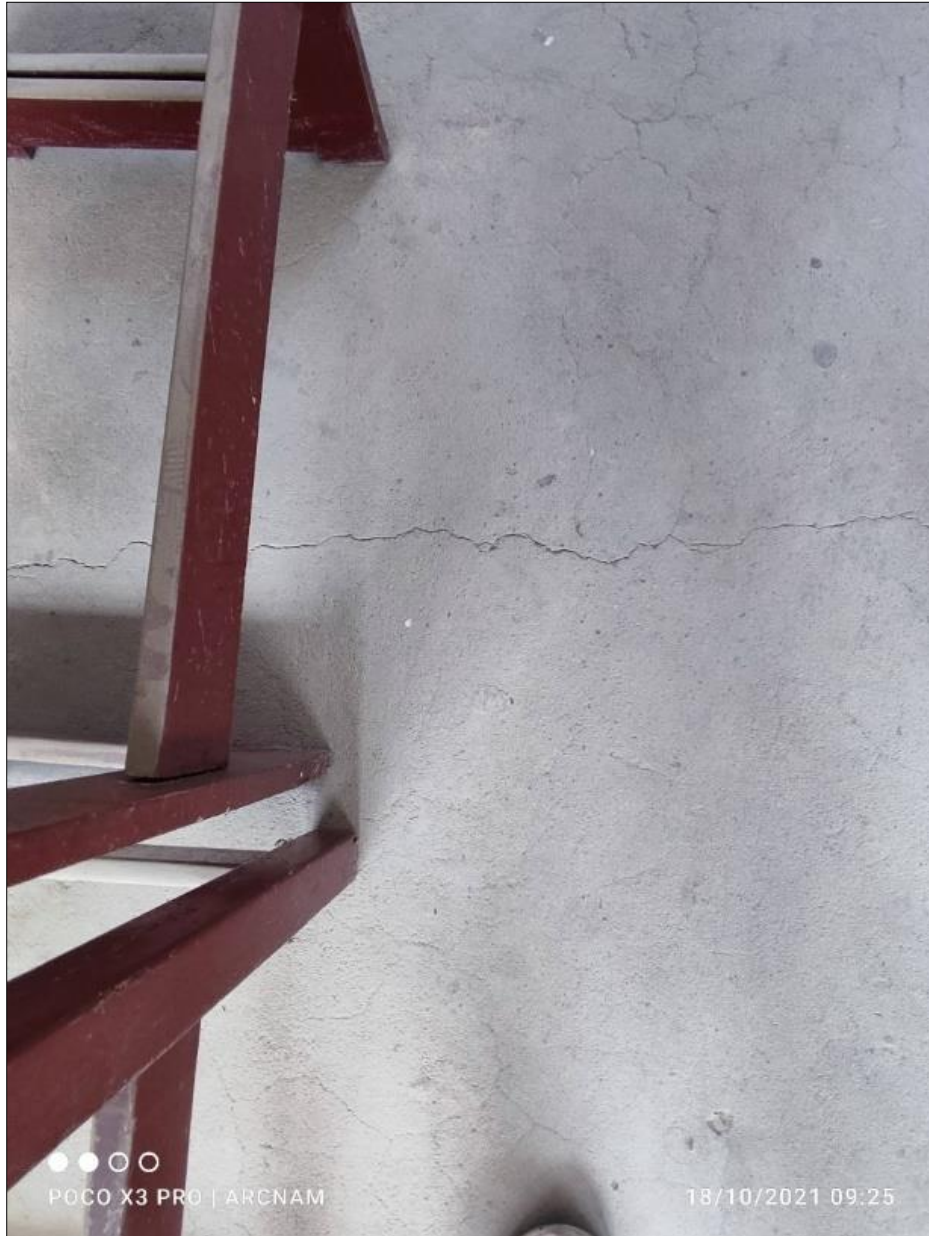
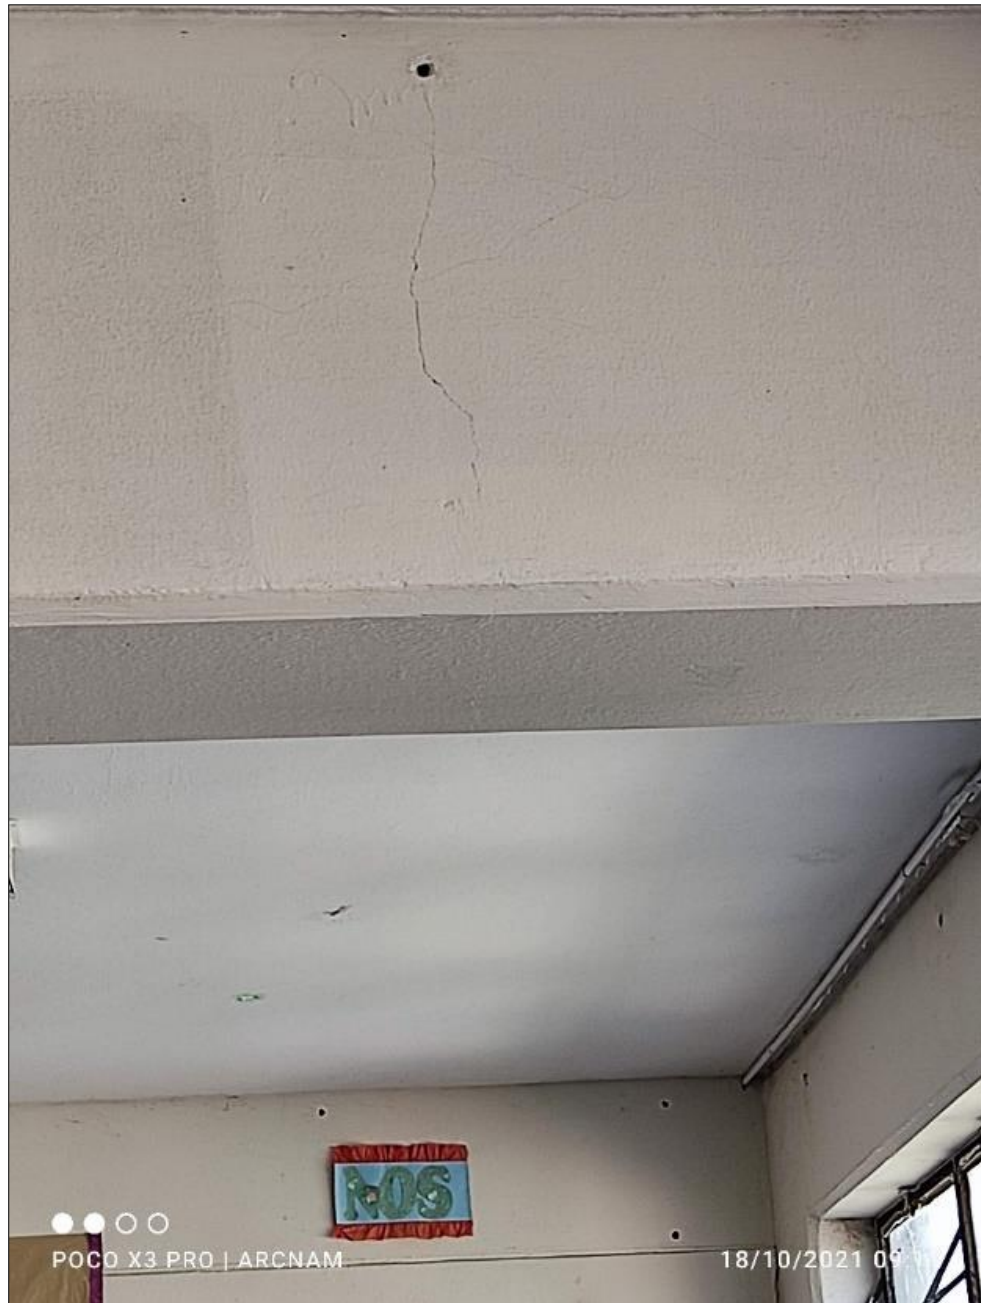
Fig.47 Fisuras en losas del segundo nivel.

Fig.48 Fisura en viga peraltada del segundo nivel.

Comentario: Para este parámetro debido a algunas fisuras que presenta el segundo nivel, se determinará una clasificación “B”.

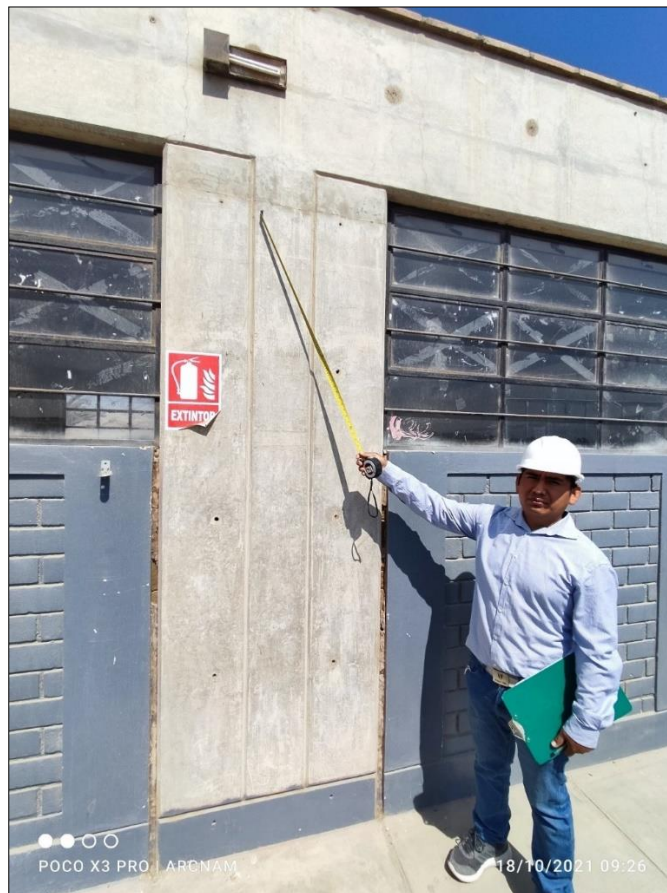
Fig.49 Se aprecia unión adecuada entre elementos estructurales del tercer nivel.

Comentario: Para este tercer nivel se le asignara una clasificación “A”, ya que cumple con esta condición respecto a su año de construcción y correcto proceso constructivo.

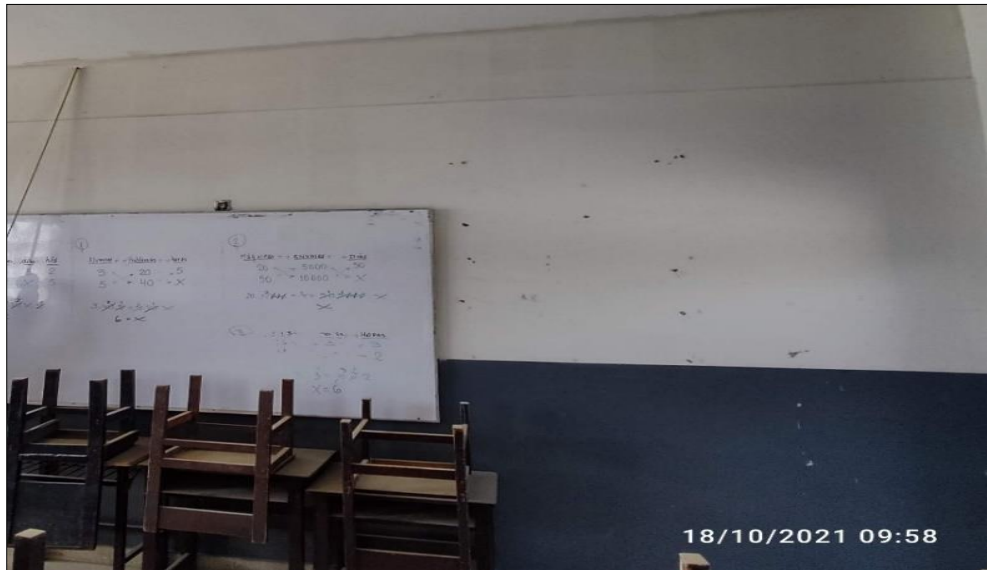
Fig.50 Se aprecia un buen estado de los muros

Comentario: De la misma manera, debido a que esta edificación fue construida luego de 1997, se le asignara una clasificación “A”.

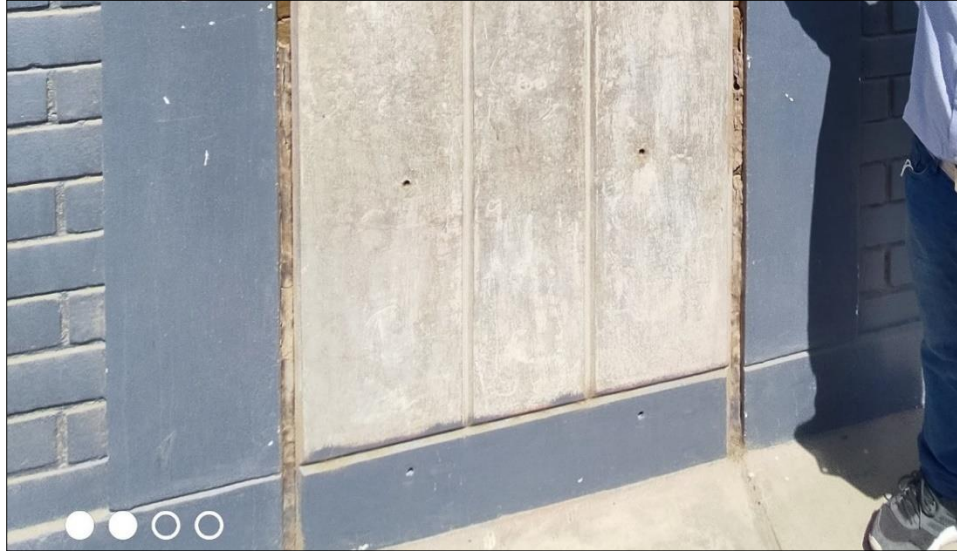
Fig.52 Buen estado de unión entre columnas y vigas del tercer nivel

Comentario: De la misma manera se le asignara una clasificación “A” para este parámetro, en el tercer nivel.

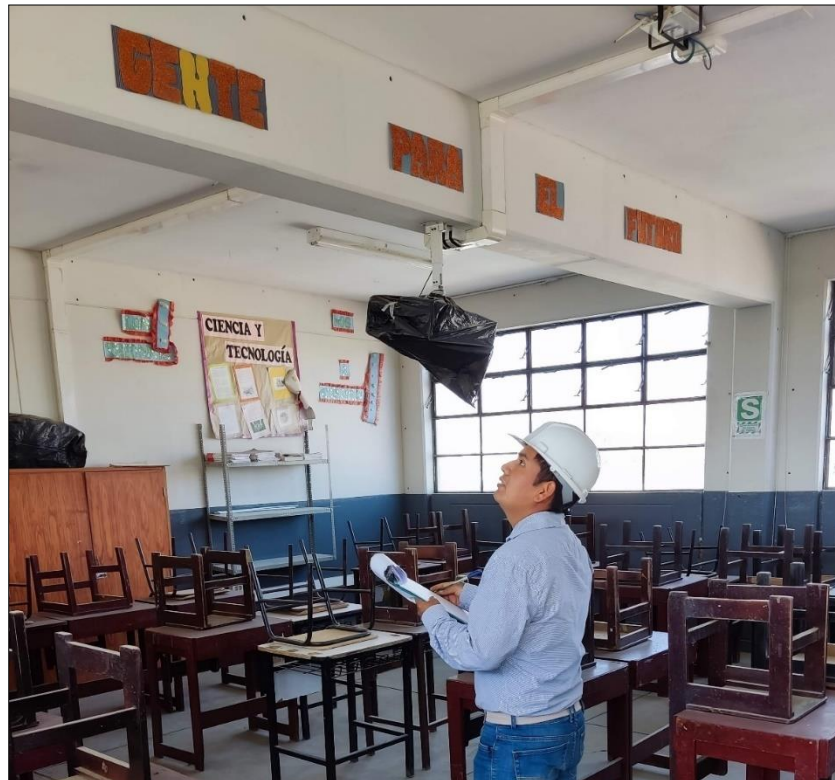
Fig.53 Correcta unión de diafragmas del tercer nivel con vigas.

Comentario: Se puede observar que los diafragmas se encuentran correctamente unidos a
