APLICACIÓN DEL MÉTODO DEL ÍNDICE DE VULNERABILIDAD DE BENEDETTI – PETRINI PARA LA EVALUACIÓN DE LA VULNERABILIDAD SÍSMICA DE LA I.E. FRAY RAMÓN ROJAS, DISTRITO DE SANTIAGO, PROVINCIA DE ICA - 2021

Aplicación del método del índice de vulnerabilidad de Benedetti –
Petrini para la evaluación de la vulnerabilidad sísmica de la I.E. Fray
Ramón Rojas, distrito de Santiago, provincia de Ica - 2021

INFORME FINAL DE TESIS

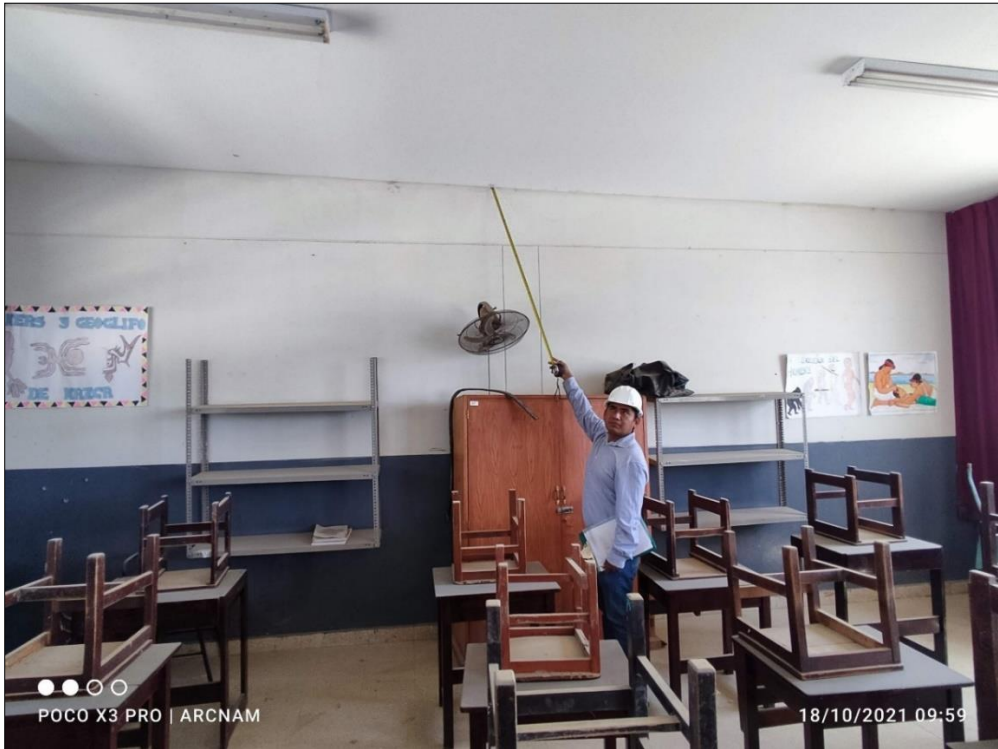
Fig.54 Se aprecia el techo del tercer nivel.

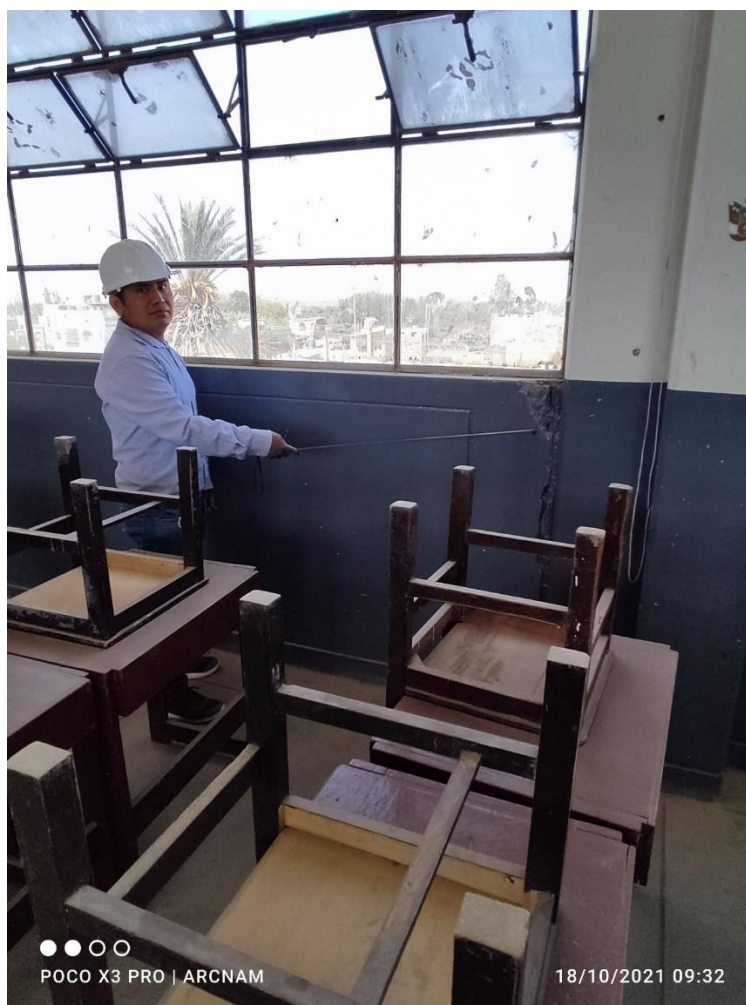
Fig.55 Se observa grieta en las vigas secundarias de los muros del tercer nivel.

Comentario: ya que el tercer nivel se encuentra sin daños considerables, solo algunos arquitectónicos, con ello podemos establecer una clasificación “A” para este parámetro.

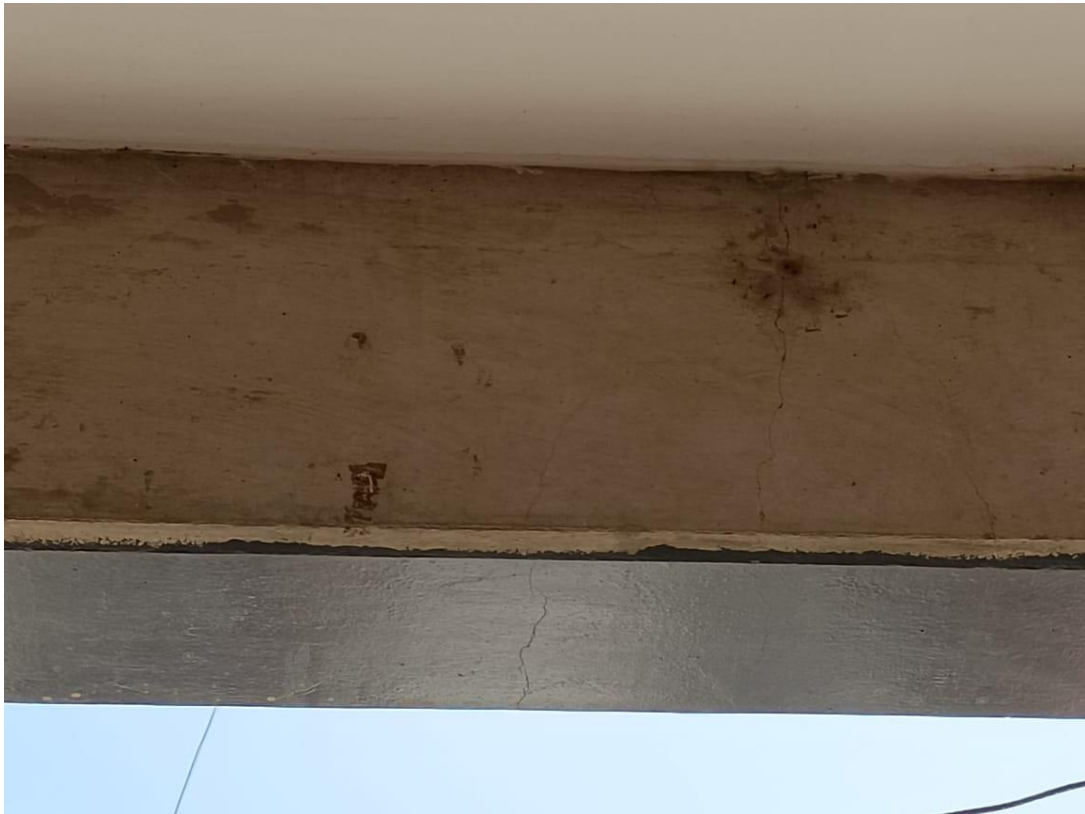
Fig.56 Fisura vertical en la parte superior de sección de viga peraltada

Solución 1: Al ser fisuras las cuales son aberturas superficiales, se recomienda realizar lo siguiente: Se proceder a abrir un poco la fisura con una plancha cualquiera, luego se limpia de polvo y suciedad la zona, para posteriormente aplicar el producto Adhesivo sellador de poliuretano gris Topex o similar en toda la fisura, se espera que seque el producto y como último se procede a empastar y a seguir los demás pasos para respectivo pintado.

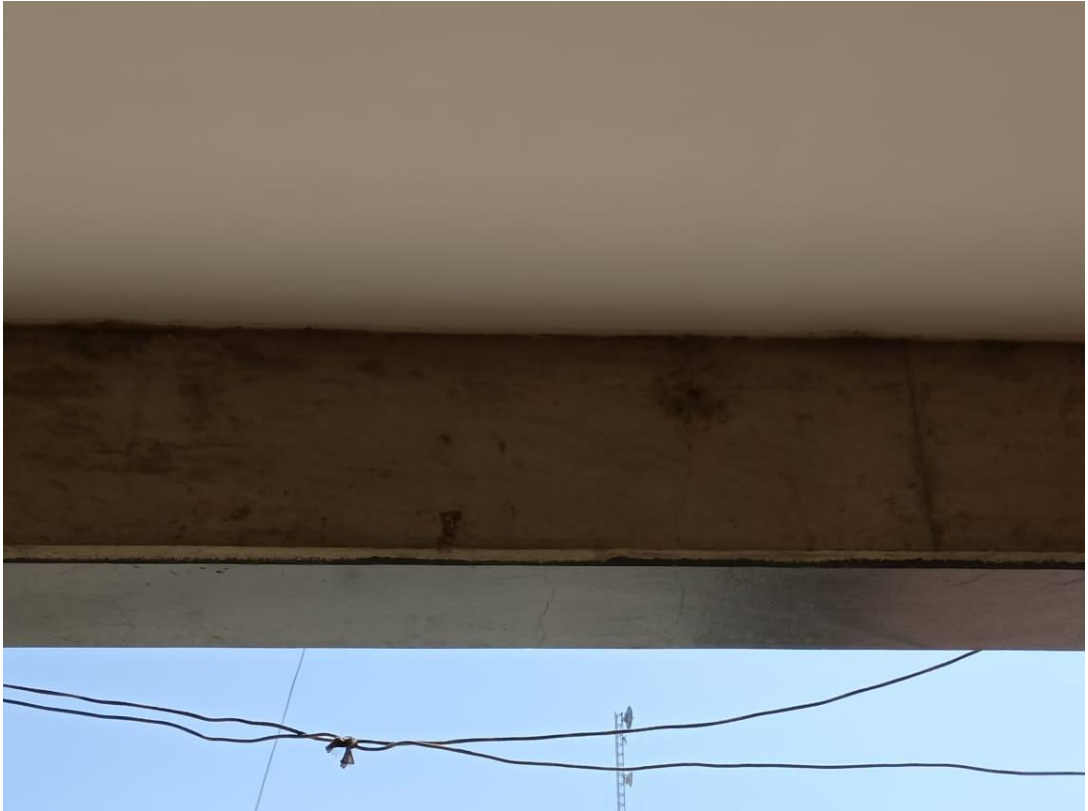
Fig.57 Fisura vertical en la sección de viga peraltada

Solución 1: Se sigue el mismo procedimiento que la figura 56, puesto es una fisura.

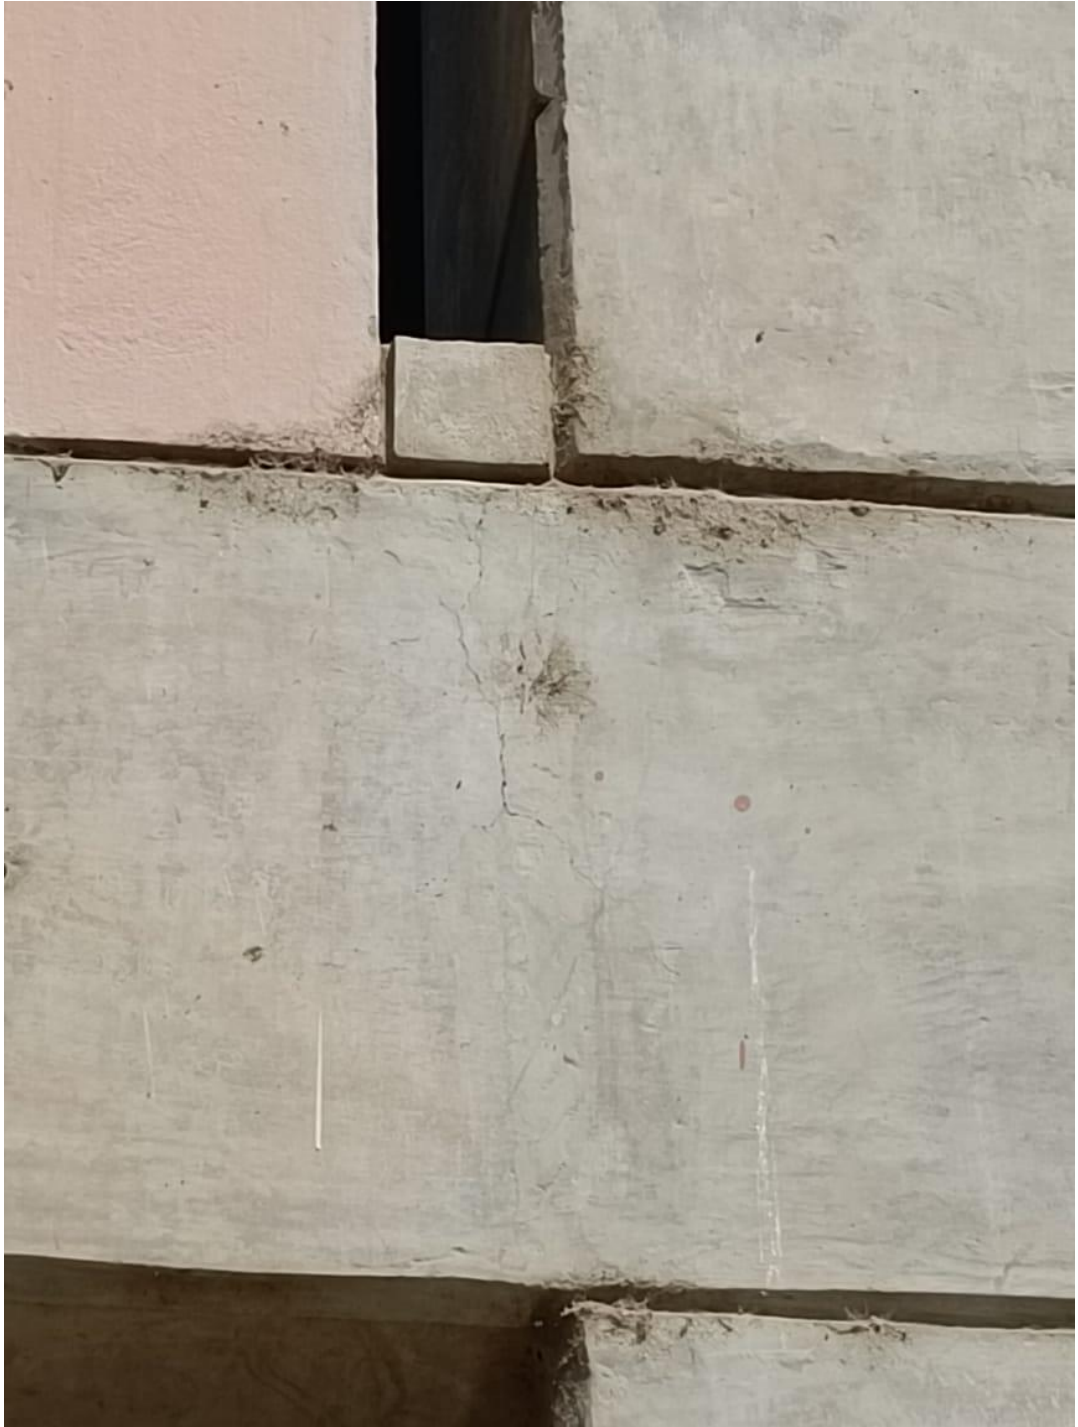
Fig.58 Fisura en la sección de viga peraltada

Solución 1: Se sigue el mismo procedimiento que la figura 56, puesto es una fisura.

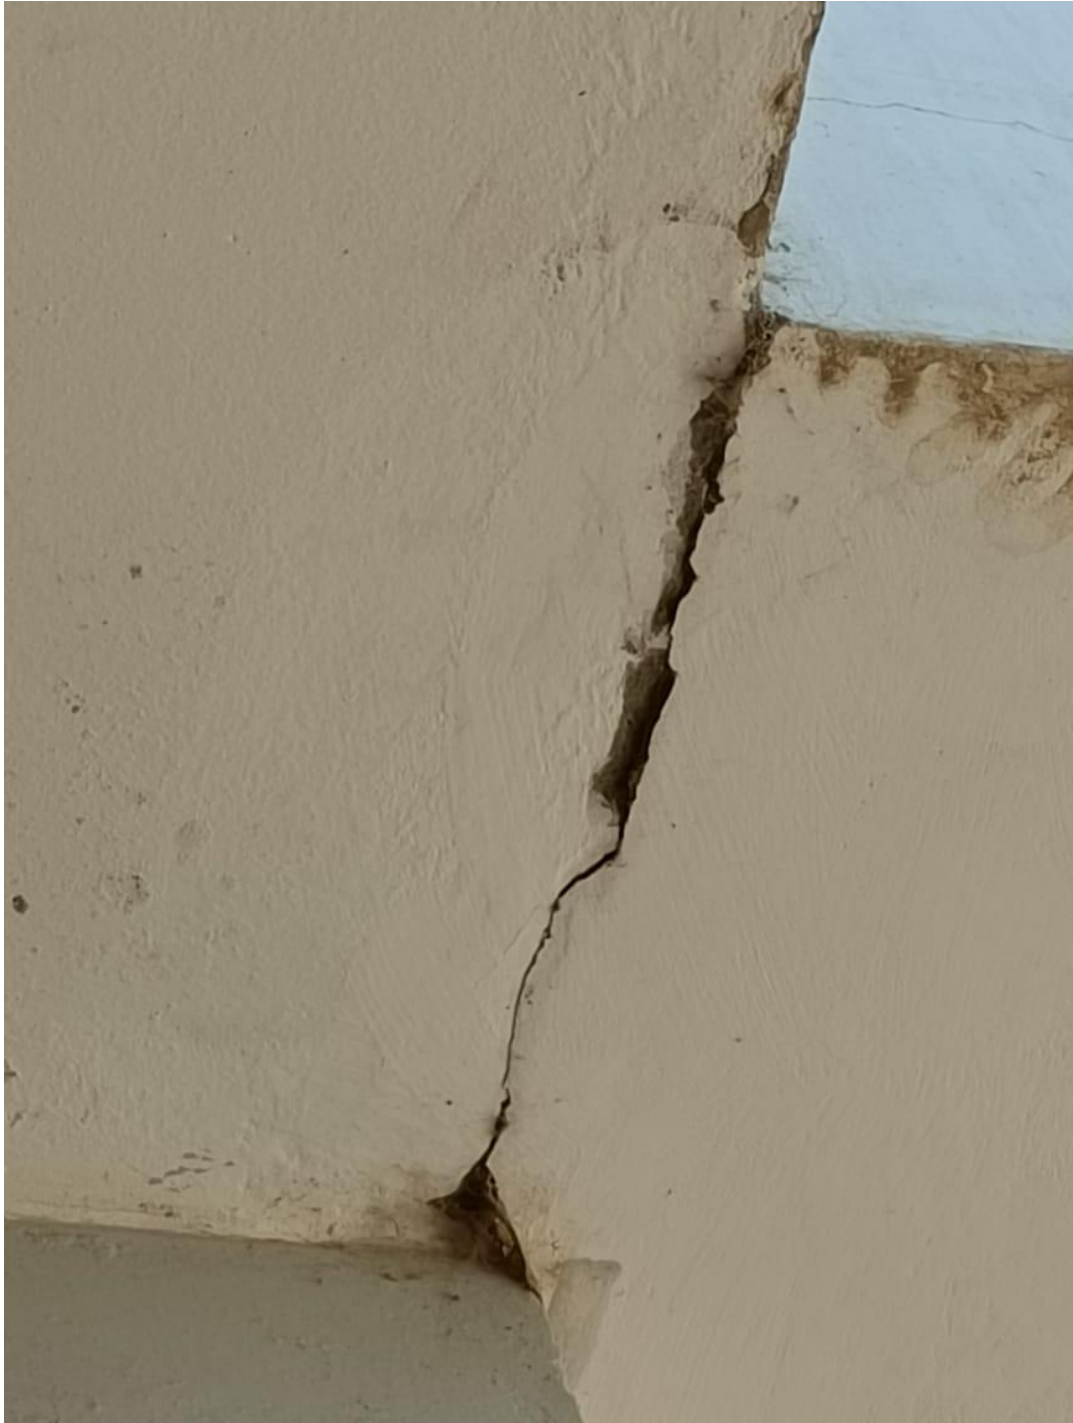
Fig.59 Grieta en la parte inferior de la losa aligerada-cruce entre columna y viga.

Solución 2: Como la presente abertura ya no es superficial, sino viene a ser una grieta que involucra el elemento estructural, se procede a picar toda la zona afectada hasta llegar al elemento estructural, luego se anclarán varillas de fierro corrugado de $\frac{1}{4}$ " de diámetro con una longitud de 20cm, las cuales tendrán un gancho de 5cm a cada lado para ser perforadas en el centro de la grieta, las cuales se colocarán a cada 20cm empezando desde arriba hacia abajo.
