Universidad Nacional
SAN LUIS GONZAGA

[Reconocimiento-NoComercial-CompartirIgual 4.0 Internacional](https://creativecommons.org/licenses/by-nc-sa/4.0)

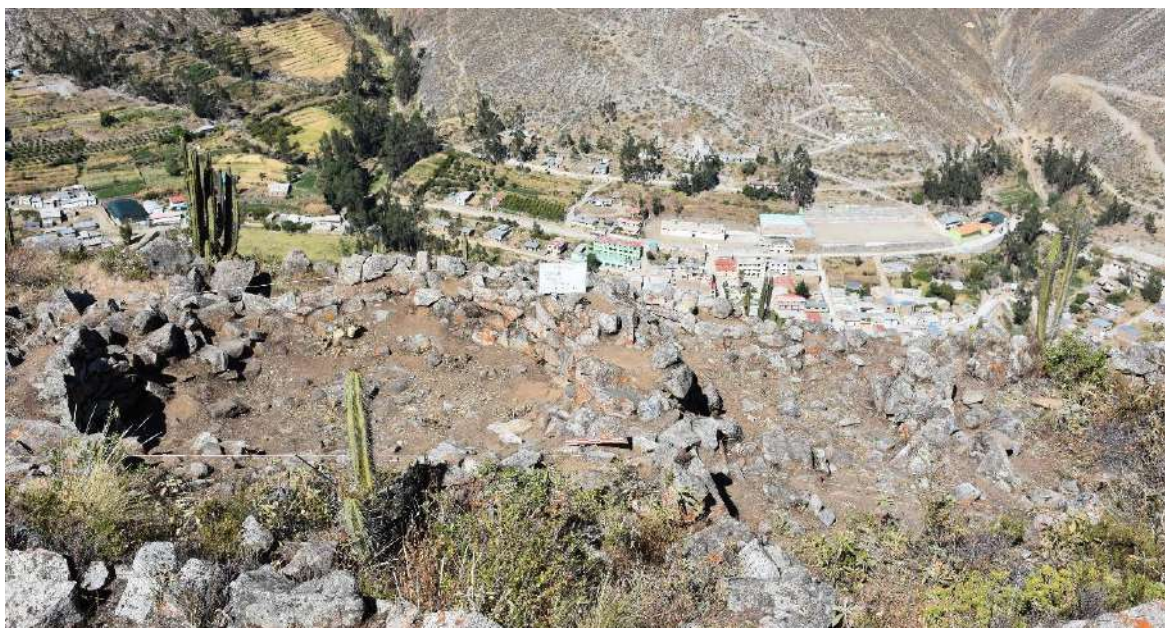
Figura 05. Fotografía que muestra la capa Superficial de la EA.1, EA.2 y Patio 1, en el que, se observa la vegetación arbustiva y cactácea

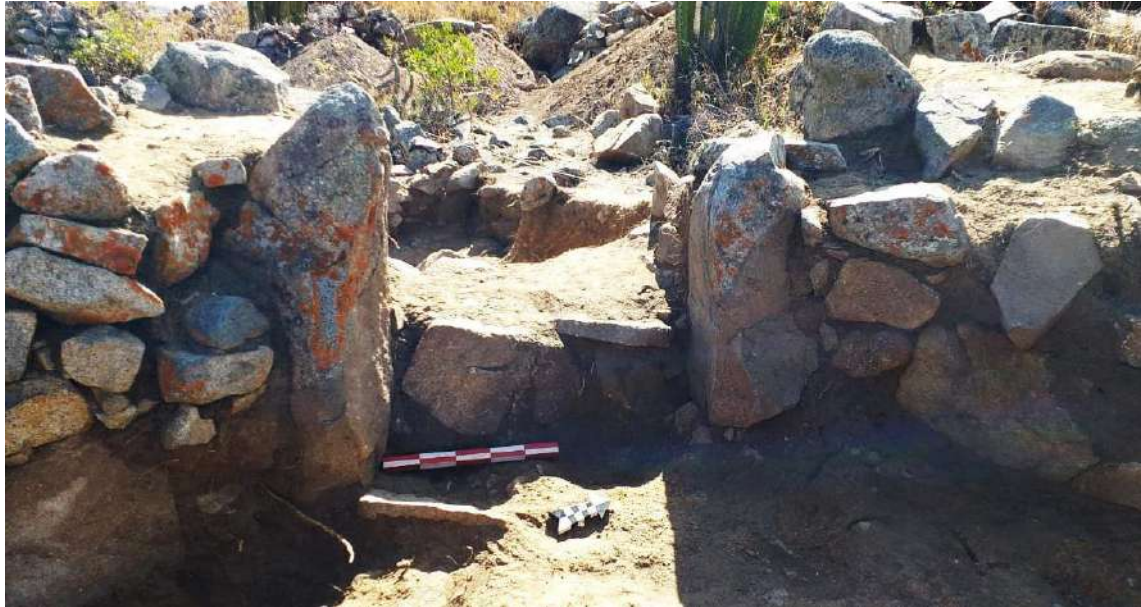
Figura 11. Fotografía que muestra el vano de acceso liberado, observándose el contrapaso original

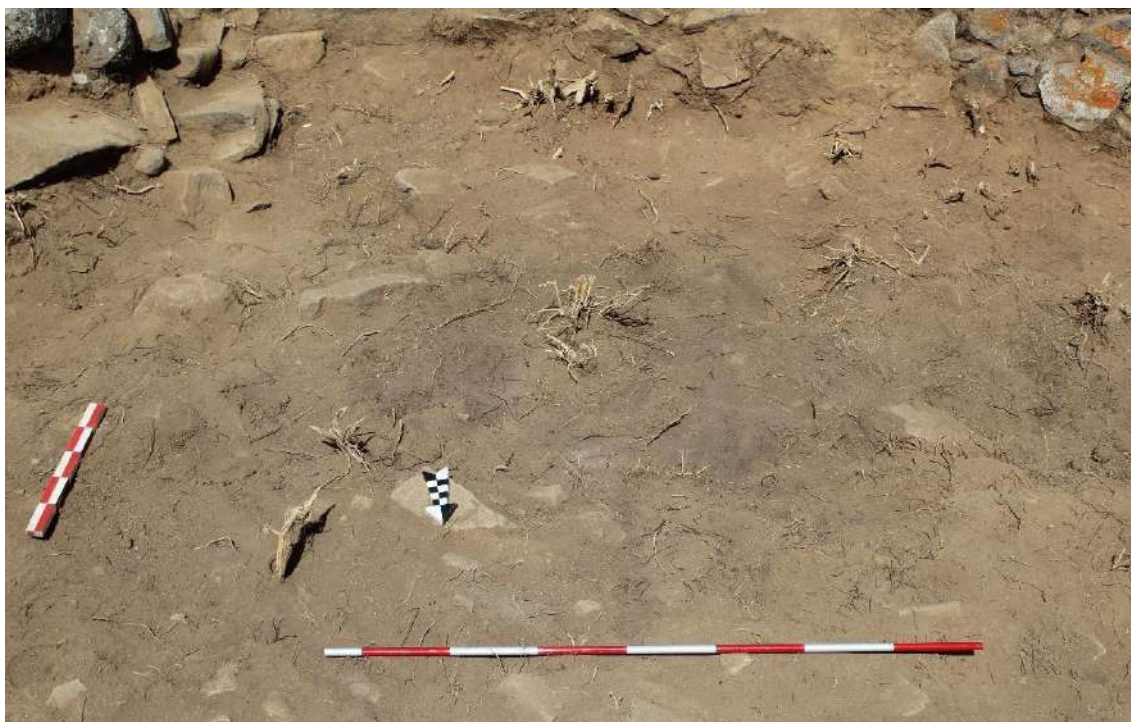
Figura 12. Fotografía que muestra el lente de ceniza, localizado en la parte media de la estructura arquitectónica 02

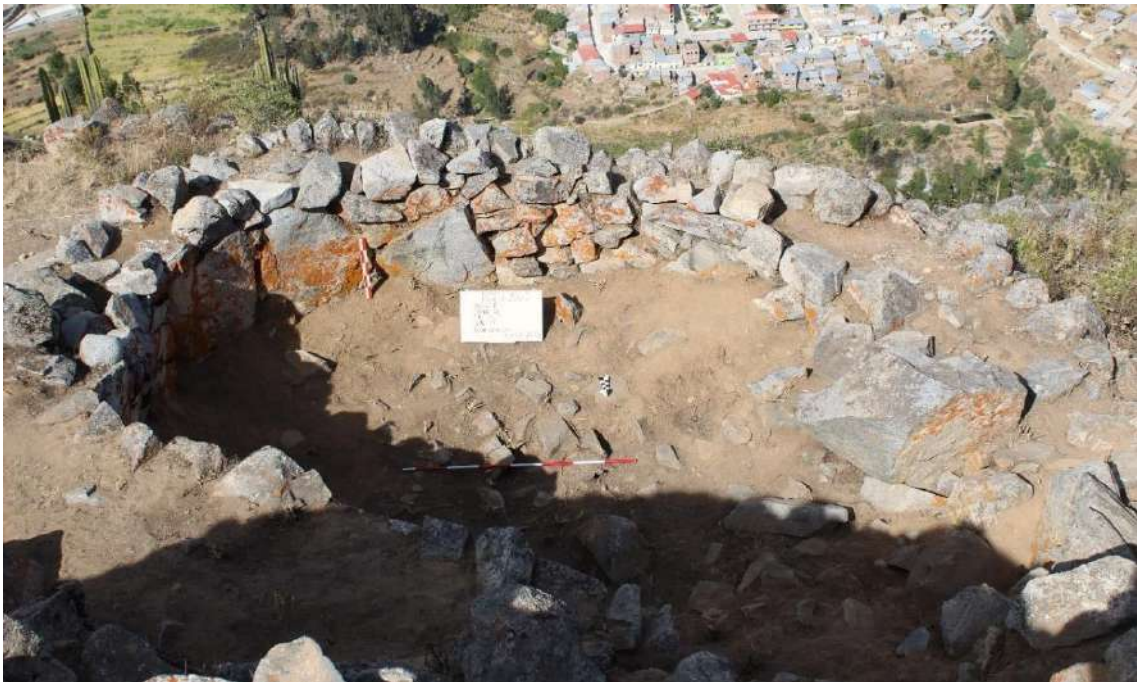
Figura 37. Se observa elementos líticos y relleno de como parte del colapso de muro

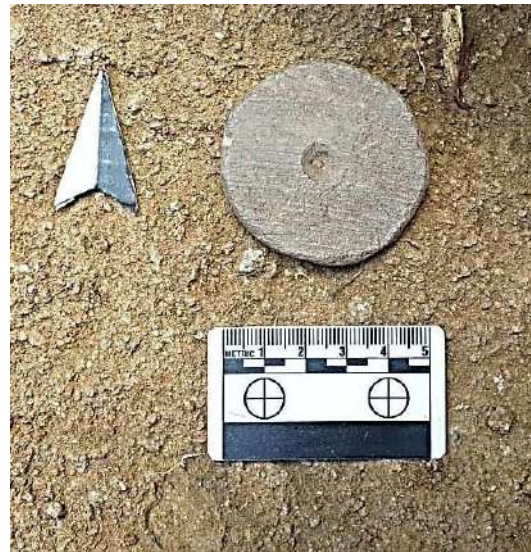
Figura 47. Preforma de piruro - material cerámico

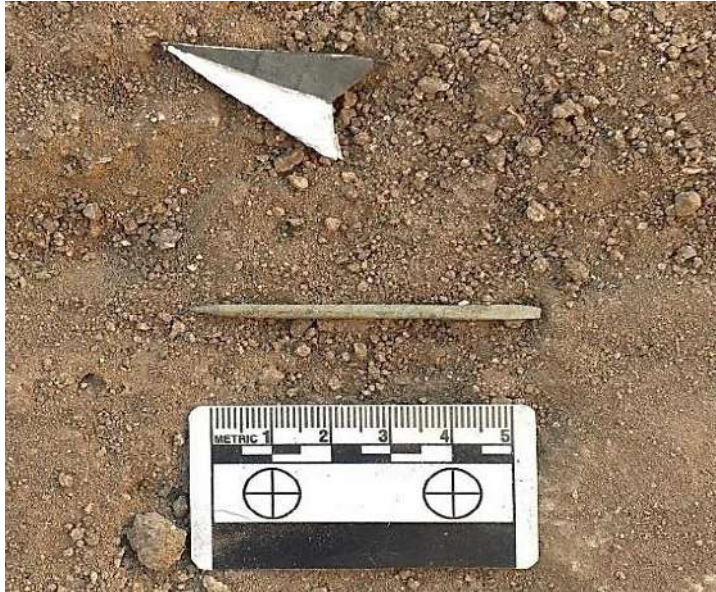
Figura 48. Aguja elaborada en material metálico

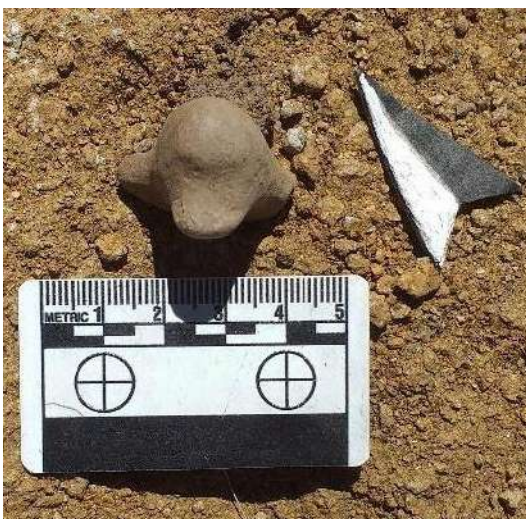
Figura 54. Fragmentos de cerámica con aplicación zoomorfa

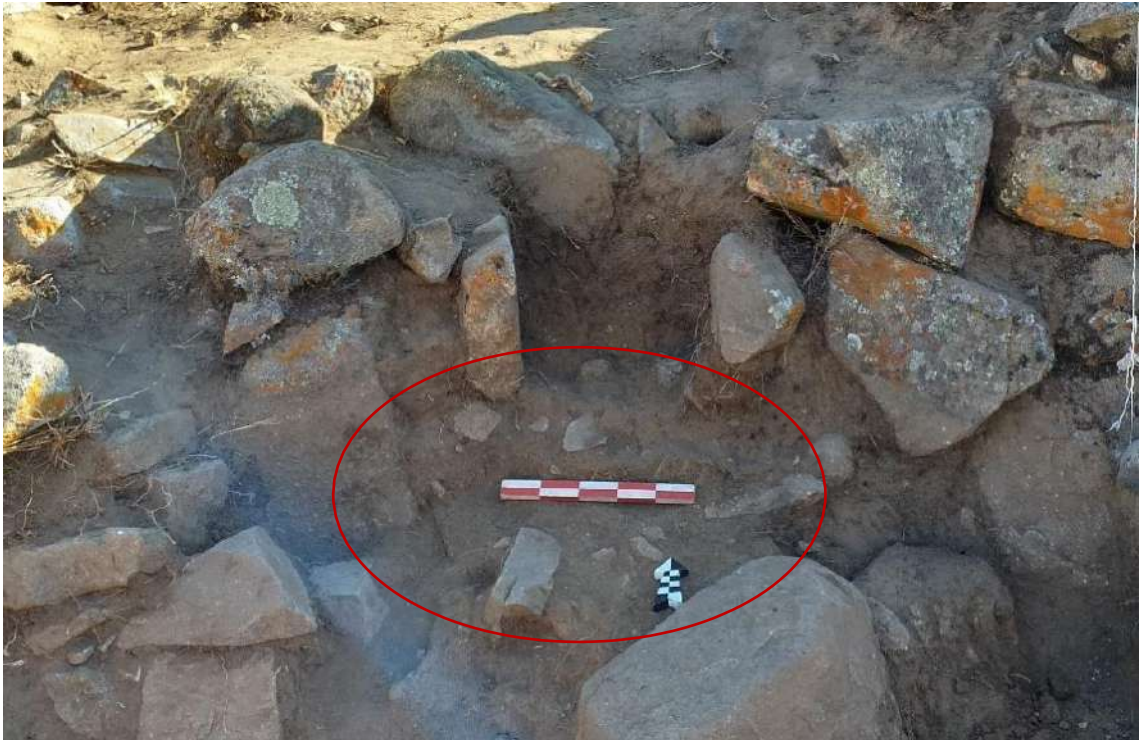
Figura 55. El círculo rojo muestra los líticos colocados de manera regular, correspondientes a un posible piso de ocupación

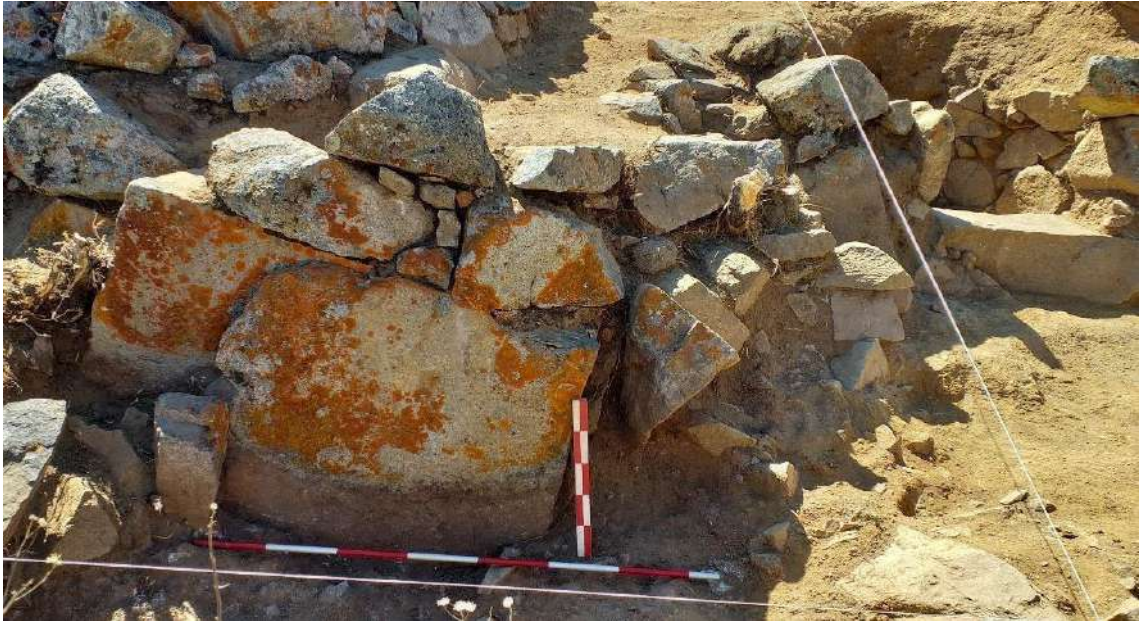
Figura 58. Se observa un segmento del muro de contención 2

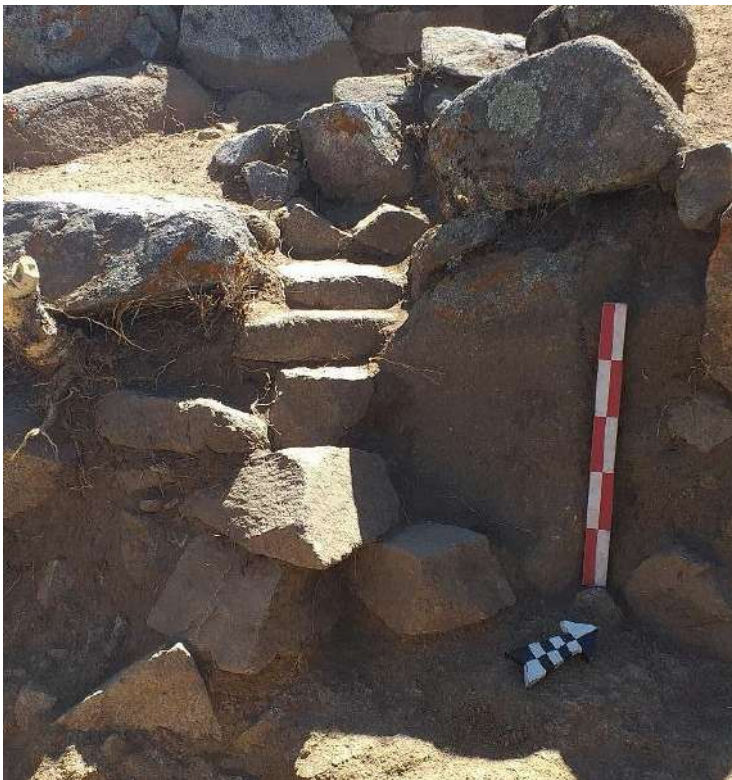
Figura 59. Se observa los peldaños que dan acceso al Patio 2

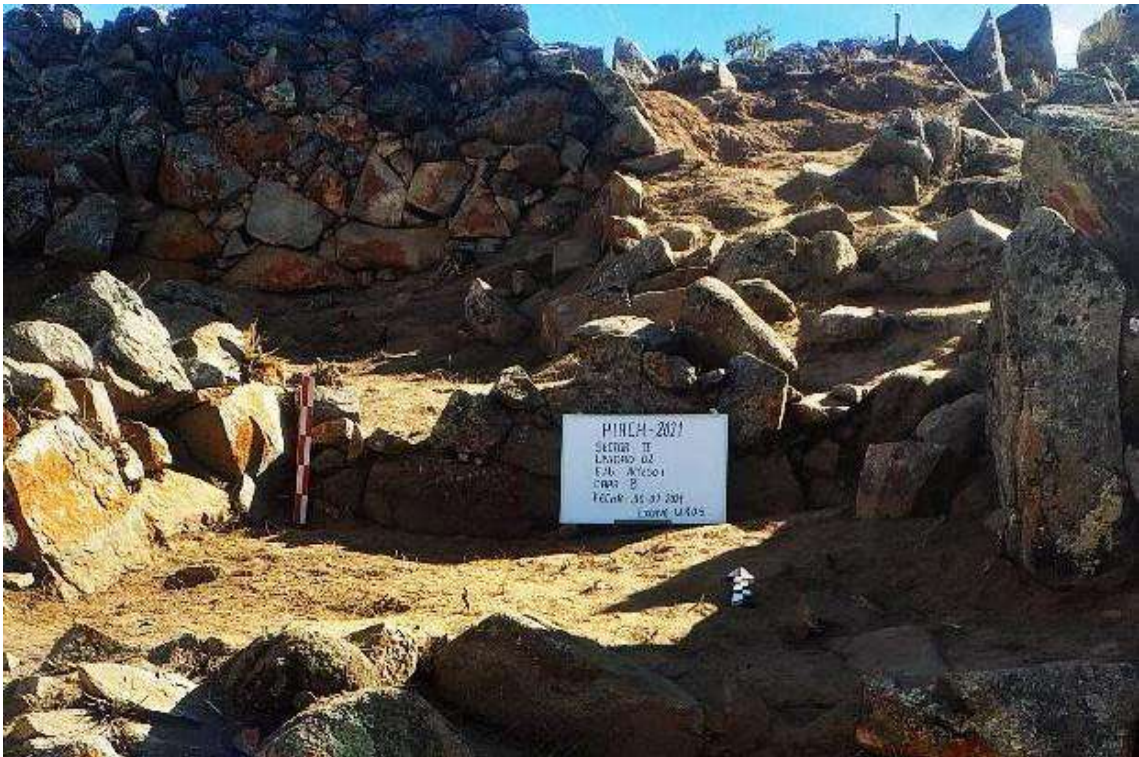
Figura 62. Fotografía que muestra la capa B del Acceso 1 en forma ascendente. Al lado este se distingue algunos peldaños que forman parte del acceso

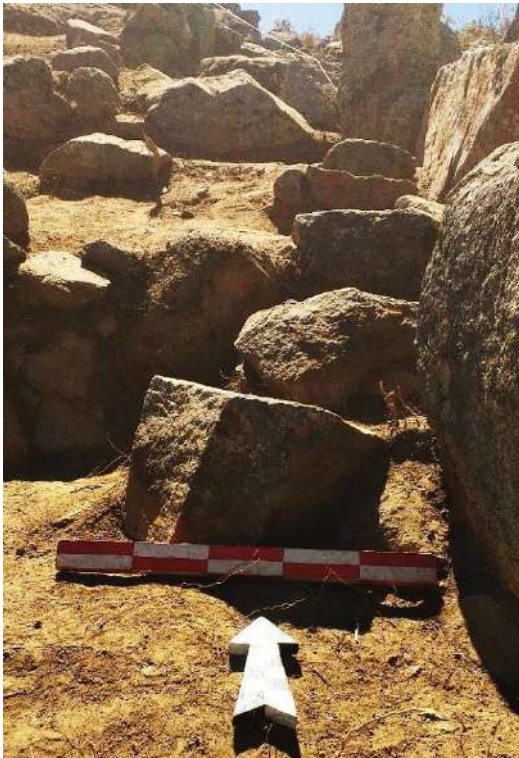
Figura 63. Fotografía que muestra la capa B del Acceso 1 en forma ascendente. Al lado este se distingue algunos peldaños que forman parte del acceso

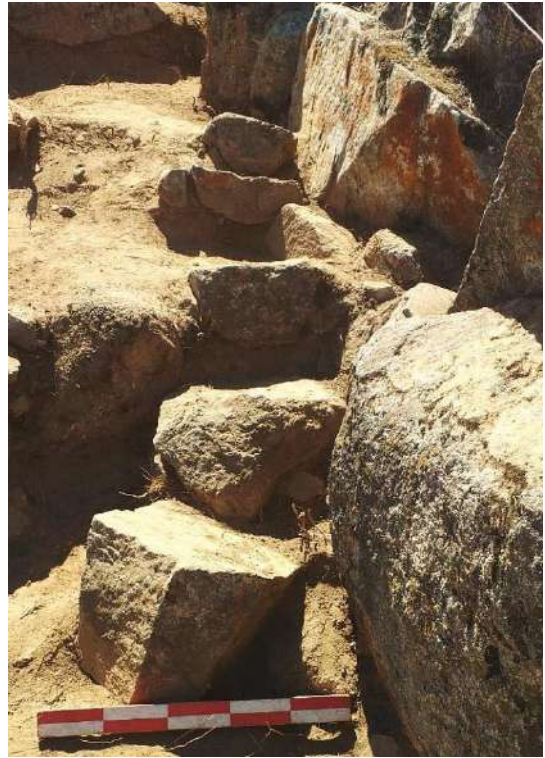
Figura 64. Fotografía que muestra la capa B del Acceso 1 en forma ascendente. Al lado este se distingue algunos peldaños que forman parte del acceso

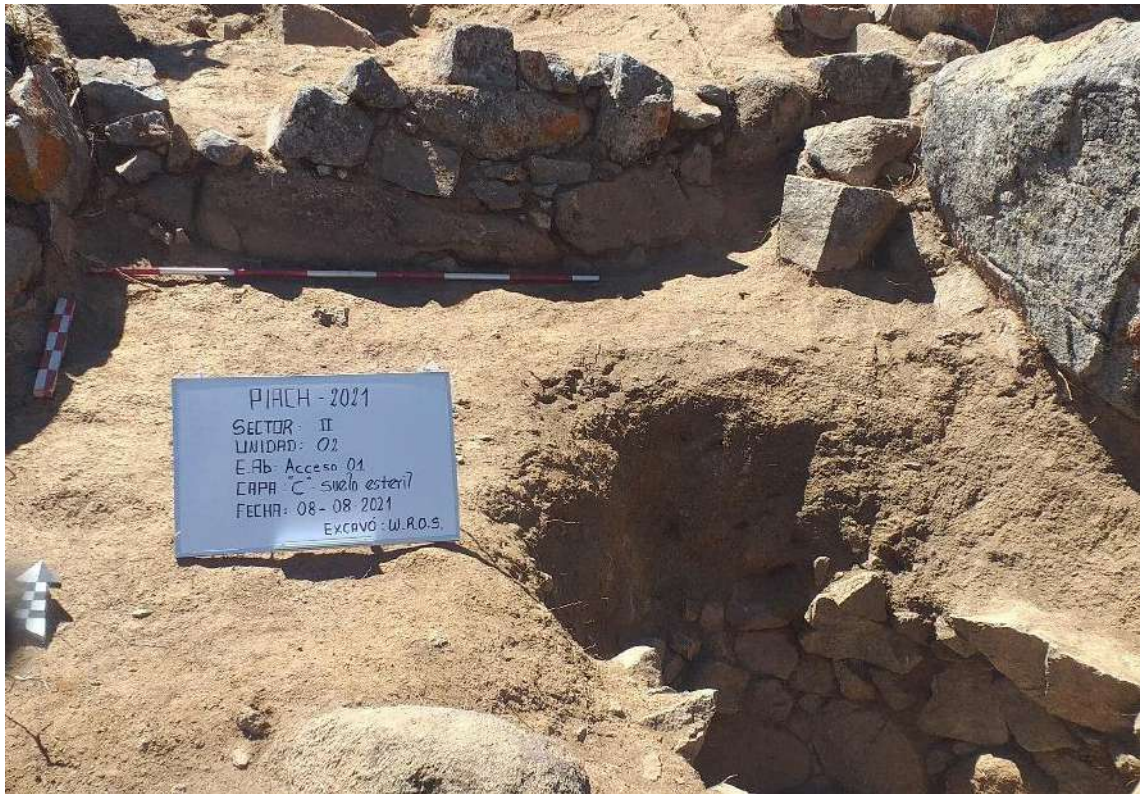
Figura 65. Fotografía que muestra el suelo estéril del Acceso 1. Al lado noreste se distingue los peldaños de la escalinata

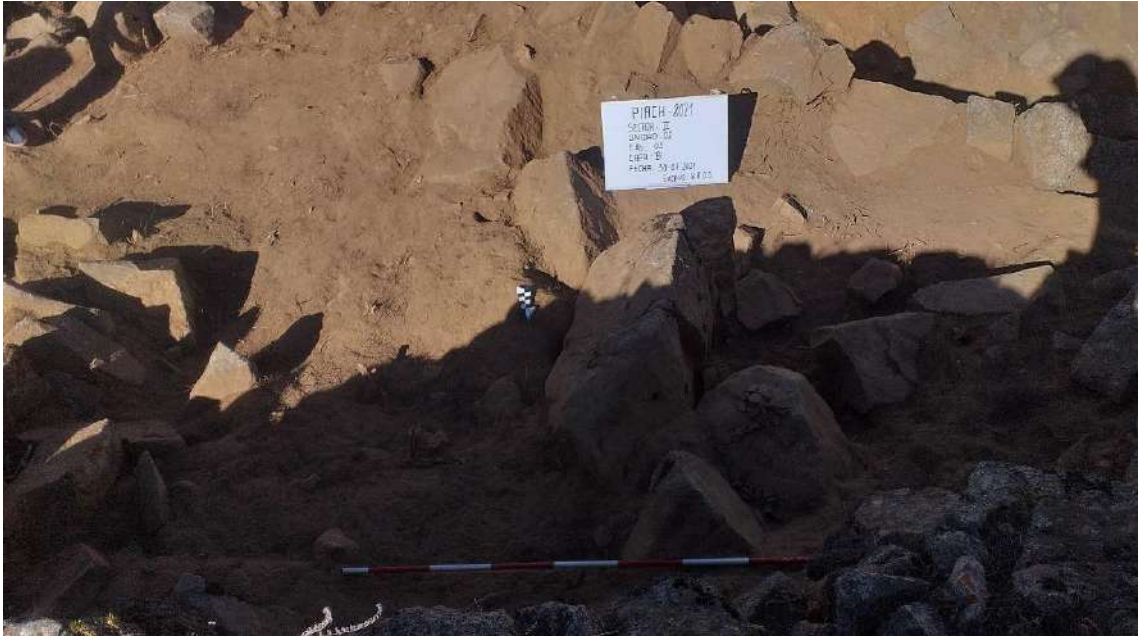
Figura 68. Se observa la capa B del espacio abierto 3 con la intrusión de litos de grandes y medianas dimensiones
