Caracteres domésticos y ceremoniales:

Los espacios construidos del asentamiento prehispánico Sanky Orqo durante el periodo Intermedio Tardío en el Valle de Oтока, Provincia de Lucanas, Departamento de Ayacucho.

INFORME FINAL DEL TRABAJO DE INVESTIGACIÓN

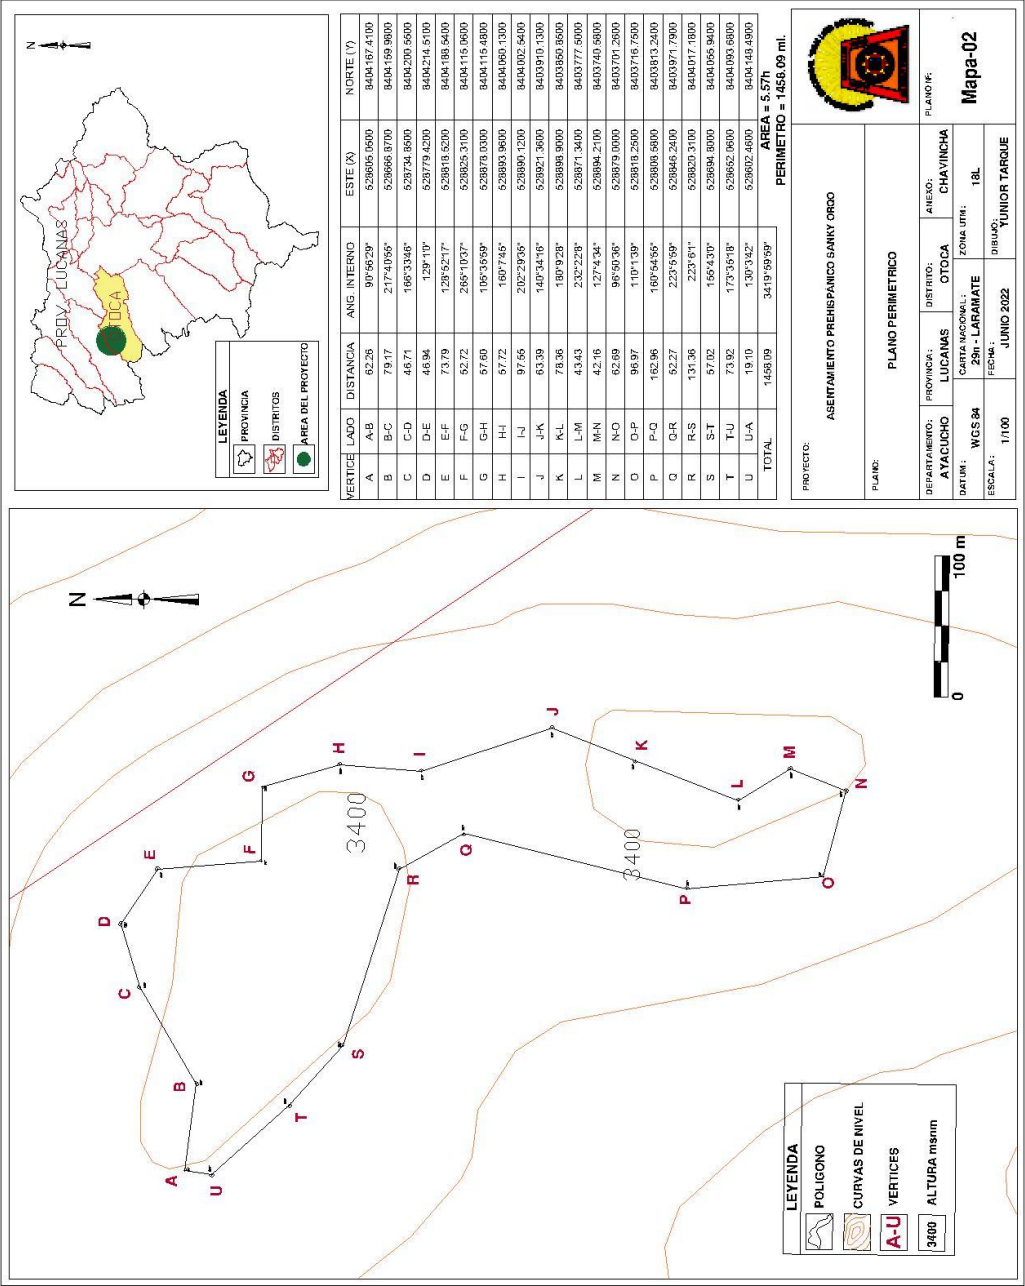
Fig. 02. Plano perimétrico del asentamiento Sanky Orco.

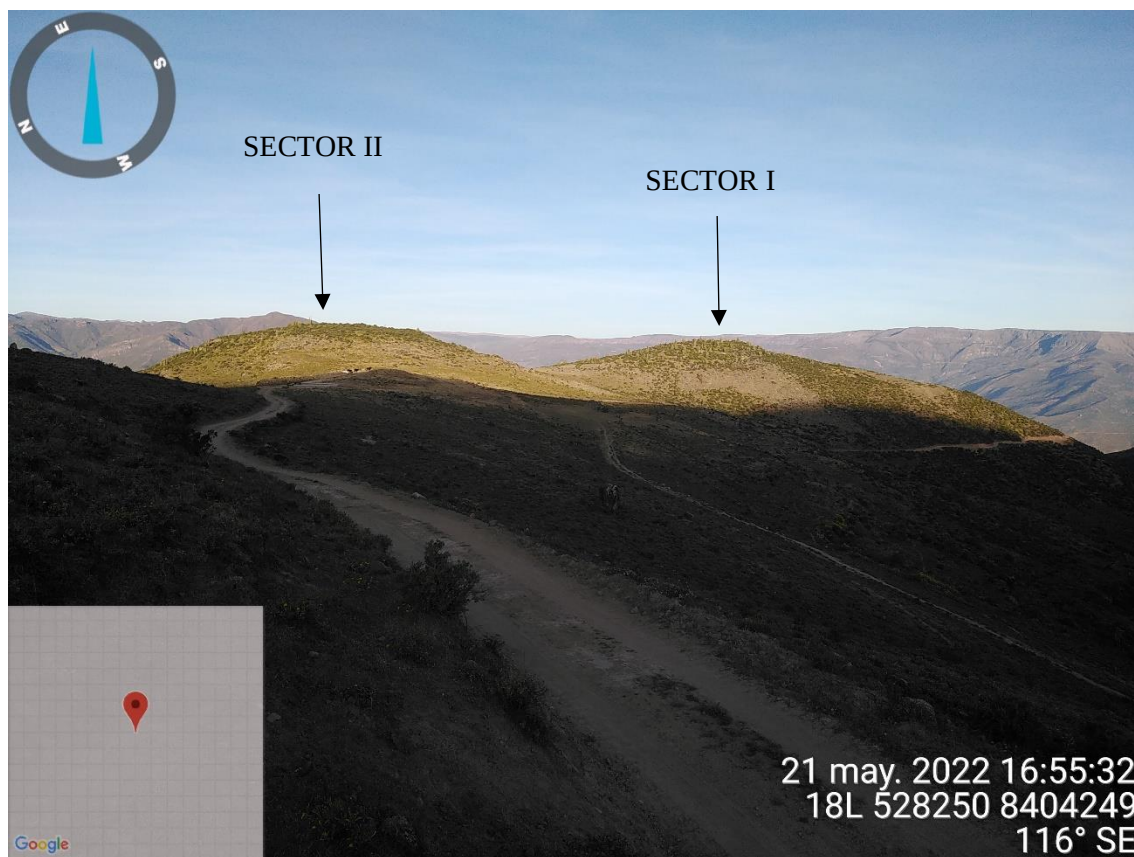
Fig. 03. Vista panorámica de los sectores del asentamiento Sanky Orqo.

La ruta actual para llegar al asentamiento Sanky Orqo es desde el distrito de Otocha. Se atraviesa los centros poblados de Chavincha y Patahuasi, y desde este último se emprende el viaje a pie durante 30 minutos hasta las faldas de los cerros, donde se emplaza el asentamiento. Estos cerros no poseen gran altura, por lo que el ascenso se realiza entre 10 a 20 minutos (Fig. 03).

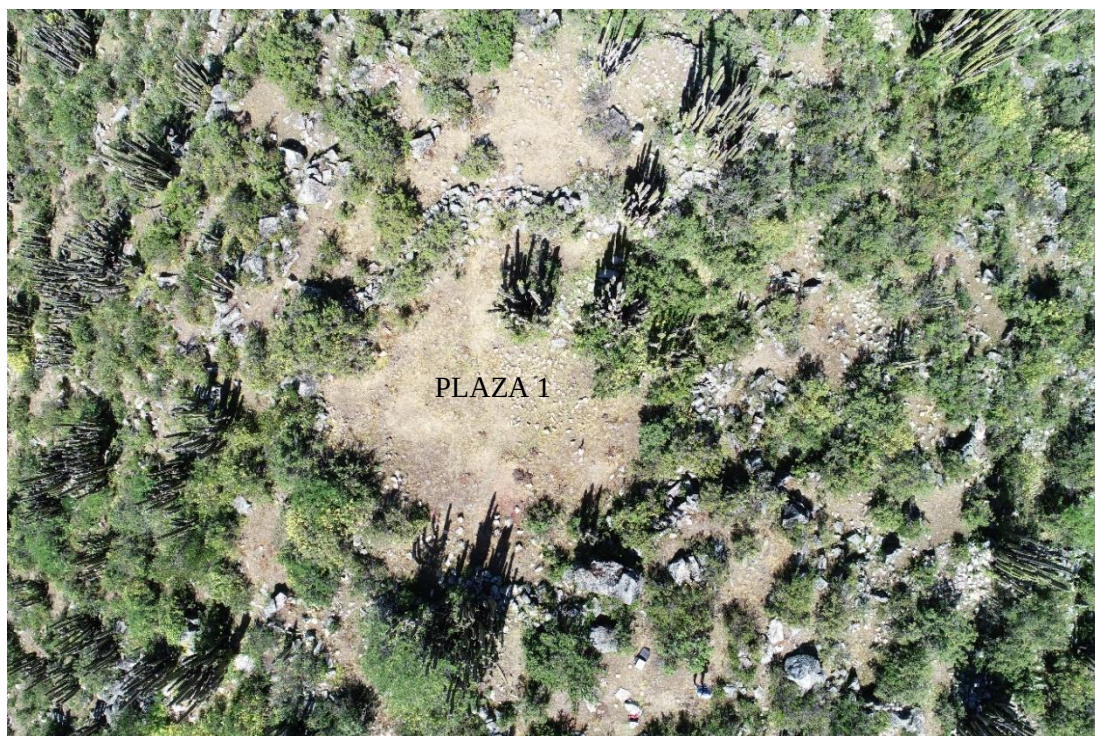
Fig. 05. Vista en planta de la Plaza 1 (Ec-1/SI).

La plaza se encuentra en mal estado de conservación, los muros están colapsados y cubiertos por la vegetación silvestre. Precisamente, las hileras, los paramentos, los núcleos y el mortero de barro no se definen con totalidad por el crecimiento de la vegetación y el desgaste producido.

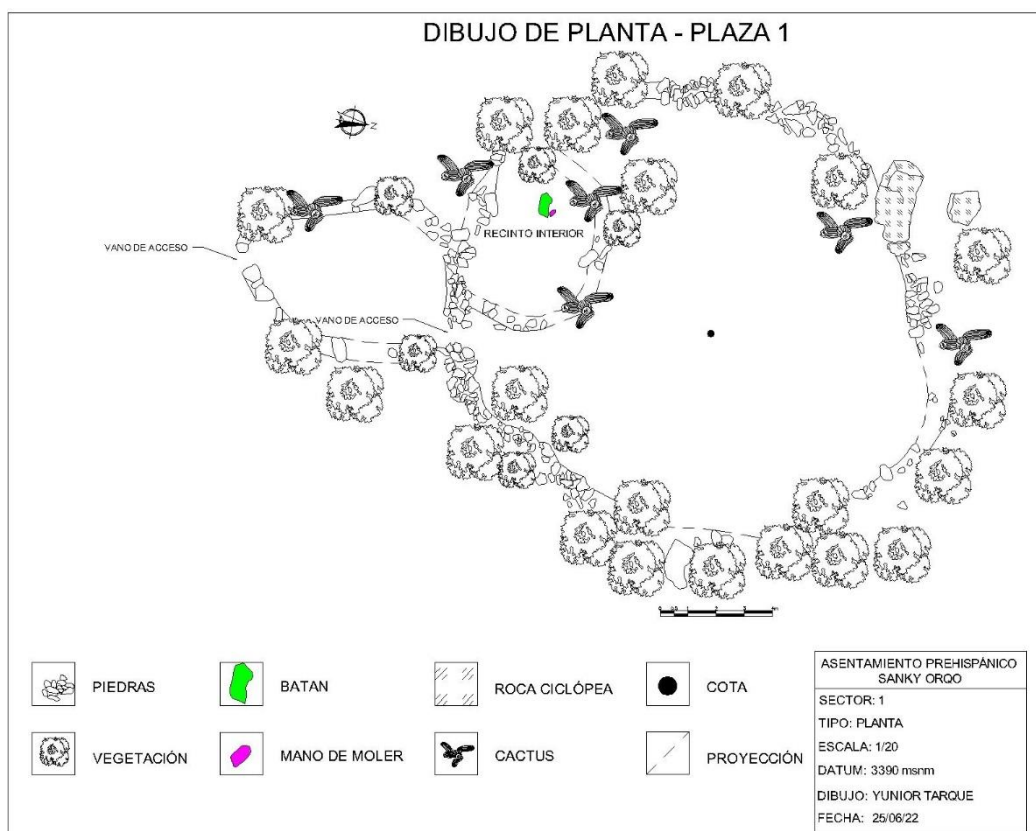
Fig. 06. Dibujo de planta de la Plaza 1 (Ec-1/SI). Véase el recinto interior y el recinto anexo (sala).

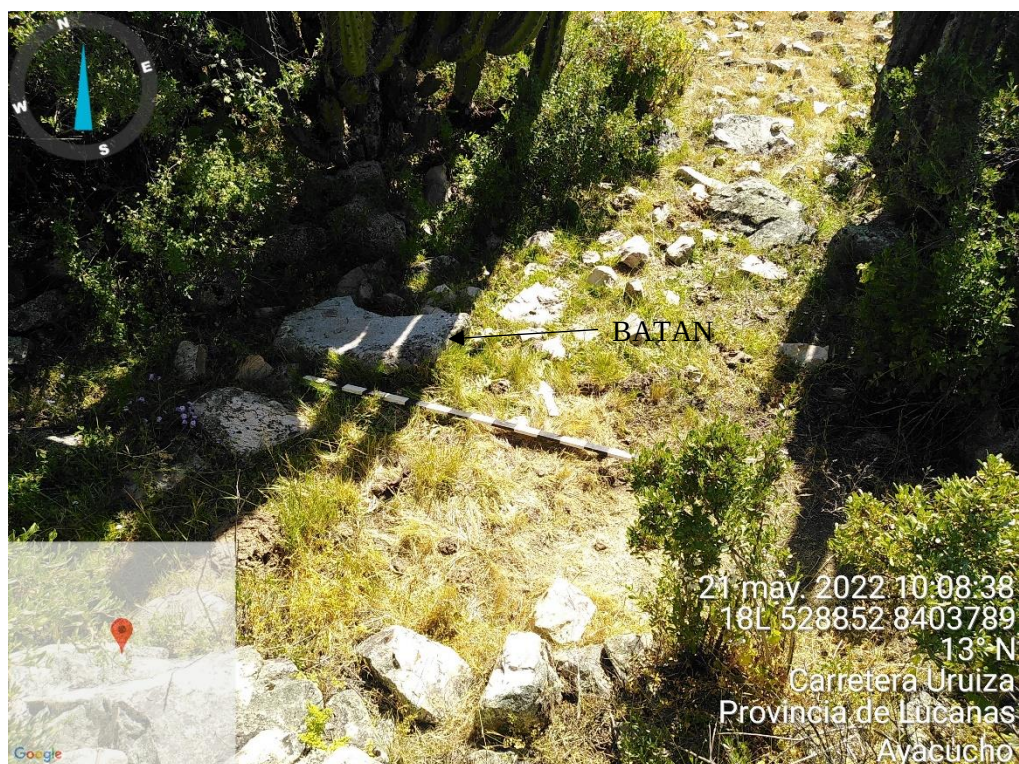
Fig. 10. Detalle del recinto interior en el lado suroeste de la Plaza 1 (Ec-1/SI). Toma de sur a norte.

En el interior de la plaza, al oeste del acceso, se registró un recinto circular de 4.30 m de diámetro construido con piedras angulares (Fig. 10). El muro no se define con claridad, solo se han conservado las bases alineadas. En el interior, casi en el centro, se registró un batán de 0.85 m de largo y 0.53 m de ancho y una mano de moler. El vano de acceso se habría ubicado en el lado este del recinto.

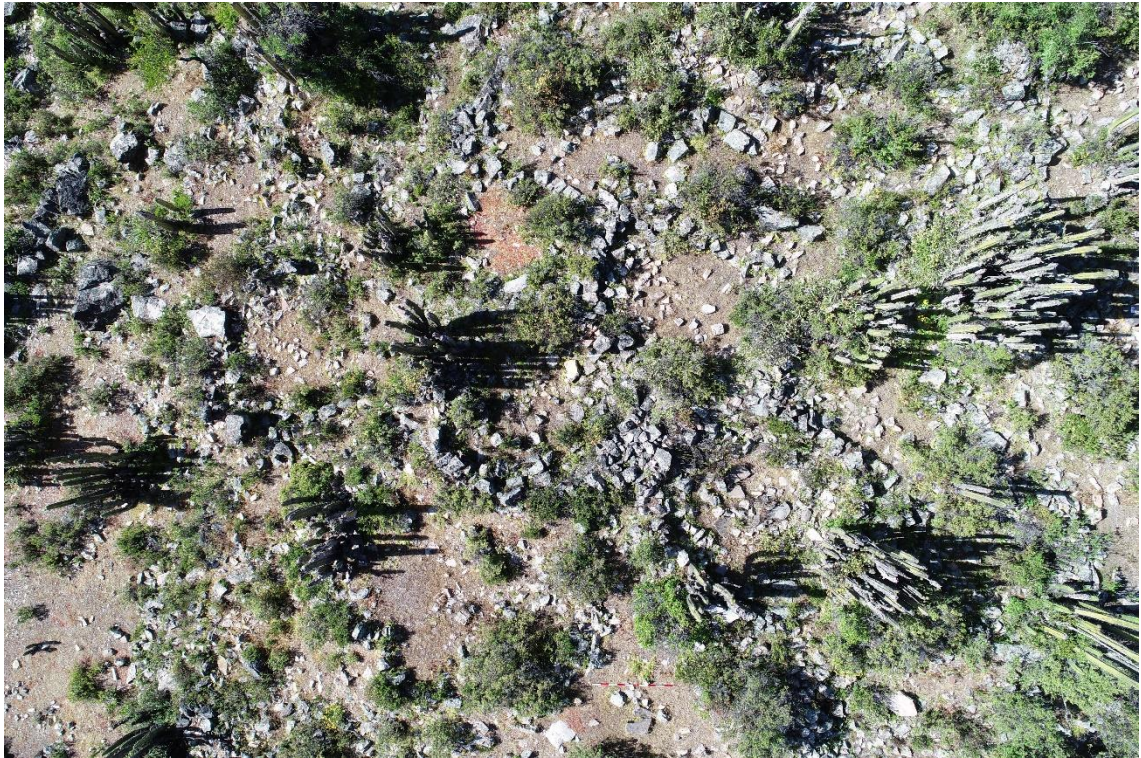
Fig. 12. Vista en planta de los recintos del Barrio norte. Muestra de los Barrios (Ec-2/SI). Toma en planta.

**5.2.1.2. Espacio construido 2 (Ec-2): Barrio norte y sur.** El Barrio norte comprende un conjunto de recintos circulares u ovalados que se aglutinan hacia el lado norte de la Plaza 1 (Ec-1/SI). El emplazamiento de estos recintos se extiende por la pendiente del cerro y culmina en el cuello semiplano que conecta con el Sector II (Fig. 11). En algunos casos se ha podido definir la articulación alveolar entre los recintos, sobre todo cerca de la cima, mientras otros, estuvieron articulados con un solo patio o, simplemente, aglutinados (Fig. 12, Fig. 13, Fig. 15).

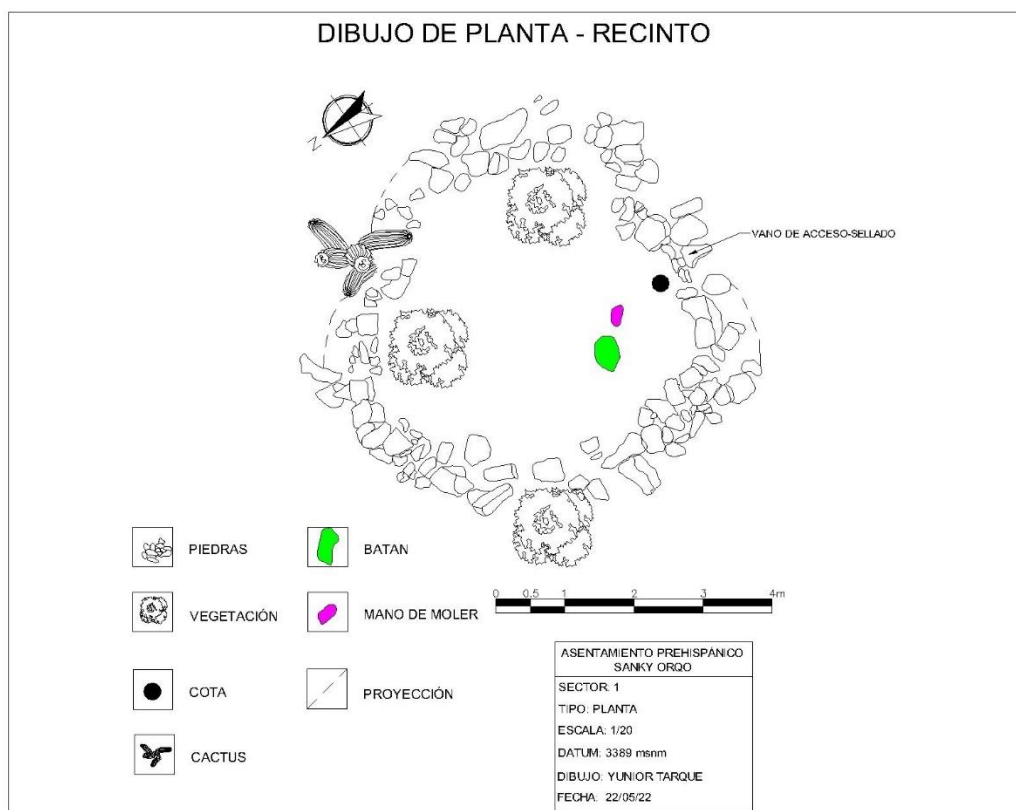
Fig. 13. Dibujo en planta de un recinto-muestra del Barrio norte (Ec-2/SI). Detalle del batán y la mano de moler en el interior.

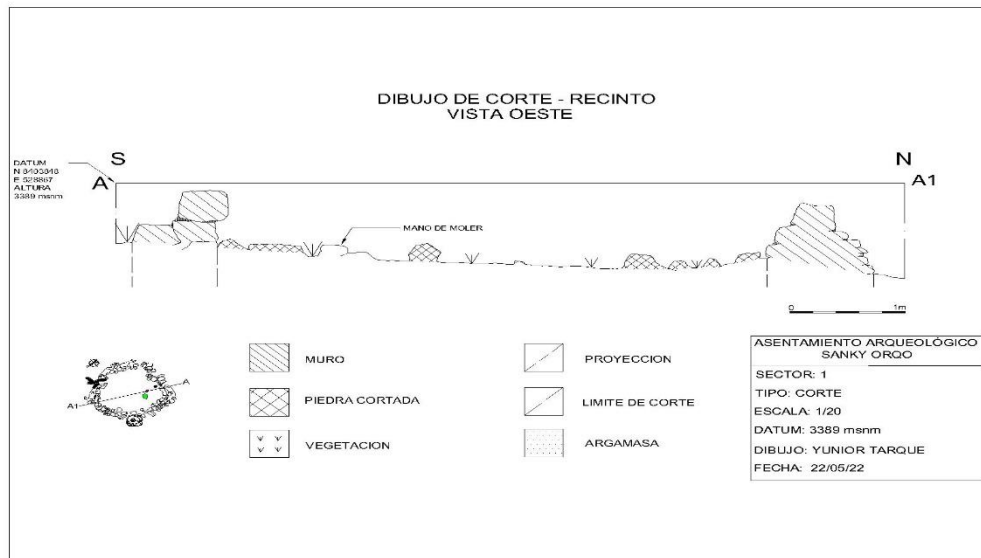
En el interior de los recintos se identificaron batanes y manos de moler, algunos fragmentados (remitir a Fig. 14). Además, se registraron fragmentos de cerámica diagnósticos y no diagnósticos, algunos decorados.

Fig. 14. Corte A-A1 del recinto-muestra del Barrio norte (Ec-2/SI). Véase el dibujo en planta en la Fig. 13.

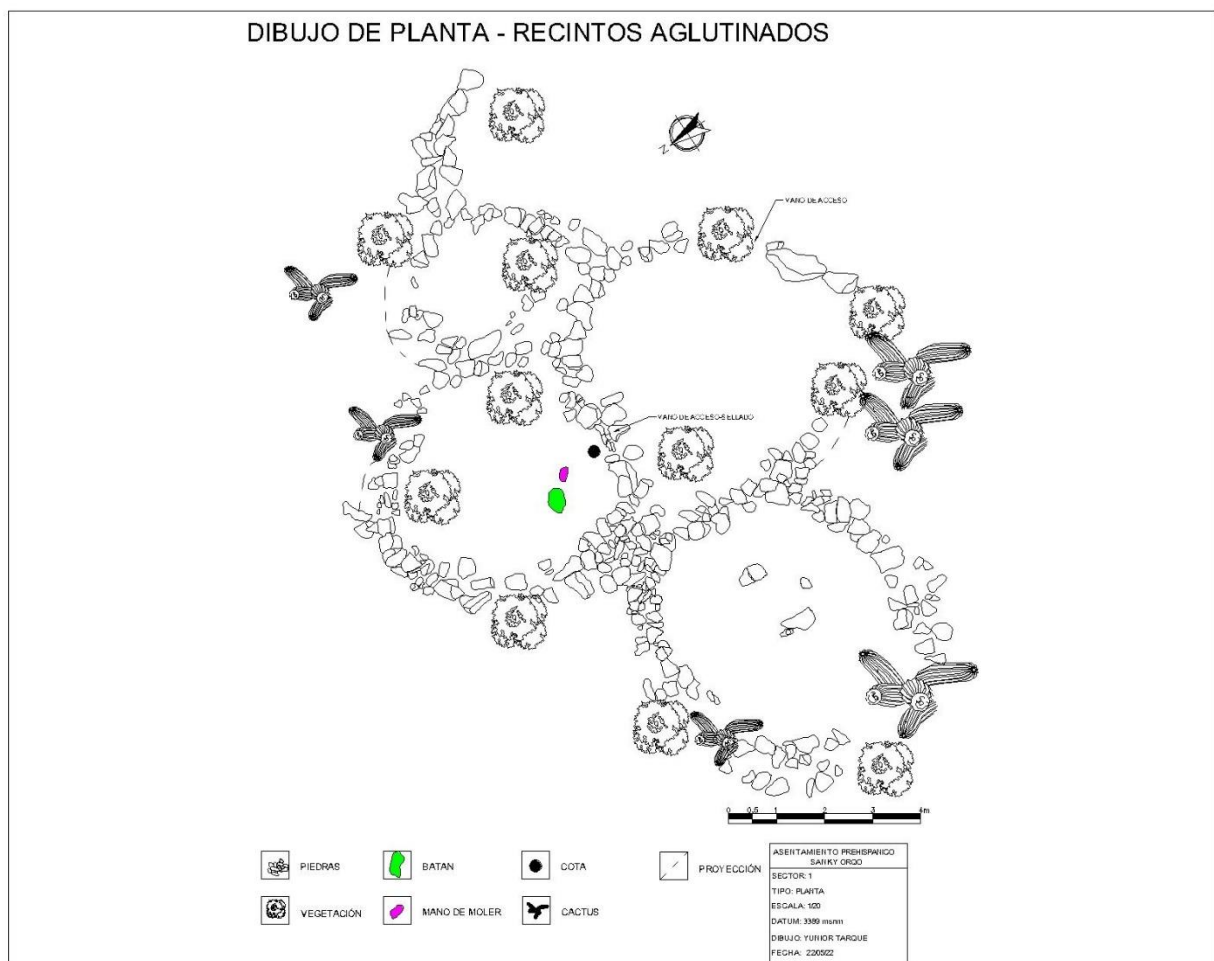
Fig. 15. Dibujo en planta de recintos-muestra adosados y aglutinados en los Barrios (Ec-2/SI).

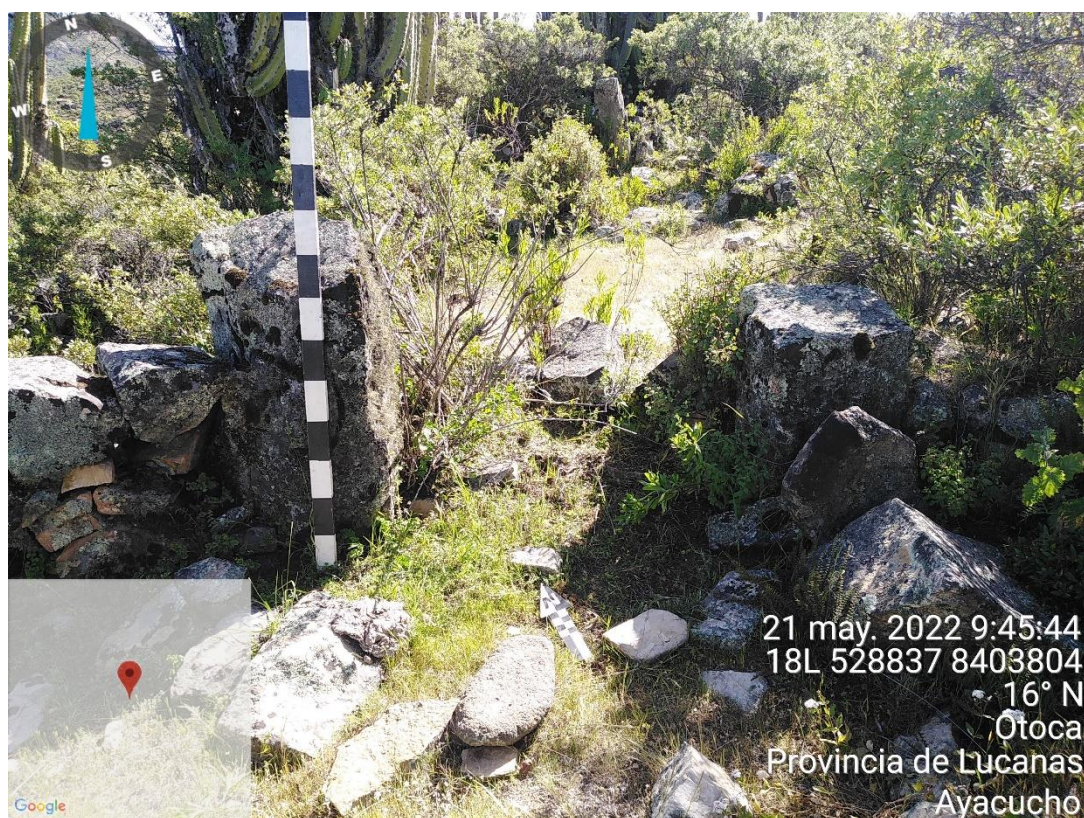
Fig. 17. Detalle de un vano de acceso en el Barrio sur (Ec-2/SI). Toma de sur a norte.

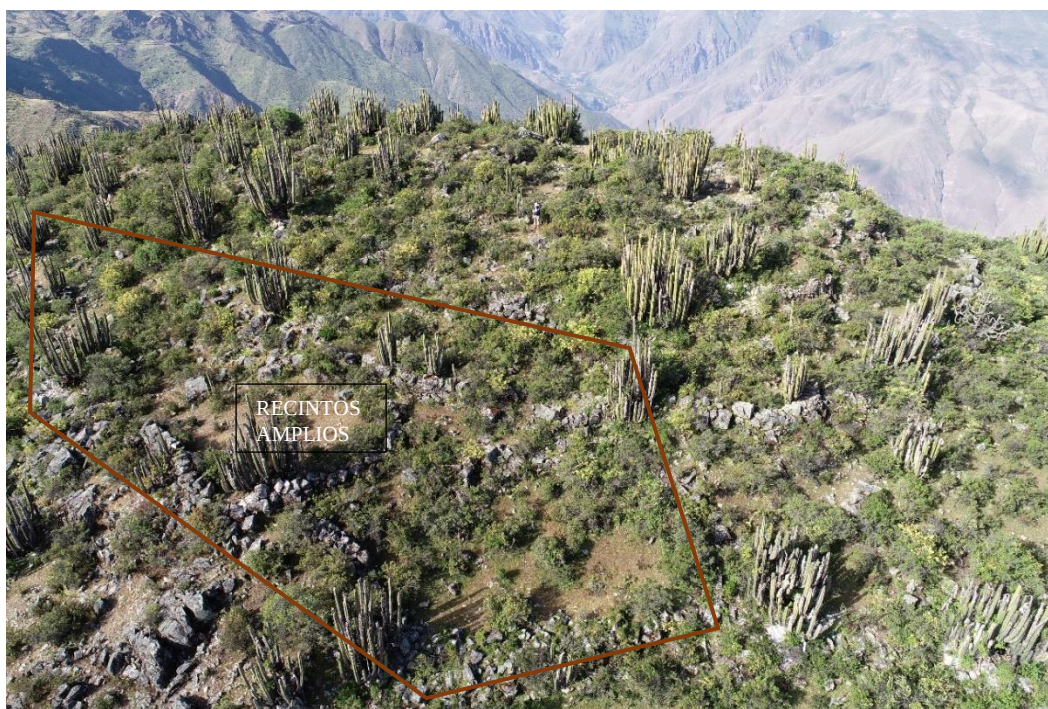
**5.2.1.3. Espacio construido 3 (Ec-3): Recintos amplios.** Los recintos amplios se encuentran en el lado este y oeste del Sector I, inmediatamente debajo de los barrios norte y sur (Ec-2/SI) que circundan el sector (Fig. 19). Presentan una forma ovalada y alargada, y no muestran una diferenciación arquitectónica clara entre ambos lados (Fig. 20). En contraste, sí es distinguible el límite que crean en las pendientes del sector, pues luego de estos recintos, ya no se observan otros más. El adosamiento entre estas, produce que los gruesos muros externos simulen a veces una forma de amurallamiento concatenado que contornea semicircularmente los lados del sector.

Fig. 19. Vista panorámica de los Recintos amplios (Ec-3/SI), lado oeste. Toma de suroeste a noreste.

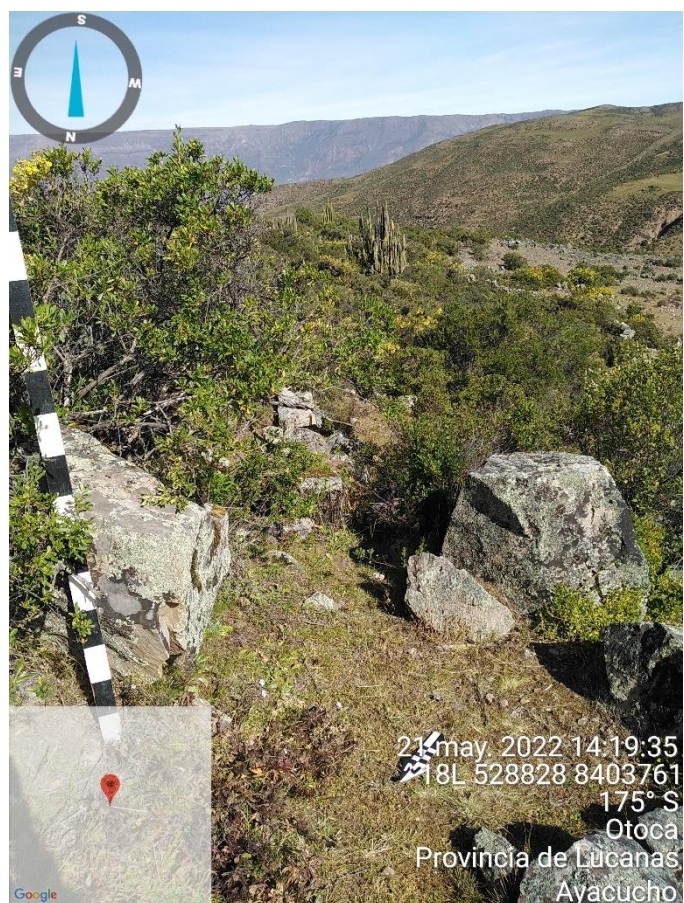
Los recintos presentan un largo que varían entre 9 m y 16 m y un ancho que oscila entre 7 m y 9 m. Los vanos de acceso no se definen completamente, pero un vano de un recinto y algunas piedras de otros indican que habrían estado ubicadas en las partes laterales (Fig. 21) o comunicadas con los Barrios (Ec-2/SI). Los muros están conformados

Fig. 21. Vano de acceso lateral en los Recintos amplios (Ec-3/SI), lado oeste. Toma de norte a sur.

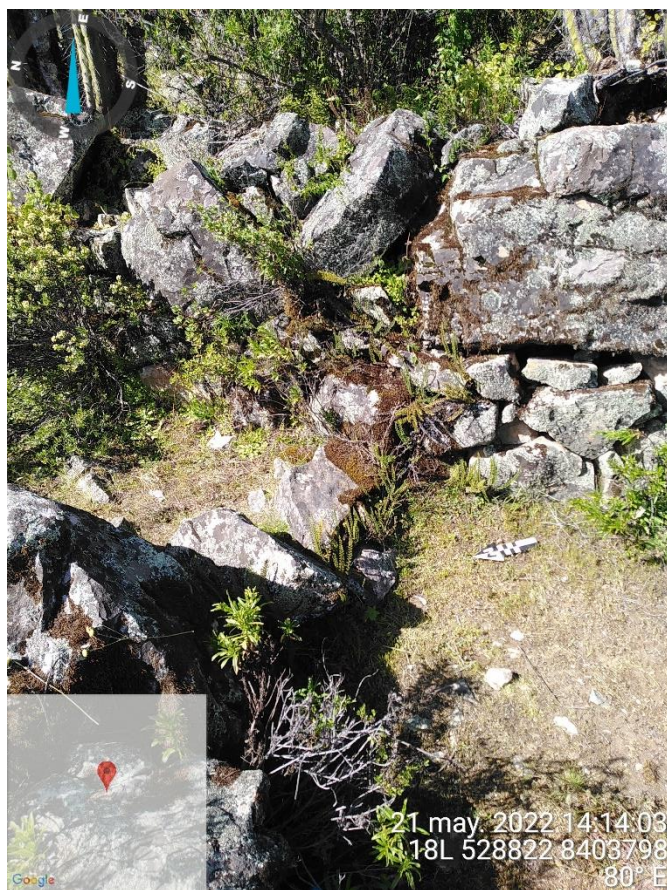
A veces los recintos amplios se adosan a los barrios (Fig. 22), y en algunos casos, se observan en el interior pequeños recintos circulares que no se definen completamente por tratarse de alineamientos de piedras ocultas entre la vegetación. Se registraron, además, fragmentos de cerámica diagnósticos y no diagnósticos en el lado norte.

Fig. 22. Muros de los Recintos amplios (Ec-3/SI) adosados a los Barrios (Ec-2/SI). Toma de oeste a este.

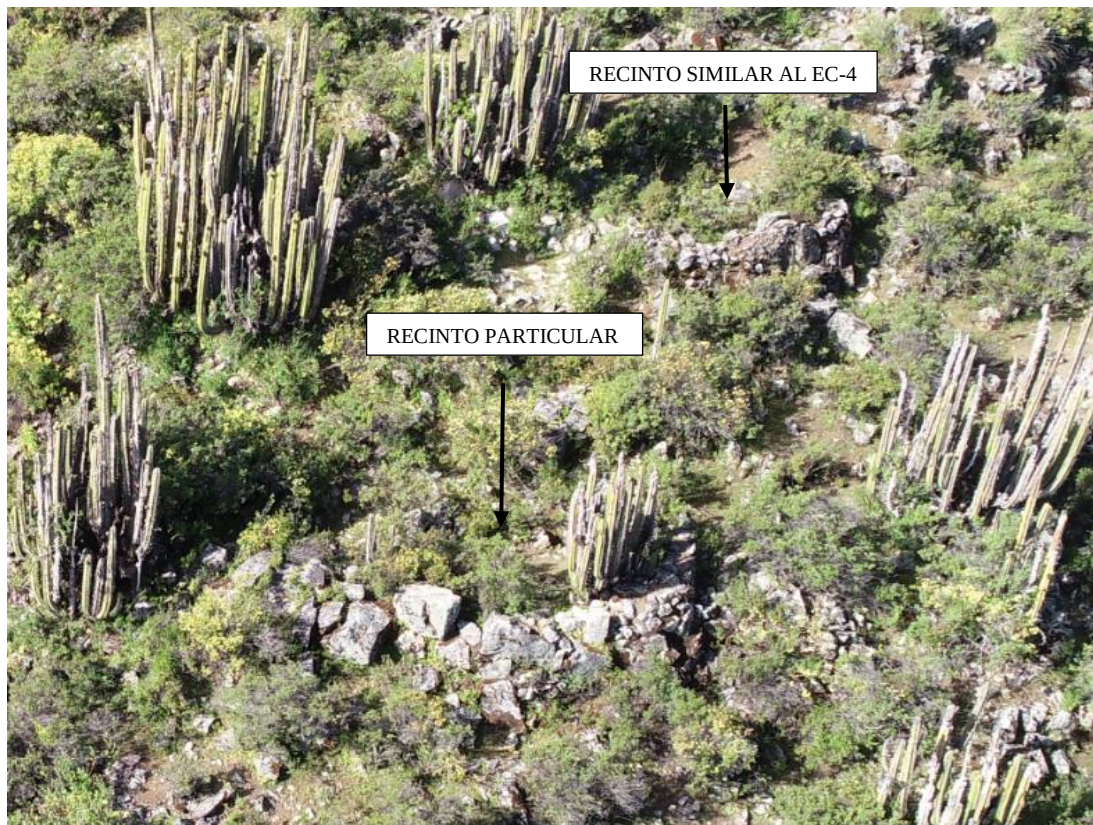
**5.2.1.4. Espacio construido 4 (Ec-4): Recinto particular.** El recinto particular se ubica en el lado suroeste del Sector I, entre el Barrio sur (Ec-2/SI) y los Recintos amplios (Ec-3/SI) (Fig. 23). Precisamente, corresponde al límite de las Murallas (Ec-7/SI). La denominación refiere al carácter funcional que habría poseído, es decir, por el emplazamiento y el volumen de los muros particulares, podría corresponder a un torreón o puesto de vigilancia (tema que se discutirá más adelante) (Fig. 24, Fig. 25).

Fig. 23. Vista panorámica del Recinto particular (Ec-4/SI). Véase en la parte superior el recinto similar al Ec-4. Toma de oeste a este.

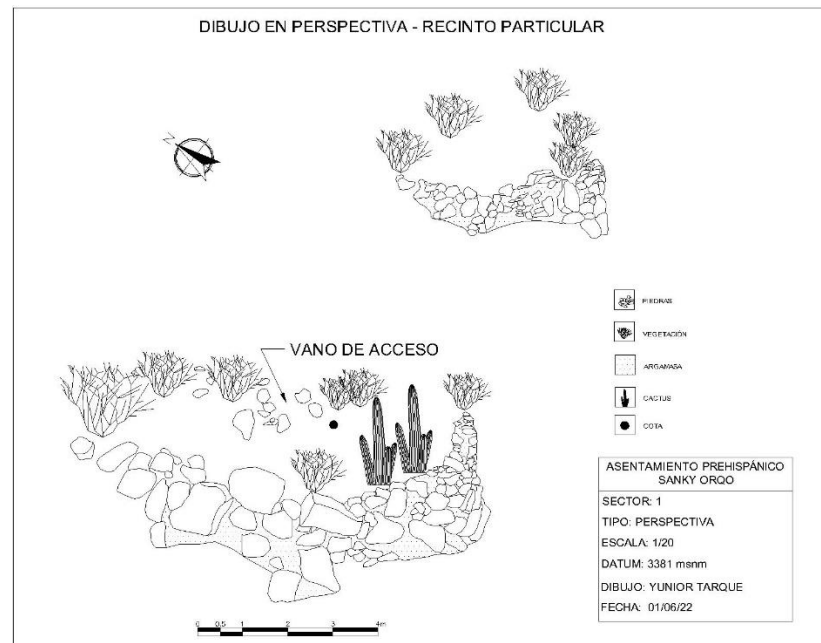
Fig. 24. Dibujo en perspectiva Recinto particular (Ec-4/SI).

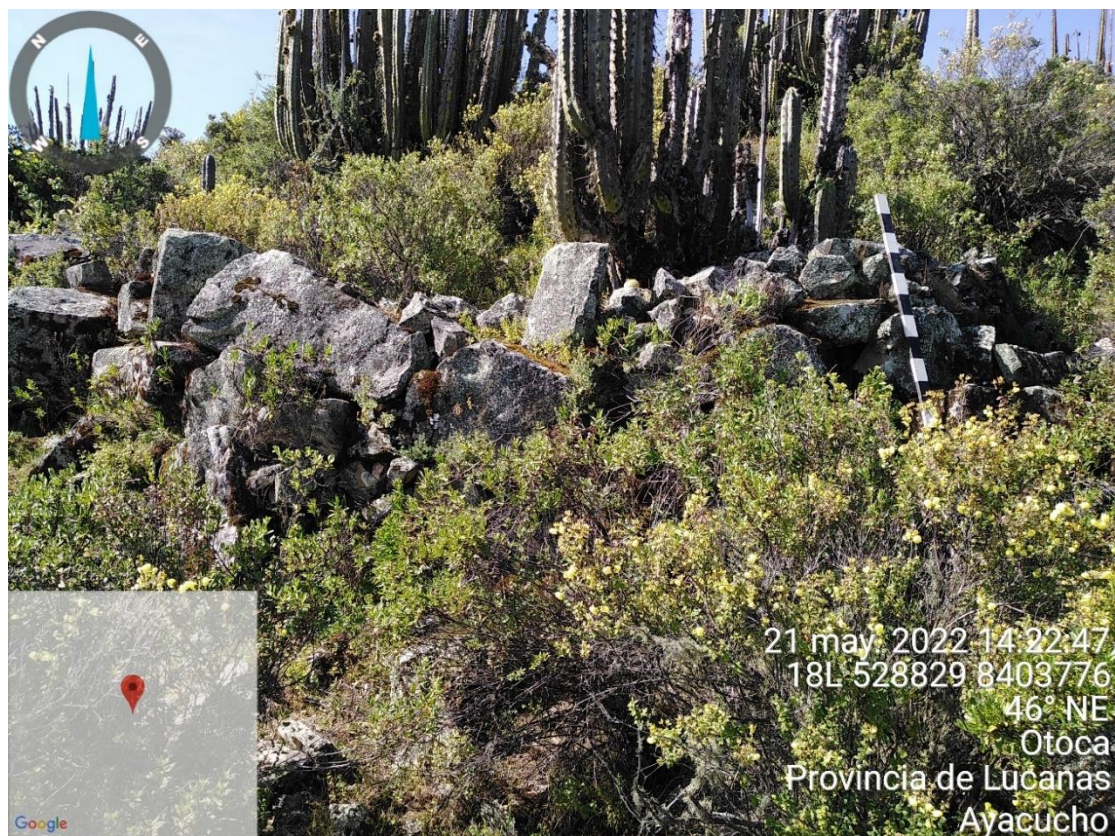
Posee una planta circular y está construido por la alternancia de piedras grandes, medianas y pequeñas, semicanteadas, siempre con la tendencia de utilizar las más grandes en la base (remitir a Fig. 25). Probablemente utilizaron mortero de barro para unir los mampuestos, aunque la mala conservación no permita definirlo totalmente. El recinto tiene un diámetro de 4 m aproximadamente, y los muros son de dos

Fig. 25. Vista general de los Recintos amplios (Ec-3/SI). Toma de suroeste a noreste.

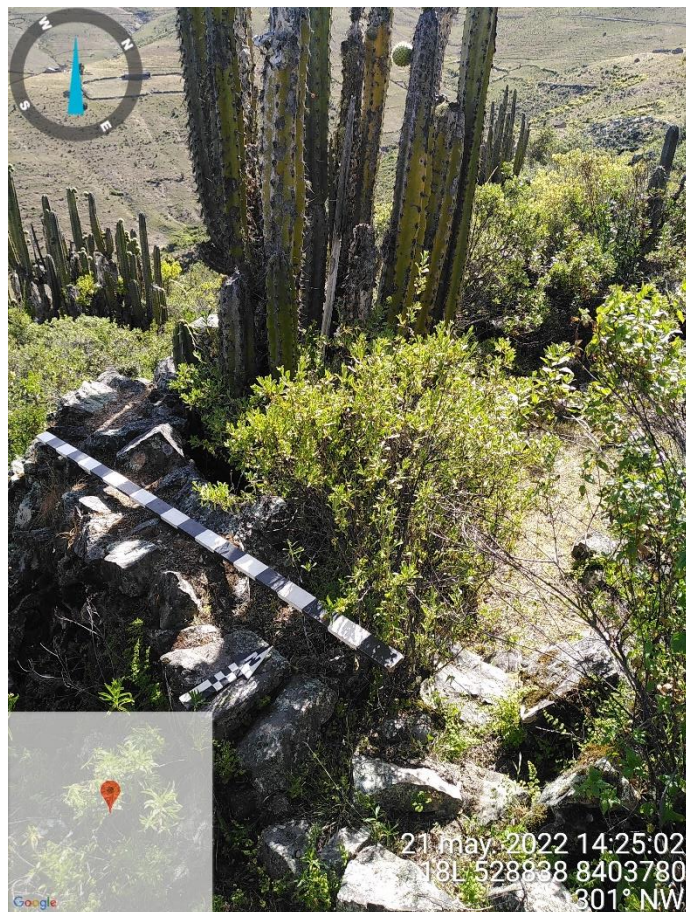
hileras y de hiladas horizontales, conservan una altura de 0.80 m como mínimo y 2.08 m como máximo, el ancho es de 0.56 m (Fig. 26). Dentro del recinto existe un muro divisorio con un vano de acceso que permite el ingreso a otro compartimiento. El acceso principal, probablemente, se ubica en el lado noreste, sin embargo, no fue posible definirlo completamente debido a la intensa presencia de vegetación. Solo se identificó un fragmento de cerámica en el lado contiguo del recinto, lado este, ya que, en el interior, no se identificó ningún tipo de elemento.

Fig. 26. Perspectiva del Recinto particular (Ec-4/SI), lado interior. Toma de sureste a noroeste.

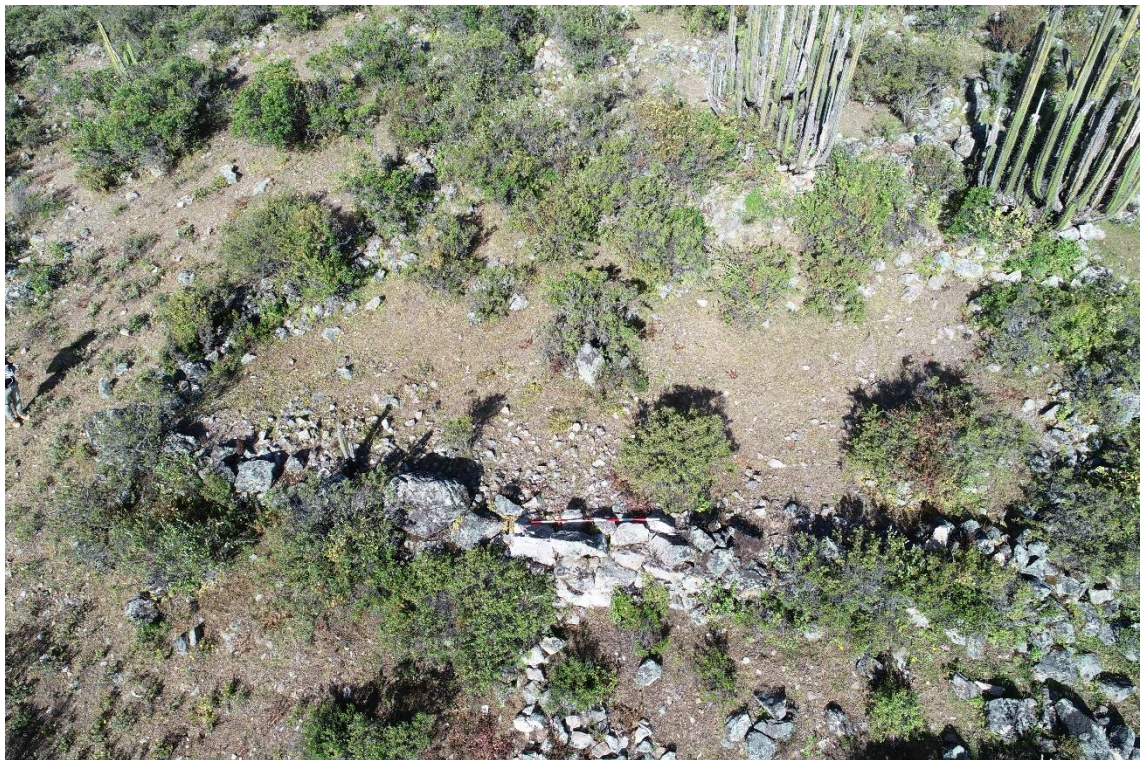
Fig. 27. Vista panorámica del Recinto con huanca (Ec-5/SI).

**5.2.1.5. Espacio construido 5 (Ec-5): Recinto con huanca.** El Recinto con huanca se ubica en el lado noroeste del Sector I, correspondiente a la finalización de los recintos amplios del lado oeste (Ec-3/SI) (Fig. 27). Se trata de un recinto amplio que forma parte del Ec-3, pero se diferencia de los demás por contener una piedra alargada ubicada verticalmente en el centro: una huanca (Fig. 28, Fig. 29).

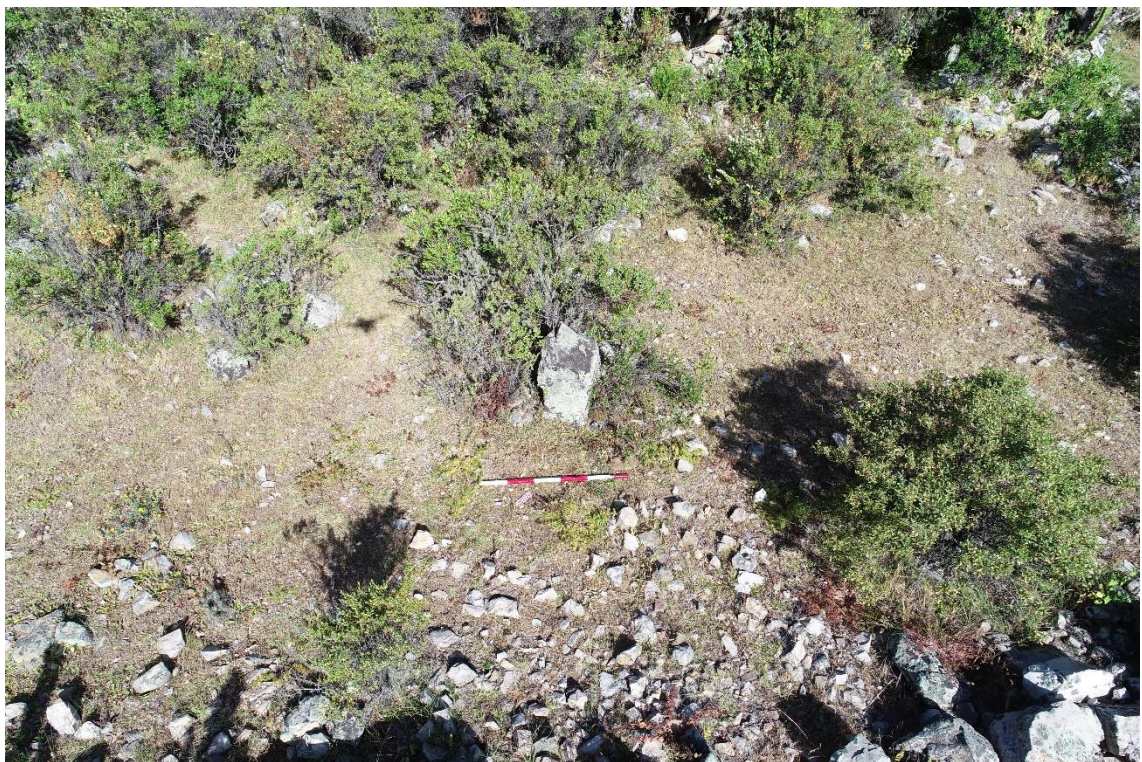
Fig. 28. Perspectiva de la huanca en el centro del recinto (Ec-5/SI). Toma de oeste a este.

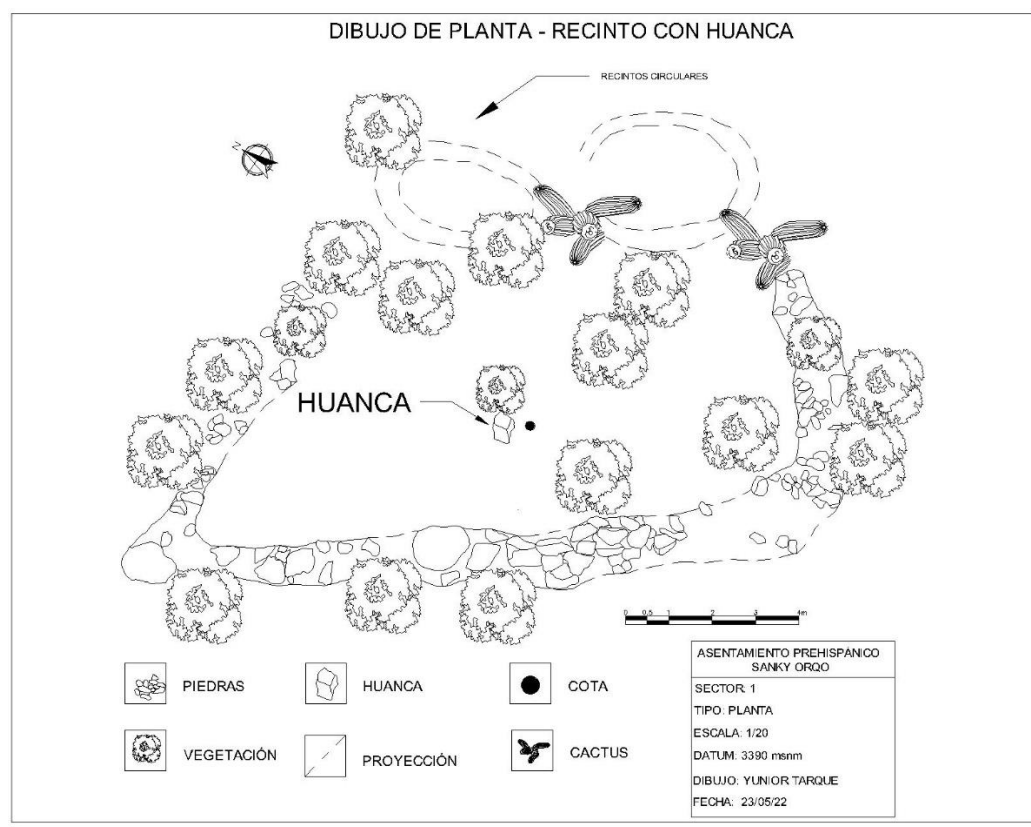
Fig. 29. Dibujo en planta del Recinto con huanca (Ec-5/SI).

Aunque la huanca aún se ha conservado *in situ* y los paramentos externos en la pendiente aún muestran una altura mayor, el estado de conservación es malo. Las estructuras están colapsadas y la intensa vegetación cubre parte del recinto.

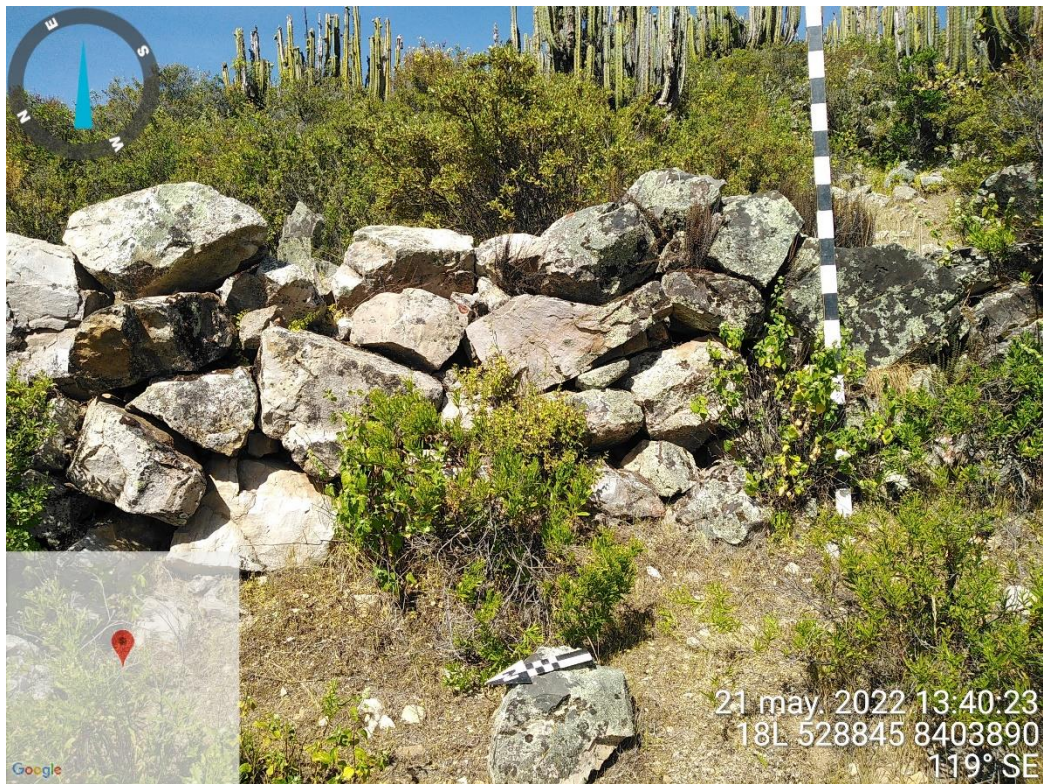
Fig. 30. Detalle del paramento externo del Recinto con huanca (Ec-5/SI). Toma de oeste a este.

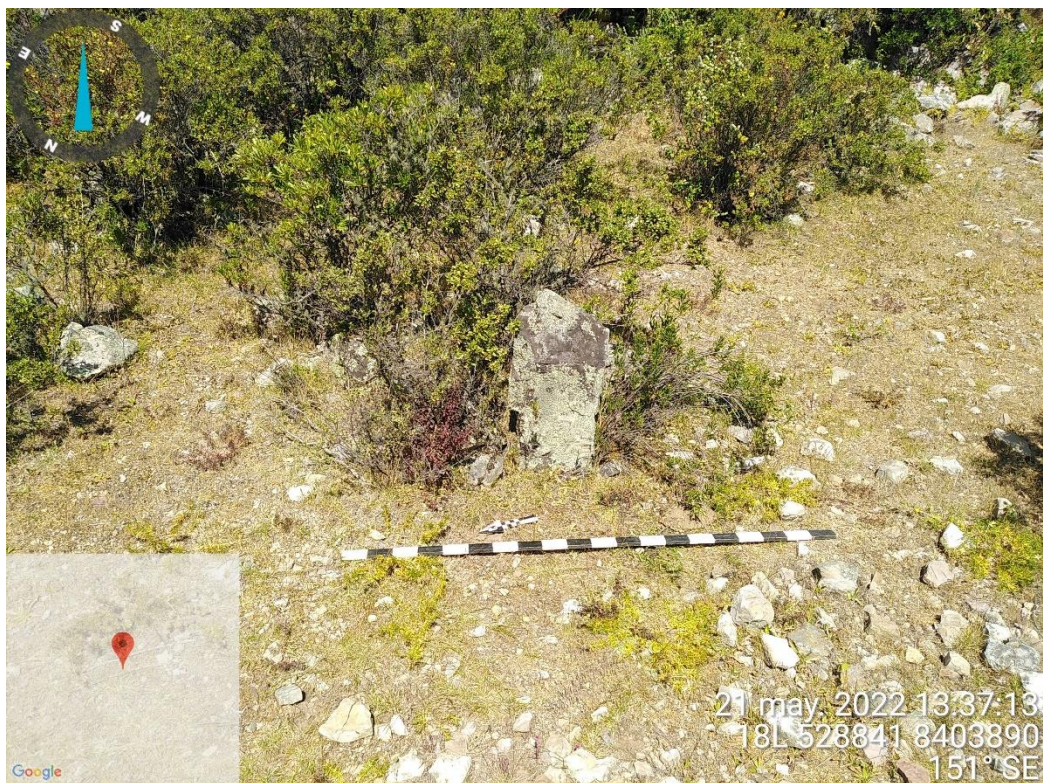
El recinto muestra una forma ovalada de 13.93 m de largo y 6.20 m de ancho, y está adosada a otros recintos en la parte superior. Está construido por piedras grandes y medianas, canteadas, dispuestas en una sola hilera y con una mampostería careada (Fig. 30). La mala conservación no permite definir el mortero entre cada hilada, y, aunque las piedras muestran amplia separación entre cada una, debieron estar unidas, quizá, con una ligera capa de mortero de barro. No presenta revestimiento. Los muros tienen un ancho mínimo de 0.67 m y máximo de 1.15 m, y una altura conservada de 0.40 m como mínimo y 1.50 m como máximo. La huanca mide 0.94 m de alto y 0.48 m de ancho

(Fig. 31). Asociado se registró fragmentos de cerámica no diagnósticos, partes de cuerpos de vasijas.

Fig. 31. Detalle de la huanca en el centro del recinto (Ec-5/SI). Toma de noroeste a sureste.

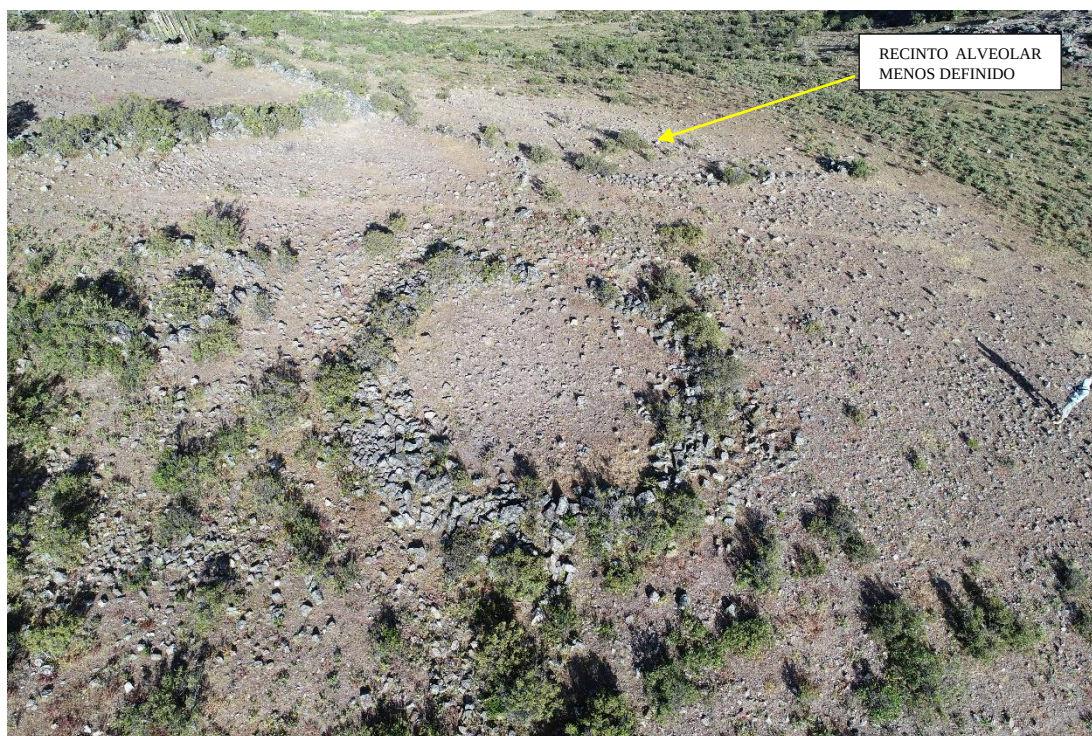
**5.2.1.6. Espacio construido 6 (Ec-6): Recintos alveolares.** Los Recintos alveolares se ubican en el extremo norte del Sector I, en el cuello semiplano que intercede con el Sector II. Inmediatamente al sur del Ec-6 se extienden los Barrios (Ec-2/SI) y al suroeste inician los Recintos amplios (Ec-3/SI). Se trata de dos espacios contruidos de forma circular, adyacentes, donde uno presenta mejor definición respecto al otro. El espacio construido mejor definido presenta un recinto mayor y 4 recintos menores circulares adosados en el lado norte y suroeste, alveolarmente, aunque los ordenamientos de las piedras indicarían que otros más se habrían dispuesto de manera circunférica (Fig. 32). El otro espacio, según las alineaciones de las piedras, probablemente también poseyó la forma alveolar (Fig. 33). Se describirá aquí el espacio mejor definido.

Fig. 33. Vista panorámica de los Recintos alveolares (Ec-6/SI). Véase al fondo el otro recinto alveolar menos definido. Toma de este a oeste.

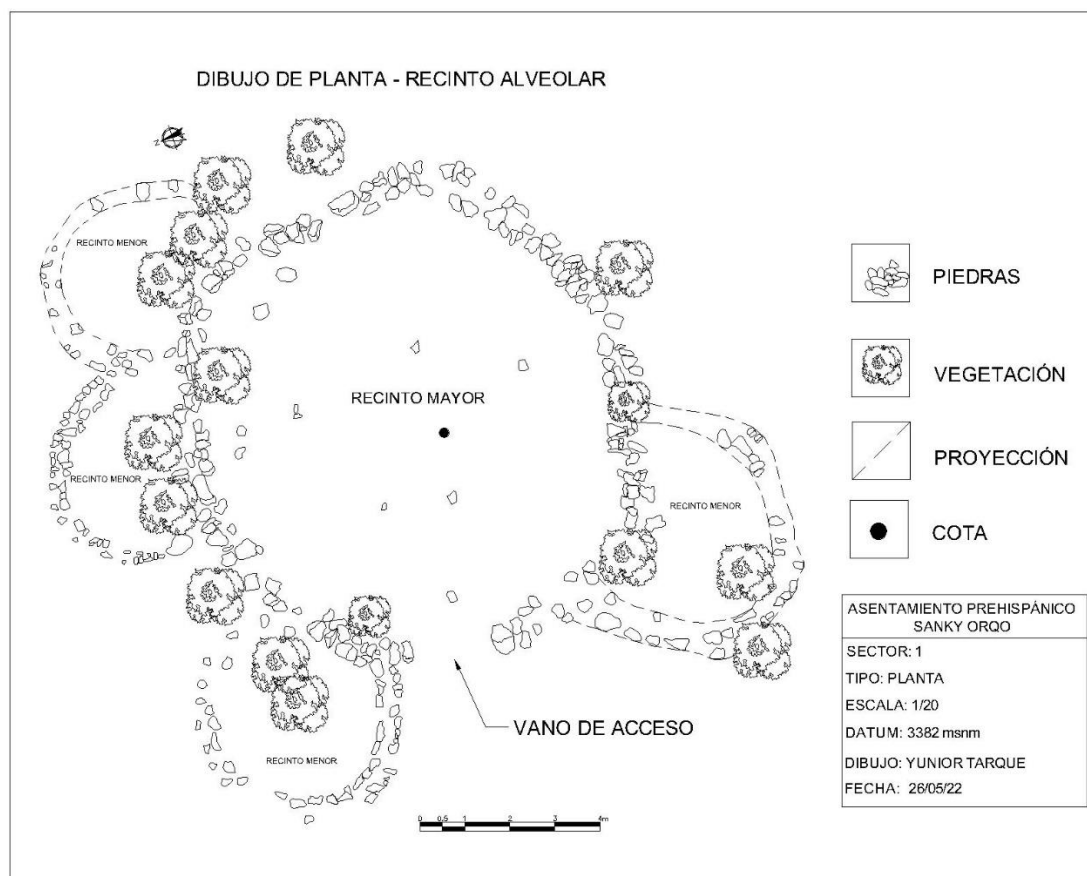
Fig. 34. Dibujo en planta de los Recintos alveolares (Ec-6/SI).

El estado de conservación es malo, los recintos circulares centrales presentan los muros colapsados, de tal manera que el ancho fue difícil de definir. Los recintos menores adosados no conservaron los paramentos y solo se identificaron las bases. Precisamente, este espacio es el flujo de libre tránsito para los pastores y el ganado, como se puede observar en el lado oeste, donde se ha construido un amplio corral moderno, compuesto por un pircado que reutiliza las piedras de los Recintos amplios (Ec-3/SI).
