Caracteres domésticos y ceremoniales:

Los espacios construidos del asentamiento prehispánico Sanky Orqo durante el periodo Intermedio Tardío en el Valle de Oтока, Provincia de Lucanas, Departamento de Ayacucho.

INFORME FINAL DEL TRABAJO DE INVESTIGACIÓN

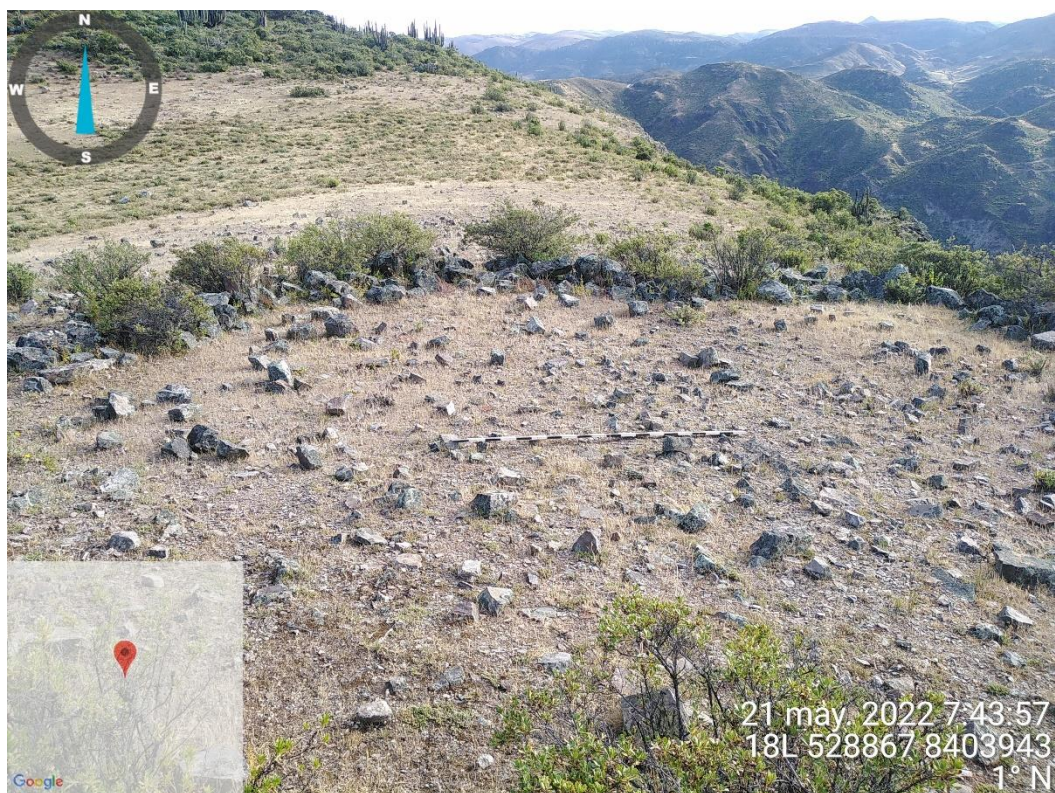
El recinto mayor presenta un diámetro de 10 m, construido por piedras angulares semicanteadas de tamaño grande, mediana y pequeña que alternan en la composición de las hiladas (Fig. 34, Fig. 35). Las piedras se encuentran unidas con mortero de barro y en las bases se observan los núcleos de barro y piedras muy pequeñas (con mayor inserción respecto a los muros de los barrios).

Fig. 35. Recinto mayor de los Recintos alveolares (Ec-6/SI). Toma de sur a norte.

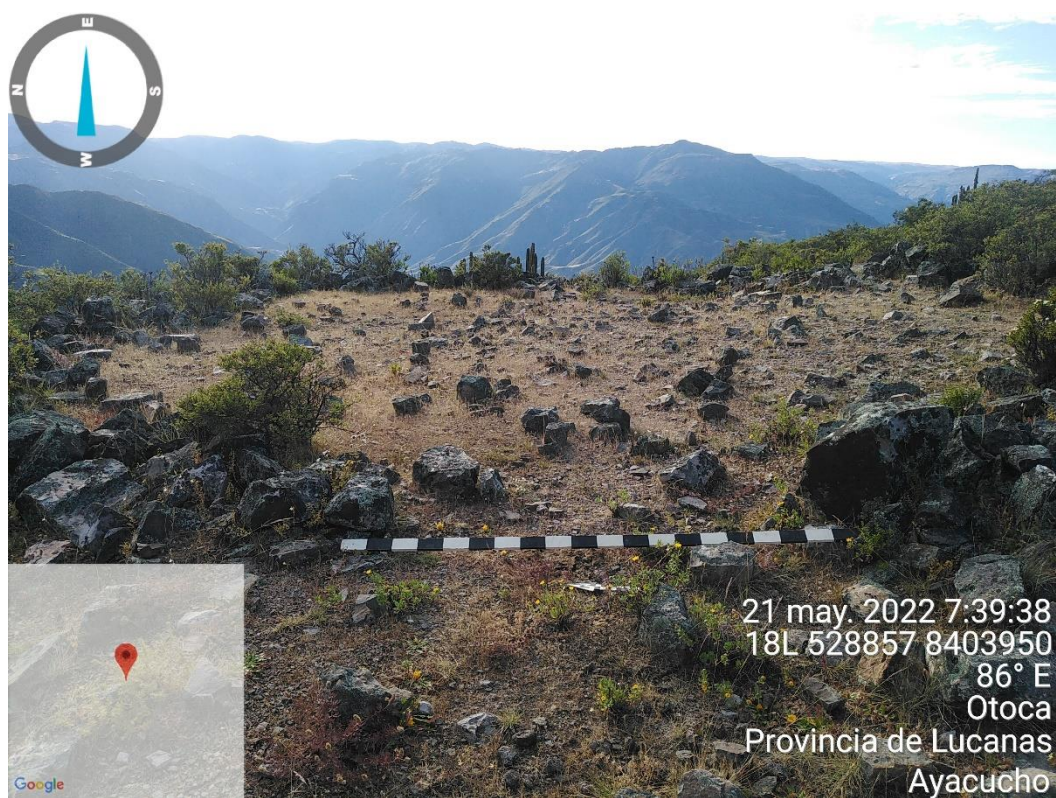
La conformación del muro tiene un ancho de 0.55 m y una altura conservada de 0.43 m como mínimo y 0.50 m como máximo. El vano de acceso se ubica en el lado oeste del recinto y se compone por jambas de piedras largas de 0.61 m de altura, tiene un ancho de 1.80 m en el ingreso (Fig. 36). En el interior se registraron escasos fragmentos de cerámica de acabado tosco, sin decoración. No se definió la mampostería, pero por la inserción de las piedras con núcleos observados en las bases, es posible que haya sido careado.

Fig. 36. Vano de acceso del recinto mayor, Recintos alveolares (Ec-6/SI). Toma de oeste a este.

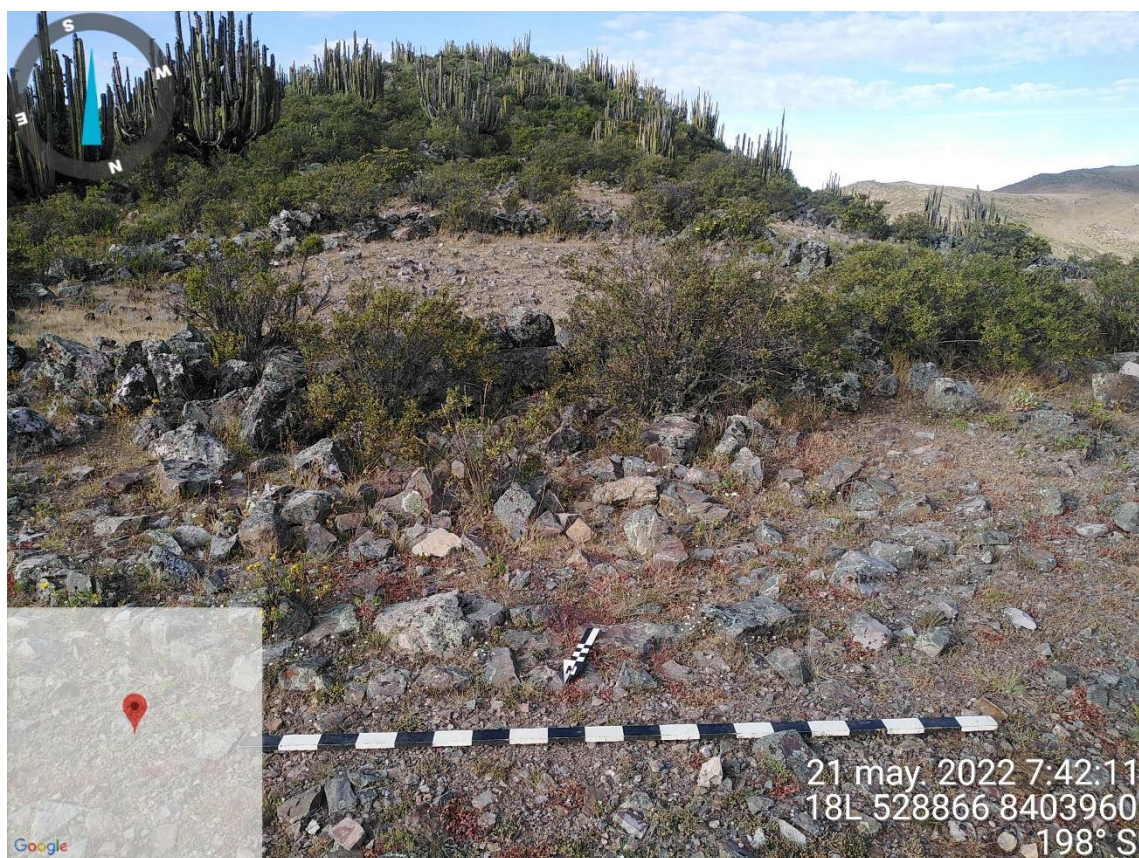
Los 4 recintos menores adosados en la parte exterior tienen un diámetro de 3.08 m como máximo y 3 m como mínimo (Fig. 37). Están contruidas por piedras angulares pequeñas, con doble hilera, donde solo las bases fueron identificadas (ras del suelo). Los muros tienen un ancho de 0.45 m como máximo y 0.34 m como mínimo. De manera asociada se registraron fragmentos de cerámica diagnóstica y no diagnóstica con engobe crema. No se pudieron definir los vanos de acceso.

Fig. 37. Recinto menor al norte del recinto mayor, Recintos alveolares (Ec-6/SI). Toma de norte a sur.

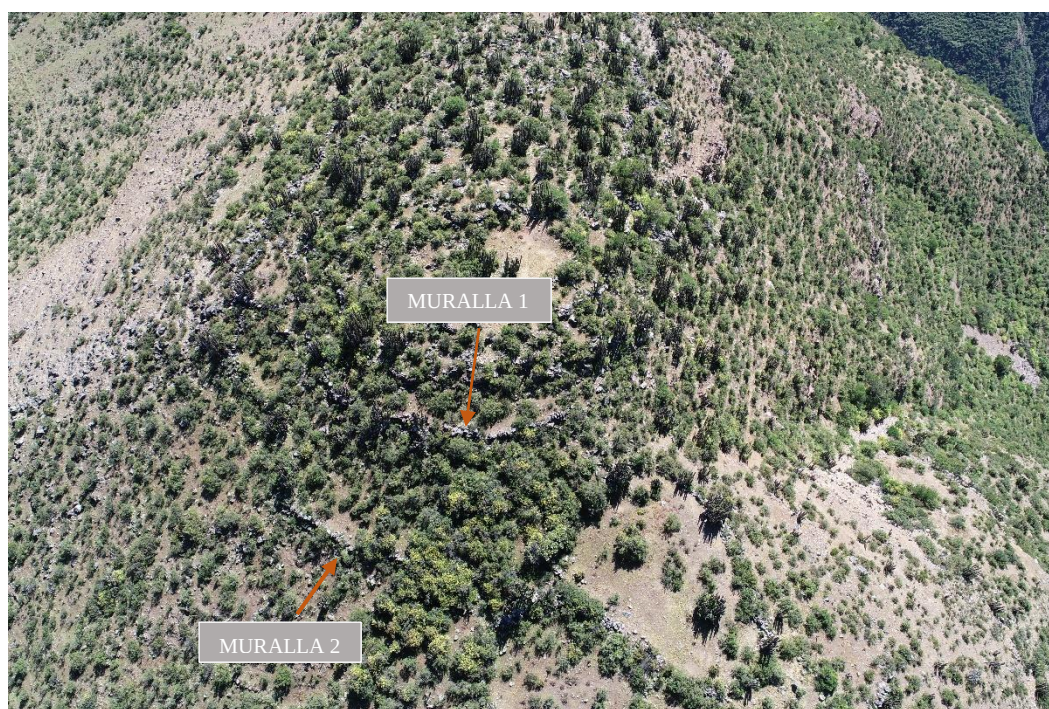
**5.2.1.7. Espacio construido 7 (Ec-7): Murallas 1 y 2.** Se registraron 2 murallas en el lado sur del Sector I, articuladas con el Barrio sur (Ec-2/SI) (Fig. 38). La Muralla 1 se emplaza en la parte inferior del barrio sur, donde los recintos se definen con claridad. Luego, entre la Muralla 1 y 2, los recintos no se definen completamente debido a la intensa y alta vegetación, pero algunos muros indican que sí existen más recintos como parte del barrio sur. Por tal, la Muralla 2, sería el límite del barrio sur y separaría lo interior de lo exterior del asentamiento.

Fig. 38. Vista panorámica de las Murallas 1 y 2 (Ec-7/SI). Toma de sur a norte.

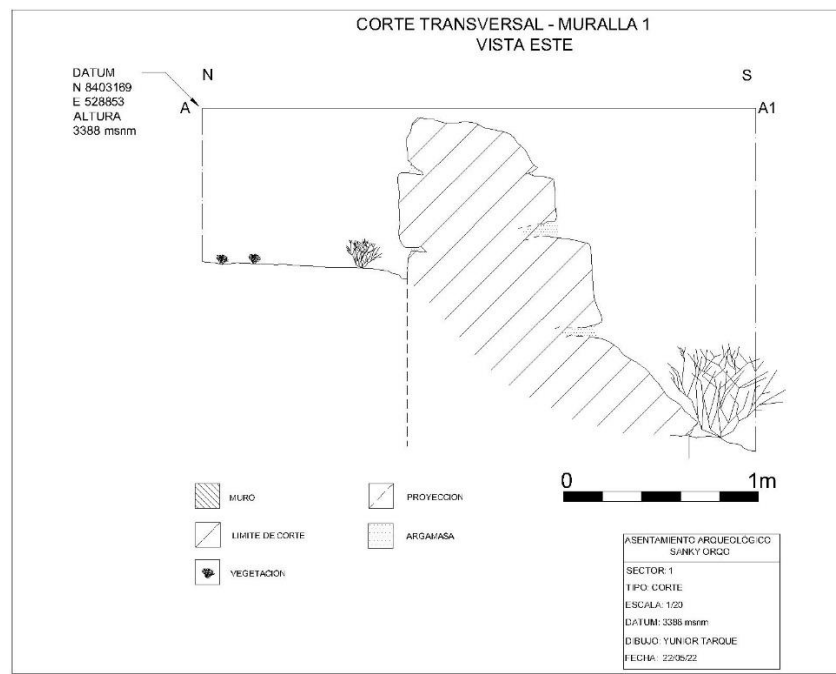
definirlo (Fig. 39). Las piedras alcanzan un largo de 0.80 m a 1.15 m y un ancho de 0.60 m a 0.93 m (correspondería al ancho del muro, por ser de una sola hilera), la altura conservada es de 1 m como mínimo y 1.60 m como máximo, y un largo de 39 m (Fig. 40). En la parte central se registró un posible acceso, sin embargo, el colapso de la estructura y la intensa vegetación no permitieron la definición completa (Fig. 41).

Fig. 39. Corte transversal A-A1 de la Muralla 1. Vista de oeste a este.

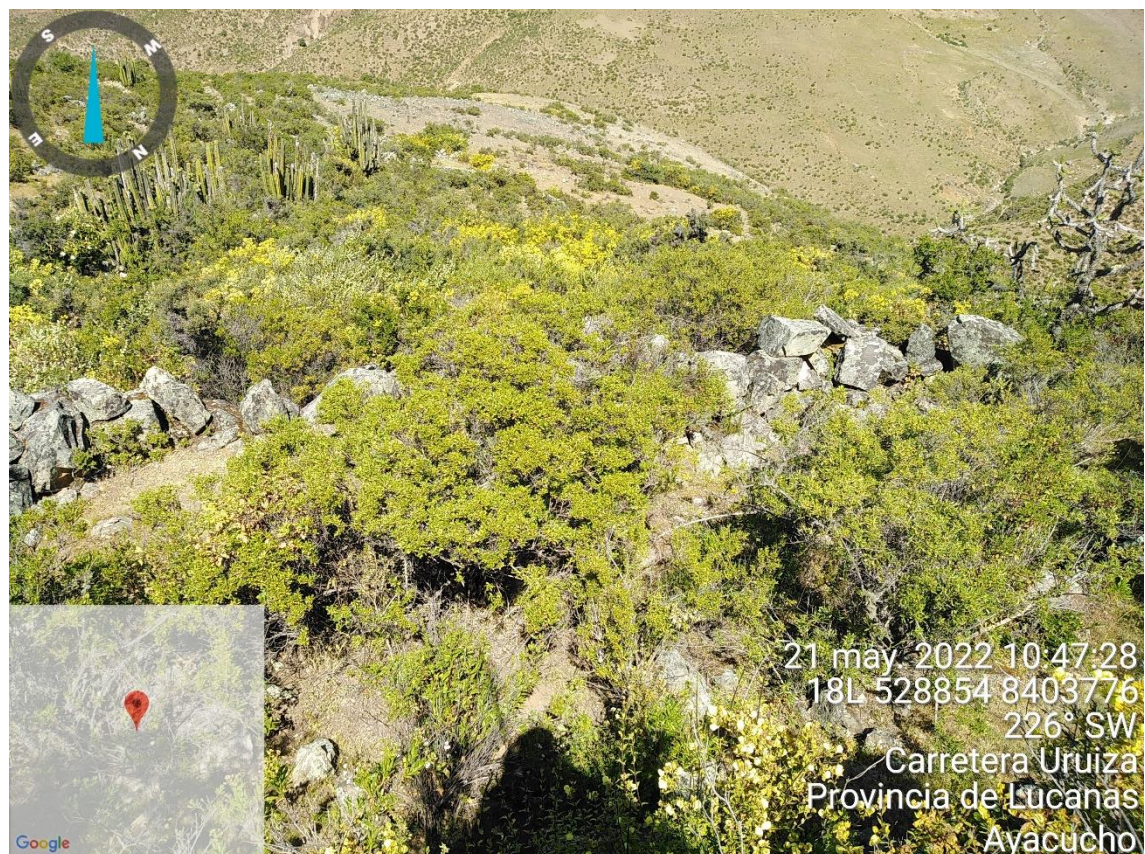
Fig. 40. Perspectiva de la Muralla 1. Vista de noreste a suroeste.

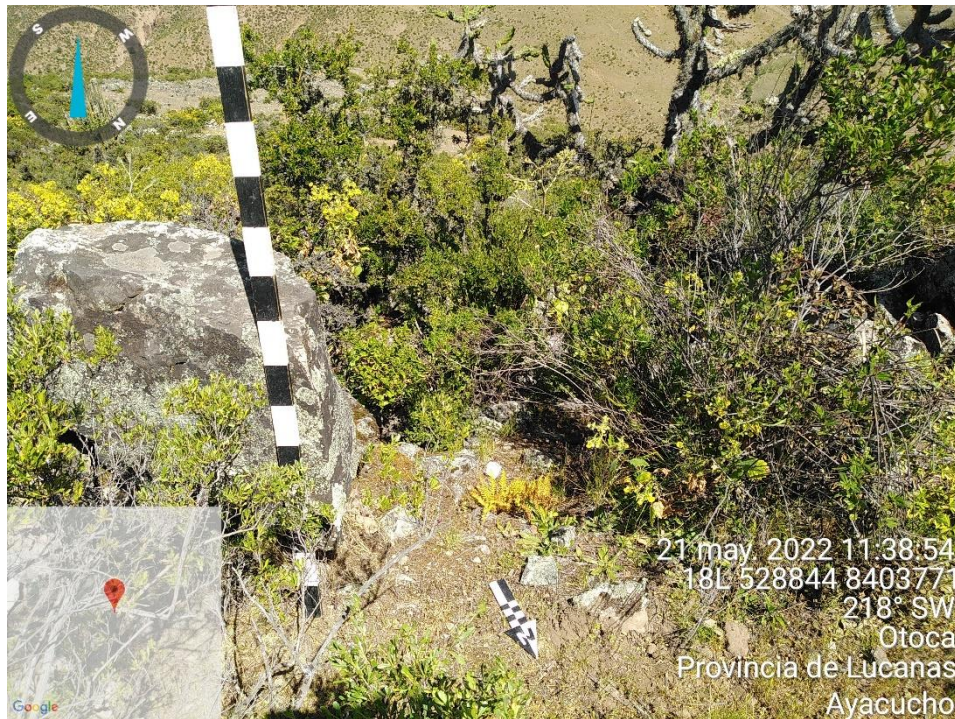
Fig. 41. Posible vano de acceso en la Muralla 1, lado suroeste del Sector I. Toma de noreste a suroeste.

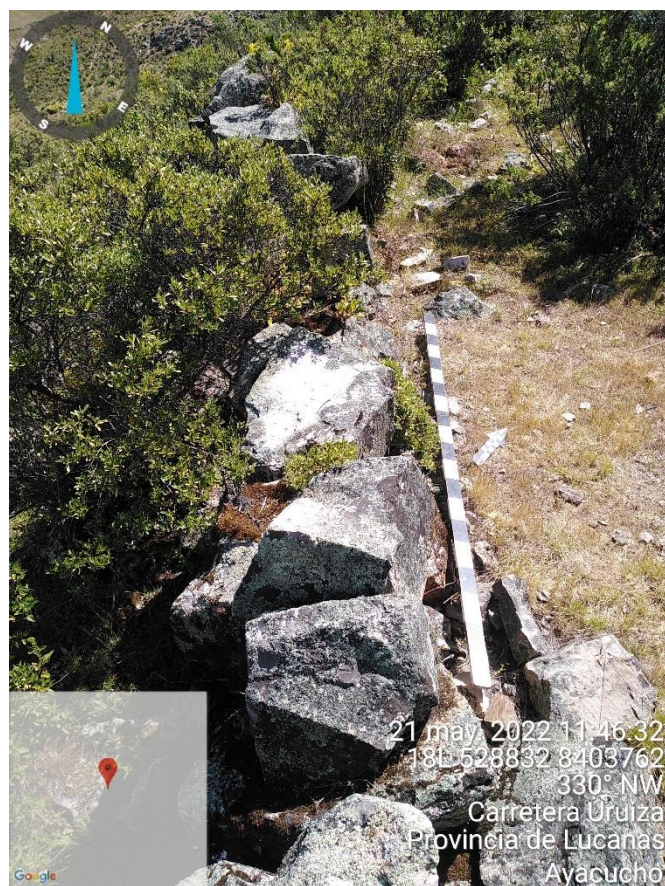
**Muralla 2.** Se ubica paralelo y debajo de la Muralla 1, a 8 m de distancia, y se extiende específicamente en el lado suroeste del Sector I (Fig. 42). En el extremo este de la muralla se adosa a la Plaza 2 (Ec-8) y en el extremo oeste se adosa en los Recintos amplios (Ec-3/SI). Comparte las mismas características arquitectónicas con la Muralla 1, con mampostería careada, y construida con piedras grandes y medianas de una sola hilera, unidas probablemente con mortero de barro, aunque los espacios entre cada mampuesto actualmente se encuentren libres (Fig. 43, Fig. 44). Tienen un ancho variable de 0.90 m a 1 m, una altura mínima de 0.80 m y máximo de 1.50 m, y un largo de 52 m.

Fig. 42. Perspectiva de la Muralla 2. Toma de sureste a noroeste.

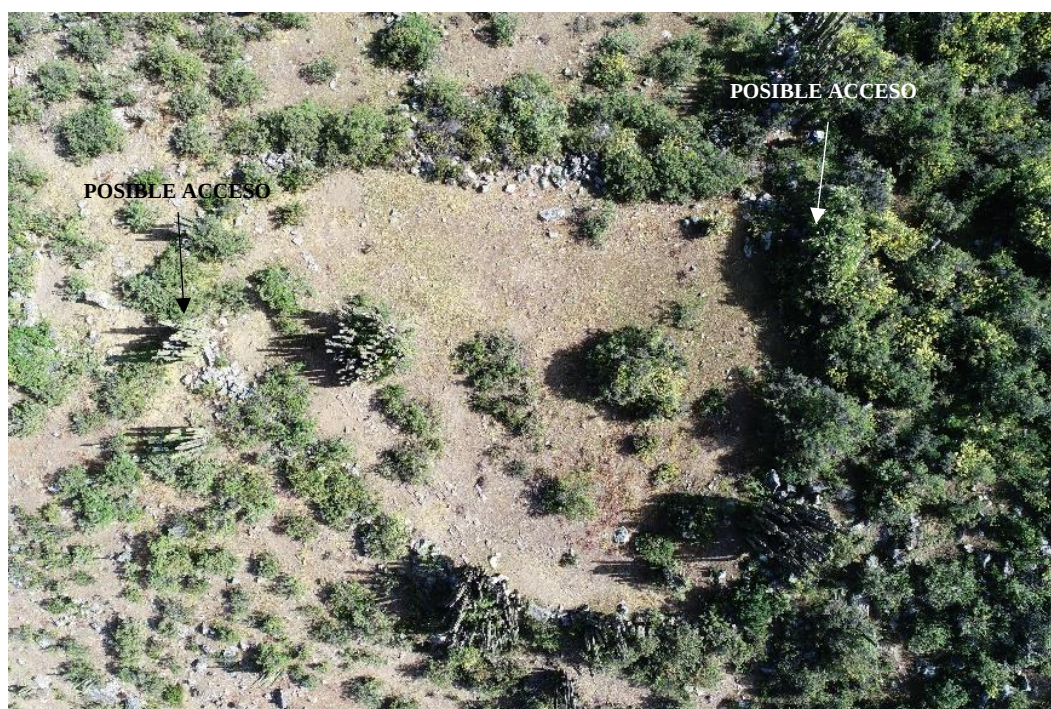
La plaza tiene una forma ovalada y mide 25 m de diámetro de manera irregular. Está construida por piedras angulares grandes, medianas y pequeñas que alternan en las hiladas de los paramentos. Aparentemente no presentan morteros, pero algunas inserciones demuestran que alguna capa ligera de barro debió unir los mampuestos. Presenta doble hilera, conserva un ancho de 0.76 m y una altura mínima de 0.48 m y máxima de 1m. El vano de acceso no ha sido identificado con claridad; sin embargo, algunas piedras podrían corresponder a jambas y algunas aberturas podrían tratarse de ingresos, por lo que, es posible que un acceso se ubique en el extremo sur (Fig. 47), y otro en el lado noroeste (Fig. 48). Precisamente, este último se define mejor y se ubica a 3 m del adosamiento de la Muralla 2 (Ec-7/SI).

Fig. 45. Vista en planta de la Plaza 2 (Ec-8/SI).

**5.2.1.8. Espacio construido 8 (Ec-8): Plaza 2.** La Plaza 2 se ubica en lado sur del Sector I, específicamente en la parte inferior, donde la pendiente de los Barrios (Ec-2/SI) culmina e inicia una superficie semiplana y ondulada. El emplazamiento de esta plaza sigue el mismo eje de la Plaza 1 (Ec-1), sin embargo, se encuentra fuera de la Muralla 1 (Ec-7) y se articula con la Muralla 2. Esta última se adosa en el lado noroeste de la plaza (Fig. 45, Fig. 46).

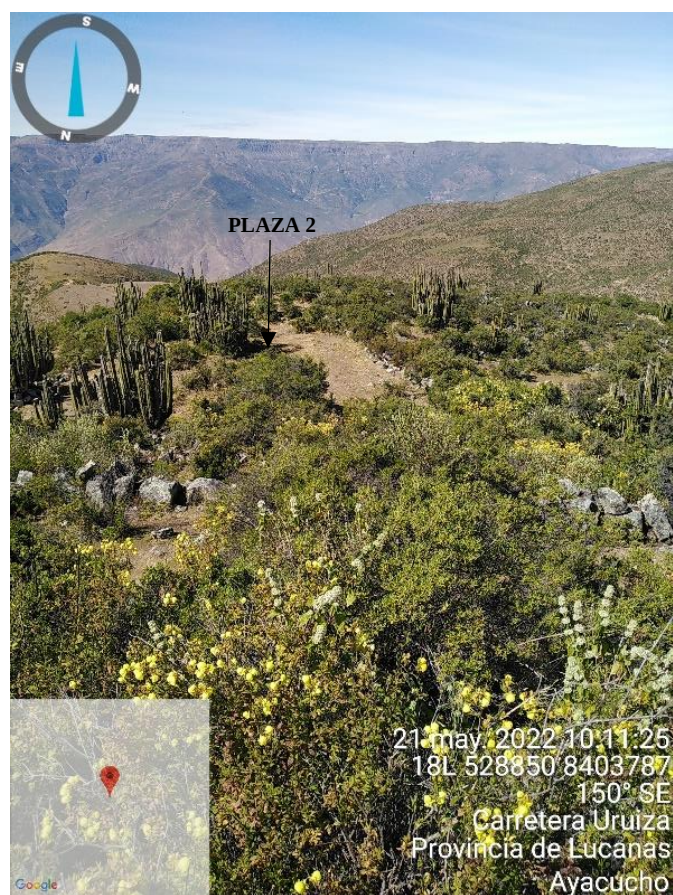
Fig. 46. Vista panorámica de la Plaza 2 (Ec-8/SI).

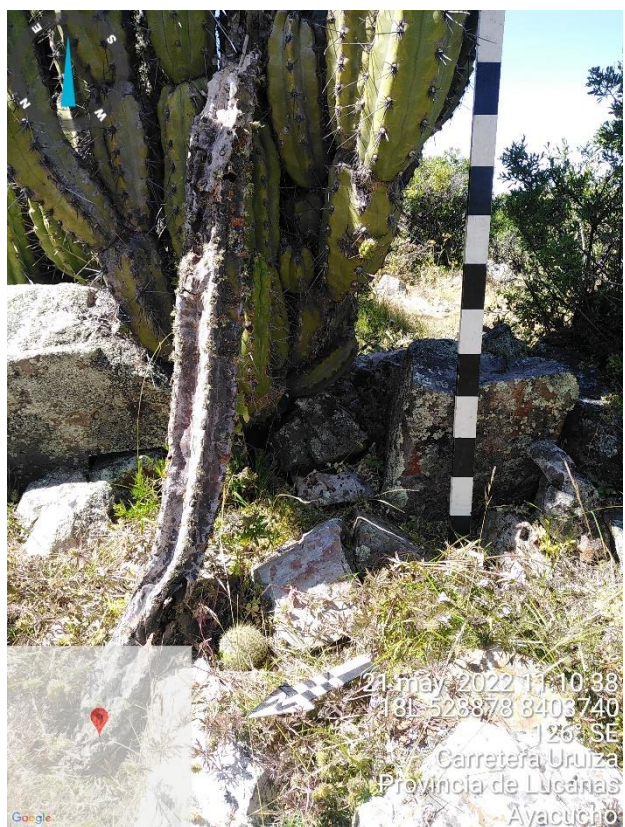
Fig. 47. Vano de acceso en el lado sur de la Plaza 2 (Ec-8/SI). Toma de noroeste a sureste.

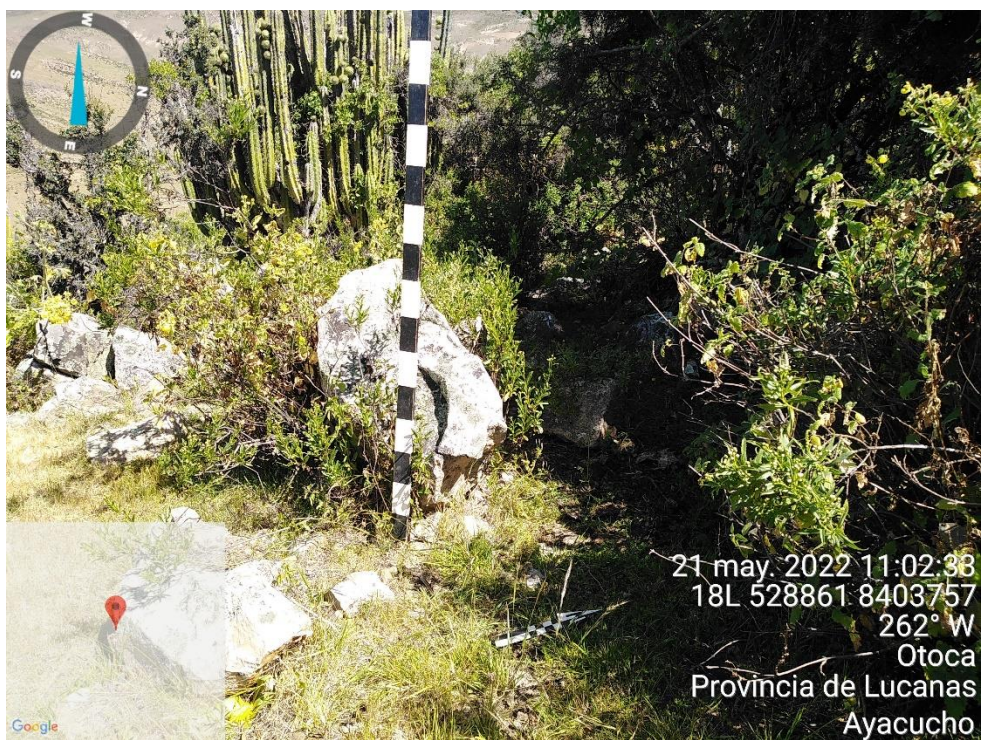
Fig. 48. Vano de acceso en el lado noroeste de la Plaza 2 (Ec-8/SI). Toma de este a oeste.

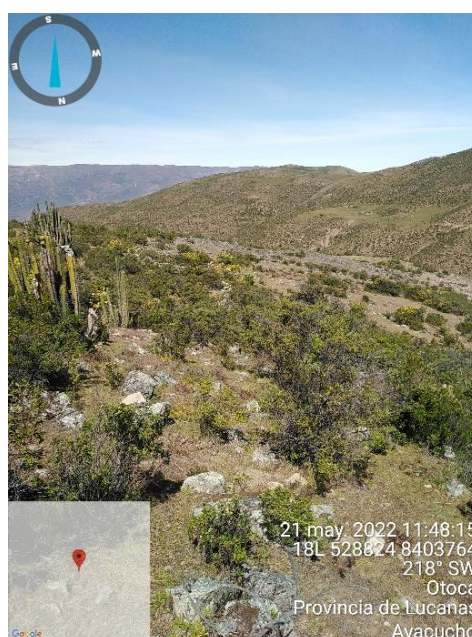
Fig. 49. Vista general de los Recintos sur (Ec-9/SI). Toma de norte a sur.

**5.2.1.9. Espacio construido 9 (Ec-9): Recintos sur.** Estos recintos se ubican en el extremo sur del Sector I, adosados e inmediatamente al sur de la Plaza 2 (Ec-8/SI), es decir, fuera de las Murallas 1 y 2 (Ec-7/SI) (Fig. 49). Su principal característica son las amplias dimensiones, las cuales adquieren una similitud con los Recintos amplios (Ec-3/SI). No obstante, estos recintos se emplazan sobre un terreno ondulado cuya pendiente ligera desciende hacia el sur, y es menos accidentada que los Barrios (Ec-2/SI) y los Recintos amplios (Ec-3/SI). Además, los muros muestran menor altura y la vegetación es menos densa en comparación con los demás espacios construidos del Sector I.

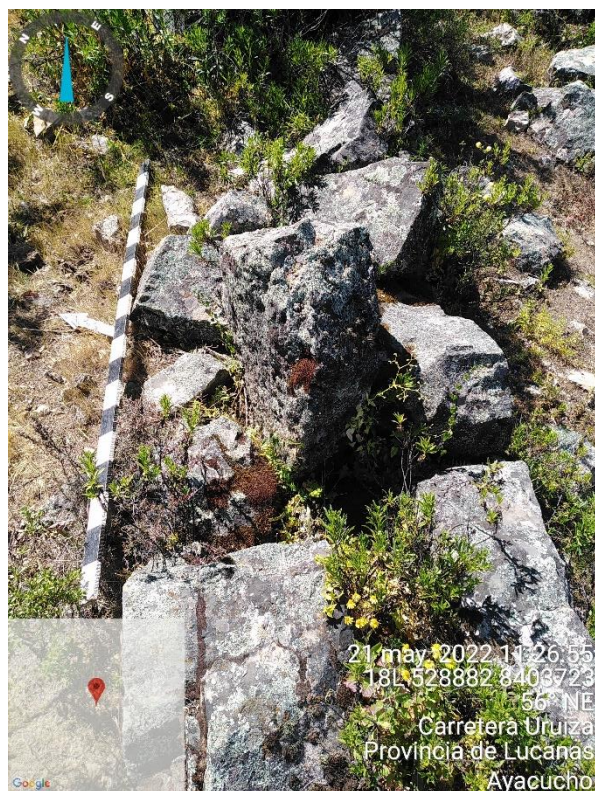
Fig. 50. Perspectiva del muro de doble hilera de los Recintos sur (Ec-9/SI). Toma de suroeste a noreste.

Tienen una forma semicircular con un diámetro que varía entre los 8 m y 10 m. Están contruidos con piedras angulares, de doble hilera, tienen un ancho de 0.76 m, y una altura conservada máxima de 0.95 m y mínima de 0.40 m, en algunos casos solo se observan las bases (Fig. 50). En algunos recintos se observan los vanos de acceso de 0.60 m a 0.80 m de altura y de 0.70 m a 0.90 m de ancho, elaborados con piedras cúbicas y altas que funcionan como jambas (Fig. 51).

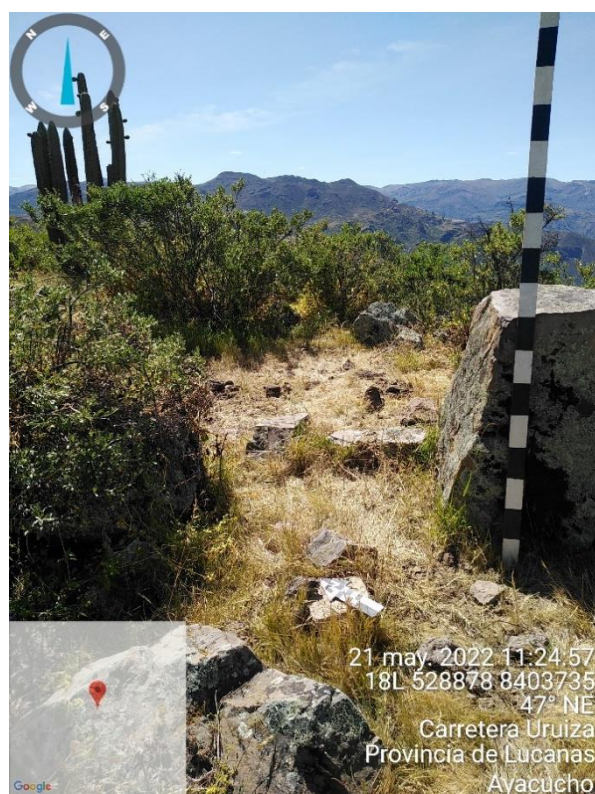
Fig. 51. Vano de acceso de los Recintos sur (Ec-9/SI). Toma de suroeste a noreste.

Fig. 175. Vano de acceso en los Recintos sur (Ec-9/SI). Ver también Fig 51.

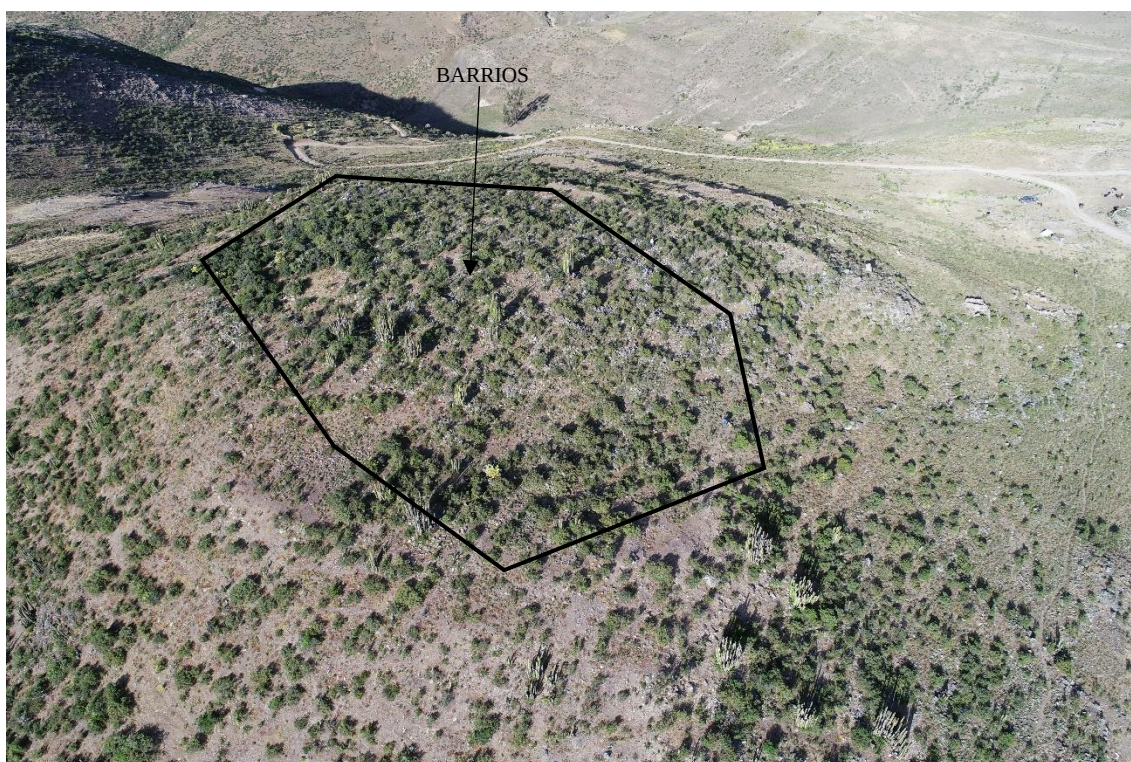
Fig. 52. Vista panorámica de los Barrios (Ec-1/SII). Toma de noreste a suroeste.

**5.2.2.1. Espacio construido 1 (Ec-1): Barrios.** Comprende un conjunto de recintos circulares u ovalados aglutinados y articulados con los demás espacios construidos en las pendientes circundantes, similares al Sector I (Fig. 52, Fig. 53). Estos recintos se emplazan sobre toda la cima del Sector II y están articulados por vanos de acceso. En el lado oeste, colindante con los Recintos amplios (Ec-2/SII), se identificaron recintos alveolares, semejantes a los Barrios del Sector I (Ec-2/SI), sin embargo, la intensa vegetación no permite mayor definición.

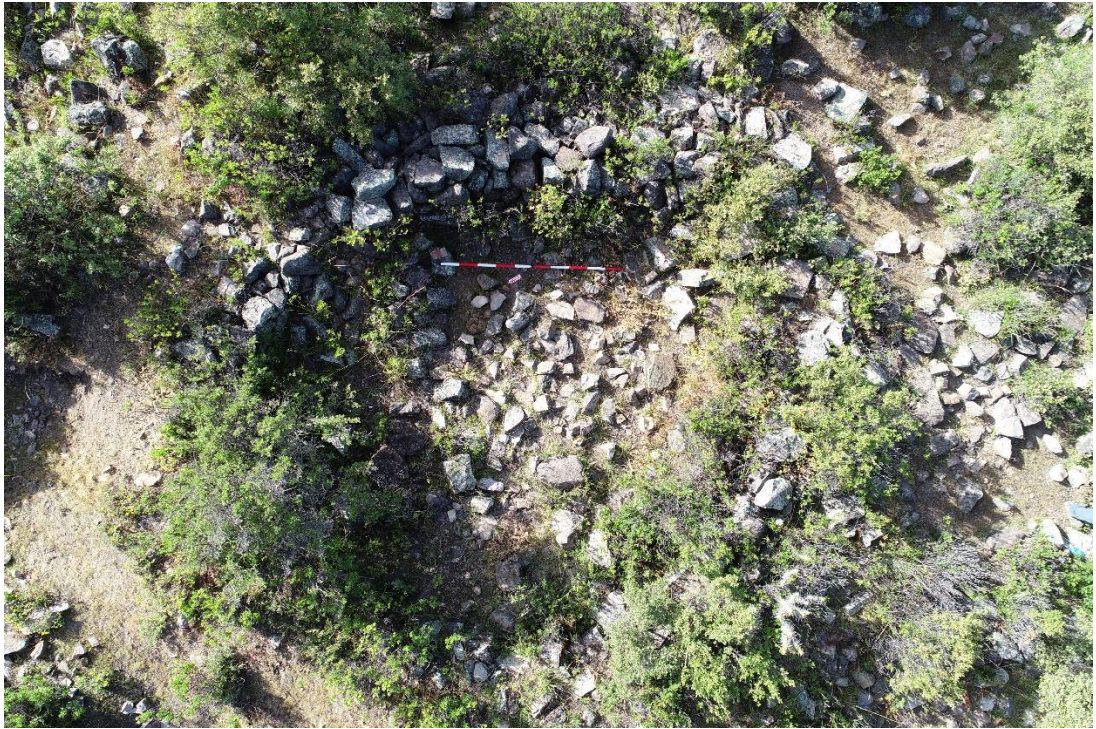
Fig. 53. Vista en planta de un recinto-muestra de los Barrios (Ec-1/SII), lado norte.

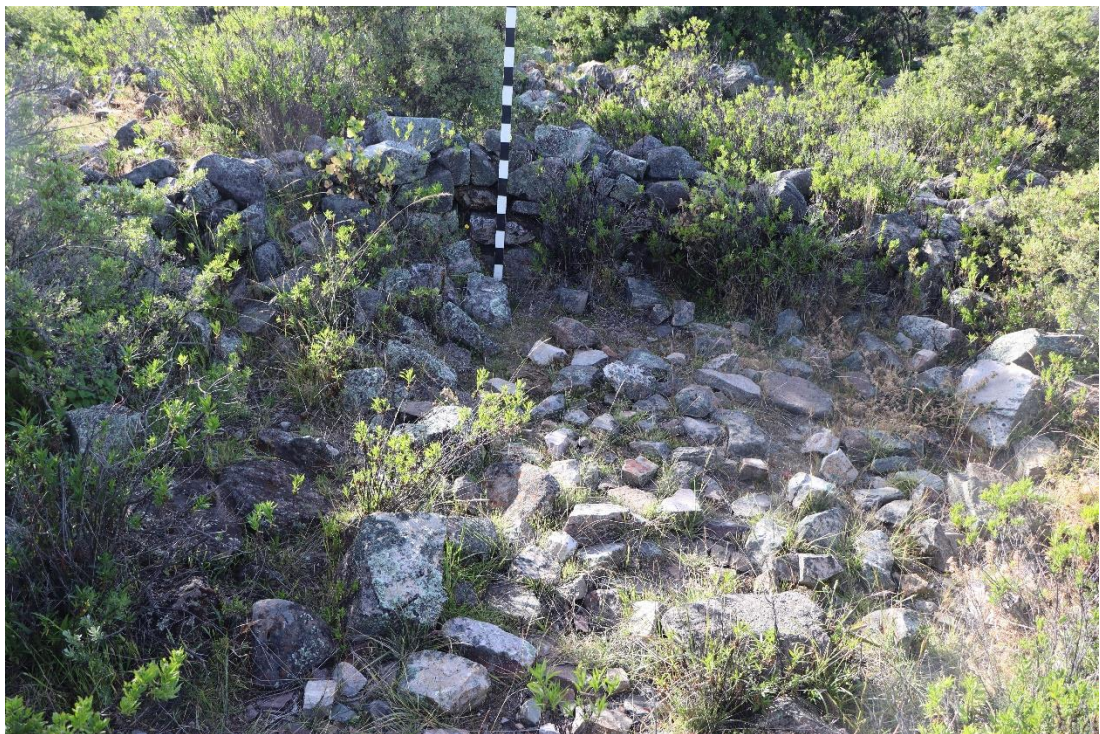
Fig. 54. Detalle del interior de un recinto en los Barrios (Ec-1/SII). Toma de oeste a este.

Están contruidos con muros de piedras angulares, semicanteadas, unidas con mortero de barro. Presentan doble hilera con núcleos, cuyos paramentos muestran mampostería careada (Fig. 54). No se definen las hiladas por presentar una altura mínima conservada, aunque existe una tendencia a ser horizontales por el proceso de construcción; tampoco se ha identificado revestimiento. Aunque no es un patrón, existe cierta tendencia al empleo de piedras grandes en la base y piedras pequeñas en las cabeceras, sumándose piedras más pequeñas en los espacios intermedios.

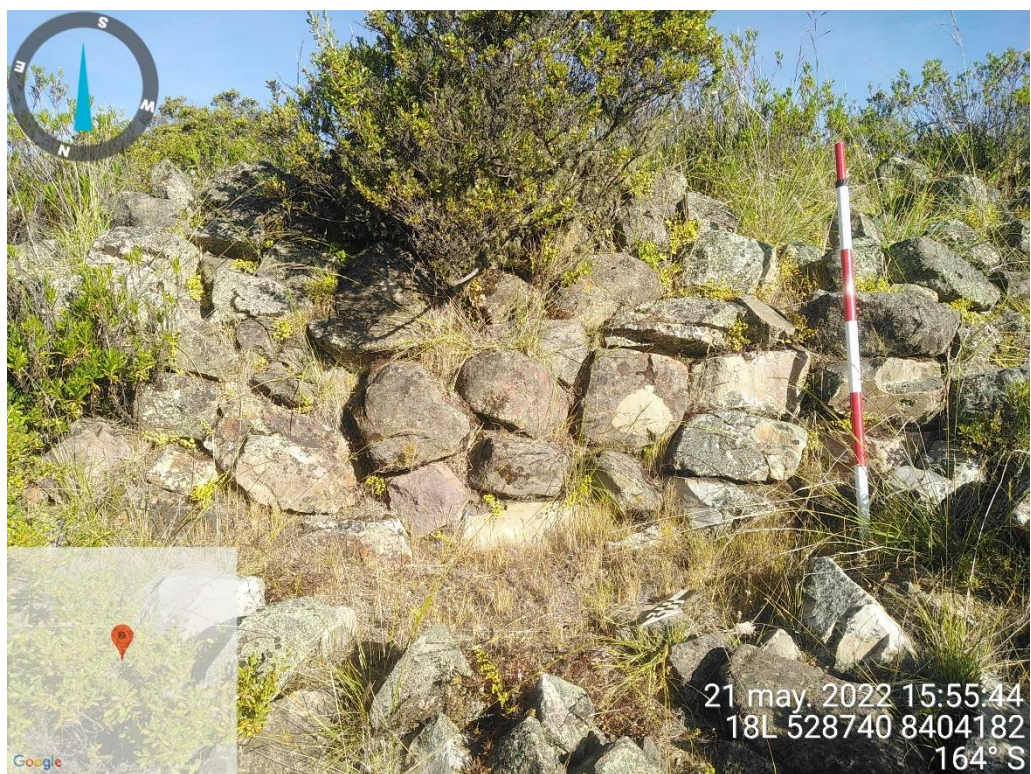
Fig. 55. Paramento exterior con mampostería bien trabajada. Lado norte de los Barrios (Ec-1/SII). Toma de norte a sur.

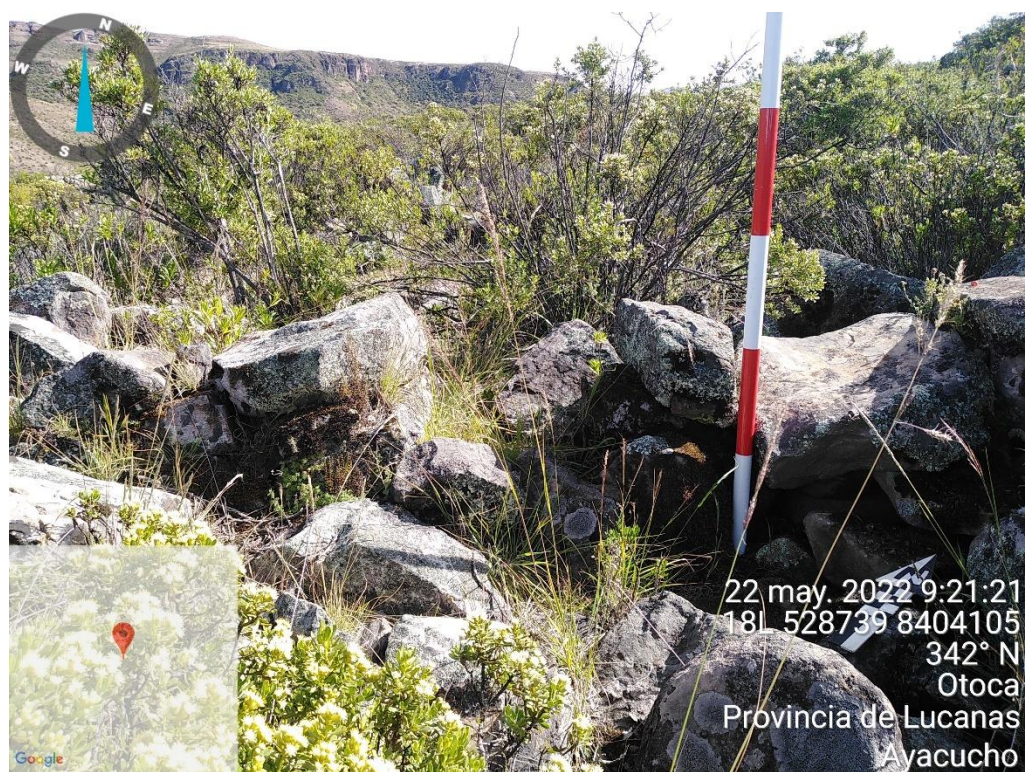
Fig. 56. Vano de acceso sellado en el lado sur de los Barrios (Ec-1/SII). Toma de sur a norte.

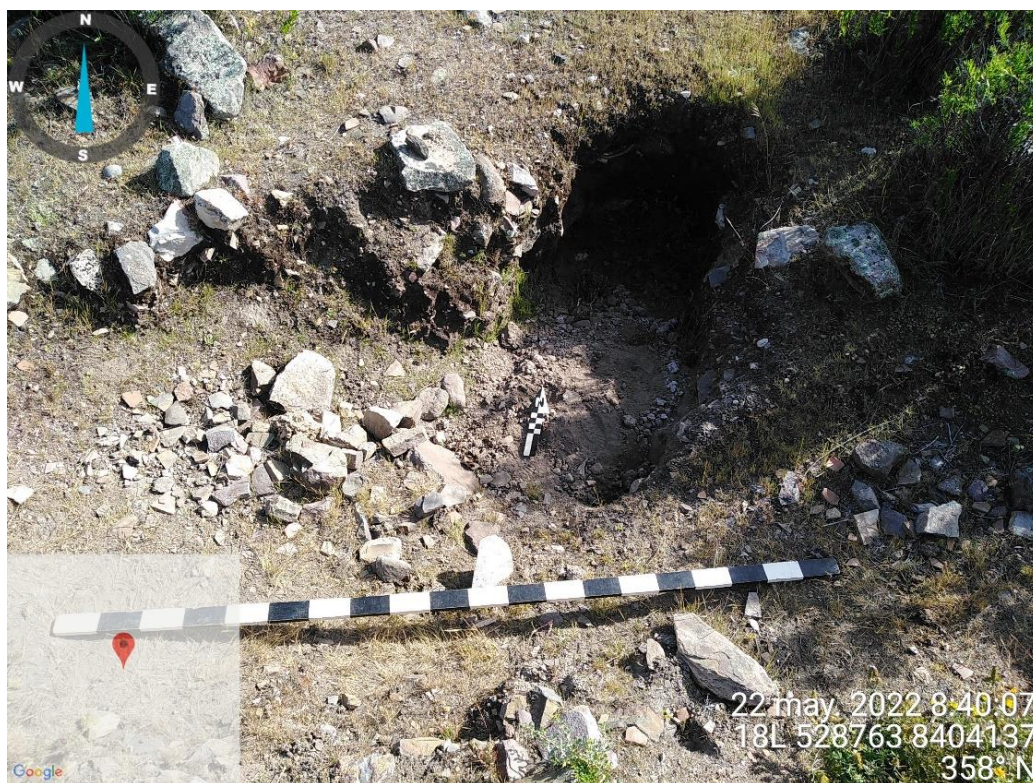
Fig. 59. Detalle del huaqueo identificado en el centro del Sector II.

Los recintos se encuentran en mal estado de conservación, debido a la intensa vegetación silvestre y a la actividad moderna del pastoreo. Estas afectaciones no permitieron definir algunas distribuciones espaciales, es posible que muchos recintos hayan conformado espacios alveolares. Precisamente, en el centro de los barrios se identificaron dos huaqueos. Uno presenta menores dimensiones con forma ovalada y el otro posee mayor dimensión, mide 2 m de largo por 1.50 m de ancho, tiene una forma alargada y la profundidad alcanza 0.70 m en el lado norte (Fig. 59, Fig. 60). Producto de este huaqueo se identificaron algunos fragmentos de cerámica decorada.

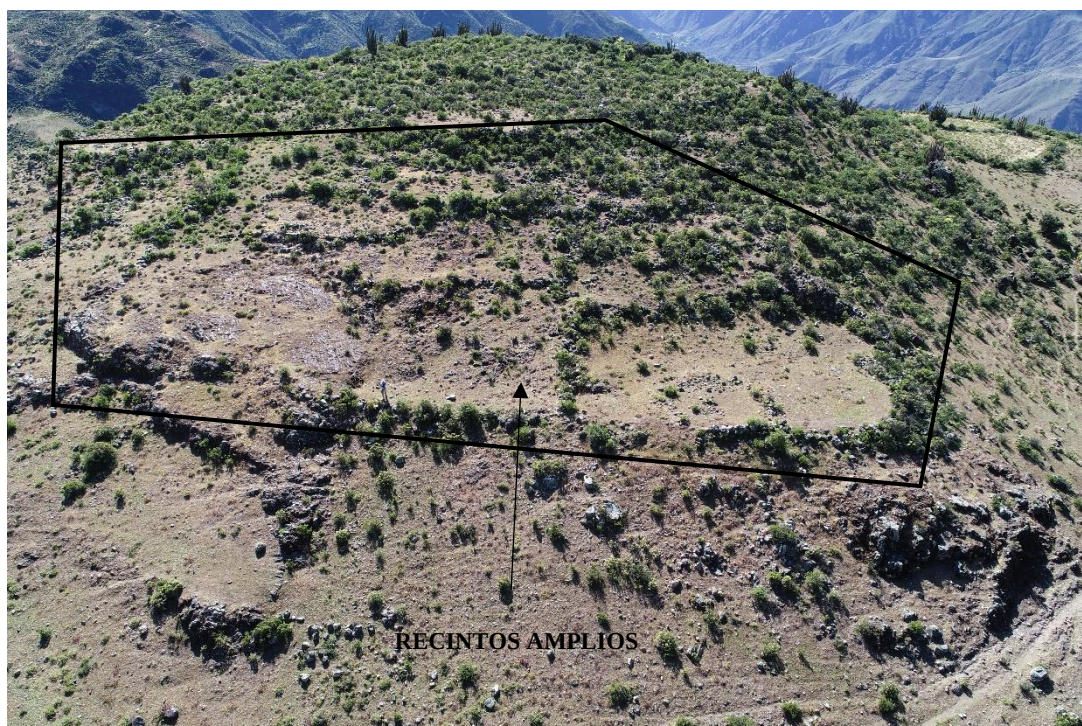
Fig. 61. Vista panorámica de los Recintos amplios (Ec-2/SII). Toma de oeste a este.

**5.2.2.2. Espacio construido 2 (Ec-2): Recintos amplios.** Los recintos amplios se encuentran en el lado sureste y oeste del Sector II, inmediatamente debajo de los Barrios (Ec-1/SII) (Fig. 61). Presentan una forma ovalada o semicircular de manera irregular, se encuentran adosados y, por el lado oeste, corresponden al límite del sector (Fig. 62). A diferencia de los Recintos amplios (Ec-3) del Sector I, estos no muestran gruesos muros exteriores que simulen un amurallamiento. Probablemente, la causa sea el mal estado de conservación, ya que los recintos amplios del lado oeste solo conservan las bases.

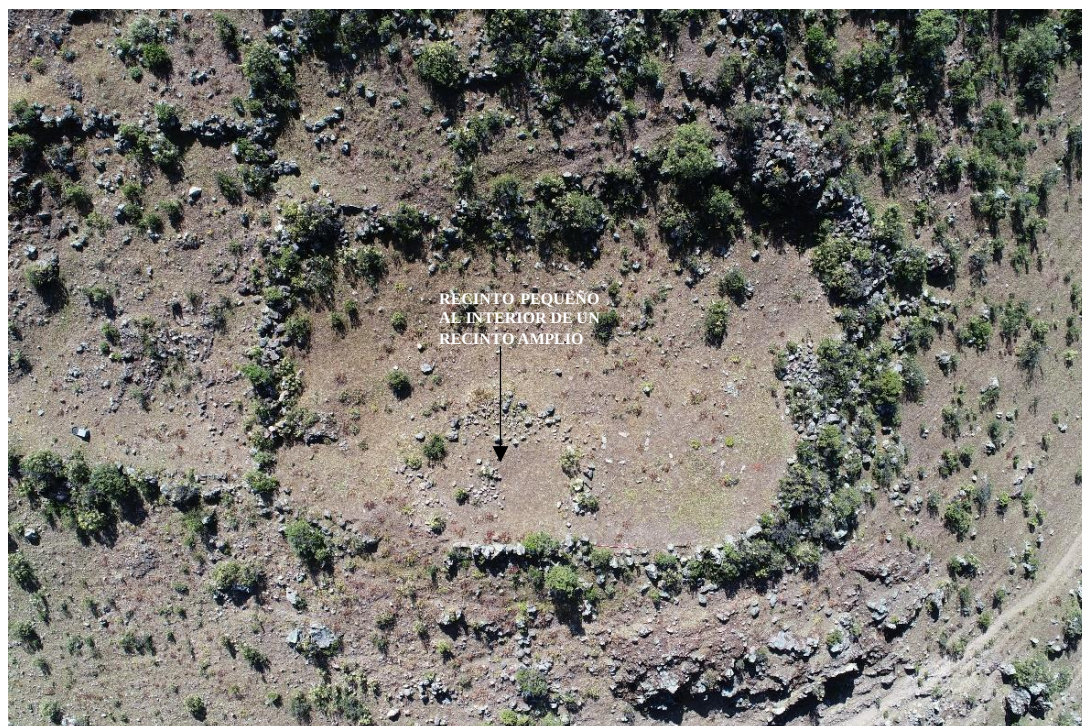
Fig. 62. Vista en planta de un recinto-muestra de los Recintos amplios (Ec-2/SII).

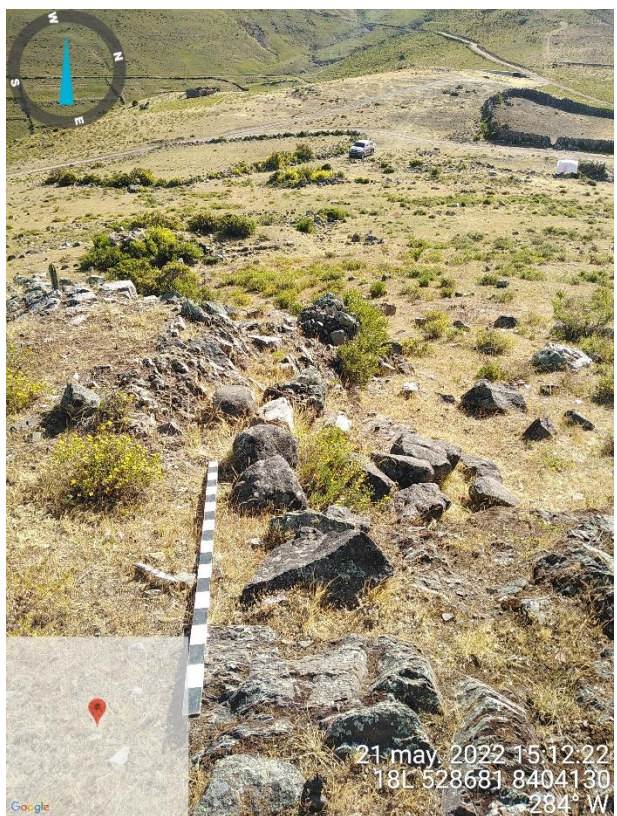
Fig. 63. Detalle de los muros emplazados sobre la roca, lado oeste de los Recintos amplios (Ec-2/SII). Toma de este a oeste.

Los recintos presentan un diámetro muy variable, entre 16 m y 28 m y se emplazan sobre las fallas rocosas visibles en superficie (Fig. 63). Los vanos de acceso no se definen completamente, pero algunas piedras indican que habrían estado ubicadas en las partes laterales o comunicadas con los Barrios (Ec-1/SII). Los muros están conformados por piedras angulares de tamaño variado, de 0.30 m de longitud promedio. Debido al mal estado, las bases y las pircas modernas no permiten identificar las hiladas ni la mampostería. Los muros tienen doble hilera, un ancho promedio de 0.90 m y una altura conservada de 0.85 m como máximo (Fig. 64).

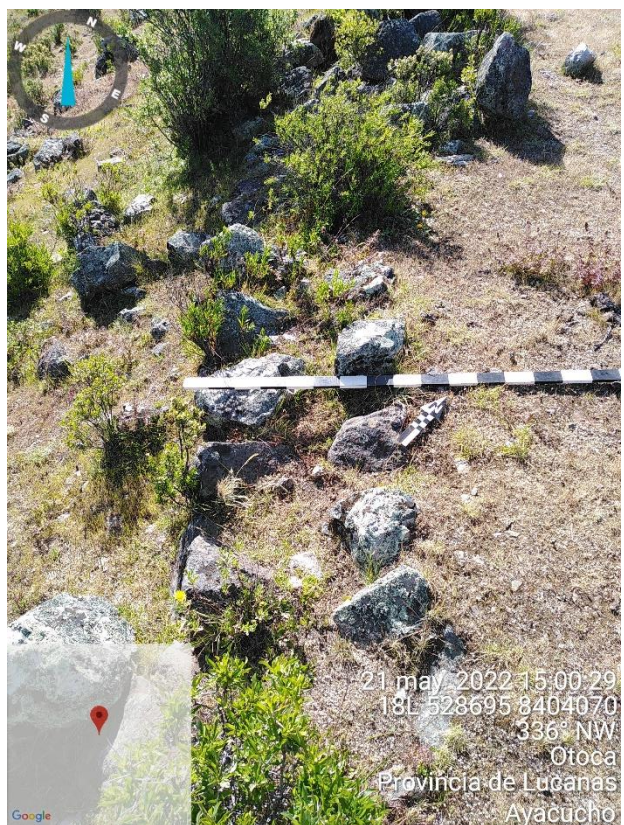
Fig. 64. Base de muro de doble hilera, Recintos amplios (Ec-2/SII). Toma de sureste a noroeste.

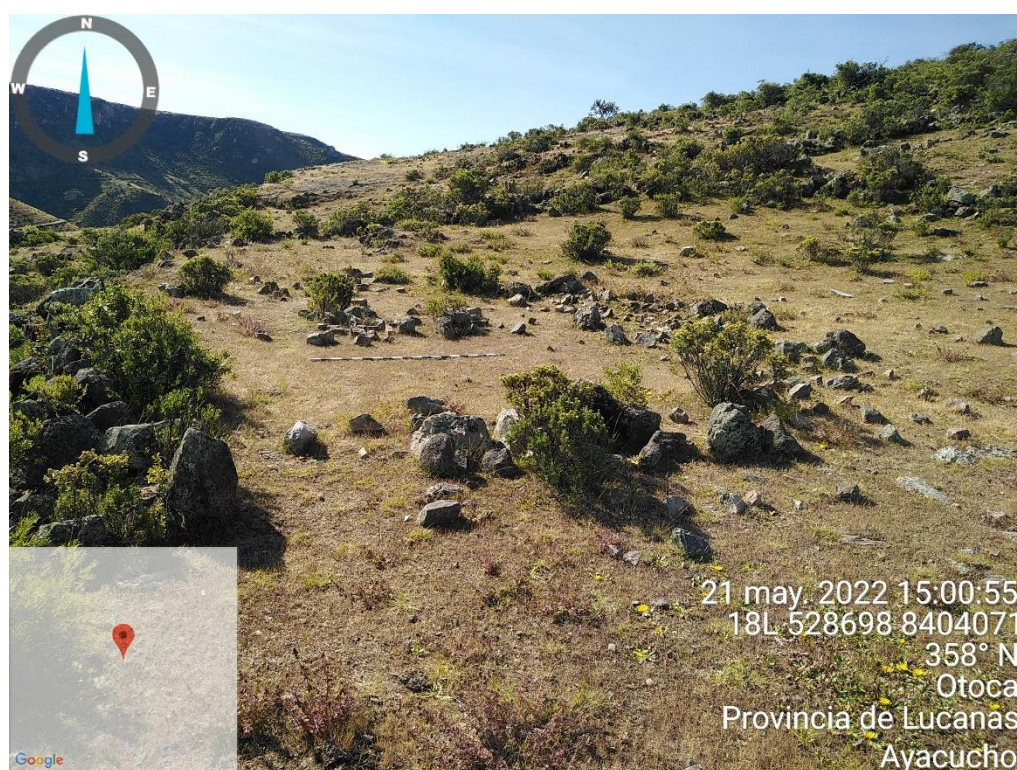
Fig. 65. Vista general de los Recintos amplios (Ec-2/SII). Véase el recinto interior en uno de los recintos amplios. Toma de sur a norte.

Un recinto en el lado oeste contiene a otro de dimensiones menores, también en mal estado debido al pastoreo moderno y a la intensa vegetación (Fig. 65). Es posible que estos compartimientos hayan existido dentro de otros recintos, los alineamientos de piedras constantes podrían configurar alguna estructura. Se registraron, además, fragmentos de cuerpos de cerámica, algunos decorados, además de batanes fracturados.

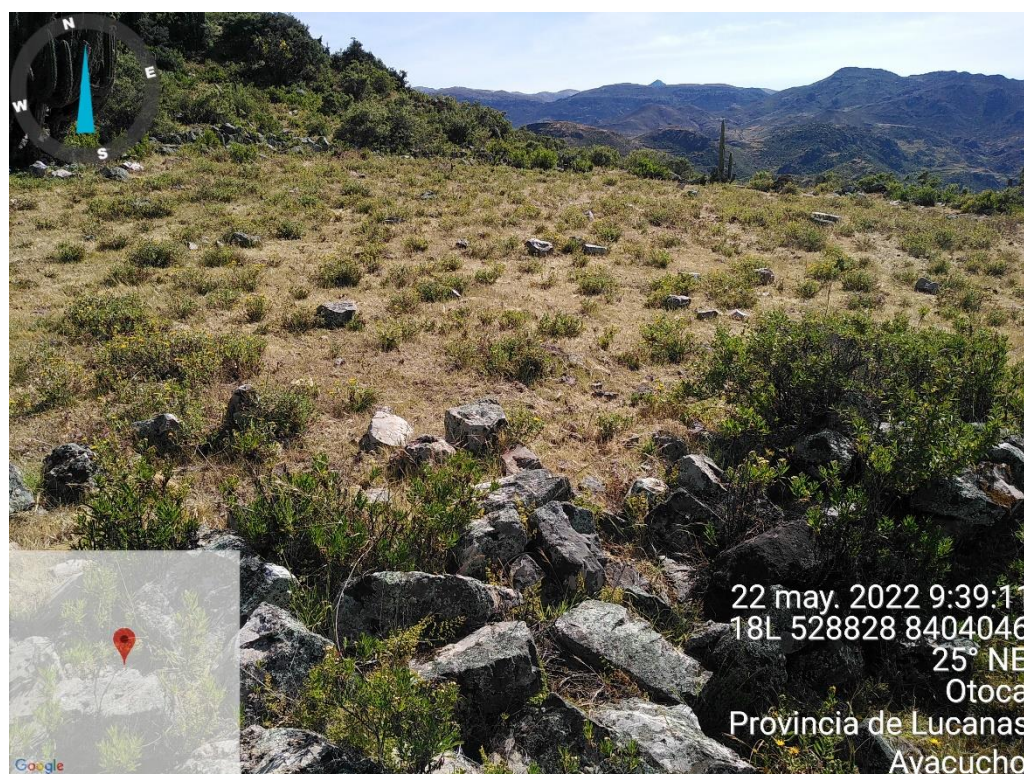
Fig. 66. Vista general del interior de los Recintos amplios (Ec-2/SII), lado sur. Toma de sur a norte.

El estado de conservación es malo, la mayoría de muros se encuentran colapsados, otras partes están cubiertas por la vegetación, desgastadas por el pastoreo o, como algunos recintos del lado sureste, han sido reocupados como corrales modernos (Fig. 66). Cabe recordar que, al ubicarse en las zonas laterales y de baja pendiente, es más accesible al tránsito moderno del ganado y del pastoreo.
