Caracteres domésticos y ceremoniales:

Los espacios construidos del asentamiento prehispánico Sanky Orqo durante el periodo Intermedio Tardío en el Valle de Oтока, Provincia de Lucanas, Departamento de Ayacucho.

INFORME FINAL DEL TRABAJO DE INVESTIGACIÓN

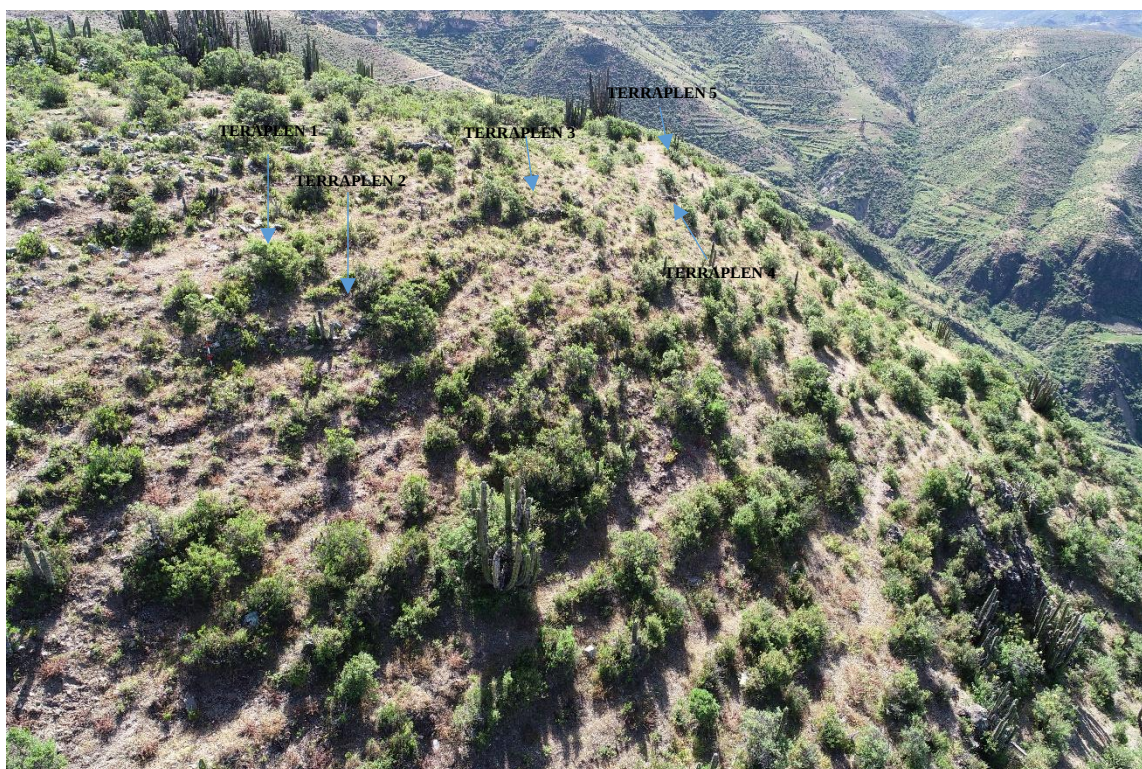
Fig. 67. Vista panorámica de los Terraplenes (Ec-3/SII). Nótese las líneas negras como resalte de los terraplenes. Toma de noreste a suroeste.

**5.2.2.3. Espacio construido 3 (Ec-3): Terraplenes.** Se ubica en la franja y en el inicio del descenso de la ladera este del Sector II, se contabilizaron un total de 5 terraplenes (Fig. 67). Presentan una orientación de sur a norte, con ejes rectos, ondulados y a veces a desnivel. Están contruidos con piedras angulares de tamaño mediano y pequeño, que no exceden los 0.30 m de longitud, unidos con argamasa de barro desgastado y con mampostería careada (Fig. 68). Las hiladas no se definen por conservar una altura mínima, pero poseen una tendencia hacia la horizontalidad (Fig. 69).

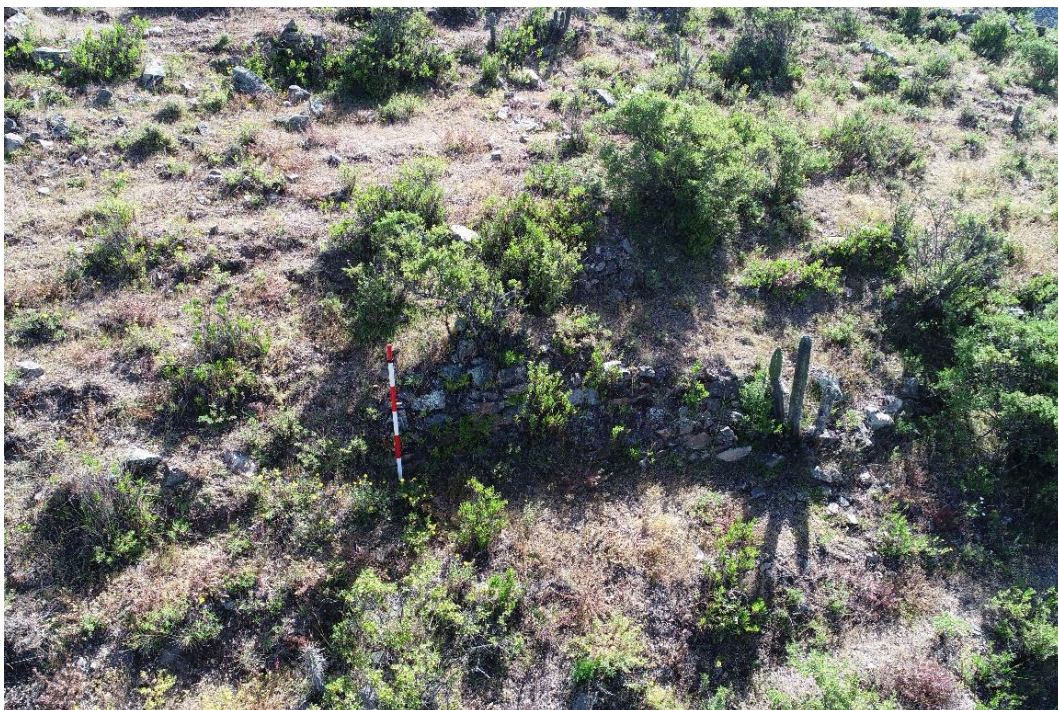
Fig. 68. Vista general de un terraplén-muestra en el Sector II. Toma de este a oeste.

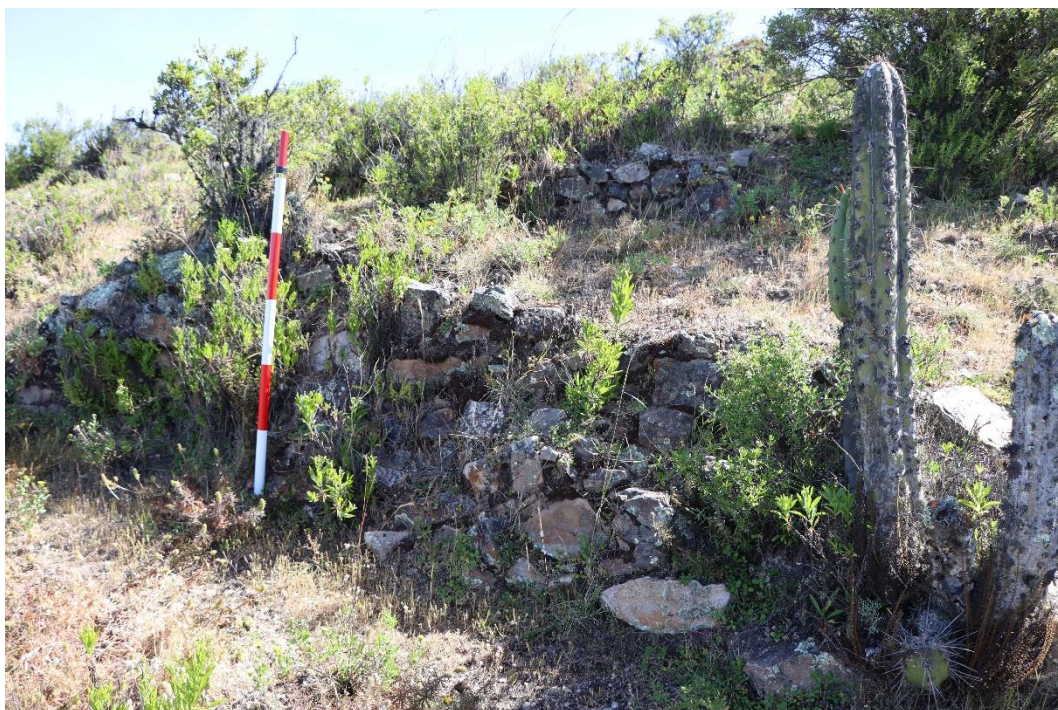
Fig. 69. Detalle de los paramentos, Terraplenes (Ec-3/SII). Toma de noreste a suroeste.

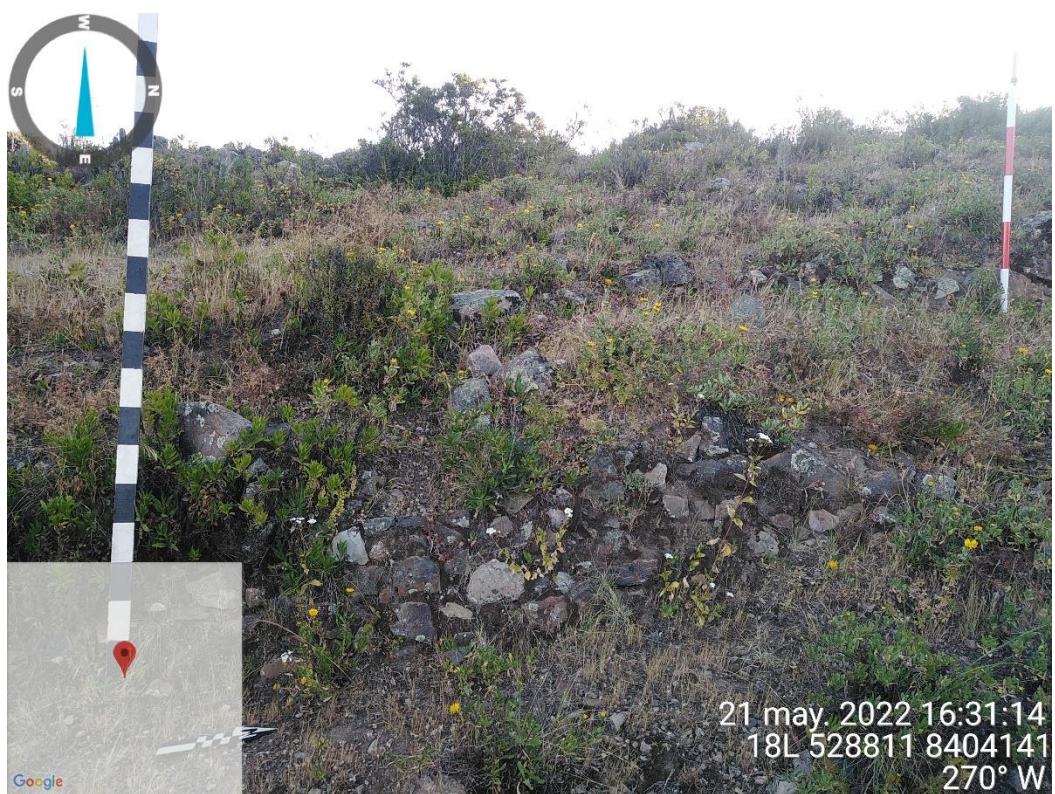
Fig. 70. Detalle de los paramentos a desnivel, Terraplenes (Ec-3/SII). Toma de este a oeste.

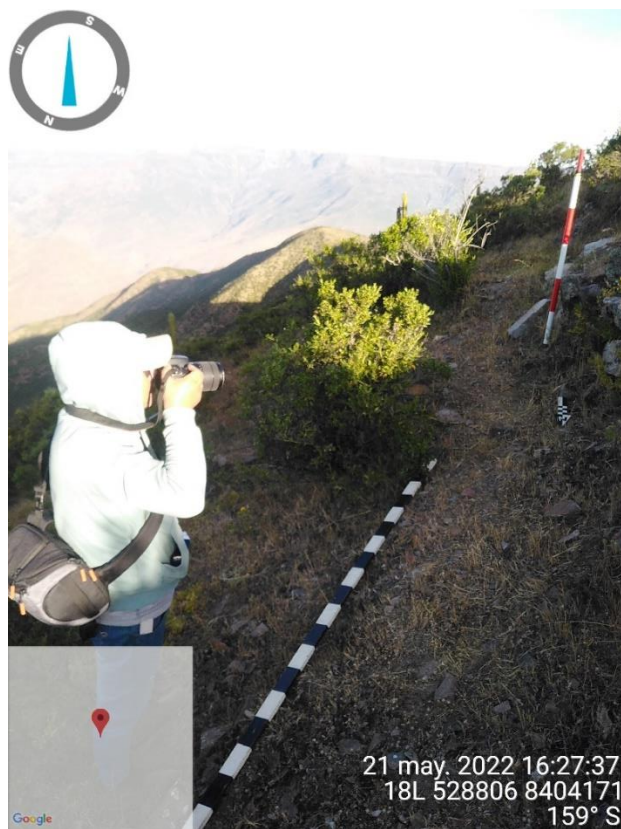
Fig. 71. Registro fotográfico de los Terraplenes (Ec-3/SII). Toma de norte a sur.

Los terraplenes miden entre 5 m y 15 m máximo de largo, la altura conservada es de 0.30 m a 0.70 m. El ancho no corresponde por poseer un solo paramento aterrazado, cubierto por vegetación en la cabecera (Fig. 70, Fig. 71). No presenta revoque. Asimismo, se identificó un fragmento de borde de cerámica y una lasca de obsidiana.

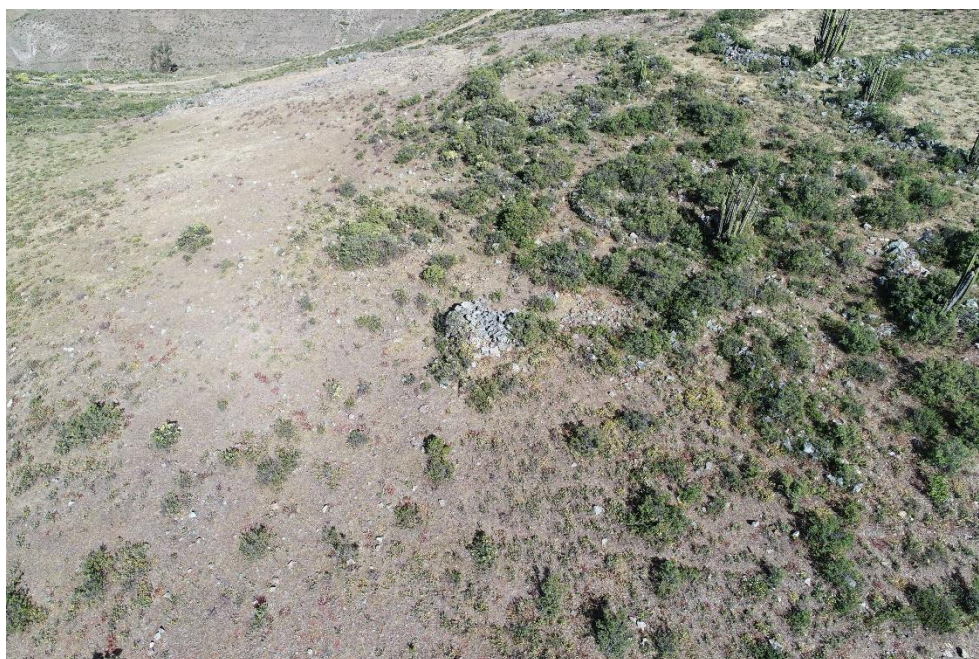
Fig. 72. Vista panorámica de la Chullpa (Ec-4/SII). Véase a la derecha los Recintos amplios del Sector II y a la izquierda el cuello semiplano de intersección. Toma de este a oeste.

**5.2.2.4. Espacio construido 4 (Ec-4): Chullpa.** Se ubica al sureste del lado inferior del Sector II (Fig. 72). Solo se identificó una chullpa colapsada, donde las piedras se amontonan y la definición arquitectónica es complicada. Posee planta ovalada y está construida con piedras angulares semicanteadas (Fig. 73). Los muros tienen doble hilera, no se ha identificado hiladas y no se ha conservado el mortero. Está orientado de noroeste a sureste, tomando como referencia el vano de acceso el cual se orienta hacia el noroeste (Fig. 74).

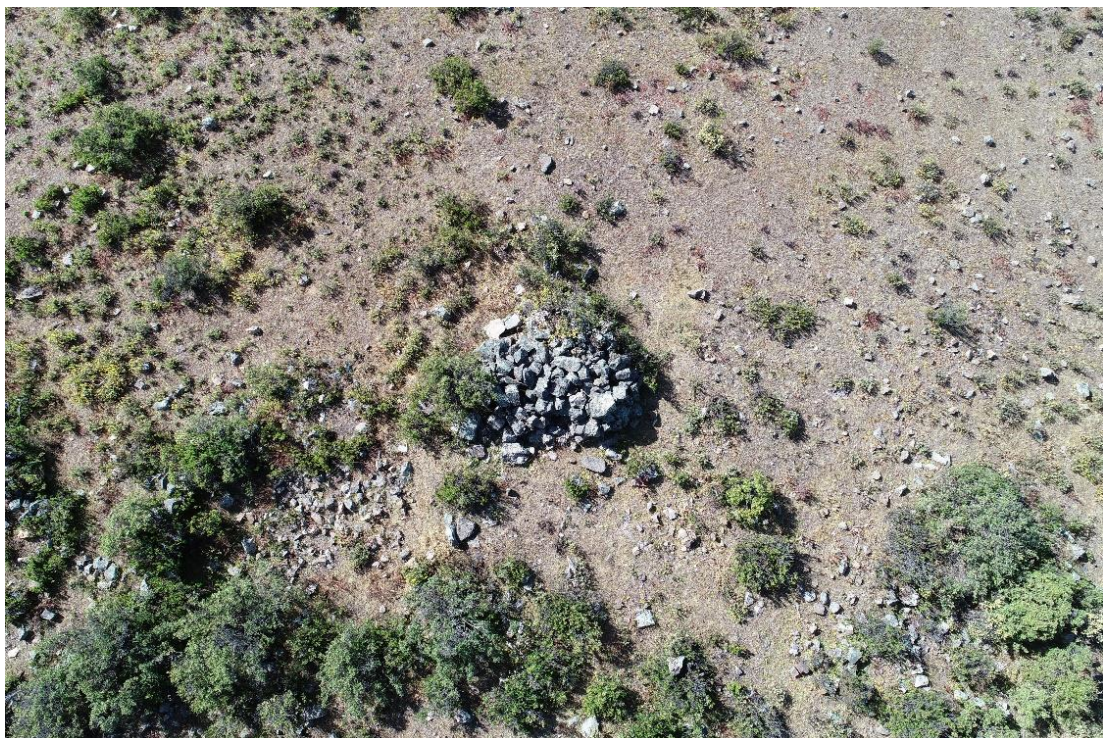
Fig. 73. Vista en planta de la Chullpa (Ec-4/SII).

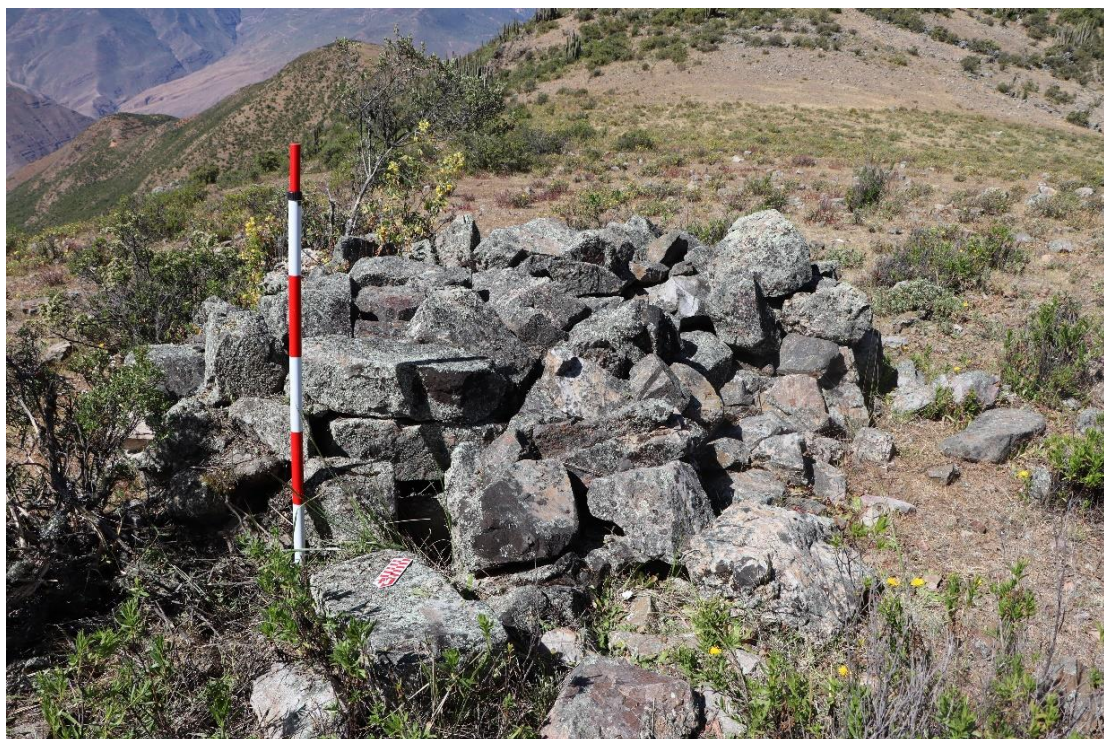
Fig. 74. Vista frontal de la Chullpa (Ec-4/SII). Véase el vano de acceso en el centro izquierdo. Toma de norte a sur.

El estado de conservación es malo. El colapso de los muros y el techo ha ocasionado que actualmente la chullpa se confunda con un simple amontonamiento de piedras. Por ello, es posible que, otros amontonamientos aledaños, correspondan a chullpas en pésimo estado de conservación. Esto solo se definirá con excavaciones arqueológicas.

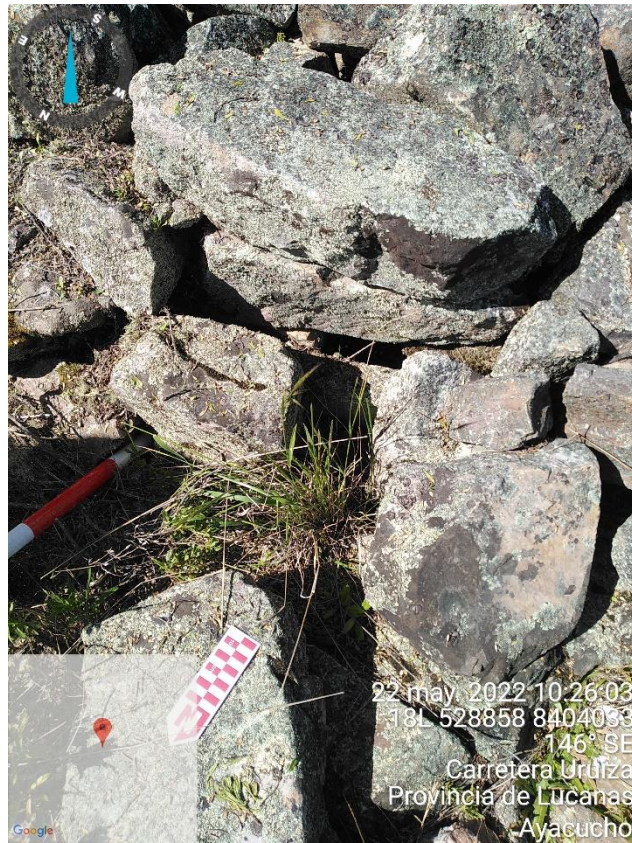
Fig. 75. Detalle del vano de acceso clausurado de la Chullpa (Ec-4/SII).

Presenta un ancho de 4.60 m y un largo de 3.60 m, la altura que conserva es de 0.44 m mínimo y 0.93 m máximo. En el vano de acceso se utilizaron piedras seleccionadas de forma plana y alargada, tanto para la jamba como para el dintel, las medidas del vano son de 0.26 m de ancho y 0.24 m de altura. Se encuentra clausurado por una piedra plana alargada, colocada de forma horizontal en el interior de las jambas (Fig. 75, Fig. 76, Fig. 77).

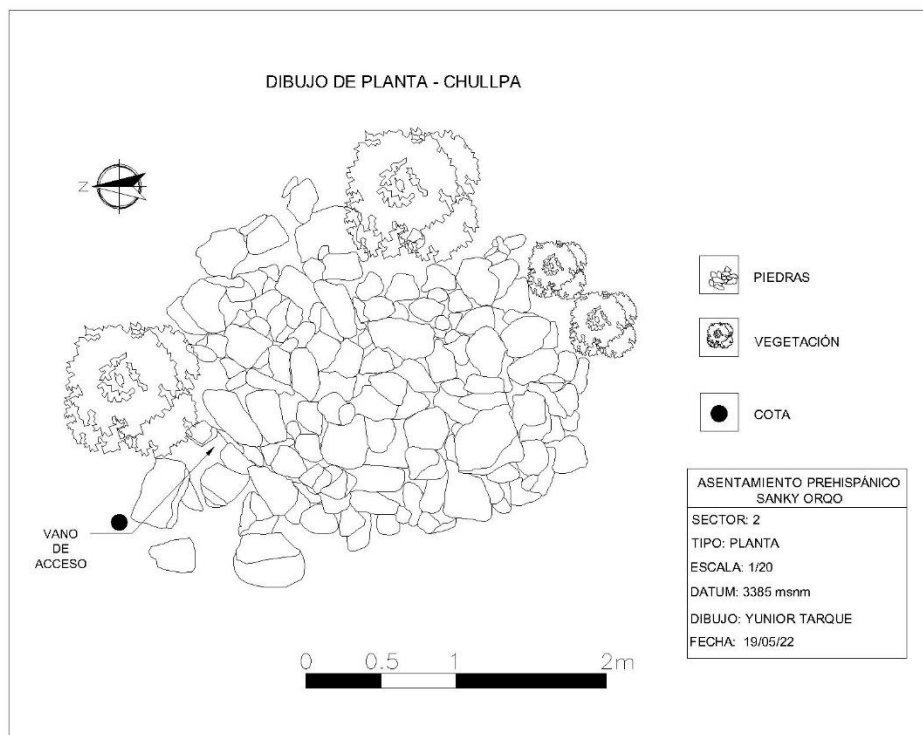
Fig. 76. Dibujo de planta de la Chullpa (Ec-4/SII). Ver el dibujo de corte en la Fig. 77.

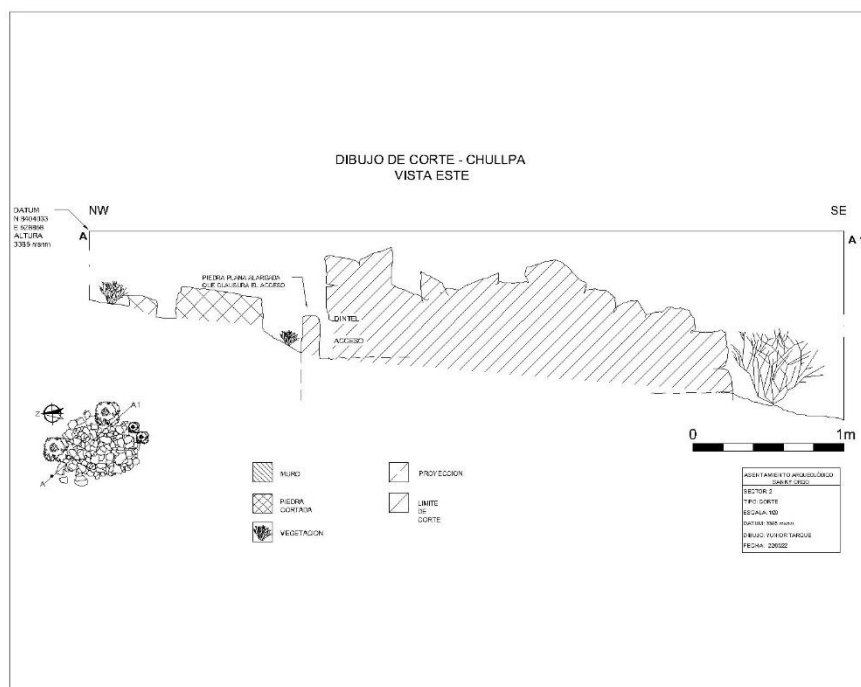
Fig. 77. Corte A-A1 de la Chullpa (Ec-4/SII). Ver el dibujo de planta en la Fig. 76.

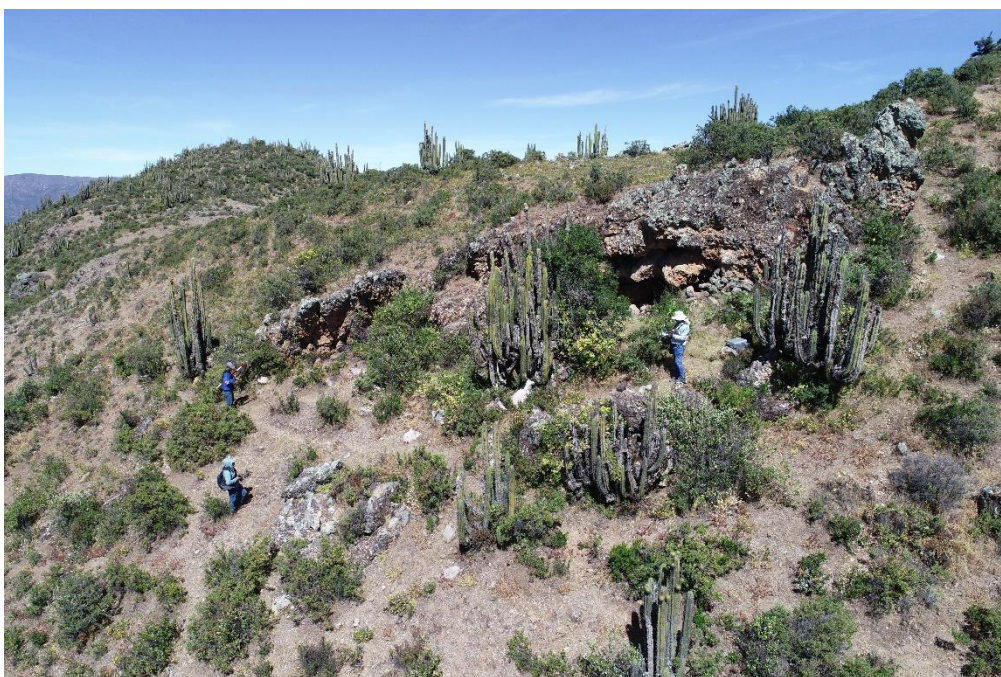
Fig. 78. Vista panorámica de los Abrigos rocosos (Ec-5/SII), lado sureste. Toma de noreste a suroeste.

**5.2.2.5. Espacio construido 5 (Ec-5): Abrigos rocosos.** En el descenso del lado sur del Sector II, junto a los Barrios (Ec-1/SII), existen rocas de grandes dimensiones donde se definieron 2 abrigos rocosos. Mientras, en la pendiente del lado sureste, por debajo de los Barrios (Ec-1/SII), existe un abrigo rocoso donde se identificó arquitectura (Fig. 78).

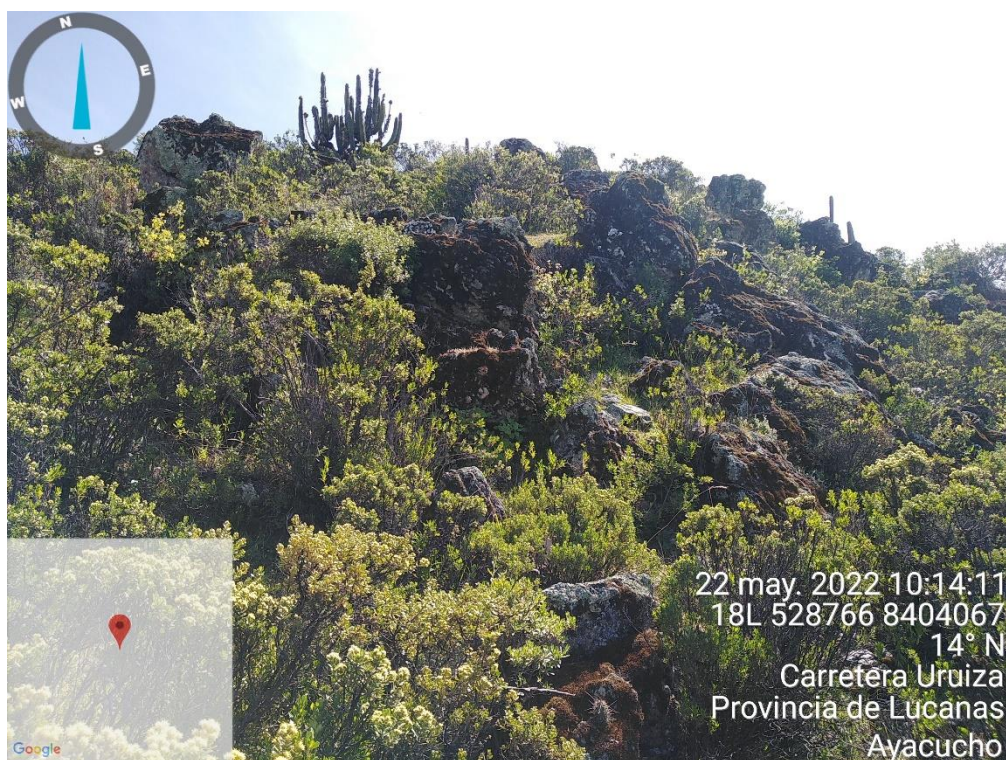
Fig. 79. Vista panorámica de los Abrigos rocosos (Ec-5/SII), lado sur. Toma de sur a norte.

En uno de los abrigos rocosos del lado sur (Fig. 79), se identificó un muro de piedra que se adosa con dirección este (Fig. 80) y algunos fragmentos de cerámica que podrían situarse por arrastre. En el otro se identificaron algunos fragmentos diagnósticos y no diagnósticos de cerámica de acabado tosco, sin decoración. Así como un lítico esférico entendido como proyectil. Sin embargo, ningún abrigo mostró una arquitectura definida.

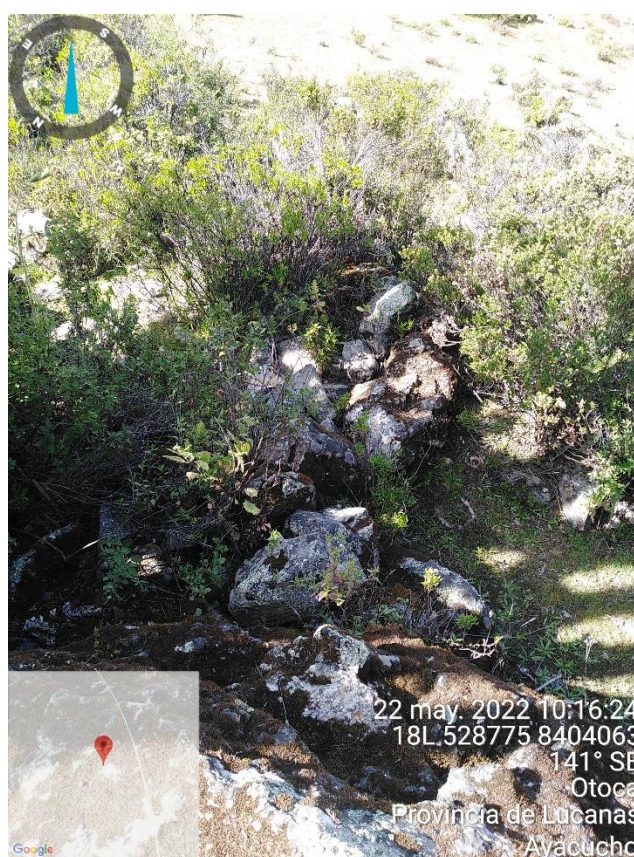
Fig. 80. Muro adosado a un abrigo rocoso, lado sur de los Abrigos rocosos (Ec-5/SII). Toma de noroeste a sureste.

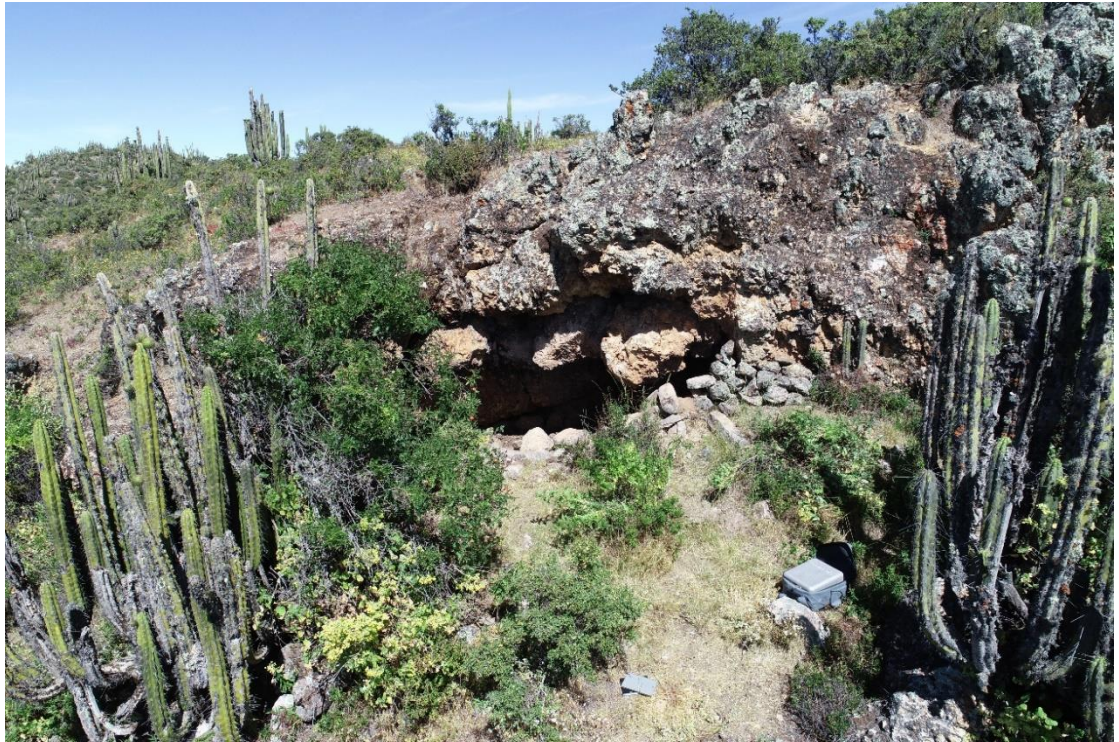
Fig. 81. Vista general de los Abrigos rocosos (Ec-5/SII), lado sureste. Detalle del muro adaptado a la cavidad rocosa. Toma de noreste a suroeste.

Por el contrario, en la pendiente del lado sureste, se registró un tercer abrigo rocoso con arquitectura, orientado hacia el este (Fig. 81). Presenta un muro de piedra en la concavidad del ingreso (Fig. 82). Este muro está construido por piedras angulares semicanteadas y cantos rodados de diferentes tamaños, unidos con mortero de barro. Presentan una hilera, las piedras se fueron colocando unas sobre otras sin formar hiladas, no presenta revestimiento (Fig. 83). El muro mide 5.50 m de

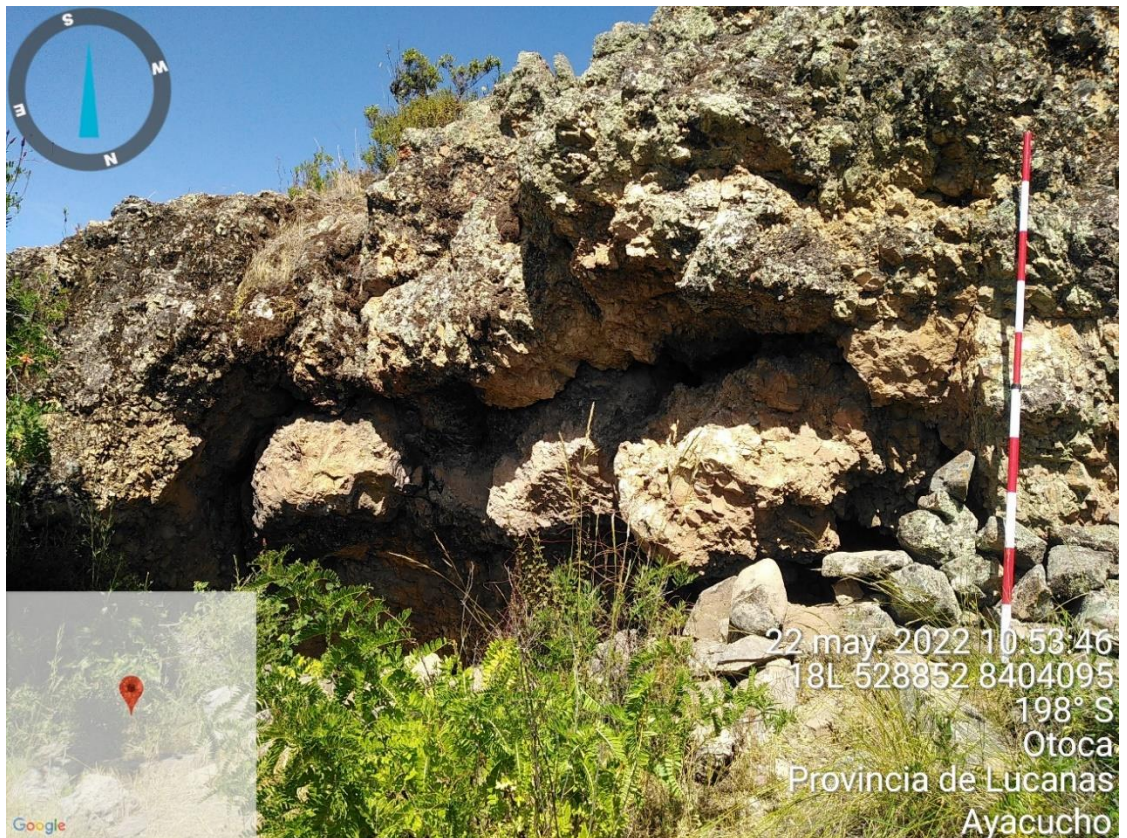
Fig. 82. Vista frontal del paramento adaptado a la cavidad rocosa, lado sureste de los Abrigos rocosos (Ec-5/SII). Toma de norte a sur.

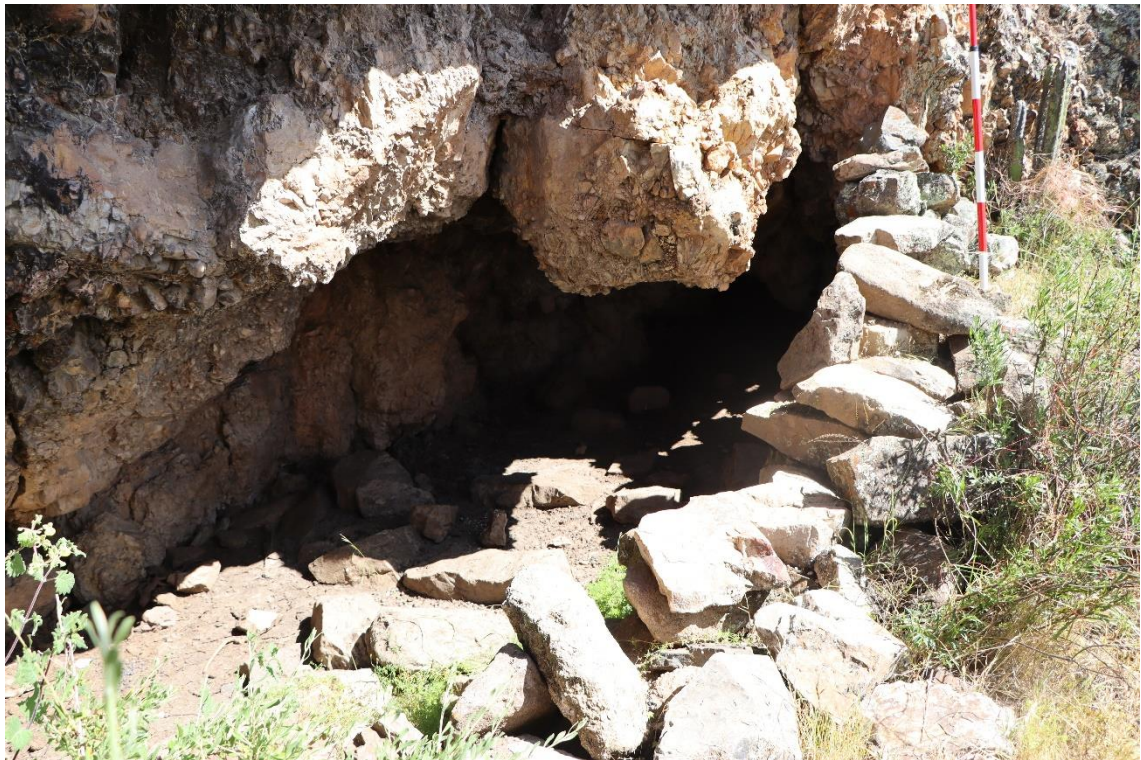
Fig. 83. Detalle del paramento de una hilera. Vista de sureste a noroeste.

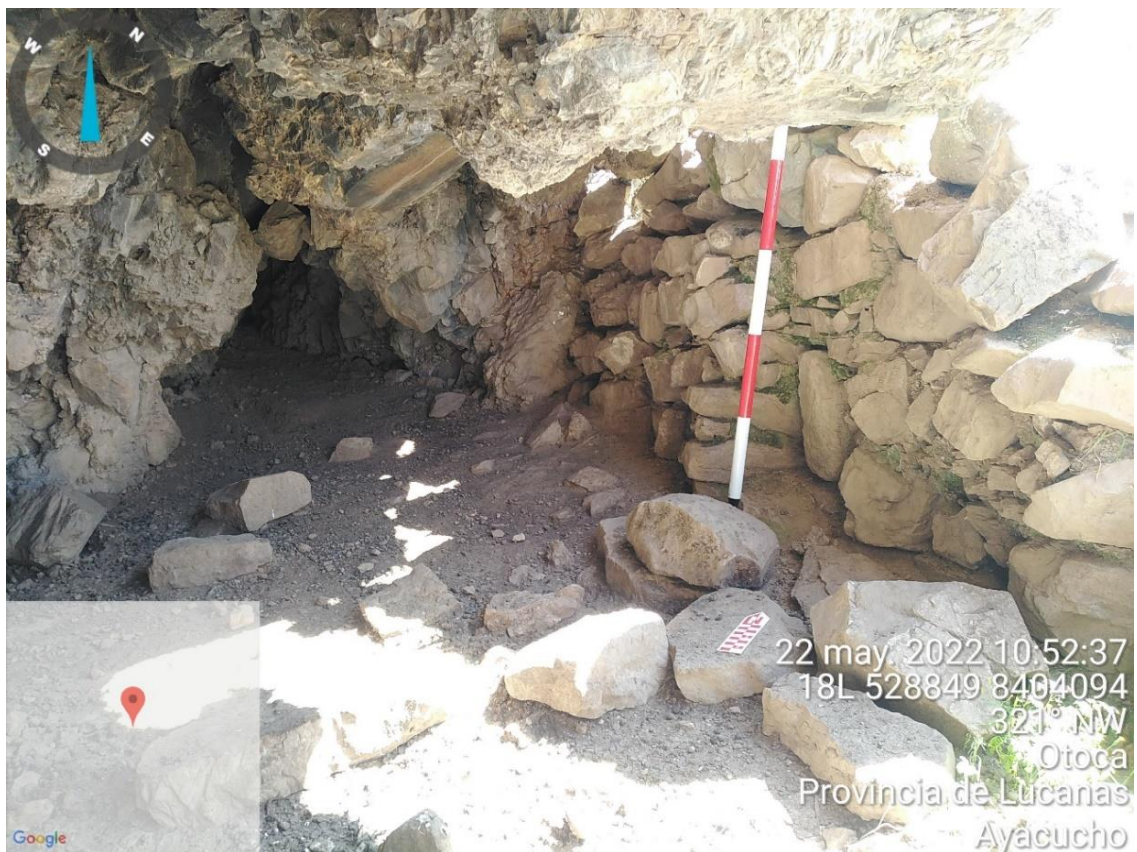
Fig. 84. Detalle del interior del abrigo rocoso en el lado sureste del Sector II. Toma de sureste a noroeste.

A 0.70 m del muro se registró la base de un segundo muro que funcionaría como refuerzo o como umbral para el acceso. La cavidad interna del abrigo rocoso es de 6.15 m de largo y 1.98 m de ancho (Fig. 84, Fig. 85). Asimismo, se identificó un fragmento de cerámica con decoración en el lado interior.

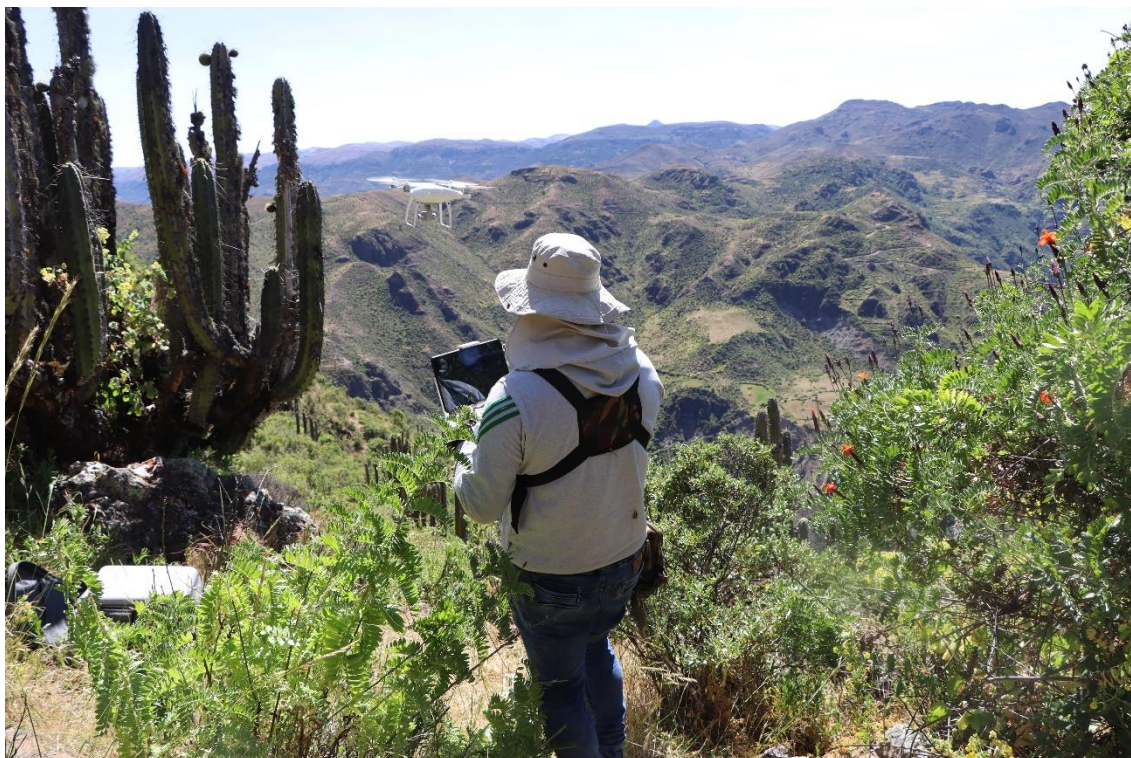
Fig. 85. Vuelo con dron como parte del registro fotográfico, Sector II. Toma de oeste a este.

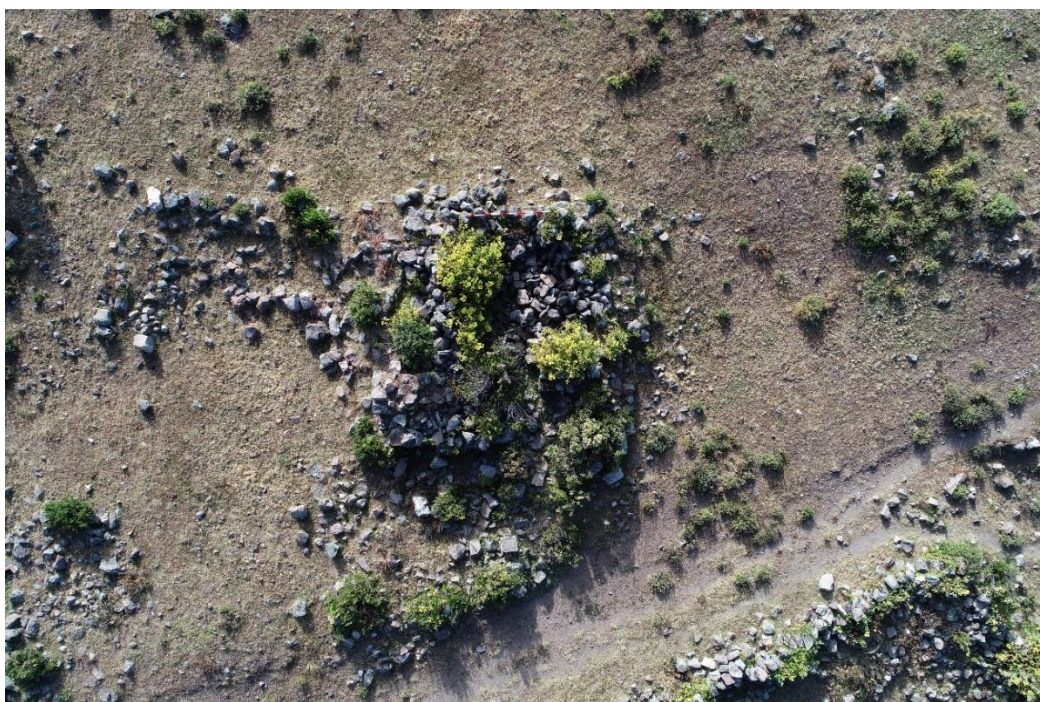
Fig. 86. Vista general de los Recintos ortogonales mejor definidos (Ec-6/SII).

**5.2.2.6. Espacio construido 6 (Ec-6): Recintos ortogonales.** Se ubican en el lado oeste, parte inferior del Sector II. Se trata de 3 espacios construidos donde uno se define con mayor claridad y será descrito con mejor detalle (Ec-6) (Fig. 86). Respecto a los otros 2 espacios construidos, uno trata de muros de doble hilera al ras del suelo a 11 m hacia el norte del Ec-6, y se confunden entre la hierba y las piedras sueltas (Fig. 87); y el otro consiste en muros de doble hilera que habrían conformado un recinto, se ubicó 20 m hacia el este del Ec-6, pendiente arriba (Fig. 88).

El espacio construido seleccionado está conformado por tres 3 recintos contiguos. De los 2 recintos en el lado este, uno se define mejor. Mide 5 m de largo por 3.40 de ancho, mientras el recinto adosado en lado oeste mide 6.5 m de largo por 5.50 m de ancho. Comprende un muro principal con eje de norte a sur que, desde el paramento oeste, se adosan los recintos. Dos estaban comunicados por un vano de acceso, el tercer recinto no se define completamente, pero su esquina norte corresponde a la curvatura del muro principal.

Están contruidos por piedras angulares semicanteadas unidas con mortero de barro. Presentan doble hilera, con núcleo de cascajo y barro. En el lado este el muro principal tiene un eje de sur a norte, y permite el adosamiento de los muros que conforman el recinto. El muro principal mide 10 m de largo, 1 m de ancho, la altura máxima que conserva es de 1.20 m máximo y 0.50 m mínimo. Se observa hasta 5 hiladas irregulares de forma horizontal. El acceso está orientado al oeste, mide 1.25 m de ancho y 1 m de alto (Fig. 89, Fig. 90). Asociado se registraron algunos fragmentos de cerámica como partes de cuerpos, sin decoración. También se registró un mortero fragmentado.

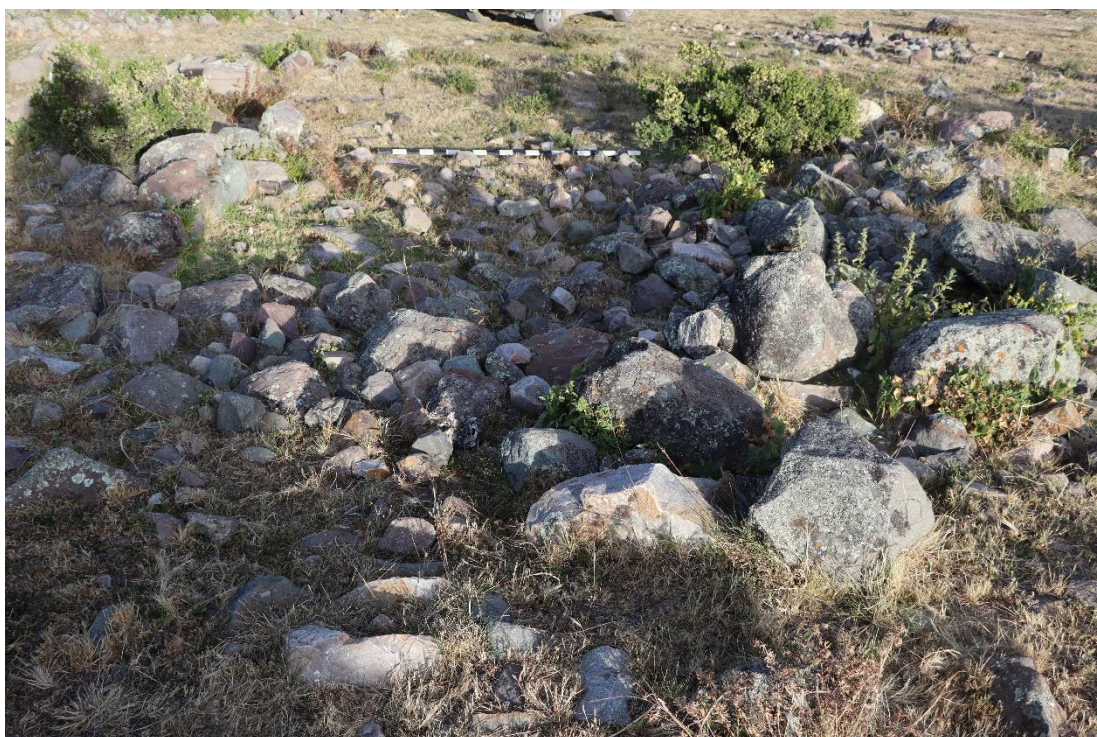
Fig. 87. Muros de doble hilera al ras del suelo con formas ortogonales, 11 m del Ec-6. Toma de noreste a suroeste.

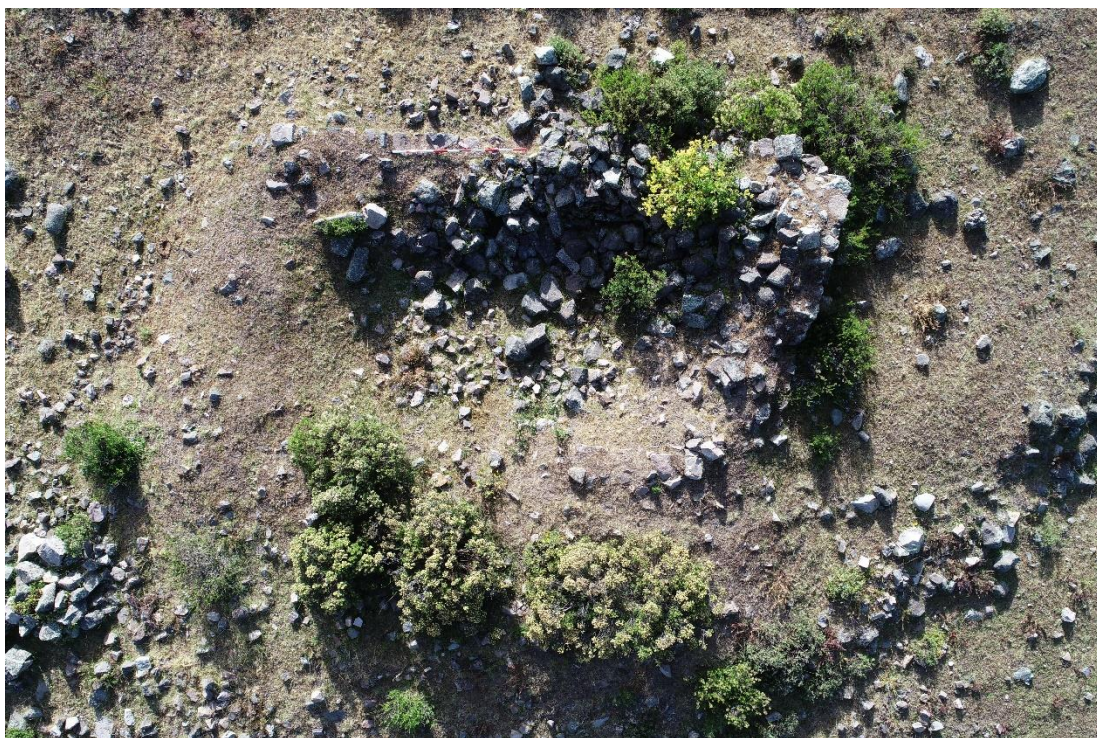
Fig. 88. Recinto ortogonal a 20 m hacia el este del Ec-6.

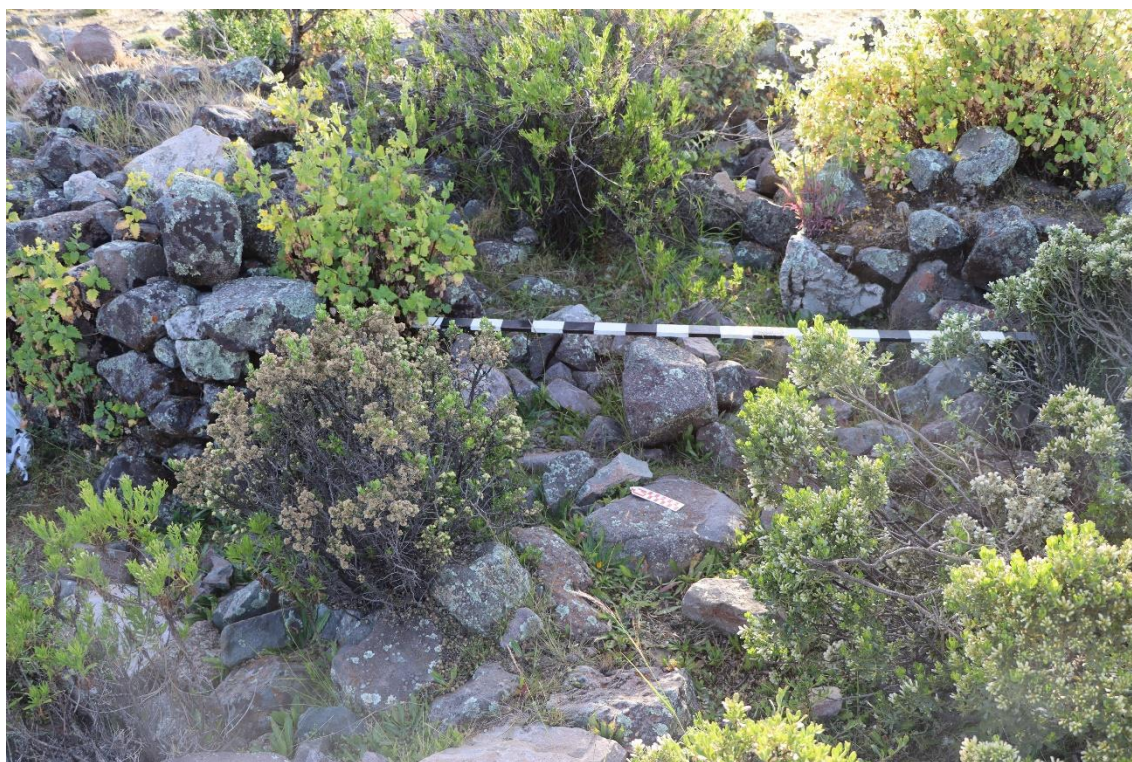
Fig. 89. Vano de acceso de los Recinto ortogonales (Ec-6/SII). Toma de suroeste a noreste.

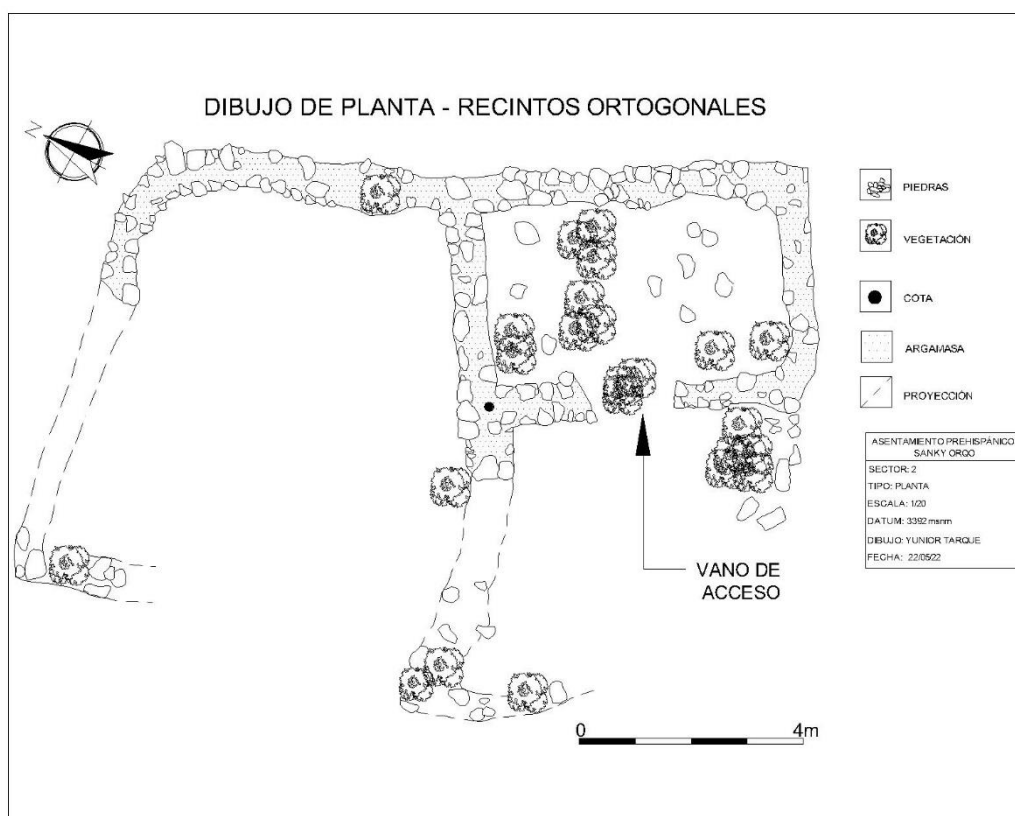
Fig. 90. Dibujo en planta de los Recintos ortogonales (Ec-6/SII).

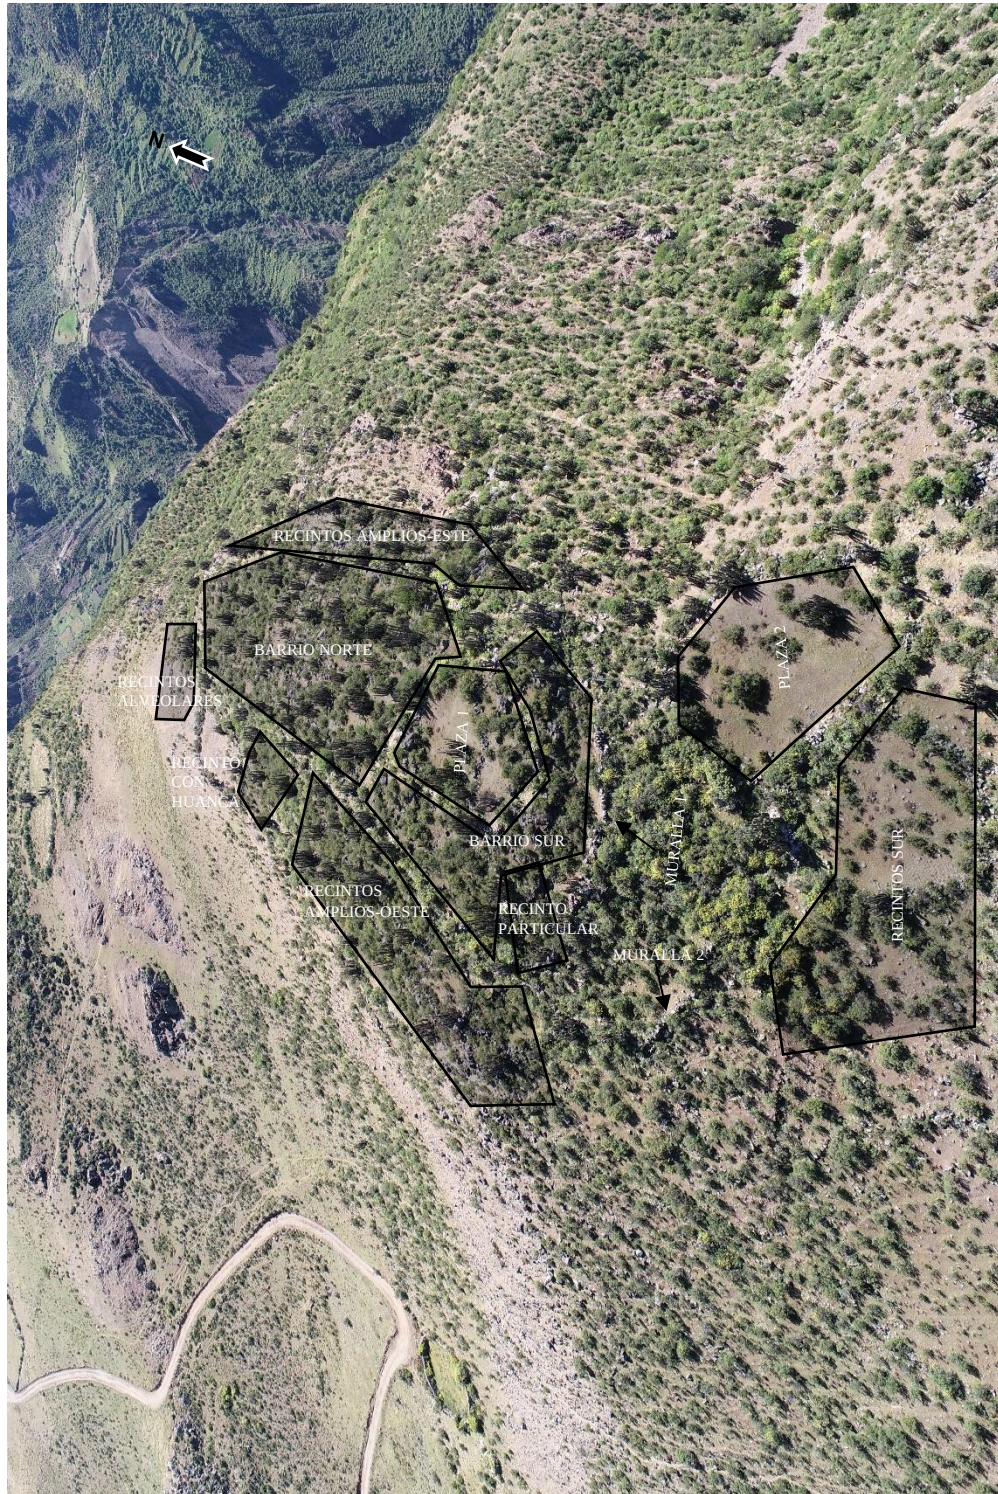
Fig. 91. Emplazamiento de los espacios construidos en el Sector I. Toma de sur a norte.

**5.2.3.1. Sector I.** Se encuentra emplazado sobre un cerro que forma parte de una cadena montañosa que se extiende de sur a norte. El relieve es accidentado ya que el cerro presenta un pico y una ladera que va descendiendo con menos pendiente hacia la dirección sur y la dirección oeste. El lado sur se dirige hacia el río Coronilla, el lado oeste se articula con las carreteras modernas hasta alcanzar la quebrada Coronilla y el lado este es abrupto y culmina en el río Mullipucro (Fig. 91, Fig. 92).

**Plaza 1 (Ec-1).** Se emplaza en la cima del cerro. Es probable que se haya modificado el espacio natural para alcanzar un nivel plano o hayan aprovechado algún nivel menos rocoso y menos abrupto para construir la plaza. Al norte de la plaza se encuentra una piedra de grandes dimensiones, la cual permite la elevación inmediata del terreno, creando otras plataformas para el emplazamiento de recintos (Barrio norte, Ec-2/SI) (Fig. 93). Exactamente, estos recintos contiguos e inmediatos al norte de la Plaza 1, se ubican en el punto más elevado del cerro.
