Caracteres domésticos y ceremoniales:

Los espacios construidos del asentamiento prehispánico Sanky Orqo durante el periodo Intermedio Tardío en el Valle de Oтока, Provincia de Lucanas, Departamento de Ayacucho.

INFORME FINAL DEL TRABAJO DE INVESTIGACIÓN

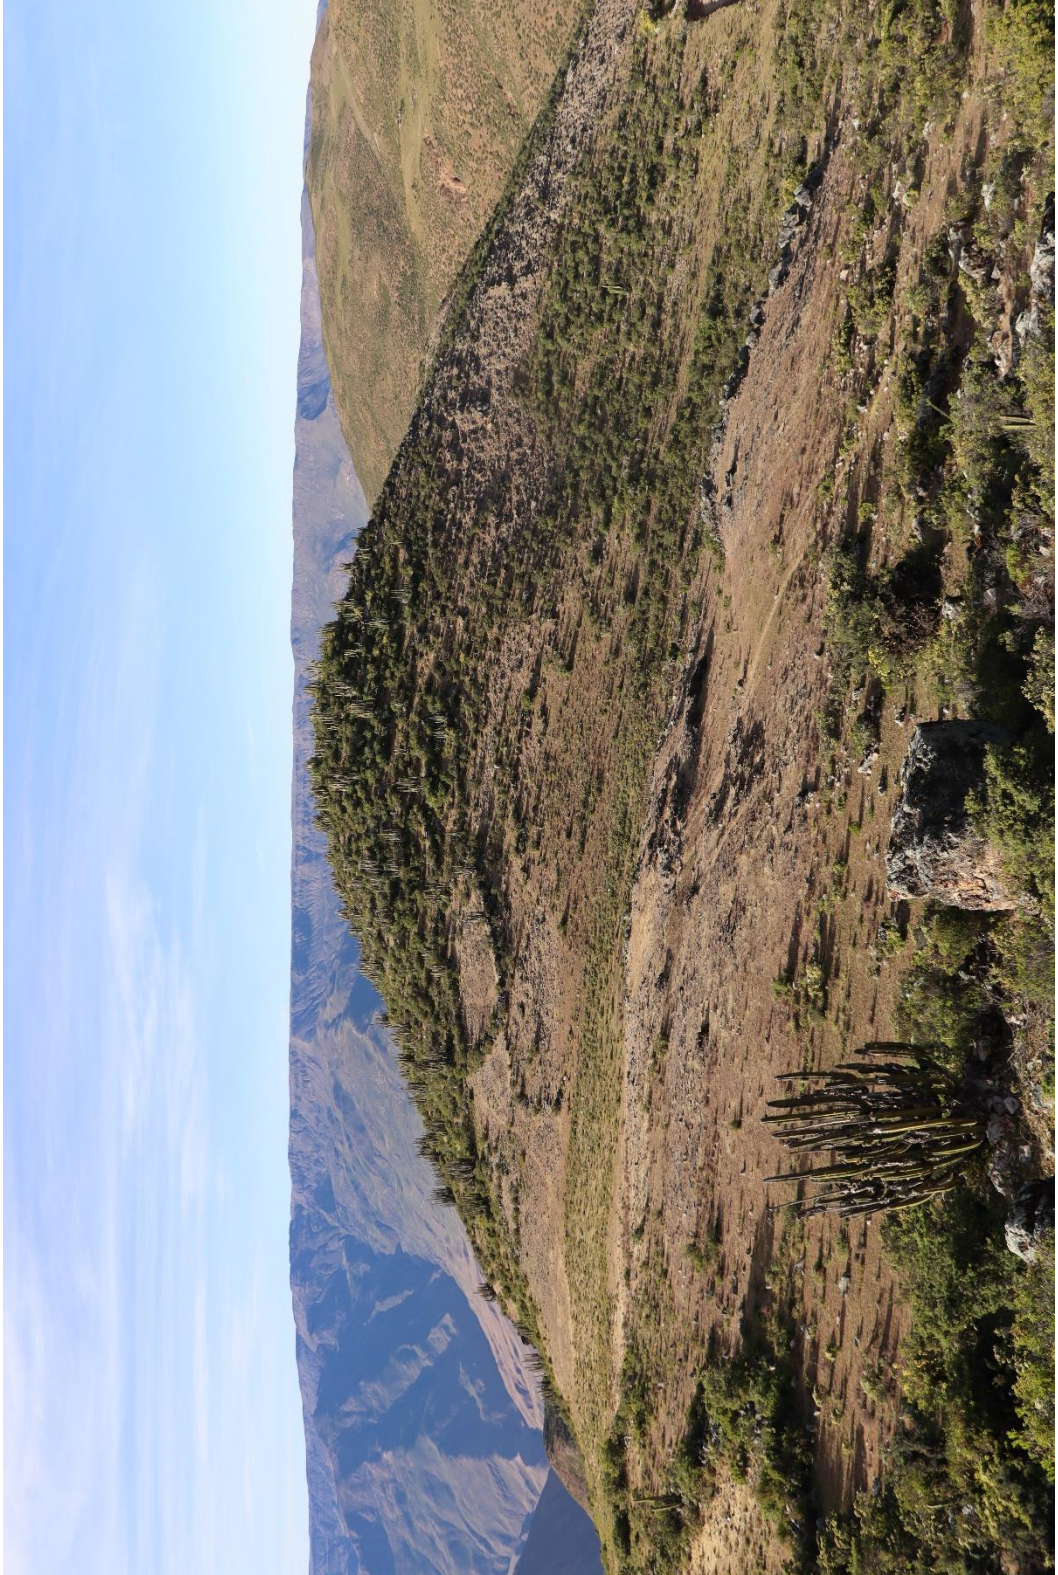
Fig. 92. Emplazamiento de los espacios construidos del Sector I. Toma de norte a sur.

**5.2.3.1. Sector I.** Se encuentra emplazado sobre un cerro que forma parte de una cadena montañosa que se extiende de sur a norte. El relieve es accidentado ya que el cerro presenta un pico y una ladera que va descendiendo con menos pendiente hacia la dirección sur y la dirección oeste. El lado sur se dirige hacia el río Coronilla, el lado oeste se articula con las carreteras modernas hasta alcanzar la quebrada Coronilla y el lado este es abrupto y culmina en el río Mullipucro (Fig. 91, Fig. 92).

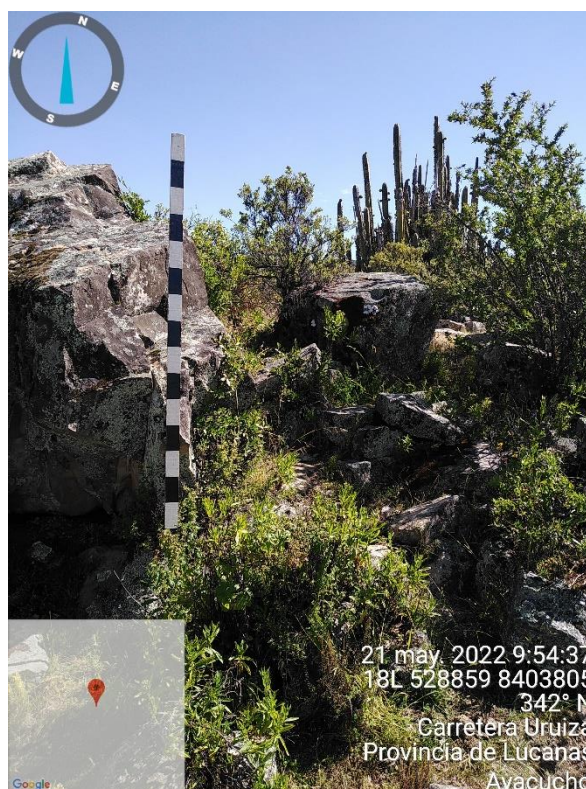
Fig. 93. Piedra ciclópea al norte de la Plaza 1 (Ec-1/SI). Emplazamiento y construcción con estructuras naturales.

**5.2.1.1. Espacio construido 1 (Ec-1): Plaza 1.** La Plaza 1 se ubica en la cima del Sector I y se encuentra rodeada por los Barrios (Ec-2/SI) (Fig. 05). Está conformada por un muro circundante de piedras angulares grandes y medianas, semicanteadas, las cuales están unidas por mortero de barro. El muro presenta doble hilera y mampostería careada, con un ancho mínimo de 0.68 m y máximo de 1.06 m, y conserva una altura mínima de 0.49 m y máxima de 1 m. En el lado norte se observa una piedra natural ciclópea que forma parte del muro para dar conformación a la plaza (Fig. 06, ver más adelante Fig. 93).

**Plaza 1 (Ec-1).** Se emplaza en la cima del cerro. Es probable que se haya modificado el espacio natural para alcanzar un nivel plano o hayan aprovechado algún nivel menos rocoso y menos abrupto para construir la plaza. Al norte de la plaza se encuentra una piedra de grandes dimensiones, la cual permite la elevación inmediata del terreno, creando otras plataformas para el emplazamiento de recintos (Barrio norte, Ec-2/SI) (Fig. 93). Exactamente, estos recintos contiguos e inmediatos al norte de la Plaza 1, se ubican en el punto más elevado del cerro.

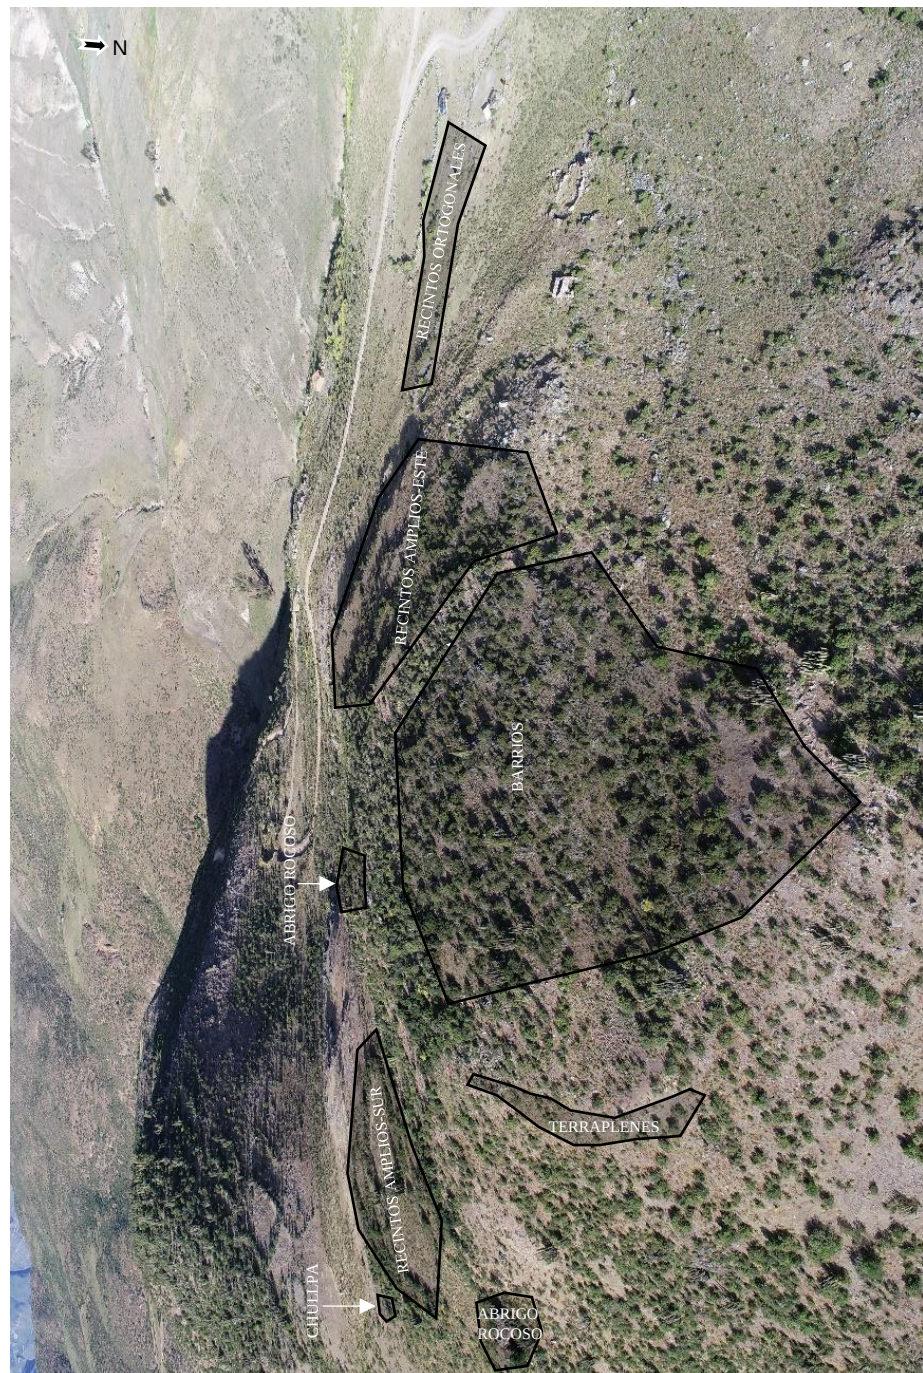
Fig. 94. Emplazamiento de los espacios construidos del Sector II. Toma de este a oeste.

**5.2.3.2. Sector II.** Se encuentra emplazado sobre un cerro, el cual forma parte de una cadena montañosa que se extiende de sur a norte. El relieve es accidentado ya que el cerro presenta un pico y una ladera que va descendiendo con menos pendiente hacia la dirección oeste. Hacia la dirección sur, el sector desciende y culmina en un cuello semiplano que sirve de intersección para iniciar el pico del Sector I. El lado oeste se articula con los corrales modernos y con las carreteras modernas hasta alcanzar la quebrada Coronilla y el lado este y norte es abrupto y culmina en el río Mullipucro (Fig. 94, Fig. 95).

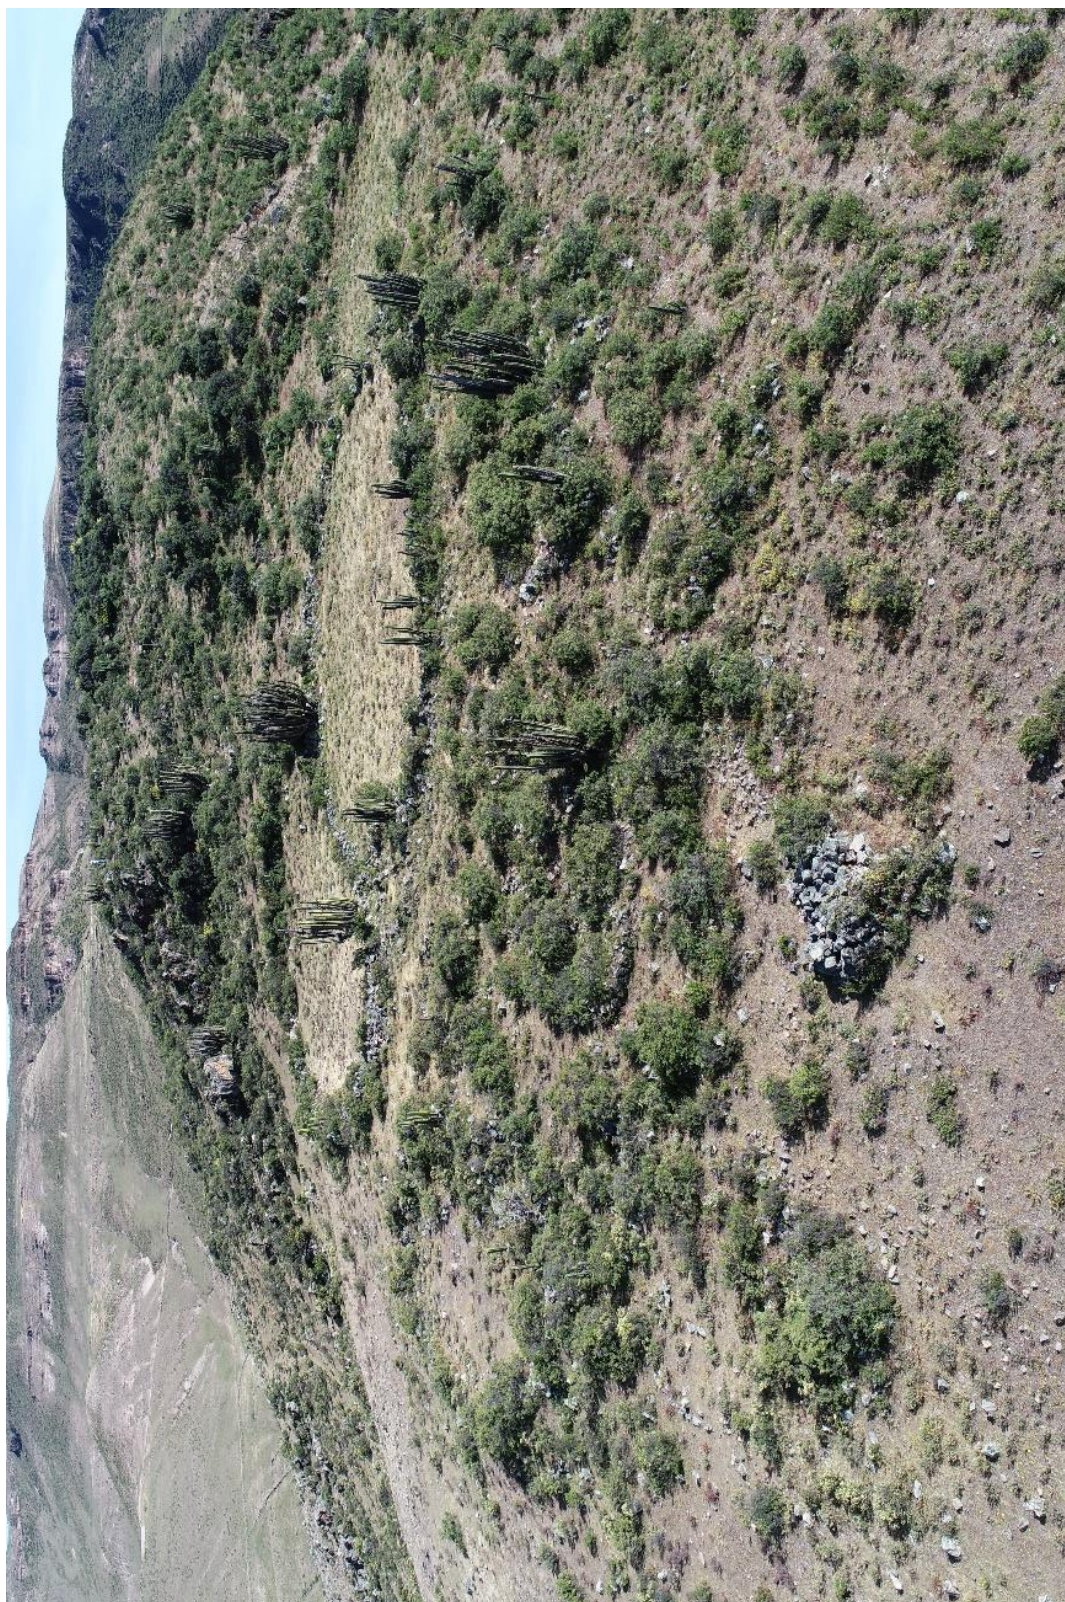
Fig. 95. Emplazamiento de los espacios construidos del Sector II. Toma de sur a norte.

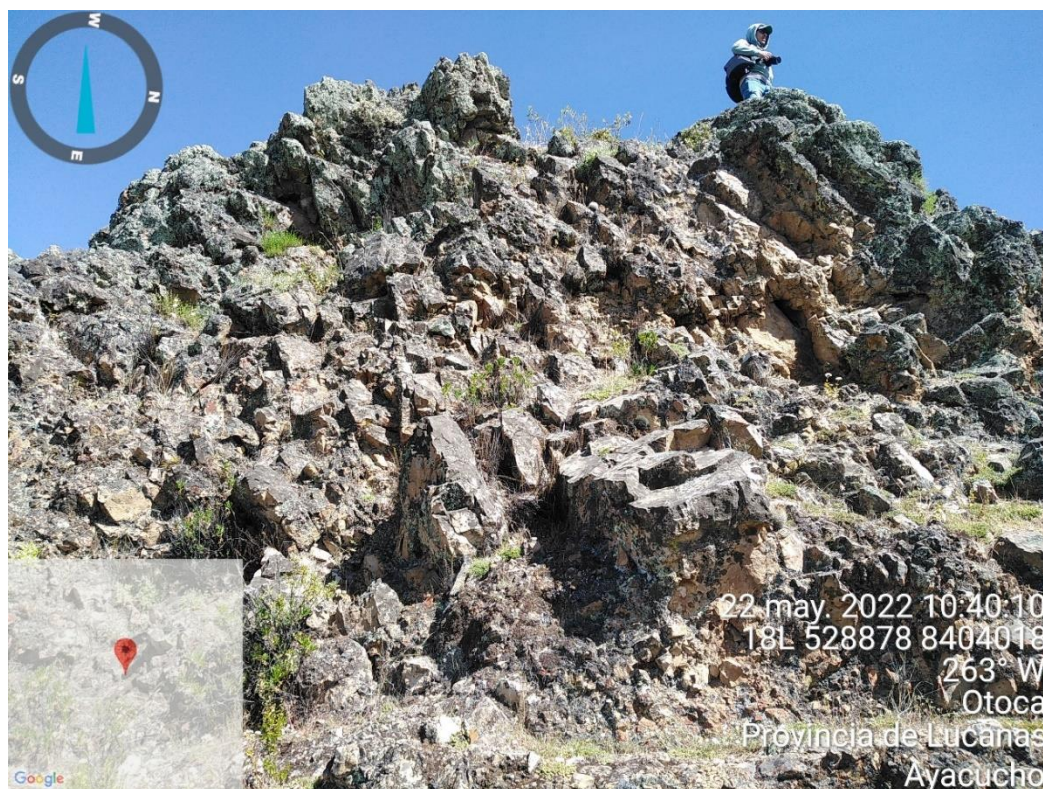
Fig. 96. Emplazamiento de los Abrigos rocosos (Ec-5/SII) en el lado sureste del Sector II. Toma de este a oeste.

Por otro lado, el tercer abrigo rocoso se identifica en el lado sureste del cerro, donde la pendiente es más abrupta (Fig. 96). El muro que conforma el espacio construido se emplaza sobre la entrada del abrigo y se adapta a la forma de la concavidad. Por esta razón, a 0.70 m del lado exterior, se identificó otra base de muro, quizá para nivelar el acceso y, a la vez, funcionar como refuerzo y umbral. Aparentemente estaría aislado, pero sobre la roca, se observan algunos muros en mal estado de conservación que habrían conformado parte de los barrios y se habrían articulado con el abrigo rocoso.

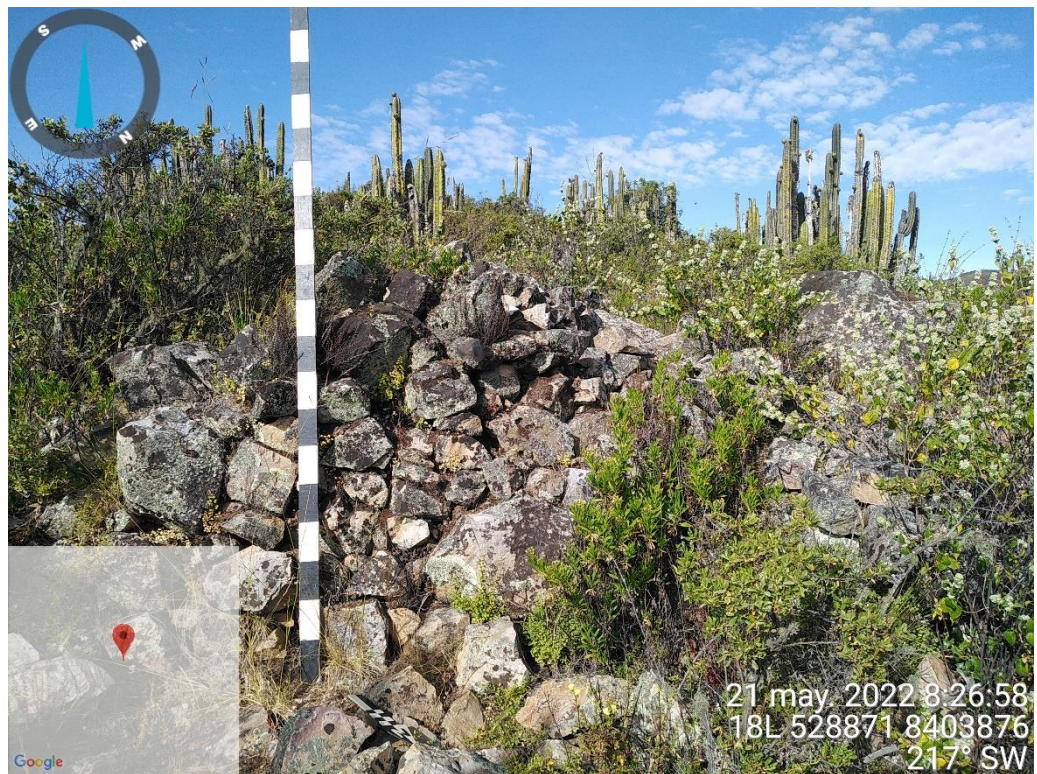
Fig. 97. Paramento con mayor recurrencia en el asentamiento: piedras grandes abajo y pequeñas arriba. Vista de noreste a suroeste. (Ec-2/SI).

Los muros pueden ser de dos hileras o una hilera. A veces, en las bases del muro se observan piedras grandes trapezoidales continuas que simularían formar un recinto de una sola hilera (por ejemplo, en la parte superior del Ec-2, Barrio norte, Sector I), pero con una observación detallada y por comparación con otros recintos, el otro paramento estaría cubierto por la vegetación. Claro está, estos muros indicarían que las dimensiones de piedras alternan y se insertan creando hiladas irregulares.

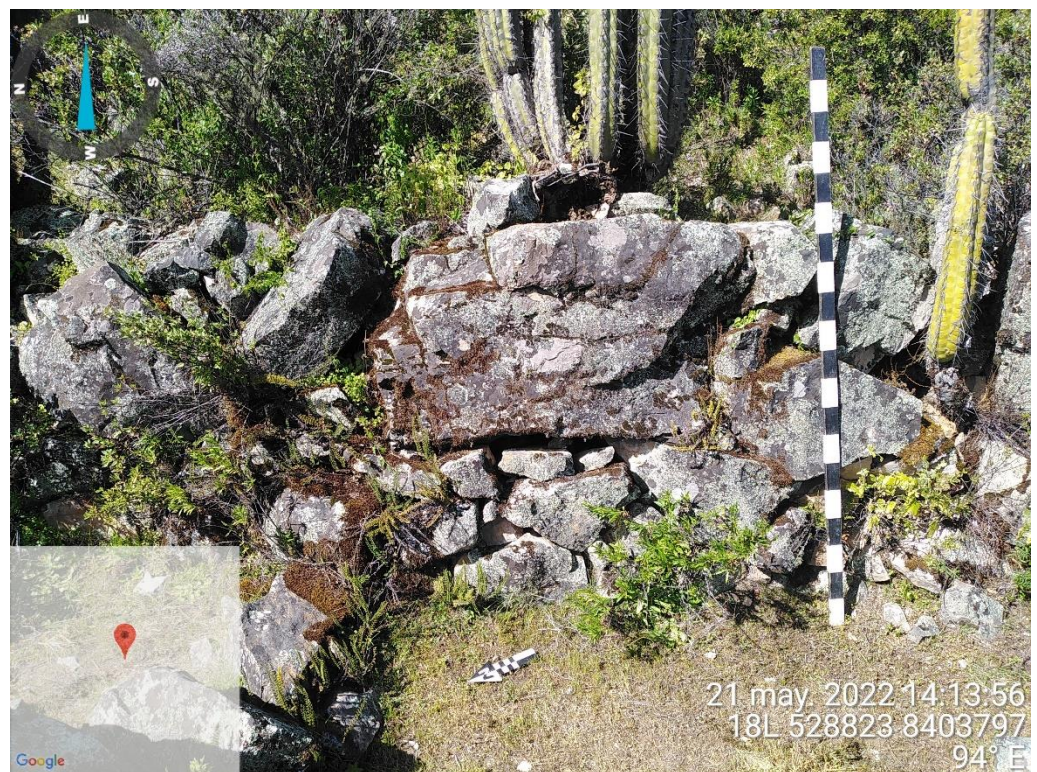
Fig. 98. Detalle de la alternancia de piedras en los paramentos: medianas y pequeñas debajo y grandes encima. Toma de oeste a este. (Ec-3/SI).

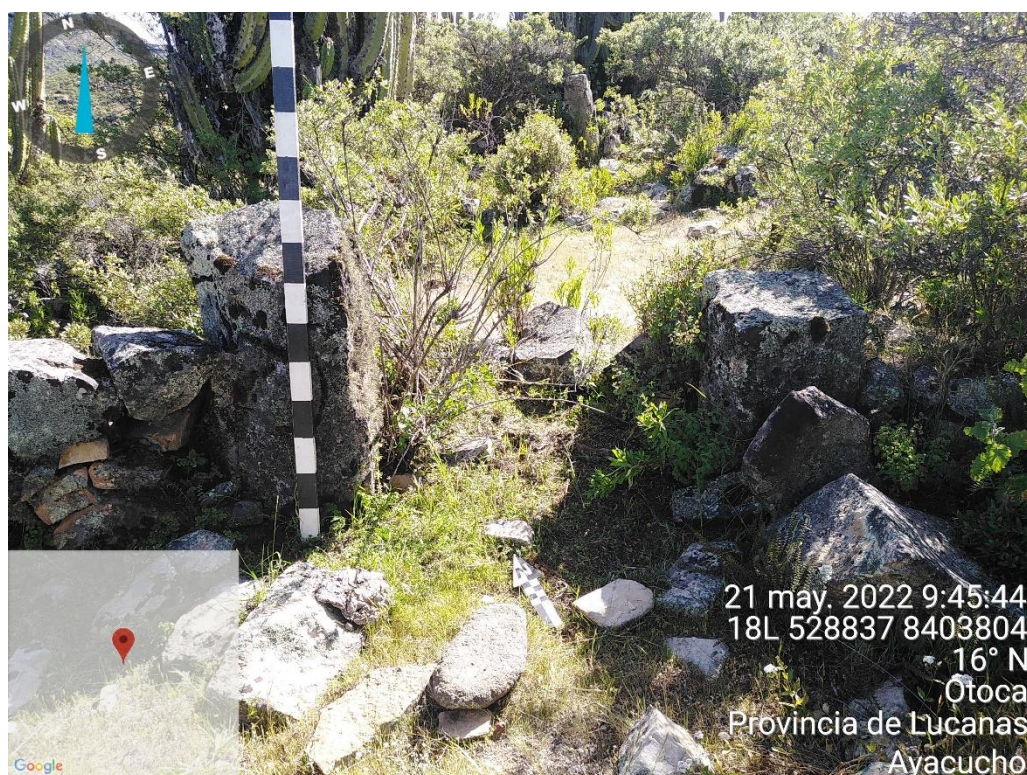
Fig. 99. Generalidad de un vano de acceso en el asentamiento Sanky Orqo. Toma de sur a norte. (Ec-2/SI).

No presentan un patrón de orientación. En la parte baja del Ec-2, Barrios norte, Sector I, los vanos tienden a ser más pequeños y muestran cierta recurrencia de orientación hacia el oeste. En la parte superior y en los Barrios sur, todos los vanos varían de dimensiones y orientaciones. A veces algunas medidas sobrepasan el metro de ancho en los accesos, y esto puede deberse a la ausencia de una jamba, de tal manera que la medida aumenta.

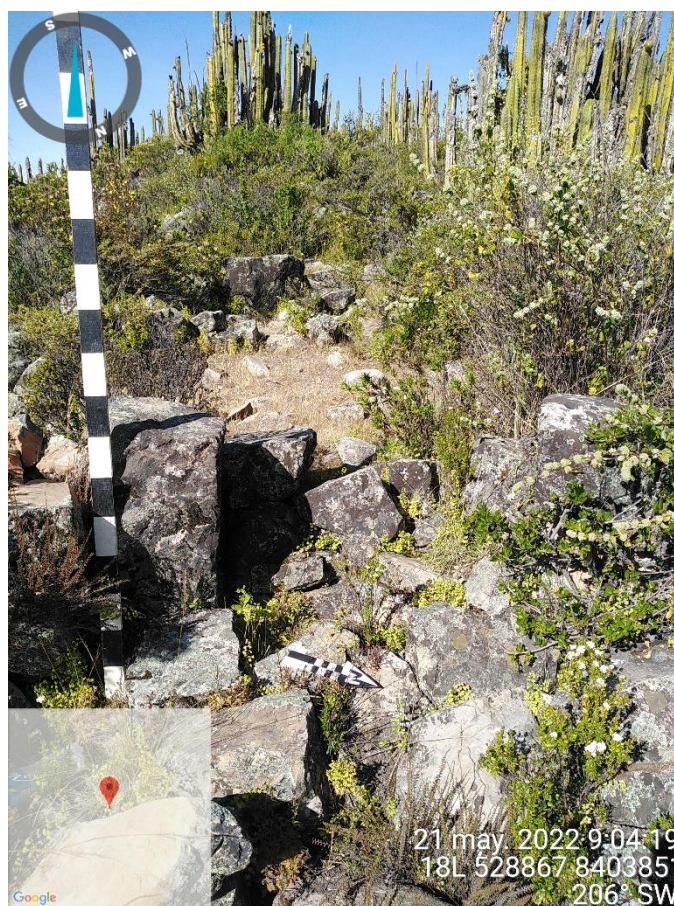
Fig. 100. Detalle recurrente de un vano de acceso sellado en el asentamiento Sanky Orqo. Toma de noreste a suroeste. (Ec-2/SI).

**Sellos.** Están compuestos por piedras angulares con mampostería careada y han sido identificados como clausuras de vanos de acceso (Fig. 100). Estos sellos se adecuan a la forma y la dimensión de los vanos y están presentes en ambos sectores. Sin embargo, se ha observado cierta recurrencia en la parte media del Sector I, es decir, durante la ascensión hacia la cima por el lado norte. Con menor recurrencia han sido identificados en el Sector II. A veces los sellos se encuentran en mal estado, de modo que no cubren la totalidad superior del vano o solo se observan las bases.

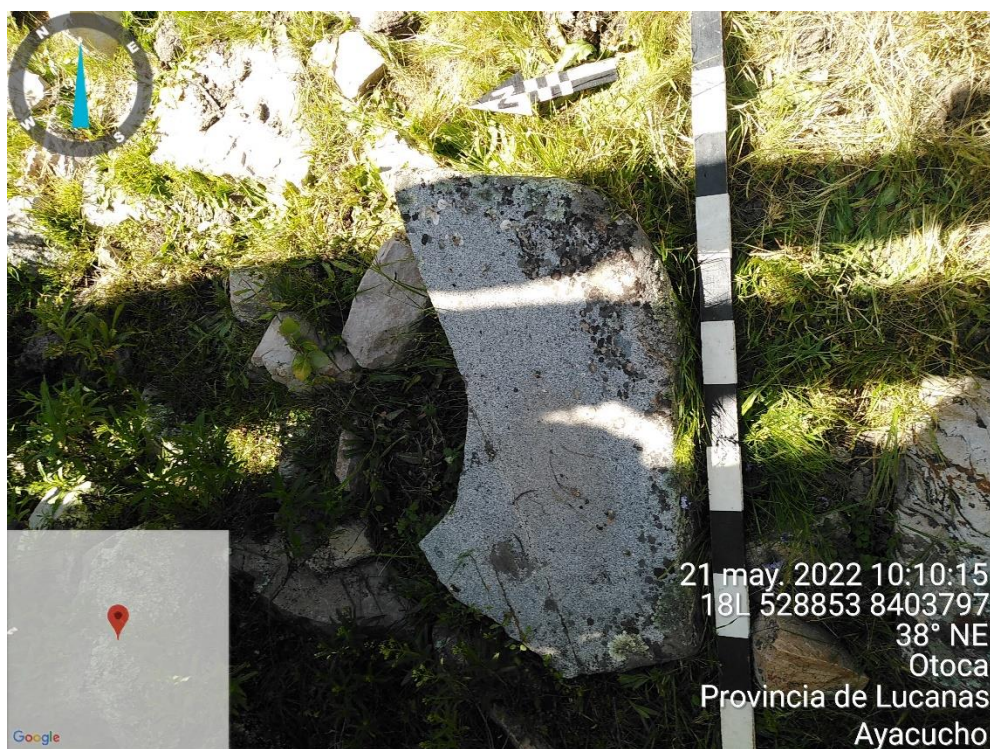
Fig. 101. Batán identificado dentro del recinto interior de la Plaza 1 (Ec-1/SI).

**Ec-1. Plaza 1.** En el interior de la plaza, al oeste del acceso, se identificó un recinto circular. En el centro, se registró un batán de 0.85 m de largo y 0.53 m de ancho y una mano de moler en buen estado de conservación (Fig. 101).

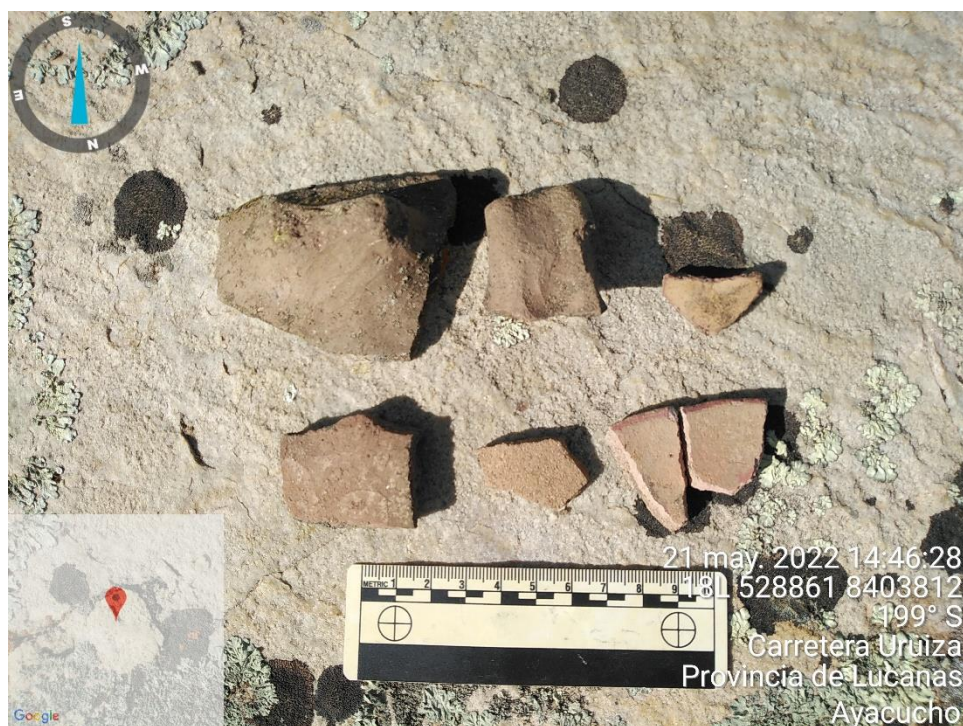
Fig. 102. Fragmentos de cerámica diagnósticos y no diagnósticos identificados en los Barrios norte (Ec-2/SI).

**Ec-2. Barrios.** Se identificaron fragmentos de cerámica diagnósticas y no diagnósticas de cocción oxidante, de manera dispersa y escasa (Fig. 102). En el lado norte de la plaza, precisamente en los recintos contiguos, se identificó un borde divergente y ligeramente convexo de labios planos, decorado con una línea roja circunférica (Fig.

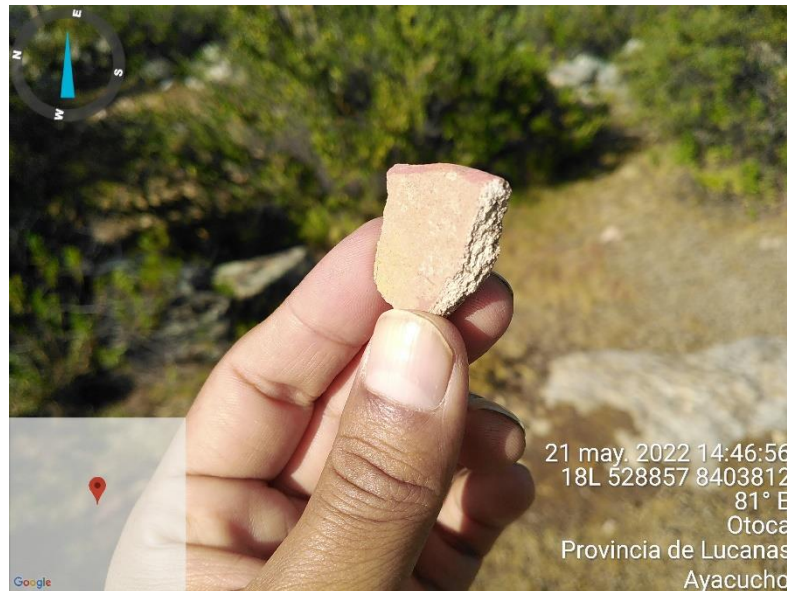
Fig. 103. Fragmento de cerámica diagnóstico identificado en los Barrios norte (Ec-2/SI).

103). Probablemente se trate de un plato. También se identificaron dos fragmentos de asas, de acabado tosco. En el lado exterior se observan las estrías de manufactura y presenta una pasta color marrón. Probablemente se hayan posicionado verticalmente. El resto de fragmentos correspondieron a cuerpos, algunos con engobe crema y alisado regular al exterior, y otros burdos sin decoración.

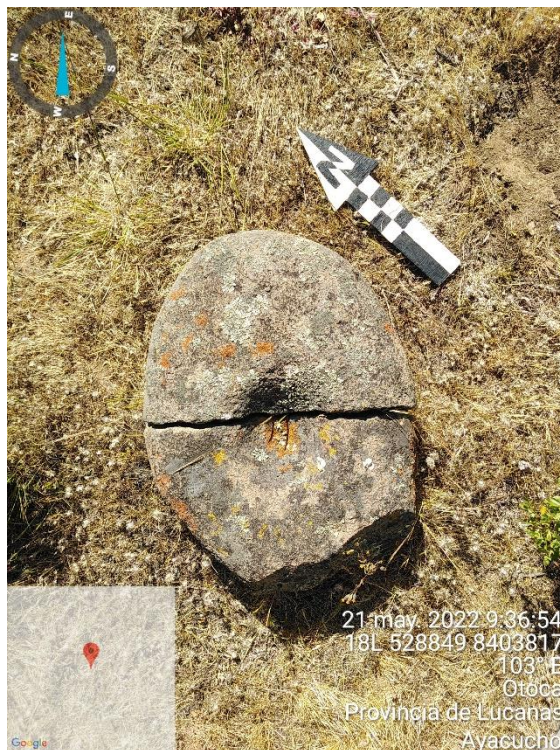
Fig. 104. Mortero fracturado en los Barrios norte (Ec-2/SI).

En el interior de los recintos se identificaron batanes y manos de moler, algunos fragmentados (Fig. 104, Fig. 105, Fig. 106, Fig. 107). Los batanes tienen medidas variables de 0.44 m, 0.66 m y 0.82 m de largo por 0.31 m, 0.57 m y 0.76 m de ancho, con un grosor de 0.22 m y 0.34 m algunos alcanzan una longitud incompleta de 0.20 m y un ancho de 0.10 m. Y las manos de moler, tienen una longitud de 0.15 m y un ancho de 0.06 m.

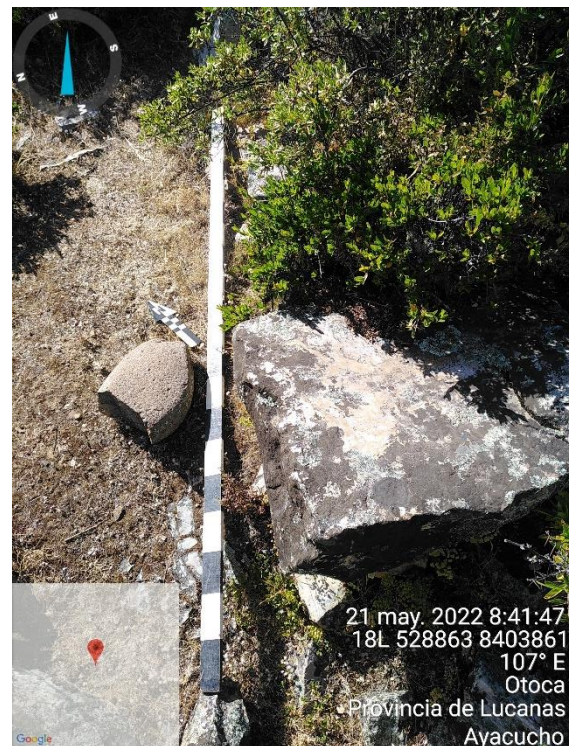
Fig. 105. Batán y mano de moler dentro de los recintos de los Barrios sur (Ec-2/SI).

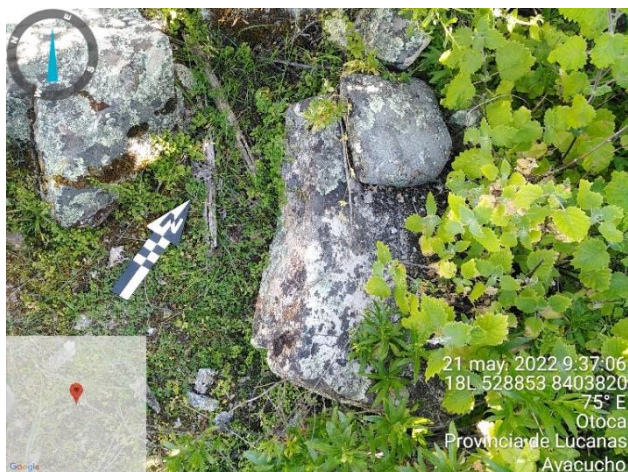
Fig. 106. Mano de moler sobre un batán en un patio de los Barrios norte (Ec-2/SI).

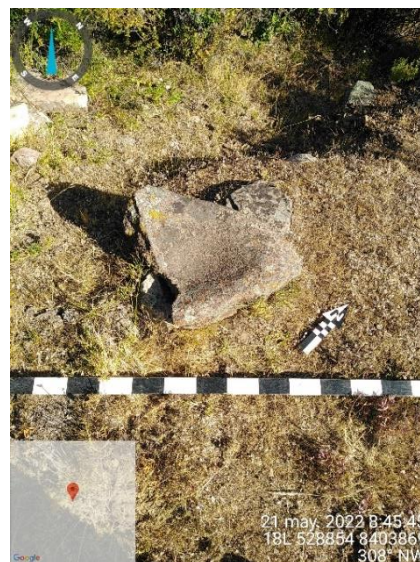
Fig. 107. Batán desgastado en el centro, en los Barrios norte (Ec-2/SI).

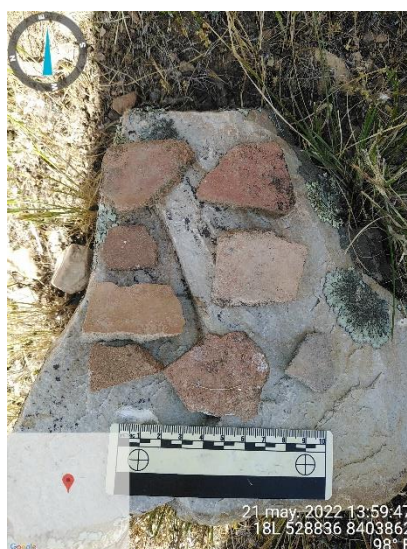
Fig. 108. Fragmentos de cerámica diagnóstica y no diagnóstica en los Recintos amplios (Ec-3/SI).

**Ec-3. Recintos amplios.** Se identificaron fragmentos de cerámica diagnóstica y no diagnóstica de cocción oxidante, concentradas, principalmente, en el talud del lado norte de los Recintos amplios (Ec-3/SI) (Fig. 108). Es posible que, por arrastre, hayan descendido de los Barrios (Ec-2/SI) y se hayan mezclado con los situados en los recintos amplios. Se identificaron bordes divergentes y cuello evertido, de labios redondeados, posiblemente de ollas (Fig. 109). También cuerpos con engobes rojos y cremas en el lado exterior, y un caso se identificó con bruñido anaranjado en el exterior (Fig. 110).

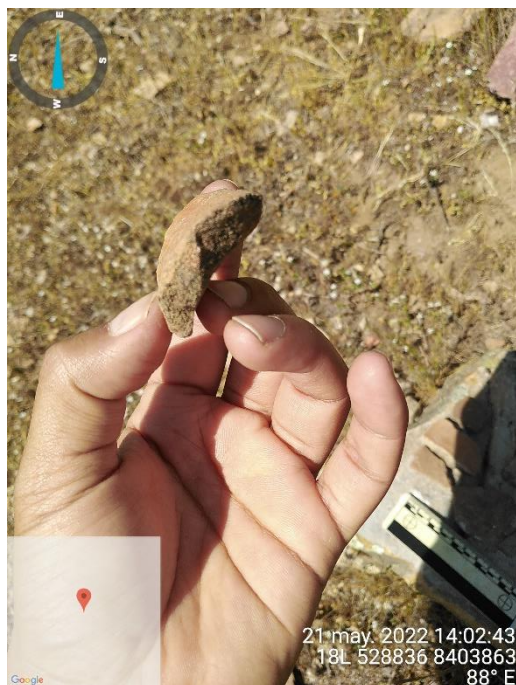
Fig. 109. Borde divergente y cuello evertido, con labios redondos. Recintos amplios (Ec-3/SI).

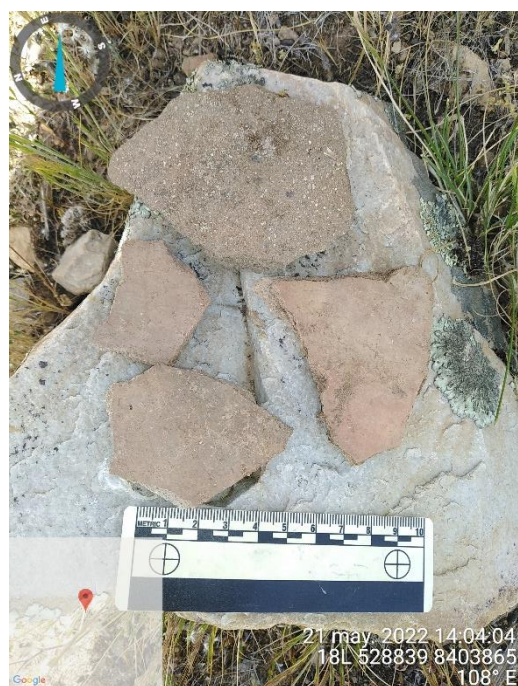
Fig. 110. Fragmentos de cerámica, cuerpos grandes en los Recintos amplios (Ec-3/SI).

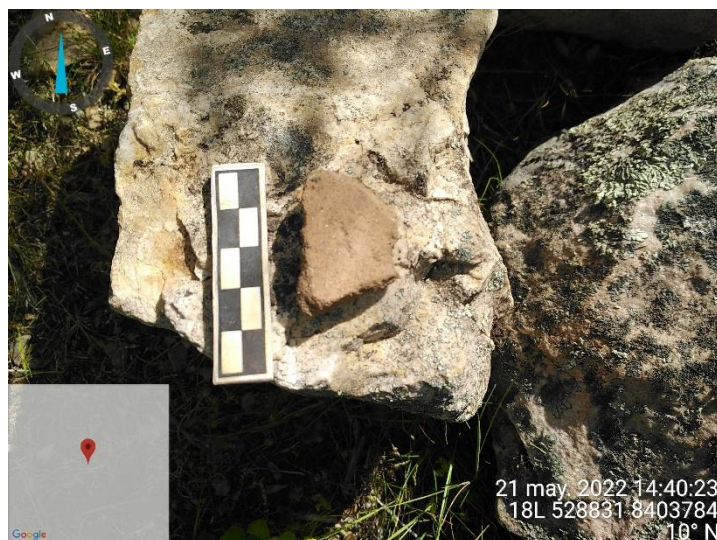
Fig. 111. Fragmento de cerámica no diagnóstica en el Recinto particular (Ec-4/SI).

***Ec-4. Recinto particular.*** Se identificó un fragmento de cerámica de pasta oxidante, no diagnóstico y sin decoración (Fig. 111). Exactamente fue identificado en el lado contiguo del recinto, lado este, ya que, en el interior, no se identificó ningún tipo de elemento.

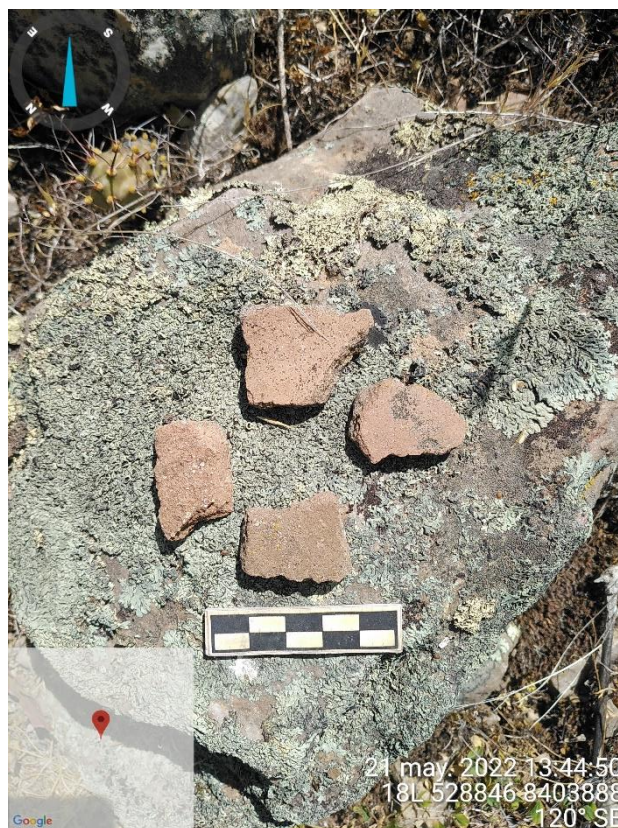
Fig. 112. Fragmentos de cerámica no diagnósticas en el Recinto con huanca (Ec-5/SI).

**Ec-5. Recinto con huanca.** La huanca es una piedra alargada posicionada verticalmente en el centro del recinto. Mide 0.94 m de alto y 0.48 m de ancho. Dentro del recinto se identificaron fragmentos de cerámica de cocción oxidante no diagnósticos, partes de cuerpos, con alisados toscos y sin decoración (Fig. 112). Por el tamaño y el espesor de los fragmentos, podrían corresponder a cántaros.

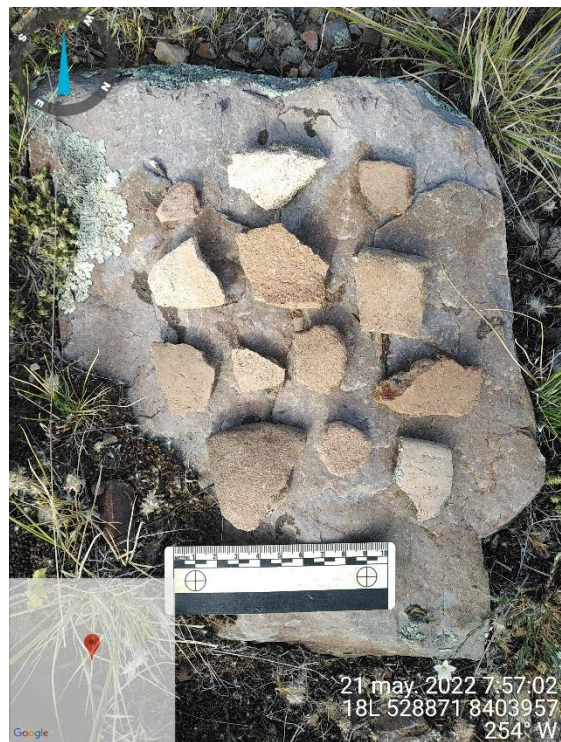
Fig. 113. Fragmentos de cerámica diagnósticas y no diagnósticas en los Recintos alveolares (Ec-6/SI).

**Ec-6. Recintos alveolares.** En el interior del recinto mayor se identificaron escasos fragmentos de cerámica de acabado tosco, sin decoración. En el exterior, dentro y fuera de los recintos menores, se identificó regular cantidad de fragmentos de cerámica diagnóstica y no diagnóstica (Fig. 113). Se trataban de bordes divergentes y rectos con labios aguzados y redondeados (Fig. 114),. Posiblemente hayan correspondido a ollas y cuencos. Otros fragmentos corresponden a cuerpos no diagnósticos, con alisado tosco y del mismo color de la pasta oxidante. Algunos conservaron engobes crema-blanquecino en el lado

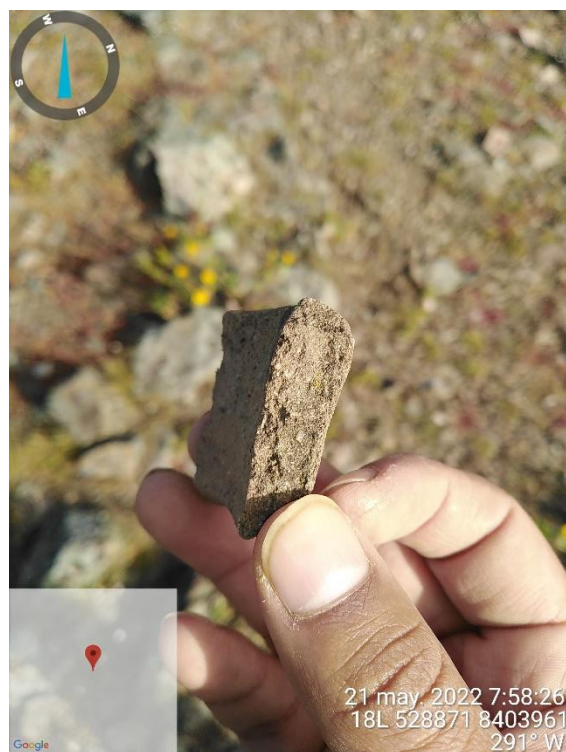
Fig. 114. Borde divergente y recto con labios redondeados, Recintos alveolares (Ec-6/SI).

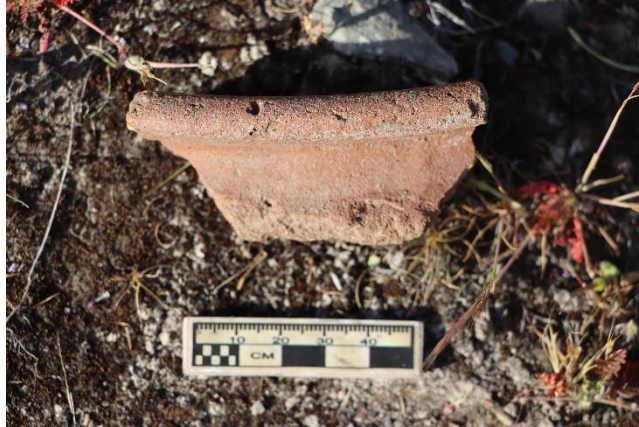
Fig. 115. Borde identificado en el huaqueo de los Barrios (Ec-1/SII).

En el centro oeste del espacio construido se identificaron dos pozos de huaqueo. Uno de estos dejó dispersos varios fragmentos, como un borde de cuello divergente expandido y cóncavo, con labios redondeados y con engobe rojizo (Fig. 115, Fig. 116). Sin embargo, algunos fragmentos difieren de la temporalidad tardía caracterizada en el asentamiento. Se identificaron dos pequeños bordes con alisados finos. Uno con decoración de franja blanca en el borde dividido de otro espacio anaranjado, sobre el blanco una figura curva de color negro se superpone (Fig. 117). El interior del borde posee una franja guinda dividida de un espacio anaranjado-marrón (Fig. 118). Probablemente la franja haya sido circunférica y haya correspondido a un plato de la fase 3 o 4 de Nazca. En el talud norte, también se identificó un fragmento pequeño con alisado fino, decorado de color blanco, negro y anaranjado-marrón, todos alternados (Fig. 119). De igual manera, es probable que haya correspondido a la fase 3 o 4 de Nazca.

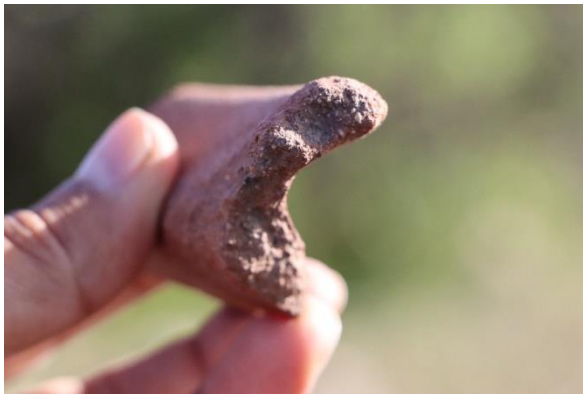
Fig. 116. Borde divergente expandido y cóncavo con labios redondeados, huaqueo de los Barrios (Ec-1/SII).

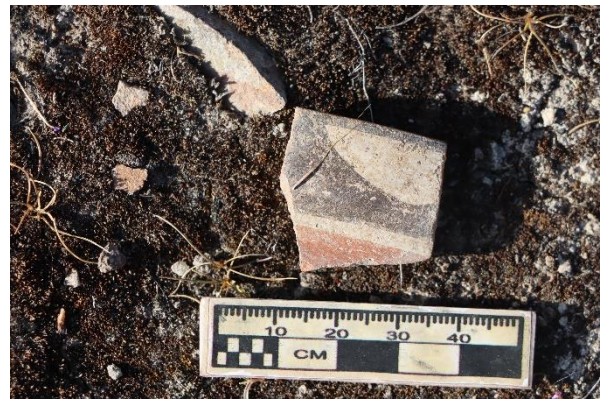
Fig. 117. Borde divergente decorado, con labios redondeados, huaqueo de los Barrios (Ec-1/SII).

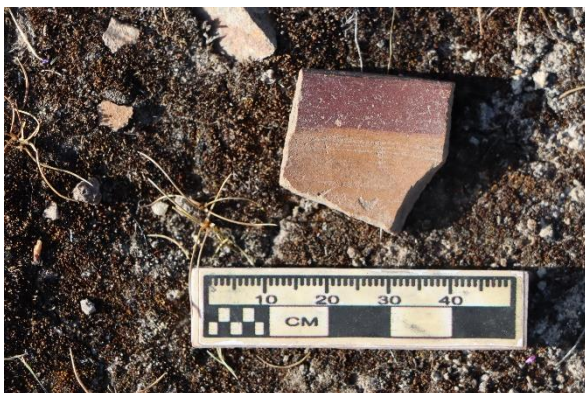
Fig. 118. Borde decorado, con labios redondeados, huaqueo de los Barrios (Ec-1/SII).

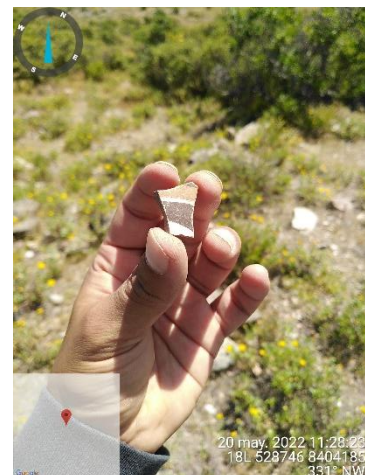
Fig. 119. Fragmento decorado, talud norte de los Barrios (Ec-1/SII).

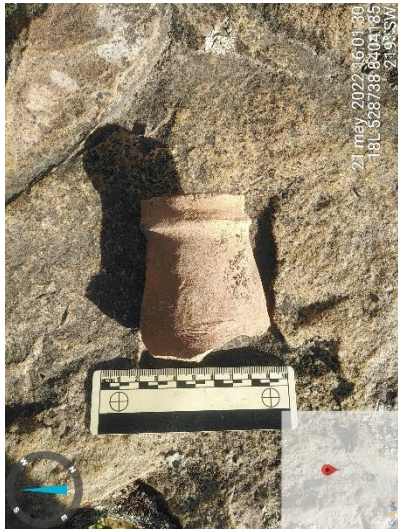
Fig. 120. Borde con relieve circunférico, norte de los Barrios (Ec-1/SII).

Otros fragmentos identificados al norte del espacio construido, fue un borde con cuello vertical y recto de labios redondeados, con un relieve circunférico debajo del borde exterior, y con engobe anaranjado-marrón (Fig. 120). También se tienen cuerpos y bordes con pintura roja, en el borde interior y exterior, en los labios planos o redondos, algunos delineados, chorreados, como brochazos o como franjas (Fig. 121). Estos bordes pueden ser de cuello corto, divergentes, verticales y rectos o cóncavos, posiblemente como parte de ollas.

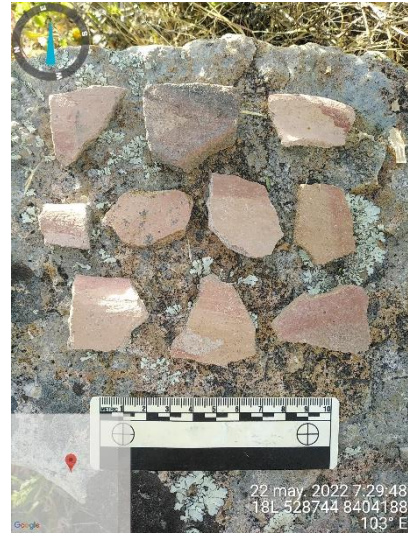
Fig. 121. Fragmentos con pintura roja, norte los Barrios (Ec-1/SII).

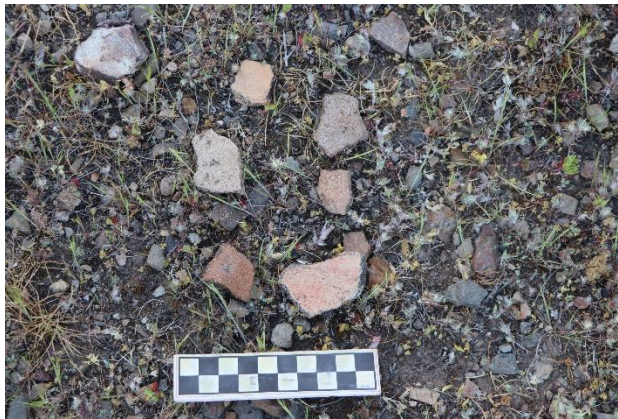
Fig. 122. Fragmentos con engobes exteriores, sur de los Barrios (Ec-1/SII).

Otros poseen engobes de color crema, rojizo y marrón claro (Fig. 122). Un borde presenta pinturas mezcladas de color negro, rojo y crema, cuyas figuras son indefinibles (Fig. 123). En tanto, otro cuerpo fragmentado de tamaño regular y alisado fino habría correspondido al periodo Horizonte Tardío. Está cubierto por pintura roja y tiene dos franjas de 0.02 m de ancho, paralelas, de color negro (Fig. 124). En el lado interior, presenta un engobe gris espeso, cuya manufactura ha dejado surcos horizontales, paralelos y entrecruzados (Fig. 125). Asimismo, se han identificado asas verticales sin decoración, con pasta marrón y de superficie tosca (Fig. 126). Y, finalmente, se identificó un fragmento de una base anular, sin decoración (Fig. 127).

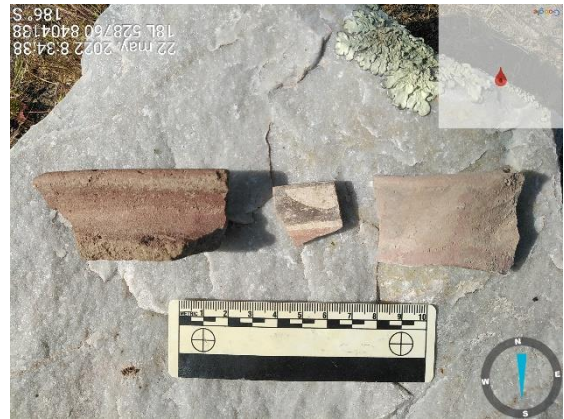
Fig. 123. Borde con pintura mezclada, extremo derecho. Huaqueo de los Barrios (Ec-1/SII).

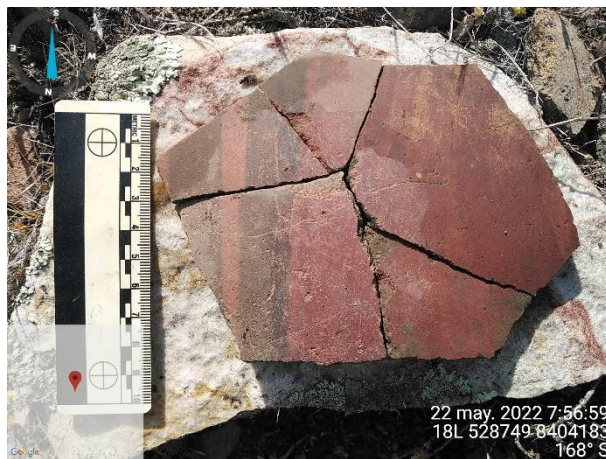
Fig. 124. Cuerpo decorado con franjas negras, norte de los Barrios (Ec-1/SII).

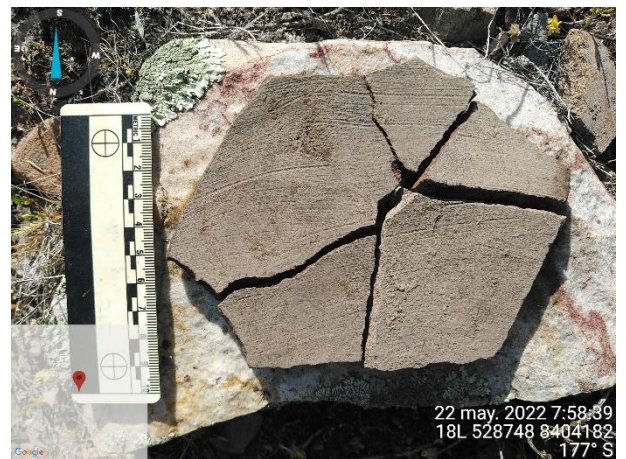
Fig. 125. Lado interior del cuerpo con franjas negras. Engobe gris espeso, norte de los Barrios (Ec-1/SII).

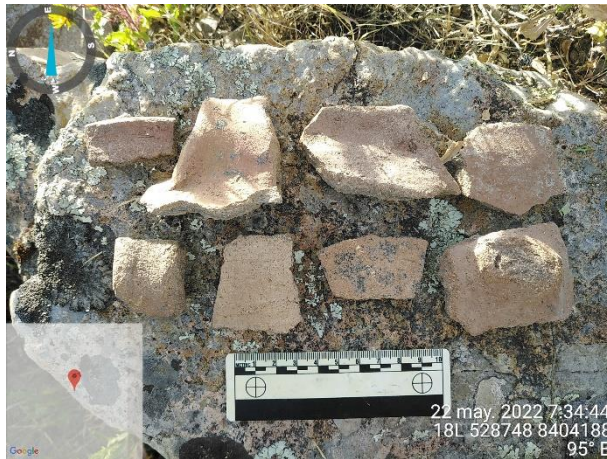
Fig. 126. Fragmentos de asas verticales al norte de los Barrios (Ec-1/SII).

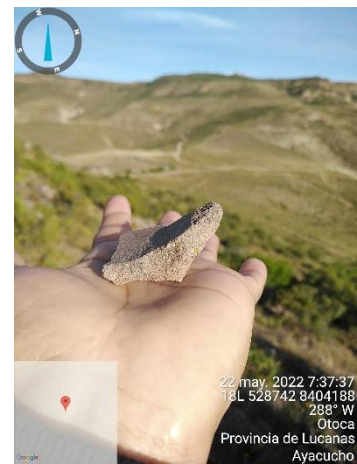
Fig. 127. Fragmento de una base anular al norte de los Barrios (Ec-1/SII).

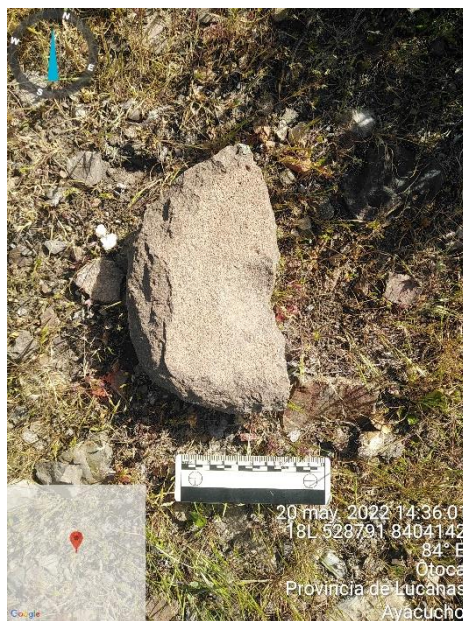
Fig. 128. Preporra fragmentada al norte de los Barrios (Ec-1/SII).

Entre los elementos líticos se tiene, una preporra fragmentada a la mitad, con el hundimiento circular en el centro, que habría sido el agujero inconcluso (Fig. 128). Mide 0.15 m de diámetro. Los batanes, como los demás elementos, varían en sus medidas (Fig. 129, Fig. 131, Fig. 132). Estas tienen un máximo de 0.80 m de largo y 0.50 m de ancho. Los morteros tienen una medida de 0.25 m diámetro y una altura de 0.05 m (Fig. 130). Las manos de moler poseen 0.16 m de largo, 0.11 m de ancho y 0.23 m de altura, como máximo (Fig. 133). Asimismo, se identificaron dos lascas de obsidiana, de 0.02 m a 0.03 m de longitud (Fig. 134); específicamente uno se identificó debido a un huaqueo en el centro oeste de los barrios (Fig. 135).

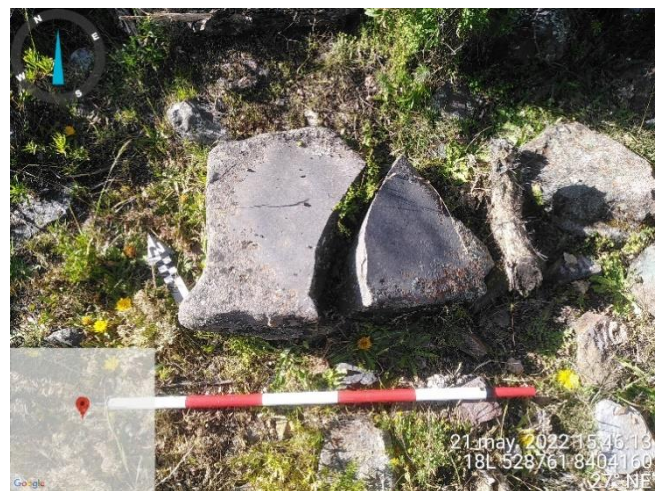
Fig. 129. Batán fragmentado al norte de los Barrios (Ec-1/SII).

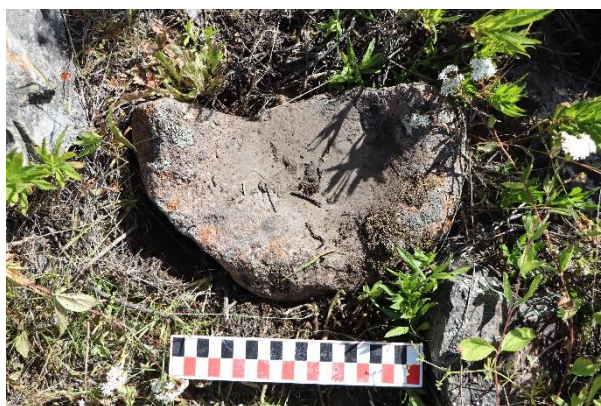
Fig. 130. Mortero fragmentado al sur de los Barrios (Ec-1/SII).
