Caracteres domésticos y ceremoniales:

Los espacios construidos del asentamiento prehispánico Sanky Orqo durante el periodo Intermedio Tardío en el Valle de Oтока, Provincia de Lucanas, Departamento de Ayacucho.

INFORME FINAL DEL TRABAJO DE INVESTIGACIÓN

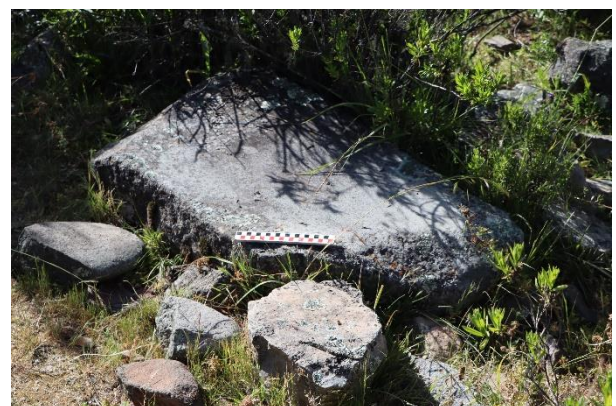
Fig. 131. Mano de moler y batán al sur de los Barrios (Ec-1/SII).

Entre los elementos líticos se tiene, una preporra fragmentada a la mitad, con el hundimiento circular en el centro, que habría sido el agujero inconcluso (Fig. 128). Mide 0.15 m de diámetro. Los batanes, como los demás elementos, varían en sus medidas (Fig. 129, Fig. 131, Fig. 132). Estas tienen un máximo de 0.80 m de largo y 0.50 m de ancho. Los morteros tienen una medida de 0.25 m diámetro y una altura de 0.05 m (Fig. 130). Las manos de moler poseen 0.16 m de largo, 0.11 m de ancho y 0.23 m de altura, como máximo (Fig. 133). Asimismo, se identificaron dos lascas de obsidiana, de 0.02 m a 0.03 m de longitud (Fig. 134); específicamente uno se identificó debido a un huaqueo en el centro oeste de los barrios (Fig. 135).

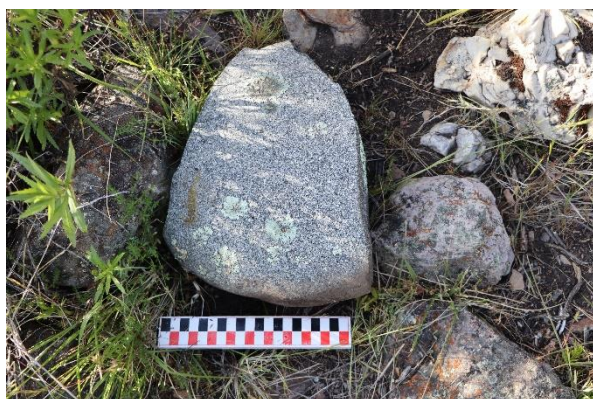
Fig. 132. Batán al sur de los Barrios (Ec-1/SII).

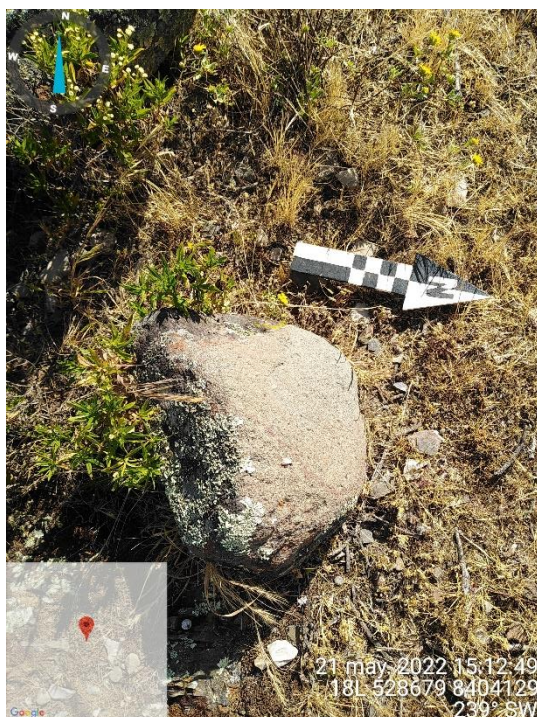
Fig. 139. Mano de moler fracturado en los Recintos amplios (Ec-2/SII).

**Ec-2. Recintos amplios.** Se identificaron fragmentos de cerámica de cocción oxidante, diagnósticos y no diagnósticos, correspondientes a cuerpos de vasijas. Están presentes, principalmente, en el lado oeste del espacio construido de manera dispersa. Presentaron pintura roja chorreada y delineada, en el interior o exterior del fragmento (Fig. 136, Fig. 137, Fig. 138). Un fragmento se identificó con líneas negras delgadas sobre pintura roja (remitir a Fig. 137). Asimismo, los elementos líticos correspondieron a una mano de moler y un batán fracturados de 0.20 m de longitud (Fig. 139, Fig. 140).

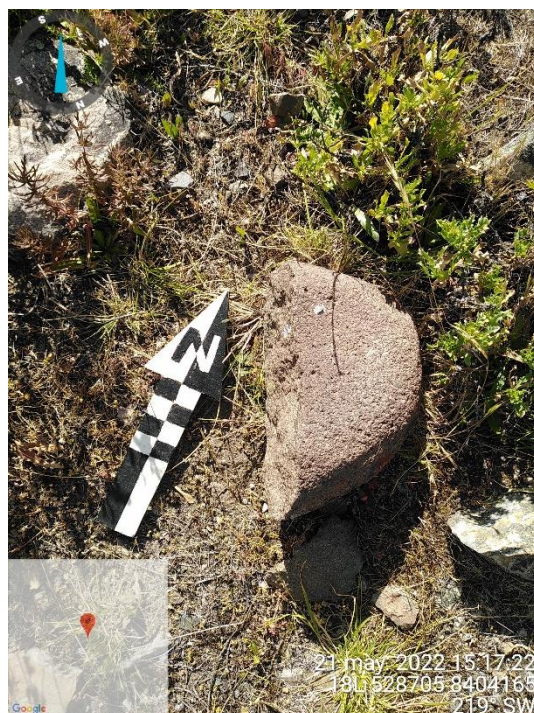
Fig. 140. Batán fracturado en los Recintos amplios (Ec-2/SII).

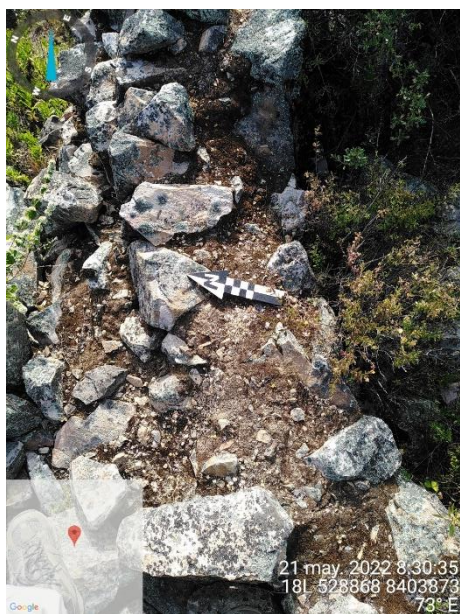
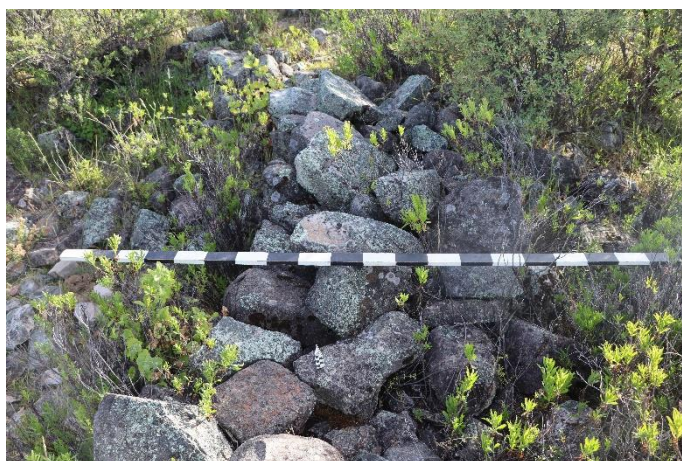
Fig. 149. Muros de doble hilera en los Barrios del Sector I (Ec-2/SI).

Fig. 150. Muros de doble hilera en los Barrios del Sector I (Ec-1/SII).

Se observa que los muros de doble hilera poseen cierta recurrencia en los espacios construidos aglutinados y que conforman la mayor parte del asentamiento (Fig. 149, Fig. 150). Se tiene a la Plaza 1 y 2 (Ec-1/SI y Ec-8/SI), los Barrios (Ec-2/SI y Ec-1/SII), el Recinto particular (Ec-4/SI), (que se articula con los barrios y la muralla 1), los Recintos alveolares (Ec-6/SI) que, si bien se hallan en el cuello semiplano de intersección, habrían conformado, junto a otros espacios menos definibles, un conjunto alveolar de hileras bien insertadas (Fig. 151). También se tiene a los Recintos sur (Ec-9/SI), que están aglutinados, los Recintos amplios del Sector II (Ec-2/SII) que se adosan contiguamente de norte a sur (lado oeste) y son el límite oeste y sureste del sector. Además de los Recintos ortogonales (Ec-6/SII) que, si bien se emplazan en la parte inferior del Sector II, en conjunto forman espacios construidos articulados entre sí. La excepción es la

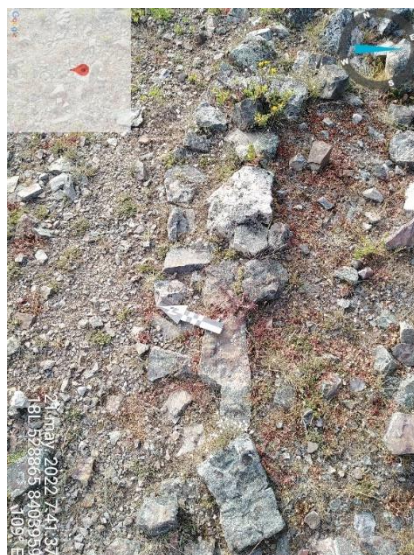
Fig. 151. Muros de doble hilera con mayor inserción en los Recintos alveolares (Ec-6/SI).

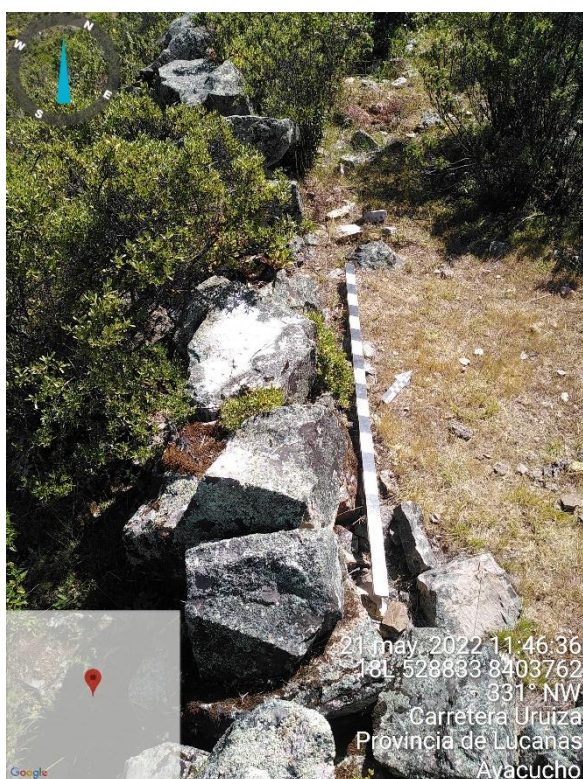
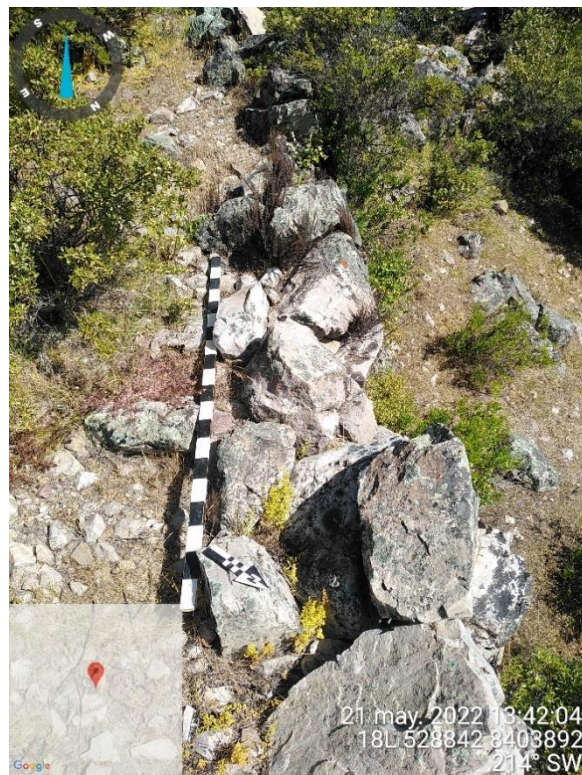
Fig. 152. Muros de una hilera en las Murallas (Ec-7/SI).

Fig. 153. Muros de una hilera en el Recinto con huanca (Ec-5/SI).

Por el contrario, los muros de una sola hilera, poseen cierta recurrencia en los espacios construidos de manera aislada o que cumplen una función individual (Fig. 152, Fig. 153). Se tiene al Recinto con huanca (Ec-5/SI) que sigue la construcción de los Recintos amplios en el lado noroeste del Sector I (Ec-3/SI). Se tiene a las Murallas 1 y 2 (Ec-7/SI) que cumplen una función defensiva en el lado sur del Sector I, a los Terraplenes (Ec-3/SII) en el inicio de la pendiente del lado noreste del Sector II y los Abrigos rocosos (Ec-5/SII) en la pendiente este del Sector II. No obstante, a diferencia del Sector II, la excepción son los Recintos amplios del Sector I. Estos se distribuyen de una manera aglutinada y contigua de norte a sur, y se adosan a los barrios siguiendo el ascenso de la ladera; es decir, poseen las características de los espacios construidos de doble hilera, pero poseen una sola hilera conformada por piedras grandes. Precisamente, en la dirección norte, se ubica el Recinto con huanca que continúa la construcción de una sola hilera.

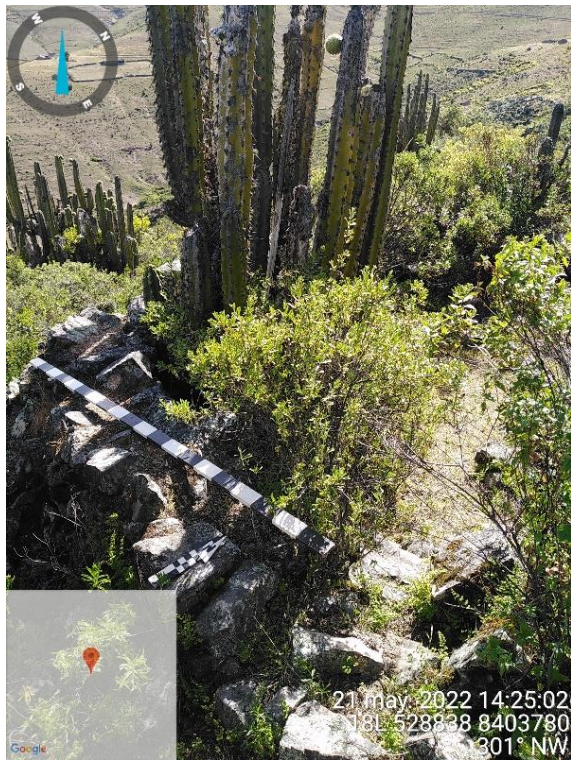
Fig. 154. Muros de doble hilera en el Recinto particular (Ec-4/SI).

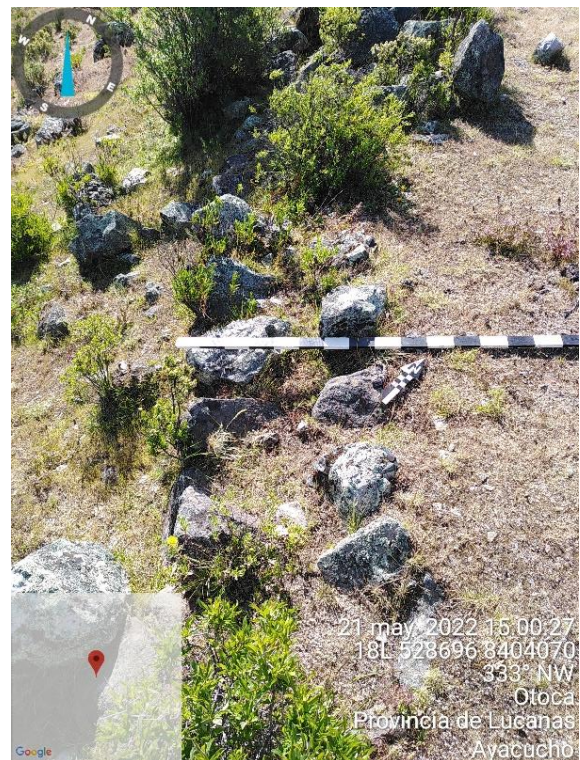
Fig. 155. Muros de doble hilera en los Recintos amplios del Sector II (Ec-2/SII).

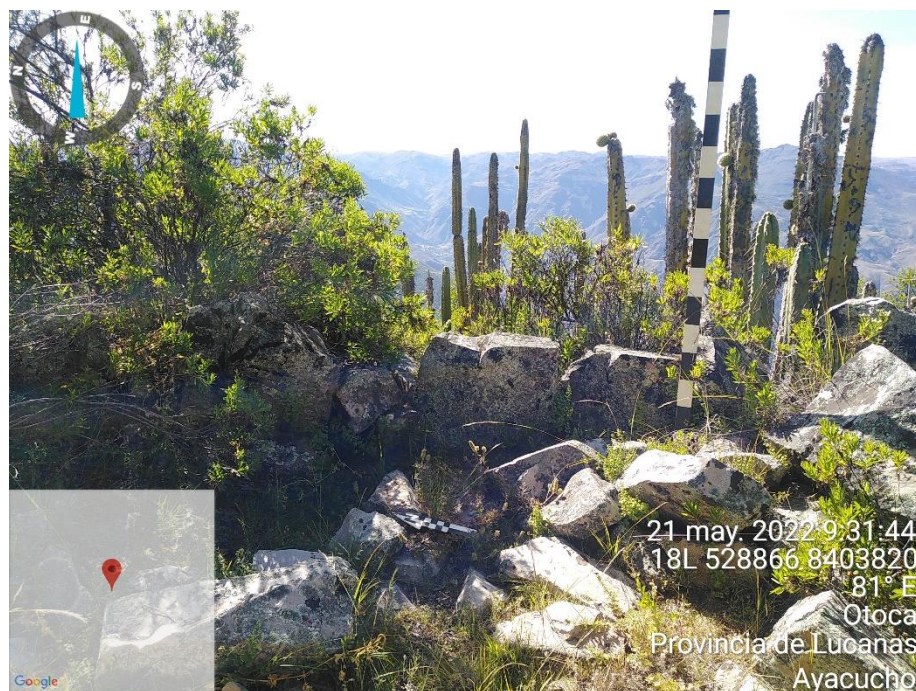
Fig. 156. Muros de doble hilera en los Barrios del Sector I (Ec-2/SII). Detalle de la hilera interior visible.

La contradicción de los recintos amplios en ambos sectores, uno con una hilera (Sector I) y otro con doble hilera (Sector II), podría indicar las funciones o finalidades de acuerdo a la situación. Los Recintos amplios del Sector I (Ec-3/SI), pudieron haber tenido una determinada función, pero a la vez, los muros externos requerían de un uso defensivo. Mientras los Recintos amplios del Sector II (Ec-2/SII), pudieron haber tenido la misma función que el Sector I, pero no requerían de un uso defensivo (Fig. 155). Es preciso añadir que, debido al mal estado de conservación del asentamiento, probablemente solo se hayan conservado las bases de los muros, es decir, los muros de una sola hilera compuestos por piedras grandes, podrían corresponder solo a las bases y que, consecutivamente, proseguían las dobles hileras superpuestas. Otro detalle es lo observado en algunos recintos de los Barrios (Ec-2/SI), próximos a la Plaza 1 (Ec-1/SI). Estos aparentemente poseían una sola hilera conformada por piedras cúbicas y trapezoidales, pero con una fina observación, se identificó que la vegetación cubría, al ras del suelo, la otra hilera adosada que conformaría el muro de doble hilera (Fig. 156).

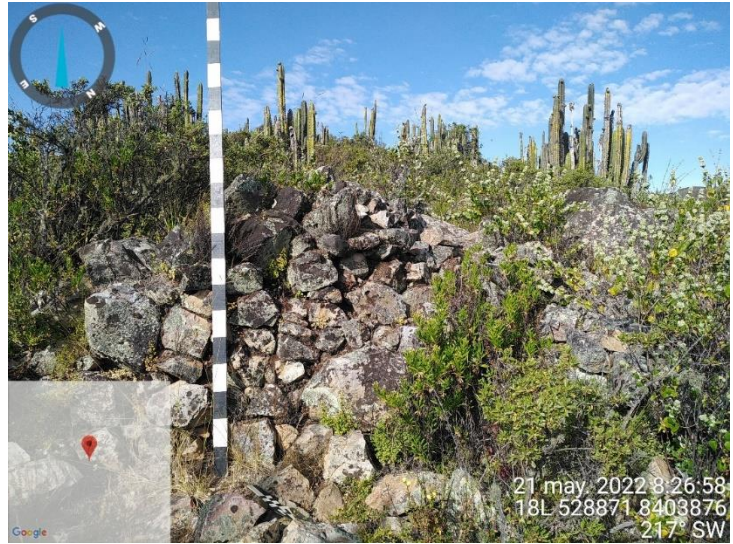
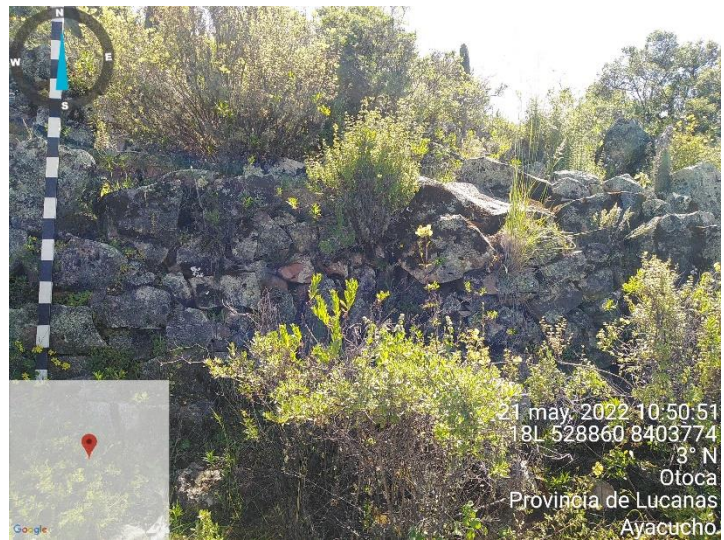
Fig. 157. Muros con mampostería careada uniforme. Barrios norte (Ec-2/SI).

Fig. 158. Muros con mampostería careada uniforme. Barrios sur (Ec-2/SI).

Existe una recurrencia de la mampostería careada uniforme en los espacios construidos que conforman la mayor parte del asentamiento y que, a nivel doméstico, representaron la base física de toda sociedad. Se tiene a las plazas y a los barrios de ambos sectores (Fig. 157, Fig. 158). Estos espacios, tanto en los paramentos externos como internos, mostraron una uniformidad (casi total, como se ha explicado anteriormente) en el acomodamiento de las piedras con las caras planas expuestas y encajadas (cara vista). En el caso de los recintos en el lado norte de los Barrios del Sector II (Ec-1/SII), próximos a los Recintos ortogonales (Ec-6/SII), se tiene una mampostería careada cuyas piedras presentan un mayor trabajo. Podría decirse que se tratan de piedras “semilabradas”, con lados angulares y algunas con esquinas curvas; aunque el término labrado, quizá, aún sea muy impreciso (Fig. 159, Fig. 160, Fig. 161).

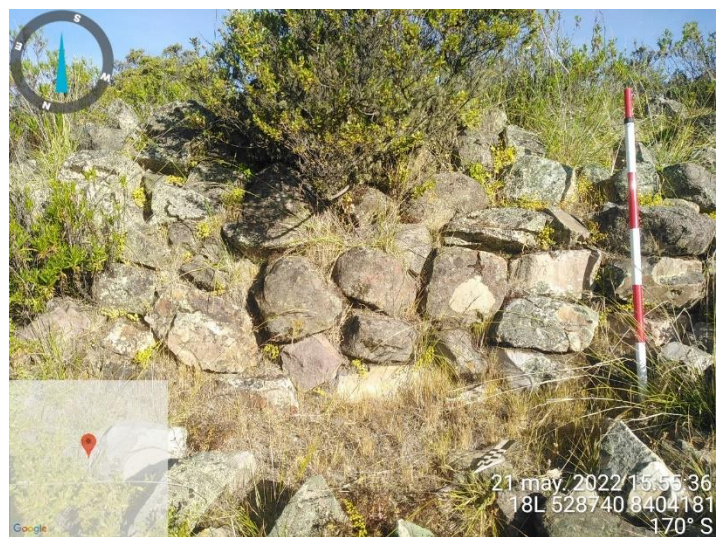
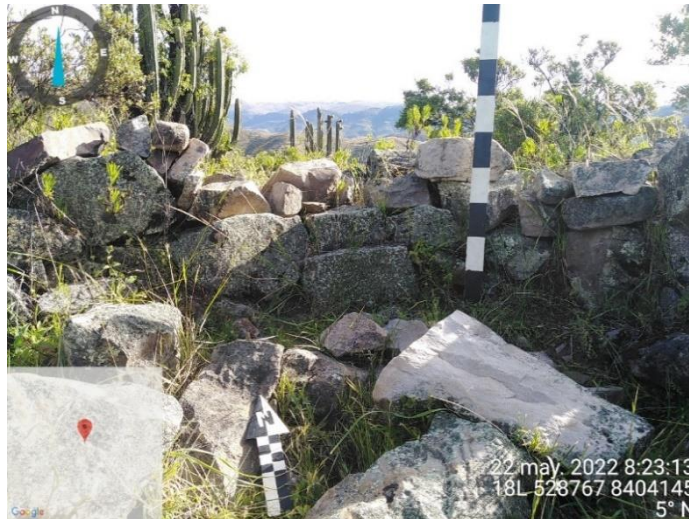
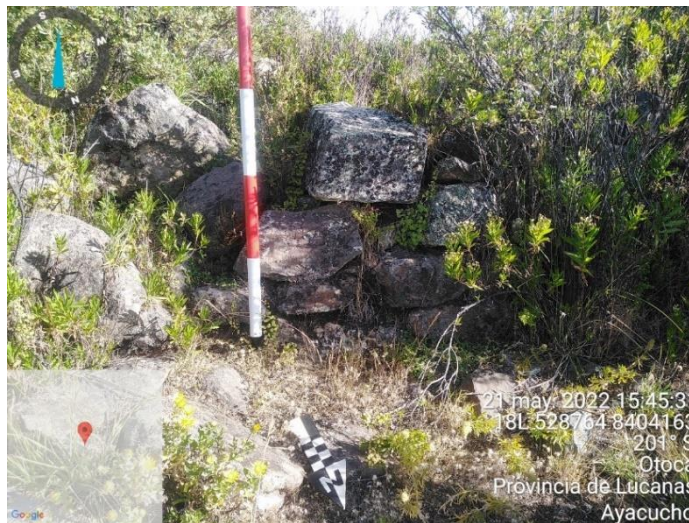
Fig. 159. Muros con mampostería careada uniforme, “semilabrada”. Paramento exterior de los Barrios, lado norte (Ec-1/SII).

Fig. 160. Muros con mampostería careada uniforme, “semilabrada”. Paramento interior de los Barrios, lado norte (Ec-1/SII).

Fig. 161. Muros con mampostería careada uniforme, “semilabrada”. Paramento interior de los Barrios, lado norte (Ec-1/SII).

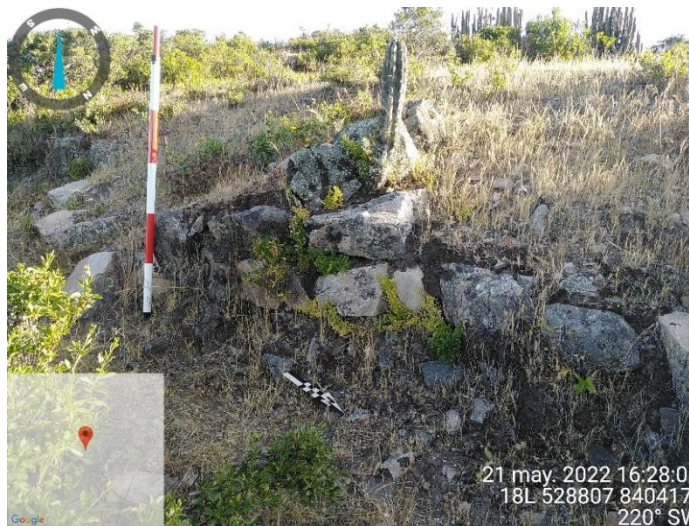
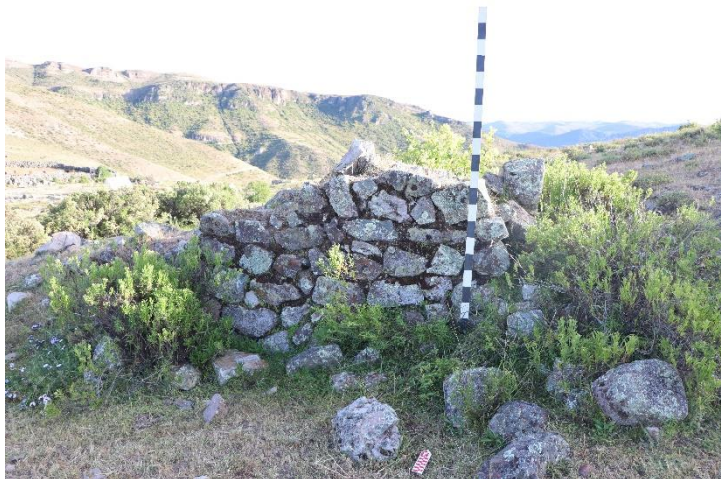
Fig. 162. Muros con mampostería careada uniforme. Terrazas (Ec-3/SII).

Fig. 163. Muros con mampostería careada uniforme. Recintos ortogonales (Ec-6/SII).

Respecto a los Terraplenes (Ec-3/SII), que sirvieron para nivelar el relieve, y de los Recintos ortogonales (Ec-6/SII), no se tiene una interpretación clara (Fig. 162, Fig. 163). Como se verá más adelante, es probable que estas construcciones en el lado norte del Sector II, estén presentando mayor cuidado constructivo y elementos cerámicos decorados con alisados finos, por pertenecer a un periodo posterior del local.

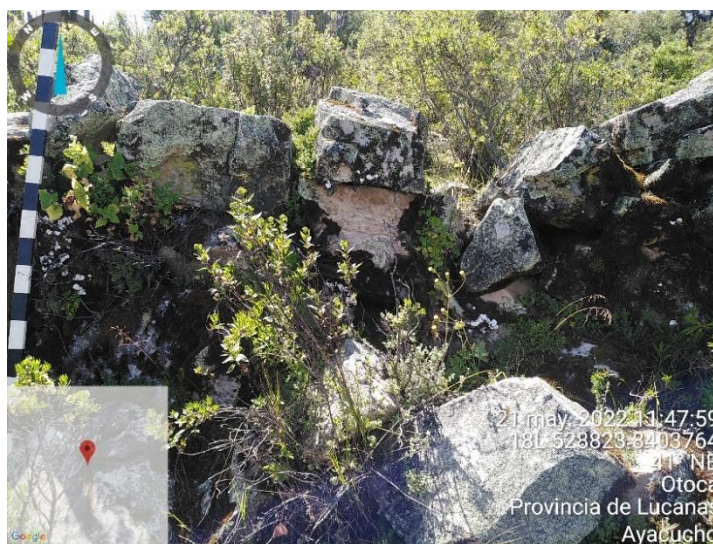
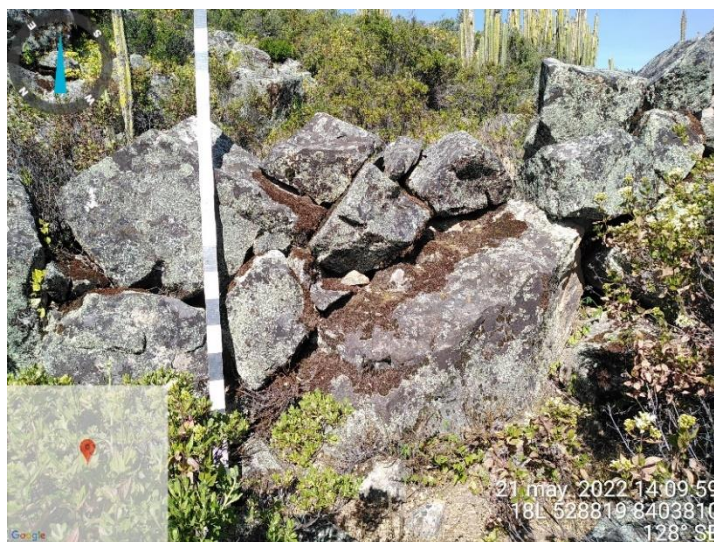
Fig. 164. Muros con tendencia hacia una mampostería careada. Murallas (Ec-7/SI).

Fig. 165. Muros con tendencia hacia una mampostería careada. Recintos amplios (Ec-3/SI).

Sobre la mampostería con tendencia a la cara vista, no se ha identificado recurrencias (Fig. 164, Fig. 165), antes bien, se ha observado cierto comportamiento que profundizaremos más adelante. Los datos indicarían un mayor interés de la sociedad ocupante por emplear una mampostería careada mejor trabajada para los espacios cotidianos, mientras que, los espacios ceremoniales o con fines domésticos específicos no presentaron mayor tratamiento arquitectónico.

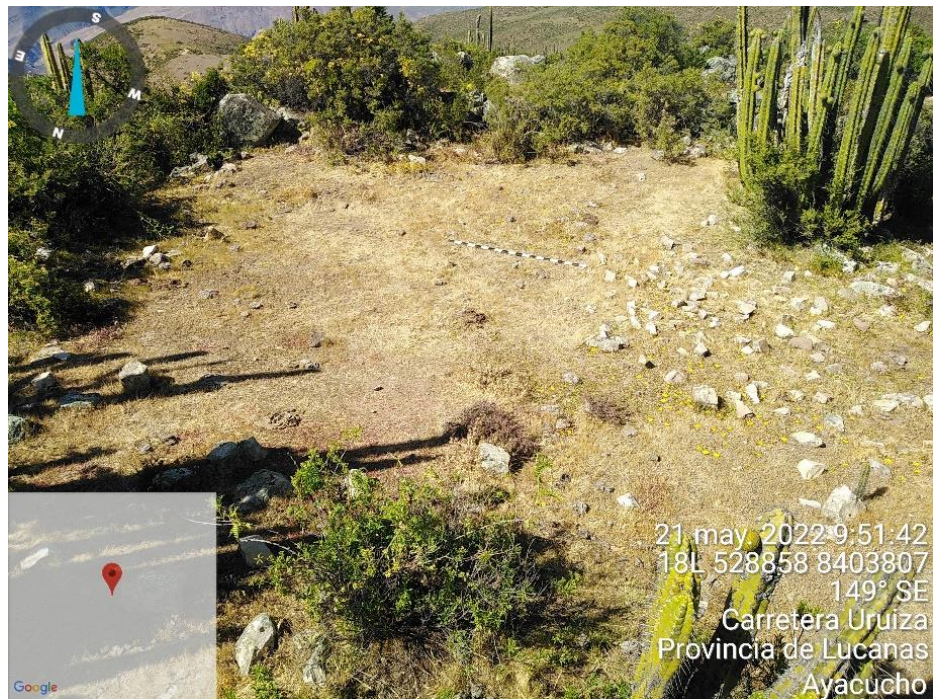
Fig. 166. Ejemplo de un espacio construido con dimensiones mayores. Plaza 1 (Ec-1/SI).

***Según las dimensiones y medidas de muros.*** No se ha identificado una recurrencia determinada en los espacios construidos. Es decir, las dimensiones de los recintos y las medidas de los muros varían de acuerdo a la actividad o a la función que haya cumplido cada espacio construido. Así, los recintos con mayores dimensiones son, las Plazas 1 y 2 (Ec-1/SI y Ec-8/SI) (Fig. 166), los Recintos amplios (Ec-3/SI y Ec-2/SII), el recinto mayor de los Recintos alveolares (Ec-6/SI), el Recinto con huanca (Ec-5/SI) y los Recintos sur (Ec-9/SI). Los recintos con menores dimensiones son, los Barrios (Ec-2/SI y Ec-1/SII), el Recinto particular (Ec-4/SI), los Recintos menores de los Recintos alveolares (Ec-6/SI) (Fig. 167), la Chullpa (Ec-4/SII), los Abrigos rocosos (Ec-5/SII) y los Recintos ortogonales (Ec-6/SII).

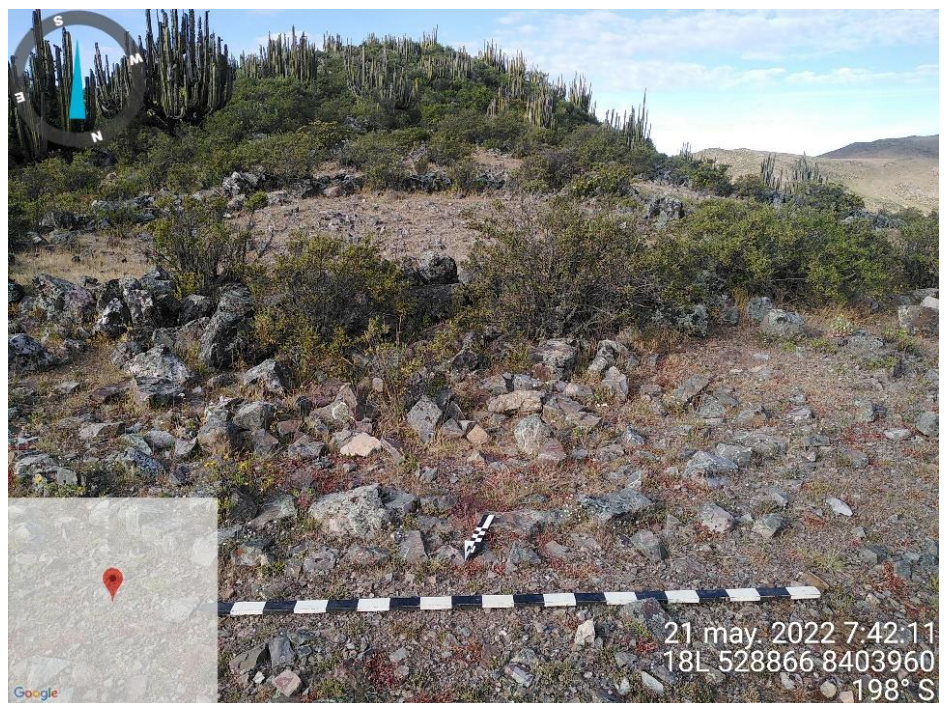
Fig. 167. Ejemplo de un espacio construido con dimensiones menores. Recintos menores de los Recintos alveolares (Ec-6/SI).

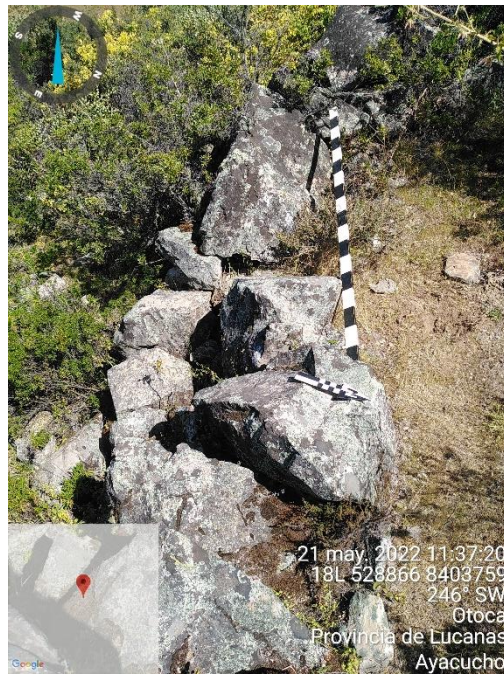
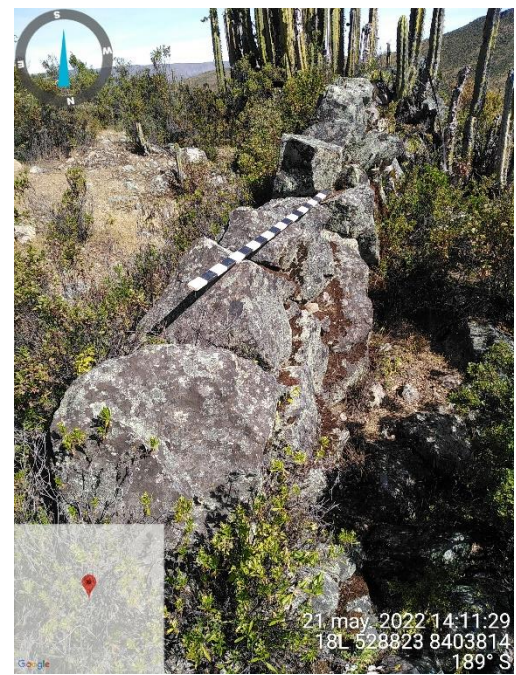
Fig. 168. Muros anchos en el asentamiento.  
Muralla 2 (Ec-7/SI).

Fig. 169. Muros anchos en el asentamiento.  
Recintos amplios (Ec-3/SI).

Por otro lado, los espacios construidos que presentan mayor anchura de los muros son los que habrían cumplido funciones defensivas, como las Murallas (Ec-7/SI), principalmente la Muralla 2 (Fig. 168), y los muros externos de los Recintos amplios (Ec-3/SI) (Fig. 169). El Recinto con huanca (Ec-5/SI) también muestra anchura mayor, y, aunque no muestra funciones defensivas, sí se articula y se adosa con los recintos amplios en el lado norte. Una excepción serían los Recintos amplios del Sector II (Ec-2/SII), que probablemente no habrían funcionado defensivamente y, aunque no poseen un ancho como las murallas o como los recintos amplios del Sector I, sí presentan mayor medida que los demás espacios construidos. Un espacio construido que también muestra gran anchura son los muros de los Recintos ortogonales (Ec-2/SII), pero estos habrían pertenecido a otro conjunto temporal posterior al local.

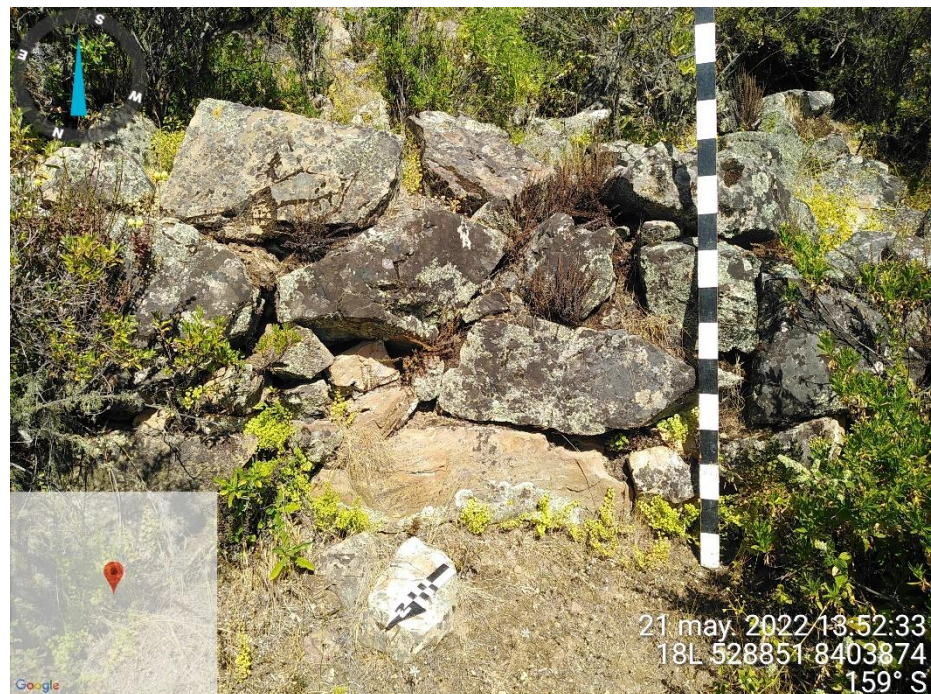
Fig. 170. Ejemplo de un muro con mayor altura. Recintos amplios (Ec-3/SI).

Si bien, las alturas dependen del estado de conservación, se ha identificado que las murallas y los recintos amplios (principalmente los del Sector I) también poseen gran medida en la altura (Fig. 170). Otros espacios construidos también presentaron alturas elevadas. Se tiene al Recinto particular (Ec-4/SI), que, al adaptarse a la topografía del terreno y al funcionar como puesto de vigilancia, habría levantado el paramento oeste con mayor altura. Y se tiene al muro que se adapta a la cavidad del Abrigo rocoso (Ec-5/SII), que habría conservado parte de la altura original.

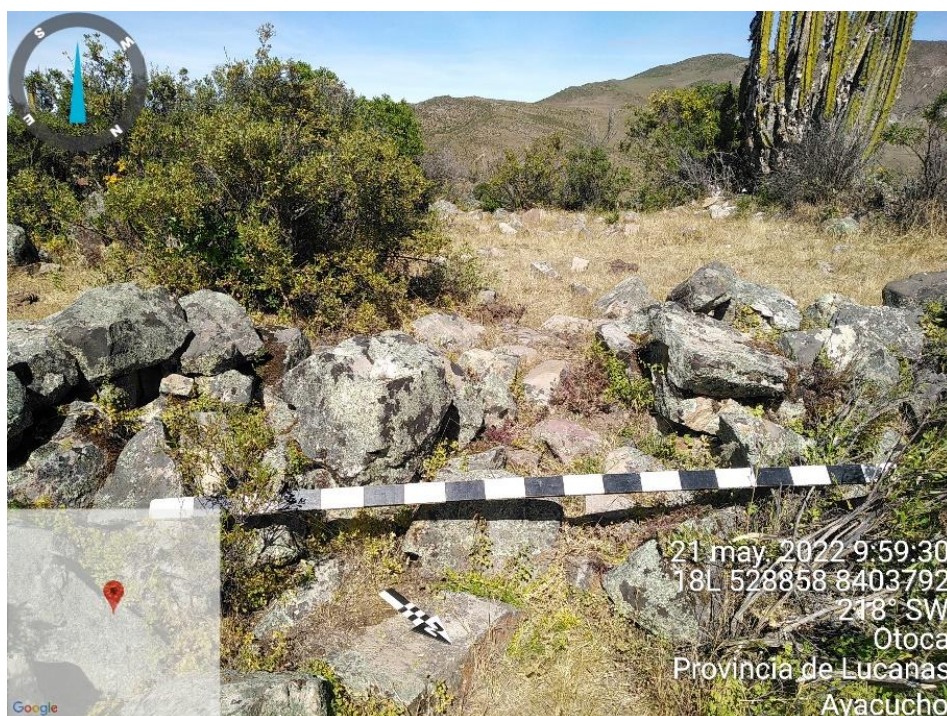
Fig. 171. Vano de acceso de la Plaza 1 (Ec-1/SI).

Los espacios construidos que conforman la mayor parte del asentamiento y que representan la base doméstica, como la Plaza 1 (Ec-1/SI) (Fig. 171), los Barrios (Ec-2/SI y Ec-1/SII) (Fig. 172, Fig. 173, Fig. 174) y los Recintos sur (Ec-9/SI) (Fig. 175), son los que presentan dimensiones de un mismo rango entre los vanos de acceso, es decir, no muestran grandes oscilaciones entre las medidas en cada espacio construido y cada recinto. No obstante, el vano de acceso de la Plaza 1 (Ec-1/SI) muestra, con 1.04 m, la medida más ancha entre los espacios construidos mencionados, aunque no presenta un buen estado de conservación (Tabla 3).

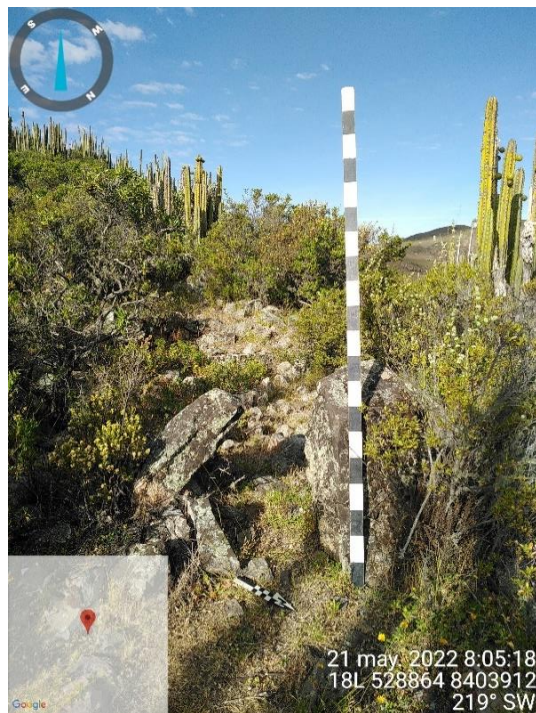
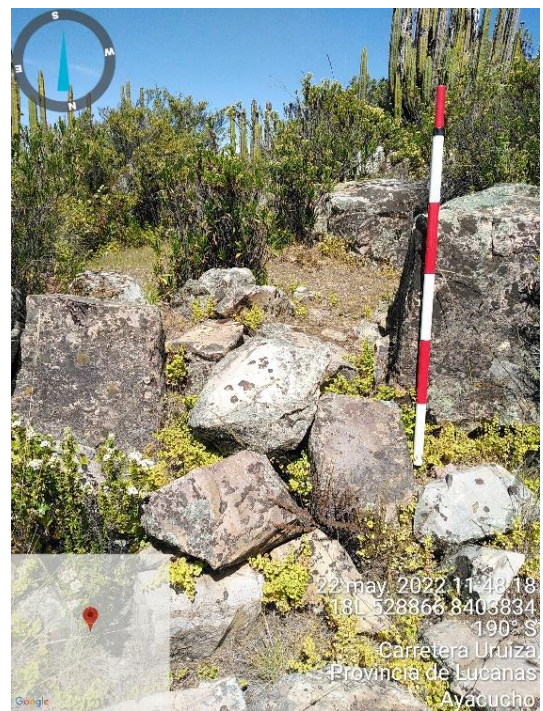
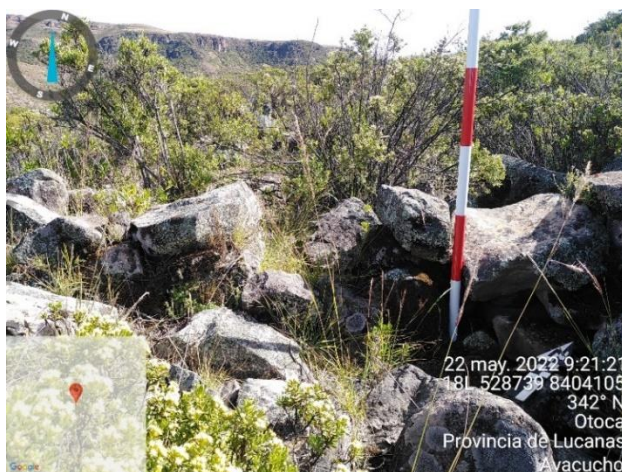
Fig. 172. Ejemplo de un vano de acceso en los Barrios norte, parte baja (Ec-2/SI).

Fig. 173. Ejemplo de un vano de acceso en los Barrios norte, parte alta (Ec-2/SI).

Fig. 174. Ejemplo de un vano de acceso en los Barrios del Sector II (Ec-1/SII).

Los vanos de acceso de ambos sectores, no han presentado recurrencias definidas en cuanto a orientaciones y dimensiones; sin embargo, se ha observado cierta tendencia que consideramos importante. Los vanos de acceso en el lado norte, parte baja de los Barrios (Ec-2/SI), tienden a orientarse hacia el lado oeste y tienden a ser más pequeños que los identificados en la parte alta (ver Discusión).

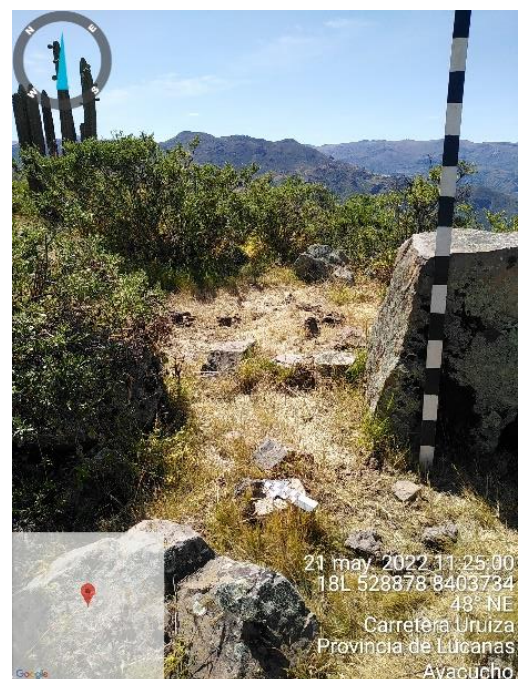
Fig. 175. Vano de acceso en los Recintos sur (Ec-9/SI). Ver también Fig 51.

Tienen una forma semicircular con un diámetro que varía entre los 8 m y 10 m. Están contruidos con piedras angulares, de doble hilera, tienen un ancho de 0.76 m, y una altura conservada máxima de 0.95 m y mínima de 0.40 m, en algunos casos solo se observan las bases (Fig. 50). En algunos recintos se observan los vanos de acceso de 0.60 m a 0.80 m de altura y de 0.70 m a 0.90 m de ancho, elaborados con piedras cúbicas y altas que funcionan como jambas (Fig. 51).

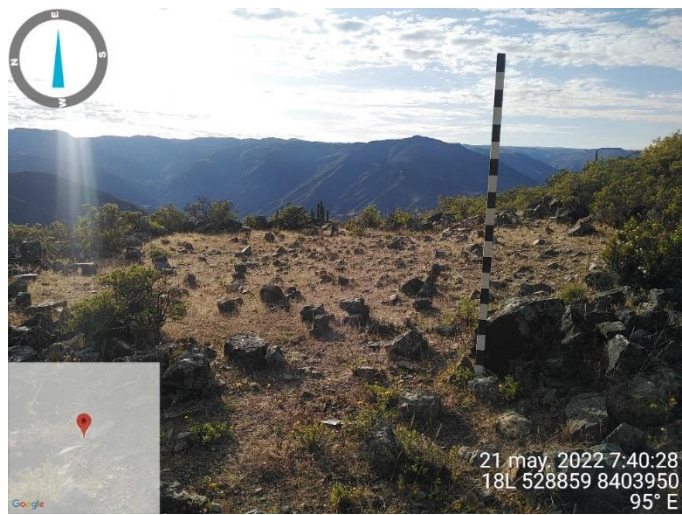
Fig. 176. Vano de acceso de los Recintos alveolares (Ec-6/SI).

En contraste, los espacios construidos que muestran medidas muy diferentes son los que presentan funciones que no habrían correspondido al periodo local, como los Recintos alveolares (Ec-6/SI) (Fig. 176) y los Recintos ortogonales (Ec-6/SI) (Fig. 178); o presentan características particulares, como la Chullpa (Ec-4/SII) (Fig. 177). El recinto mayor de los Recintos alveolares, con 1.80 m de ancho, tiene la mayor medida entre todos los vanos de acceso identificados en ambos sectores. Empero, es probable que las piedras colapsadas del lado norte no hayan correspondido a la jamba y esta haya estado realmente ausente. Aun así, la presencia de la jamba no habría disminuido considerablemente el ancho del vano. También se tiene a los Recintos

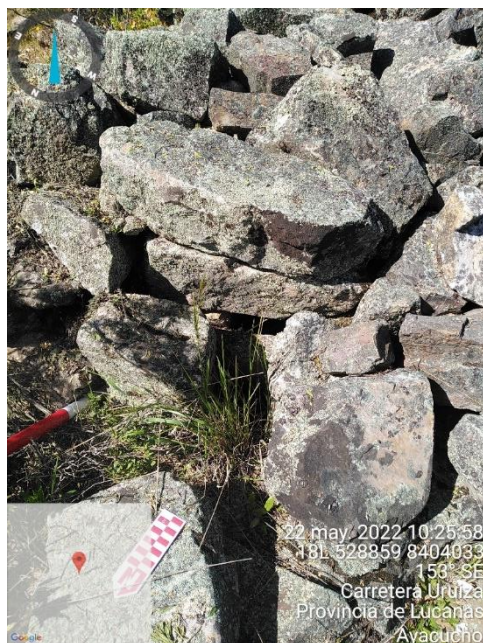
Fig. 177. Vano de acceso de la Chullpa (Ec-4/SII).

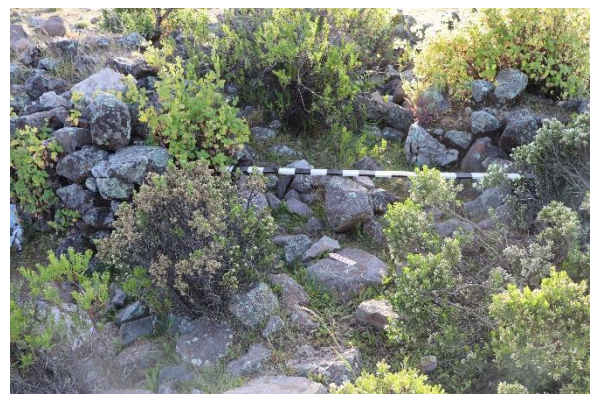
Fig. 178. Vano de acceso de los Recintos ortogonales (Ec-6/SII).

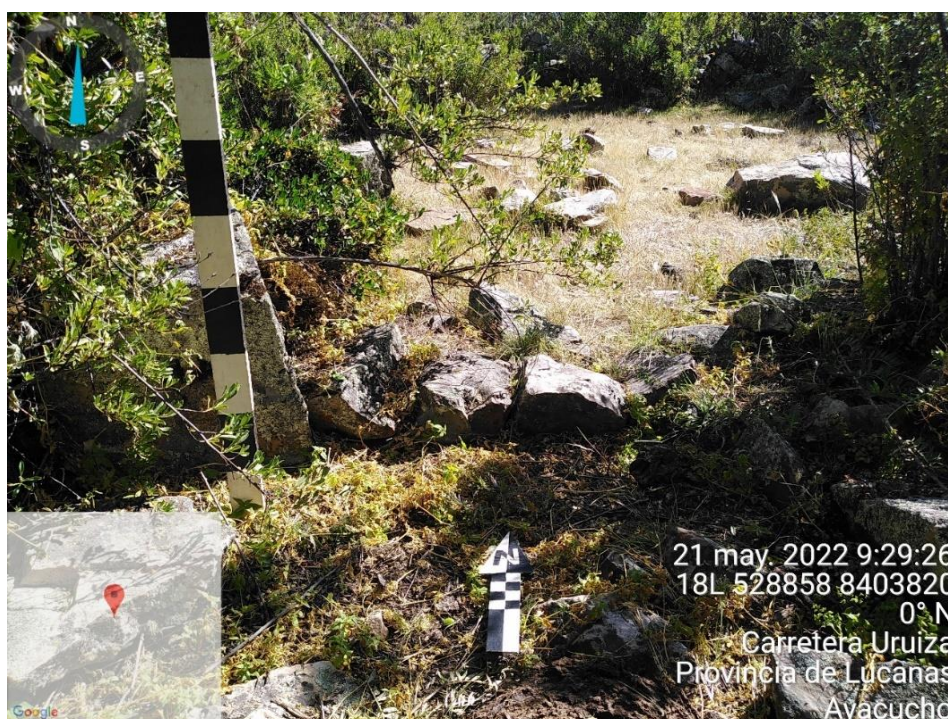
Fig. 179. Vano de acceso sellado en el ascenso norte del Sector I, Barrios (Ec-2/SI).

**Según los sellos.** Los sellos en los vanos de acceso se han identificado en ambos sectores del asentamiento. No se ha identificado alguna recurrencia resaltante. Se destaca que los recintos de la parte media de los Barrios (Ec-2/SI), es decir, los recintos que se emplazan en el ascenso de la pendiente, desde el cuello semiplano de intersección hacia la cima del Sector I, son los que muestran mayor número de vanos de acceso sellados (Fig. 179, Fig. 180). Menor cantidad se identifican en el lado sur del Sector II y mucho menor en el lado norte (Fig. 181). Como se había indicado, estos sellos se componen por muros de piedra que se adaptan a las dimensiones de los vanos. La mayoría se encuentran en mal estado de conservación y solo mantienen las bases, por lo que son susceptibles de ser confundidos con umbrales. Es más, otros vanos de acceso se encuentran colapsados, esto ocasiona que varias piedras se compacten aglutinadamente en la entrada y no permitan la definición de un sello, un umbral o un paso libre.

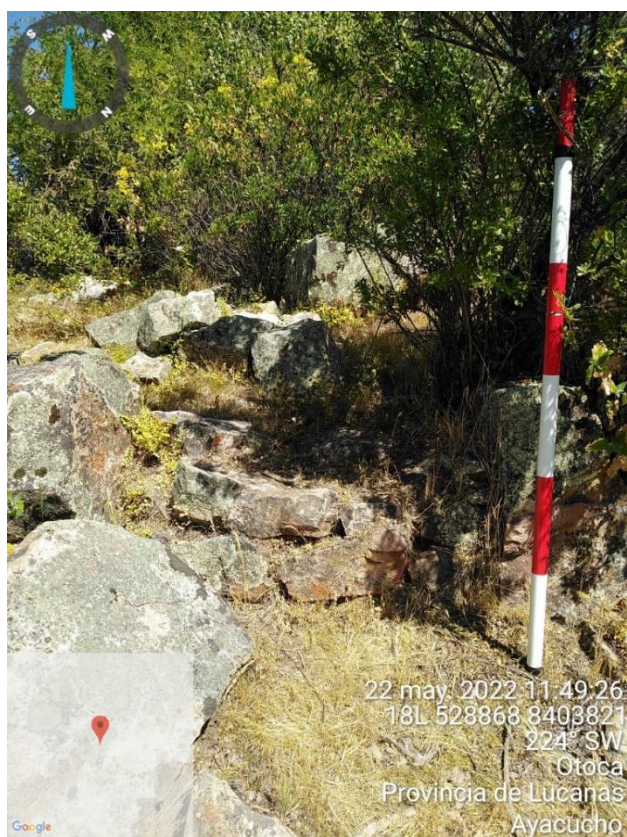
Fig. 180. Vano de acceso sellado en la parte alta de los Barrios (Ec-2/SI).

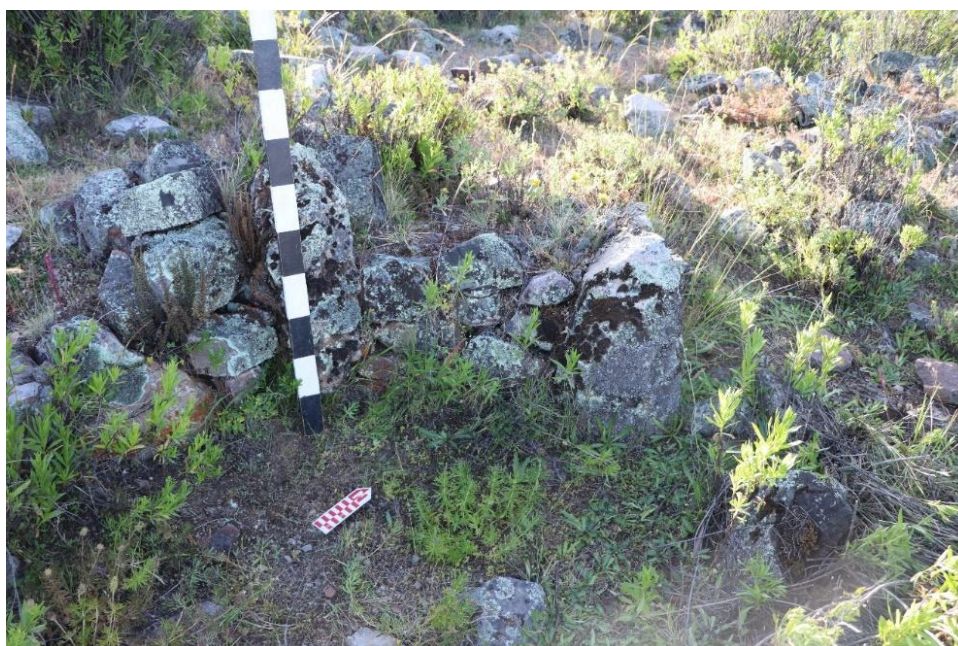
Fig. 181. Vano de acceso sellado en el Sector II (Ec-1/SII).
