Facultad de Ingeniería Ambiental y Sanitaria

TESIS

Contaminación de agua y suelo por aguas residuales en el cauce de  
“La Achirana”, en el sector Santa Rosa de Parcona, Ica 2023.

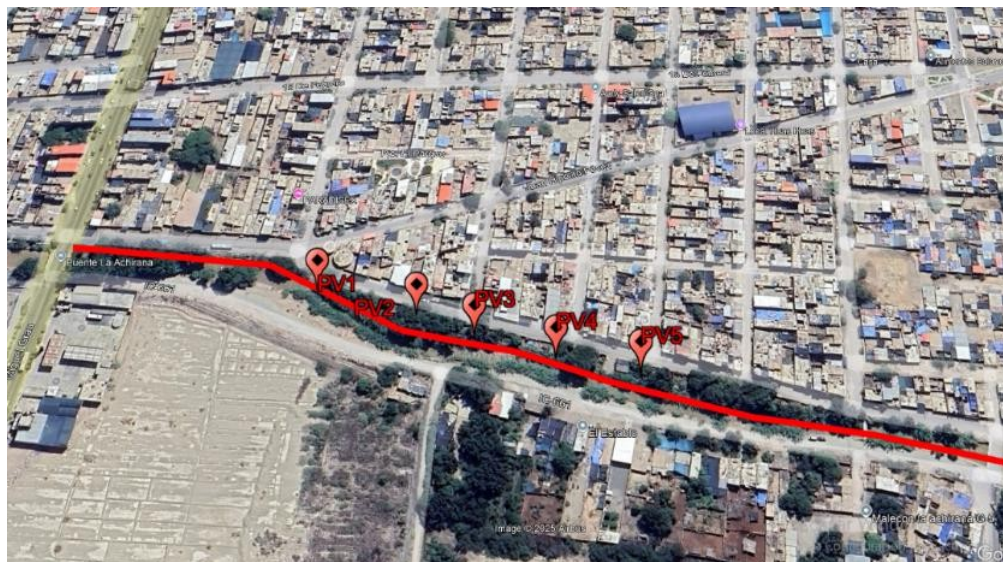
**Figura 3:** Ubicación de los puntos que definen la población de estudio

Para mayor entendimiento, se realizó la visualización satelital de las conexiones de vertimiento de aguas residuales, detectados en el trabajo de campo y descritos en la Tabla 2, a través de la herramienta satelital de Google Earth Pro.

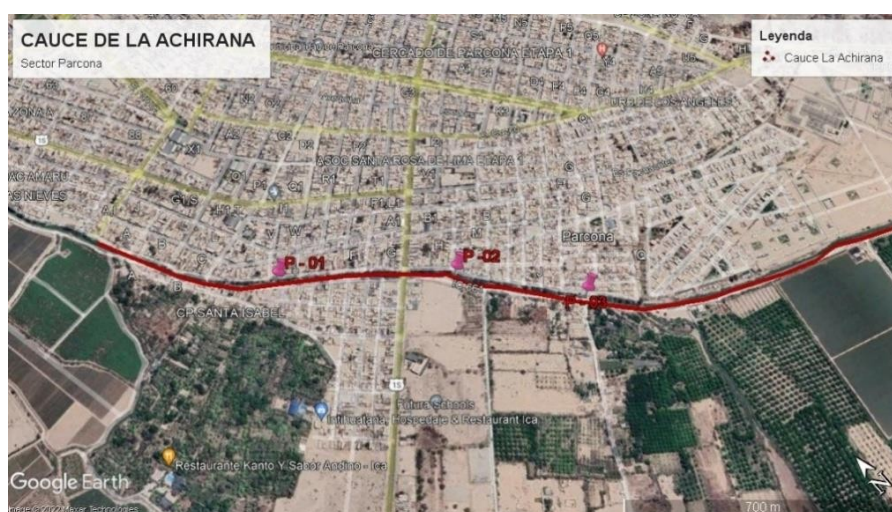
**Figura 5:** Ubicación de las muestras de agua

En la siguiente imagen, se puede ver la ubicación satelital de los 3 puntos de muestra de aguas superficiales

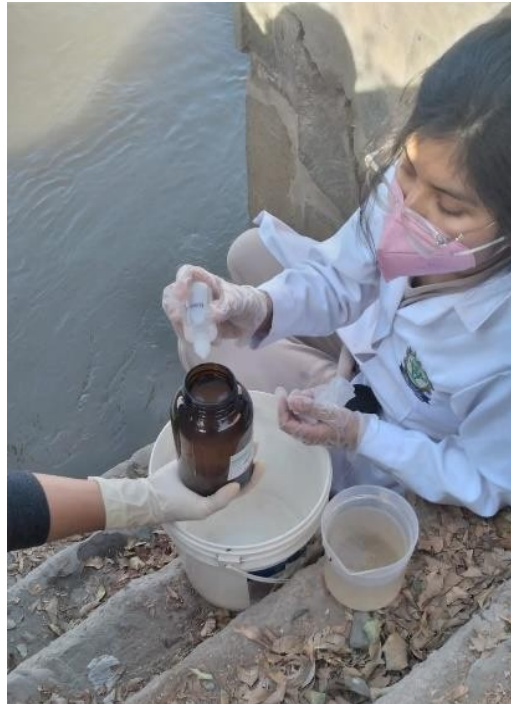
**Figura 7:** Toma de muestras en el punto 2

La segunda muestra se recolectó aproximadamente 50 metros aguas arriba de la primera conexión de aguas residuales que fue la tubería de la cámara de bombeo de EMAPICA, con el fin de registrar los niveles de calidad justo antes del punto de impacto.

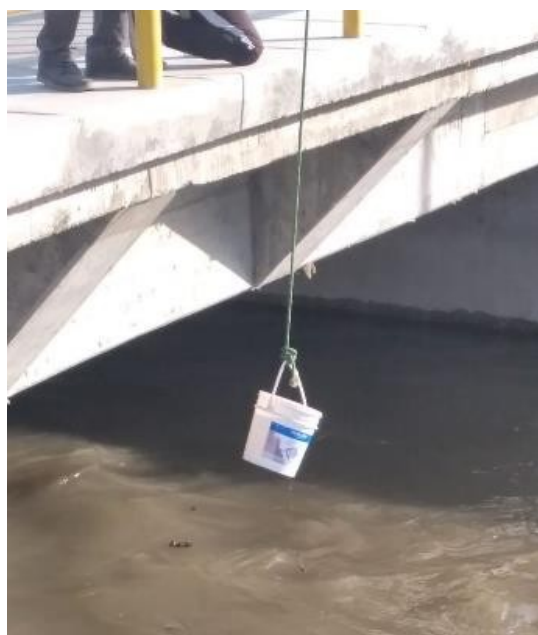
**Figura 8:** Toma de muestras en el punto 3

Finalmente, la tercera muestra fue tomada 200 metros aguas abajo de la última conexión de vertimiento perteneciente a una vivienda ubicada en la ribera del cauce, lo que permitió evaluar el efecto acumulado de la descarga de contaminantes en el tramo estudiado.

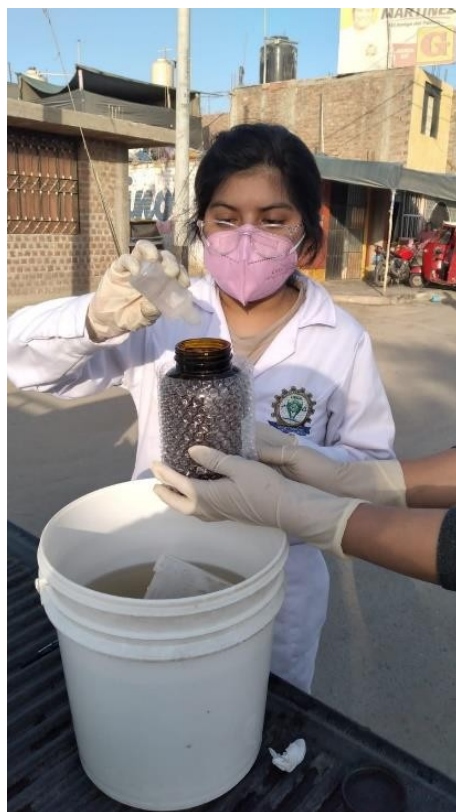
**Figura 9:** Preservación de muestras

Posterior a la toma de muestras, estas fueron preservadas y conservadas, para ser enviadas al laboratorio para su posterior análisis.

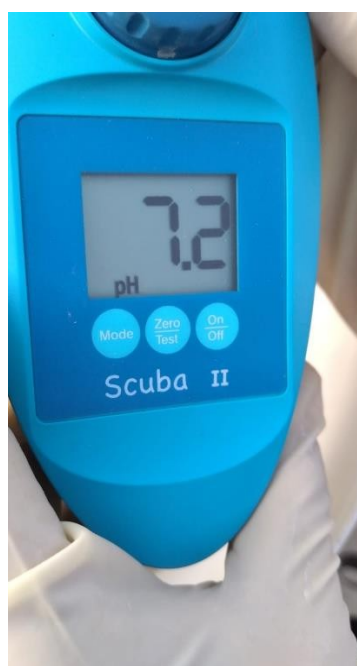
**Figura 11:** Toma de pH

Para determinar el valor del pH de las muestras, se usó un medidor de pH digital, mediante el cual se colocó una parte de la muestra de agua recolectada en la cámara de medición y se le agregó el reactivo en tableta dentro de ella, y se disuelve la pastilla con la varilla agitadora, una vez disuelta totalmente la tableta, se cierra la cámara de medición con la tapa rosca, los resultados se observaron en la pantalla digital después de 15 segundos.

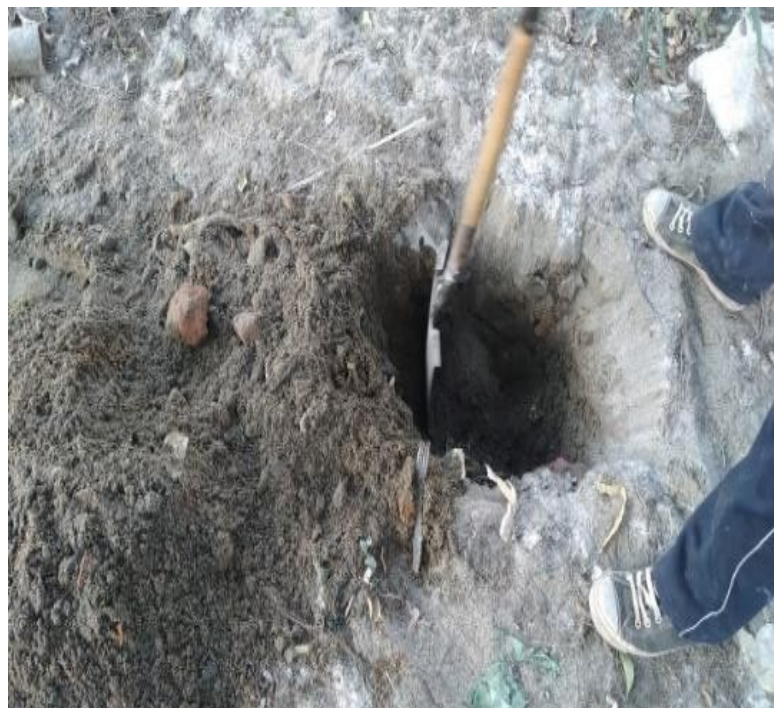
**Figura 12:** Excavación de calicatas a 30cm

Al ser un muestreo de identificación, las submuestras fueron tomadas a través de la excavación de calicatas a una profundidad 30cm, utilizando herramientas manuales.

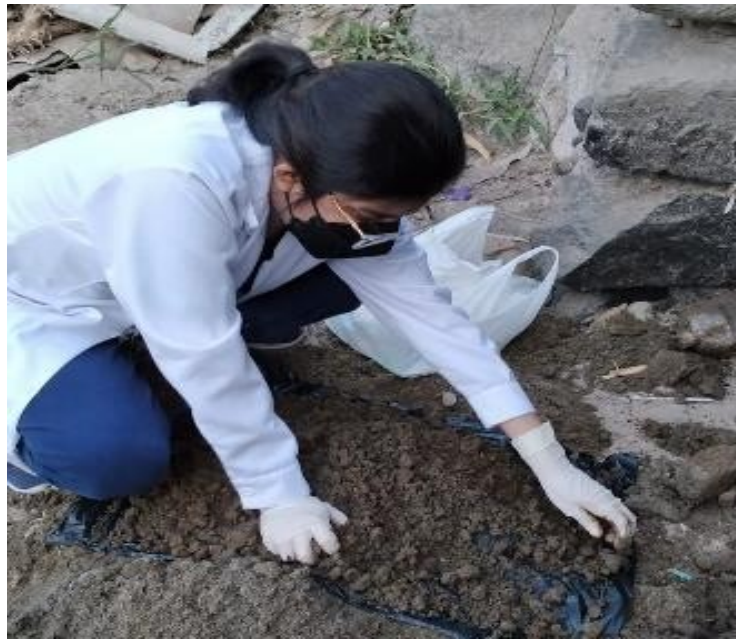
**Figura 13:** Homogenización de la muestra

Posteriormente se realizó la homogenización de cada muestra en campo mediante mezcla manual

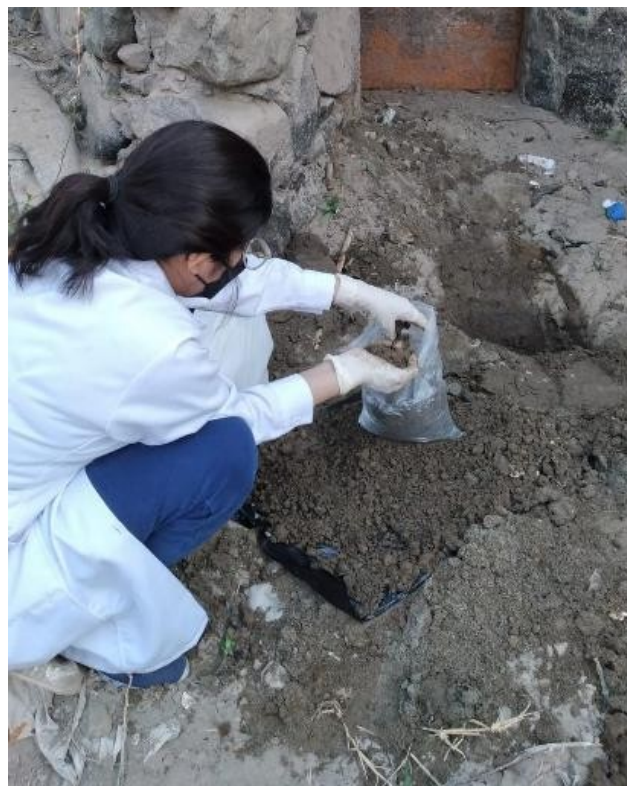
**Figura 14:** Envasado de muestra

Y siguiendo el criterio técnico de la Guía de Muestreo de Suelos emitida por el MINAM, se obtuvieron las muestras finales en cada sitio muestreado, las cuales fueron envasadas, etiquetadas y posteriormente fueron enviadas al laboratorio para ser analizadas.

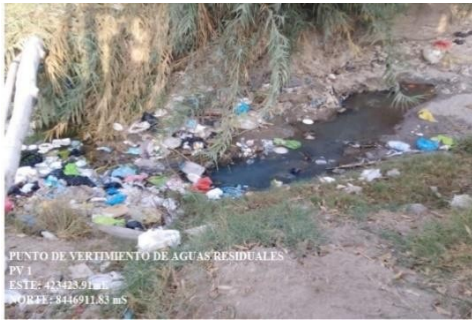
| <b>GALERÍA FOTOGRÁFICA</b><br><b>“Contaminación de agua y suelo por aguas residuales en el Cauce de La Achirana en sector Santa Rosa – Parcona.”</b> | | | |
|---|---|---|---|
| <p>PUNTO DE VERTIMIENTO DE AGUAS RESIDUALES<br/>PV 1<br/>ESTE: 423423.91 m<br/>NORTE: 8446911.83 mS</p> | | <p>PUNTO DE VERTIMIENTO DE AGUAS RESIDUALES<br/>PV 2<br/>ESTE: 424062.84 m<br/>NORTE: 8446296.20 mS</p> | |

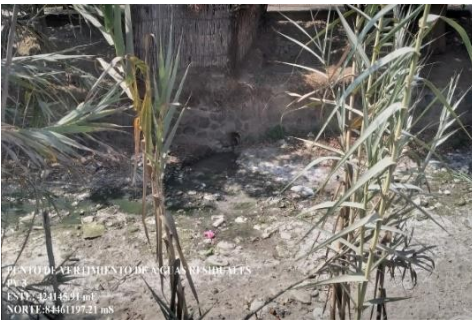
| <b>GALERÍA FOTOGRÁFICA</b><br><b>“Contaminación de agua y suelo por aguas residuales en el Cauce de La Achirana en sector Santa Rosa – Parcona.”</b> | | | |
|---|---|---|---|
| <p>PUNTO DE VERTIMIENTO DE AGUAS RESIDUALES<br/>PV 3<br/>ESTE: 424145.91 m<br/>NORTE: 84461197.21 mS</p> | | <p>PUNTO DE VERTIMIENTO DE AGUAS RESIDUALES<br/>PV 4<br/>ESTE: 424284.04 mE<br/>NORTE: 8446041.55 mS</p> | |

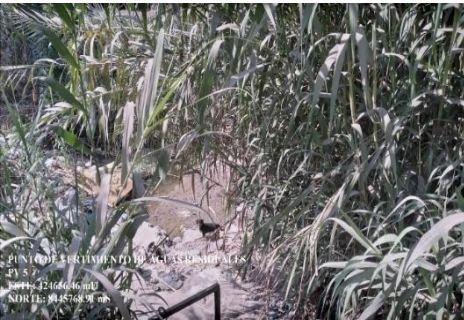
| <b>GALERÍA FOTOGRÁFICA</b><br><b>“Contaminación de agua y suelo por aguas residuales en el Cauce de La Achirana en sector Santa Rosa – Parcona.”</b> | | | |
|---|---|---|---|
| <p>PUNTO DE VERTIMIENTO DE AGUAS RESIDUALES<br/>PV 5<br/>ESTE: 424656.46 mE<br/>NORTE: 8445768.91 mS</p> | | | |
