UNIVERSIDAD NACIONAL SAN LUIS GONZAGA
FACULTAD DE CIENCIAS DE LA COMUNICACIÓN, TURISMO Y ARQUEOLOGÍA
UNIDAD DE INVESTIGACIÓN DE LA FACULTAD DE CIENCIAS DE LA COMUNICACIÓN, TURISMO Y ARQUEOLOGÍA

INFORME FINAL DE TESIS

Patrón Arquitectónico en el Intermedio Tardío del Sitio
Arqueológico Chukurpus, Santiago de Chocorvos, provincia
Huaytara-2021

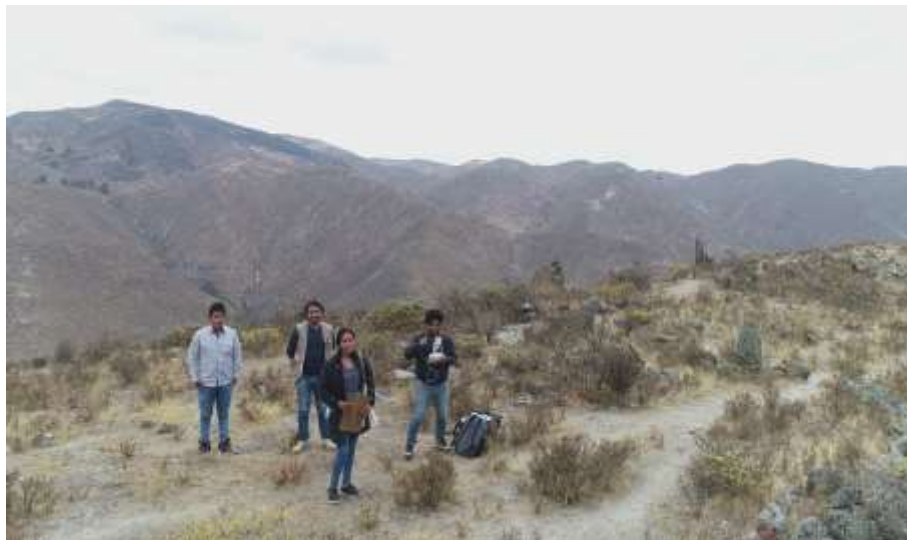
Figura 1: Vista panorámica del levantamiento con drone del sitio arqueológico Chukurpus.

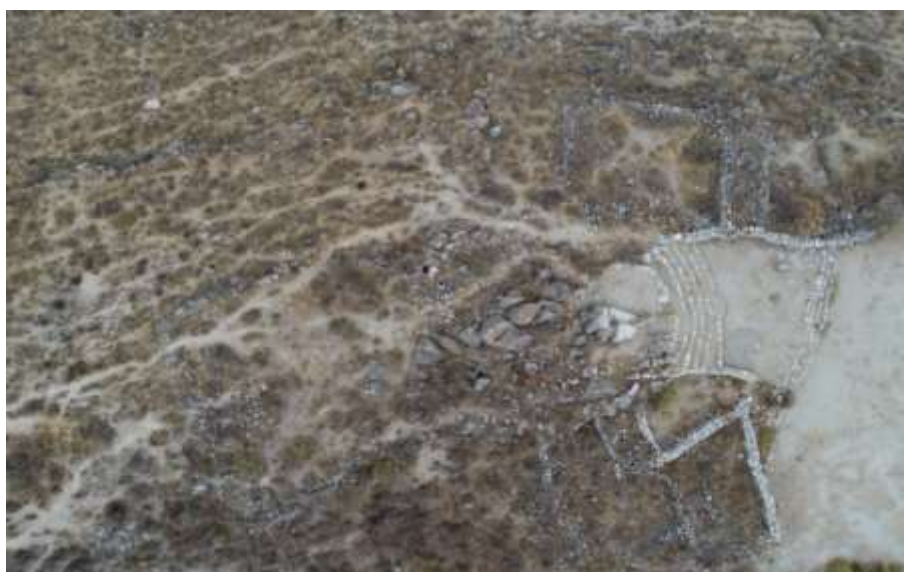
Figura 8: Vista panorámica del sector I del Sitio Arqueológico Chukurpus.

Está ubicado sobre un promontorio natural, al oeste del anexo de Villa Alta, donde se puede apreciar un conjunto de recintos circulares de manera dispersa, que van ascendiendo desde la parte baja hasta llegar a la cima que presenta una plaza aterrada. La plaza está organizada de pequeños recintos cuadrangulares de piedra labrada, que correspondería a la ocupación inca. Por el momento no se han realizado excavaciones en estas estructuras. La plaza ocupa un espacio dominante, existe una escalinata que conduce directamente a este lugar, posiblemente haya sido utilizado con fines ceremoniales en ambos periodos.

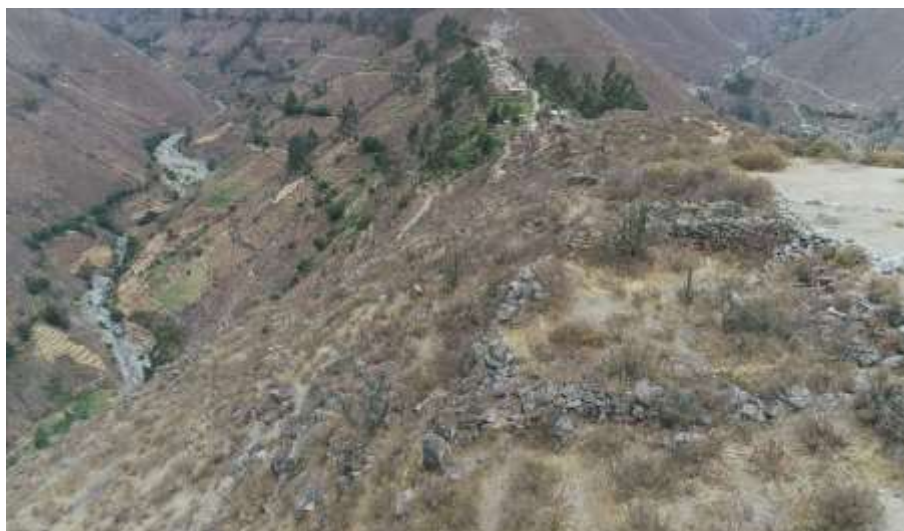
Se ha identificado y registrado la existencia de estructuras de forma rectangular, ubicados en las coordenadas UTM E: 471657 – N: 8314594 a 2743 m.s.n.m. Estas evidencias se disponen en una ladera de suave pendiente, ubicado al sur-este de plaza aterrada. La Estructura tiene por dimensiones aproximadas 0.50 de altura, 4 m de largo y 2 m de largo. Están construidas con piedras canteadas de una doble hilera, con argamasa. No se halló material cultural asociado a estas estructuras. El estado de conservación de las estructuras es regular, siendo la principal causa de su deterioro los agentes naturales (meteorización física y acción abrasiva) y la presencia antrópica (pastoreo de animales y tránsito peatonal), lo cual ha generado el colapso y la pérdida de sus componentes arquitectónicos en un 30 %.

Figura 9: Vista de la estructura de forma rectangular al sur-este de la plaza aterrazada.

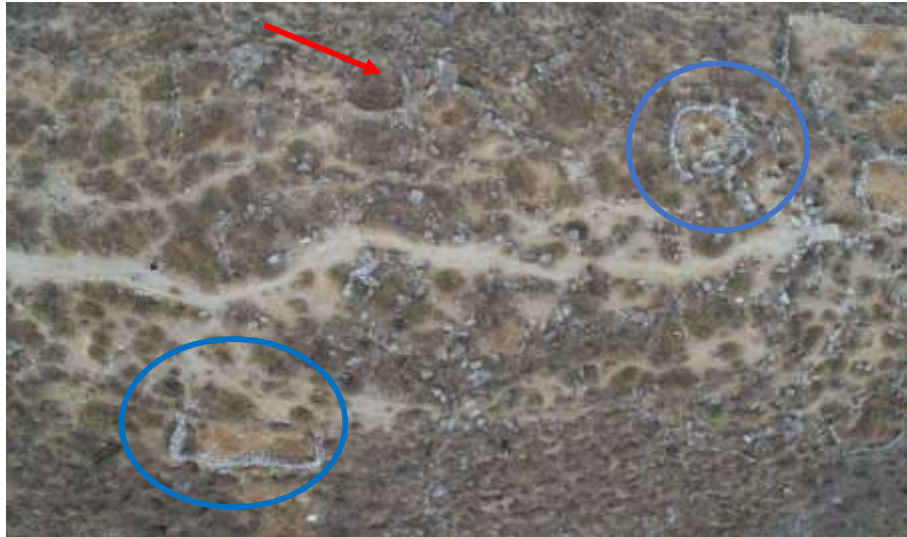
Se ha identificado y registrado la existencia de estructuras de forma semi circular, ubicados en las coordenadas UTM E: 471658 – N: 8314591 a 2743 m.s.n.m. Estas evidencias se disponen en la cima del cerro, al sur de plaza aterrazada. La Estructura está compuesta por un camino y cimientos que fueron reutilizables (alterados) tiene por dimensiones aproximadas 0.50 de altura, 3 m de largo y 2 m de largo. están construidas con piedras angulosas de una doble hilera, con argamasa, aprovechando todo el espacio que puedan tener, estas son de planta circular y semicircular , construidas a base de piedras canteadas, unidas con argamasa de barro a doble hilera, en algunas estructuras se puede apreciar la colocación de la parte plana de las piedras hacia el interior de los muros y en otros casos no se puede definir, ya que, solo se aprecia el cimiento de las estructuras. El estado de conservación de las estructuras es regular, siendo la principal causa de su deterioro los agentes naturales (meteorización física y acción abrasiva) y la presencia antrópica (pastoreo de animales y tránsito peatonal), lo cual ha generado el colapso y la pérdida de sus componentes arquitectónicos en un 20 %.

Figura 10: Vista de las estructuras reutilizados actualmente.

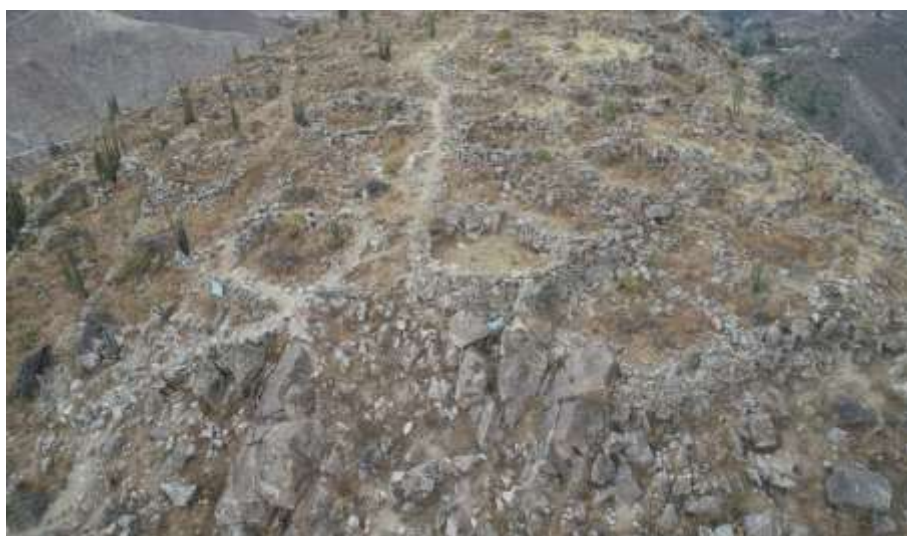
Figura 11: Vista de la distribución de las unidades arquitectónicas en el sector II.

Está ubicado sobre un promontorio natural al este del anexo de Miraflores, está dividido del primer sector por un declive natural. En este sector se puede observar algunos de los componentes en buen estado de conservación, presenta una densa distribución de recintos circulares tanto en la parte alta como en la ladera, que se interconectan por un pasadizo principal que se encuentra en la parte central y que se dirige de este a oeste. Durante el Período Intermedio Tardío la mayoría de los sitios arqueológicos ocupan las partes altas, especialmente cumbres elevadas. Chukurpus presenta estas características: La arquitectura está conformado por edificios circulares agrupados en patios, algunos de ellos están construidas sobre terrazas artificiales.

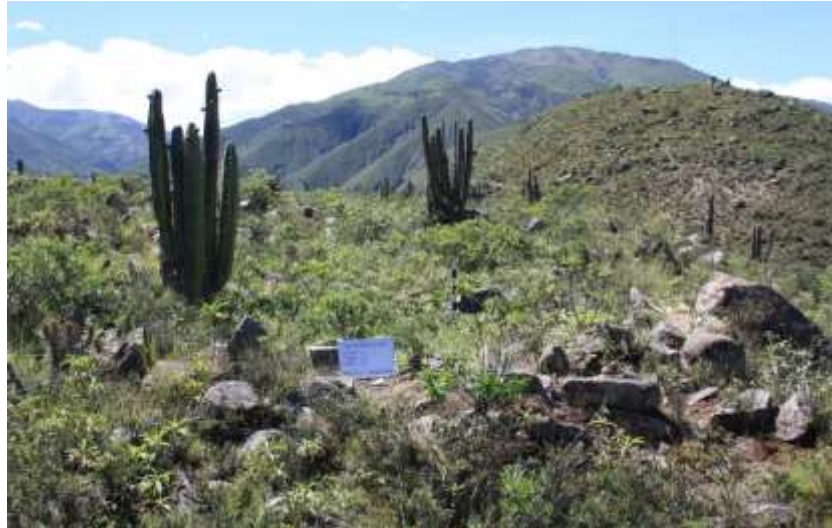
El estado de conservación de la estructura es regular, siendo la principal causa de su deterioro los agentes naturales (meteorización física y acción abrasiva) y la presencia antrópica (pastoreo de animales y tránsito peatonal), lo cual ha generado el colapso y la pérdida de sus componentes arquitectónicos en un 30 %.

Figura 13: Vista panorámica de la unidad 1, en el sector II del sitio arqueológico Chukurpus.

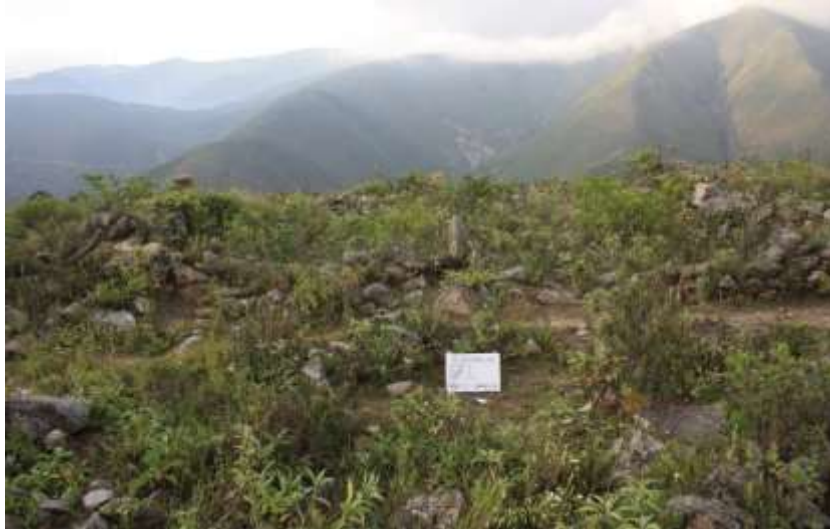
No se halló material cultural asociado a esta estructura; el estado de conservación de la estructura es regular, siendo la principal causa de su deterioro los agentes naturales (meteorización física y acción abrasiva) y la presencia antrópica (pastoreo de animales y tránsito peatonal), lo cual ha generado el colapso y la pérdida de sus componentes arquitectónicos en un 30 %.

Figura 14: Vista específica de la unidad 2, en el sector II del sitio arqueológico Chukurpus.

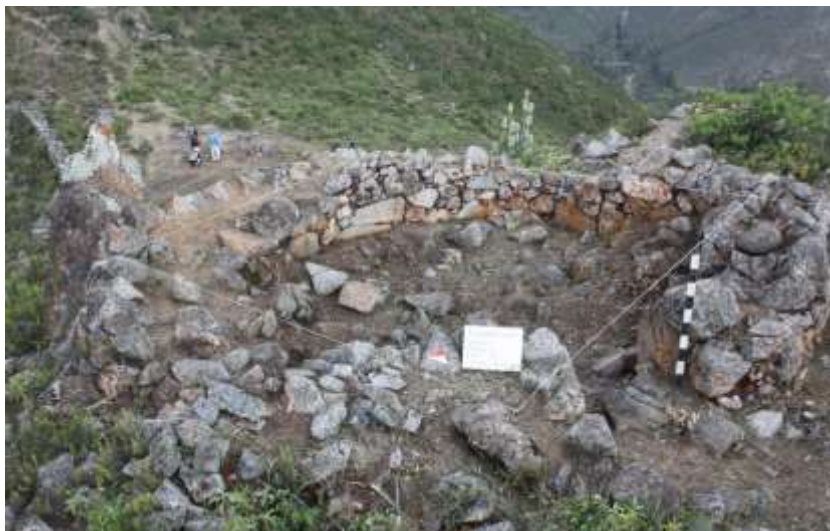
UA N° 3: Esta estructura se encuentra construida sobre una terraza, presenta una forma semicircular, levantada a base de piedras canteadas de diversos tamaños, unida con argamasa. El muro es de doble hilera (por la parte interna presenta las medidas de N – S 2.33 m por 2.25 de E – W de diámetro., el grosor del muro es de 59 cm y una altura varía entre 70 – 1 m, en la parte mejor conservada. Su acceso tiene una orientación hacia el lado N, mostrando una medida de 36 cm de ancho. La unidad arquitectónica tuvo uso doméstico.

Figura 15: Vista específica de la unidad 3, en el sector II del sitio arqueológico Chukurpus.

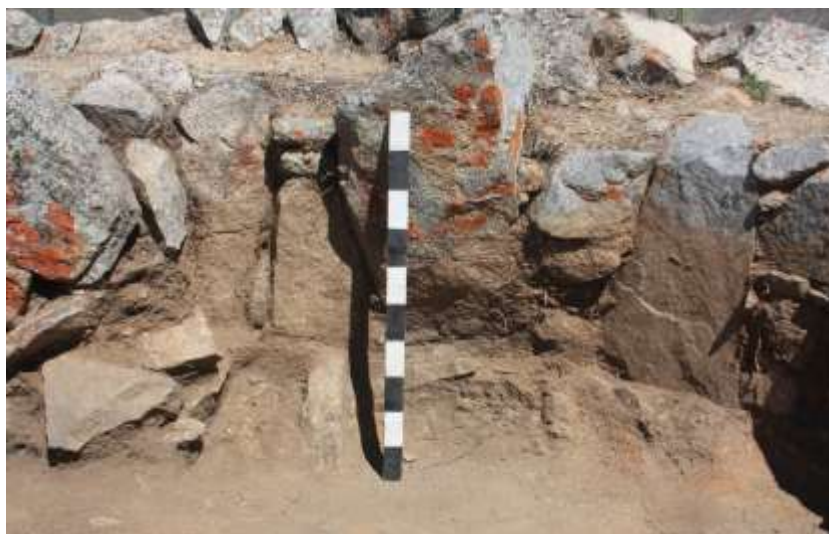
Figura 17: Vista específica del perfil de la unidad 3, en el sector II del sitio arqueológico Chukurpus.

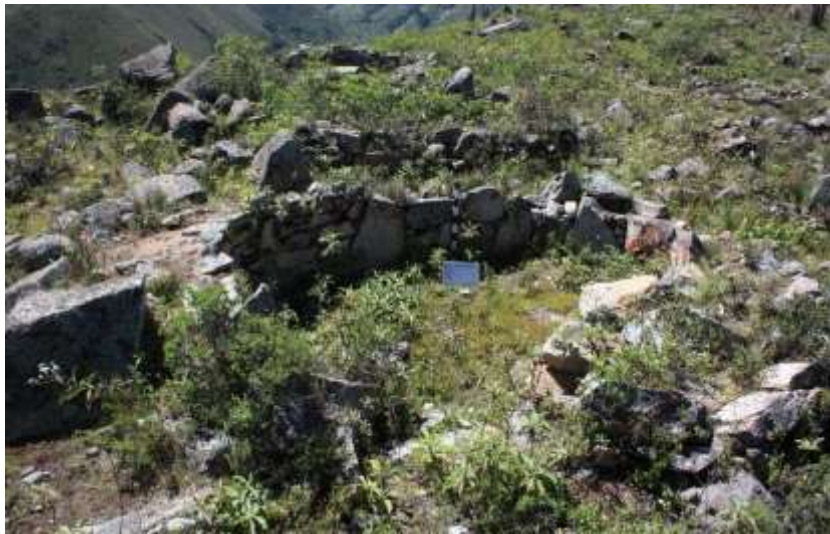
UA N° 4: Se ha identificado la existencia de una estructura de forma circular (arquitectura domestica) ubicado en la coordenada UTM E: 472451– N: 8472226, a 2876 m.s.n.m. Dicha unidad arquitectónica se encuentra construido sobre la cima del cerro, rodeado de arbustos. Tiene una orientación de noreste a suroeste y presenta una altura promedio de 2 m, 3 m de largo, 2.30 m de ancho y su técnica constructiva es a base de piedras angulosas de doble hilera con argamasa El estado de conservación de la estructura es regular, siendo la principal causa de su deterioro los agentes naturales (meteorización física y acción abrasiva) y la presencia antrópica (pastoreo de animales y tránsito peatonal), lo cual ha generado el colapso y la pérdida de sus componentes arquitectónicos en un 20 %.

Figura 18: Vista general de la unidad 4 en forma Semicircular, en el sector II del sitio arqueológico Chukurpus.

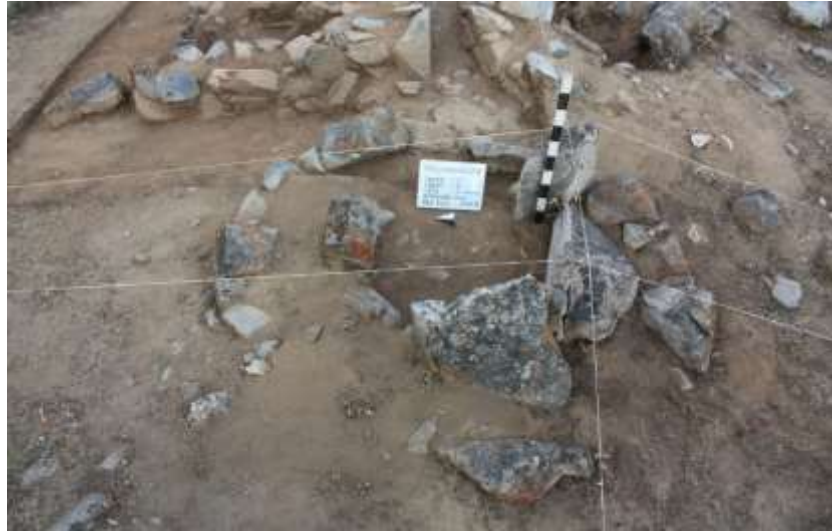
UA N° 5: Corresponde a una cista funeraria, presenta forma circular, construida a base de piedras canteadas de diversos tamaños, unida con argamasa a doble hilera, mostrando una medida de 50 cm de diámetro en la parte interna, la estructura por la parte externa presenta un diámetro de 1.50 m, el ancho del muro varía entre 50 cm y 55 cm y la altura del muro mejor onservado mide 20 cm; lo curioso de estas estructuras funerarias es que el muro tiene mayor dimensión que el propio espacio de entierro. La unidad arquitectónica presenta uso funerario.

Figura 20: Vista específica de la unidad 5, en el sector II del sitio arqueológico Chukurpus.

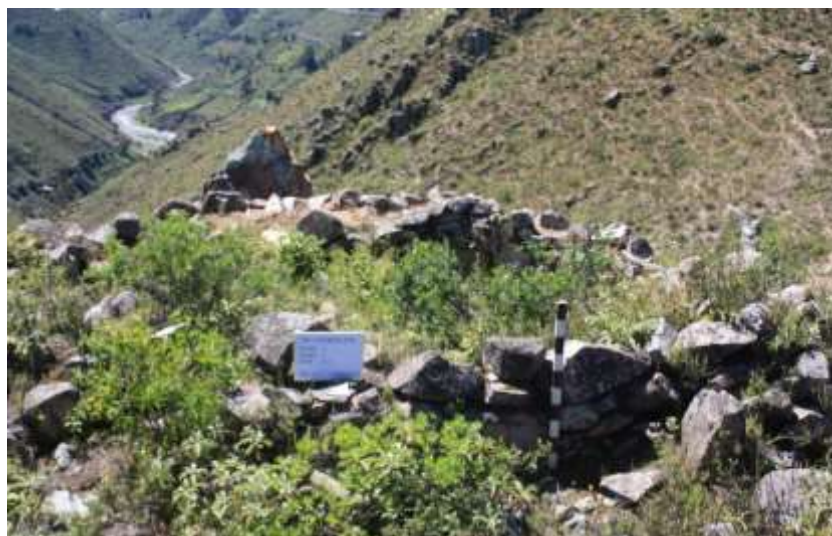
UA N° 6: Se ha identificado la existencia de una estructura de forma circular (arquitectura domestica) ubicado en la coordenada UTM E: 470685 – N: 8414252, a 2871 m.s.n.m. Dicho arquitectura se encuentra construido sobre una cima de cerro. Tiene una orientación de noreste a suroeste, presenta una altura promedio de 1 m, 3 m de largo por 2.30 m de ancho y su técnica constructiva es a base de piedras angulosas de doble hilera con argamasa. El estado de conservación de la estructura es regular, siendo la principal causa de su deterioro los agentes naturales (meteorización física y acción abrasiva) y la presencia antrópica (pastoreo de animales y tránsito peatonal), lo cual ha generado el colapso y la pérdida de sus componentes arquitectónicos en un 50 %.

Figura 21: Vista de la arquitectura de la unidad 6, en el sector II del sitio arqueológico Chukurpus.

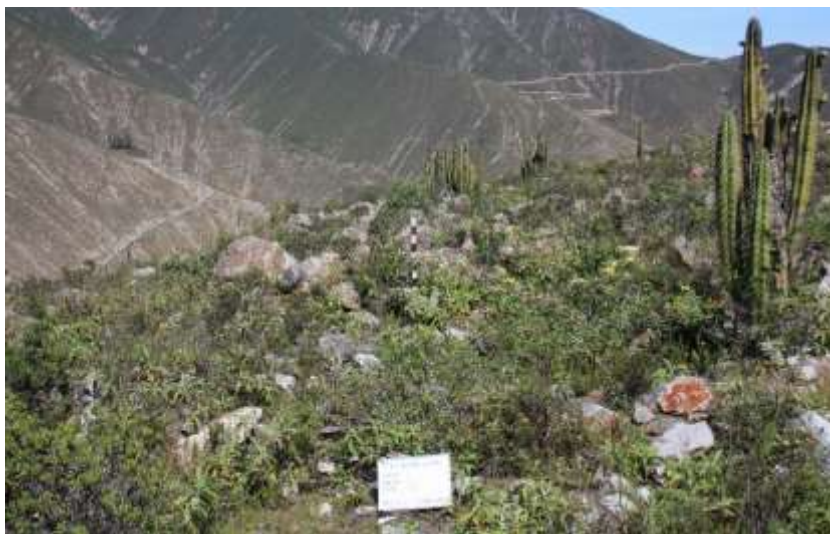
UA N° 7: Se ha identificado la existencia de una estructura de forma circular, definida como arquitectura doméstica, ubicado en la coordenada UTM E: 470670 – N: 8314252, a 2871 m.s.n.m. Dicho recinto se encuentra construido sobre una cima de cerro, rodeado de arbustos y cactus propios de la zona. Tiene una orientación de noreste a suroeste y presenta una altura promedio de 1 m, 3 m de largo y 2.30 m de ancho, su técnica constructiva es a base de piedras angulosas de doble hilera con argamasa. El estado de conservación de la estructura es regular, siendo la principal causa de su deterioro los agentes naturales (meteorización física y acción abrasiva) y la presencia antrópica (pastoreo de animales y tránsito peatonal), lo cual ha generado el colapso y la pérdida de sus componentes arquitectónicos en un 40 %.

Figura 22: Vista superficial de la unidad 7, en el sector II del sitio arqueológico Chukurpus.

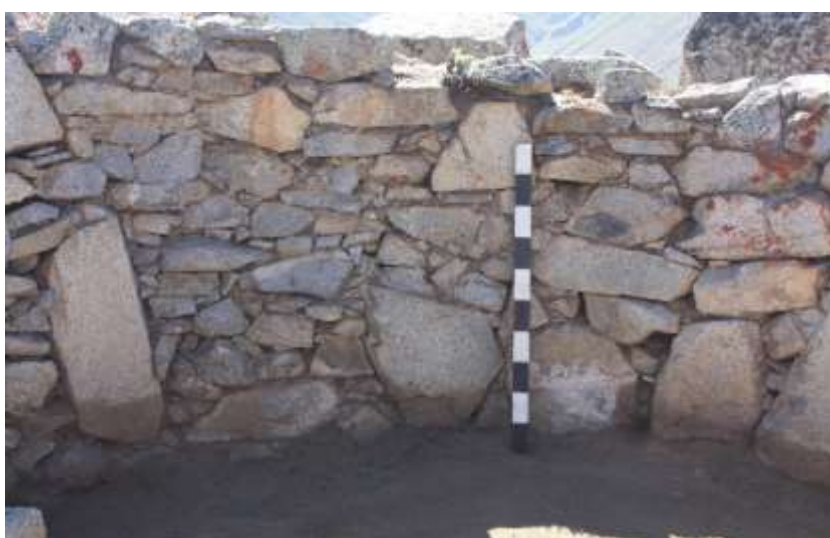
Figura 23: Vista del perfil lado norte de la unidad arquitectónica 7, en el sector II del sitio arqueológico Chukurpus.

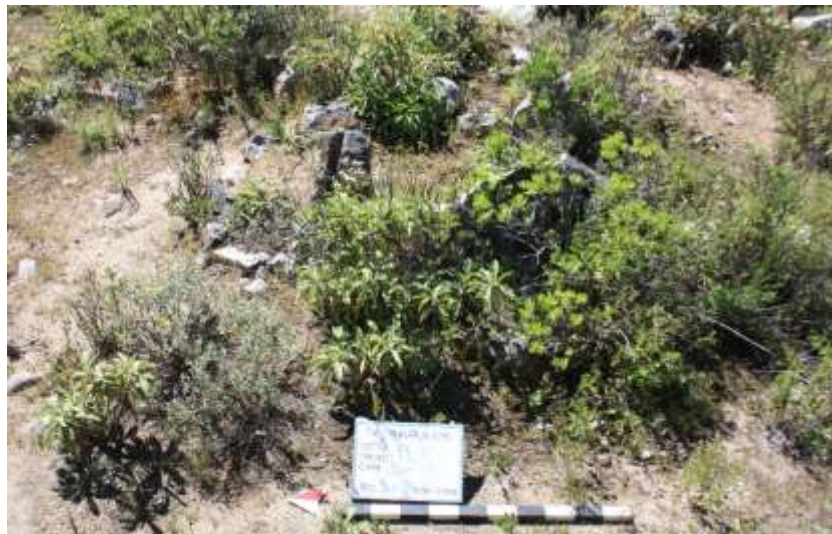
UA N° 8: Se ha identificado una estructura de forma circular, definida como arquitectura doméstica, ubicado en la coordenada UTM E: 470682 – N: 8114252, a 2871 m.s.n.m. Dicho recinto se encuentra construido sobre una cima de cerro, rodeado de arbustos propios de la zona. Tiene una orientación de noreste a suroeste, presenta una altura promedio de 1m, 1 m de largo, 1.30 m de ancho y su técnica constructiva es a base de piedras angulosas a doble hilera, unido con argamasa. El estado de conservación de la estructura es regular, siendo la principal causa de su deterioro los agentes naturales (meteorización física y acción abrasiva) y la presencia antrópica (pastoreo de animales y tránsito peatonal), lo cual ha generado el colapso y la pérdida de sus componentes arquitectónicos en un 30 %.

Figura 24: Vista superficial de la unidad 8, en el sector II del sitio arqueológico Chukurpus.

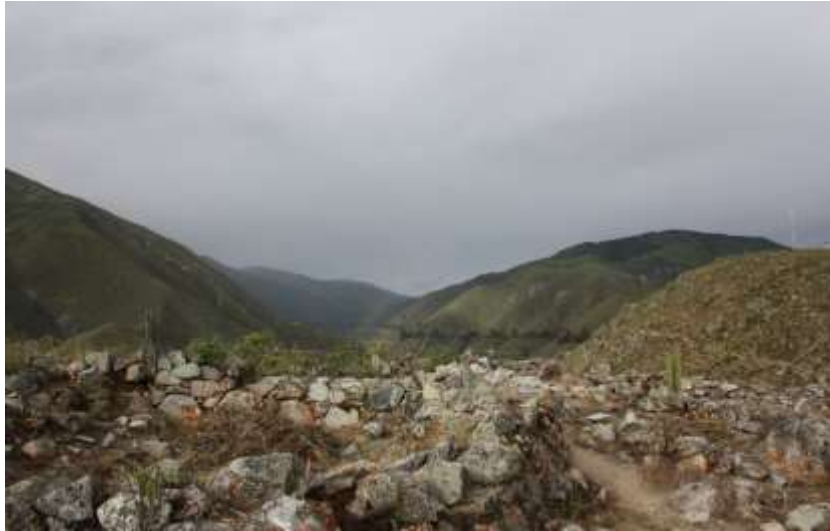
UA N° 9: Se ha identificado una estructura de forma circular, definida como arquitectura doméstica, ubicado en la coordenada UTM E: 840662 – N: 4714252, a 2971 m.s.n.m. Dicho recinto se encuentra construido sobre una cima de cerro, rodeado de arbustos y cactus. Tiene una orientación de noreste a suroeste y presenta una altura promedio de 1.50 m, 2.30 m de largo, 2.40 m de ancho y su técnica constructiva es a base de piedras angulosas de doble hilera con argamasa. El estado de conservación de la estructura es regular, siendo la principal causa de su deterioro los agentes naturales (meteorización física y acción abrasiva) y la presencia antrópica (pastoreo de animales y tránsito peatonal), lo cual ha generado el colapso y la pérdida de sus componentes arquitectónicos en un 30 %.

Figura 26: Vista de la arquitectura de la unidad 9, en el sector II del sitio arqueológico Chukurpus.

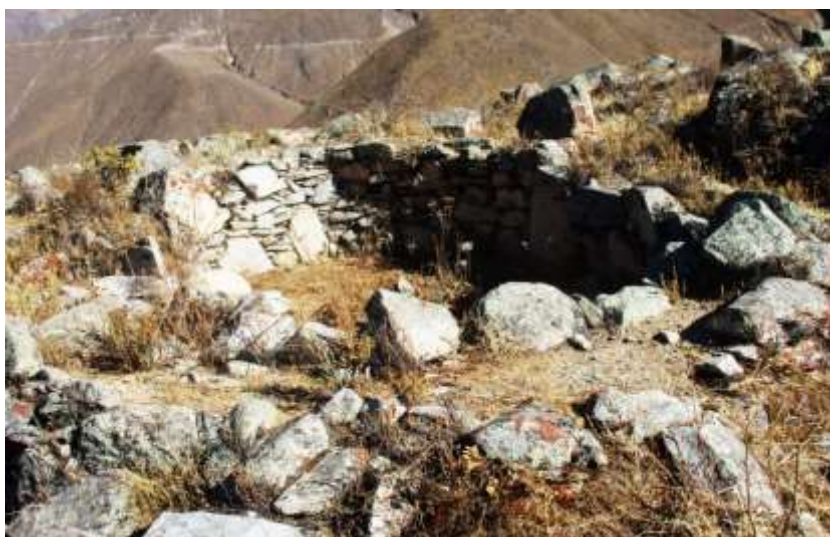
UA N° 10: Se ha identificado la existencia de una estructura domestica de forma circular, ubicado en la coordenada UTM E: 840663 – N: 4714251, a 2971 m.s.n.m. Dicho recinto se encuentra construido sobre una cima de cerro, rodeado de arbustos propios del lugar. Tiene una orientación de noreste a suroeste y presenta una altura promedio de 1.20 m, 3.10 m de largo, 3.25 m de ancho y su técnica constructiva es a base de piedras angulosas de doble hilera con argamasa. El estado de conservación de la estructura es regular, siendo la principal causa de su deterioro los agentes naturales (meteorización física y acción abrasiva) y la presencia antrópica (pastoreo de animales y tránsito peatonal), lo cual ha generado el colapso y la pérdida de sus componentes arquitectónicos en un 30 %.

Figura 27: Vista de la arquitectura superficial de la unidad 10, en el sector II del sitio arqueológico Chukurpus.

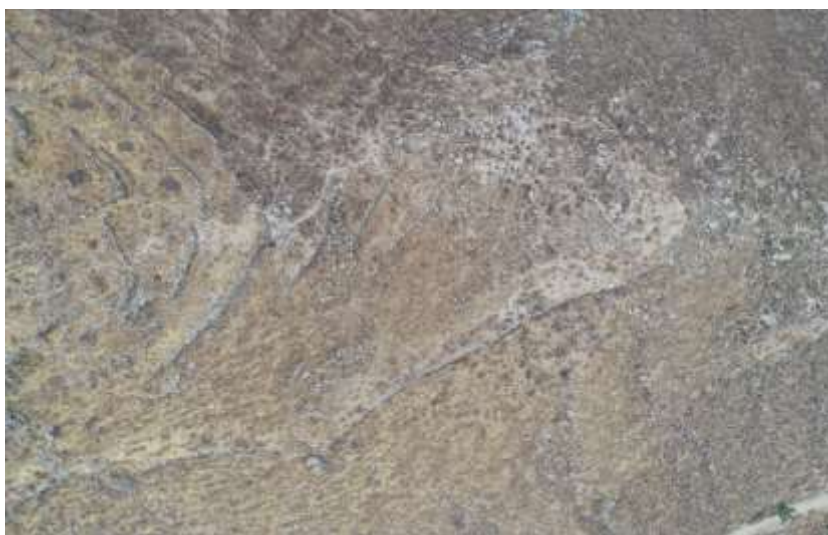
Asociados a estos muros de defensa se registraron acumulaciones de cantos rodados (material lítico), que mayormente son utilizados para el uso de huaracas en enfrentamientos.

Figura 28: Vista general de la muralla que rodea el sector II del sitio arqueológico Chukurpus.

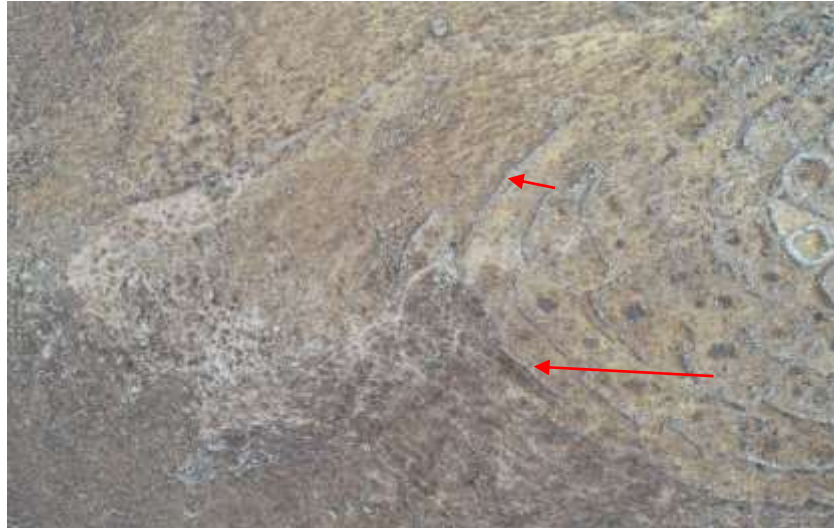
Figura 29: vista de la muralla y terraza que rodea el sector II del sitio arqueológico Chukurpus.

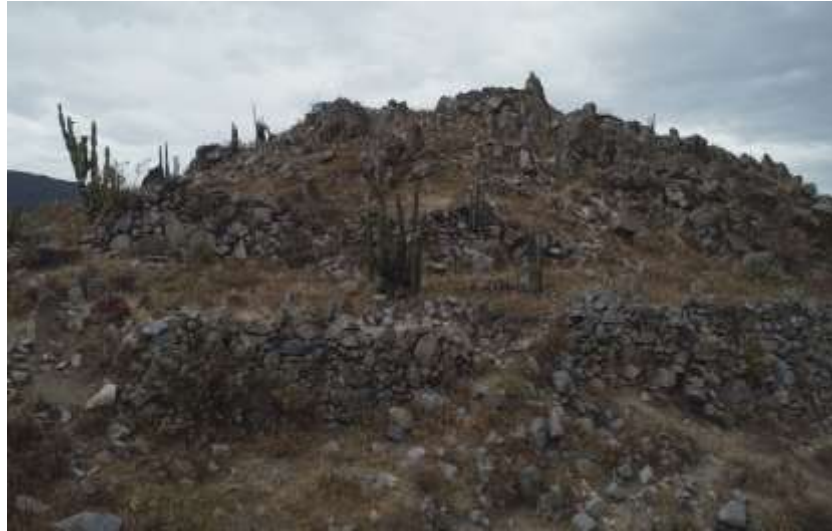
Figura 30: Vista panorámica de las terrazas en el sector II, del sitio arqueológico Chukurpus.

En la parte alta la topografía del terreno es ligeramente plano, sobre la cual van distribuidas las unidades arquitectónicas con un orden del tipo vivienda – patio (alveolar). El flanco sur es bastante accidentado (inclinada), por lo cual los chukurpus previamente acondicionaron terrazas artificiales, obteniendo un terreno horizontal, de tal manera que van ascendiendo y tomando una forma escalonada. Sobre estos se erigieron las viviendas que se abren a pequeños patios semicirculares que incluyen en su interior cistas pequeñas, las estructuras muestran cierta inclinación hacia el interior. Asimismo, aprovecharon el espacio al máximo creando accesos escalonados y pasadizos que interconectan a cada unidad alveolar con un camino principal que cruza el sitio de este a oeste, este a su vez nos lleva a una única plaza irregular ubicada en la cima del sitio.

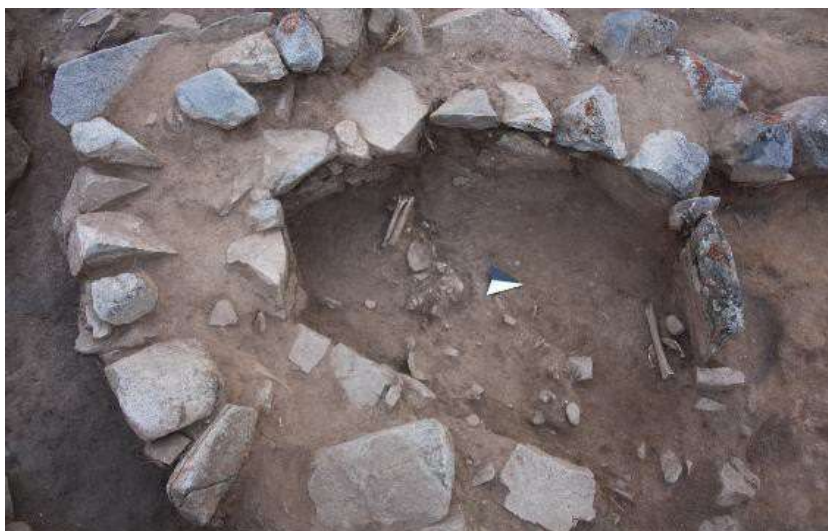
Figura 32: Vista específica de la unidad del Contexto funerario 1, en el sector II del sitio arqueológico Chukurpus.

Registrado al interior de la cista 1 con mayor frecuencia al lado sureste, corresponde a un entierro secundario disturbado, los restos óseos registrados no se encontraron articulados, por el contrario, presenta forma irregular, distribuidos sin orden y en toda la estructura, presentando una longitud máxima de 1.25 m por un ancho de 1.09 m y un espesor de 12 cm. El contexto corresponde a fragmentos de cráneos de adulto y niño, el cráneo del adulto se registró boca abajo, solo un fémur fragmentado, algunas falanges, dos maxilares inferiores, un maxilar superior, fragmentos de costillas, dientes fragmentados (incisivos, caninos y molares), fragmentos de las extremidades inferiores, vertebrae fragmentadas (infante y adulto) y demasiados fragmentos no identificados por el mal estado de conservación.

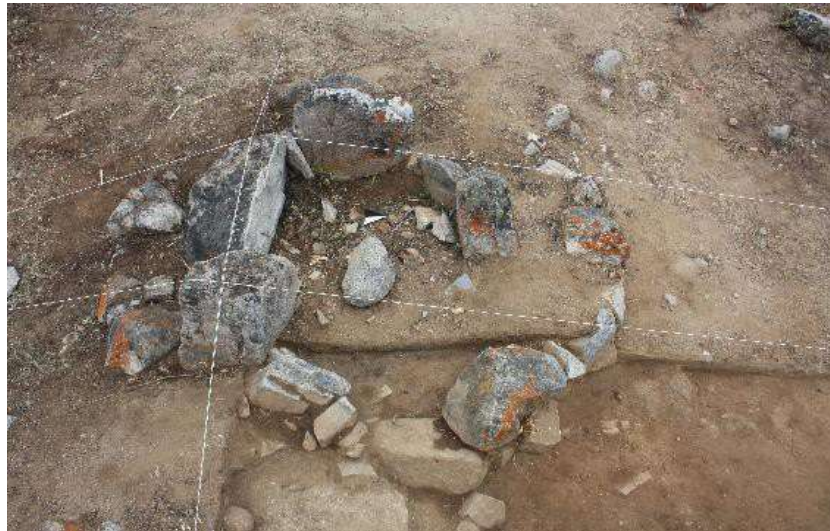
Figura 343: Vista específica de la superficie de la cista 2, en el sector II del sitio arqueológico Chukurpus.

Se ubica en la esquina suroeste de la unidad 1, ampliación oeste, las cabeceras de muro son evidentes desde la capa superficial, Presenta una forma circular, elaborada con piedras canteadas, bajo la técnica constructiva del careado tanto para el interior y exterior de la estructura. Unidas con mortero de barro y pachillas en los espacios abiertos. Presenta doble hilada, mas no una continuidad de hileras, ya que para su elaboración se utilizaron piedras grandes que conforman una sola hilera en la mayoría de los casos. Las piedras utilizadas

presentan formas alargadas, oblongas y angulosas, asentadas sobre la roca madre, cabe mencionar también que tallaron la roca para colocar las piedras de la base y para darle una base ligeramente convexa a la cista. Presenta un largo de 1.09 m, por un ancho de 82 cm y una altura máxima de 55 cm. Se registró en mal estado de conservación ya que los muros no se encuentran íntegros, presenta clara evidencia de que fue disturbado y solo se conserva la base de la estructura. Esta estructura fue elaborada para funciones mortuorias y depositar al interior de ella los cadáveres, seguramente con sus ofrendas y ajuar funerario.

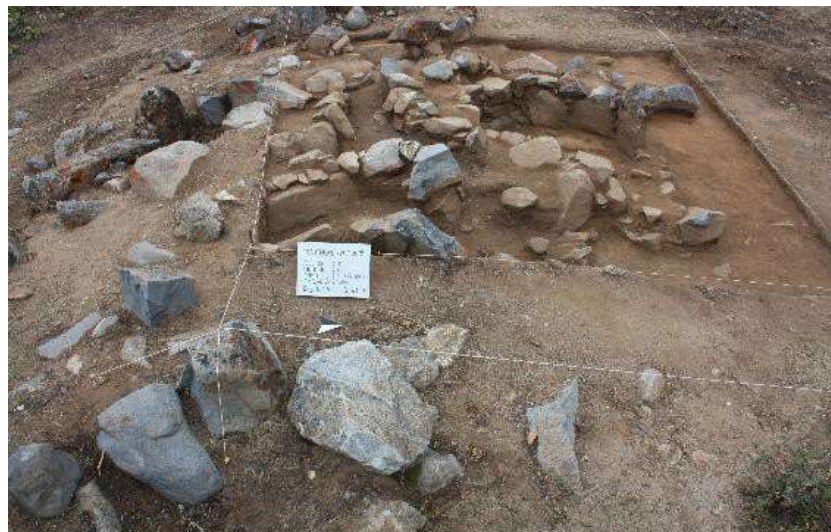
Figura 38: Vista de la distribución de cistas, en el sector II del sitio arqueológico Chukurpus.

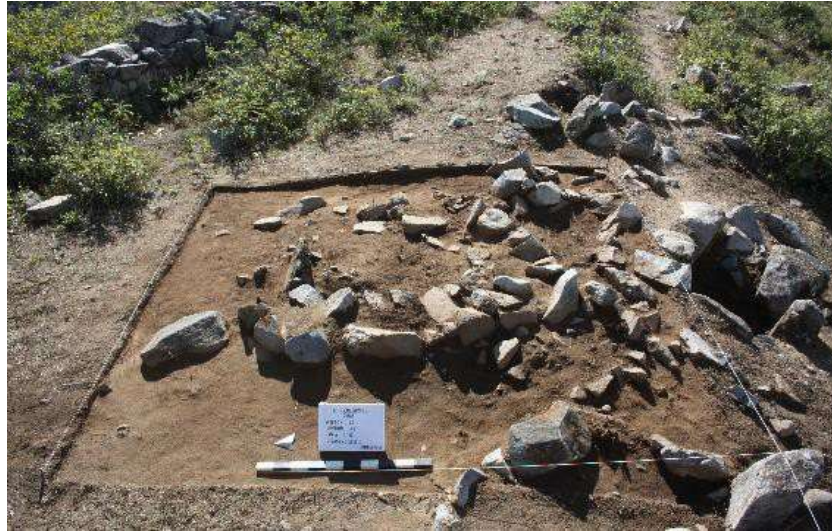
Figura 41: Vista de la arquitectura funeraria cista 1, en el sector II del sitio arqueológico Chukurpus.

Unidad 1: Ubicación: La unidad de excavación 01 se ubica dentro del sector II, ubicada específicamente en la parte baja de dos lomadas aterrazadas con estructuras habitacionales de forma circular. En un primer plano se encontró a la unidad llena de maleza conformada por plantas de la zona y pequeños arbustos espinosos que cubrían las cabeceras de los muros de las cistas, la medida de la unidad consta de 4 metros de largo (norte – sur) por 4 metros de ancho (este – oeste), teniendo en cuenta que estas medidas solo corresponden a la unidad 1 antes de la

ampliación. Sumándose posteriormente al momento de la ampliación 1 metro de ancho por 4 metros de largo hacia el sur y de la misma forma 1 metro de ancho por 4 de largo hacia el oeste, pero solo se excavó el interior de las cistas por la premura del tiempo; medida que se tomó para tener un mejor panorama sobre las 2 cistas que se ubican dentro de las ampliaciones y entender en contexto la ubicación de estas estructuras.

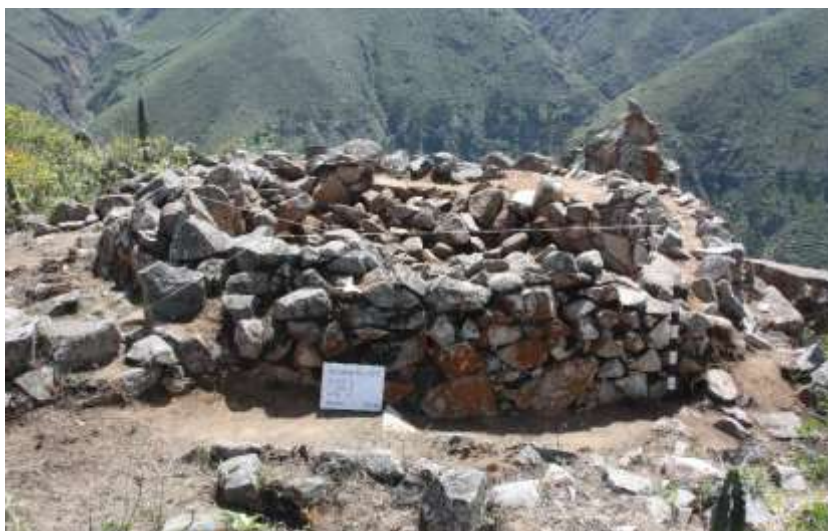
Figura 42: Vista general de la excavación en la unidad arquitectónica 2, en el sector II del sitio arqueológico Chukurpus.

Unidad 2: La unidad de excavación 02 se ha ubicado al interior de un recinto circular de 5 metros de diámetro, con la finalidad de develar el contexto *in situ* al interior del recinto mencionado. Se excavó un cuadrante de 4 x 4 metros con un área total de 16 m². En la unidad 02, el perfil reveló tres capas, denominadas S (Superficial), A y B. De los cuales el primero corresponde a un estrato geológico (Capa S) y los dos restantes son estratos culturales (Capa A - relleno y Capa B - apisonado). Debajo de la Capa B se encuentra el piso labrado por partes y afloraciones de roca (Capa C), que fueron nivelados con la Capa B (apisonado).

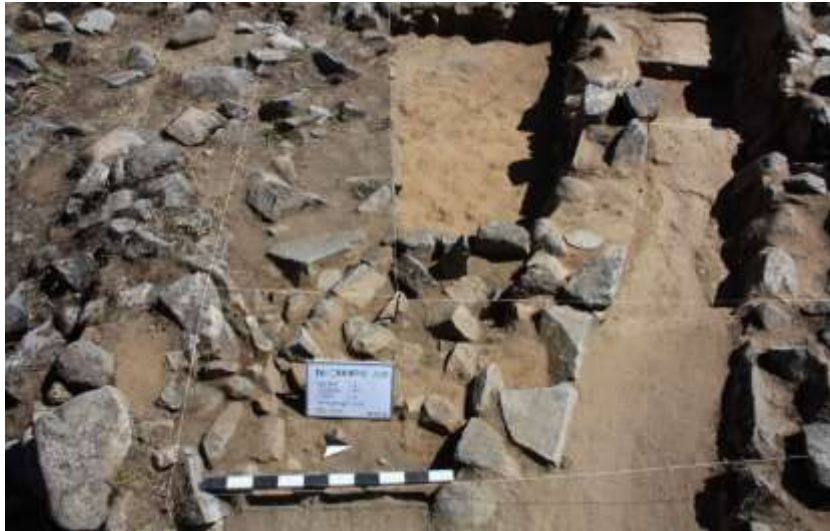
Figura 43: Vista de Planta y la distribución de los espacios de la unidad arquitectónica 3, en el sector II del sitio arqueológico Chukurpus.

Unidad 3: Ubicación: La unidad de excavación 03 se ubicó en la cima del sector B. Se excavó un cuadrante de 4 x 4 metros con un área de 16 m². Estas medidas conforman parte de varias estructuras tales como: Un patio ubicado al lado sur; un pasadizo en la parte central; una estructura circular al lado norte y otro patio al este; además de una cista semi circular ubicada en la esquina sureste de la unidad. La excavación en el patio sur ha revelado material cerámico del Horizonte Tardío, la unidad en mención consta de 4 metros de largo (norte – sur) por 4 metros de ancho (este – oeste). Estas medidas conforman parte de varias estructuras tales como: un patio ubicado en el lado sur, un pasadizo en la parte central, una estructura circular en el lado norte y otro patio al este. Además de una cista semi circular que se ubica en la esquina sureste de la unidad, motivo por el cual se realizó la ampliación de 1 metro hacia el sur y 1 metro hacia el este, sin embargo, por la premura del tiempo solo se excavó al interior de la cista.

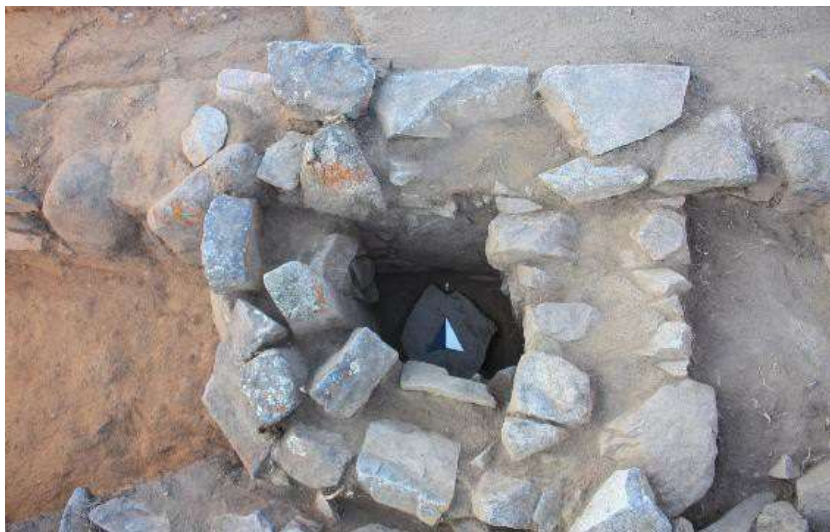
Figura 44: Vista específica de la base de la cista 1, en el unidad 3, sector II del sitio arqueológico Chukurpus.

Ubicado en la esquina sureste de la unidad 3, su estructura se expone con la ampliación de 1 metro hacia el sur y hacia el este. Presenta una forma semi circular, a doble hilera, unidas con mortero de barro y pachillas, las hileras no son uniformes, ya que por lo general está elaborada con un solo bloque de piedra. Presenta una profundidad promedio de 70 cm. La estructura cumplió una función mortuoria.

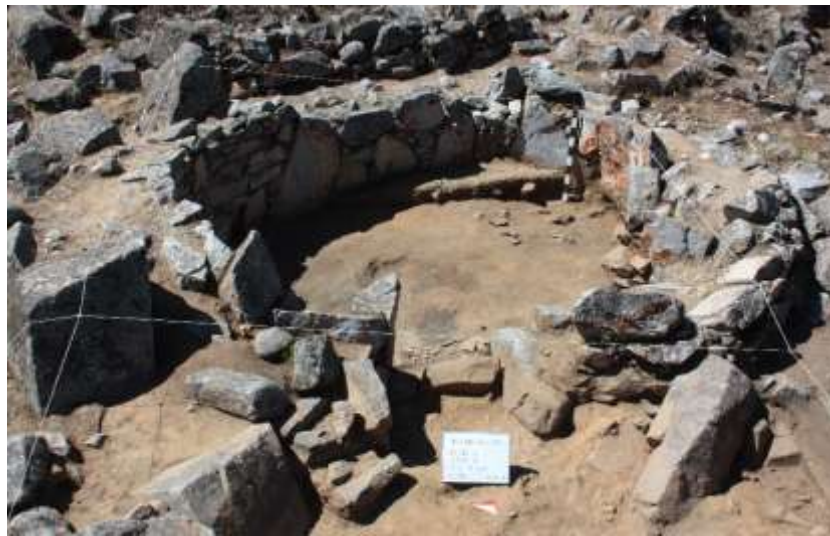
Figura 45: Vista general de la estructura 4 de forma semicircular, en el sector II del sitio arqueológico Chukurpus.

Unidad 4: La unidad de excavación 02 se ha ubicado al interior de un recinto circular de 4 metros de diámetro, con la finalidad de descubrir el contexto in situ al interior del recinto mencionado. Se excavó un cuadrante de 4 x 4 metros con un área total de 16 m². Además, se realizó una ampliación al oeste de 4 x 2 metros. Como resultado de esto, la excavación en la unidad 04 cubrió un área 24 m². En la unidad 04, el perfil reveló dos capas, denominadas S (Superficial), A y B. De los cuales el primero corresponde a un estrato geológico (Capa S) y la capa A es un estrato cultural (relleno). Debajo de la Capa A se encuentra el piso labrado en arenisca (Capa B).

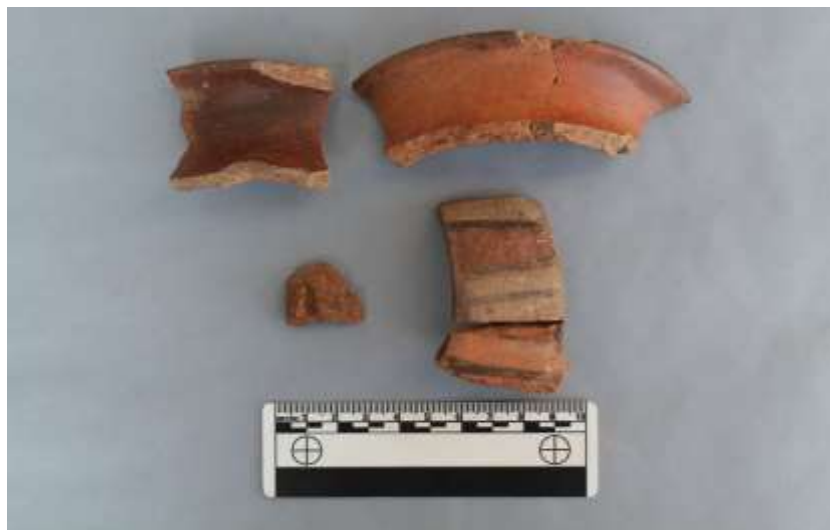
Figura 46: Vista específica de los fragmentos de cerámica no diagnóstica (cuerpos) de la unidad de excavación 4, en el sector II.

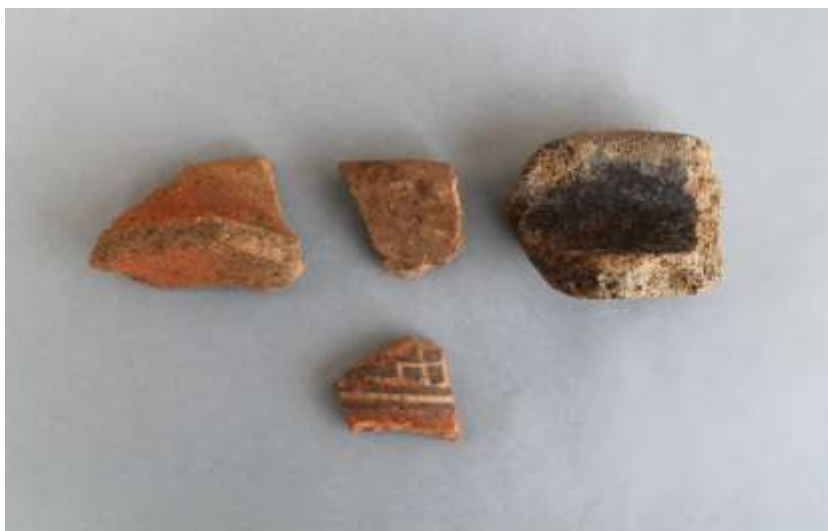
Figura 47: Vista específica de los fragmentos de cerámica (asa, borde y cuello) de la unidad de excavación 4, en el sector II.

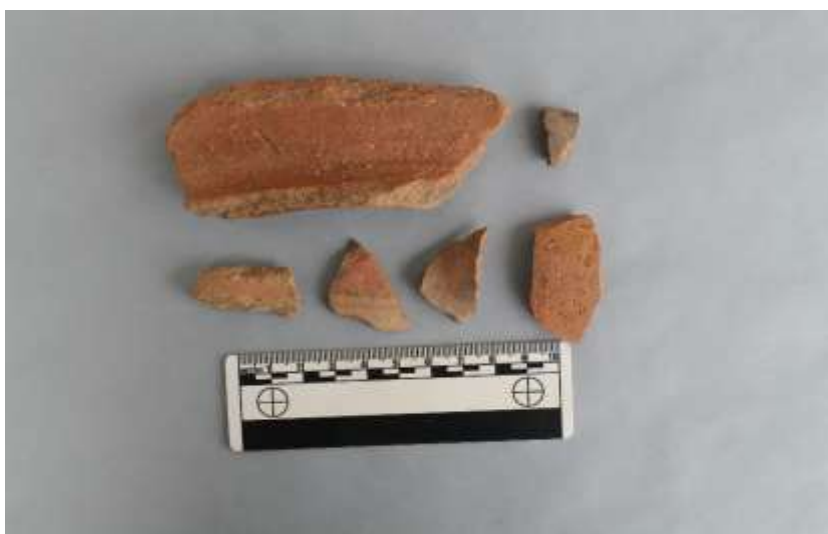
Figura 48: Vista específica de fragmentos de cerámica diagnóstica, de la unidad de excavación 3, en el sector II.

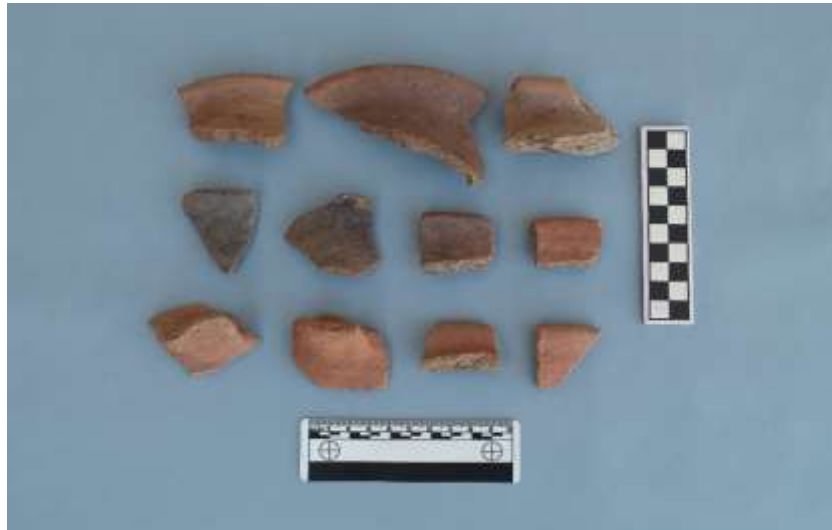
Figura 49: Vista específica de fragmentos de cerámica de la unidad 10, en el sector II.

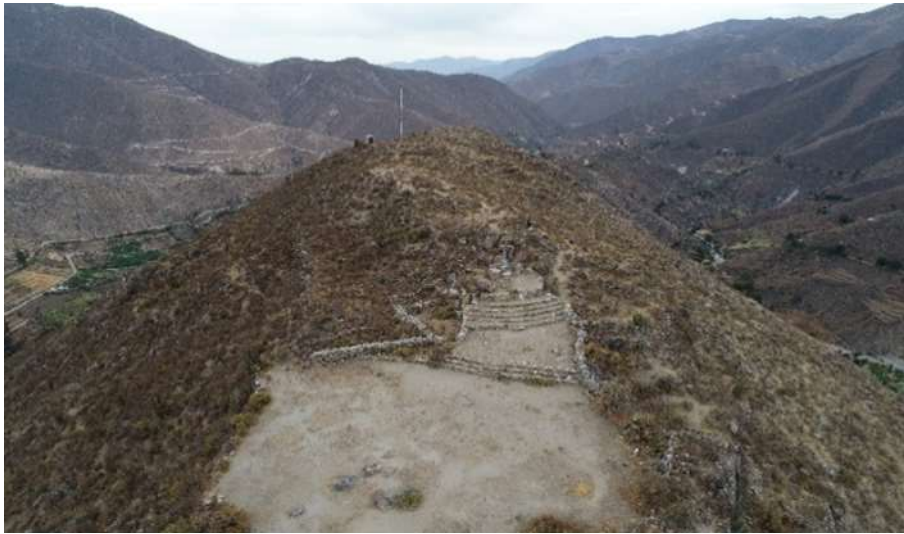
Foto N° 01: Vista general, del sector I.

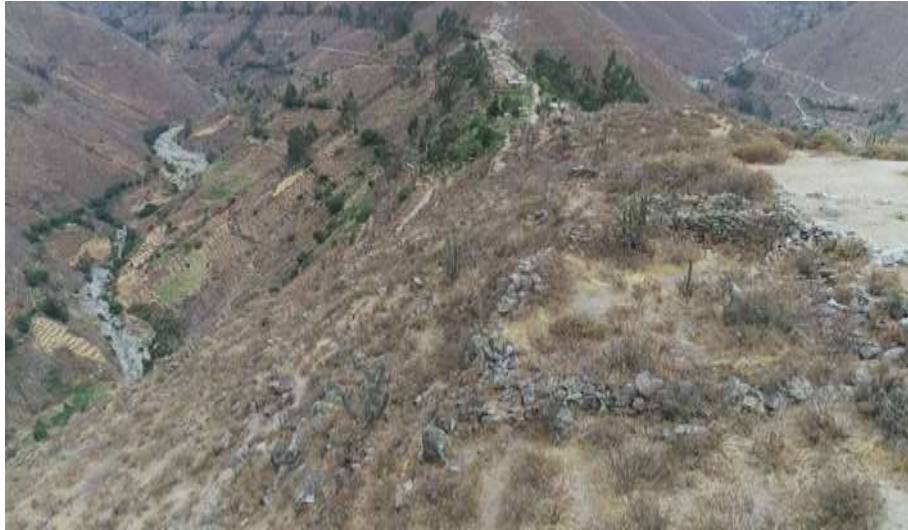
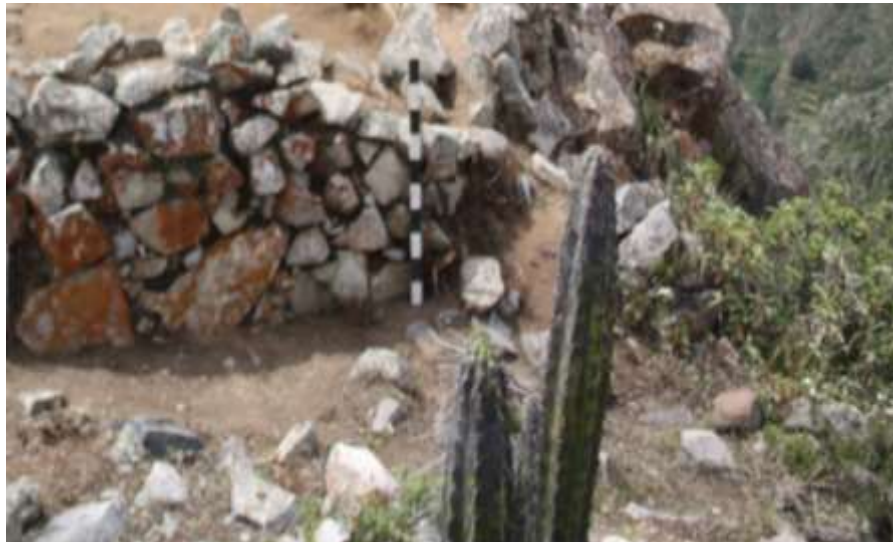
Descripción: La unidad arquitectónica N° 01 Estas evidencias se disponen en una ladera de suave pendiente, ubicado al sur-este de plaza aterrizada. La Estructura tiene por dimensiones aproximadas 0.50 de altura, 4 m de largo y 2 m de largo. están construidas con piedras canteada de una doble hilera, con argamasa. No se halló material cultural asociado a estas estructuras. El estado de conservación de las estructuras es regular, siendo la principal causa de su deterioro los agentes naturales (meteorización física y acción abrasiva) y la presencia antrópica (pastoreo de animales y tránsito peatonal), lo cual ha generado el colapso y la pérdida de sus componentes arquitectónicos en un 30 %.

Foto N° 01: Vista general de NE – SW de la unidad arquitectónica N° 01.

Foto N° 02: Vista específica del muro más alto de la parte externa de la unidad arquitectónica N° 01.

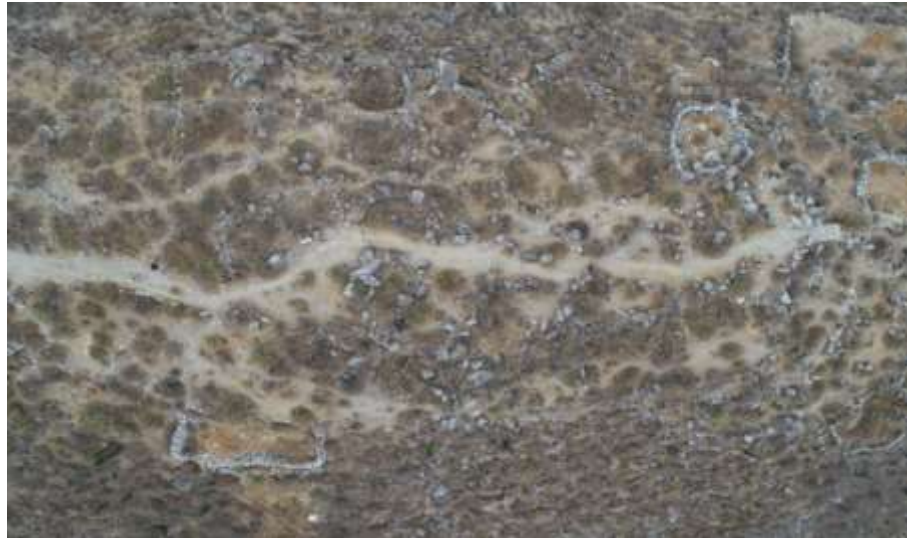
Foto N° 01: Vista general de la unidad arquitectónica N° 02.

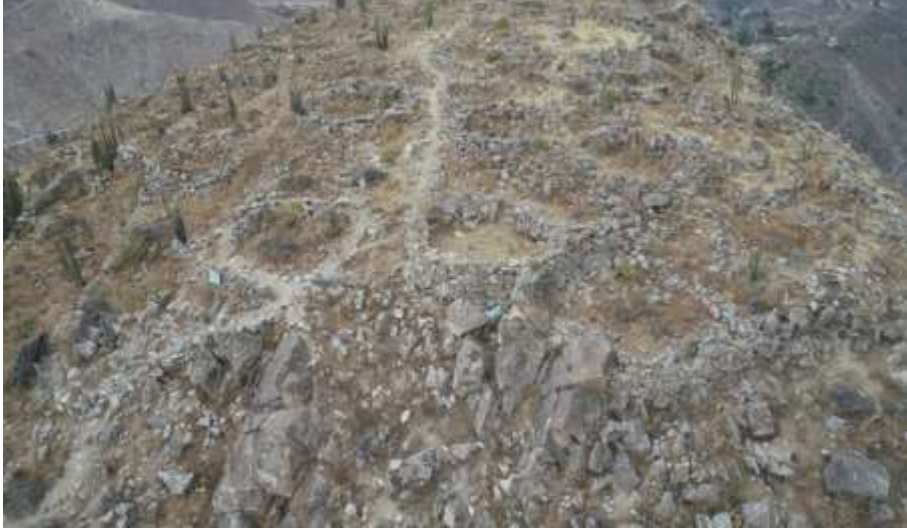
Foto N° 01: Vista general, del sector B.
