UNIVERSIDAD NACIONAL SAN LUIS GONZAGA
FACULTAD DE CIENCIAS DE LA COMUNICACIÓN, TURISMO Y ARQUEOLOGÍA
UNIDAD DE INVESTIGACIÓN DE LA FACULTAD DE CIENCIAS DE LA COMUNICACIÓN, TURISMO Y ARQUEOLOGÍA

INFORME FINAL DE TESIS

Patrón Arquitectónico en el Intermedio Tardío del Sitio
Arqueológico Chukurpus, Santiago de Chocorvos, provincia
Huaytara-2021

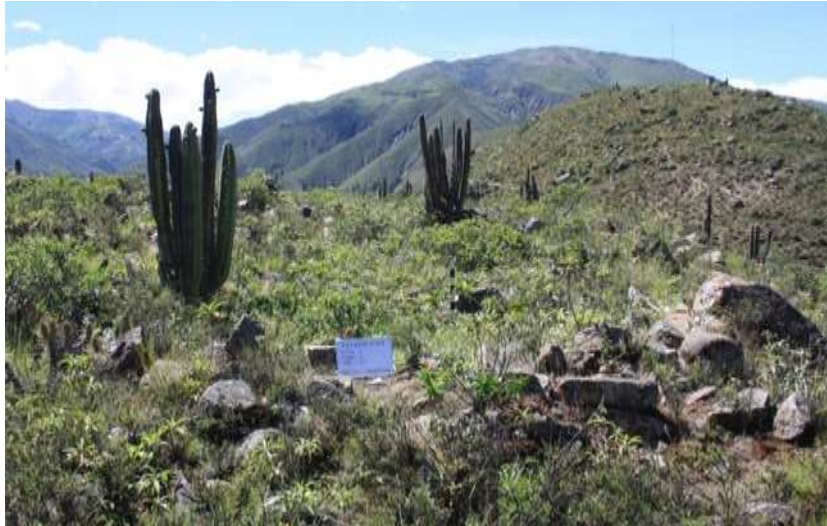
Foto N° 01: Vista general de la unidad arquitectónica N° 01.

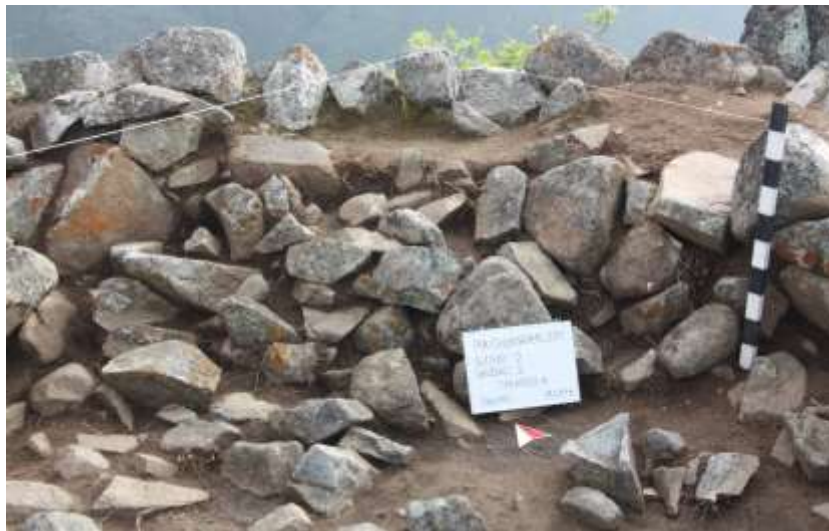
Descripción: La unidad arquitectónica N° 01 Dicha unidad arquitectónica se encuentra construido sobre la cima del cerro, rodeado de arbustos y cactus propios de la zona. Tiene una orientación de noreste a suroeste y presenta una altura promedio de 0.80 m, 1.10 m de largo, 2.30 m de ancho y su técnica constructiva es a base de piedras angulosas de doble hilera con argamasa. Asociado a material cultural, consiste en pequeños fragmentos de cerámica de pasta anaranjada. El estado de conservación de la estructura es regular, siendo la principal causa de su deterioro los

Foto N° 02: Vista específica del perfil interno de la unidad arquitectónica N° 01.

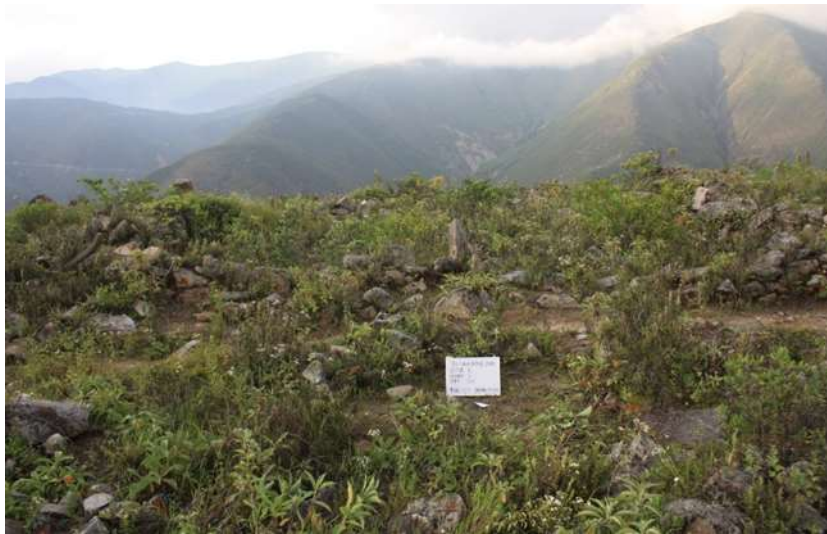
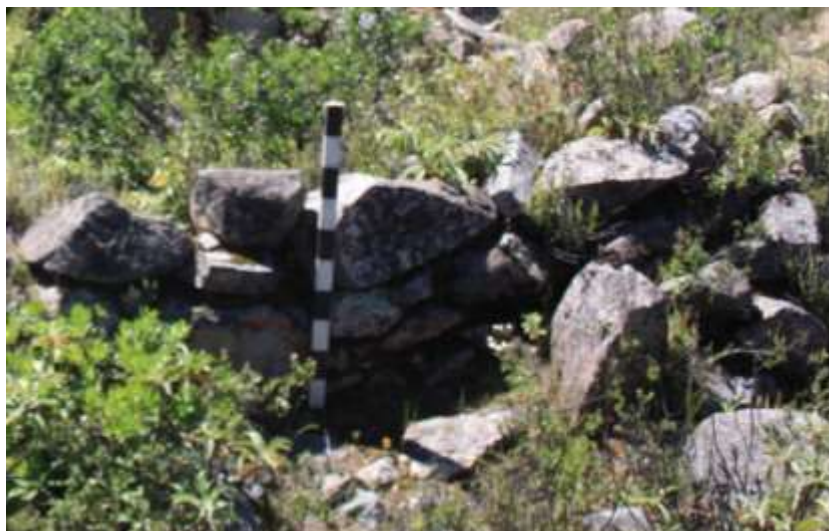
Descripción: La unidad arquitectónica N° 02 Esta evidencia se dispone en una ladera de suave pendiente, la estructura tiene por dimensiones aproximadas, 3 m de largo y 2 m de largo por 0.45 de altura; está construida con piedras angulosas de una doble hilera, con argamasa. No se halló material cultural asociado a esta estructura; el estado de conservación de la estructura es regular, siendo la principal causa de su deterioro los agentes naturales (meteorización física y acción abrasiva) y la presencia antrópica (pastoreo de animales y tránsito peatonal), lo cual ha generado el colapso y la pérdida de sus componentes arquitectónicos en un 30 %.

Foto N° 01: Vista general de la unidad arquitectónica N° 02.

Foto N° 02: Vista específica del perfil sur exterior de la unidad arquitectónica N° 02.

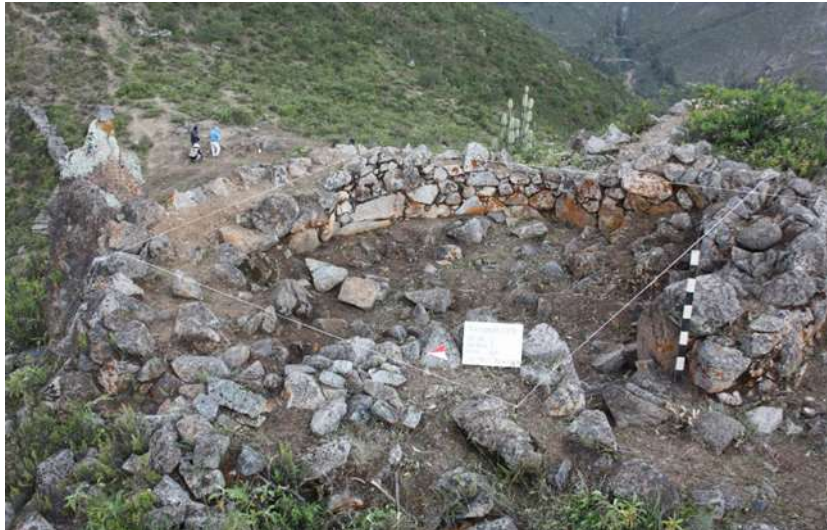
Foto N° 01: Vista general de la unidad arquitectónica N° 03.

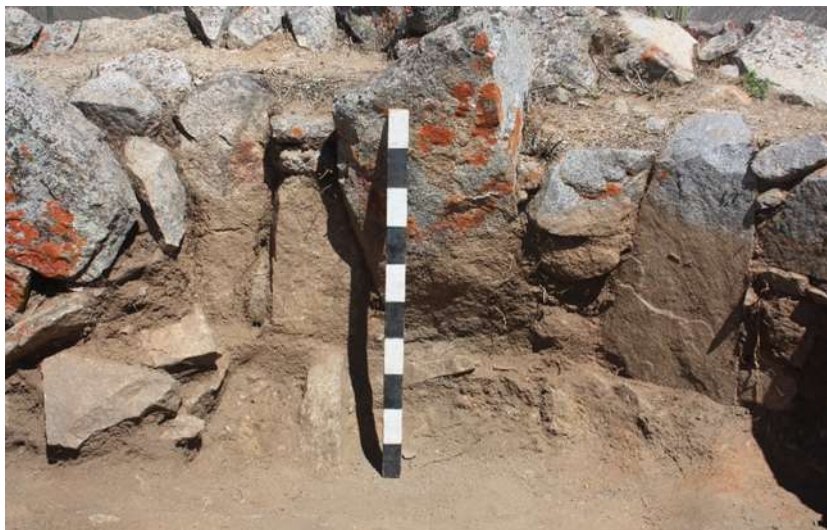
Foto N° 02: Vista específica del perfil norte interno de la unidad arquitectónica N° 03.

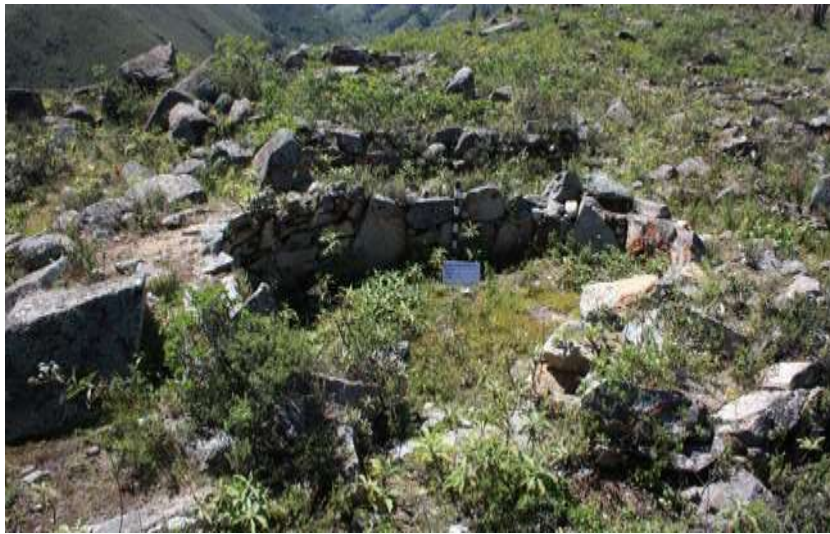
Descripción: La unidad arquitectónica N° 04 Dicha unidad arquitectónica se encuentra construido sobre la cima del cerro, rodeado de arbustos. Tiene una orientación de noreste a suroeste y presenta una altura promedio de 2 m, 3 m de largo, 2.30 m de ancho y su técnica constructiva es a base de piedras angulosas de doble hilera con argamasa El estado de conservación de la estructura es regular, siendo la principal causa de su deterioro los agentes naturales (meteorización física y acción abrasiva) y la presencia antrópica (pastoreo de animales y tránsito peatonal), lo cual ha generado el colapso y la pérdida de sus componentes arquitectónicos en un 20 %.

Foto N° 01: Vista general de la unidad arquitectónica N° 04 y las tres estructuras que la conforman.

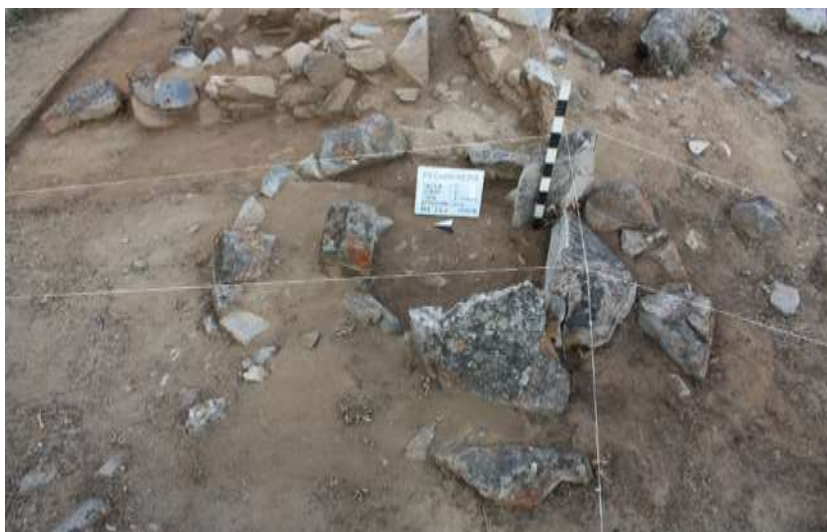
Foto N° 01: Vista general de la unidad arquitectónica cista funerario N° 05 cista en forma circular.

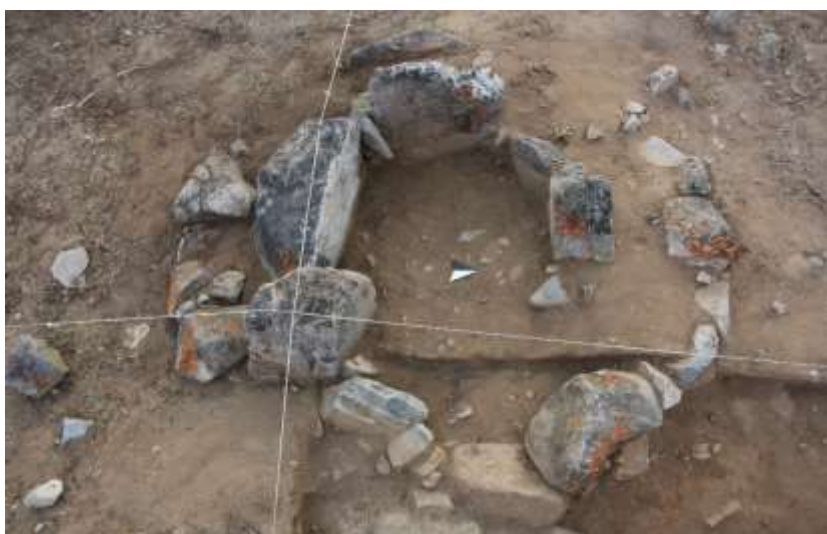
Foto N° 02: Vista general del perfil este de la cista de la unidad arquitectónica N° 05.

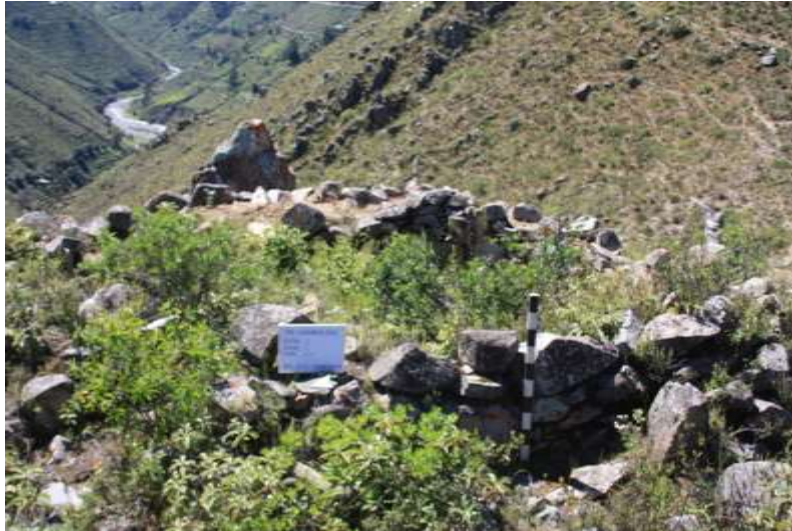
Descripción: La unidad arquitectónica N° 06. Dicha arquitectura se encuentra construido sobre una cima de cerro. Tiene una orientación de noreste a suroeste, presenta una altura promedio de 1 m, 3 m de largo por 2.30 m de ancho y su técnica constructiva es a base de piedras angulosas de doble hilera con argamasa. El estado de conservación de la estructura es regular, siendo la principal causa de su deterioro los agentes naturales (meteorización física y acción abrasiva) y la presencia antrópica (pastoreo de animales y tránsito peatonal), lo cual ha generado el colapso y la pérdida de sus componentes arquitectónicos en un 50 %.

Foto N° 01: Vista general de la unidad arquitectónica N° 06.

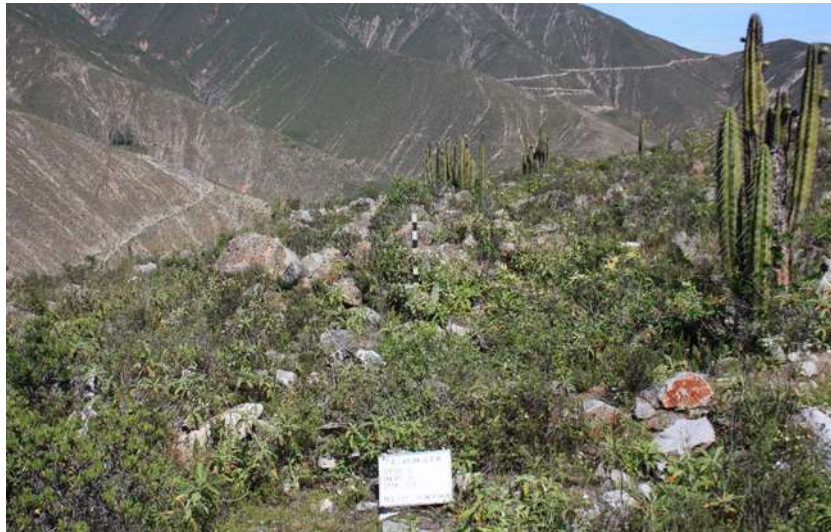
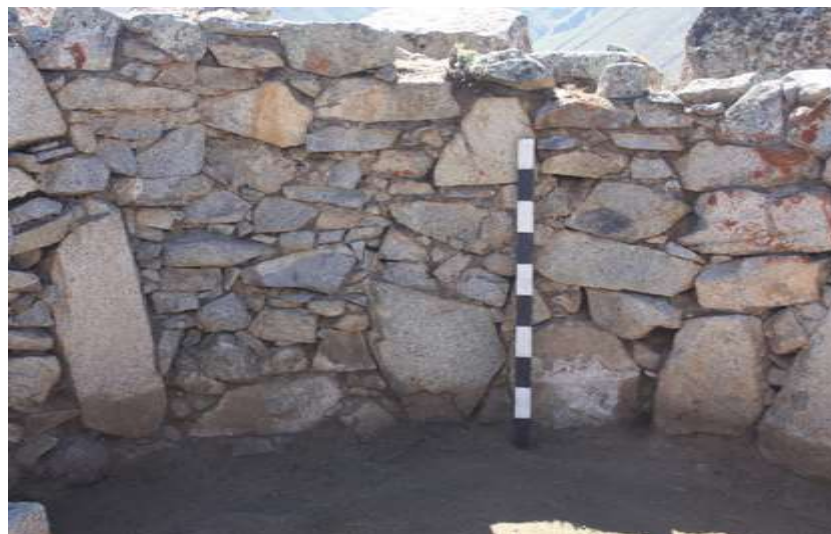
Descripción: La unidad arquitectónica N° 07 Dicho recinto se encuentra construido sobre una cima de cerro, rodeado de arbustos y cactus propios de la zona. Tiene una orientación de noreste a suroeste y presenta una altura promedio de 1 m, 3 m de largo y 2.30 m de ancho, su técnica constructiva es a base de piedras angulosas de doble hilera con argamasa. El estado de conservación de la estructura es regular, siendo la principal causa de su deterioro los agentes naturales (meteorización física y acción abrasiva) y la presencia antrópica (pastoreo de animales

Foto N° 01: Vista general de la unidad arquitectónica N° 07.

Foto N° 01: Vista general de la unidad arquitectónica N° 07. Del perfil interno lado sur.

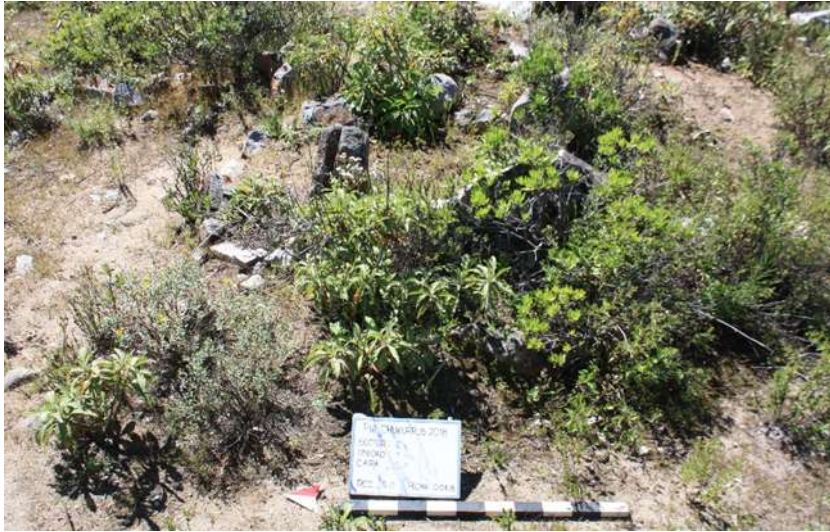
Descripción: La unidad arquitectónica N° 08 Dicho recinto se encuentra construido sobre una cima de cerro, rodeado de arbustos propios de la zona. Tiene una orientación de noreste a suroeste, presenta una altura promedio de 1m, 1 m de largo, 1.30 m de ancho y su técnica constructiva es a base de piedras angulosas a doble hilera, unido con argamasa. El estado de conservación de la estructura es regular, siendo la principal causa de su deterioro los agentes naturales (meteorización física y acción abrasiva) y la presencia antrópica (pastoreo de animales

Foto N° 01: Vista general de la unidad arquitectónica N° 08

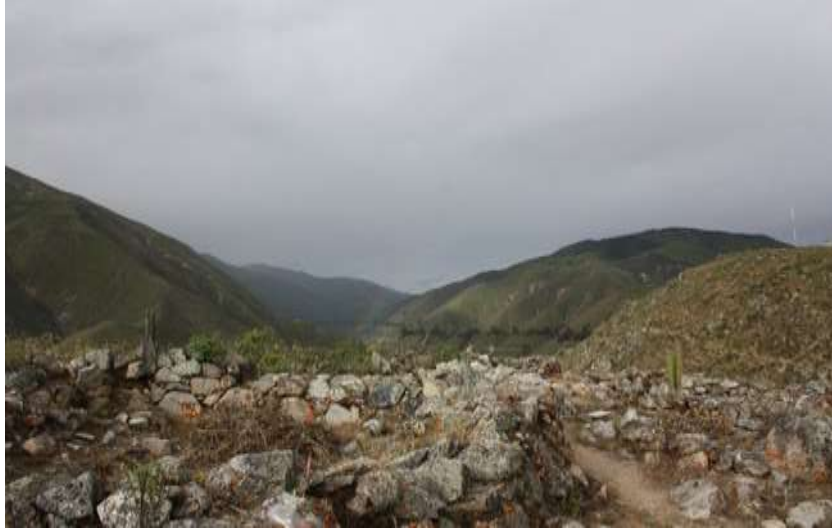
Descripción: La unidad arquitectónica N° 09 Dicho recinto se encuentra construido sobre una cima de cerro, rodeado de arbustos y cactus. Tiene una orientación de noreste a suroeste y presenta una altura promedio de 1.50 m, 2.30 m de largo, 2.40 m de ancho y su técnica constructiva es a base de piedras angulosas de doble hilera con argamasa. El estado de conservación de la estructura es regular, siendo la principal causa de su deterioro los agentes naturales (meteorización física y acción abrasiva) y la presencia antrópica (pastoreo de animales y tránsito peatonal), lo cual ha generado el colapso y la pérdida de sus componentes arquitectónicos en un 30 %.

Foto N° 01: Vista general de la unidad arquitectónica N° 09

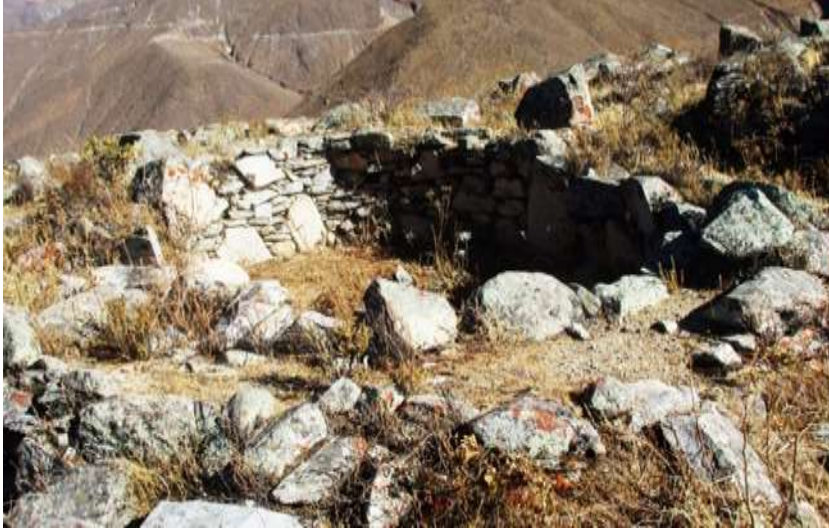
Descripción: La unidad arquitectónica N° 10 Dicho recinto se encuentra construido sobre una cima de cerro, rodeado de arbustos propios del lugar. Tiene una orientación de noreste a suroeste y presenta una altura promedio de 1.20 m, 3.10 m de largo, 3.25 m de ancho y su técnica constructiva es a base de piedras angulosas de doble hilera con argamasa. El estado de conservación de la estructura es regular, siendo la principal causa de su deterioro los agentes naturales (meteorización física y acción abrasiva) y la presencia antrópica (pastoreo de animales y tránsito peatonal), lo cual ha generado el colapso y la pérdida de sus componentes arquitectónicos en un 30 %.

Foto N° 01: Vista general de la unidad arquitectónica N° 10.

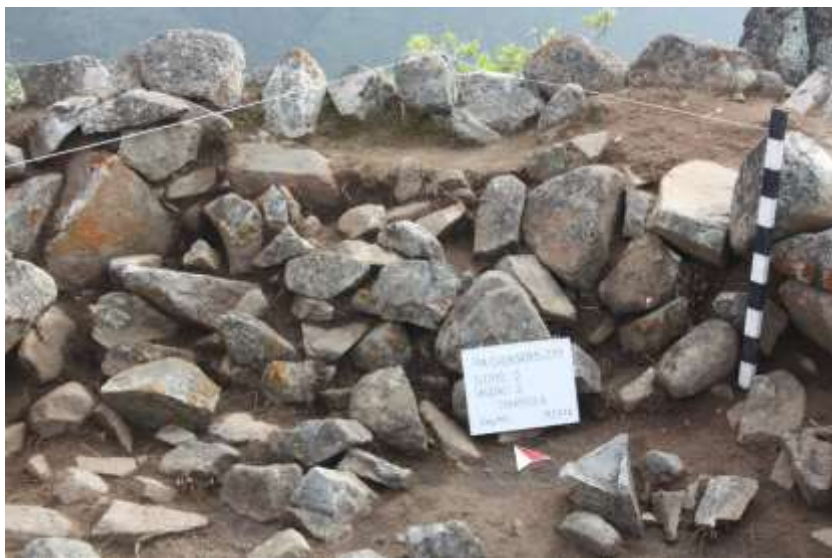
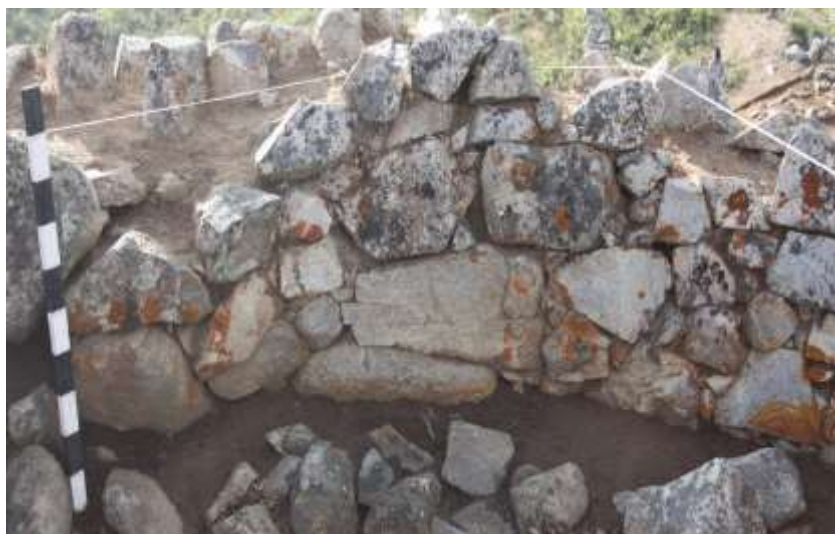
tiene una orientación hacia el lado Oeste, mostrando una medida de 65 cm de ancho del vano, la estructura por la parte interna presenta un diámetro de 3 m de radio, el ancho del muro varía entre 35 cm como mínimo y 68 cm como máximo, la altura del muro mejor conservado mide 70 cm; la estructura 2, presenta forma semicircular, construida a base de piedras canteadas de diversos tamaños, unida con argamasa de barro a doble hilera, su acceso tiene una orientación hacia el lado Sureste, mostrando una medida de 90 cm de ancho del vano, se registró dos peldaños escalonado de piedras planas de regular tamaño, la estructura por la parte interna presenta un diámetro de 3.20 m de radio, el ancho del muro es de 40 cm como mínimo y 60 cm como máximo y la altura del muro mejor conservado mide 80 cm, también se observa un derrumbe de la estructura en la parte norte, esto sería a causa de los huaycos producidos años atrás; al exterior de ambas estructuras reconocimos el patio en forma de media luna, presenta las medidas de W – E

Foto N° 01: Vista general de la unidad arquitectónica N° 11

Foto N° 02: Vista específica del perfil lado norte de unidad 11.

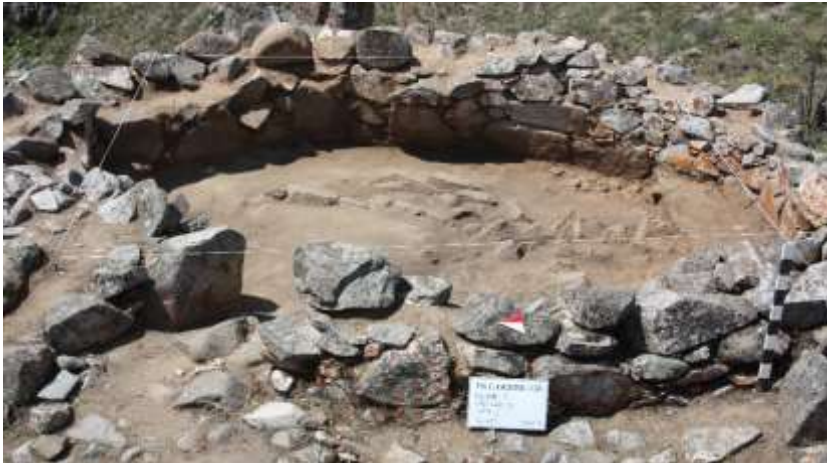
Foto N° 01: Vista general de W–E de la unidad arquitectónica N°12
