TESIS

**EVALUACIÓN ESTRUCTURAL Y FUNCIONAL DE LAS
FALCAS DE DESTILACIÓN EXISTENTES DE LAS
BODEGAS VITIVINÍCOLAS DEL VALLE DE ICA**

**PARA OPTAR EL GRADO DE:
MAESTRO EN INGENIERÍA CIVIL
CON MENCIÓN EN GESTIÓN Y GERENCIA DE LA CONSTRUCCIÓN**

**AUTOR: ING° DAMIÁN DAVID ALVAREZ MONTES
ASESOR: MAG° HUBERT EDUARDO INJANTE LIMA**

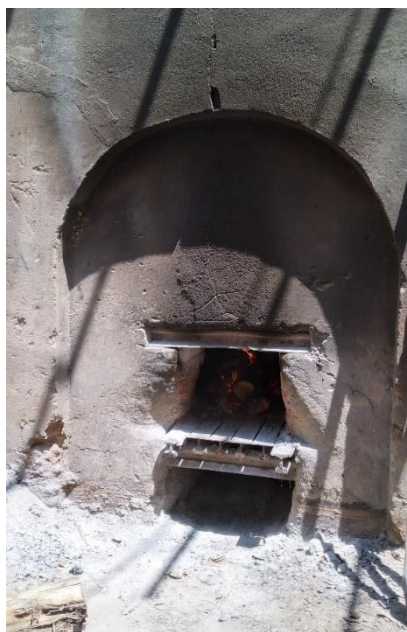
Figura 5.24 Horno con combustible leña.

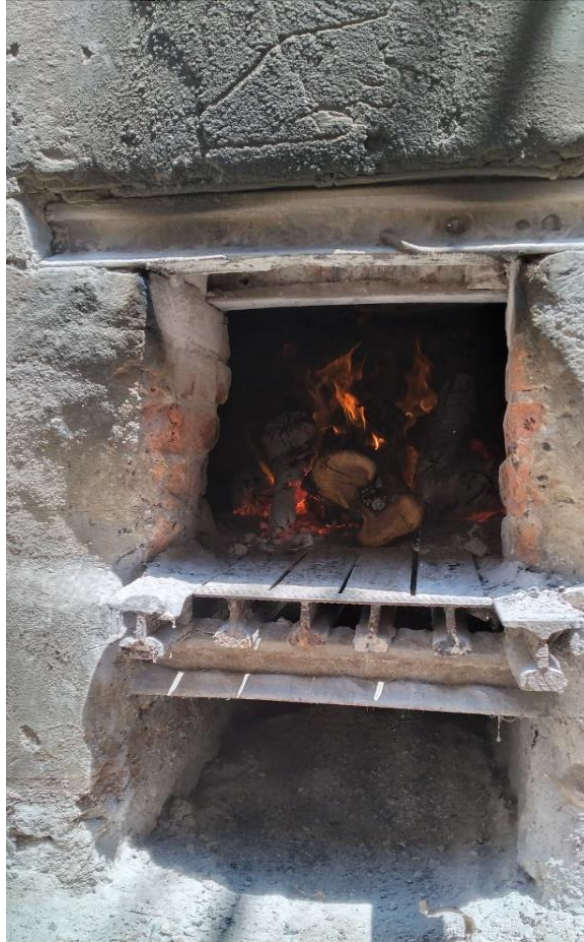
Figura 5.25: Hornos con combustible leña.

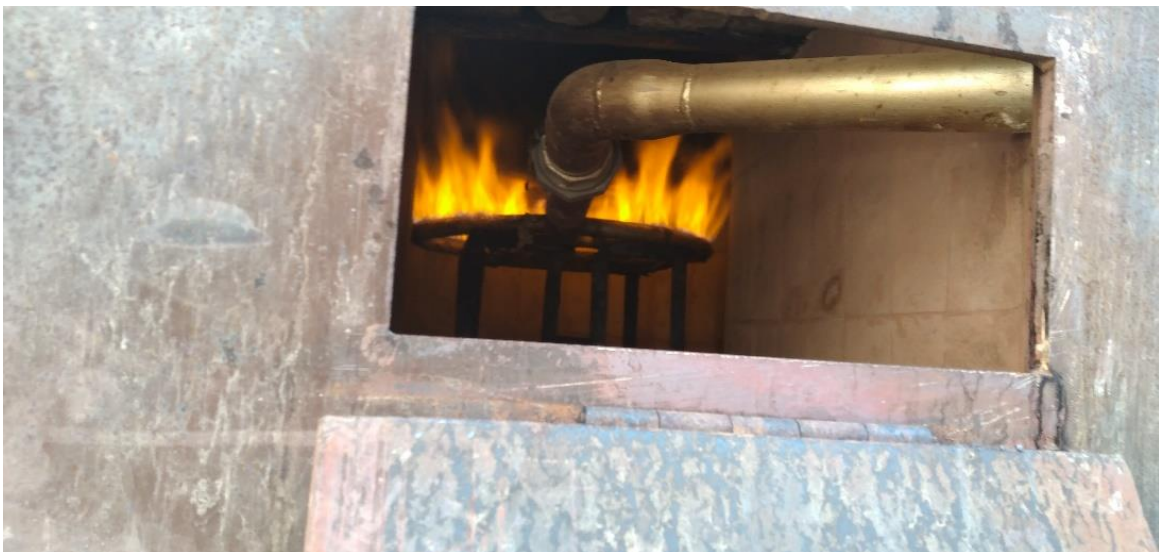
Figura 5.26 Horno con combustible gas natural.

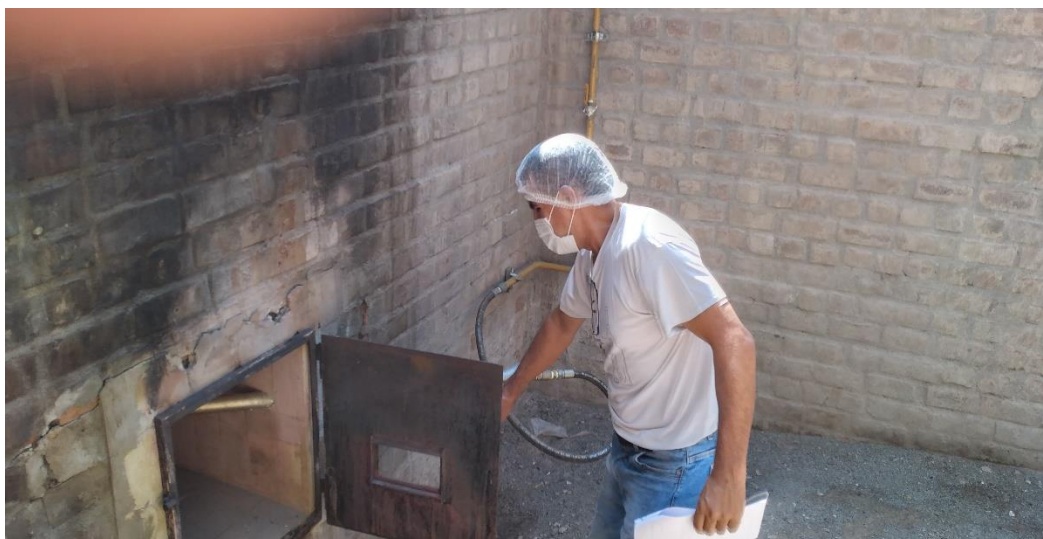
- El 18% de las falcas tenían su horno revestido de ladrillo refractario.
- Solo el 9% de las falcas tenían tapa o puerta en la boca de sus hornos; como puede verse en la figura 5.27.

Figura 5.27 Horno con tapa metálica y combustible a gas natural.

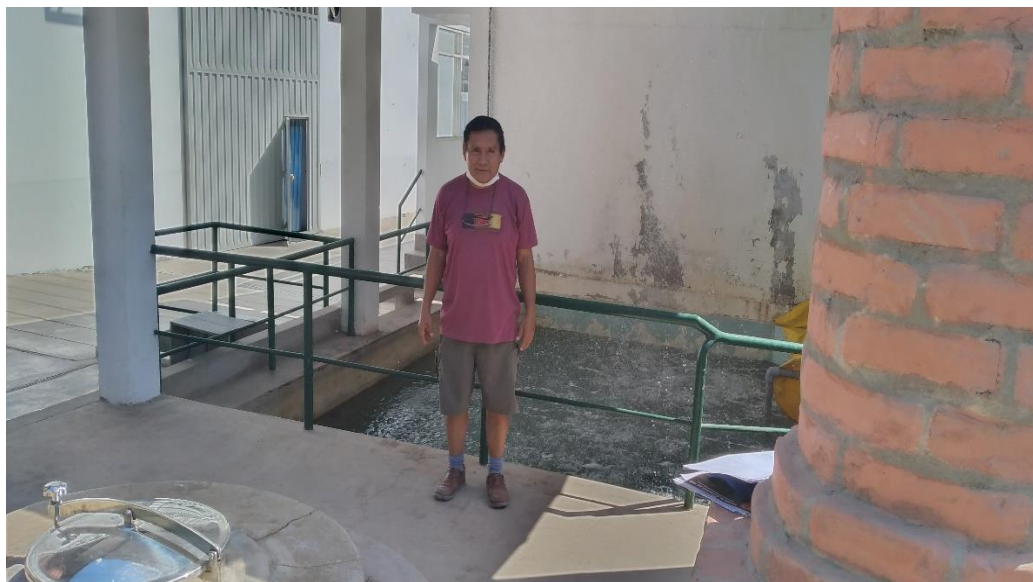
- En ninguna de las bodegas controlaban la temperatura en el horno, ni en la alberca. Pero los destiladores manifestaron que el fuego del horno debe ser moderado y la temperatura del agua de la alberca debe ser tal, que el pisco no salga a más de 30°C. En las bodegas cuyas falcas tenían trabajo continuo, cambiaban un poco de agua de la alberca o enfriaban agua en una congeladora y le agregaban a la alberca cada 24 horas. Otras que querían mantener la temperatura del agua de la alberca lo más baja posible; la hacían recircular con una bomba y tuberías rociadoras suspendidas en el techo. Puede verse en la figura 5.28.

Figura 5.28 Recirculación de agua en alberca.

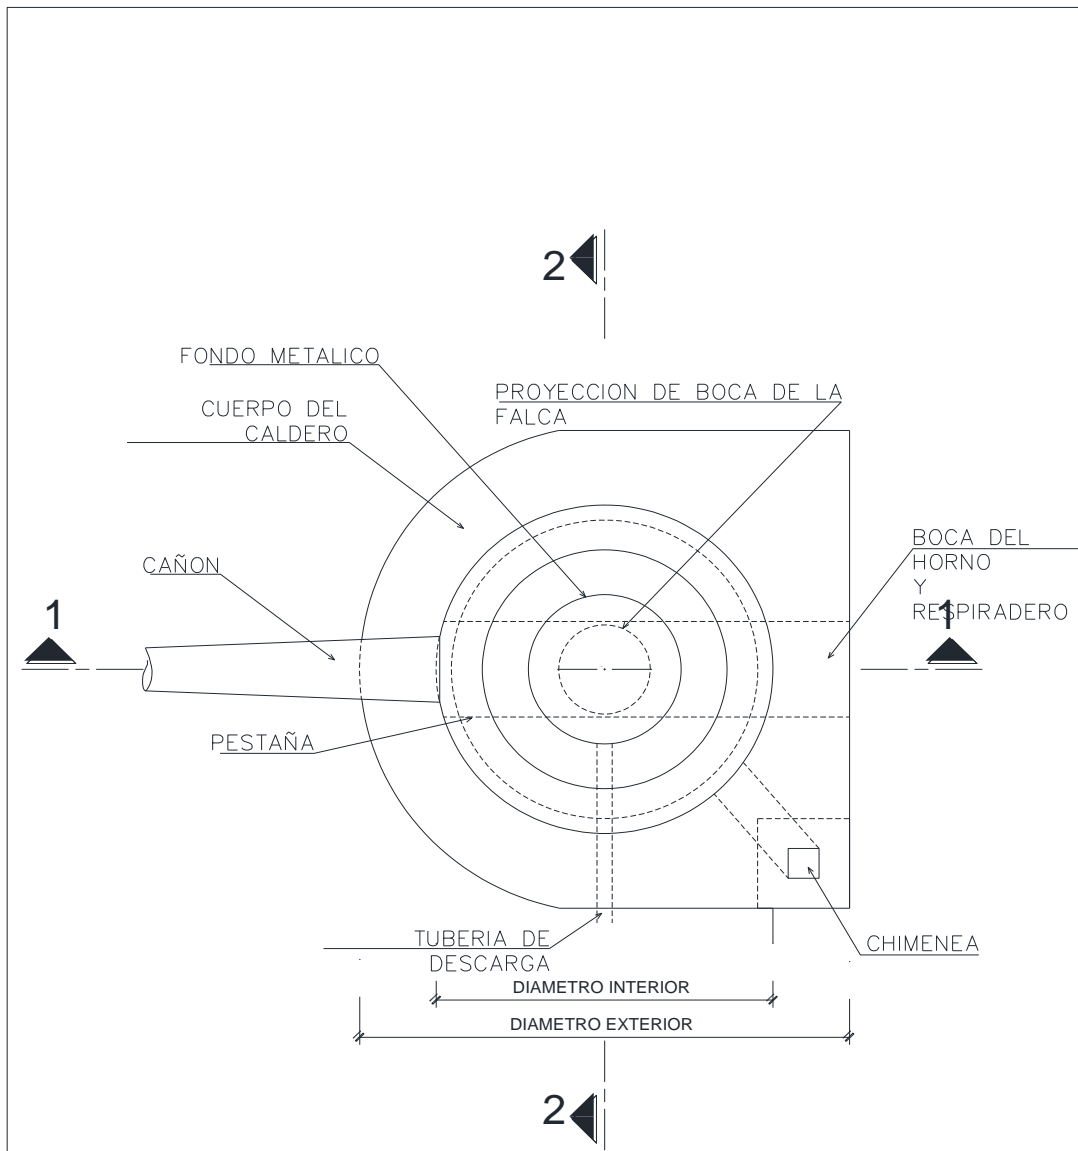
PLANTA DE FALCA

- Casi todas las falcas tienen un diseño típico no adecuado que se repite desde tiempos remotos.
- Todas tienen una cimentación casi superficial que no garantiza la estabilidad de su estructura, observándose asentamientos diferenciales en algunas.
- Las falcas más antiguas presentan grietas y fisuras considerables en el cuerpo. Ninguna tiene elementos de confinamiento que ayuden a evitarlas o contrarrestarlas.
- La falca no debe estar pegada a la alberca, porque se calienta muy rápido el agua de ésta y se puede filtrar y llegar hasta el horno.
- La falla más frecuente o el mayor problema en las falcas es la desunión o despegado del fondo metálico con el cuerpo de albañilería, ocasionando filtración de mosto a la altura de la pestaña.
